Gewässername	Alt-Plachter Graben			WK-Code	581256_669										
Planungsabschnitt Nr.	581256_669_01			Km von - bis	Km 6,659–7,441										
Gewässerkategorie	Fließgewässer			verbal von - bis	Platkowsee bis Alt Plachter Haussee										
Lage des Planungsabschnitts				Typischer Aspekt

Gewässername	Alt-Plachter Graben	WK-Code	581256_669
Planungsabschnitt Nr.	581256_669_02	Km von - bis	7,441-8,878
Gewässerkategorie	Fließgewässer	verbal von - bis	Wehr uh. Alt Plachter Haussee bis Eisenbahnbrücke

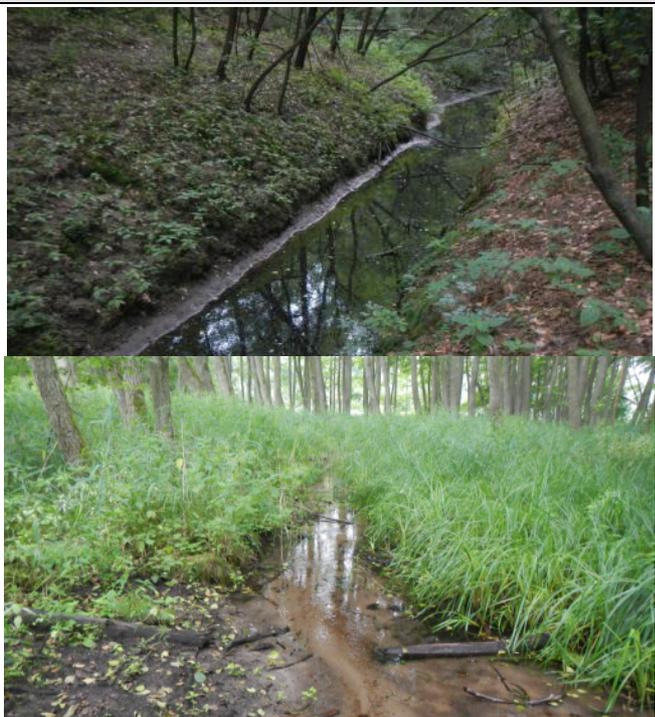
Defizit	+1	0	-1	0	0	U	U	U	U	0	0	-2			
Beschreibung	<ul style="list-style-type: none"> - überwiegend begradigter und eingetiefter Grabenabschnitt innerhalb Waldgebiet zwischen dem Platkowsee und dem „Alt Plachter Haussee“, durchbricht eine Mineralbodenschwelle auf Höhe des Radweges Alt Placht – Lychen (Eintiefung bis 4 m) und verläuft anschließend in zunehmend naturnaher Struktur durch entwässerte Quellmoor- und Seeverlandungsbereiche, aktuell ohne Gewässerunterhaltung - nennenswerte Grundwasserzutritte sind erst unterhalb der Mineralbodenschwelle (nördlich des Radweges) zu verzeichnen - Im Rahmen des Naturschutzgroßprojektes „Uckermärkische Seen“ erfolgte im Unterlauf auf ca. 150 m eine Auslenkung des Grabens in den Erlenbruchwald - Der Fließgewässerabschnitt liegt innerhalb des FFH-Gebietes „Platkowsee-Netzowsee-Metzeltin“ (DE 2847-304) und innerhalb des SPA „Uckermärkische Seenlandschaft“ (DE 2746-401), Fischotterdurchgängigkeit ist vorhanden.

Defizite NATURA 2000	- nicht bekannt														
Belastungen/ Bemerkungen	<ul style="list-style-type: none"> - Übersandung der Sohle im unteren, organischen Abschnitt - Graben unterhalb der Mineralbodenschwelle hat entwässernde Wirkung auf die Quellmoornische, die sich dem Seeverlandungsbereich nach Südosten anschließt.

Entwicklungsziele/ -strategien	<i>Durchgängigkeit</i>	- Keine
	<i>Gewässerstruktur</i>	- Erhalt der Gewässerstruktur, Förderung der Sohlstrukturen durch Gewässerunterhaltung
	<i>Wasserhaushalt</i>	- Wasserrückhalt und Entwicklung natürlicher Quellmore und Quellmoorabflüsse unterhalb der Mineralbodenschwelle
	<i>Biologie, Chemie</i>	-
	NATURA 2000	-
Entwicklungs- beschränkungen/ Restriktionen		- kurzfristig: - mittelfristig: - langfristig: Fahrradweg Alt Placht - Lychen
Einstufung Wasserkörper		- künstlich
Schutzgut (bei erheblich veränderten/ künstl. WK)		- Radweg Alt Placht - Lychen
Begründung für Ausweisung als erheblich verändert/ künstlich		- zwischen km 7,259 und km 7,459 künstlich durchstochene Mineralbodenschwelle zur Absenkung des Alt Plachter Haussees (Rohrleitung im Bereich Fahrradweg ca. 4 - 5 m unter Flur), nennenswerte Grundwasserzutritte erst unterhalb der Mineralbodenschwelle, historische Karten geben keinen Hinweis auf Fließgewässer

Bewirtschaftungsziel (WK)		- es wird vorgeschlagen, im Mündungsbereich des Alt Plachter Grabens in den Platkowsee ein Bewirtschaftungsende zu setzen und den kompletten Wasserkörper 581256_669 aus der Bewirtschaftungsplanung zu nehmen
Begründung für weniger strenges Bewirtschaftungsziel		- künstliches Gewässer, Einzugsgebiet < 10 km ² (ca. 7,4 km ² , inkl. der im Zustrombereich des Grundwassers liegenden Binneneinzugsgebiete)

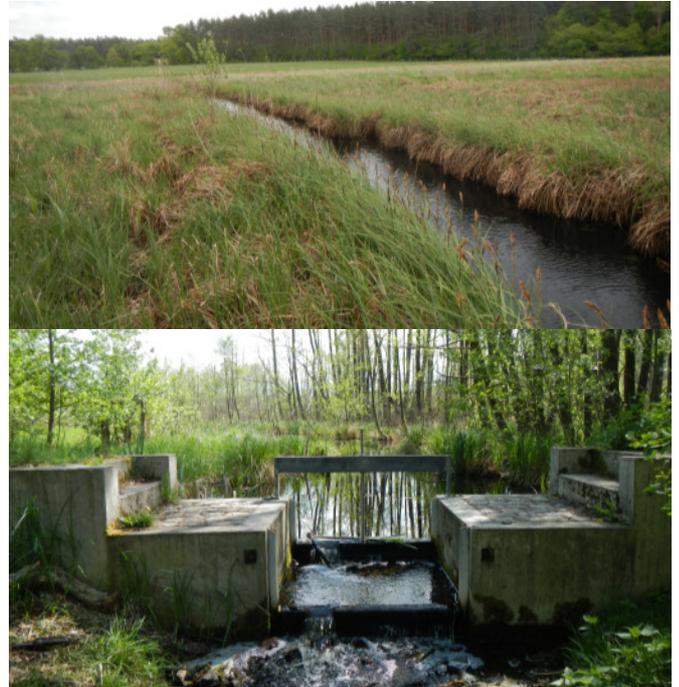
Typischer Aspekt

Beschreibung	<ul style="list-style-type: none"> - Im Rahmen des Radwegeneubaus erfolgte Wasserrückhalt im oberhalb liegenden „Alt-Plachter Haussee“ sowie im Andreasbruch durch Errichtung eines regulierbaren, naturfernen Staubauwerkes (B003) mit unterhalb liegender Sohlgleite (B002) sowie durch Errichtung eines inzwischen maroden Stauwehres (B004), die Sohlgleite (B002) fällt im Sommer trocken, - Grabenabschnitte zwischen den neu entstandenen Stauflächen und oberhalb des Andreasbruchs begradigt und eingetieft, aufgrund des Rückstaus ohne erkennbare Fließbewegung und Wasserdynamik, so dass eine typische Fließgewässerstrukturierung ausbleibt. - Planungsabschnitt liegt innerhalb des FFH-Gebietes „Platkowsee-Netzowsee-Metzeltin (DE 2847-304) und des SPA „Uckermärkische Seenlandschaft“ (DE 2746-401) - Am Wasserkörperende befindet sich ein abgängiger Bahn-Gewölbe Durchlass (B009)
Defizite NATURA 2000	- nicht bekannt

Belastungen/ Bemerkungen	<ul style="list-style-type: none"> - Entsprechend Bewirtschaftungsvorplanung P2 (Diffuse Belastungsquellen), sind im Gebiet jedoch nicht bekannt - ökologische Durchgängigkeit für Fische und Makrozoobenthos insbes. durch Bauwerk B003 und B004 (regulierte Wehre) nicht gegeben, vor dem Hintergrund, dass die im Planungsabschnitt durchgeführten Staumaßnahmen zur Wiederherstellung eines ehemaligen Standgewässerkörper ergriffen wurden, sind die strukturellen und hydrologischen Defizite der noch bestehenden Grabenabschnitte jedoch von untergeordneter Bedeutung

Entwicklungsziele/ -strategien	<i>Durchgängigkeit</i>	-
	<i>Gewässerstruktur</i>	-
	<i>Wasserhaushalt</i>	- Planungsabschnitt sollte dem Wasserrückhalt vorbehalten bleiben
	<i>Biologie, Chemie</i>	-
	NATURA 2000	-
Entwicklungs- beschränkungen/ Restriktionen		<i>kurzfristig:</i> <i>mittelfristig:</i> <i>langfristig:</i>
Einstufung Wasserkörper		- künstlich
Schutzgut (bei erheblich veränderten/ künstl. WK)		- kein
Begründung für Ausweisung als erheblich verändert/ künstlich		- ehemaliges Seebecken, mittels Durchbruch einer Mineralbodenschwelle in den Platkowsee entwässert, historische Karten geben keinen Hinweis auf Fließgewässer
Bewirtschaftungsziel (WK)		- es wird vorgeschlagen, im Mündungsbereich des Alt Plachter Grabens in den Platkowsee ein Bewirtschaftungsende zu setzen und den kompletten Wasserkörper 581256_669 aus der Bewirtschaftungsplanung zu nehmen
Begründung für weniger strenges Bewirtschaftungsziel		- künstliches Gewässer, Einzugsgebiet < 10 km ² (ca. 7,4 km ² , inkl. der im Zustrombereich des Grundwassers liegenden Binneneinzugsgebiete)
