Gewässername	Düster Beek	WK-Code	5812194_1183												
Planungsabschnitt Nr.	5812194_1183_01	Km von - bis	0-0,562												
Gewässerkategorie	Fließgewässer	verbal von - bis	Von Mündung in das Lychener Gewässer w. Großer Barberowsee bis oh Teich Düstermöll												
Lage des Planungsabschnitts		Typischer Aspekt

Gewässername	Düster Beek	WK-Code	5812194_1183												
Planungsabschnitt Nr.	5812194_1183_02	Km von - bis	0,562-2,057												
Gewässerkategorie	Fließgewässer	verbal von - bis	Düstermöll bis Zulauf Brüsenwalder Karpfenteich												
Lage des Planungsabschnitts		Typischer Aspekt													
Kategorie ²⁾	künstlich	LAWA-Typ ²⁾	-												
Kategorie (val.)	künstlich	LAWA-Typ (val.)	-												
Bestand	aktuelle Erhebungen					Erhebungen des LUGV									
	<i>Gewässerstruktur</i>				<i>Ökol. Durchgängigkeit</i>	<i>Hydrol. Zu-stand</i>	<i>Biol. Zustand</i>			<i>Allg. phys.-chem. Zustand</i>	<i>spez. chem. Zustand ²⁾</i>	<i>chem. Zustand ²⁾</i>	<i>Ök. Zustand/ Potenzial ²⁾</i>	<i>Ziel-erreichung Ökologie ²⁾</i>	<i>Ziel-erreichung Chemie ²⁾</i>
	<i>Land</i>	<i>Ufer</i>	<i>Sohle</i>	<i>gesamt</i>			<i>MP/Di</i>	<i>MZB</i>	<i>Fi</i>						
	1	2	2	2	nein	U	U	U	U	2	2

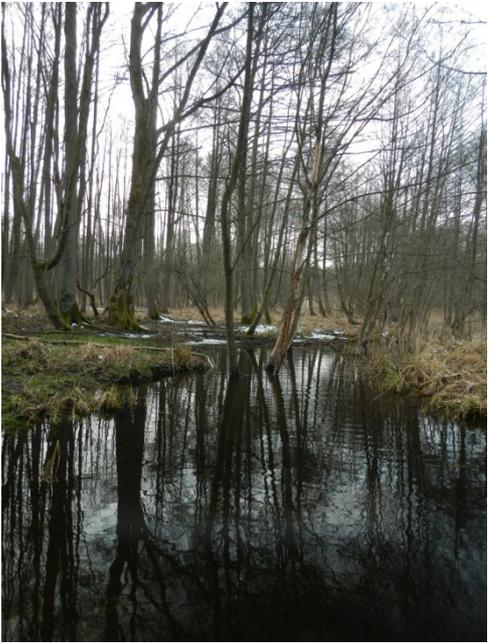
Defizit	+1	0	0	0	-2	U	U	U	U	U	0	0	-2		
Beschreibung	<ul style="list-style-type: none"> - Beschatteter, leicht geschwungener Verlauf mit geringer Tiefen- und Breitenvarianz bis Teich Düstermöll, entlang Düster Möll Verlauf im begradigten Regelprofil - Seeausflussgeprägt durch Teich Düstermöll - Der Fließgewässerabschnitt zählt zu den sensiblen Fließgewässern mit der Schutzwertstufe 4 - Der Fließgewässerabschnitt liegt im FFH-Gebiet „Hardenbeck-Küstrichen“ (DE 2746-301) und dem Europäischen Vogelschutzgebiet „SPA Uckermärkische Seenlandschaft“ (DE 2746-401) sowie dem Naturschutzgebiet NSG „Brüsenwalde“ - Die Durchgängigkeit für den Fischotter ist gegeben 														
Defizite NATURA 2000															
Belastungen/ Bemerkungen	<ul style="list-style-type: none"> - Ökologische Durchgängigkeit ist im Bereich der Mühle aufgrund des hohen Absturzes am Wehr und der rauen Rampe eingeschränkt - Verockerungen am Zulauf Z01 und Drainage D01 - Punktquellen (Kläranlage Funkenhagen) - diffuse Quellen - Abflussregulierungen und morphologische Veränderungen (Mühle - Staukopf mit Wehr) bei Düster Moll

Entwicklungsziele/ - Strategien	<i>Durchgängigkeit</i>	- Herstellung Durchgängigkeit nicht sinnvoll, da künstliches Gewässer
	<i>Gewässerstruktur</i>	- Keine Maßnahmen erforderlich
	<i>Wasserhaushalt</i>	- ./.
	<i>Biologie, Chemie</i>	- Kammerung des Oberlaufes führt langfristig zur Vermeidung von Nährstoffeinträgen durch die Landwirtschaft und Kläranlage Funkenhagen. Die Einträge der Kläranlage sind hinsichtlich der Grenzwerte zu überprüfen
	NATURA 2000	
Entwicklungs- beschränkungen/ Restriktionen		- Kurzfristig: - Mittelfristig: Landwirtschaftliche Flächen (Acker, Grünland) - Langfristig: Siedlungsflächen
Einstufung Wasserkörper		- künstlich
Schutzgut (bei erheblich veränderten/ künstl. WK)		-
Begründung für Ausweisung als erheblich verändert/ künstlich		- Nicht im Urmesstischblatt verzeichnet, künstlich angelegter Entwässerungsgraben
Bewirtschaftungsziel (WK)		- <i>gutes ökologisches Potenzial</i>

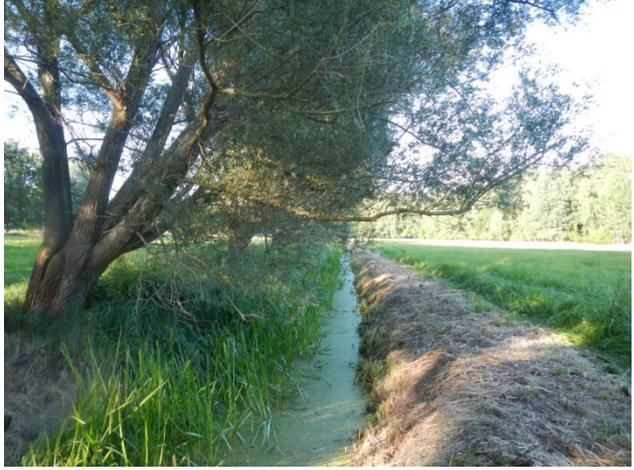
Defizit	+1	-1	-1	-1	-1	U-	U	U	U	U	0	0	-2		
Beschreibung	<ul style="list-style-type: none"> - Gradliniger Verlauf entlang von Grünländern mit geringer Tiefen- und Breitenvarianz - abschnittsweise ohne Beschattung, infolge fehlender Fließbewegung starke Verkrautung im Sommer - Uferbewuchs mit Erlen (einseitig) oder Schilf bzw. Röhrichten - Seeausflussgeprägt durch Ziestsee - Der Fließgewässerabschnitt liegt im FFH-Gebiet „Hardenbeck-Küstrinchen“ (DE 2746-301) und dem Europäischen Vogelschutzgebiet „SPA Uckermärkische Seenlandschaft“ (DE 2746-401) sowie dem Naturschutzgebiet NSG „Brüsenwalde“ - Der Gewässerunterhaltungsplan sieht abschnittsweise eine ein- bis beidseitige maschinelle Böschungsmahd mit Schlegelmäher bis zur Wasserlinie und eine nachfolgende Sohlenkrautung mit Mähkorb vor, das Kraut wird entsorgt oder zerkleinert und verteilt 														
Defizite NATURA 2000															
Belastungen/ Bemerkungen	<ul style="list-style-type: none"> - Ökologische Durchgängigkeit durch Bauwerk B009 (Stauanlage) und B011 (Sohlgleite) zeitweise eingeschränkt, B006 (funktionsloses Wehr) am Einlauf Brüsenwalder Karpfenteich nicht bewertbar - Fließ im Sommer abschnittsweise trocken, Standgewässercharakter - Punktquellen (Kläranlage Funkenhagen) - diffuse Quellen - Abflussregulierungen und morphologische Veränderungen

Entwicklungsziele/- Strategien	<i>Durchgängigkeit</i>	- Keine Maßnahmen sinnvoll, da künstliches Gewässer
	<i>Gewässerstruktur</i>	- Sohlstrukturanreicherung im Mittellauf durch Optimierung der Gewässerunterhaltung, Förderung der Ufer- und Sohlstrukturen
	<i>Wasserhaushalt</i>	- Förderung des Wasserrückhaltes
	<i>Biologie, Chemie</i>	-
	NATURA 2000	- keine
Entwicklungs- beschränkungen/ Restriktionen		- Kurzfristig: - Mittelfristig: - Langfristig:
Einstufung Wasserkörper		- künstlich
Schutzgut (bei erheblich veränderten/ künstl. WK)		-
Begründung für Ausweisung als erheblich verändert/ künstlich		-
Bewirtschaftungsziel (WK)		- gutes ökologisches Potenzial
Begründung für weniger strenges Bewirtschaftungsziel

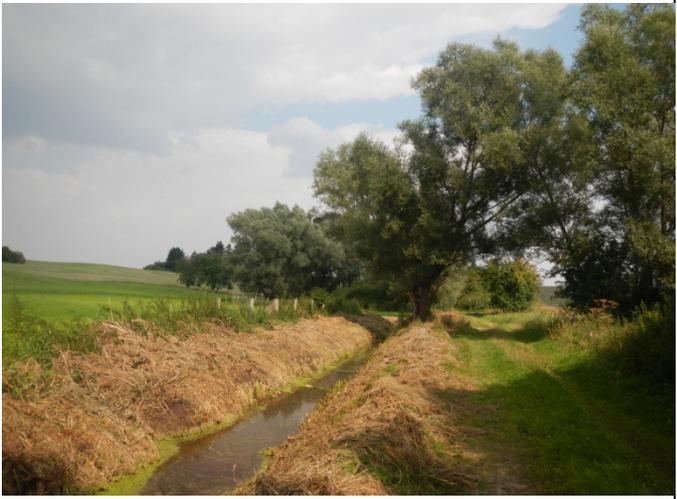
Beschreibung	<ul style="list-style-type: none"> - Gradliniger, eingetiefter, abschnittsweise einseitig beschatteter Verlauf im Trapezprofil entlang landwirtschaftlicher Nutzflächen (extensives Feuchtgrünland, Weiden, Acker) - Fehlen besonderer Lauf- oder Sohlstrukturen, ohne nennenswerte Tiefen- und Breitenvarianz - Unter Ackerfläche abschnittsweise verrohrt - Im Rahmen des Naturschutzgroßprojektes wurde der Brückendurchlass K7332 oberhalb des Ziestsees erhöht und flussaufwärts eine Sohlgleite eingerichtet, um Wasserrückhalt im Wolfsbruch zu erreichen - Der Fließgewässerabschnitt liegt im FFH-Gebiet „Hardenbeck-Küstrinchen“ (DE 2746-301) und dem Europäischen Vogelschutzgebiet „SPA Uckermärkische Seenlandschaft“ (DE 2746-401) sowie bis oh Ziestsee Teil des Naturschutzgebietes NSG „Brüsenwalde“ - Die Durchgängigkeit für den Fischotter ist vorhanden - Der Gewässerunterhaltungsplan sieht oberhalb Wolfsbruch eine maschinelle Böschungsmahd und Sohlenkratung mit Messerbalken und Bandharke, auch in Kombination mit Schlegelmäher vor, beide Böschungen und Sohle, Mähgut und Kraut wird verteilt oder entsorgt, im Frühjahr erfolgt zudem eine Sohlkratung mit Handarbeitsgeräten bzw. auch maschinelle Mahd wie oben beschrieben.

Defizite NATURA 2000														
Belastungen/ Bemerkungen	<ul style="list-style-type: none"> - Ökologische Durchgängigkeit durch Bauwerk B014 (Durchlass), B015 (Sohlschwelle), B016 (Verrohrung), B017 (Stauanlage) nicht gegeben - Punktquellen: Einträge durch Kläranlage Funkenhagen (gemessene Phosphorwerte an Kläranlage liegen über dem empfohlenen Überwachungswert für Phosphor (5mg/l)) - Abflussregulierungen und morphologische Veränderungen

Entwicklungsziele/-Strategien	<i>Durchgängigkeit</i>	- Keine Maßnahmen sinnvoll, da künstliches Gewässer
	<i>Gewässerstruktur</i>	- Verbesserung der Gewässerstruktur durch Optimierung der Gewässerunterhaltung
	<i>Wasserhaushalt</i>	- langfristig Wasser- und Nährstoffrückhalt durch Kammerung/Verfüllen im Griebkenbruch ab Km 7,055 mit einhergehender Minderung/Vermeidung des Nährstoffeintrages durch die Kläranlage Funkenhagen
	<i>Biologie, Chemie</i>	- Nährstoffrückhalt zu Gunsten der unterhalb liegenden Abschnitte (s.o.)
	NATURA 2000	-
Entwicklungsbeschränkungen/ Restriktionen	- Kurzfristig: - Mittelfristig: Acker- und Grünlandnutzung - Langfristig:	
Einstufung Wasserkörper	- künstlich	
Schutzgut (bei erheblich veränderten/ künstl. WK)	- Landwirtschaft	
Begründung für Ausweisung als erheblich verändert/ künstlich	- historische Karten zeigen keinen Gewässerverlauf, zu Gunsten Nährstoff- und Wasserrückhalt Kammerung im Oberlauf zu empfehlen
