| Gewässername | Trebowseeegraben | WK-Code | 58146_292 | | | | | | | | | | | | |

| Planungsabschnitt Nr. | 58146_292_02 | | Km von - bis | 1,887-3,025 | | | | | | | | | | | |
| Gewässerkategorie | Fließgewässer | | verbal von - bis | Gleuensee bis Kleiner Dolgensee | | | | | | | | | | | |

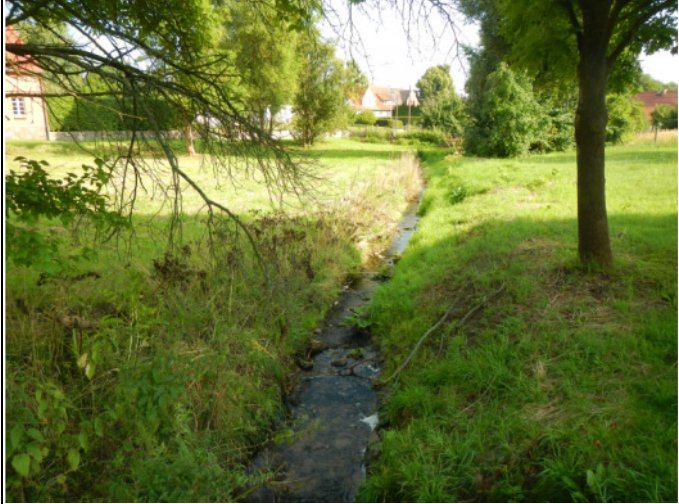
| Beschreibung | <ul style="list-style-type: none"> - begradigter und über insgesamt ca. 600 m verrohrter Entwässerungsgraben zwischen Großem Dolgensee und Trebowsee im Bereich der Ortschaft Herzfelde ohne nennenswerte Sohl- und Uferstrukturen - 3 Stauanlagen, 1 Wehr, 2 Verrohrungen und eine Sohlgleite nicht durchgängig (B011, B013, B014, B014_1, B14_2, B018, B019) - Der Gewässerunterhaltungsplan sieht innerhalb des Planungsabschnittes Böschungsmahd und Sohlenkrautung mit Messerbalken o. Bandharke, teils auch mit Handarbeitsgeräten vor - Der Planungsabschnitt liegt im FFH-Gebiet „Kuhzer See/Jakobshagen“ sowie im SPA „Uckermärkische Seenlandschaft“ | | | | | | | | | | | | | | |
| Defizite NATURA 2000 | - Fischotterdurchgängigkeit aufgrund Verrohrungen im Ortsteil Herzfelde nicht vorhanden | | | | | | | | | | | | | | |
| Belastungen/ Bemerkungen | <ul style="list-style-type: none"> - Ökologische Durchgängigkeit für Makrozoobenthos und Fische durch Staubauwerke, Verrohrungen und eine Sohlgleite nicht gegeben - Das Maßnahmenprogramm gibt als Belastung „punktueller Eintragsquellen“ an, - Kommunale Kläranlage Herzfelde (mechanisch-biologische Reinigungsstufe), Vorfluter: Vorsperre Trebowsee, letzte Modernisierung: 1992 | | | | | | | | | | | | | | |

| Entwicklungsziele/ - strategien | <i>Durchgängigkeit</i> | - Verbesserung der ökologischen Durchgängigkeit |
| | <i>Gewässerstruktur</i> | - Verbesserung der Ufer- und Sohlstrukturen durch beobachtende Gewässerunterhaltung |
