## Abschnittsblätter (Seen)

<b>Gewässername</b>	Großer Letzelthinsee	<b>WK-Code</b>	800025812189
<b>Planungsabschnitt</b>	800025812189_01	<b>Segment-Nr.</b>	1 bis 10
<b>Gewässerkategorie</b>	Standgewässer	<b>typischer Aspekt</b>

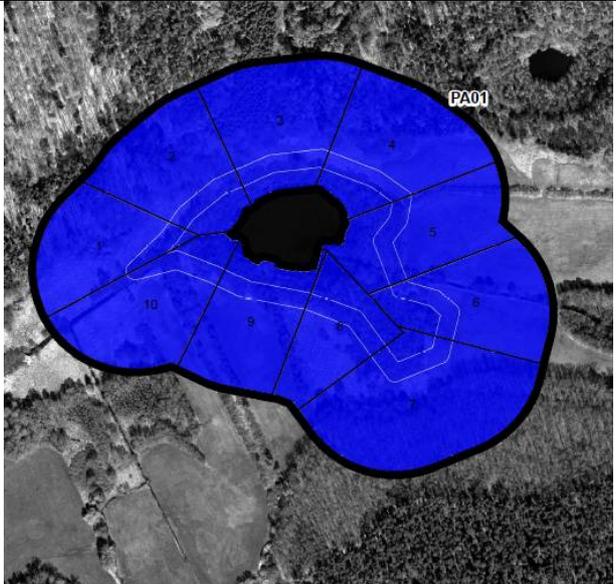
Lage des Planungsabschnitts	Planungsabschnitt mit Beeinträchtigungsindex HMS-Verfahren (I <sub>Ssg</sub> )

Hydromorphologische Qualitätskomponenten	
	Morphologie	Wasserhaushalt
Bewertung/ Beschreibung	<ul style="list-style-type: none"> <li>• Tiefenvariation: keine Angabe möglich</li> <li>• Menge, Struktur und Substrat des Gewässerbodens: keine Angabe möglich</li> <li>• Struktur der Uferzone: überwiegend Niederungsufer</li> </ul> <p><b>Gesamtbewertung (Mittelwert): 1,00</b></p> <p><b>Epilitoral (landseitige Uferzone):</b> Strukturgröße nach HMS-Index (Mittelwert): 1,00 Strukturgrütestufe (WRRL): 1</p> <ul style="list-style-type: none"> <li>• Nutzungen: Forst, keine Nutzung</li> <li>• Vegetation: Laubmischwald, Riede, Röhrichte</li> </ul> <p><b>Eulitoral (Wasserwechselzone):</b> Strukturgröße nach HMS-Index (Mittelwert): 1,00 Strukturgrütestufe (WRRL): 1</p> <ul style="list-style-type: none"> <li>• Nutzungen: keine</li> <li>• Vegetation: mit Wasser überstauter Bruchwald, Riede, Röhrichte</li> </ul> <p><b>Sublitoral (überschwemmte Uferzone):</b> Strukturgröße nach HMS-Index (Mittelwert): 1,00 Strukturgrütestufe (WRRL): 1</p> <ul style="list-style-type: none"> <li>• Nutzungen: keine</li> <li>• Vegetation: Riede, Röhrichte, mit Wasser überstauter Bruchwald, Schwimmdecken</li> </ul>	<ul style="list-style-type: none"> <li>• Wasserstandsdynamik: Wasserspiegelanhebung 2009, seit 2010 von Biberaktivität abhängig</li> <li>• Wassererneuerungszeit: relativ kurz (in Abhängigkeit von Wehrsteuerung am Hardenbecker Haussee)</li> <li>• Verbindung zum Grundwasserkörper: gegeben</li> </ul>

Defizit	+1	U

Ziel	Sicherung des guten hydromorphologischen Zustandes
Strategie	Schutz der land- und wasserseitigen Uferzone vor Verschlechterung
