Bestandsaufnahme (gem. C-Bericht)		Beschreibung des Planungsabschnitts	
Gewässername	Ragöserbach	FW-P_ID (GEK-DB)	5813464_P01
WK-Code	DEBB5813464_1185	Station	0-2400
Gewässerkategorie	Fließgewässer	typischer Aspekt

Bestandsaufnahme (gem. C-Bericht)		Beschreibung des Planungsabschnitts	
Gewässername	Ragöserbach	FW-P_ID (GEK-DB)	5813464_P02
WK-Code	DEBB5813464_1186	Station	2500 - 4900
Gewässerkategorie	Fließgewässer	typischer Aspekt

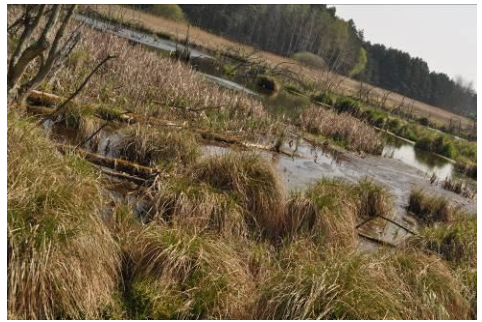
Kategorie	NWB		
LAWA-Typ	21		
Signifikante Belastungen	<ul style="list-style-type: none"> Abflussregulierung u. morph. Veränderungen 		
Validierung im Rahmen des Projektes			
Kategorie	NWB	breiter Flusslauf mit Mooren an beiden Ufern, im südlichen Bereich kanalartigere Strukturen, im Norden in ein Stillgewässer übergehend	
LAWA-Typ	21

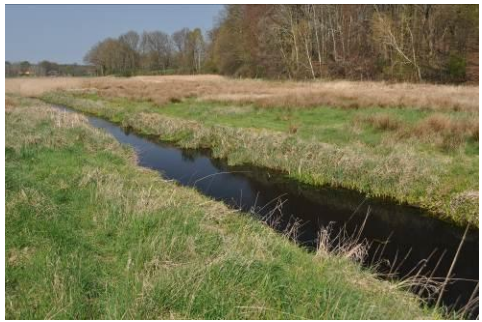
Kategorie	NWB		
LAWA-Typ	11		
Signifikante Belastungen	<ul style="list-style-type: none"> • Diffuse Quellen; • Abflussregulierung u. morph. Veränderungen 		
Validierung im Rahmen des Projektes			
Kategorie	NWB	begradigtes, als Entwässerungsgraben ausgebautes Gewässer in Kulturlandschaft, mit durchflossenen Stillgewässern.	
LAWA-Typ	11
