Gewässerentwicklungskonzept (GEK) für die Teileinzugsgebiete Großer Havelländischer Hauptkanal und Erster Flügelgraben (HvU_GHHK1, HvU_GHHK2 und HvU_Flügel)

im Auftrag des
Landesamtes für Umwelt Brandenburg

Bützow, den 09.12.2016

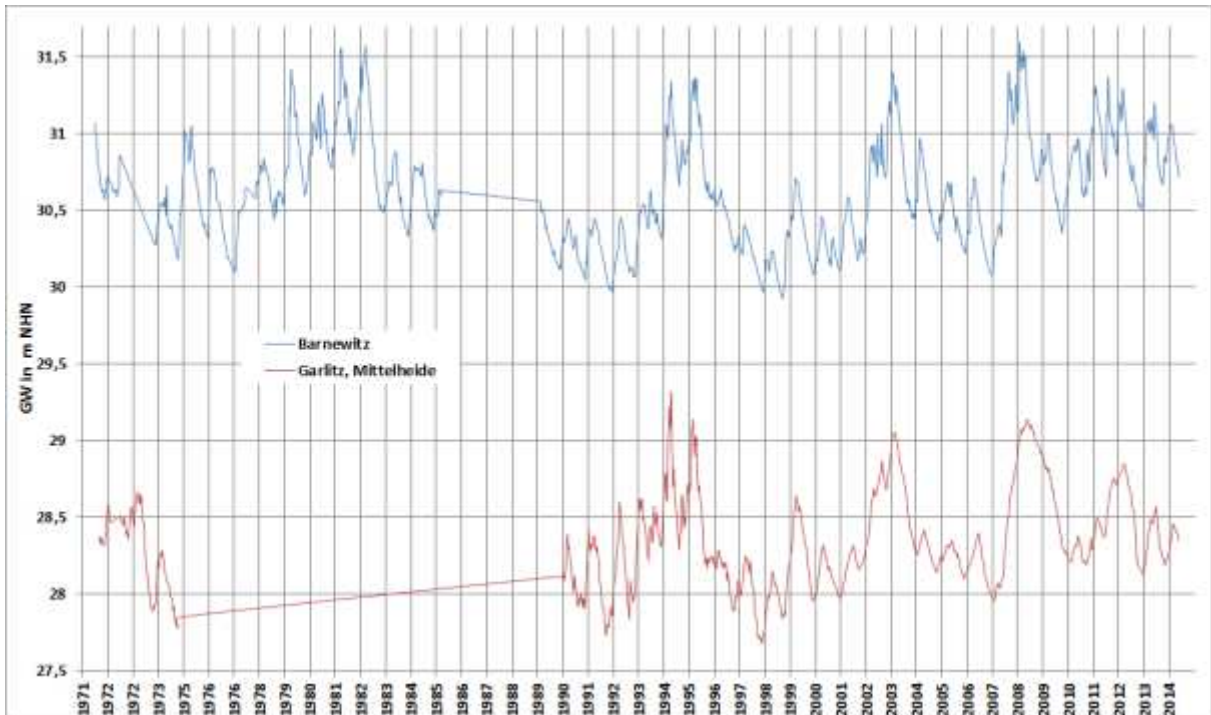
Abbildung 2-26: Grundwasserganglinien Bereich Havelländisches Luch (LUGV 2014b)

In folgenden Abbildungen werden die Grundwasserstände für ausgewählte Pegel im Untersuchungsraum dargestellt (Abbildung 2-25 bis Abbildung 2-28).

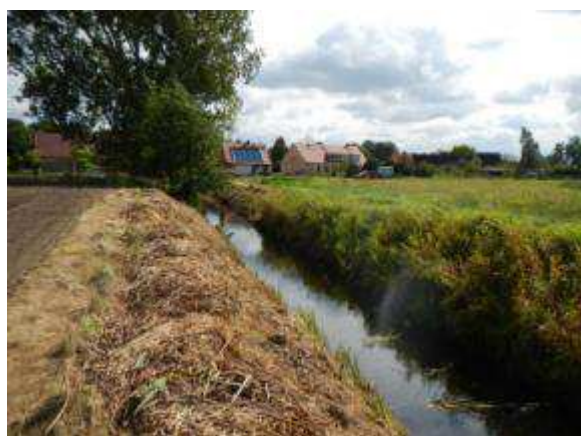
Abbildung 2-29: Buchtgraben nach erfolgter einseitiger Böschungsmahd und Sohlkrautung

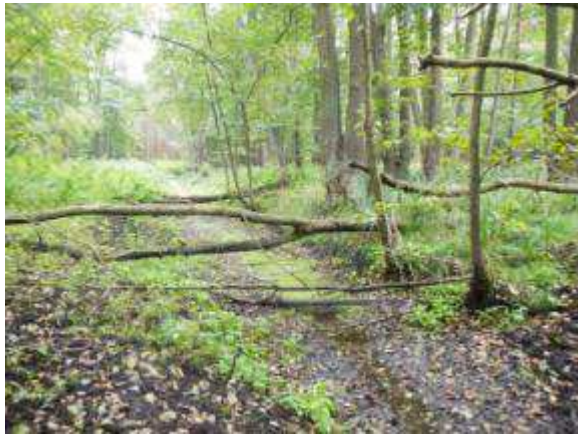
Abbildung 5-30: Riesenbruchgraben (5878978_1380) mit SG-Klasse drei

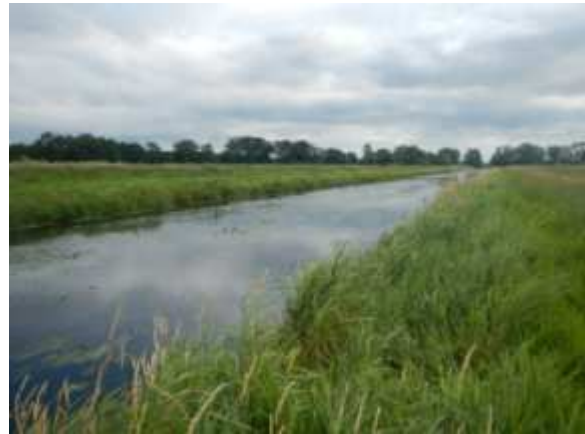
Abbildung 5-31: GHK (5878_1719) mit Klasse sechs

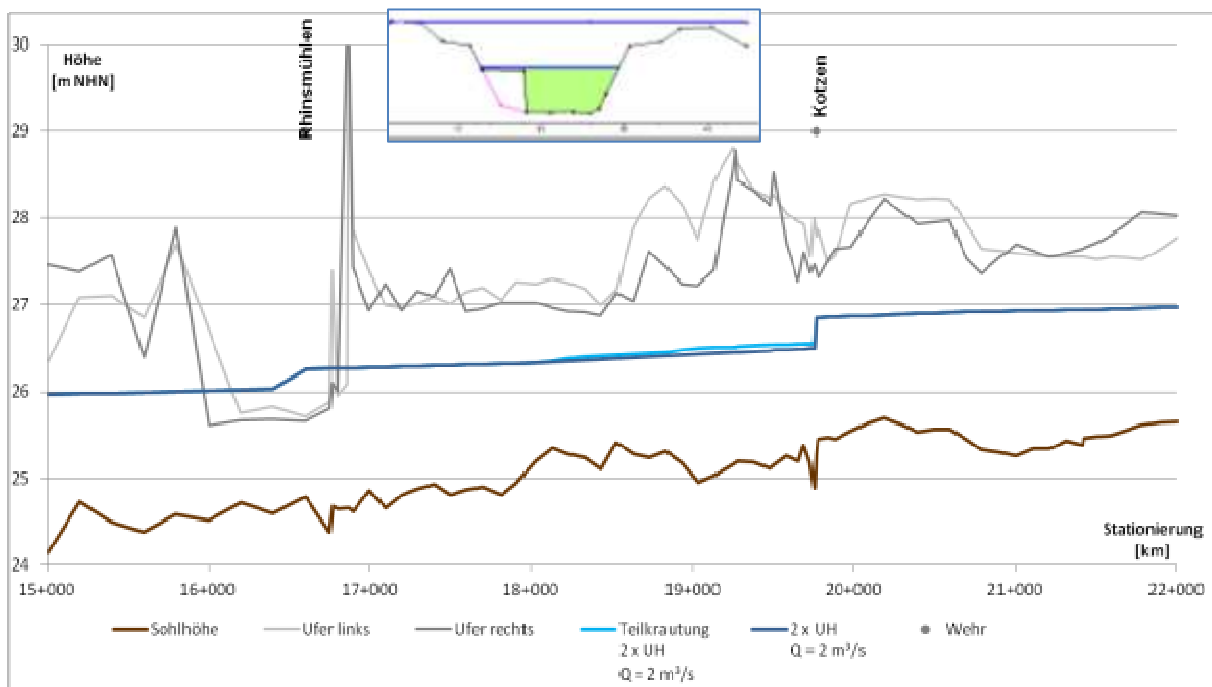
Abbildung 7-3: Hydraulischer Längsschnitt mit Wirkung eines 1 x 200 m langen Schonbereiches im linken Querprofil Drittel
