<b>Gewässername</b>	<b>Rhinslake</b>	<b>WK-Code</b>	<b>5878244_1361</b>			
<b>Planungsabschnitt</b>	<b>5878244_1361_P01</b>	<b>Stationierung</b>	<b>km von 0+000 bis 1+211</b>			
<b>Begrenzung des Abschnitts</b>

<b>Gewässername</b>	<b>Rhinslake</b>	<b>WK-Code</b>	<b>5878244_1361</b>		
<b>Planungsabschnitt</b>	<b>5878244_1361_P02</b>	<b>Stationierung</b>	<b>km von 1+211 bis 2+434 (BW5)</b>		
<b>Begrenzung des Abschnitts</b>

<b>Gewässername</b>	<b>Rhinslake</b>	<b>WK-Code</b>	<b>5878244_1361</b>		
<b>Planungsabschnitt</b>	<b>5878244_1361_P03</b>	<b>Stationierung</b>	<b>km von 2+434 (BW5) bis 3+942</b>		
<b>Begrenzung des Abschnitts</b>

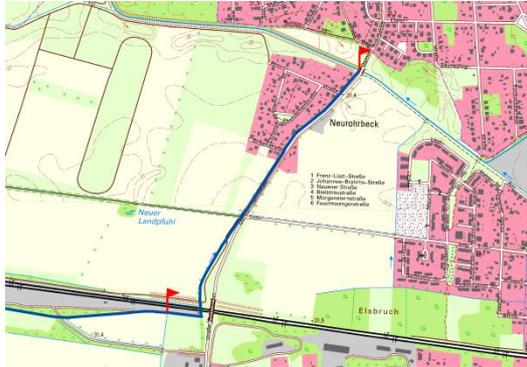
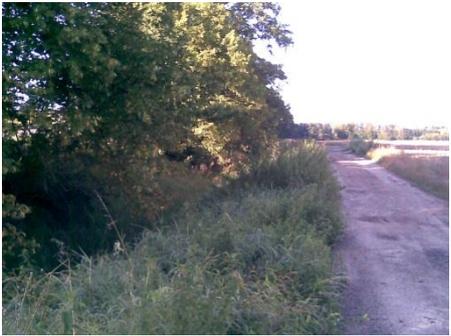
von Mündung in den Königsgraben-Russengraben bis Einmündung Zulauf von rechts (Niederung)					
<b>Bestand BWP FGG Elbe</b>	LAWA-Typ	Typ 0 – künstliches Gewässer				
	Kategorie	AWB				
	Zielerreichung Ökologie	unklar				
	Zielerreichung Chemie	unklar				
<b>Aktueller Zustand (2014)</b>	LAWA-Typ-Vorschlag	Typ 0 – künstliches Gewässer				
	Kategorie-Vorschlag	AWB				
	Hydromorphologische Qualitätskomponente	Gewässerstrukturgüte	5	Hydrologische Zustandsklasse	unbewertet	Ökologische Durchgängigkeit
		Defizit	-3	U	-3	
<b>Beschreibung:</b>	Verrohrung von 0 bis 0,7 km sowie geradliniger, tiefer Verlauf, Bahn mit Rohrdurchlass (ca. 60 m), Trapezform, Umfeld Bebauung mit Freiflächen (im Bereich der Rohrleitung) sowie Acker und Grünland, rechtsseitig Gehölze und Straße, geringer Durchfluss, Wasserspiegelbreite unter 2 m, in der Niederung ausschließlich Mineralbodenstandorte

<b>Belastungen:</b>	Stadtgebiet Falkensee (Neurohrbeck) mit Rohrleitungsstrecke					
<b>Restriktionen</b>	<ul style="list-style-type: none"> <li>- LSG Nauen-Brieselang-Krämer (DE3343-602)</li> <li>- Bahn</li> <li>- Ortslage Neurohrbeck</li> <li>- Bodendenkmal (ID 51023)</li> <li>- Bodendenkmalvermutungsfläche</li> </ul>					
<b>Entwicklungsziele und Strategien:</b>	<ul style="list-style-type: none"> <li>- Verbesserung Wasserrückhalt</li> </ul>					
<b>Vorschläge für Maßnahmen/ Umsetzungsstrategien:</b>	<ul style="list-style-type: none"> <li>- Verbesserung des Wasserrückhaltes durch Anlage einer Stützschwelle (M01)</li> </ul>

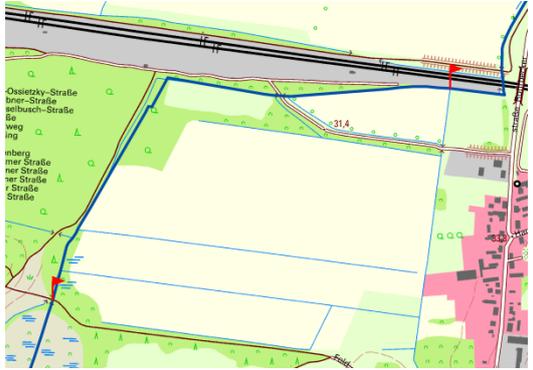
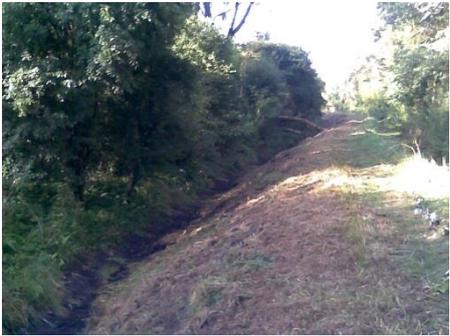
von Einmündung Zulauf von rechts (Niederung) bis Rohrdurchlass (BW5)				
<b>Bestand BWP FGG Elbe</b>	LAWA-Typ	Typ 0 – künstliches Gewässer			
	Kategorie	AWB			
	Zielerreichung Ökologie	unklar			
	Zielerreichung Chemie	unklar			
<b>Aktueller Zustand (2014)</b>	LAWA-Typ-Vorschlag	Typ 0 – künstliches Gewässer			
	Kategorie-Vorschlag	AWB			
	Hydromorphologische Qualitätskomponente	Gewässerstrukturgüte	Hydrologische Zustandsklasse	Ökologische Durchgängigkeit	
		4	unbewertet	eingeschränkt	
	Defizit	-2	U	-1	
<b>Beschreibung:</b>	geradliniger, tiefer Verlauf, Trapezform, im Umfeld überwiegend Grünland, teilweise Gehölze, von Beginn Abschnitt bis km 1,85 Bahnlinie linksseitig, fast ohne Durchfluss, Wasserspiegelbreite unter 2 bis unter 1 m, in der Niederung überwiegend Mineralbodenstandorte, stellenweise Moorboden

<b>Belastungen:</b>	abschnittsweise Bahnstrecke parallel				
<b>Restriktionen</b>	<ul style="list-style-type: none"> <li>- FFH Rhinslake bei Rohrbeck (DE 3444-305)</li> <li>- LSG Nauen-Brieselang-Krämer (DE3343-602)</li> <li>- Bodendenkmal i. F. (ID 51024)</li> <li>- Bodendenkmalvermutungsfläche</li> </ul>				
<b>Entwicklungsziele und Strategien:</b>	<ul style="list-style-type: none"> <li>- Verbesserung und Förderung der Gewässerstrukturen</li> </ul>				
<b>Vorschläge für Maßnahmen/ Umsetzungsstrategien:</b>	<ul style="list-style-type: none"> <li>- Verbesserung der Gewässerstrukturen durch Initialpflanzungen für standortheimischen Gehölzsaum (M01) und Anpassung des Gewässerunterhaltungsplanes des GUV (M02)</li> </ul>

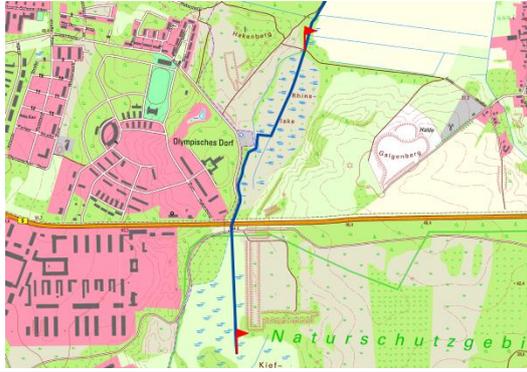
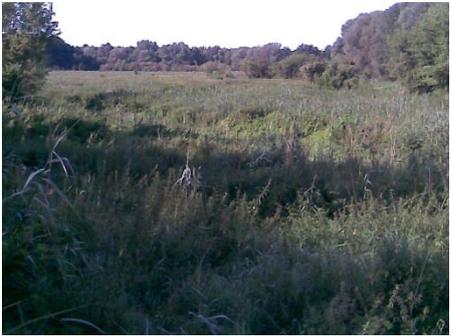
von Rohrdurchlass (BW5) bis Routenende				
<b>Bestand BWP FGG Elbe</b>	LAWA-Typ	Typ 0 – künstliches Gewässer			
	Kategorie	AWB			
	Zielerreichung Ökologie	unklar			
	Zielerreichung Chemie	unklar			
<b>Aktueller Zustand (2014)</b>	LAWA-Typ-Vorschlag	Typ 0 – künstliches Gewässer			
	Kategorie-Vorschlag	AWB			
	Hydromorphologische Qualitätskomponente	Gewässerstrukturgüte	Hydrologische Zustandsklasse	Ökologische Durchgängigkeit	
		3	unbewertet	eingeschränkt	
Defizit	-1	U	-1		
<b>Beschreibung:</b>	Grabenprofil größtenteils verfallen (ohne Unterhaltung), in Bundesstr. B5 Rohrdurchlass (BW6, ca. 60 m), im Umfeld überwiegend Bruchwald, oberhalb B5 aufgelassenes Grünland, Graben überwiegend trocken, ohne Durchfluss, in der Niederung Mineralboden- und Moorbodenstandorte, ab km 3,4 (BW7, oberhalb Bundesstr. B5, Flächen der Sielmann-Stiftung) Route nicht im Gelände nachvollziehbar

<b>Belastungen:</b>	Bundesstraße B5, Trockenheit im Spätsommer				
<b>Restriktionen</b>	<ul style="list-style-type: none"> <li>- SPA Döberitzer Heide (DE 3444-401)</li> <li>- FFH Döberitzer Heide (DE 3444-303), Rhinslake bei Rohrbeck (DE 3444-305)</li> <li>- LSG Nauen-Brieselang-Krämer (DE3343-602), Königswald mit Havelseen und Seeburger Agrarlandschaft (DE3544-601)</li> <li>- NSG Döberitzer Heide (DE3444-502)</li> <li>- Bundesstraße 5</li> <li>- Bodendenkmal i. F. (ID 51024)</li> <li>- Bodendenkmal i. B. (FP 12, 13)</li> <li>- Bodendenkmalvermutungsfläche</li> </ul>				
<b>Entwicklungsziele und Strategien:</b>	- Verbesserung Wasserrückhalt				
<b>Vorschläge für Maßnahmen/ Umsetzungsstrategien:</b>	- Verbesserung des Wasserrückhaltes durch Anlage einer Stützwelle (M01)
