Gewässername	Garlitz-Kieker Grenzgraben	WK-Code	587884_955			
Planungsabschnitt	587884_955_P01	Stationierung	km von 0+000 bis 1+842 (BW03a)			
Begrenzung des Abschnitts

Gewässername	Garlitz-Kieker Grenzgraben	WK-Code	587884_955		
Planungsabschnitt	587884_955_P02	Stationierung	km von 1+842 (BW03a) bis 4+190 (BW11)		
Begrenzung des Abschnitts

Gewässername	Garlitz-Kieker Grenzgraben	WK-Code	587884_955			
Planungsabschnitt	587884_955_P03	Stationierung	km von 4+190 (BW11) bis 7+529 (BW18)			
Begrenzung des Abschnitts

Gewässername	Garlitz-Kieker Grenzgraben	WK-Code	587884_955			
Planungsabschnitt	587884_955_P04	Stationierung	km von 7+529 (BW18) bis 9+703			
Begrenzung des Abschnitts

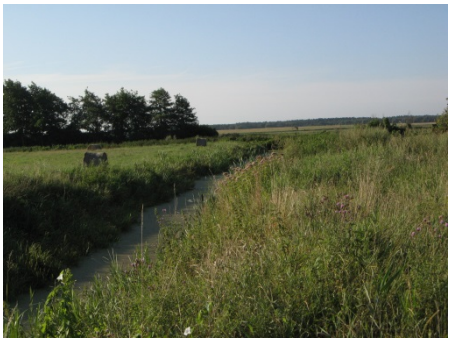
von Einmündung in Erster Flügelgraben bis Stau (BW03a) südwestlich Buckow					
Bestand BWP FGG Elbe	LAWA-Typ	Typ 0 – künstliches Gewässer				
	Kategorie	AWB				
	Zielerreichung Ökologie	unklar				
	Zielerreichung Chemie	unklar				
Aktueller Zustand (2014)	LAWA-Typ-Vorschlag	Typ 0 – künstliches Gewässer				
	Kategorie-Vorschlag	AWB				
	Hydromorphologische Qualitätskomponente	Gewässerstrukturgüte	4	Hydrologische Zustandsklasse	unbewertet	Ökologische Durchgängigkeit
	Defizit	-2	U		-1	
Beschreibung:	geradliniger bis gestreckter, tiefer Verlauf, Trapezform, im Umfeld Grünland, ab km 1,1 linksseitig Gehölze, geringer Durchfluss, Wasserspiegelbreite ca. 4 m, in der Niederung Mineralboden- und Moorbodenstandorte					
Belastungen:

Restriktionen	<ul style="list-style-type: none"> - SPA Unteres Rhinluch/Dreetzer See, Havelländisches Luch und Belziger Landschaftswiesen; Teil B: Havelländisches Luch (DE 3341-401) - LSG Westhavelland (DE3340-602) - NSG Havelländisches Luch (DE3441-502) - GSG Naturpark "Westhavelland" (DE3340-701) - Bodendenkmalvermutungsfläche 					
Entwicklungsziele und Strategien:	<ul style="list-style-type: none"> - Förderung und Verbesserung der Gewässerstrukturen - Verbesserung des Wasserrückhaltes 					
Vorschläge für Maßnahmen/Umsetzungsstrategien:	<ul style="list-style-type: none"> - Verbesserung der Gewässerstrukturen durch Initialpflanzungen für standortheimischen Gehölzsaum (M01) und Anpassung des Gewässerunterhaltungsplanes des GUV (M03) - Verbesserung der Wasserrückhaltung durch Speicherhaltung im Winter (M02, BW01a)

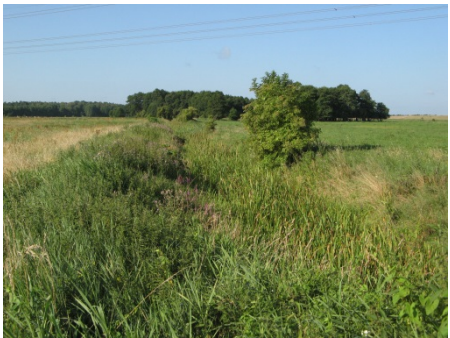
Fotonr.: 587884_955_02600_02700_020				
	von Stau (BW03a) südwestlich Buckow bis Einmündung Rohrleitung Garlitz (BW11)				
Bestand BWP FGG Elbe	LAWA-Typ	Typ 0 – künstliches Gewässer			
	Kategorie	AWB			
	Zielerreichung Ökologie	unklar			
	Zielerreichung Chemie	unklar			
Aktueller Zustand (2014)	LAWA-Typ-Vorschlag	Typ 0 – künstliches Gewässer			
	Kategorie-Vorschlag	AWB			
	Hydromorphologische Qualitätskomponente	Gewässerstrukturgüte	Hydrologische Zustandsklasse	Ökologische Durchgängigkeit	
		4	unbewertet	eingeschränkt	
	Defizit	-2	U	-1	
Beschreibung:	geradliniger bis gestreckter, tiefer Verlauf, Trapezform, im Umfeld Grünland, km 1,84 bis 2,45 Gehölze, geringer Durchfluss, Wasserspiegelsbreite 2 bis 4 m, in der Niederung Mineralboden- und Moorbodenstandorte

Belastungen:					
Restriktionen	<ul style="list-style-type: none"> - SPA Unteres Rhinluch/Dreetzer See, Havelländisches Luch und Belziger Landschaftswiesen; Teil B: Havelländisches Luch (DE 3341-401) - LSG Westhavelland (DE3340-602) - NSG Havelländisches Luch (DE3441-502) - GSG Naturpark "Westhavelland" (DE3340-701) - Bodendenkmal i. B. (FP 14, 17) - Bodendenkmalvermutungsfläche 				
Entwicklungsziele und Strategien:	<ul style="list-style-type: none"> - Förderung und Verbesserung der Gewässerstrukturen - Verbesserung des Wasserrückhaltes 				
Vorschläge für Maßnahmen/Umsetzungstrategien:	<ul style="list-style-type: none"> - Verbesserung der Gewässerstrukturen durch Initialpflanzungen für standortheimischen Gehölzsaum (M01) und Anpassung des Gewässerunterhaltungsplanes des GU (M03) - Verbesserung der Wasserrückhaltung durch Sanierung eines Staues (M02, BW03a)

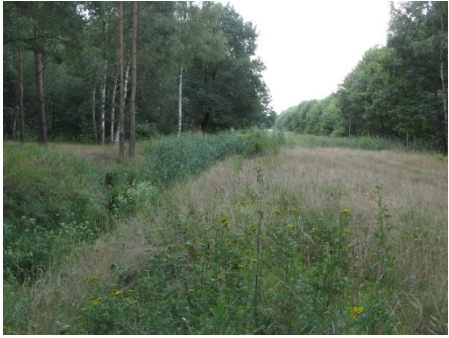
von Einmündung Rohrleitung Garlitz (BW11) bis Straßendurchlass (BW18) Kiek					
Bestand BWP FGG Elbe	LAWA-Typ	Typ 0 – künstliches Gewässer				
	Kategorie	AWB				
	Zielerreichung Ökologie	unklar				
	Zielerreichung Chemie	unklar				
Aktueller Zustand (2014)	LAWA-Typ-Vorschlag	Typ 0 – künstliches Gewässer				
	Kategorie-Vorschlag	AWB				
	Hydromorphologische Qualitätskomponente	Gewässerstrukturgüte	4	Hydrologische Zustandsklasse	unbewertet	Ökologische Durchgängigkeit
		Defizit	-2	U	-3	nicht durchgängig
	Beschreibung:	geradliniger bis gestreckter, tiefer Verlauf, Trapezform, im Umfeld Wald (geringer Anteil Grünland km 7,2 bis 7,5), Gehölze in Waldbereichen, kein Durchfluss, Wasserspiegelbreite <2 m, im Spätsommer trocken fallend, in der Niederung Mineralboden- und Moorbodenstandorte (Moorboden km 6,3 bis 6,9: Moorniederung mit Birken aufgeforstet sowie aufgelassenes Grünland)

Belastungen:	Ortslage Garlitz mit Rohrleitungsstrecke					
Restriktionen	<ul style="list-style-type: none"> - SPA Mittlere Havelniederung (DE 3542-421) - LSG Westhavelland (DE3340-602) - GSG Naturpark "Westhavelland" (DE3340-701) - Straße L99, Straße L982 - Ortslage Garlitz - Bodendenkmal i. B. (FP 14, 17) - Bodendenkmalvermutungsfläche und -stelle 					
Entwicklungsziele und Strategien:	<ul style="list-style-type: none"> - Verbesserung des Wasserrückhaltes - Verbesserung der ökologischen Durchgängigkeit 					
Vorschläge für Maßnahmen/Umsetzungsstrategien:	<ul style="list-style-type: none"> - Verbesserung der Wasserrückhaltung durch Sanierung eines Staues (M01, BW17a) und durch Anlegen von zwei Stützschwellen (M02) - Verbesserung der ökologischen Durchgängigkeit durch Umgestaltung einer Rohrleitung (M03, BW11)

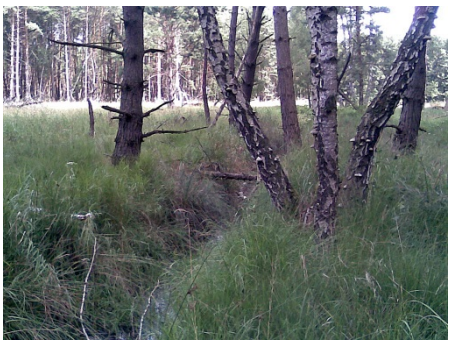
Fotonr.: 587884_955_09200_09300_064					
von Straßendurchlass (BW18) Kiek bis Routenende						
Bestand BWP FGG Elbe	LAWA-Typ	Typ 0 – künstliches Gewässer				
	Kategorie	AWB				
	Zielerreichung Ökologie	unklar				
	Zielerreichung Chemie	unklar				
Aktueller Zustand (2014)	LAWA-Typ-Vorschlag	Typ 0 – künstliches Gewässer				
	Kategorie-Vorschlag	AWB				
	Hydromorphologische Qualitätskomponente	Gewässerstrukturgüte	4	Hydrologische Zustandsklasse	unbewertet	Ökologische Durchgängigkeit
		Defizit	-2	U	-1	
Beschreibung:	geradliniger bis gestreckter, tiefer bis flacher Verlauf, Trapezform, ab km 9,2 Profil undeutlich, keine Gewässerunterhaltung ab km 8,0, im Umfeld Wald, Acker und Grünland, Gehölze in Waldbereichen, ab km 8,4 Graben mit Gehölzen zugewachsen, geringer Durchfluss, Wasserspiegelbreite <1 bis 2 m, im Spätsommer trocken fallend, in der Niederung Mineralboden- und Moorbodenstandorte

Belastungen:	Trockenheit im Spätsommer					
Restriktionen	<ul style="list-style-type: none"> - LSG Westhavelland (DE3340-602) - GSG Naturpark "Westhavelland" (DE3340-701) - Straße L99 - Bodendenkmalvermutungsfläche und -stelle 					
Entwicklungsziele und Strategien:	<ul style="list-style-type: none"> - Verbesserung des Wasserrückhaltes 					
Vorschläge für Maßnahmen/Umsetzungstrategien:	<ul style="list-style-type: none"> - Verbesserung des Wasserrückhaltes durch Anlegen einer Stützschwelle (M01) und Kammerung des Grabens (M02)
