Gewässername	Graben 41/91	WK-Code	5878762_1367		
Planungsabschnitt	5878762_1367_P01	Stationierung	km von 0+000 bis 2+862		
Begrenzung des Abschnitts

Gewässername	Graben 41/91	WK-Code	5878762_1367	
Planungsabschnitt	5878762_1367_P02	Stationierung	km von 2+862 bis 5+929	
Begrenzung des Abschnitts

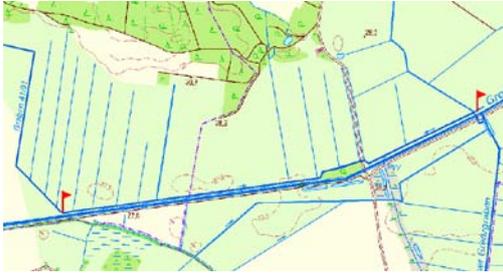
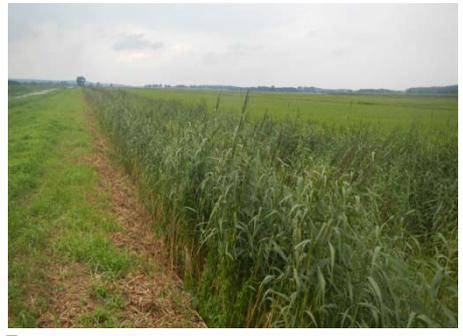
Fotonr.: 5878762_1367_01600_01700_001				
Mündung (Düker unter GHHK) in den Pessiner Grenzgraben bis Ende paralleler Verlauf zu GHHK					
Bestand BWP FGG Elbe	LAWA-Typ	Typ 0 – künstliche Gewässer			
	Kategorie	AWB			
	Zielerreichung Ökologie	unklar			
	Zielerreichung Chemie	unklar			
Aktueller Zustand (2014)	LAWA-Typ-Vorschlag	Typ 0 – künstliche Gewässer			
	Kategorie-Vorschlag	AWB			
	Hydromorphologische Qualitätskomponente	Gewässerstrukturgüte	Hydrologische Zustandsklasse	Ökologische Durchgängigkeit	
		4	unbewertet	nicht durchgängig	
	Defizit	-2	-	-3	
Beschreibung:	Geradliniger Verlauf mit Trapezprofil, parallel des GHHKs (in Abstand von etwa 10 m); Breite des Wasserspiegels etwa 5 m, Gewässertiefe ca. 50-60 cm; eingetieft, keine besonderen Strukturen, keine Eigendynamik, Charakter eines Entwässerungsgrabens; mündet über Düker in den Pessiner Graben und dann in den GHHK; Ufer mit Krautflur oder Röhricht bestanden; Nutzung wird bis zum Gewässer vorgenommen, beidseitig Grünland vorhanden

Belastungen:	defizitäre Gewässerstrukturen (keine ausreichende Beschattung und Randstreifen), Wasserregulierungen				
Restriktionen	Bodendenkmalverdachtsflächen				
Entwicklungsziele und Strategien:	Förderung von Gewässerstrukturen, Reduzierung der Nährstoffeinträge				
Vorschläge für Maßnahmen/Umsetzungstrategien:	Erhöhung der Gewässerstrukturvielfalt und Reduzierung von Nährstoffeinträgen durch Initialpflanzungen im Uferbereich (M01), Verlegung der Abzäunung nach hinten (M02), maßnahmenangepasste Gewässerunterhaltung sowie Verzicht auf Schlegelmähwerk und Einhaltung eines Mindestabstandes zur Gewässersohle (M03)

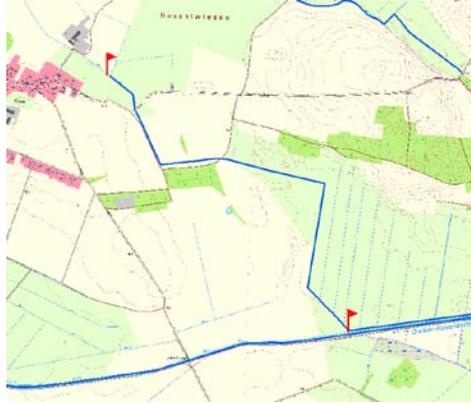
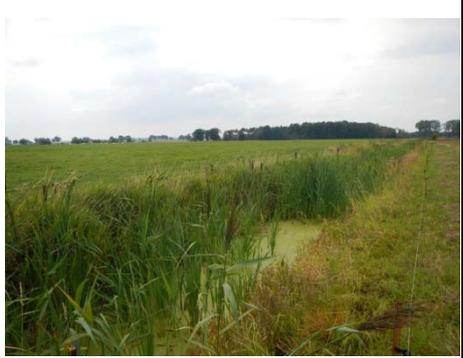
vom abbiegenden Verlauf vom GHK bis Ende WK			
Bestand BWP FGG Elbe	LAWA-Typ	Typ 0 – künstliche Gewässer		
	Kategorie	AWB		
	Zielerreichung Ökologie	unklar		
	Zielerreichung Chemie	unklar		
Aktueller Zustand (2014)	LAWA-Typ-Vorschlag	Typ 0 – künstliche Gewässer		
	Kategorie-Vorschlag	AWB		
	Hydromorphologische Qualitätskomponente	Gewässerstrukturgüte	Hydrologische Zustandsklasse	Ökologische Durchgängigkeit
		4	unbewertet	eingeschränkt durchgängig
Defizit	-2	-	-1	
Beschreibung:	geradlinig, ausgebauter Graben mit Trapezprofil; Wasserspiegel nur wenig unter Auenniveau liegend; Wasserspiegelbreite maximal 2-3 m; sehr stark mit Wasserlinien bedeckt, Standgewässercharakter, keine Fließgeschwindigkeit vorhanden; keine besonderen Strukturen sowie Gehölze (Ausnahme von Stat. 4+900 bis 5+200 Wald rechtsseitig) vorhanden; Ufer sowie Sohle mit Röhricht bestanden; keine Randstreifen (Ausnahme Waldbereich), Nutzung mit Grünland bis zur Böschungskante, im Oberlauf auf 400 m rechtsseitig Ackerflächen sowie am Beginn des Abschnittes, dort Randstreifen Brache

Belastungen:	defizitäre Gewässerstrukturen (keine ausreichende Beschattung und Randstreifen), Wasserregulierungen, Verrohrung von 300 m Länge am Feldweg im Oberlauf, mehrere Wasserentnahmen für Viehhaltung			
Restriktionen	Bodendenkmalverdachtsflächen, Bodendenkmal (ID 50142, 50144)			
Entwicklungsziele und Strategien:	Förderung von Gewässerstrukturen, Reduzierung der Nährstoffeinträge			
Vorschläge für Maßnahmen/Umsetzungsstrategien:	Erhöhung der Gewässerstrukturvielfalt und Reduzierung von Nährstoffeinträgen durch Initialpflanzungen im Uferbereich (M01), Gehölzsaum ergänzen (M02), Verlegung der Abzäunung nach hinten (M03), maßnahmenangepasste Gewässerunterhaltung sowie Verzicht auf Schlegelmähwerk und Einhaltung eines Mindestabstandes zur Gewässersohle (M04)
