<b>Gewässername</b>	<b>Lochow-Stechower Grenzgraben</b>		<b>WK-Code</b>	<b>5878952_1370</b>	
<b>Planungsabschnitt</b>	<b>5878952_1370_P01</b>		<b>Stationierung</b>	<b>km von 0+000 bis 1+350</b>	
<b>Begrenzung des Abschnitts</b>

<b>Gewässername</b>	<b>Lochow-Stechower Grenzgraben</b>		<b>WK-Code</b>	<b>5878952_1370</b>		
<b>Planungsabschnitt</b>	<b>5878952_1370_P02</b>		<b>Stationierung</b>	<b>km von 1+350 bis 2+540</b>		
<b>Begrenzung des Abschnitts</b>

<b>Gewässername</b>	<b>Lochow-Stechower Grenzgraben</b>		<b>WK-Code</b>	<b>5878952_1370</b>		
<b>Planungsabschnitt</b>	<b>5878952_1370_P03</b>		<b>Stationierung</b>	<b>km von 2+540 bis 4+832</b>		
<b>Begrenzung des Abschnitts</b>

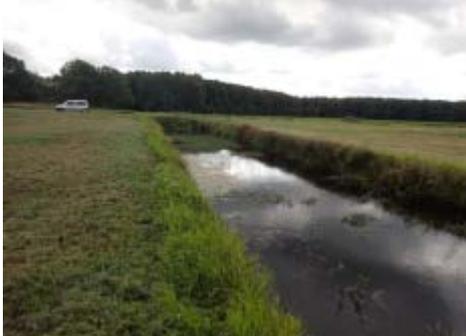
Fotonr.: 5878952_1370_00200_00400_001	
Mündung in den GHHK bis zum Wäldchen östlich Lochower Weide					
<b>Bestand BWP FGG Elbe</b>	LAWA-Typ		Typ 0 – künstliche Gewässer		
	Kategorie		AWB		
	Zielerreichung Ökologie		unwahrscheinlich		
	Zielerreichung Chemie		wahrscheinlich		
<b>Aktueller Zustand (2014)</b>	LAWA-Typ-Vorschlag		Typ 0 – künstliche Gewässer		
	Kategorie-Vorschlag		AWB		
	Hydromorphologische Qualitätskomponente	Gewässerstrukturgüte	Hydrologische Zustandsklasse	Ökologische Durchgängigkeit	
		4	unbewertet	unbewertet	
Defizit		-2	-	k.A.	
<b>Beschreibung:</b>	Graben im geradlinigem Verlauf, teilweise mäßig eingetieftes Trapezprofil, ohne Eigendynamik und überwiegend keine Gehölze am Ufer, angrenzende Nutzung ist Grünland, Nutzung bis an Grabenrand, im mittleren Abschnitt rechtsseitig Wald

<b>Belastungen:</b>	defizitäre Gewässerstrukturen (keine ausreichende Beschattung und Randstreifen), Wasserregulierungen				
<b>Restriktionen</b>	LSG „Westhavelland“ (DE3340-602), SPA-Gebiet „Niederung der Unteren Havel“ (DE3339-402); Bodendenkmalverdachtsflächen, Bodendenkmal (ID 51011)				
<b>Entwicklungsziele und Strategien:</b>	Förderung von Gewässerstrukturen, Reduzierung der Nährstoffeinträge				
<b>Vorschläge für Maßnahmen/Umsetzungstrategien:</b>	Erhöhung der Gewässerstrukturvielfalt und Reduzierung von Nährstoffeinträgen durch Initialpflanzungen im Uferbereich (M01), maßnahmenangepasste Gewässerunterhaltung sowie Verzicht auf Schlegelmähwerk und Einhaltung eines Mindestabstandes zur Gewässersohle (M02)

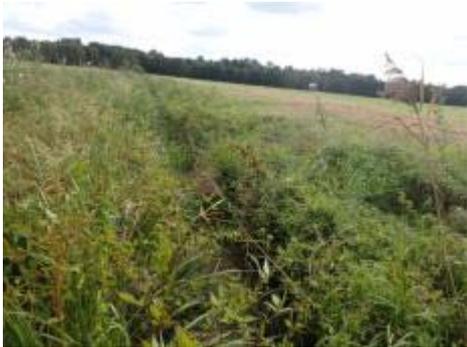
Fotonr.: 5878952_1370_02000_02200_001		
	Wäldchen östlich Lochower Weide bis nordöstliche Waldgrenze Rhinsmühlener Heide					
<b>Bestand BWP FGG Elbe</b>	LAWA-Typ	Typ 0 – künstliche Gewässer				
	Kategorie	AWB				
	Zielerreichung Ökologie	unwahrscheinlich				
	Zielerreichung Chemie	wahrscheinlich				
<b>Aktueller Zustand (2014)</b>	LAWA-Typ-Vorschlag	Typ 0 – künstliche Gewässer				
	Kategorie-Vorschlag	AWB				
	Hydromorphologische Qualitätskomponente	Gewässerstrukturgüte	4	Hydrologische Zustandsklasse	unbewertet	Ökologische Durchgängigkeit
					unbewertet	unbewertet
	Defizit		-2		-	k.A.
<b>Beschreibung:</b>	Graben im geradlinigem Verlauf, teilweise stark eingetieftes Trapezprofil, ohne Eigendynamik und überwiegend keine Gehölze am Ufer, angrenzende Nutzung ist Grünland, Graben überwiegend trocken nur einzelne Wasserflächen <u>Bemerkung:</u> Abschnitt vermutlich Routenfehler

<b>Belastungen:</b>	defizitäre Gewässerstrukturen (keine ausreichende Beschattung und Randstreifen), verläuft teilweise Parallel zu Plattenweg					
<b>Restriktionen</b>	LSG „Westhavelland“ (DE3340-602), SPA-Gebiet „Niederung der Unteren Havel“ (DE3339-402); Bodendenkmalverdachtsflächen, Bodendenkmal (ID 51014)					
<b>Entwicklungsziele und Strategien:</b>	Förderung von Gewässerstrukturen, Reduzierung der Nährstoffeinträge					
<b>Vorschläge für Maßnahmen/Umsetzungstrategien:</b>	Erhöhung der Gewässerstrukturvielfalt und Reduzierung von Nährstoffeinträgen durch Gehölzsaum ergänzen (M01), maßnahmenangepasste Gewässerunterhaltung sowie Verzicht auf Schlegelmähwerk und Einhaltung eines Mindestabstandes zur Gewässersohle (M02+M03)

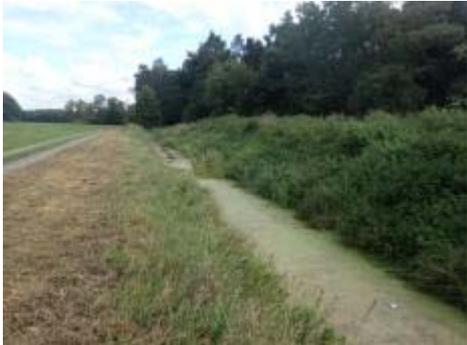
<p>Fotonr.: 5878952_1370_03200_03400_001</p> <p>nordöstliche Waldgrenze Rhinsmühlener Heide bis Ausleitung aus dem GHHK an der B188</p>					
<b>Bestand BWP FGG Elbe</b>	LAWA-Typ	Typ 0 – künstliche Gewässer				
	Kategorie	AWB				
	Zielerreichung Ökologie	unwahrscheinlich				
	Zielerreichung Chemie	wahrscheinlich				
<b>Aktueller Zustand (2014)</b>	LAWA-Typ-Vorschlag	Typ 0 – künstliche Gewässer				
	Kategorie-Vorschlag	AWB				
	Hydromorphologische Qualitätskomponente	Gewässerstrukturgüte	3	Hydrologische Zustandsklasse	unbewertet	Ökologische Durchgängigkeit
		Defizit	-1	-	-3	
<b>Beschreibung:</b>	Graben im geradlinigem Verlauf, mäßig eingetieftes Trapezprofil, ohne Eigendynamik und überwiegend keine Gehölze am Ufer, angrenzende Nutzung ist Grünland teilweise auch Wald, ab St.4+400 Lauf trocken

<b>Belastungen:</b>	defizitäre Gewässerstrukturen (keine ausreichende Beschattung und Randstreifen), teilweise parallel Weg vorhanden					
<b>Restriktionen</b>	LSG „Westhavelland“ (DE3340-602), SPA-Gebiet „Niederung der Unteren Havel“ (DE3339-402); Bodendenkmalverdachtsflächen					
<b>Entwicklungsziele und Strategien:</b>	Förderung von Gewässerstrukturen, Reduzierung der Nährstoffeinträge					
<b>Vorschläge für Maßnahmen/Umsetzungstrategien:</b>	Erhöhung der Gewässerstrukturvielfalt und Reduzierung von Nährstoffeinträgen durch Initialpflanzungen im Uferbereich (M01), maßnahmenangepasste Gewässerunterhaltung sowie Verzicht auf Schlegelmähwerk und Einhaltung eines Mindestabstandes zur Gewässersohle (M02+M03)
