Gewässername	Riesenbruchgraben	WK-Code	5878978_1380		
Planungsabschnitt	5878978_1380_P01	Stationierung	km von 0+000 bis 3+270		
Begrenzung des Abschnitts

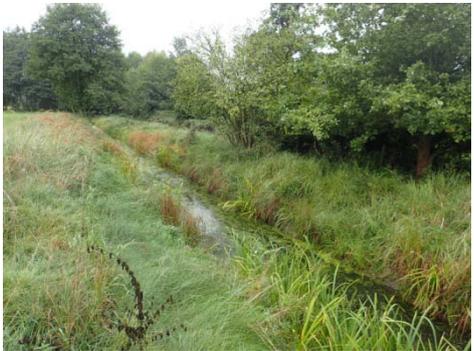
<p>Fotonr.: 5878978_1380_01500_01600_001</p>		
	Einmündung in den Ferchesaer See bis zum Waldweg, Grenze des NSG „Riesenbruch“				
Bestand BWP FGG Elbe	LAWA-Typ	Typ 0 – künstliche Gewässer			
	Kategorie	AWB			
	Zielerreichung Ökologie	unwahrscheinlich			
	Zielerreichung Chemie	wahrscheinlich			
Aktueller Zustand (2014)	LAWA-Typ-Vorschlag	Typ 0 – künstliche Gewässer			
	Kategorie-Vorschlag	AWB			
	Hydromorphologische Qualitätskomponente	Gewässerstrukturgüte	Hydrologische Zustandsklasse	Ökologische Durchgängigkeit	
		4	unbewertet	nicht durchgängig	
Defizit	-2	-	-3		
Beschreibung:	ausgebauter Graben im geradlinigem Verlauf im Trapezprofil, keine Eigendynamik; teilweise Gehölze am Ufer, zw. St.0+610 – 1+570 grenzt linksseitig ein Golfplatz an, weitere Nutzungen sind Wald und Grünlandflächen

Belastungen:	defizitäre Gewässerstrukturen				
Restriktionen	NSG „Riesenbruch“ (DE3340-502), NSG „Rodewaldsches Luch“ (DE3440-507), LSG „Westhavelland“ (DE3340-602); Bodendenkmalverdachtsflächen, Bodendenkmale (ID 50180, 50185)				
Entwicklungsziele und Strategien:	Förderung von Gewässerstrukturen				
Vorschläge für Maßnahmen/Umsetzungstrategien:	Erhöhung der Gewässerstrukturvielfalt und Reduzierung von Nährstoffeinträgen durch Initialpflanzungen im Uferbereich (M01), Gehölzsaum ergänzen (M02), maßnahmenangepasste Gewässerunterhaltung sowie Verzicht auf Schlegelmähwerk und Einhaltung eines Mindestabstandes zur Gewässersohle (M03+M04)

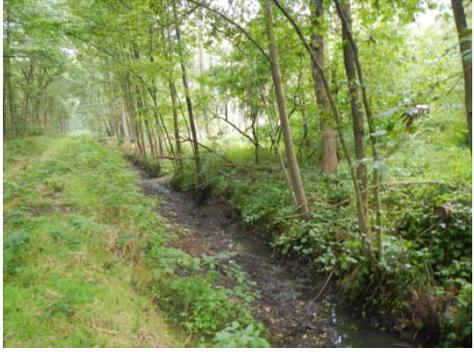
Waldweg, Grenze des NSG „Riesenbruch“ bis Beginn Bahnstrecke am Rand des NSG „Rodewaldsches Luch“				
Bestand BWP FGG Elbe	LAWA-Typ	Typ 0 – künstliche Gewässer			
	Kategorie	AWB			
	Zielerreichung Ökologie	unwahrscheinlich			
	Zielerreichung Chemie	wahrscheinlich			
Aktueller Zustand (2014)	LAWA-Typ-Vorschlag	Typ 0 – künstliche Gewässer			
	Kategorie-Vorschlag	AWB			
	Hydromorphologische Qualitätskomponente	Gewässerstrukturgüte	Hydrologische Zustandsklasse	Ökologische Durchgängigkeit	
		2	unbewertet	eingeschränkt	
	Defizit	0	-	-1	
Beschreibung:	Abschnitt mit trockenen Laufabschnitten im Wald, Profil stellt sich teilweise als verfallenes Regelprofil da oder ist im oberen Bereich nur schwer auffindbar				
Belastungen:					
Restriktionen	FFH-Gebiet „Rodewaldsches Luch“ (DE3340-302), NSG „Rodewaldsches Luch“ (DE3440-507), LSG „Westhavelland“ (DE3340-602); Bodendenkmalverdachtsflächen, Bodendenkmal i. B.

Entwicklungsziele und Strategien:	Förderung der ökologischen Durchgängigkeit				
Vorschläge für Maßnahmen/Umsetzungstrategien:	keine Maßnahmenplanung

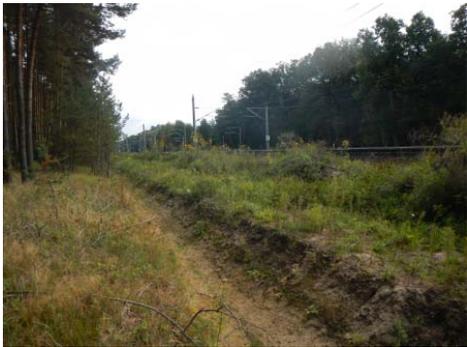
<p>Fotonr.: 5878978_1380_</p> <p>Beginn Bahnstrecke am Rand des NSG „Rodewaldsches Luch“ bis Routenende</p>				
Bestand BWP FGG Elbe	LAWA-Typ	Typ 0 – künstliche Gewässer			
	Kategorie	AWB			
	Zielerreichung Ökologie	unwahrscheinlich			
	Zielerreichung Chemie	wahrscheinlich			
Aktueller Zustand (2014)	LAWA-Typ-Vorschlag	Typ 0 – künstliche Gewässer			
	Kategorie-Vorschlag	AWB			
	Hydromorphologische Qualitätskomponente	Gewässerstrukturgüte	Hydrologische Zustandsklasse	Ökologische Durchgängigkeit	
		unbewertet	unbewertet	unbewertet	
Defizit	-	-	-		
Beschreibung:	Abschnitt mit trockenem Lauf entlang der Bahnstrecke				
Belastungen:	Gewässer ohne Wasserführung				
Restriktionen	FFH-Gebiet „Rodewaldsches Luch“ (DE3340-302), NSG „Rodewaldsches Luch“ (DE3440-507), LSG „Westhavelland“ (DE3340-602); Bodendenkmalverdachtsflächen, Bodendenkmal i. B.

Entwicklungsziele und Strategien:	Bewirtschaftungsende setzen				
Vorschläge für Maßnahmen/Umsetzungstrategien:	keine Maßnahmenplanung
