Landesamt für Umwelt,  
Gesundheit und  
Verbraucherschutz (LUGV)

**"Vor- und Entwurfsplanung zur Renaturierung des Dölnfließes"**  
Anlage 5.12 Gewässernetz / Wasserbewirtschaftungssystem

Bearbeitung: Pöry Deutschland GmbH, 19061 Schwerin, Ellertried 7  
Stand: Dezember 2014  
Kartografie: Pöry Deutschland GmbH, 19061 Schwerin, Ellertried 7

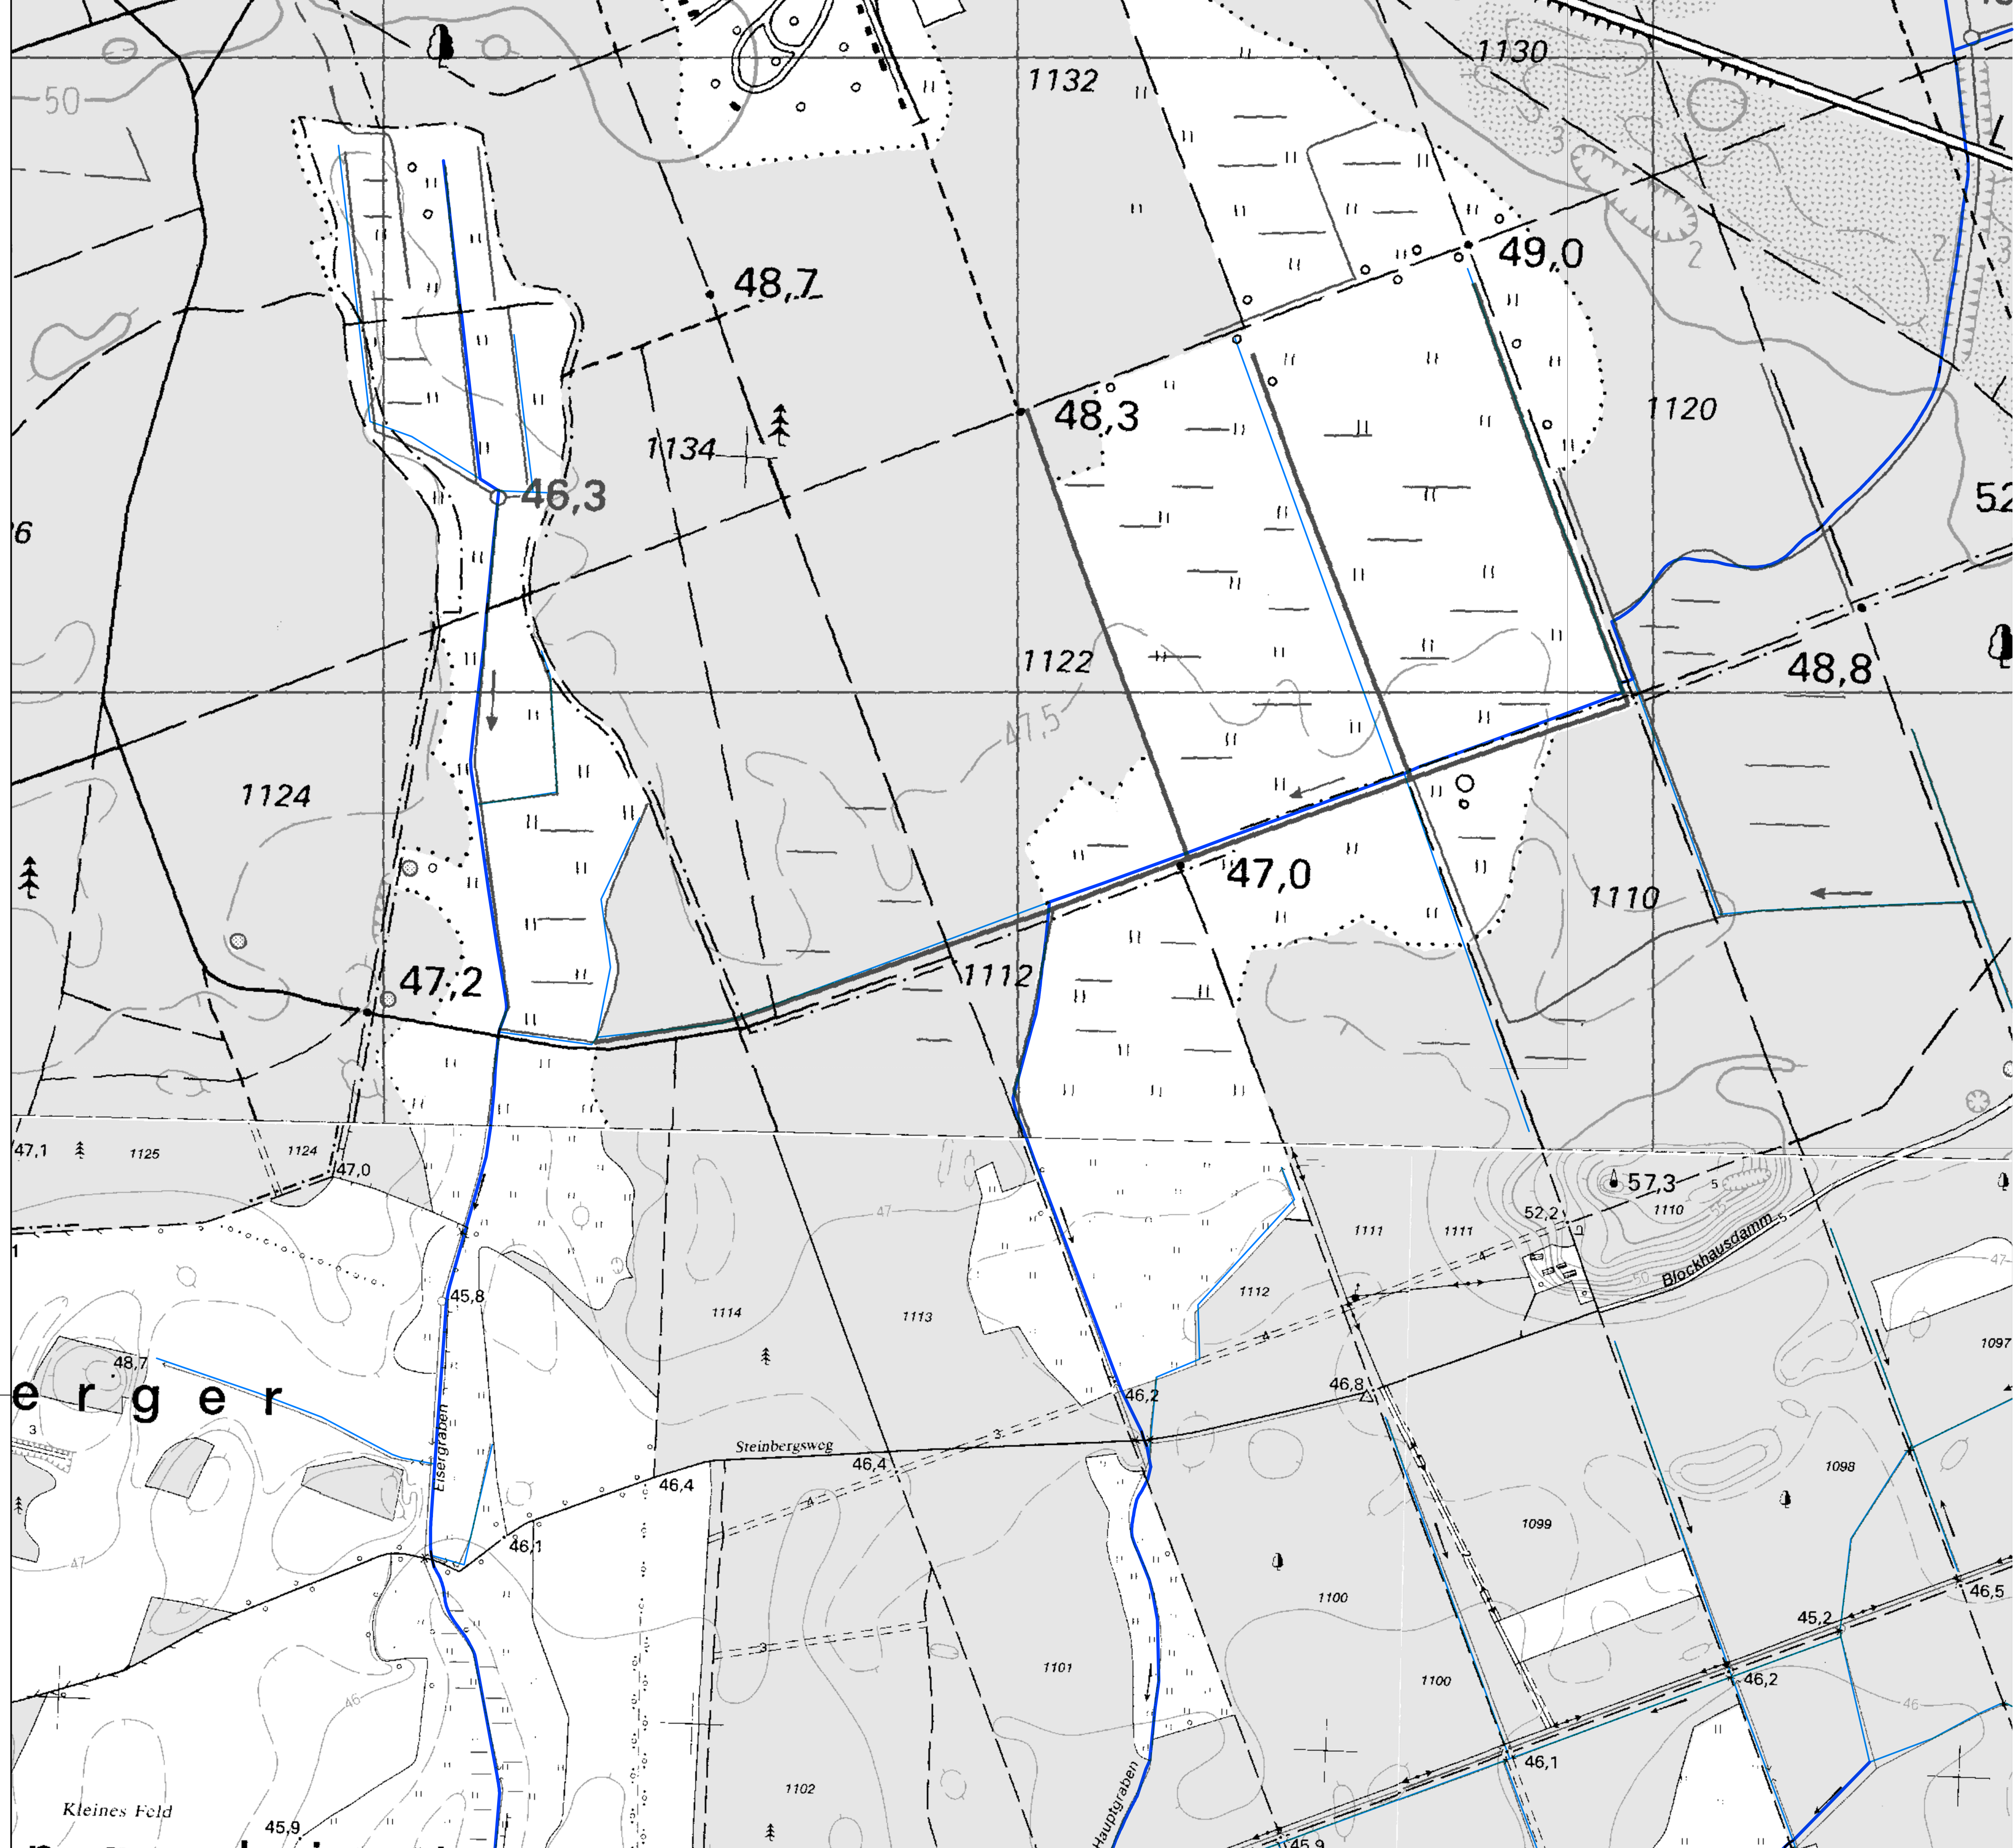
- Gewässer:**
- Dölnfließ mit Fließrichtung
  - Binnengraben mit Fließrichtung
  - Rohrleitung
  - Altarm
  - Abflussrinne, weitgehend verfallen und Schätzung des Durchflusses in l/s

- Bauwerke:**
- Rohrausmündung
  - Rohrdurchlass
  - Rohrdurchlass mit Stau
  - Rohrdurchlass mit Schachtstau
  - Wehr
  - Sohlgleite
  - Sohlabsturz
  - Furt
  - Fischrampe

- Wehr mit Fischrampe
  - Brücke
  - Bühne
  - Erdsporn, rechts
  - Erdsporn, links
  - Querdamm / Grabenverschluss
- Wasserstände:**
- GWP Grundwasserpegel, amtliche

- GWP Grundwasserpegel, projektbezogene
  - LP Lattenpegel, projektbezogene
  - OP Oberflächenwasserpegel, projektbezogene
  - Lattenpegel, amtliche
- Besondere Strukturelemente:**

- große Steine in Sohle
  - Profilerweiterung
  - Biberdamm
  - Überstaute Fläche (März/April 2011)
- Abfluss**
- Rückstau
  - Ausbau (Wasserspiegel im Graben höher als im Hauptgewässer)

- Wasserspiegel tiefer als im Hauptgewässer
- Discharge Capacity (Q):**
- 1 l/s
  - 3 l/s
  - 5 l/s
  - 10 l/s
  - 20 l/s
  - 30 l/s
  - 40 l/s
  - 50 l/s
  - Graben, trocken
