Stratigraphische Untersuchungen im Einzugsgebiet Trämmerfließ (Brandenburg)

Projektgebiete 11 (Quellmoor östlich Trämmersee)
Projektgebiet 12 (Trämmersee)

im Rahmen des Projekts
„Vor- und Entwurfsplanung zur Renaturierung des Döllnfließes“

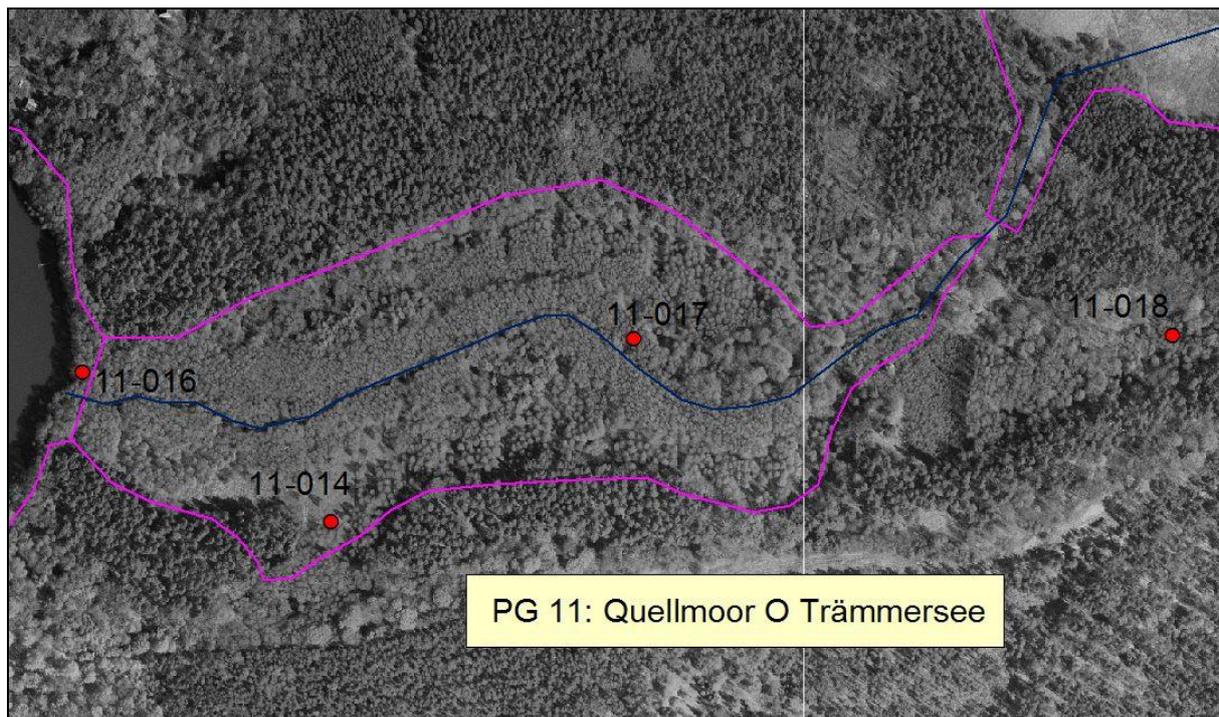
Abb. 10: Lage der Bohrungen 11-014 und 11-016 bis 11-018 im Projektgebiet 11: Quellmoor östlich Trämmersee

Das Projektgebiet 11 grenzt unmittelbar östlich an das Ufer des Trämmersees an. Es befindet sich in einer mehrere m tiefen Rinne in den Sanderflächen, die von O nach W zum See hin leicht geneigt ist. Im Zentrum der Rinne verläuft das Trämmerfließ, das aus nordöstlicher Richtung kommend die Rinne passiert und in den See mündet. Es wurden je eine Bohrung am Seeufer (11-016), im südlichen, geneigten Moorrand (11-014), im Zentrum der Rinne N des Fließes (11-017) und in einer flach vermoorten Seitensenke östlich der Rinne nahe der Straße Kurtschlag – Schluff niedergebracht.

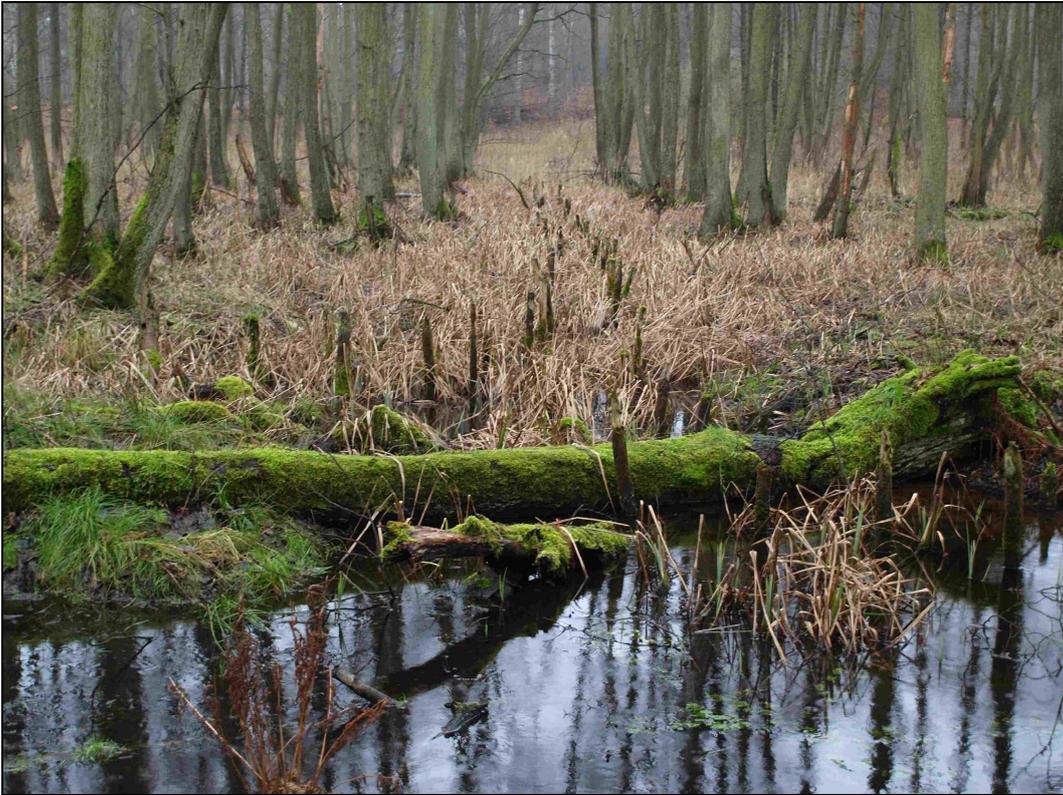
Abb. 11: geneigter Seitengraben des Trämmerfließes

Das Fließ und auch einige Seitengräben waren mit Holzfaschinen begradigt und befestigt, diese sind noch größtenteils zu erkennen, allerdings ist durch Sandeinspülung die Gewässertiefe geringer geworden, das Fließ hat sich mancherorts in die Fläche ausgedehnt, es sind Seitenschlingen am Entstehen.

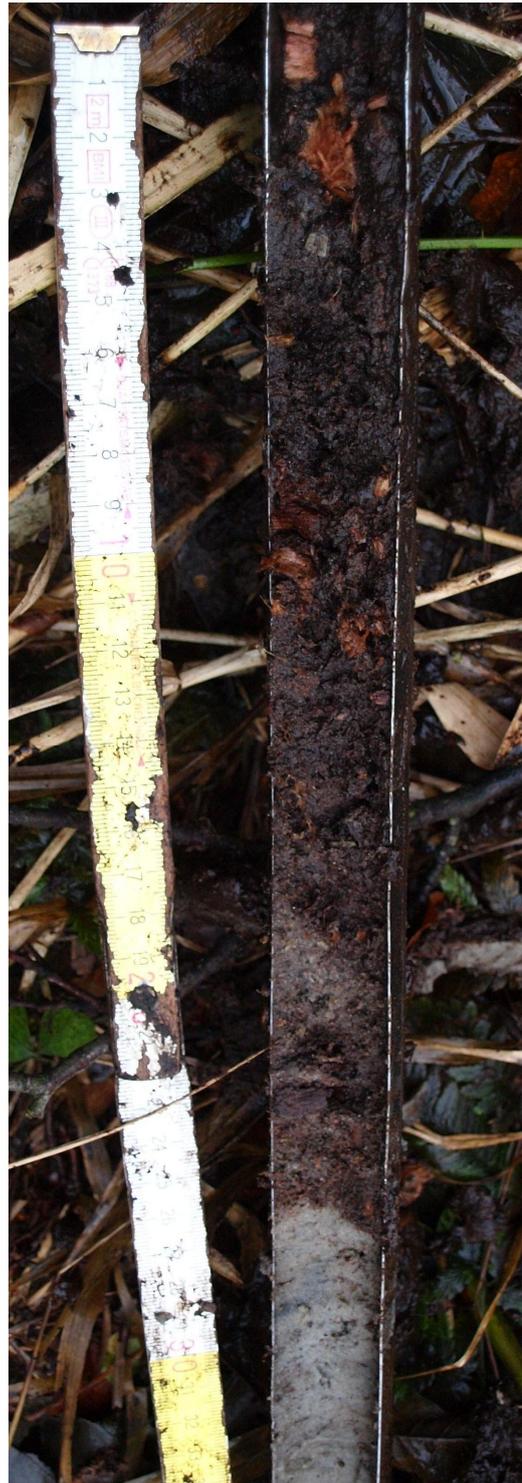
Abb. 12: basaler Holztorf (11-018)

Versumpfungsmoor: In der Seitensenke am O-Rand der Rinne (11-018) ist eine flache Vermoorung von 1,25 m Mächtigkeit festgestellt worden. Unter dem stark zersetzten Oberboden ist eine Erlenbruchtorfschicht mit Sandbeimengungen sowie Radicellen- und Schilffresten zu finden, die dem Mineralboden aufliegt. Es handelt sich um ein Versumpfungsmoor.

Schichtenverzeichnis Moorboden					Datum: 11.01.2012		
Bezeichnung und ggf. Lagebeschreibung: PG11 – Quellmoor O Trämmersee, vermoorte Nische am O-Rand der PG, nahe der Straße, vom Moor abgetrennt durch einen Damm					Bearbeiter: Hofstetter & Sterna		
Bohrung 11-018	Moormächtigkeit 125 cm			Wasserstand in Flur			
Tiefe cm	nach TGL 24300/04				nach KA 4		
	Torfart, Mudde, Körnungsart, Horizont		Zers.- grad / Kons.	Besonderheiten Beimengungen	SV	Farbe	Kalk- gehalt
0-23	h-av	Tv	H10	nass, mit Detritus	2	d-bn	0
23-50	h-rp	Ts	H8	rf, rg, l	2	ge-bn	0
50-72	h-az		H9	rg, l, wenig rf, rp	2-3	d-bn	0
72-125	h-he		H9	viel mS, gS, rg, rf	3	d-rol- bn	0
125-155+	mfS		-	wenig l	2-3	gr	0
UG erreicht							
Moorbodenform: Fen							
Vegetation/Flora: Schilf-Großseggen-Erlen-Bruchwald, leicht quellig Alnus glutinosa, Phragmites australis, Carex acutifomis, Fagus sylvatica juvenil, Ranunculus ficaria, Dryopteris carthusiana, Oxalis acetosella, Cardamine amara, Carex remota, Rubus idaeus, Mnium hornum, Plagiothecium cf. denticulatum, Brachythecium rutabulum, Calliergonella cuspidata, Solanum dulcamara

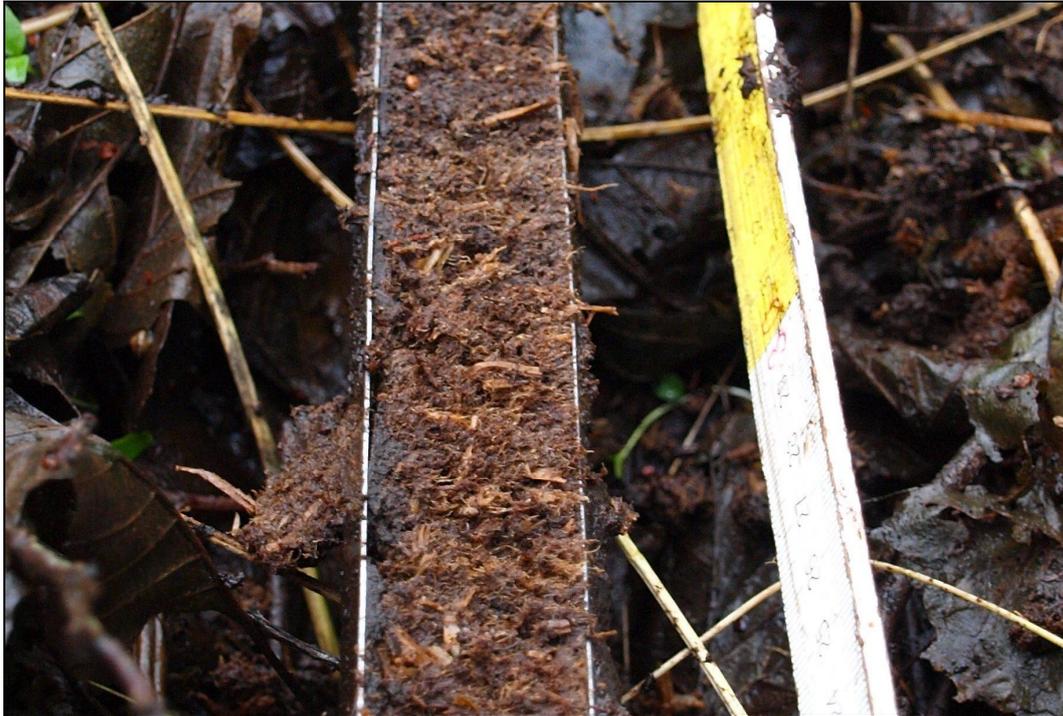
Abb. 13: Braunmoostorf in Bohrung 11-017

Verlandungsmoor mit Durchströmungsmoor: Das Zentrum der Moorrinne war ursprünglich ein Kalkmudde sedimentierendes Gewässer (11-017). Über der Feinkalkmudde, die bis in > 7,00 m reicht, befinden sich noch Detritusmudden von < 2 m Mächtigkeit in der Ausprägung als Fein- und Mitteldetritusmudde. Die Verlandungsdecke ist mit 2,75 m vergleichsweise mächtig. Neben Grob- und Feinradicellentorfen treten hier phasenweise Braunmoostorfe auf, die auf ein Durchströmungsregime schließen lassen. Das in den Quellmooren am Moorrand austretende Grundwasser durchströmte den Moorkörper und bewegte sich in Richtung Senkenmitte bzw. die Rinne abwärts in Richtung Trämmersee. Braunmoostorf lässt auf mesotroph-kalkreiche bis mesotroph-basenreiche Bedingungen schließen.

Braunmoosreste beschränken sich auf die Verlandungsdecke in den schmalen Zentralbereichen der Rinne unterhalb der Quellmoorhänge. Das gefilterte Wasser durchströmte hier die Verlandungstorfe und bildete die für Braunmooswachstum nötigen mesotrophen Bedingungen. Zwischen 18 und 331 cm Tiefe treten Braunmoostorfe und Feinradicellentorfe mit Braunmoosbeimengungen auf. In diesem Bereich wurden auch Samen des Fieberklees nachgewiesen.

Schichtenverzeichnis Moorboden					Datum: 11.01.2012		
Bezeichnung und ggf. Lagebeschreibung: PG11 – Quellmoor O Trämmersee, Moorzentrum nördl. des Fließes, quellig zum Fließ geneigt, durch Stichgräben entwässert					Bearbeiter: Hofstetter & Sterna		
Bohrung 11-017		Moormächtigkeit >700 cm		Wasserstand 12 cm unter Flur			
Tiefe cm	nach TGL 24300/04				nach KA 4		
	Torfart, Mudde, Körnungsart, Horizont		Zers.- grad / Kons.	Besonderheiten Beimengungen	SV	Farbe	Kalk- gehalt
0-18	h-av	Tv'	H10	rezente Wurzeln	2	sw-bn	0
18-48	h-ml		H3	rf, rg, sy, sc	3	ro-bn	0
48-120	h-rsf		H4	viel ml, viel rg, sy, sc	3	roli- ge-bn	0
120-185	h-rsg		H4	viel rf, ml	3	ge-bn	0
185-220	h-rsg		H6	rf	2	bn	0
220-255	h-ml		H5	rg, rf	3	ro-bn	0
255-275	h-rsg		H7	viel rf, wenig ml	3	d-bn	0
275-331	q-o		H8	ml, rg, rf, muddig	2	sw-bn	0
331-370	h-rsg		H7	rf	2-3	d-bn	0
370-415	q-o		H8	breiig, rf, rg evtl. schon y-odm	2	sw-bn	0
415-484	y-odm		K2	rf, rg	2	bn-sw	0

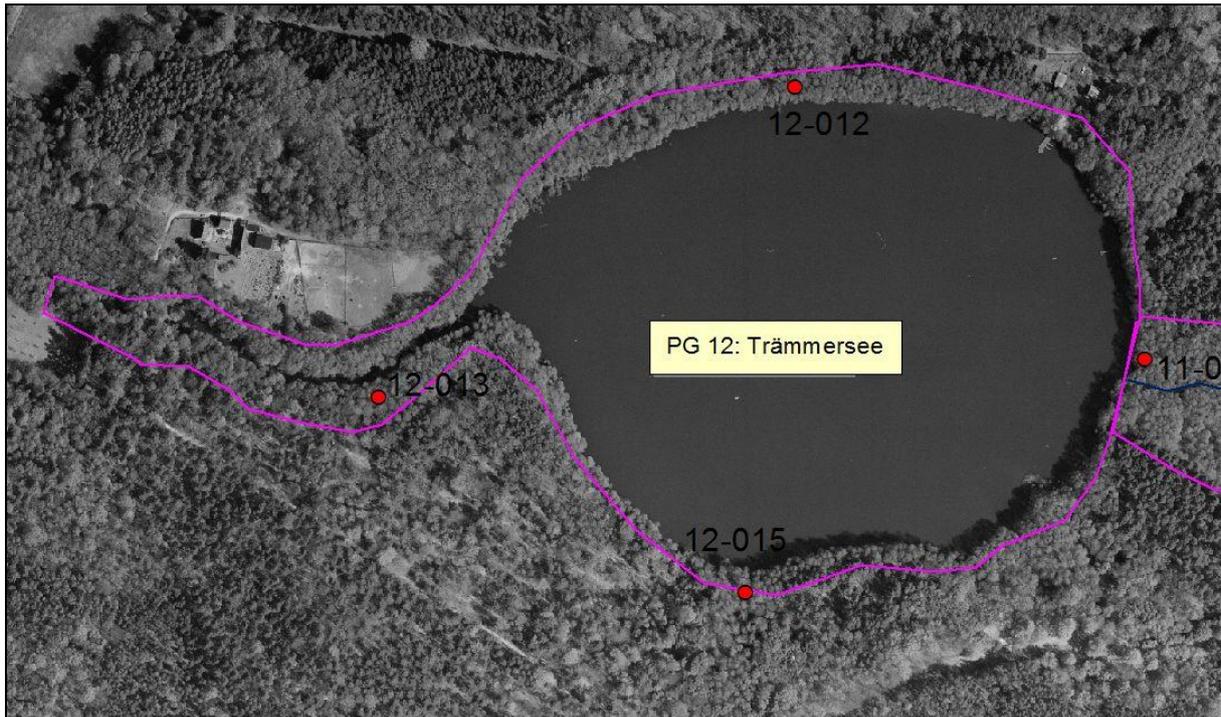
Abb. 14: Lage der Bohrungen 12-012, 12-013 und 12-015 im Projektgebiet 12: Trämmersee

Am Ufer des Trämmersees wurden innerhalb PG 12 drei Bohrungen und im PG 11 eine Bohrung niedergebracht. Ziel war die Klärung, der ursprünglichen Seeausdehnung und wenn möglich des natürlichen Wasserspiegels. Die Bohrungen liegen am N-Ufer am Fuße eines Steilhangs auf einer vermoorten Seeterrasse (Uferschorre, Bohrung 12-012), in vermoorten Nischen im Uferbereich am Südrand des westlichen Gewässerfortsatzes („Hals“, 12-013) und am S-Ufer (12-015) und am O-Ufer im Übergangsbereich vom Ufer zur östlich angrenzenden Quellmoortal (PG 11, 11-016). 2 m neben Bohrpunkt 12-012 wurde eine Kontrollbohrung durchgeführt, um das Fehlen von Muddeschichten zu bestätigen, beide Protokolle sind aufgeführt.

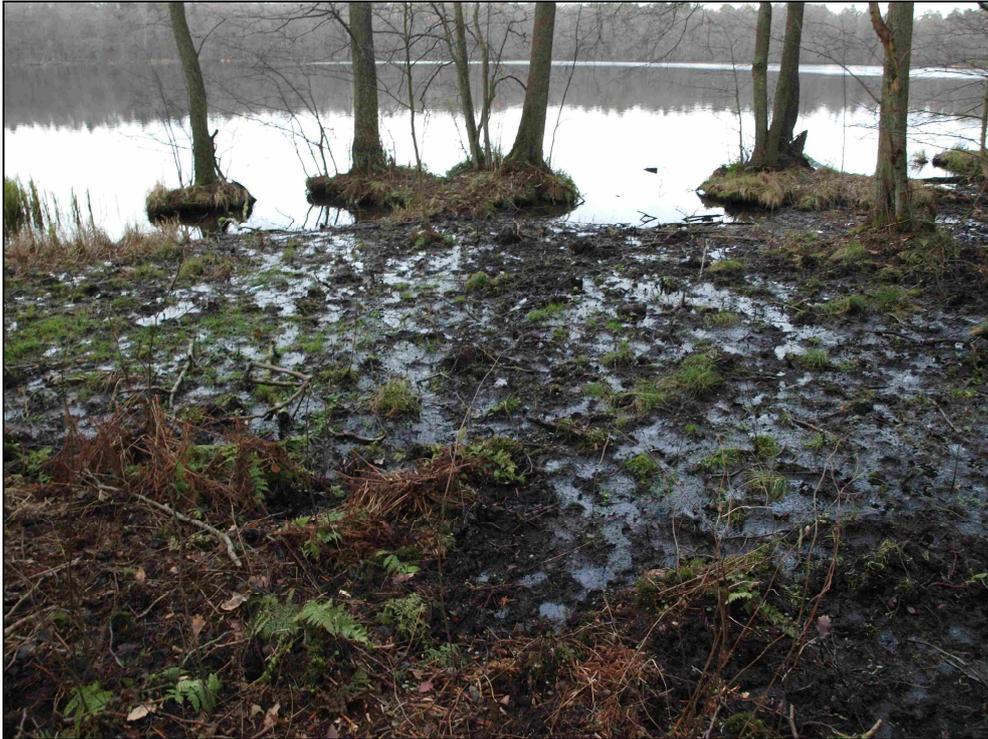
Abb. 14: quelliger Seerandbereich nahe Bohrpunkt 12-015

Quellmoor: Bei den Bohrung 12-013 und 12-015 sind im oberen Profilteil oberhalb der Ried- und Bruchwaldtorfe stark zersetzte, weiche organische Quellablagerungen vertreten. Diese Schichten weisen nur wenig erhaltene Pflanzenreste und oft niedrige Substanzvolumina auf. Bemerkenswert ist, dass die Quellablagerungen alle kalkfrei waren.

Schichtenverzeichnis Moorboden				Datum: 10.01.2012		
Bezeichnung und ggf. Lagebeschreibung: PG12 – Trämmersee S-Ufer, quellige Nische, zum See geneigt, etwa 10 m vom Ufer entfernt				Bearbeiter: Hofstetter & Sterna		
Bohrung 12-015	Moormächtigkeit 213 cm		Wasserstand 15 cm unter Flur			
Tiefe cm	nach TGL 24300/04			nach KA 4		
	Torfart, Mudde, Körnungsart, Horizont	Zers.- grad / Kons.	Besonderheiten Beimengungen	SV	Farbe	Kalk- gehalt
0-10	q-o	H10	mit Detritus, Laubstreu, Äste	3	d-bn	0
10-59	q-o	H10	breiig, l, rezente Wurzeln	2	bn-sw	0
59-125	q-o	H9	verfestigt, le, rezente Wurzeln, wenig rg, wenig rf	3	bn-sw	0
125-153	h-he	H8	sehr viel l, Astgabel	4	roli-bn + d-bn	0
153-163	y-ss (?)	K4	dunkler Sand, le	4	gr-bn	0
163-193	mfS	-	le	4	gr-bn	0
193-213	h-he	H8	evtl. muddig	3	bn-sw	0
213-230+	mfS	-	-	4	bl-gr	0
UG erreicht						
Moorbodenform: (Fen)						
Vegetation/Flora: quelliger Erlen-Bruch, ca. 50 cm höher als die Wasserlinie Alnus glutinosa, Fagus sylvatica juvenil, Geranium robertianum, Dryopteris cathusiana, Carex remota, Mnium hornum, Phragmites australis, Carex acutiformis, Chrysosplenium alternifolium, Cardamine amara, Deschampsia cespitosa, Brachytecium rutabulum cf., Oxalis acetosella
