Zustandsbewertung der Altarme

Altarmanschlüsse Döllnfließ zwischen Höpen und Krewelin
Planungsskizze PG 2
Übersichtsplan

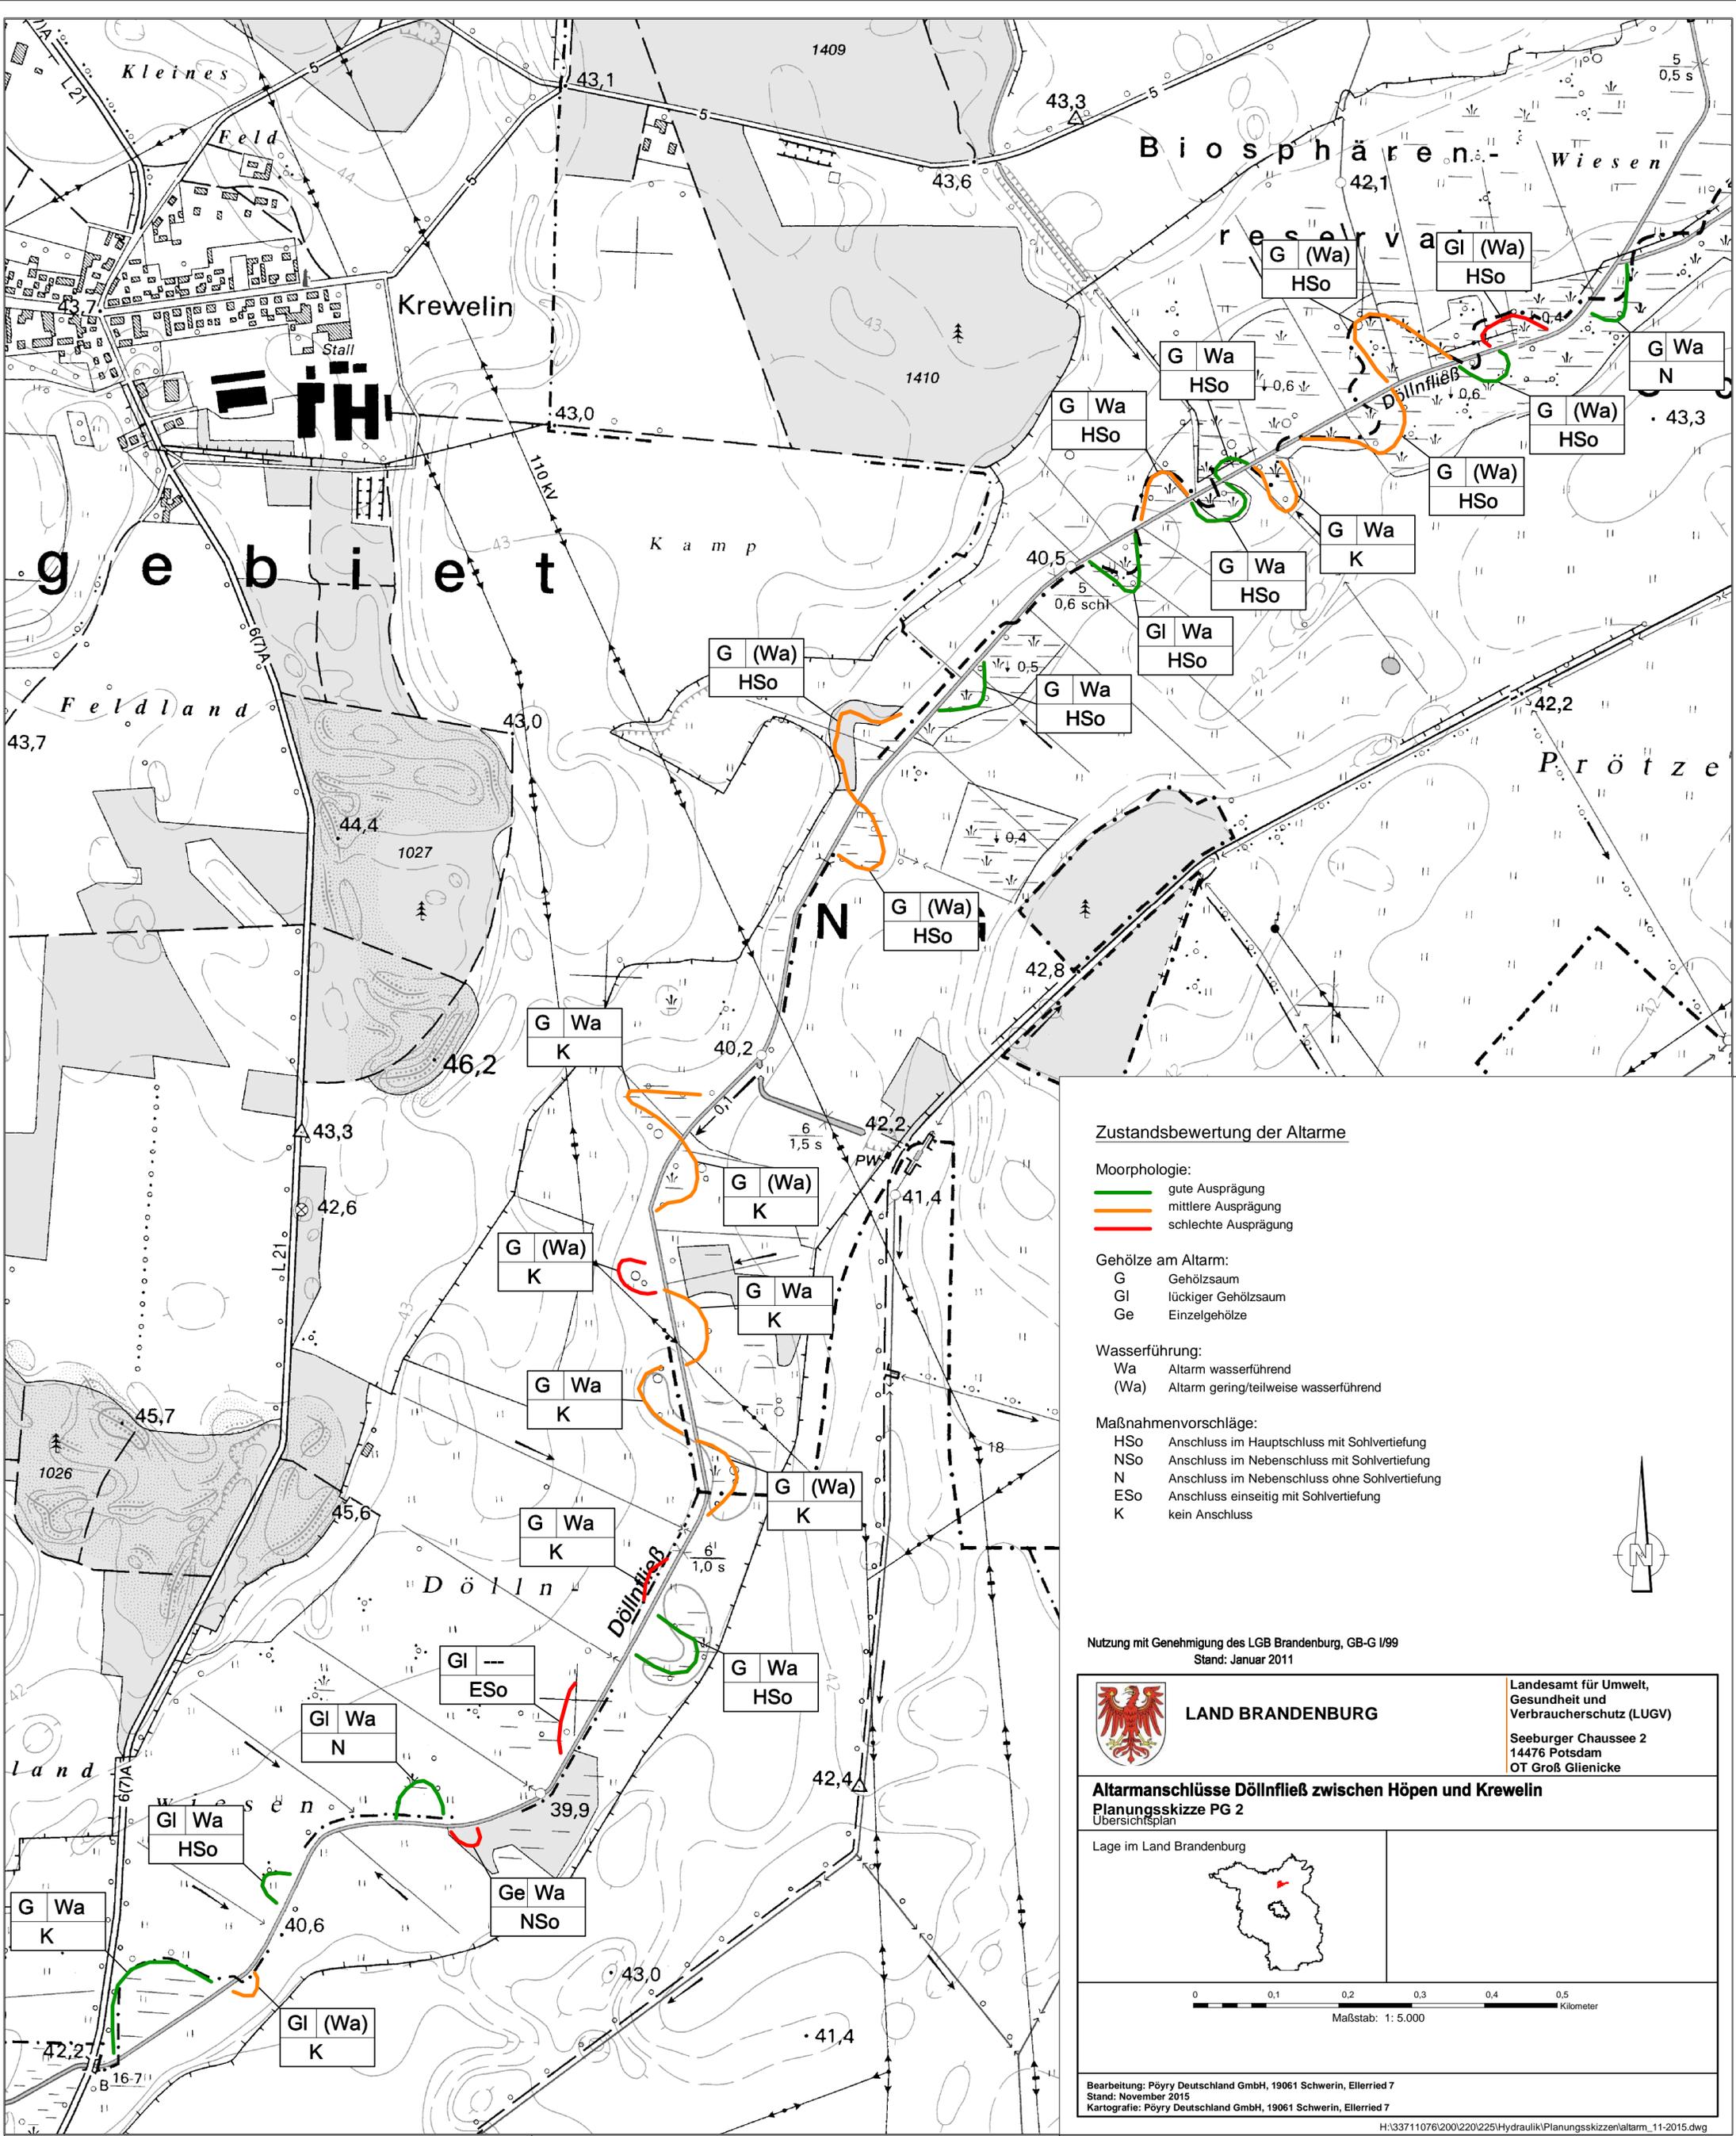
- Moorphologie:**
- gute Ausprägung
 - mittlere Ausprägung
 - schlechte Ausprägung

- Gehölze am Altarm:**
- G Gehölzsaum
 - Gl lückiger Gehölzsaum
 - Ge Einzelgehölze

- Wasserführung:**
- Wa Altarm wasserführend
 - (Wa) Altarm gering/teilweise wasserführend

- Maßnahmenvorschläge:**
- HSo Anschluss im Hauptschluss mit Sohlvertiefung
 - NSo Anschluss im Nebenschluss mit Sohlvertiefung
 - N Anschluss im Nebenschluss ohne Sohlvertiefung
 - ESo Anschluss einseitig mit Sohlvertiefung
 - K kein Anschluss
