<b>Gewässername</b>	<b>Buckau</b>	<b>WK-Code</b>	<b>DE5872_176</b>			
<b>Planungsabschnitt</b>	<b>DE5872_176_P01</b>	<b>Stationierung</b>	<b>km von 6+018 bis 10+640</b>			
<b>Begrenzung des Abschnitts</b>

<b>Gewässername</b>	<b>Buckau</b>	<b>WK-Code</b>	<b>DE5872_176</b>	
<b>Planungsabschnitt</b>	<b>DE5872_176_P02</b>	<b>Stationierung</b>	<b>km von 10+640 bis 14+595</b>	
<b>Begrenzung des Abschnitts</b>

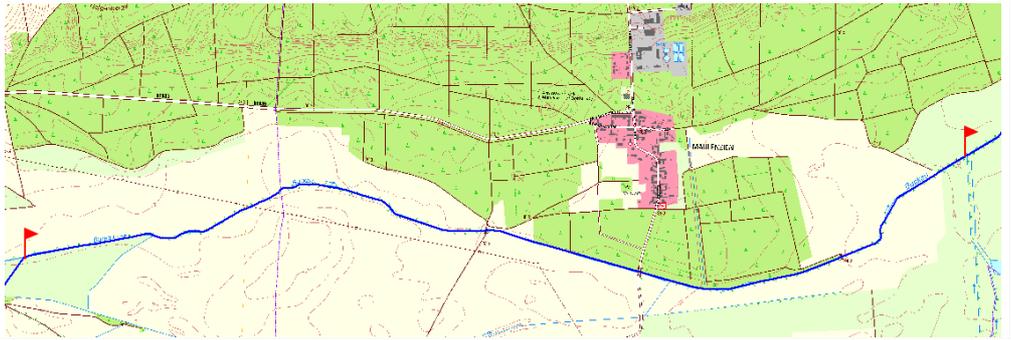
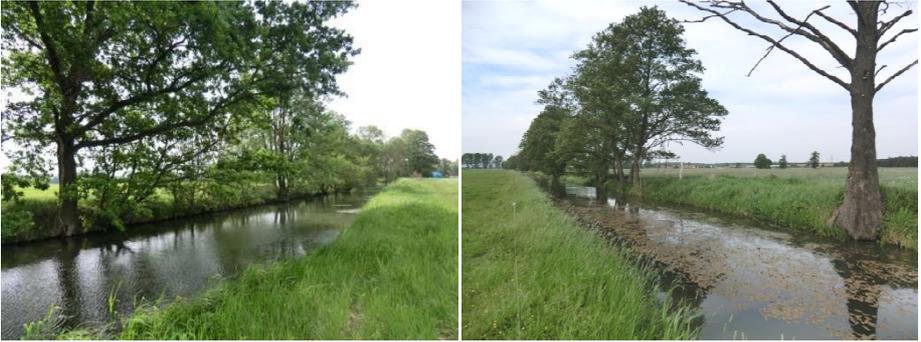
Einmündung Verlorenwasser östlich Mahlenzien bis Einmündung Buckauer Hauptgraben						
<b>Bestand BWP FGG Elbe</b>	LAWA-Typ	14 – sandgeprägter Tieflandbach				
	Kategorie	natürlich				
	Zielerreichung Ökologie	wahrscheinlich				
	Zielerreichung Chemie	wahrscheinlich				
<b>Aktueller Zustand (2012)</b>	LAWA-Typ-Vorschlag	14 – sandgeprägter Tieflandbach				
	Kategorie-Vorschlag	natürlich				
	Hydromorphologische Qualitätskomponente	Gewässerstrukturgüte	4	Hydrologische Zustandsklasse	4	Ökologische Durchgängigkeit
		Defizit	-2	-2	-3	
<b>Beschreibung</b>	eingetieftes, geradliniges Trapezprofil, teilweise mit Ansätzen von Verfall (Bereich des durchflossenen Nadelwaldes), Gewässerstrukturen nur ansatzweise sichtbar, lückig Ufergehölze, angrenzende Nutzungen Acker und Grünländer

<b>Belastungen</b>	keine ausreichenden Randstreifen, Stauregulation, Beschattung teilweise nicht ausreichend					
<b>Restriktionen</b>	FFH-Gebiet „Buckau und Nebenflüsse Ergänzung“ (DE3640-302), Fund der Libellenart Ophigomphus cecilia, SPA-Gebiet „Fiener Bruch“ (DE3640-421), Wehr Mahlenzien, Wehr Mahlenzien II, Wehr Viesen I, Trinkwasserschutzgebiet Mahlenzien (Schutzzone III A wird durchflossen), Pachtgewässer des DAV, hochwassergeneigtes Gewässer					
<b>Entwicklungsziele und Strategien</b>	Verbesserung der Gewässerstruktur und Gewässergüte, Förderung der Beschattung, Etablierung von naturnahen hydrologischen Verhältnissen in Bezug auf die Durchflüsse und Längs- und Querprofilverhältnisse, Anhebung Gewässersohle, Verbesserung Landschaftswasserhaushalt, Herstellung der ökologischen Durchgängigkeit

<b>Vorschläge für Maßnahmen/Umsetzungstrategien</b>	Initialpflanzungen, zu verwenden sind standortangepasste einheimische Baum- und Straucharten (M05, M10, M12, M13); Einbau gestaffelter Sand- und Kiesriffle mit nat. vorkommenden Material (M07) und Totholz (M17); Herstellung der ganzjährigen ökologischen Durchgängigkeit für Fische und Wirbellose (M08, M09, M11, M14); Zusätzliche Variante: eine gestufte Profilierung des Gerinnes innerhalb des vorhandenen Profils zum schadlosen Abführen verschiedener Abflüsse (M15); Ergänzung des Gewässerrandstreifens auf 10 m Breite (M16)
---	---

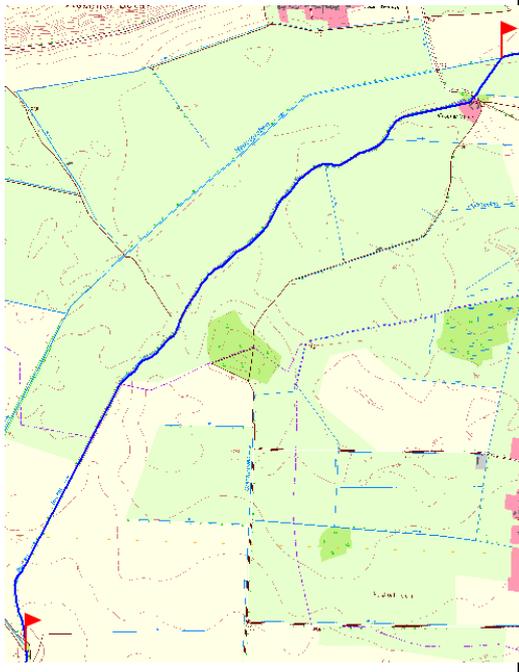
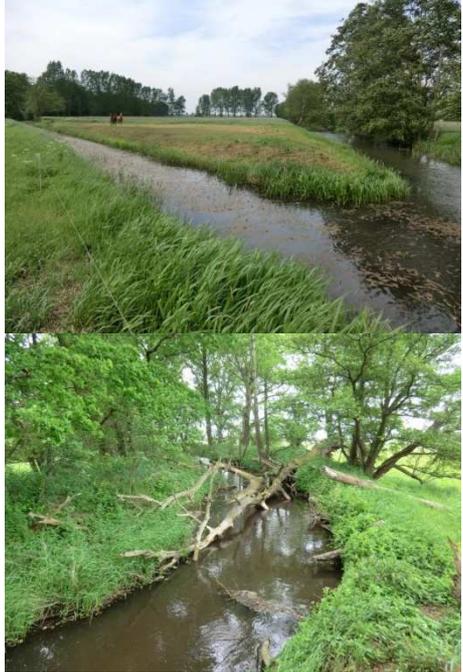
Einmündung Buckauer Hauptgraben bis Einmündung Graben am Ende der Verwallung (Gewässer über Gelände)			
<b>Bestand BWP FGG Elbe</b>	LAWA-Typ	14 – sandgeprägter Tieflandbach		
	Kategorie	natürlich		
	Zielerreichung Ökologie	wahrscheinlich		
	Zielerreichung Chemie	wahrscheinlich		
<b>Aktueller Zustand (2012)</b>	LAWA-Typ-Vorschlag	14 – sandgeprägter Tieflandbach		
	Kategorie-Vorschlag	natürlich		
	Hydromorphologische Qualitätskomponente	Gewässerstrukturgüte	Hydrologische Zustandsklasse	Ökologische Durchgängigkeit
		3	1	nein
Defizit	-1	R	-3	
<b>Beschreibung</b>	Buckau in diesem Bereich über Gelände (Beginn oberhalb ehemaliger Mühlenbereich „Viesener Mühle“), verwallte Bereiche stark bewachsen, Lauf geschwungen mit Totholz und Sturzbäumen, Uferbereiche teilweise erodiert; bei St.14+595 Abflussaufteilung, Hauptabfluss wird über den parallelen Graben geführt und bei St.10+640 der Buckau wieder zugeführt, hauptsächlich Grünland im Umland

<b>Belastungen</b>	Abflussaufteilung, Gewässer über Gelände			
<b>Restriktionen</b>	FFH-Gebiet „Buckau und Nebenfließe Ergänzung“ (DE3640-302), SPA-Gebiet „Fiener Bruch“ (DE3640-421), Wehr Glienicke, Viesener Mühle, Pachtgewässer des DAV, hochwassergeneigtes Gewässer			
<b>Entwicklungsziele und Strategien</b>	Etablierung von naturnahen hydrologischen Verhältnissen in Bezug auf die Durchflüsse und Längs- und Querprofilverhältnisse, Verbesserung und Förderung der Gewässerstrukturen, Habitatbedingungen und Gewässergüte, Anhebung Gewässersohle, Verbesserung Landschaftswasserhaushalt			
<b>Vorschläge für Maßnahmen/Umsetzungstrategien</b>	Einbau gestaffelter Sand- und Kiesriffle mit nat. vorkommenden Material (M02, M05) und Totholz (M11, M12); Initialpflanzungen, zu verwenden sind standortangepasste einheimische Baum- und Straucharten (M01, M06); Ergänzung des Gewässerserrandstreifens auf 10 m Breite (M07); Mühle Viesen – Ersatz durch Sohlgleite (M03), weitere Bauwerksmaßnahmen (M07, M09)

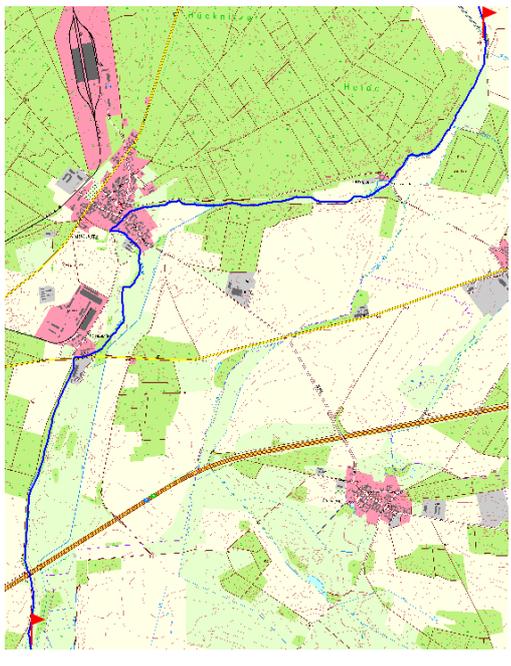
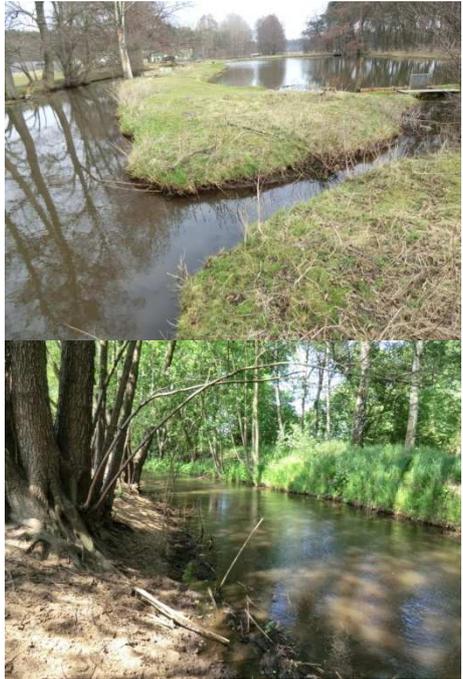
Einmündung Graben am Ende der Verwaltung (Gewässer über Gelände) bis Einmündung Geuenbach, südlich A2			
<b>Bestand BWP FGG Elbe</b>	LAWA-Typ	14 – sandgeprägter Tieflandbach		
	Kategorie	natürlich		
	Zielerreichung Ökologie	wahrscheinlich		
	Zielerreichung Chemie	wahrscheinlich		
<b>Aktueller Zustand (2012)</b>	LAWA-Typ-Vorschlag	14 – sandgeprägter Tieflandbach		
	Kategorie-Vorschlag	natürlich		
	Hydromorphologische Qualitätskomponente	Gewässerstrukturgüte	Hydrologische Zustandsklasse	Ökologische Durchgängigkeit
		3	1	nein
Defizit	-1	R	-3	
<b>Beschreibung</b>	verfallendes, eingetieftes Regelprofil mit verschiedenen Strukturen (Totholz, Sturzbäume, Ansätze Unterstände, angespülte Wurzeln etc.); Erosionen in den Uferbereichen erkennbar; im Bereich bis ca. St.16+000 naturnäheres Profil; Gehölze am Ufer (teilweise lückig); angrenzende Nutzungen überwiegend Grünland, Nadelforst und Acker; im Bereich Eulenmühle (St.16+000 bis 16+200) Abflussaufteilung, Hauptabfluss geht über Mühlrad (keine vergebene Route) – wird noch zu Schauführungen betrieben, Routenverlauf führt über den parallelen Teich und eine Fischaufstiegsanlage (zu wenig Wasser) und einen festen Stau; Ort Bücknitz mit Bebauung bis an Gewässerlauf; im Bereich Herrenmühle (zw. St.19+400 und 19+700) Gewässerroute falsch (ausgewiesener Bereich kein Wasser), Abfluss geht über Fischaufzuchtanlage

<b>Belastungen</b>	Abflussaufteilung; Fischaufzuchtanlage bei Herrenmühle, fehlende Randstreifen, Uferverbau, Straßenbrücke L 93 bei Herrenmühle für Fischotter nicht passierbar			
<b>Restriktionen</b>	FFH-Gebiet „Buckau und Nebenfließe“ (DE3740-302), SPA „Fiener Bruch“ (DE3640-421), LSG „Hoher Fläming – Belziger Landschaftswiesen“ (DE3840-601), Mühlenstandorte Eulenmühle und Bücknitz (Denkmäler), Fischaufzuchtanlage Herrenmühle, Ortschaft Bücknitz, Pachtgewässer des DAV, Wasserrechtliche Nutzungsgenehmigung zur Hebung des Wasserstands, hochwassergeneigtes Gewässer

<b>Entwicklungsziele und Strategien</b>	Etablierung von naturnahen hydrologischen Verhältnissen in Bezug auf die Durchflüsse und Längs- und Querprofilverhältnisse, Verbesserung und Förderung der Gewässerstrukturen und Habitatbedingungen, Anhebung Gewässersohle, Verbesserung Landschaftswasserhaushalt, Herstellung der ökologischen Durchgängigkeit
<b>Vorschläge für Maßnahmen/Umsetzungstrategien</b>	Einbau gestaffelter Sand- und Kiesriffle mit nat. vorkommenden Material (M02, M10) und Totholz (M20, M18); Herstellung der ganzjährigen ökologischen Durchgängigkeit für Fische und Wirbellose an Eulenmühle – FAH im Mühlenarm (M03), an Herrenmühle – Neutrassierung über Herrenbuckau (M08) sowie Mühle Bücknitz – Nutzung des Mühlengrabens als FAH (M05) und Verbesserung der Durchgängigkeit an weiteren Bauwerken

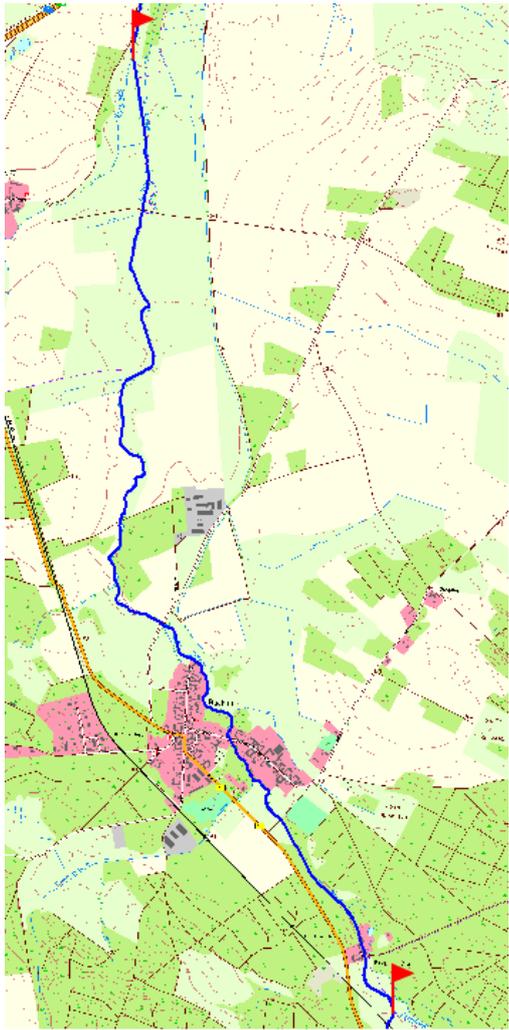
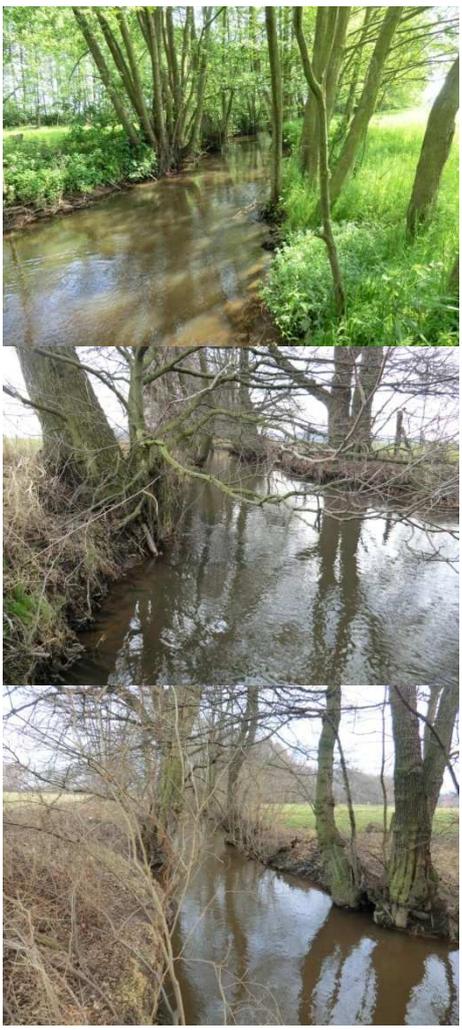
Einmündung Geuenbach, südlich A2 bis Einmündung Riembach				
<b>Bestand BWP FGG Elbe</b>	LAWA-Typ	14 – sandgeprägter Tieflandbach			
	Kategorie	natürlich			
	Zielerreichung Ökologie	wahrscheinlich			
	Zielerreichung Chemie	wahrscheinlich			
<b>Aktueller Zustand (2012)</b>	LAWA-Typ-Vorschlag	14 – sandgeprägter Tieflandbach			
	Kategorie-Vorschlag	natürlich			
	Hydromorphologische Qualitätskomponente	Gewässer- strukturgüte	Hydrologische Zustandsklasse	Ökologische Durchgängigkeit	
		3	1	nein	
Defizit	-1	R	-3		
<b>Beschreibung</b>	gestreckter bis schwach geschwungener breitenvariierender Lauf, mit vielen Gewässerstrukturen (viel Totholz, Prallbäume, Wurzelunterstände, Sturzbäume, Tiefenvarianz, Ansätze Kolke, Kehrwasserzonen); variierend Gehölze am Ufer, im Umland überwiegend Grünlandnutzung, im bzw. uh des Ortsbereiches Buckau (St.24+950 bis 25+300) verläuft Hauptabfluss nicht über vorgegebene Route sondern über ehemalige Mühle

<b>Belastungen</b>	keine ausreichenden Gewässerrandstreifen, Abflussaufteilung

<b>Restriktionen</b>	FFH-Gebiet „Buckau und Nebenfließe“ (DE3740-302), LSG „Hoher Fläming – Belziger Landschaftswiesen“ (DE3840-601), Ortsgebiet Buckau, Mühlenstandort Birkenreismühle (Denkmalschutz), Pachtgewässer des DAV, hochwassergeneigtes Gewässer
<b>Entwicklungsziele und Strategien</b>	Etablierung von naturnahen hydrologischen Verhältnissen in Bezug auf die Durchflüsse und Längs- und Querprofilverhältnisse, Verbesserung und Förderung der Gewässerstrukturen, Habitatbedingungen und Gewässergüte, Anhebung Gewässersohle, Verbesserung Landschaftswasserhaushalt
<b>Vorschläge für Maßnahmen/Umsetzungstrategien</b>	Einbau gestaffelter Sand- und Kiesriffle mit nat. vorkommenden Material (M02, M08) und Einbau von Totholz (M11, M12); Herstellung der ganzjährigen ökologischen Durchgängigkeit für Fische und Wirbellose an Birkenreismühle und Mühlenwehr – Umbau als Sohlengleite (M06, M09), Umbau in flache Sohlengleiten (M03, M04) und Ersatzneubau (M05); Ergänzung des Gewässerrandstreifens auf 10 m Breite (M10)

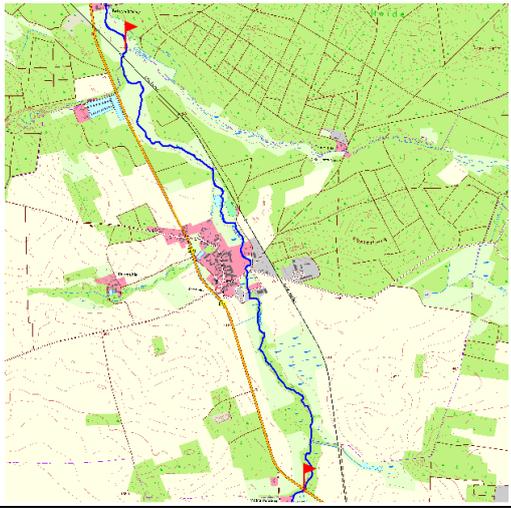
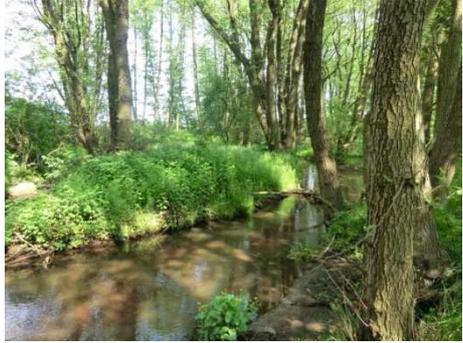
Einmündung Riembach bis Querung B107 nördlich Görzke				
<b>Bestand BWP FGG Elbe</b>	LAWA-Typ	14 – sandgeprägter Tieflandbach			
	Kategorie	natürlich			
	Zielerreichung Ökologie	wahrscheinlich			
	Zielerreichung Chemie	wahrscheinlich			
<b>Aktueller Zustand (2012)</b>	LAWA-Typ-Vorschlag	14 – sandgeprägter Tieflandbach			
	Kategorie-Vorschlag	natürlich			
	Hydromorphologische Qualitätskomponente	Gewässerstrukturgüte	Hydrologische Zustandsklasse	Ökologische Durchgängigkeit	
		2	1	ja	
Defizit	0	R	0		
<b>Beschreibung</b>	mäßig flaches, naturnahes Profil im schwach bis mäßig geschwungenen Verlauf, vereinzelt Mäander vorhanden, viel Totholz am Ufer und auf der Sohle, Gehölze am Ufer; Umland besteht aus Wald und Grünland; am Mühlenstandort Birkenreismühle (altes Sägewerk) Gewässer stark eingetieft; im Ortsbereich Rottstock lückige Bebauung

<b>Belastungen</b>	unzureichender Randstreifen, Wasserentnahmen und -einleitungen				
<b>Restriktionen</b>	FFH-Gebiet „Buckau und Nebenflüsse“ (DE3740-302), LSG „Hoher Fläming – Belziger Landschaftswiesen“ (DE3840-601), Ortschaft Rottstock, Wasserrechtliche Nutzungsgenehmigung zur Entnahme und Einleitung von Wasser, hochwassergeeignetes Gewässer				
<b>Entwicklungsziele und Strategien</b>	Etablierung von naturnahen hydrologischen Verhältnissen in Bezug auf die Durchflüsse und Längs- und Querprofilverhältnisse, Förderung der Gewässerstrukturen				
<b>Vorschläge für Maßnahmen/Umsetzungsstrategien</b>	Einbau gestaffelter Sand- und Kiesriffle mit nat. vorkommenden Material (M02) und Totholz (M04); Ergänzung des Gewässerrandstreifens auf 10 m Breite (M03)

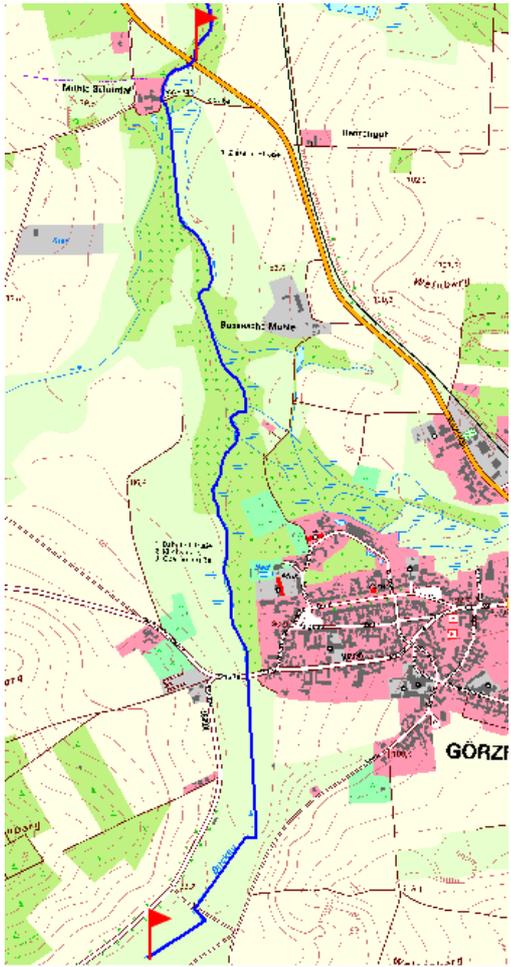
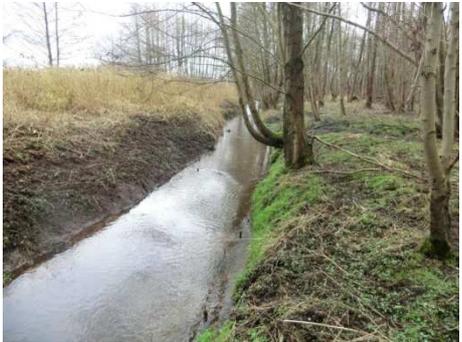
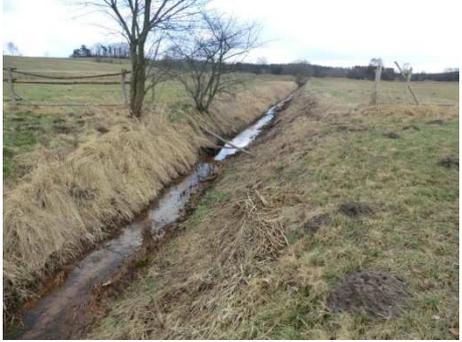
Querung B107 nördlich Görzke bis Quelle südwestlich Görzke			
<b>Bestand BWP FGG Elbe</b>	LAWA-Typ	14 – sandgeprägter Tieflandbach		
	Kategorie	natürlich		
	Zielerreichung Ökologie	wahrscheinlich		
	Zielerreichung Chemie	wahrscheinlich		
<b>Aktueller Zustand (2012)</b>	LAWA-Typ-Vorschlag	14 – sandgeprägter Tieflandbach		
	Kategorie-Vorschlag	natürlich		
	Hydromorphologische Qualitätskomponente	Gewässer- strukturgüte	Hydrologische Zustandsklasse	Ökologische Durchgängigkeit
		3	3	nein
Defizit	-1	-1	-3	
<b>Beschreibung</b>	anfänglich gestreckter Lauf mit teilweise lückig Gehölzen, später strukturloses, geradlinig eingetieftes Trapezprofil ohne Gehölze am Ufer, angrenzende Nutzungen überwiegend Waldbereiche und Grünland

<b>Belastungen</b>	Oberlauf Verockerungen, Randstreifen fehlen, Beschattung nicht ausreichend, Wassereinleitungen			
<b>Restriktionen</b>	FFH-Gebiet „Buckau und Nebenflüsse“ (DE3740-302), LSG „Hoher Fläming – Belziger Landschaftswiesen“ (DE3840-601), SPA-Gebiet „Hoher Fläming“ (DE3840-421), Ortsrand Görzke, Mühle Schöndorf, Wasserrechtliche Nutzungsgenehmigung zur Einleitung von Wasser, hochwassergeneigtes Gewässer

<b>Entwicklungsziele und Strategien</b>	Verbesserung der Gewässerstruktur und Gewässergüte, Förderung der Beschattung, Etablierung von naturnahen hydrologischen Verhältnissen in Bezug auf die Durchflüsse und Längs- und Querprofilverhältnisse, Anhebung Gewässersohle, Verbesserung Landschaftswasserhaushalt
<b>Vorschläge für Maßnahmen/Umsetzungstrategien</b>	Pflanzungen standortangepasster einheimischer Baum- und Straucharten (M04); Einbau gestaffelter Sand- und Kiesriffle mit nat. vorkommenden Material (M06) und Totholz (M12); Zusätzliche Variante: eine gestufte Profilierung des Gerinnes innerhalb des vorhandenen Profils zum schadlosen Abführen verschiedener Abflüsse (M10); Einbau von natürlichen Habitatelementen z.B. Totholz, Steine (M11); Herstellung der ganzjährigen ökologischen Durchgängigkeit für Fische und Wirbellose über Ersatzneubau (M07, M08, M09)
