I. Kurzcharakteristik des WK 23009 Delme Mittellauf

WK 23009 Delme Mittellauf

Gesamtbewertung Detailstrukturkartierung (DSK)

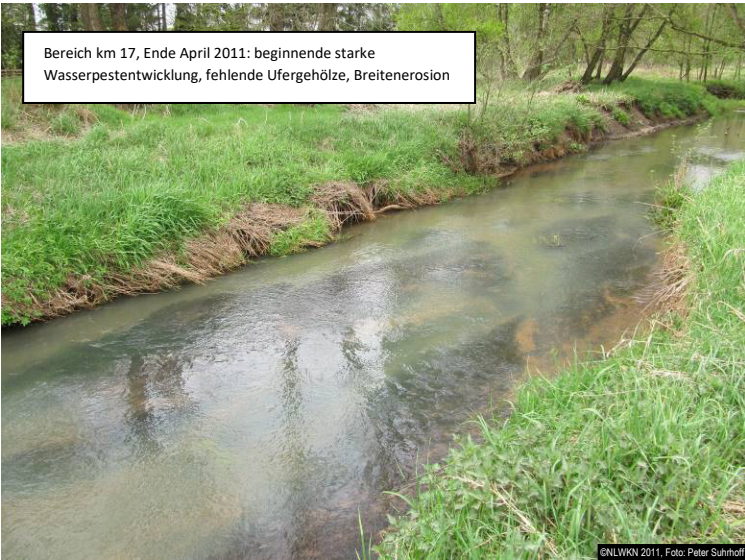
Bereich km 17, Ende April 2011: beginnende starke Wasserpestentwicklung, fehlende Ufergehölze, Breitenerosion

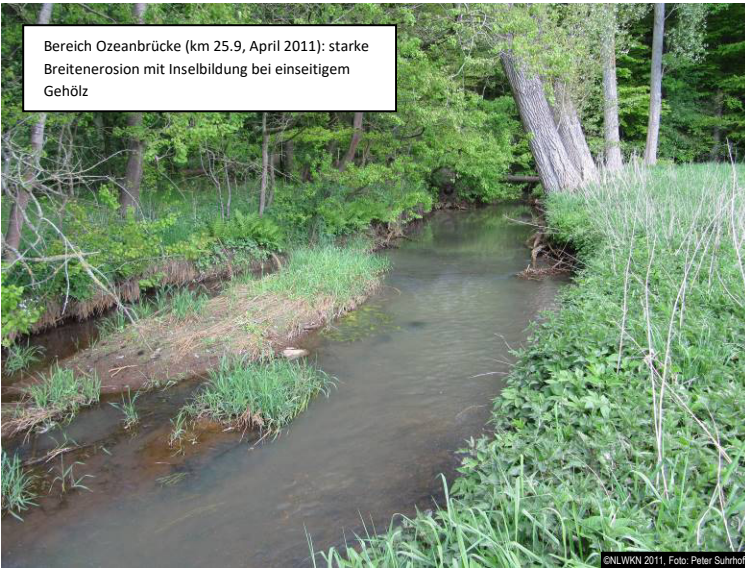
Bereich Ozeanbrücke (km 25.9, April 2011): starke Breitenerosion mit Inselbildung bei einseitigem Gehölz

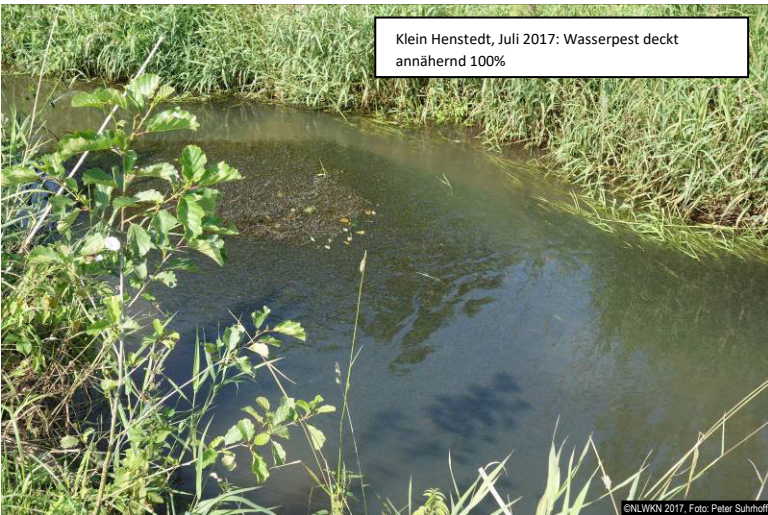
Klein Henstedt, Juli 2017: Wasserpest deckt annähernd 100%

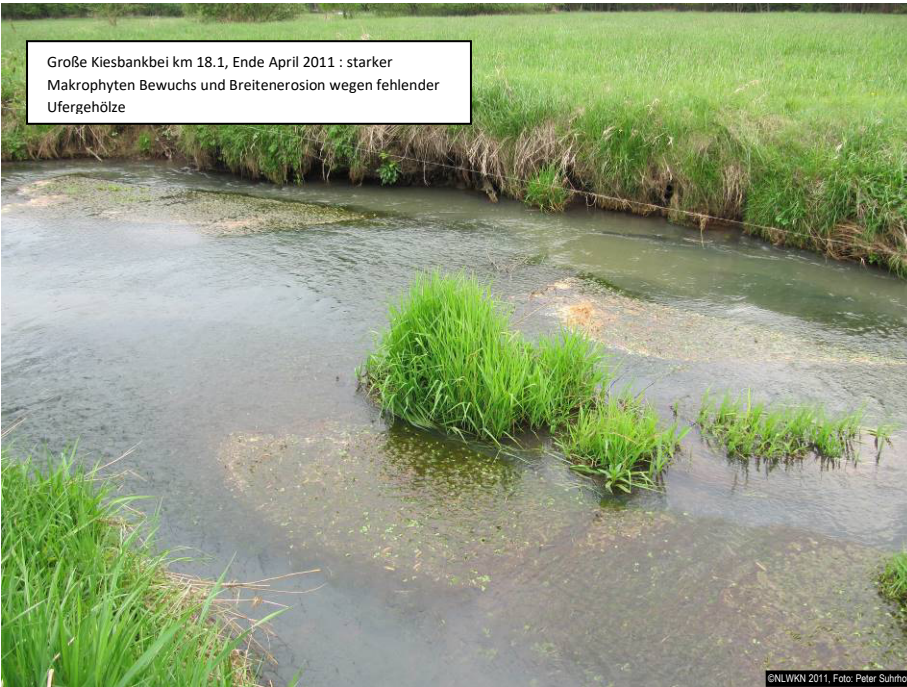
Große Kiesbank bei km 18.1, Ende April 2011 : starker Makrophyten Bewuchs und Breitenerosion wegen fehlender Ufergehölze

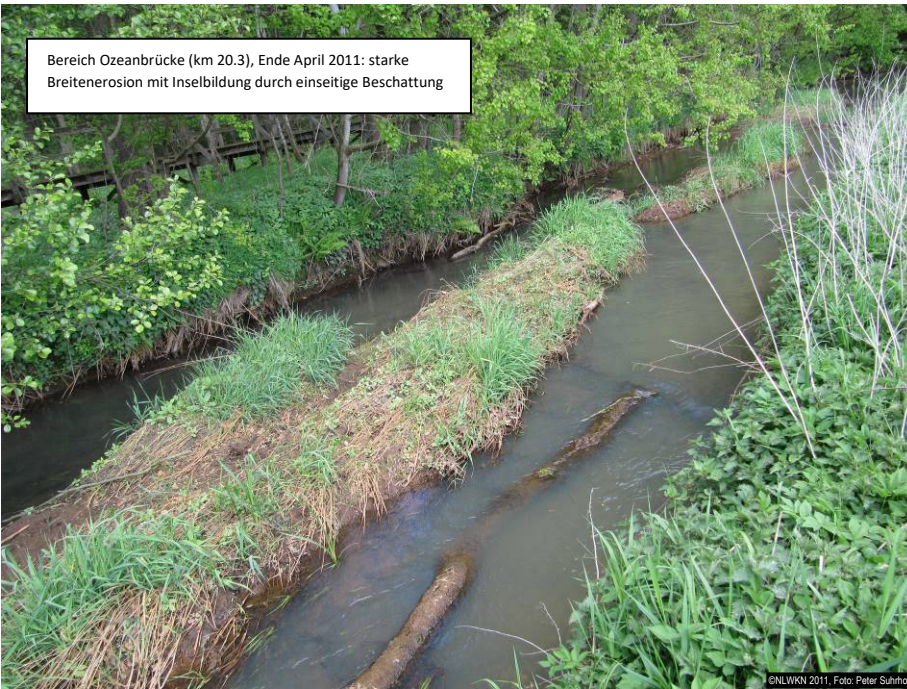
Bereich Ozeanbrücke (km 20.3), Ende April 2011: starke Breitenerosion mit Inselbildung durch einseitige Beschattung

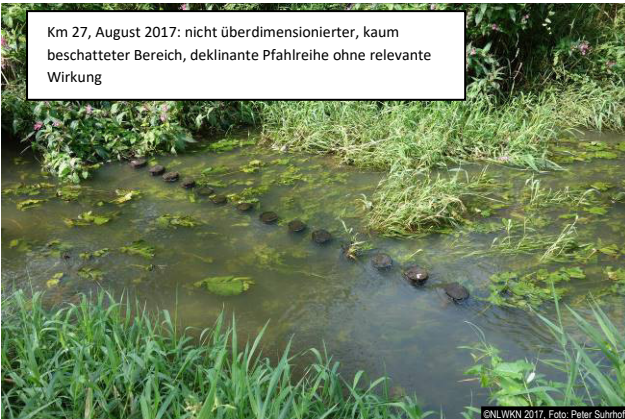
Km 27, August 2017: nicht überdimensionierter, kaum beschatteter Bereich, deklinante Pfahlreihe ohne relevante Wirkung

Die unterhalb Harpstedt erprobten Lenker aus (deklinanten) Pfahlreihen haben sich bislang als eher wenig effektiv erwiesen. Einerseits ist die Querschnittseinengung und die Lenkwirkung von Pfahlreihen vergleichsweise gering, solange die Zwischenräume zwischen den Pfählen nicht mit Treibgut verblockt sind. Die erwarteten Verblockungen haben sich bislang nicht im nötigen Umfang eingestellt, was die Wirksamkeit der Einbauten entsprechend einschränkt. Andererseits bewirken deklinante Lenker bei Überströmung eine Teilung der Hauptströmung in zwei Strömungsäste, was für die beabsichtigten strukturellen Verbesserungen besonders in lateral überdimensionierten Abschnitten ungünstig ist (vergl. M 5.11). Die Strömungslenker aus Totholz sollten daher aus starken, horizontal eingebauten und über ca. 2/3 der Sohlbreiten in einem Winkel von ca. 50-60° zur Fließrichtung inklinant angeordneten Stämmen bestehen (vergl. Steckbrief M 5.10). Bei inklinantem Einbau ergibt sich bei geringen und hohen Abflüssen die gleiche Richtwirkung und die Fließvorgänge werden im Sinne der erwünschten Wirkungen gebündelt statt in gegensinnige Richtungen aufgespalten. Außerdem ist die morphodynamische Wirksamkeit starker, horizontaler Stämme generell besser, als die von Pfahlreihen, der Einbau ist weniger zeit- und damit kostenintensiv und der optische Eindruck ist wesentlich naturnäher.

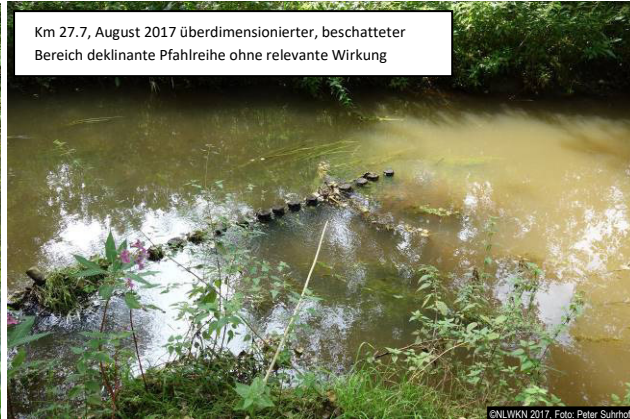
Km 27.7, August 2017 überdimensionierter, beschatteter Bereich deklinante Pfahlreihe ohne relevante Wirkung

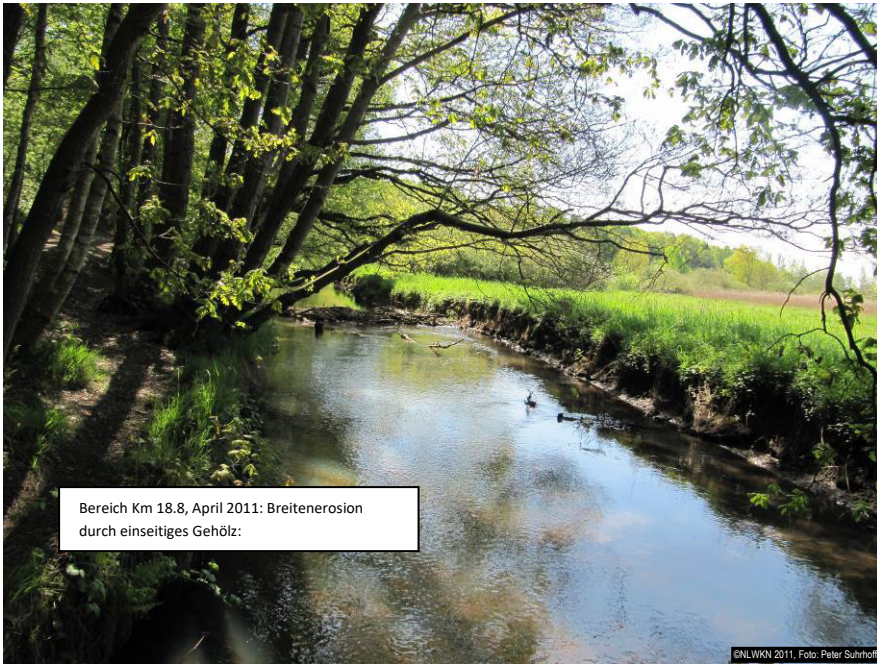
Bereich Km 18.8, April 2011: Breitenerosion durch einseitiges Gehölz:

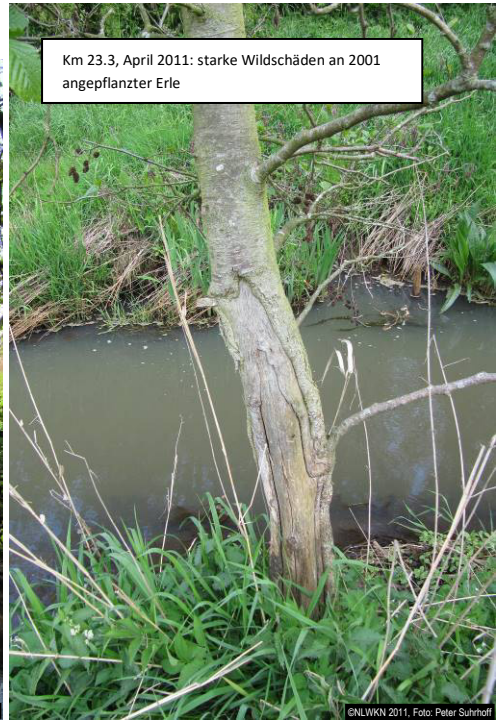
Km 23.3, April 2011: starke Wildschäden an 2001 angeplanter Erle

- g. Anpflanzungen immer mit Schutz gegen Wildschäden (mindestens Fegeschutz z.B. durch zwei Tonkinstäbe je Baum).
- h. Intensive Beobachtung und Pflege über mindestens zwei, besser drei Jahre. Besonders im ersten Jahr sollten die Jungpflanzen mindestens dreimal in der Vegetationsperiode kontrolliert und nach Bedarf jedoch mindestens zweimal von konkurrierender Vegetation freigestellt werden – ganz besonders in Brachen bzw. Waldparzellen mit großem Springkraut (Freischneiden von OK Böschung bis ca. 2m landeinwärts der Pflanzungen. Außerdem muss beginnender Befall mit Ackerwinde möglichst frühzeitig unterbunden werden, bevor die Winden die Jungerlen durch Lichtkonkurrenz oder mechanische Belastung relevant beeinträchtigen können. Bei ausreichend frühen Gegenmaßnahmen sollte es ausreichen, die Windentriebe über dem Boden abzutrennen. Bei fortgeschrittenem Windenbefall dürfte es zusätzlich erforderlich sein, die Windentriebe vorsichtig zu entfernen. Letzteres ist nur mit sehr aufwändiger Handarbeit möglich und sollte durch ausreichend frühes Eingreifen vermieden werden.

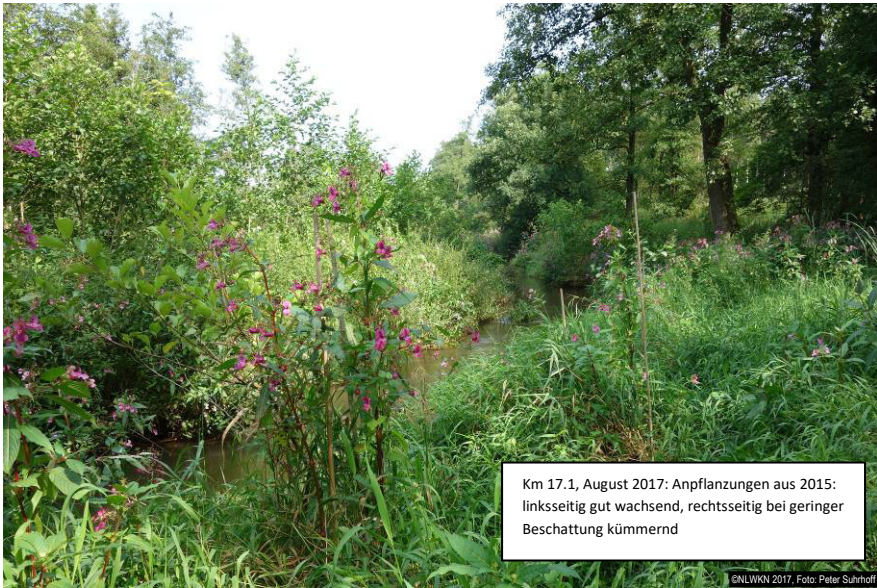
Km 17.1, August 2017: Anpflanzungen aus 2015: linksseitig gut wachsend, rechtsseitig bei geringer Beschattung kümmernd

Die Pflanzungen aus 2015 im Wald bei Harpstedt scheinen sich nach stichprobenhaften Begehungen im August 2017 nur auf nicht bzw. allenfalls sehr schwach beschatteten Teilstrecken zu entwickeln. In nicht beschatteten Bereichen schienen sich annähernd alle gepflanzten Bäume mit Wuchshöhen von bereits ca. 3m und mehr gut zu entwickeln (z.B. bei km 27,1 auf der linken Bachseite in einem Bereich, wo Großpappeln vor den Pflanzungen gerodet worden waren und auch sonst keine Konkurrenzgehölze vorhanden waren. Im gleichen Bereich auf der rechten Uferseite waren bei nur geringer Beschattung durch vereinzelte bachnahe ältere Erlen (keine Ufererlen) Anzahl und Vitalität der dort noch erhaltenen Jungpflanzen dagegen bereits deutlich reduziert. Selbst diese geringe Beschattung reichte also offenbar aus, den Aufbau des Ufergehölzes auf der rechten Uferseite erheblich zu behindern. Aus diesen Beobachtungen ergeben sich in Bezug auf Pflegemaßnahmen folgende Empfehlungen. Zunächst sollte der Zustand der gesamten Pflanzungen im Winter 2017/18 einmal kartiert werden (aktuell ist die Aue wegen sehr hoher und dichter Vegetation kaum begehbar). Wo ähnlich dem genannten Beispiel aufgrund lichter Beschattung zwar ein nennenswerter Prozentsatz der Anpflanzungen angewachsen ist, aber nur schwach wüchsig ist, sollten im Winter 2017/18 entspr. IV.1.2.b konkurrierende Gehölze, die nicht bereits Ufergehölze sind in einem min. 10m breiten Uferstreifen gerodet werden. Anschließend sollten die Pflanzungen durch Nachpflanzung wieder vervollständigt werden. Es ist wichtig, dass Nachpflanzungen so kurzfristig, wie möglich erfolgen, besonders wenn die Anpflanzungen des gegenüber liegenden Ufers sich bereits gut entwickeln. Ansonsten ergibt sich wieder eine zu starke Beschattung durch bereits aufwachsende Ufergehölze! Nachpflanzungen sollten entsprechend o.g. Empfehlungen erfolgen und gepflegt werden.

Wo die Pflanzungen aus 2015 auf Strecken mit zu starker Beschattung sich nicht entwickelt haben, sind Neupflanzungen erforderlich, wofür allerdings vorab zwingend Großpappeln und andere konkurrierende Gehölze entsprechend der Empfehlung unter IV.1.2.b gerodet werden müssen. Dies sollte zwar möglichst zeitnah erfolgen, kann aber gegenüber og. kurzfristig zwingend nötigen Pflegemaßnahmen nachrangig abgearbeitet werden.

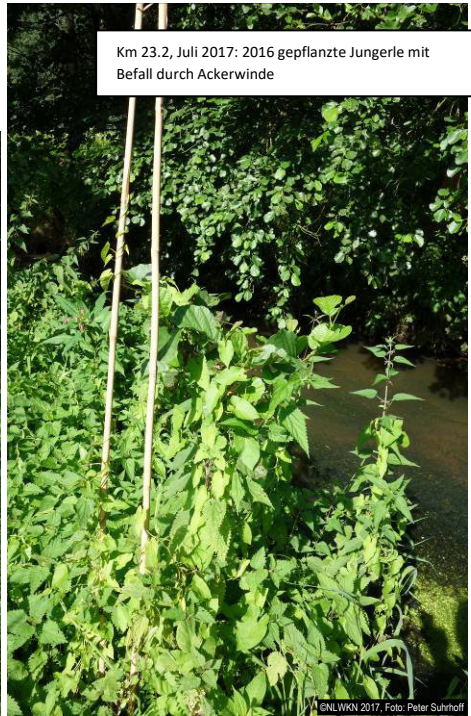
Km 23.2, Juli 2017: 2016 gepflanzte Jungerle mit Befall durch Ackerwinde

Die Pflanzungen aus 2016 schienen im Sommer 2017 vor allem durch starken Befall mit Ackerwinde erheblich gefährdet. Ob es noch gelingt, die oft bereits stark überwucherten Pflanzen zu retten, wird vermutlich erst im Frühling 2018 erkennbar werden. Ein nicht unerheblicher Bedarf an Ersatzpflanzungen scheint jedoch wahrscheinlich. Diese sollten dann im Interesse möglichst großer Erfolgsaussichten Ende 2018 bzw. Anfang 2019 erfolgen (s. IV.1.2.i).

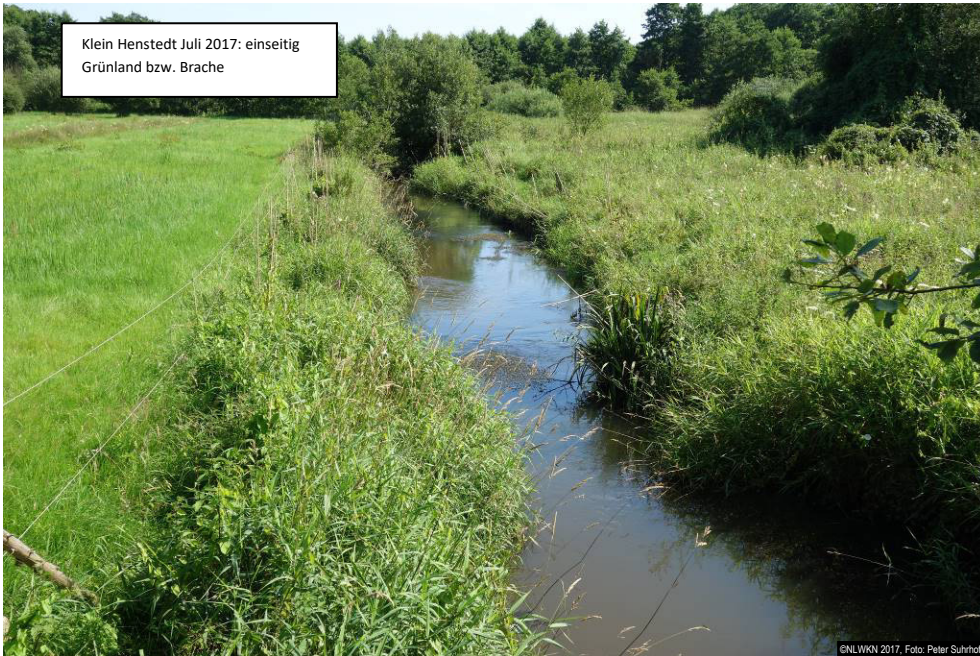
Klein Henstedt Juli 2017: einseitig
Grünland bzw. Brache
