Durchgeführte Maßnahmen im Bearbeitungsgebiet 24 - Wümme	
Bezeichnung der Maßnahme: Wörpe - Umbau eines Sohlabsturzes zur Sohlgleite	Maßnahmen Nr. Md 1
Name des Gewässers: Wörpe	
Maßnahmentyp: D1 – Anlage einer Sohlgleite, S4 – Einbau von Strömunglenkern und Einengungen, G1 – Anlage von Gewässerrandstreifen, U1 – Reduzierung der Gewässerunterhaltung	
Allgemeine Angaben	
Gewässer-Abschnitt: Wörpe bei Osterbruch	
Gemeinde: Tarmstedt	Landkreis: Rotenburg (Wümme)
Naturraum: Zevener Geest	TK 50-Blatt L 2720
Rechtswert: (German Grid u. Potsdam Datum) 3507738	Hochwert: (German Grid u. Potsdam Datum) 5897306
Wasserkörpergruppe: 24007	Wasserkörper: 24048
Gewässer-Ordnung: 2. Ordnung	Gewässerkennzahl:
HMWB: (erheblich veränderter Gewässerkörper) nein	AWB: (künstlicher Gewässerkörper) nein
WRRL-Gewässertyp: Typ 16: Kiesgeprägte Tieflandbäche	
Gewässerstrukturgüte: 6 - sehr stark verändert	
Schutzstatus (zutreffendes ankreuzen, ggf. Erläuterung): <input type="checkbox"/> Wasserschutzgebiet <input type="checkbox"/> Naturschutzgebiet <input type="checkbox"/> Landschaftsschutzgebiet <input type="checkbox"/> EU-Vogelschutzgebiet <input type="checkbox"/> FFH-Gebiet <input type="checkbox"/> Überschw

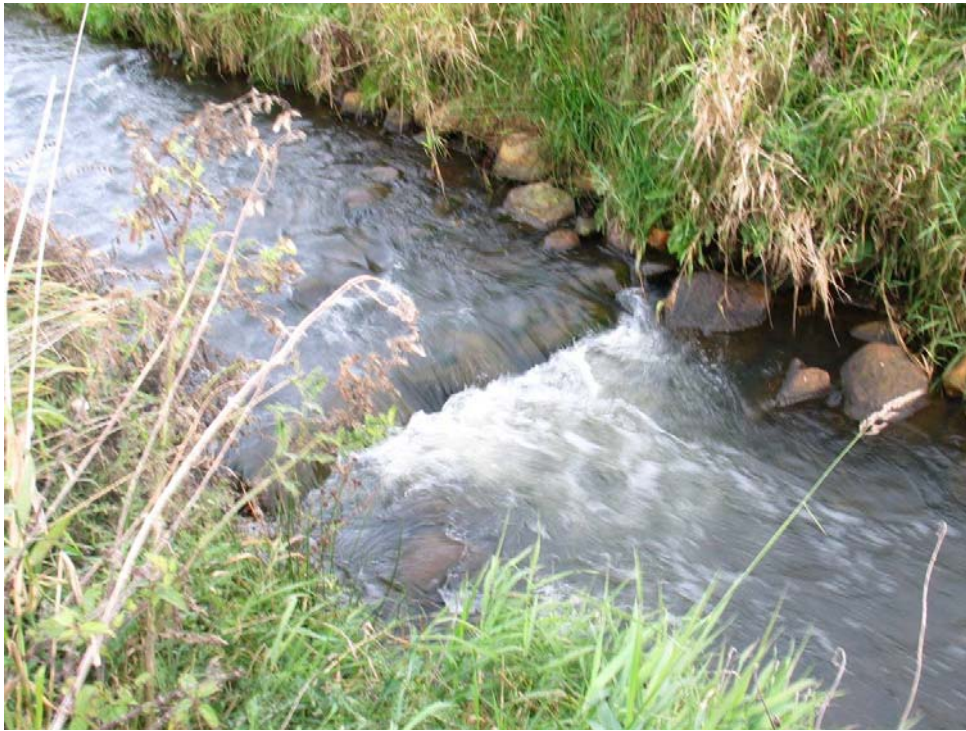
Sohlgleite in der Wörpe bei Osterbruch (2005; Foto: Stiftung NWN Bremen)

Kurzcharakterisierung der Maßnahme	Md 1
<p><u>Anlass / Bestehende Defizite und Beeinträchtigungen:</u></p> <ul style="list-style-type: none">• Fehlende biologische Durchgängigkeit des Gewässers• Mangelnde Entwicklungsmöglichkeit des Gewässers• Unerwünschte Stoffeinträge• Mangelnde Naturnähe des Gewässers in Folge intensiver Gewässerunterhaltung <p><u>Ziel der Maßnahme:</u></p> <ul style="list-style-type: none">• Schaffung der biologischen Durchgängigkeit des Gewässers• Entwicklung nutzungsfreier Uferbereiche (Sukzession - gegebenenfalls sporadische Pflegemahd)• Verbesserung der Wasserqualität• Förderung der Naturnähe des Gewässers durch Reduktion der Gewässerunterhaltung <p><u>Beschreibung der Maßnahme:</u></p> <ul style="list-style-type: none">• Beseitigung des Sohlabsturzes (Absturzhöhe 80 cm) und Umgestaltung zur Sohgleite (Neigung 1:60).• Die Sohgleite wurde in „lockerer Bauweise“ erstellt. Umlagerungen der eingebauten „Kartoffelsteine“ sind möglich bzw. erwünscht. Hartsubstrate (Äste etc.) können sich im Bereich der Sohgleite ablagern.• Auf eine Unterhaltung (ca. 200 m) unterhalb der Sohgleite, an der Sohgleite selbst sowie ca. 100 m oberhalb der Sohgleite, wird künftig verzichtet. Dadurch wird unter anderem der natürliche Aufwuchs von Erlen gefördert und das Gewässer zukünftig stärker beschattet.• Zusätzlich wurden Gewässerrandstreifen in einer Breite von 5 - 10 m bzw. kleine Flächen ohne Nutzung angelegt.

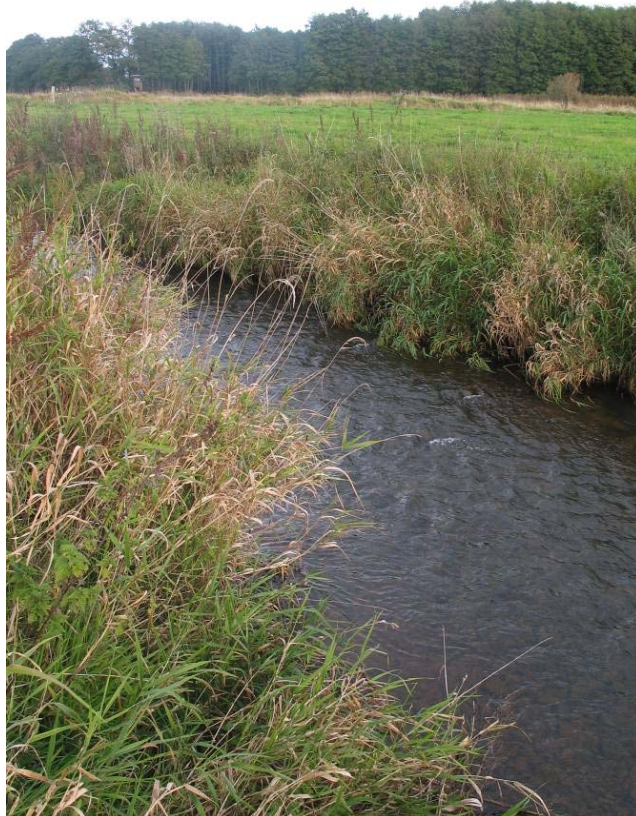
Flache Sohlgleite in der Wörpe bei Osterbruch (2005; Foto: Stiftung NWN Bremen)
