Gewässer: **Nuthe**
Wasserkörper: DE584_34470_66753
Länge: 32,28 km
Lage: Quellbereich Gemeinde
Dennewitz bis oberhalb
Luckenwalde, Mündungsbereich
Hammerfließ (Mühlenfließ)

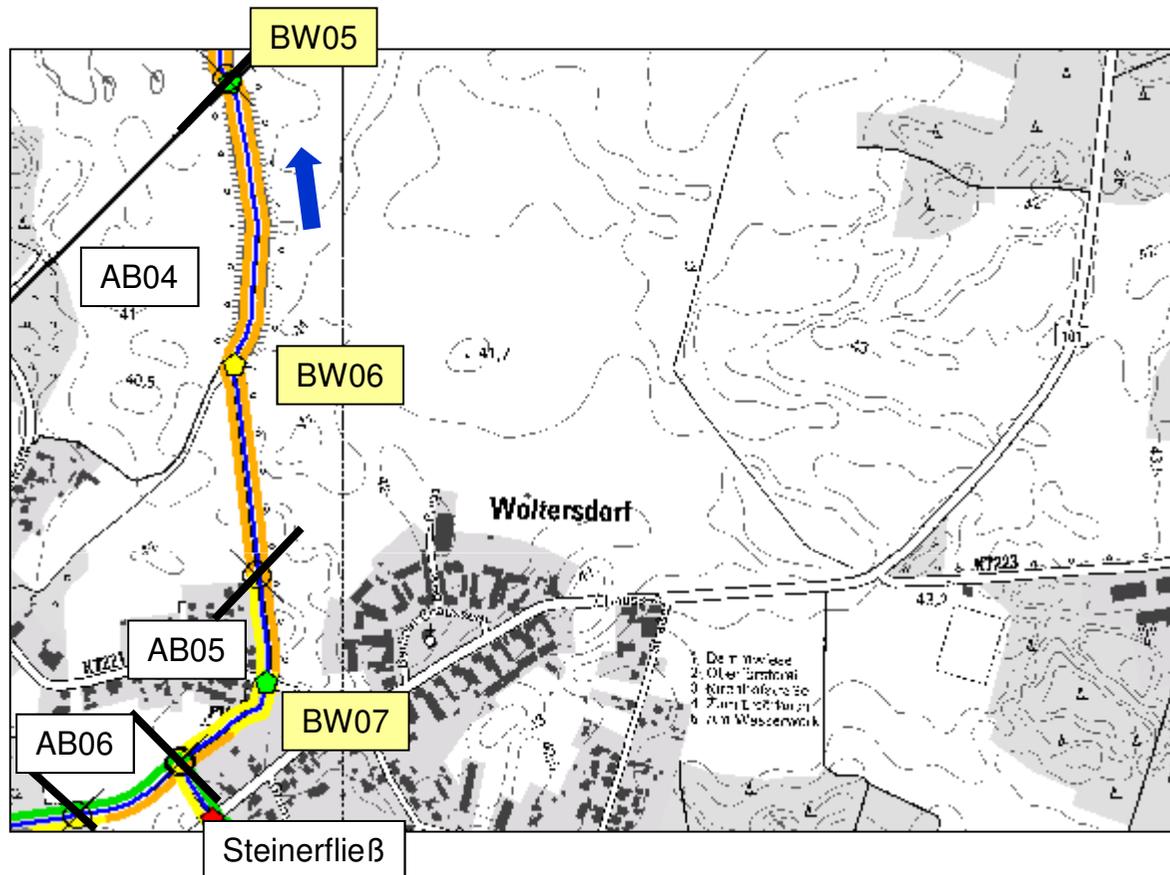
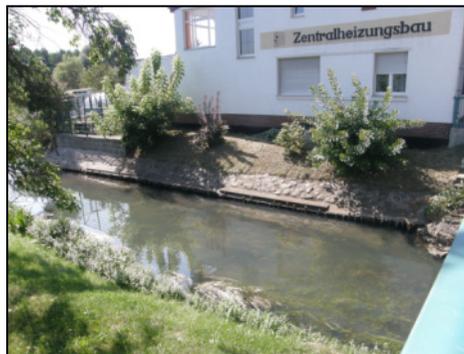
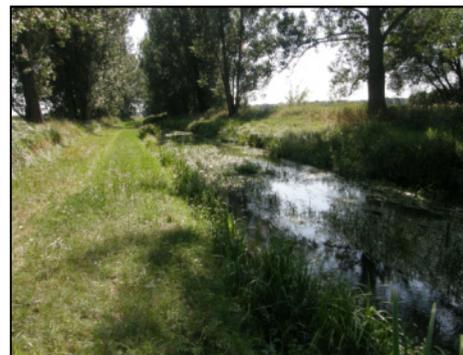
Nuthe, DE584_34470_66753, Abschnitte AB04-AB06

Wall mit Pappelbestand, kein Uferbewuchs, Acker/Grünlandnutzung

Ortslage, keine Gewässerrandstreifen

eingetieft, Uferverbau, Grünflächen

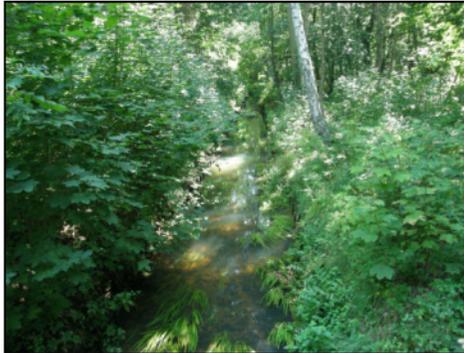
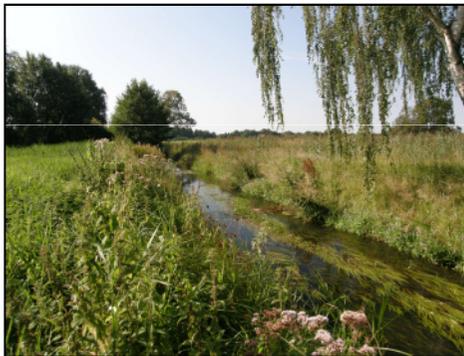
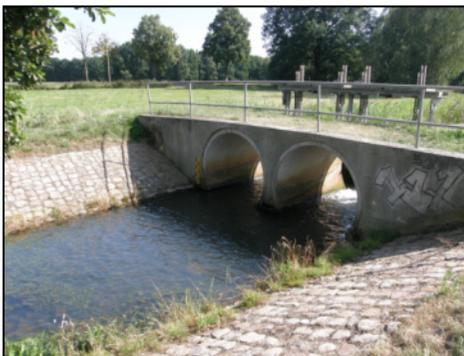
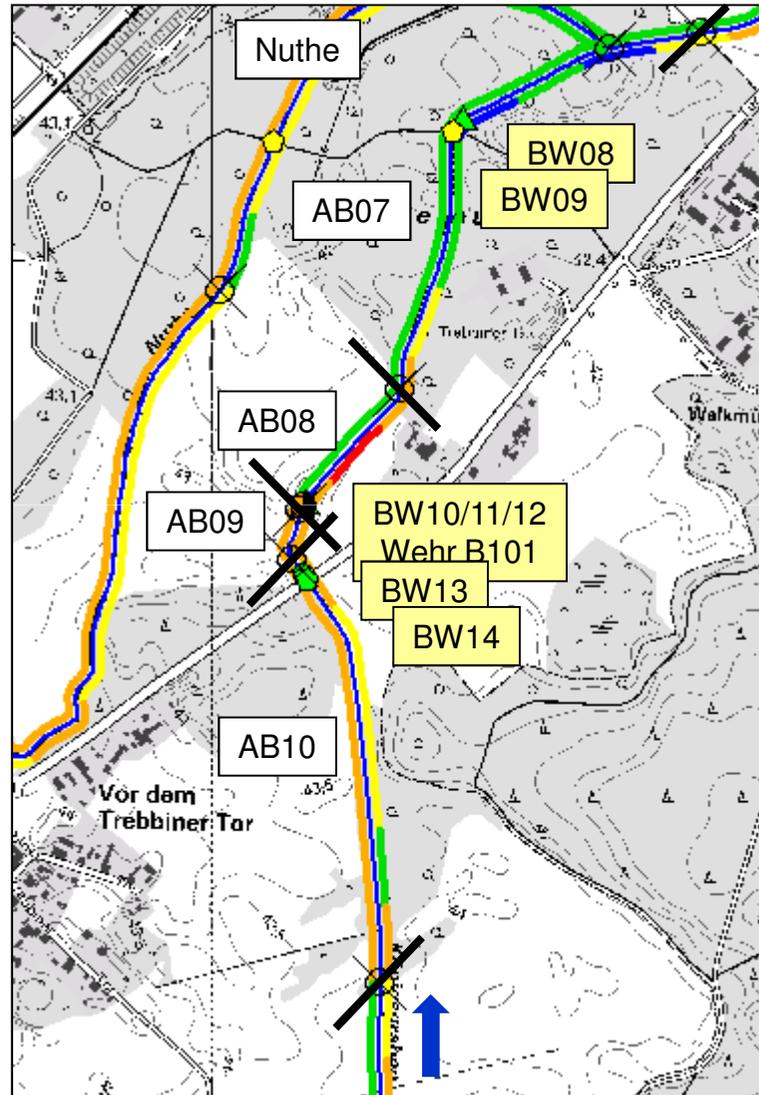
Königsgraben, DE584_34470_66753, Abschnitte AB07-AB10

überwiegend GK 2, tlw. GK 1/3, Uferverbau hinterspült, Wald

keine Ufervegetation und Gehölzrandstreifen, Grünland

keine DGK (Wehr B101)

Grünlandnutzung, tlw. angrenzend Wald

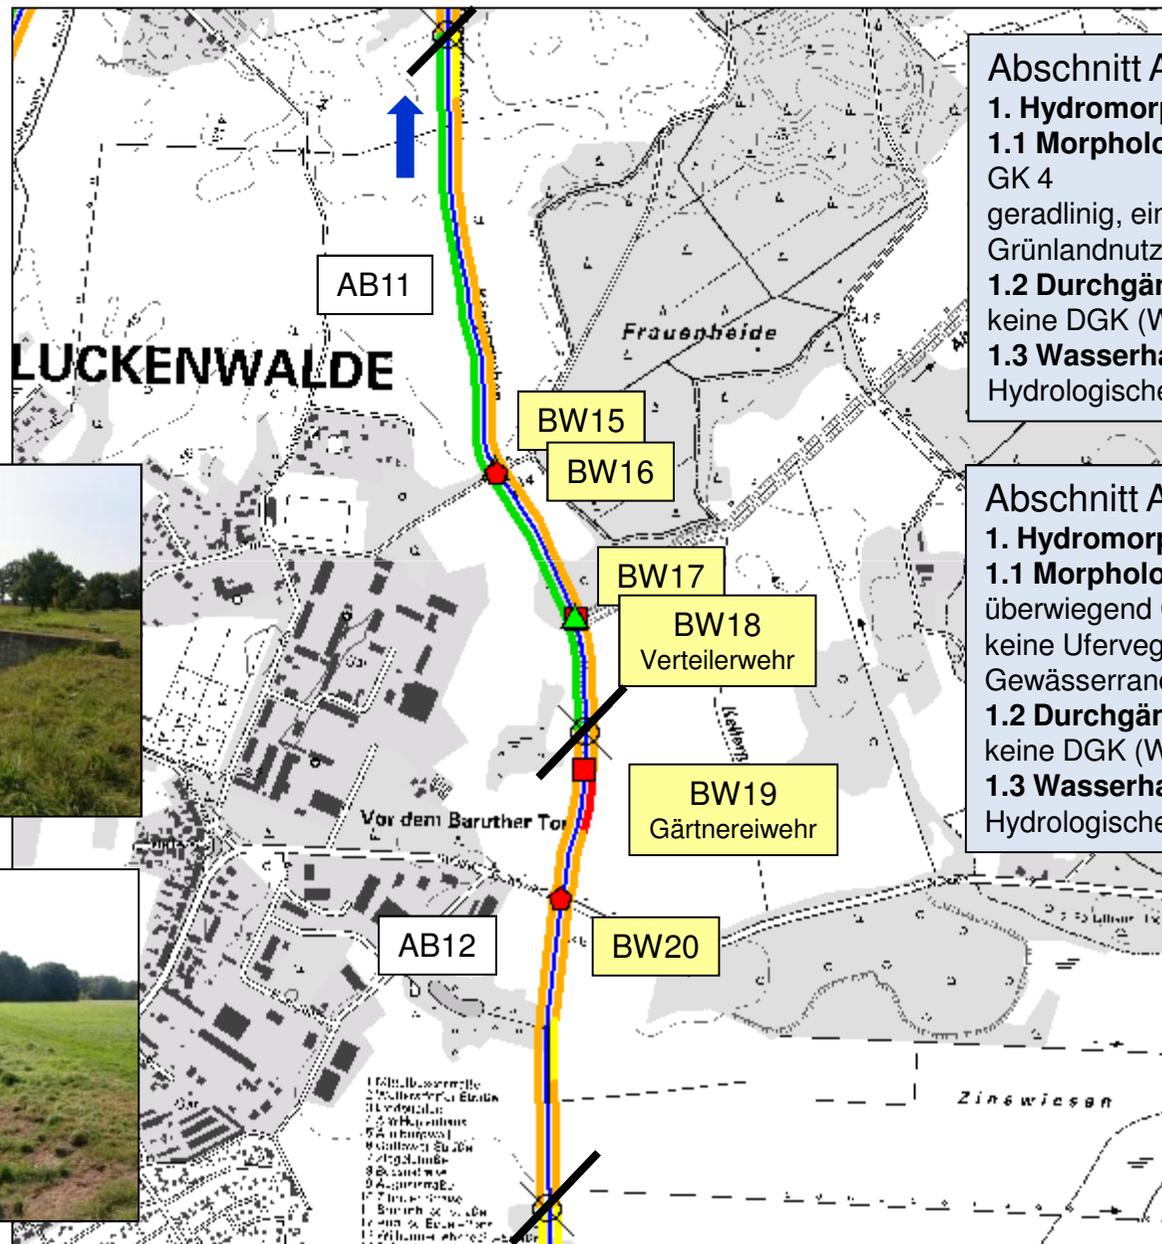
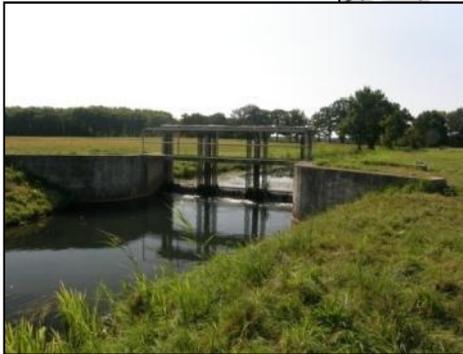
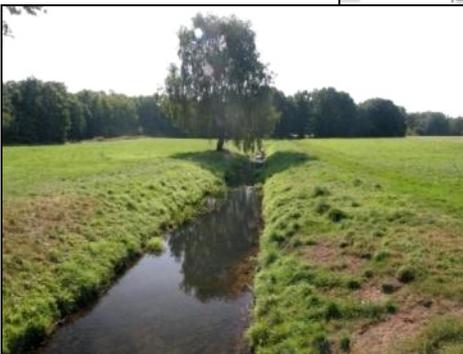
Königsgraben, DE584_34470_66753, Abschnitte AB11-AB12

Abschnitt AB11
1. Hydromorphologische QK+AU
1.1 Morphologie
 GK 4
 geradlinig, eingetieft, überwiegend Grünlandnutzung
1.2 Durchgängigkeit
 keine DGK (Wehr, Brücke)
1.3 Wasserhaushalt
 Hydrologische Zustandsklasse 2

Abschnitt AB12
1. Hydromorphologische QK+AU
1.1 Morphologie
 überwiegend GK 4, tlw. GK 5/3
 keine Ufervegetation und Gewässerrandstreifen, Grünland
1.2 Durchgängigkeit
 keine DGK (Wehr, Brücke)
1.3 Wasserhaushalt
 Hydrologische Zustandsklasse 4

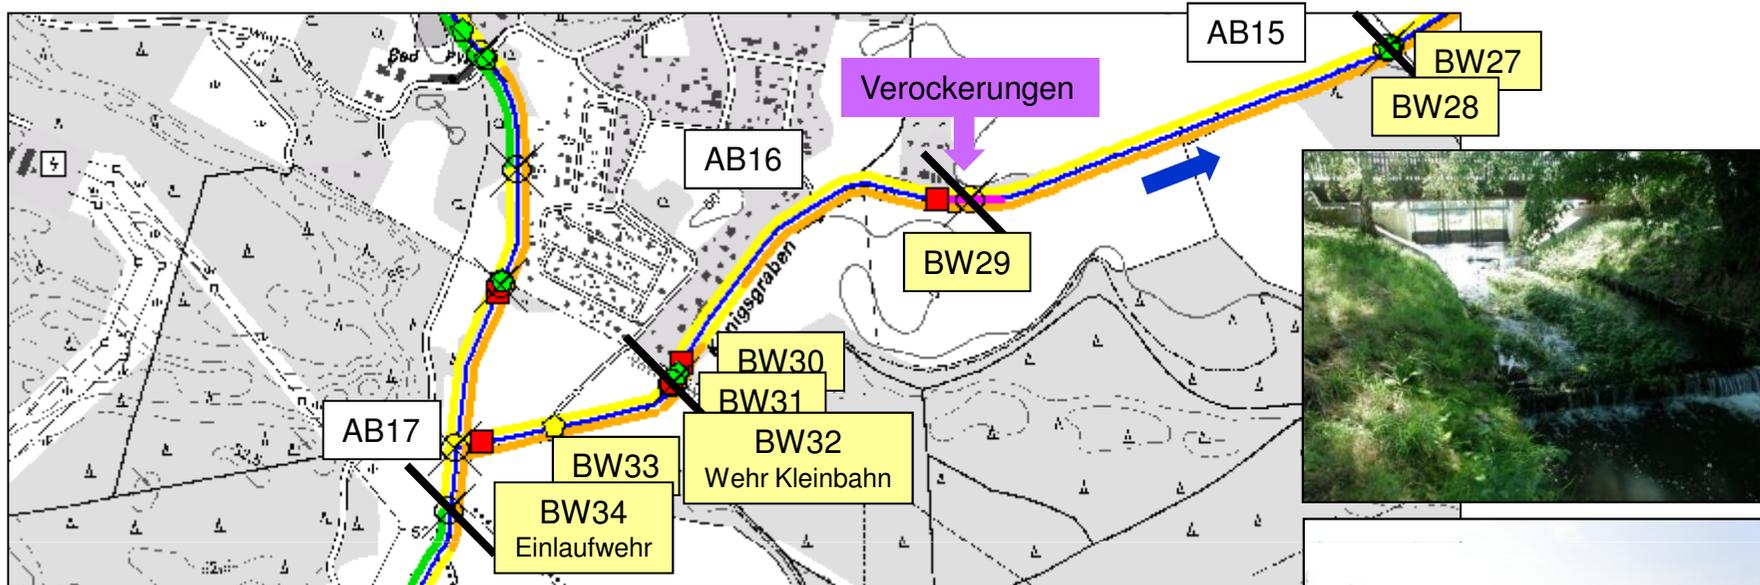
Königsgraben, DE584_34470_66753, Abschnitte AB15-AB17

keine Gewässerrandstreifen, gerades Trapezprofil, Grünland

keine DGK (Wehr)

Uferverbau, keine Eigendynamik, Gartenanlagenbereich bzw. Grünland

keine DGK (Wehr, Sohlabsturz)

gerade ausgebaut, Grünlandnutzung

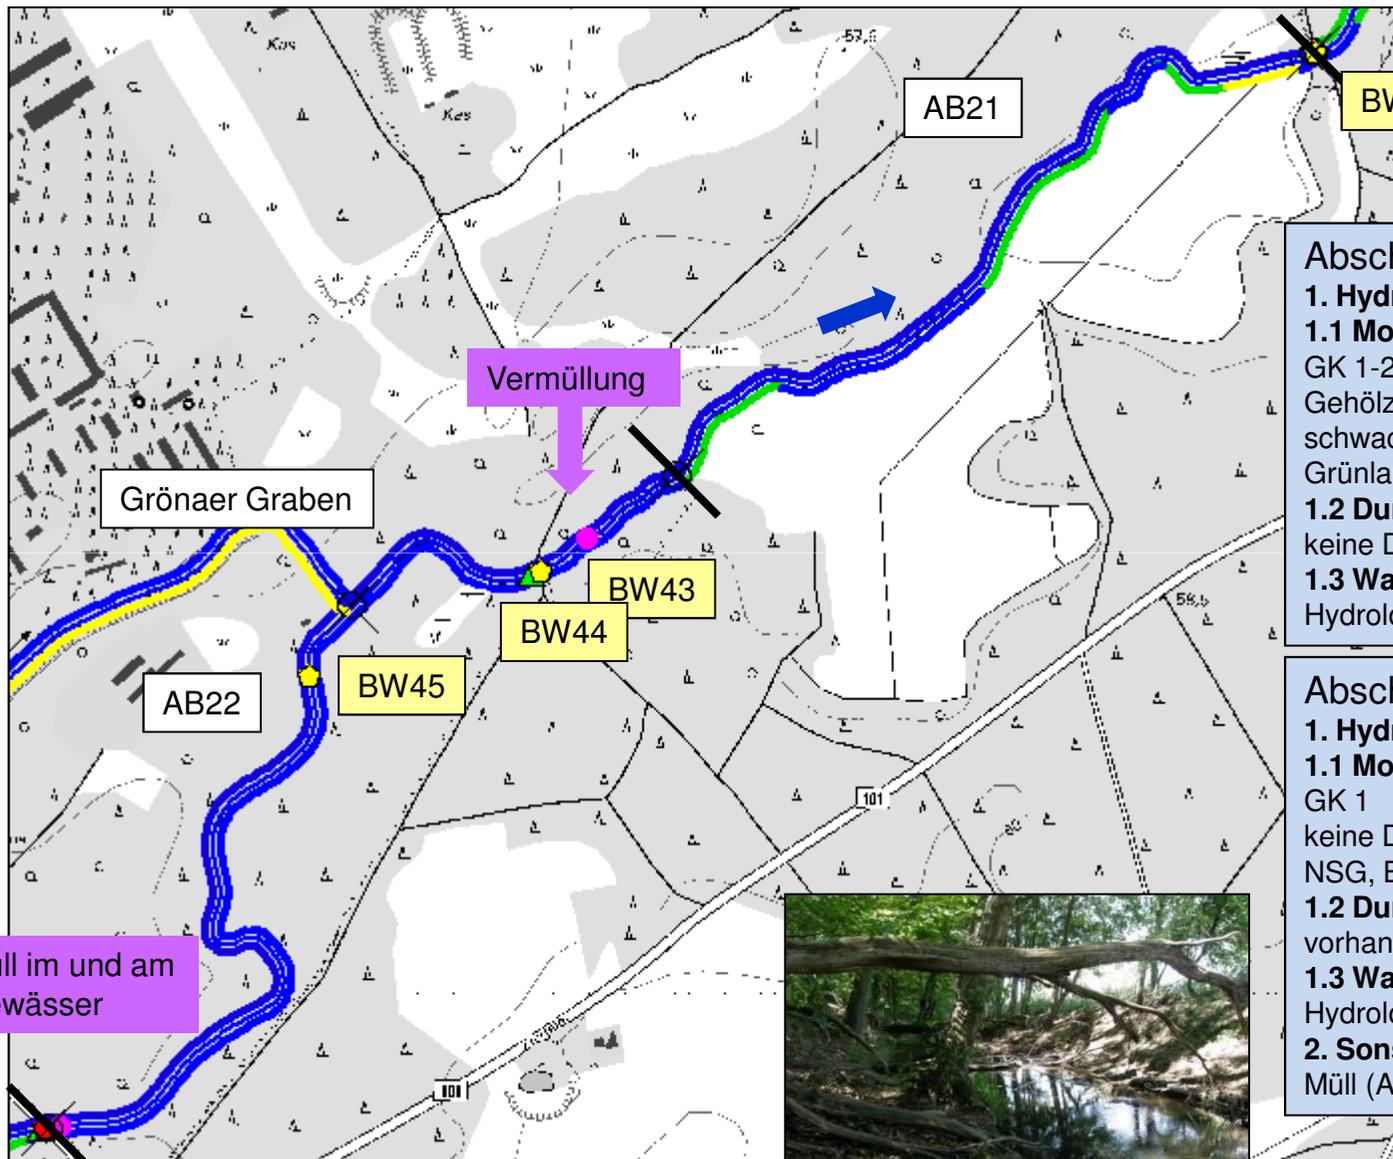
Nuthe, DE584_34470_66753, Abschnitte AB21-AB22

Abschnitt AB21
1. Hydromorphologische QK+AU
1.1 Morphologie
 GK 1-2
 Gehölzrandstreifen fast durchgehend, schwach geschwungener Verlauf, Grünland/ Wald
1.2 Durchgängigkeit
 keine Defizite
1.3 Wasserhaushalt
 Hydrologische Zustandsklasse 1

Abschnitt AB22
1. Hydromorphologische QK+AU
1.1 Morphologie
 GK 1
 keine Defizite, Bereich befindet sich im NSG, Buchenwald
1.2 Durchgängigkeit
 vorhanden
1.3 Wasserhaushalt
 Hydrologische Zustandsklasse 1
2. Sonstiges
 Müll (Altlasten) am und im Gerinne

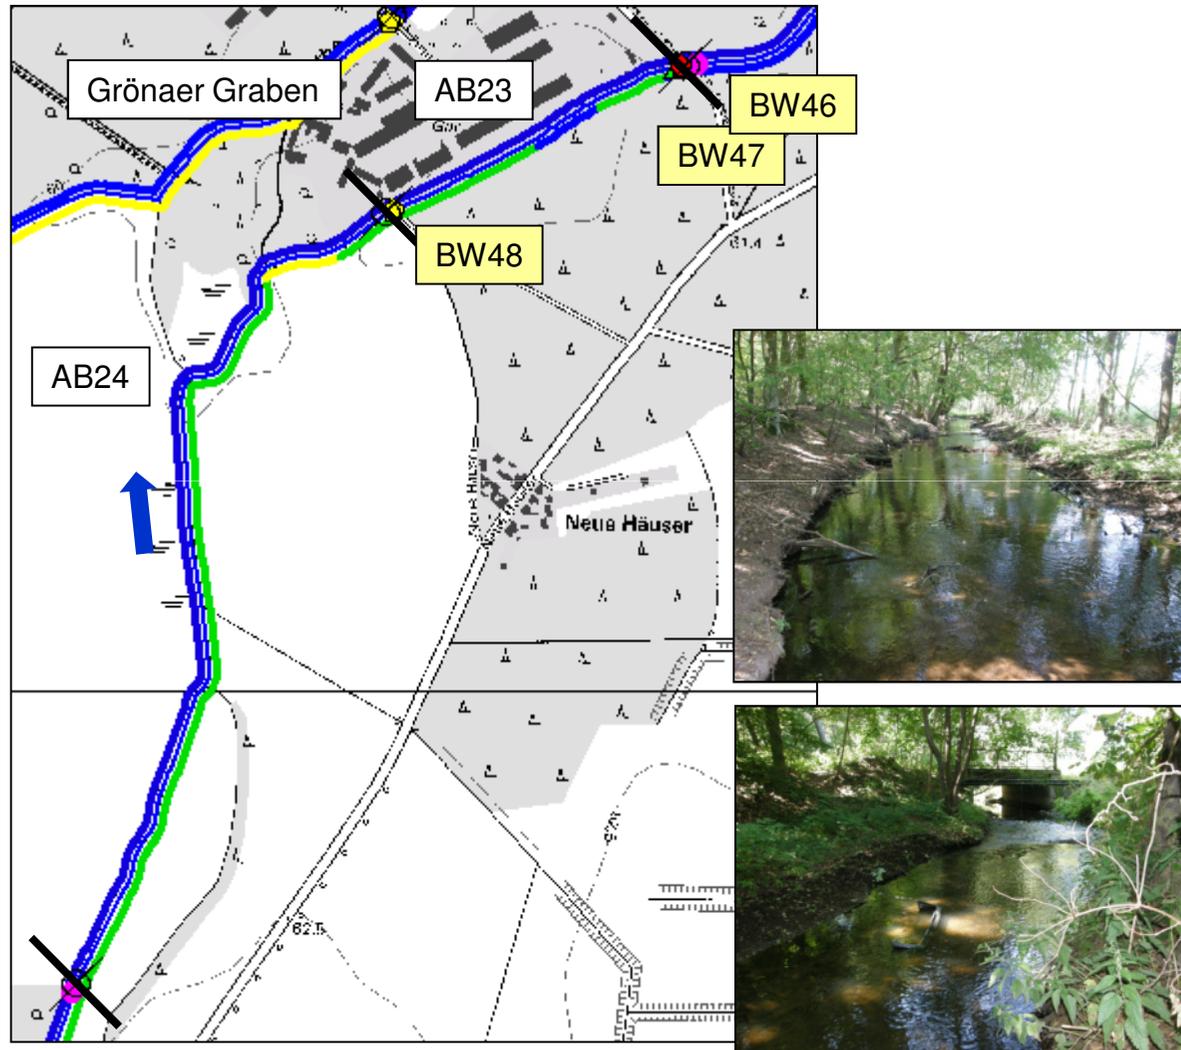
Nuthe, DE584_34470_66753, Abschnitte AB23-AB24

GK 2, tlw. GK 1
kurviger Verlauf mit Eigendynamik,
Wald, Bereich mit Bebauung
ehemaliger Militärstützpunkt

keine DGK für Fischotter (Brücke)

überwiegend GK 2
kein durchgehender Gewässerrand-
streifen, Grünlandnutzung (Wasser-
büffelhaltung)

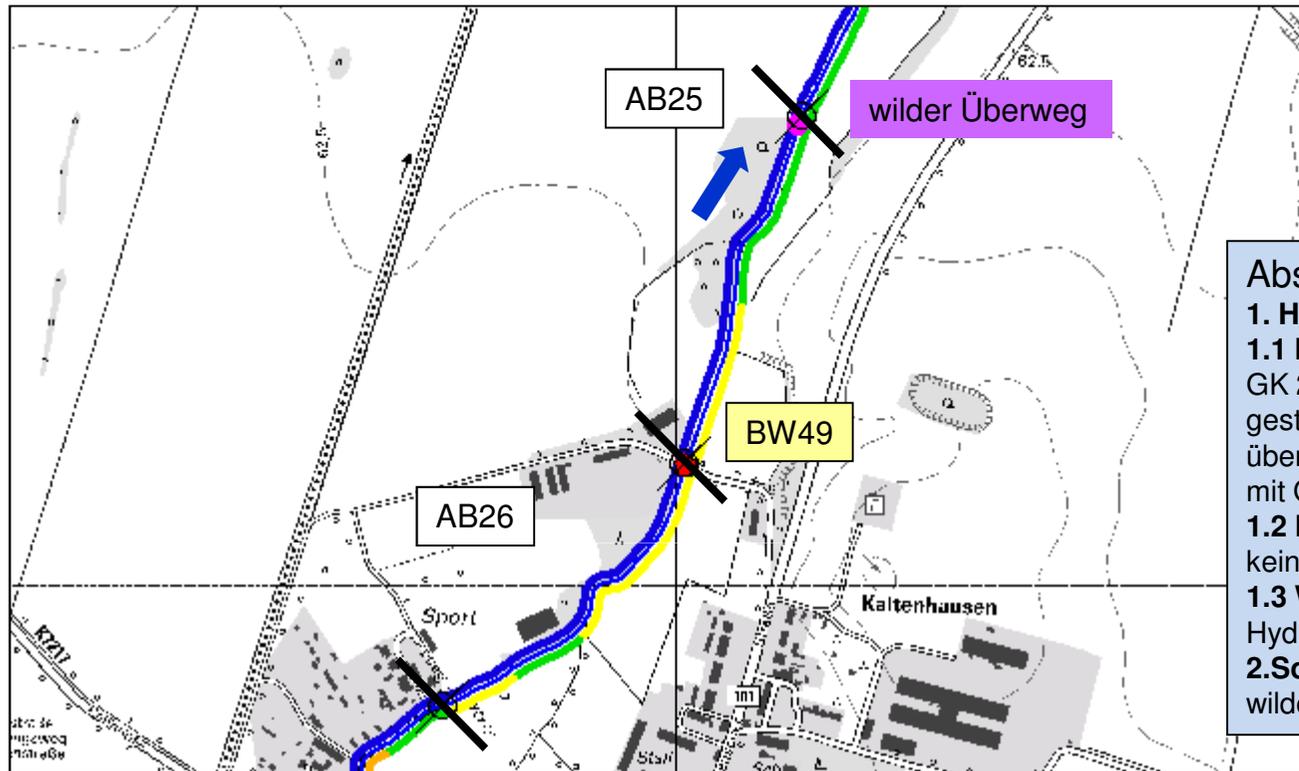
Nuthe, DE584_34470_66753, Abschnitte AB25-AB26

gesteckter Verlauf, Gehölzstreifen nicht überall vorhanden, Grünland/ Bereich mit Gehölzen bestanden

wilder Verbau

eingetieft gestrecktes Profil, einseitiger Gehölzbewuchs am Ufer, Brach- und Grünlandflächen

DGK nicht für Fischtotter (Brücke)

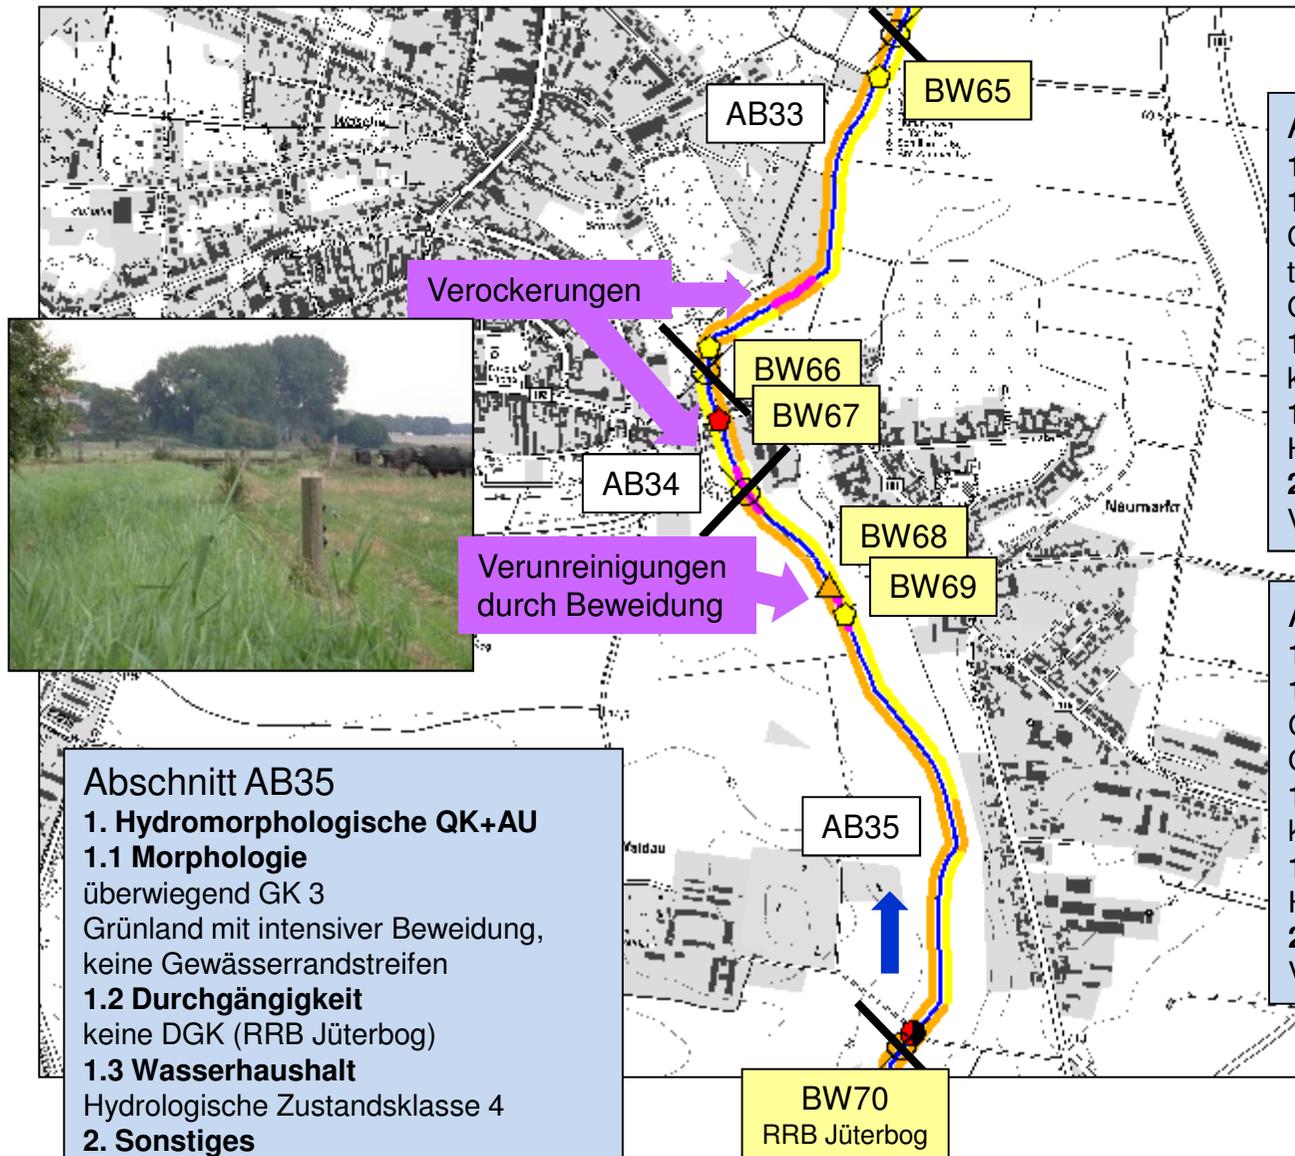
Nuthe, DE584_34470_66753, Abschnitte AB33-AB35

1.1 Morphologie
GK 3
tlw. Ufervegetation, Uferverbau, Grünland, Kleingartenanlage

2. Sonstiges
Verockerungen

1.1 Morphologie
GK 4
Ortslage Jüterbog

1.2 Durchgängigkeit
keine DGK für Fischotter (Brücke B101)

1.1 Morphologie
überwiegend GK 3
Grünland mit intensiver Beweidung, keine Gewässerrandstreifen

1.2 Durchgängigkeit
keine DGK (RRB Jüterbog)

2. Sonstiges
Einträge aus Beweidebetrieb ohne Gewässerrandstreifen

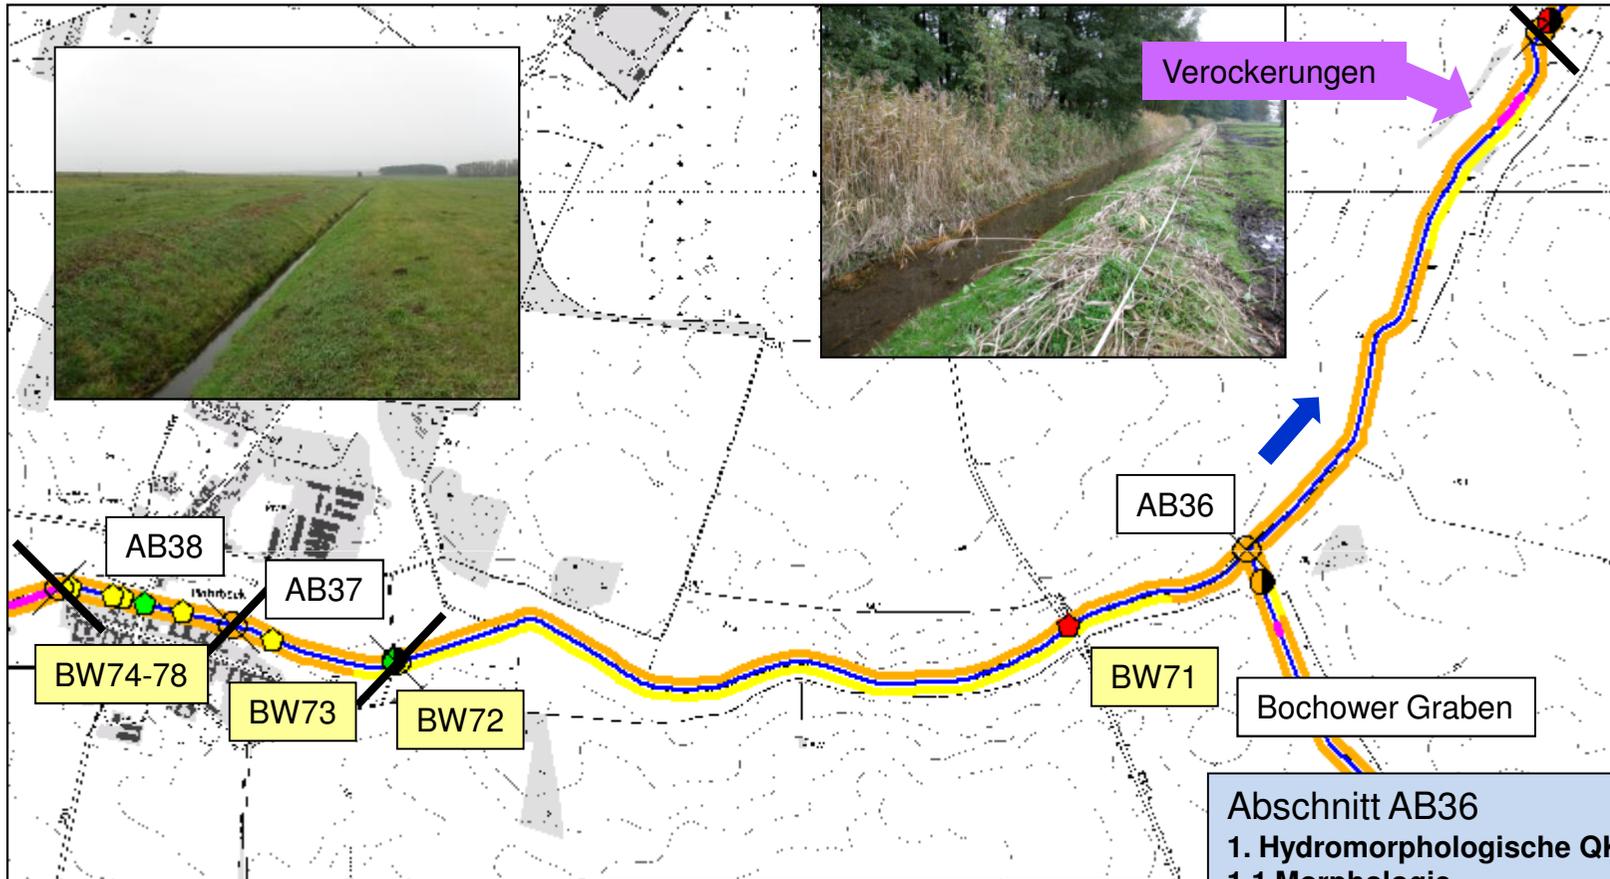
Nuthe, DE584_34470_66753, Abschnitte AB36-AB38

- 1. Hydromorphologische QK+AU**
- 1.1 Morphologie**
GK 4
Uferverbau, Ortslage Rohrbeck
- 1.2 Durchgängigkeit**
keine Defizite
- 1.3 Wasserhaushalt**
Hydrologische Zustandsklasse 4

- 1. Hydromorphologische QK+AU**
- 1.1 Morphologie**
GK 4
geradlinig ausgebaut, keine Ufervegetation, Grünland
- 1.2 Durchgängigkeit**
nicht beeinträchtigt
- 1.3 Wasserhaushalt**
Hydrologische Zustandsklasse 4

- 1. Hydromorphologische QK+AU**
- 1.1 Morphologie**
GK 3-4
geradlinig eingetieftes Trapezprofil, keine Randstreifen und Gehölze, Bereich Rückhaltebecken und Grünland
- 1.2 Durchgängigkeit**
keine DGK für Otter (Brücke K7210)
- 1.3 Wasserhaushalt**
Hydrologische Zustandsklasse 4
- 2. Sonstiges**
Verockerungen

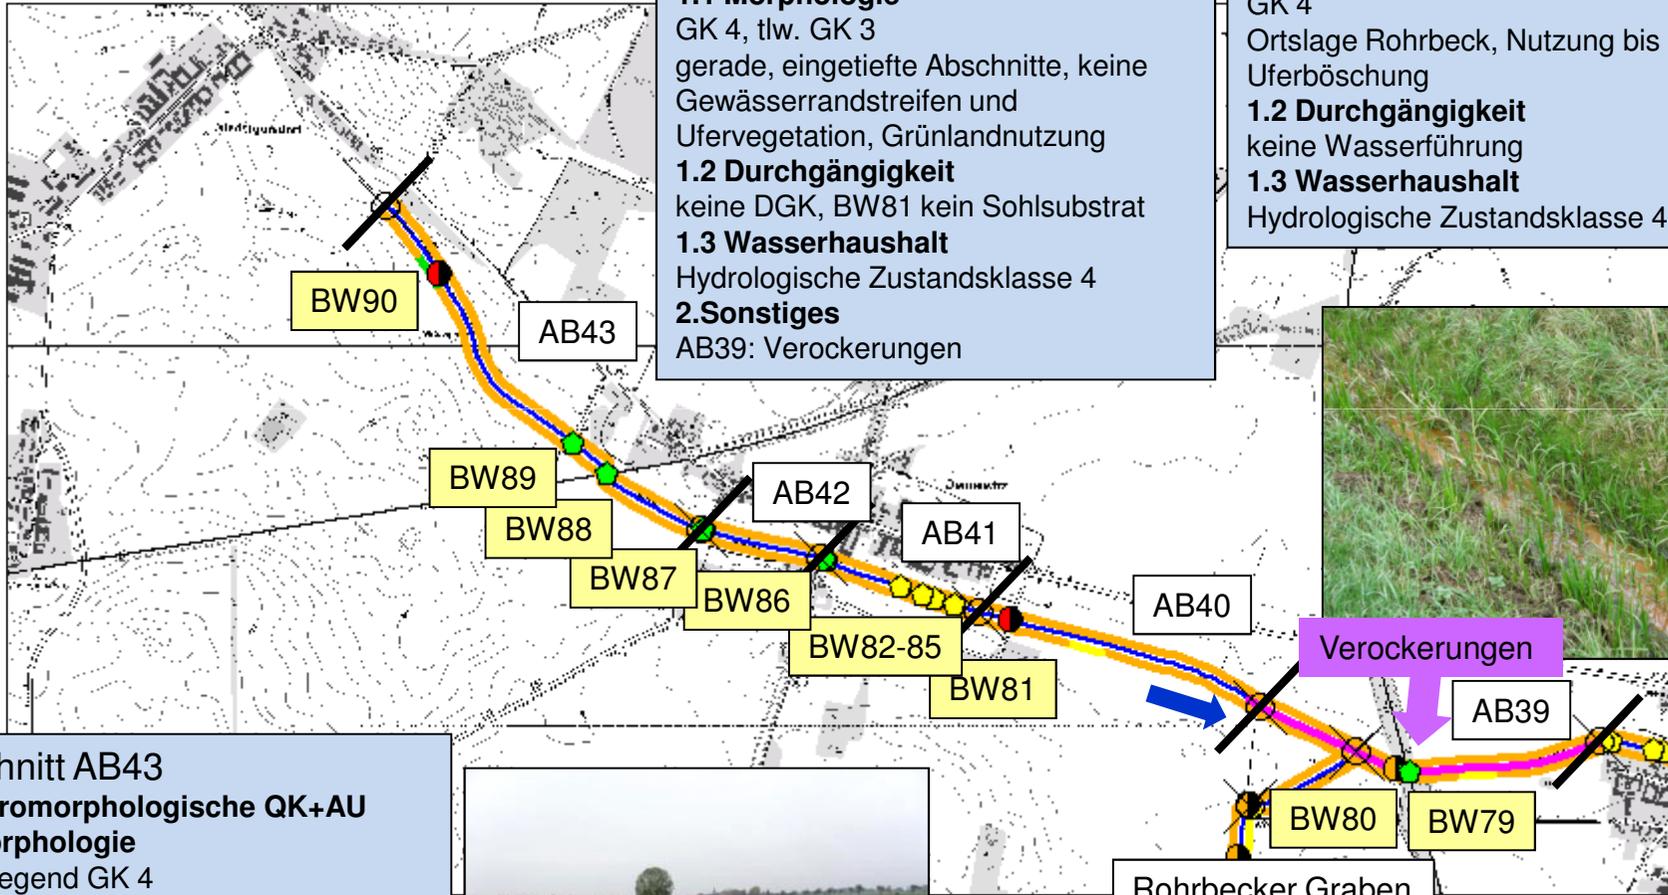
Nuthe, DE584_34470_66753, Abschnitte AB39-AB43

Abschnitte AB39-AB40
1. Hydromorphologische QK+AU
1.1 Morphologie
 GK 4, tlw. GK 3
 gerade, eingetieft, keine Gewässerrandstreifen und Ufervegetation, Grünlandnutzung
1.2 Durchgängigkeit
 keine DGK, BW81 kein Sohlsubstrat
1.3 Wasserhaushalt
 Hydrologische Zustandsklasse 4
2. Sonstiges
 AB39: Verockerungen

Abschnitte AB41-AB42
1. Hydromorphologische QK+AU
1.1 Morphologie
 GK 4
 Ortslage Rohrbeck, Nutzung bis an die Uferböschung
1.2 Durchgängigkeit
 keine Wasserführung
1.3 Wasserhaushalt
 Hydrologische Zustandsklasse 4
