Gewässerentwicklung Uckerseen Maßnahmenvorschläge

Auftraggeber: Landesamt für Umwelt, Gesundheit und Verbraucherschutz, RS 5

Auftragnehmer: Büro für Ingenieurbiologie, Umweltplanung und Wasserbau
Frank Spundflasch Dr. Nicole Kovalev

Projektgebiet Ucker 1

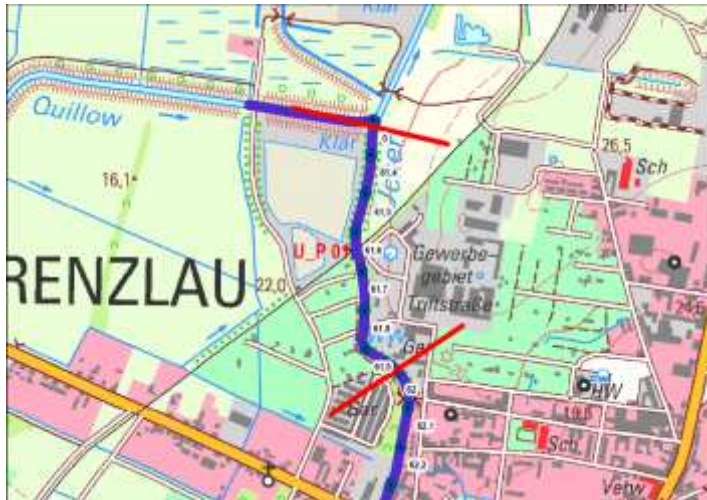
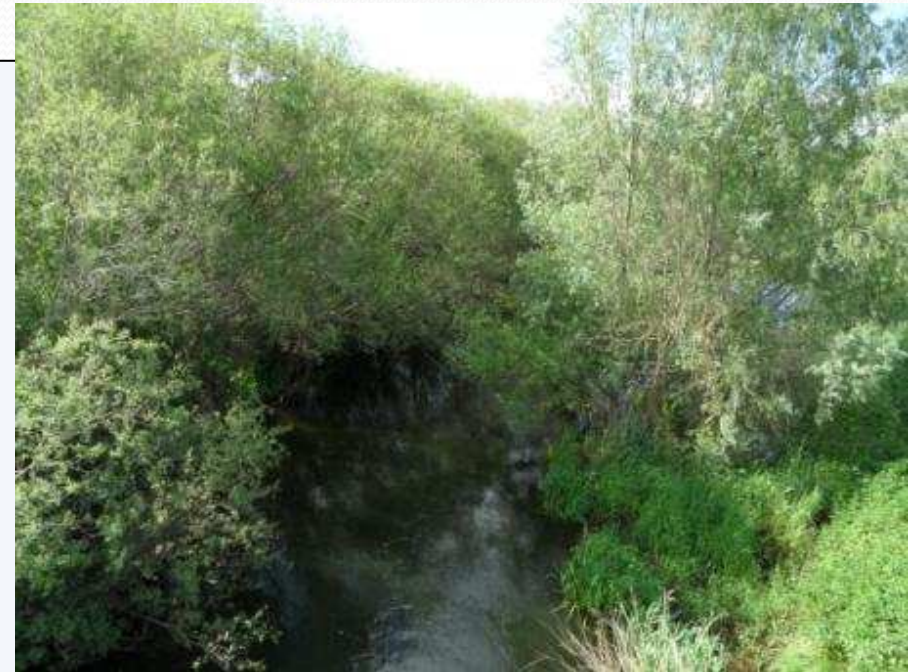
Planungsabschnitt 1: Station 61+300 bis 62+000

Gesamt: 4

maximal erreichbare Gewässerstrukturgüteklasse: **3,5**

- - Eintrag von Nähr- oder Schadstoffen
- - fehlender Gewässerrandstreifen
- - Einschwemmen von erodiertem Boden von den Ackerflächen
- - unverträgliche Nutzungen im Gewässerumfeld

| Maßnahmen | Umsetzungs-priorität |
|---|---|
| Strukturanreicherung der Sohle | ! |
| Strukturanreicherung der Ufer | !! |

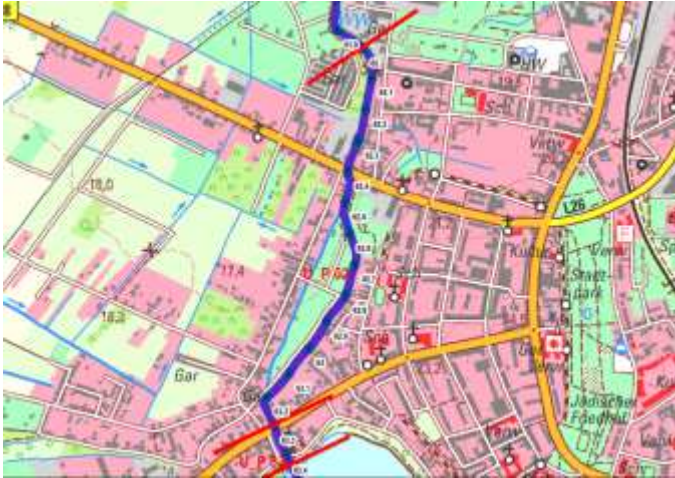
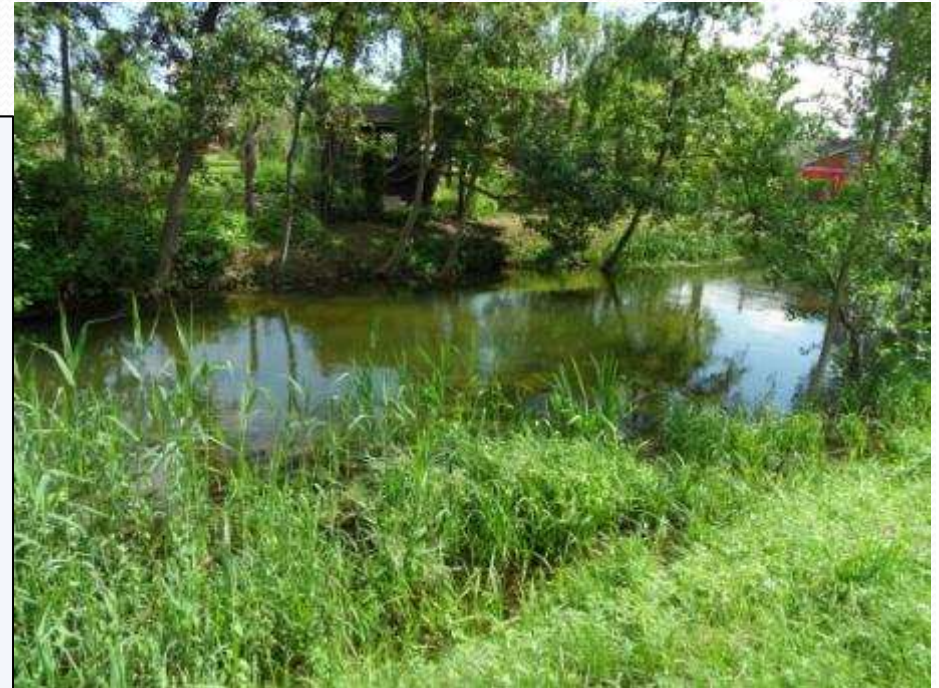
Planungsabschnitt 2: 62+000 bis 63+300

Gesamt: 4

maximal erreichbare Gewässerstrukturgüteklasse: 4

- ▣ - Privatgrundstücke und Gebäude bis direkt an das Gewässer
- ▣ - privat errichtete Leitern, Stege, Treppen oder Schuppen
- ▣ - kurze befestigte Uferbereiche
- ▣ - Ansammlung von Müll
- ▣ - Einmündung von Drainagen und Stadtentwässerung

| Maßnahmen | Umsetzungs-priorität |
|---|---|
| Strukturanreicherung der Sohle | ! |
| Strukturanreicherung der Ufer | ! |

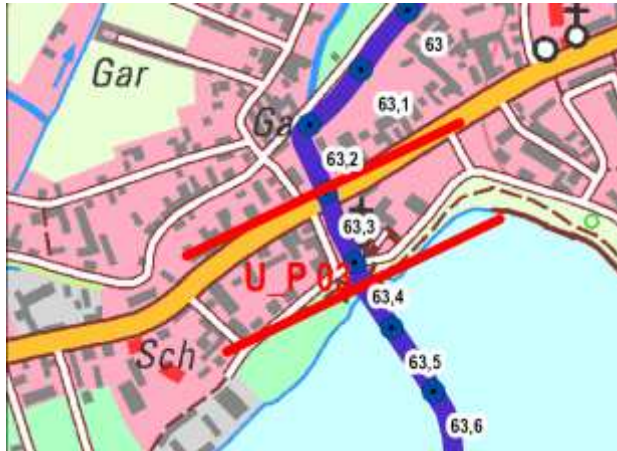
Planungsabschnitt 3: 63+310 bis 63+440

Gesamt: 6

maximal erreichbare Gewässerstrukturgüteklasse: 6

- ▣ - kanalisierter Gewässerlauf
- ▣ - senkrechte Ufermauer oder befestigte Uferböschungen
- ▣ - fehlender Uferrandstreifen

| Maßnahmen | Umsetzungs-priorität |
|---|---|
| Optimierung Durchgängigkeit | !! |

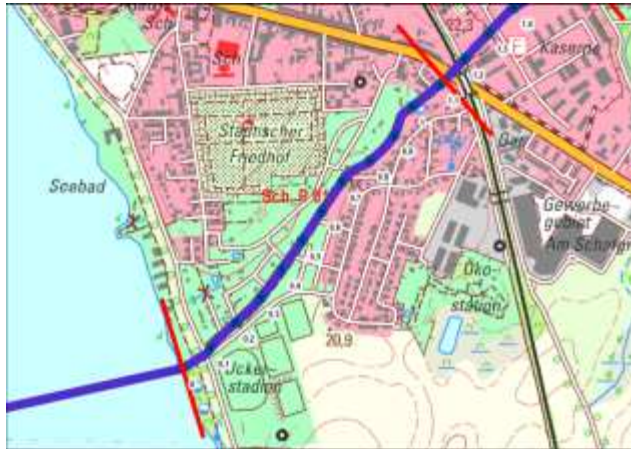
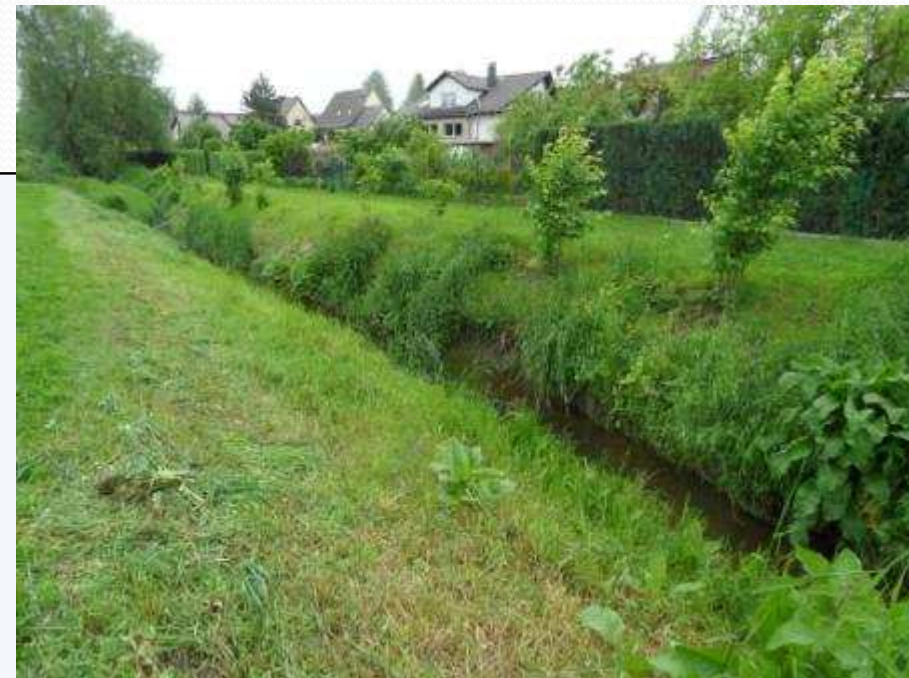
Planungsabschnitt 1: 0+000 bis 1+120

Gesamt: 4

maximal erreichbare Gewässerstrukturgüteklasse: 4

- ▣ - sehr tiefes Trapezprofil
- ▣ - monotone Sohlen- und Uferstrukturen, geringe Breiten- und Strömungsdifferenzen
- ▣ - geringe Beschattung des Gewässers
- ▣ - intensive Gewässerunterhaltung notwendig

| Maßnahmen | Umsetzungs-priorität |
|---|---|
| Strukturanreicherung der Sohle | !!! |
| Strukturanreicherung der Ufer | ! |
| Entwicklung Ufergehölze | !! |

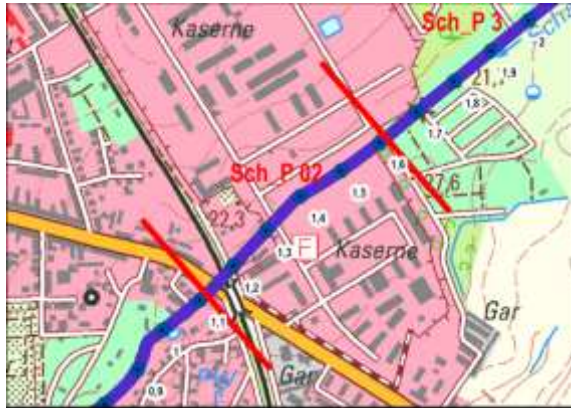
Planungsabschnitt 2: 1+120 bis 1+610

Gesamt: 7

maximal erreichbare Gewässerstrukturgüteklasse: 7

- ▣ - Unterbrechung der Durchgängigkeit durch Verrohrung
- ▣ - fehlende Ufer- und Sohlenstrukturen auf dem Militärgelände

| Maßnahmen | Umsetzungs-priorität |
|---|---|
| Öffnung der Verrohrung | ! |

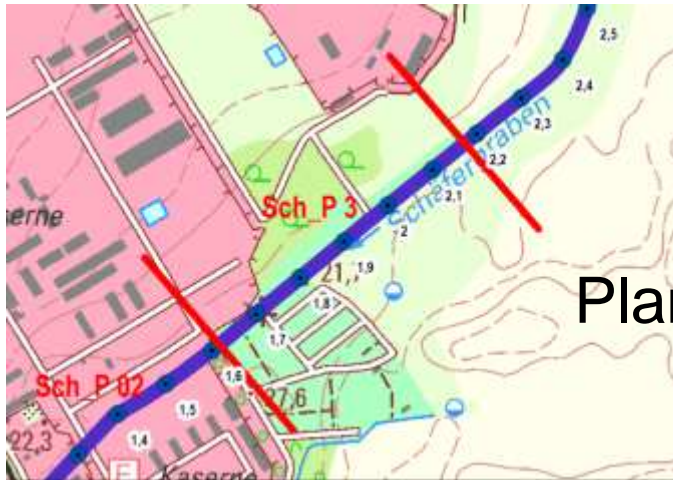
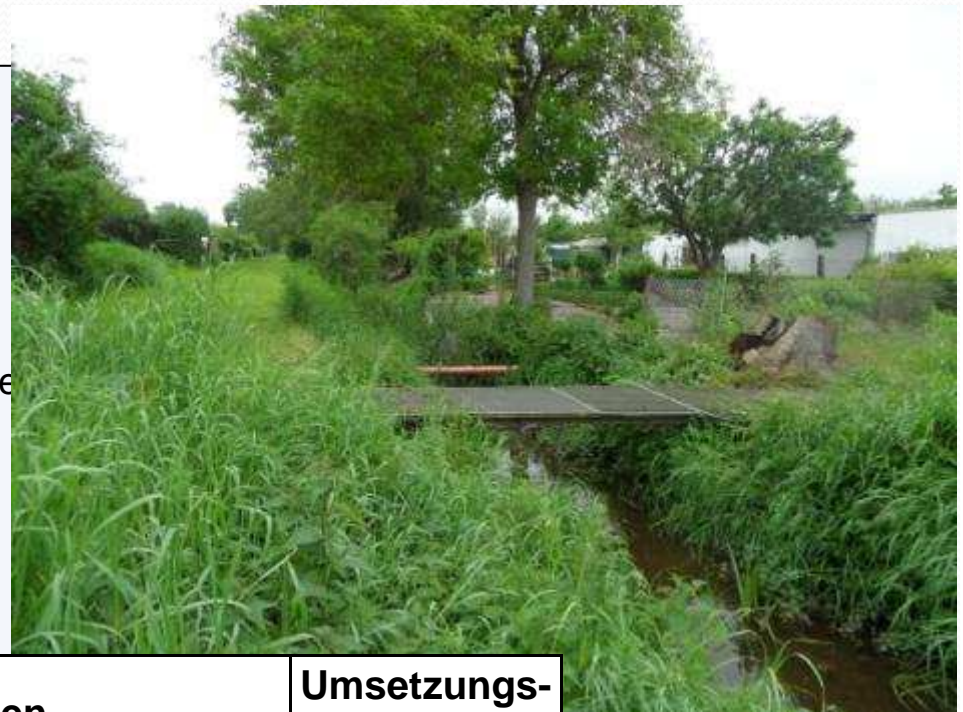
Planungsabschnitt 3: 1+610 bis 2+180

Gesamt: 5

maximal erreichbare Gewässerstrukturgüteklasse: 4

- ▣ Gartennutzung bis an die Böschungsoberkante
- ▣ geringe Sohlen- und Uferstrukturen
- ▣ begradigtes, mäßig eingetieftes Profil

| Maßnahmen | Umsetzungs- priorität |
|---|---|
| Strukturanreicherung der Sohle | !!! |
| Strukturanreicherung der Ufer | ! |
| Entwicklung Ufergehölze | ! |

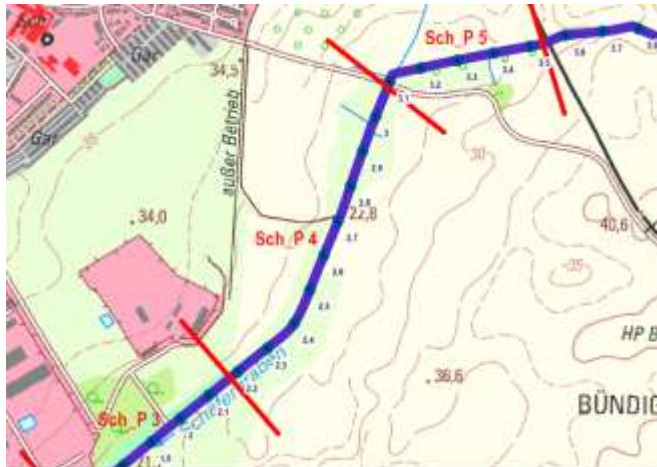
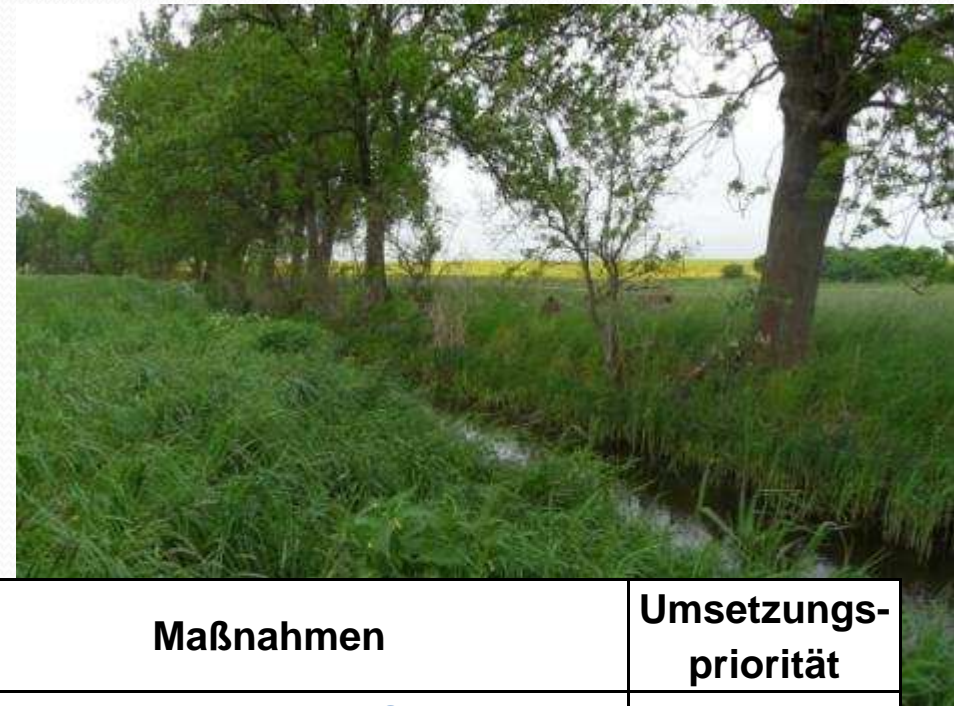
Planungsabschnitt 4: 2+180 bis 3+090

Gesamt: 4

maximal erreichbare Gewässerstrukturgüteklasse: 2

- ☐ - eingeschränkte Durchgängigkeit an den Durchlässen
- ☐ - begradigtes, mäßig bis sehr tiefes Trapezprofil
- ☐ - geringe Ufer- und Sohlenstrukturen

| Maßnahmen | Umsetzungs-priorität |
|---|---|
| Strukturanreicherung der Sohle | !!! |
| Strukturanreicherung der Ufer | !! |
| Entwicklung Ufergehölze | ! |
| Sohlanhebung | !! |
| Umbau verrohrter Durchlässe | ! |
| Fließwegverlängerung | ! |

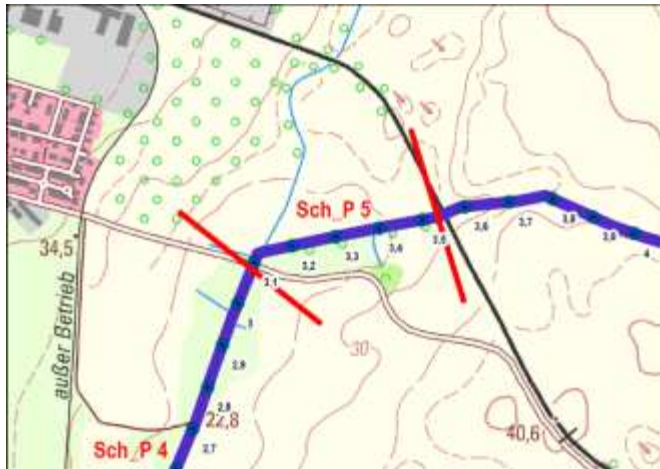
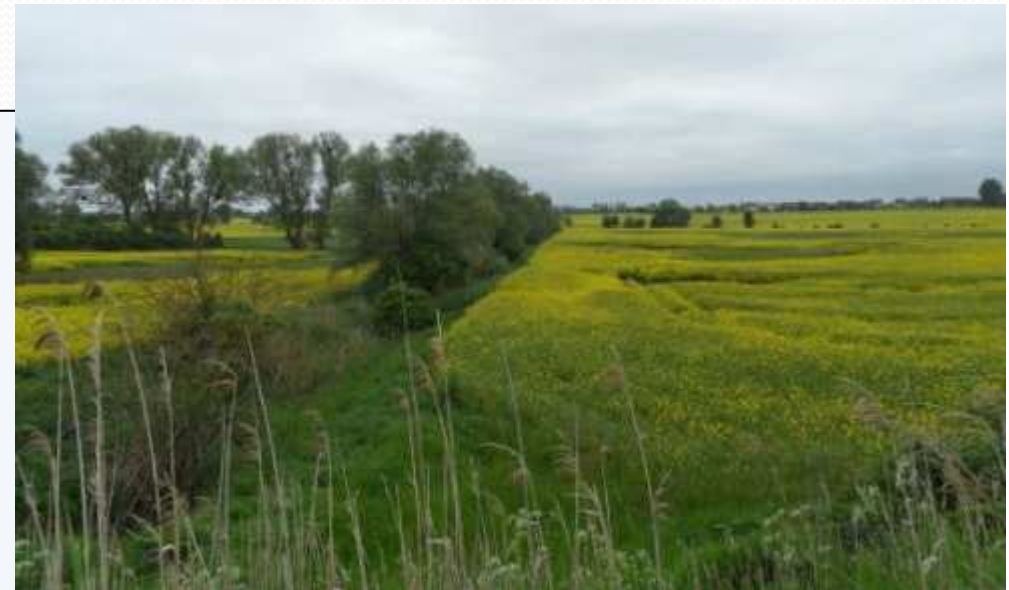
Planungsabschnitt 5: 3+090 bis 3+530

Gesamt: 4

maximal erreichbare Gewässerstrukturgüteklasse: 3

- ▣ - begradigtes, trapezförmiges Gewässerprofil
- ▣ - teilweise fehlender Gewässerrandstreifen
- ▣ - nur lückige Reihe von Ufergehölzen
- ▣ - fehlende Sohlen- und Uferstrukturen

| Maßnahmen | Umsetzungs-priorität |
|---|---|
| Strukturanreicherung der Sohle | !!! |
| Entwicklung Ufergehölze | !! |
| Sohlanhebung | ! |
| Umbau verrohrter Durchlässe | ! |
| Senkung Oberflächeneinträge | !!! |

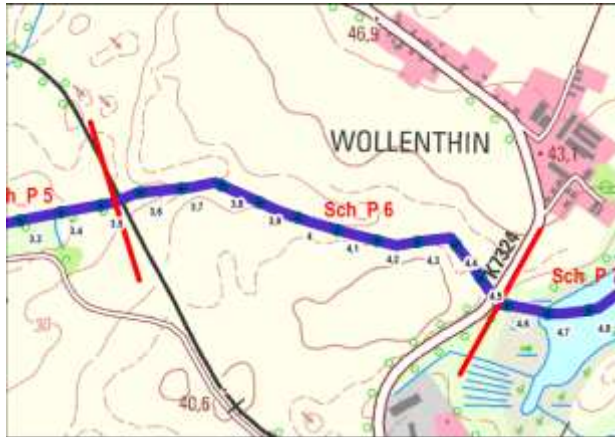
Planungsabschnitt 6: 3+530 bis 4+590

Gesamt: 7

gesamter Abschnitt verrohrt

nicht vorhanden

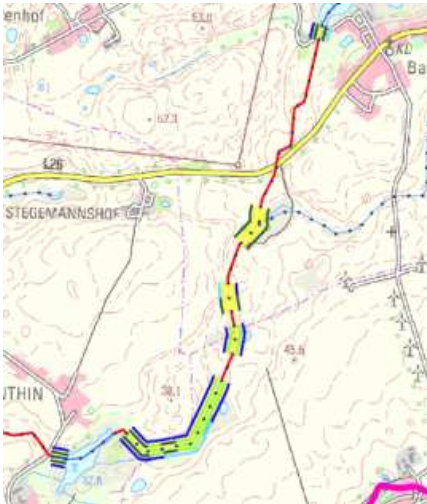
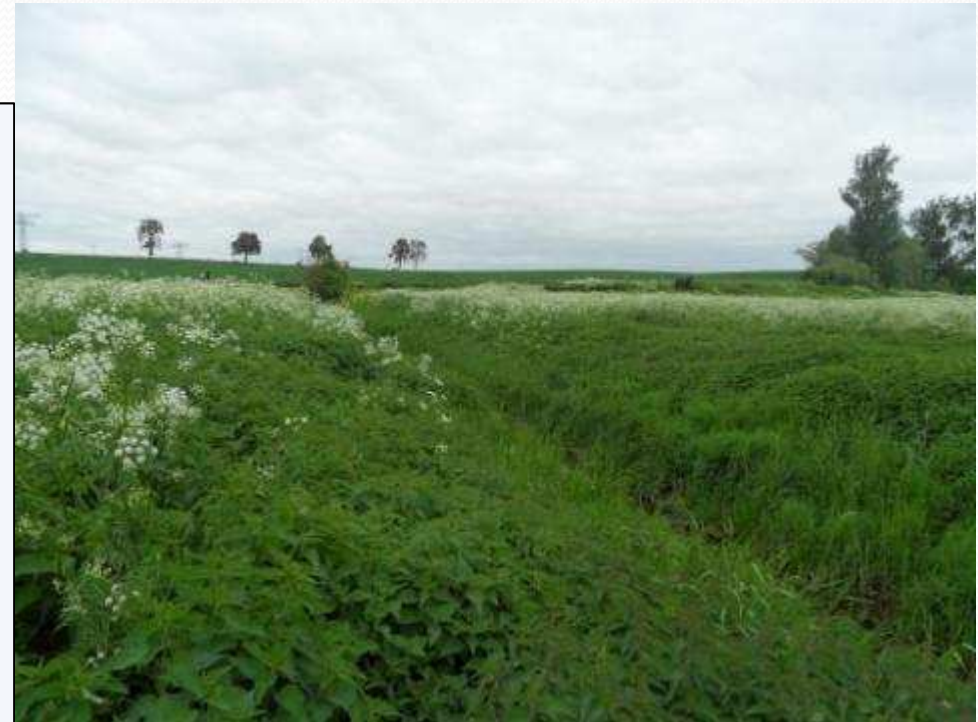
Planungsabschnitt 6-9: 3+530 bis 8+800

Gesamt: 7

maximal erreichbare Gewässerstrukturgüteklasse: 7

- ▣ - begradigte, eingetiefte Gewässerprofile
- ▣ - größere Abschnitte verrohrt

- Wiederherstellung der Binneneinzugsgebiete

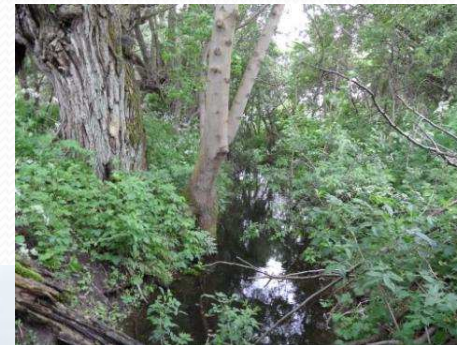
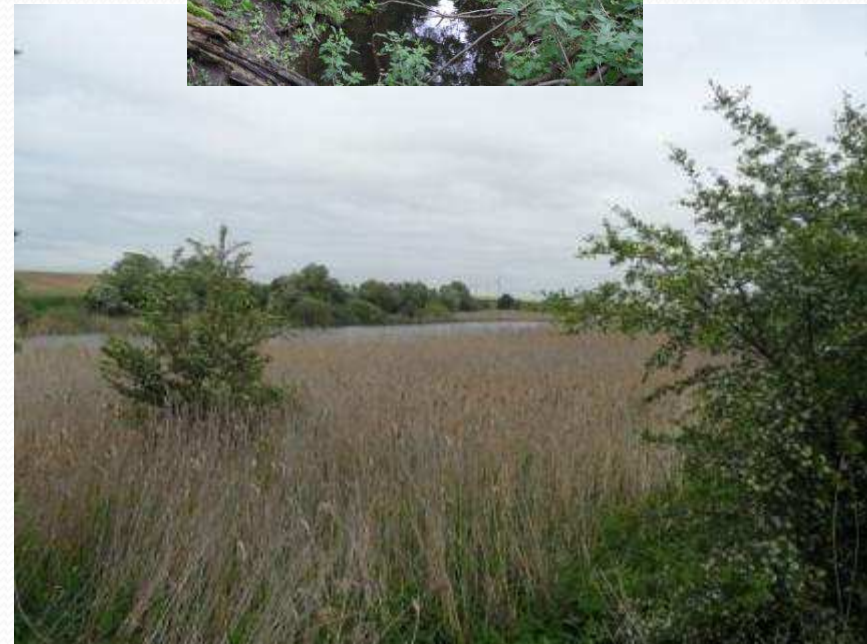
Planungsabschnitt 10-12: 8+800 bis 10+820

Gesamt: 3

maximal erreichbare Gewässerstrukturgüteklasse: 3

- ▣ - begradigter Gewässerverlauf
- ▣ - Entwässerung einer Niederung

- Sohlanhebung

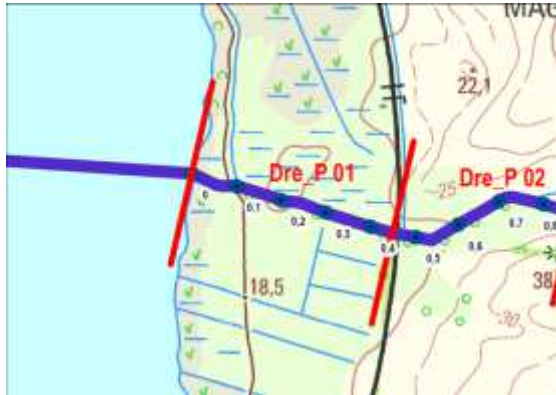
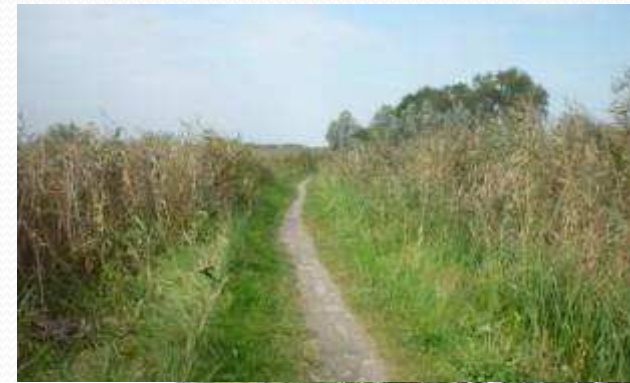
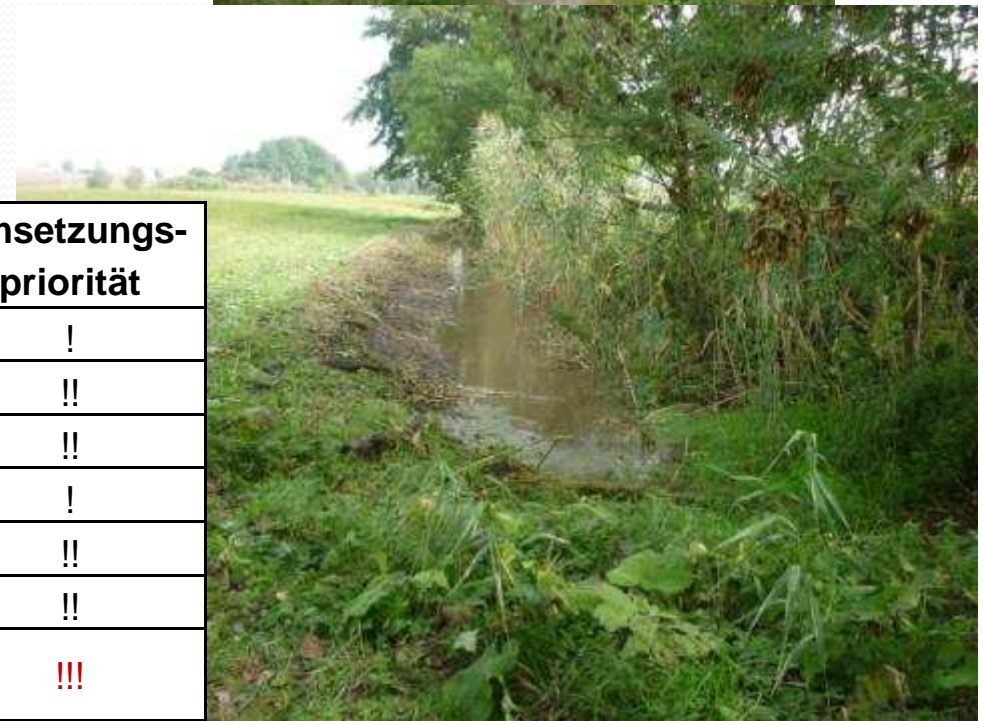
Planungsabschnitt 1: 0+000 bis 0+450

- ☐ - begradigter Gewässerlauf
- ☐ - hohe Nährstoffbelastung
- ☐ - wenig gewässertypische Strukturen

| Maßnahmen | Umsetzungs- priorität |
|--|---|
| Strukturanreicherung der Sohle | ! |
| Strukturanreicherung der Ufer | !! |
| Entwicklung Ufergehölze | !! |
| Sohlanhebung | ! |
| Durchgängigkeit an Stauen herstellen | !! |
| Optimierung Durchgängigkeit | !! |
| Nährstoffrückhalt in Feuchtgebiet optimieren | !!! |

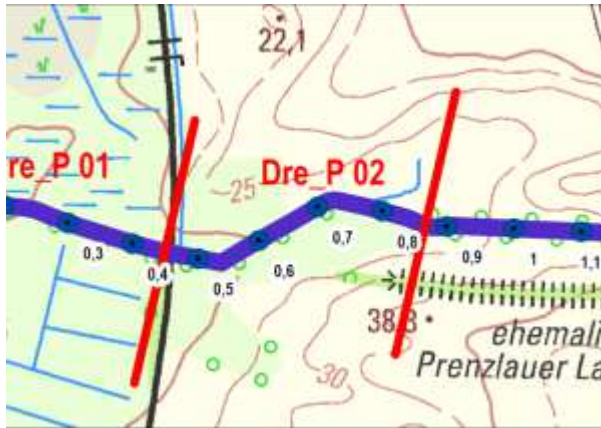
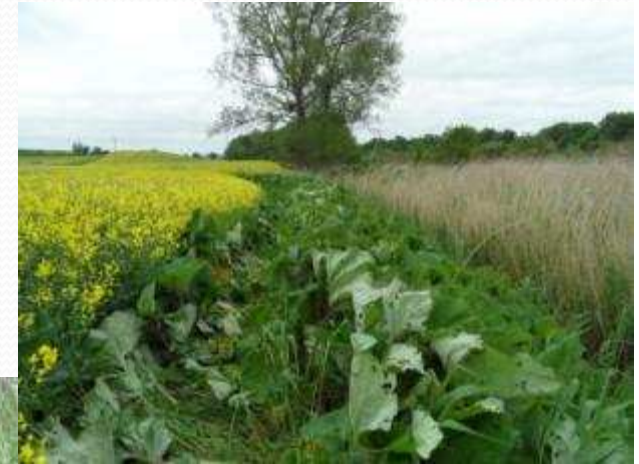
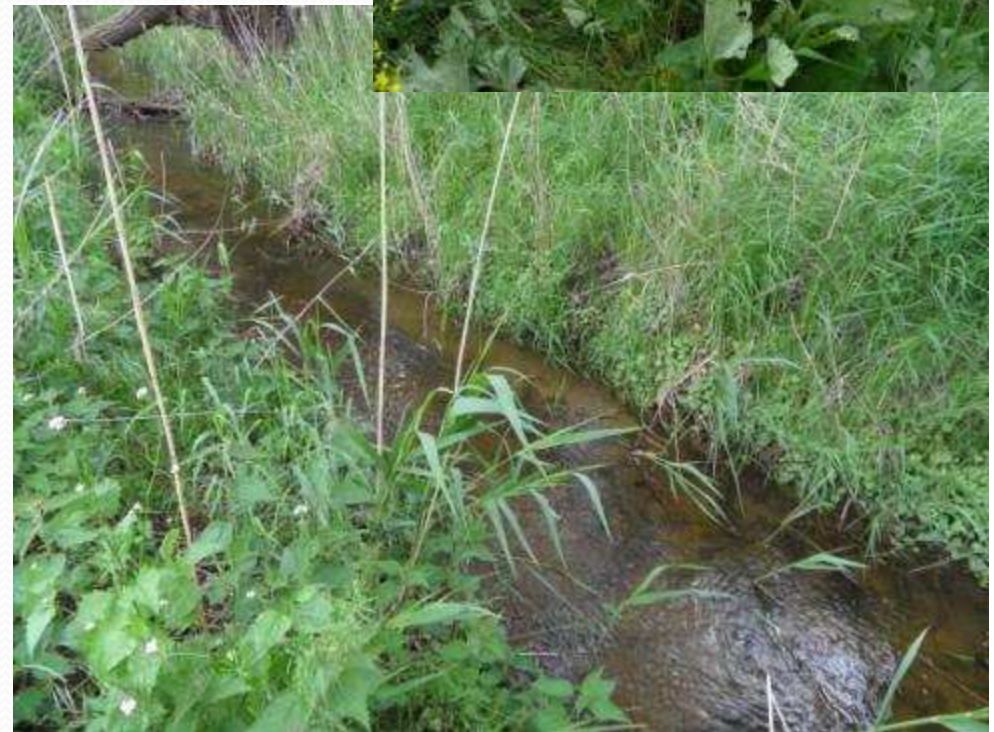
Planungsabschnitt 2: 0+450 bis 0+880

- - überwiegend begradigter Gewässerverlauf
- - strukturarme Gewässersohle
- - teilweise fehlender Gewässerrandstreifen
- - Ackerbewirtschaftung bis an die Uferböschung

Gewässerrandstreifen zum Acker herstellen

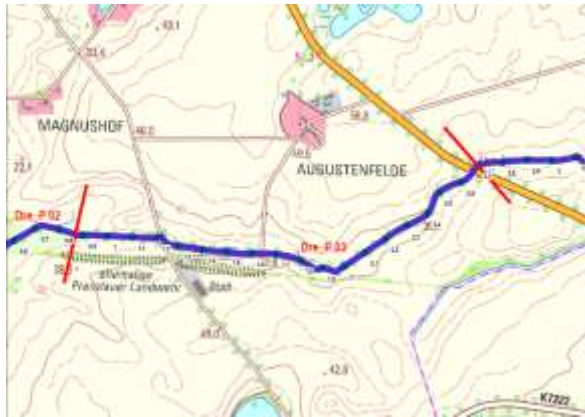
Planungsabschnitt 3: 0+880 bis 2+700

- eingeschränkte Durchgängigkeit an Durchlässen
- lokal Einträge aus Ackerflächen

| Maßnahmen | Umsetzungs-priorität |
|---|---|
| Umbau verrohrter Durchlässe | !! |
| Durchgängigkeit an Stauen herstellen | !! |
| Optimierung Durchgängigkeit | !! |
| Senkung Oberflächeneinträge | !!! |

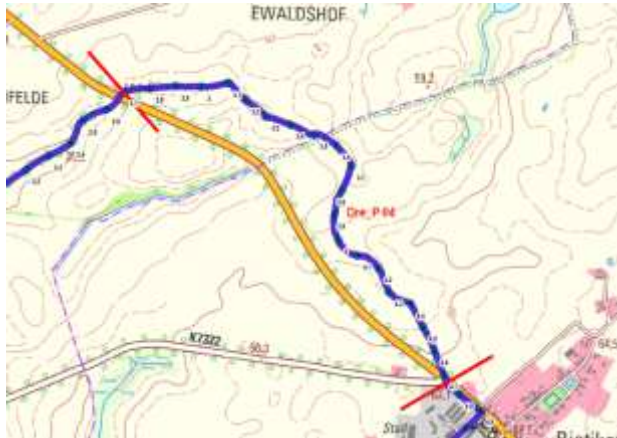
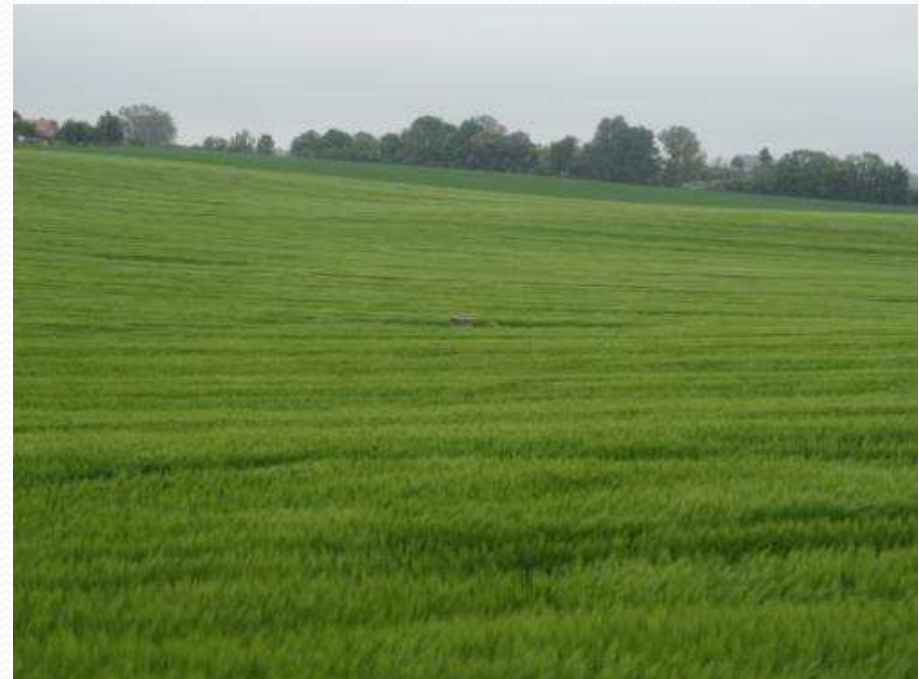
Planungsabschnitt 4: 2+700 bis 4+730

gesamter Gewässerabschnitt verrohrt

- Ggf. öffnen der Verrohrung, aber es hängen einige Drainagen und Zuleitungen an diesem, Abschnitt
- Wasserrückhalt

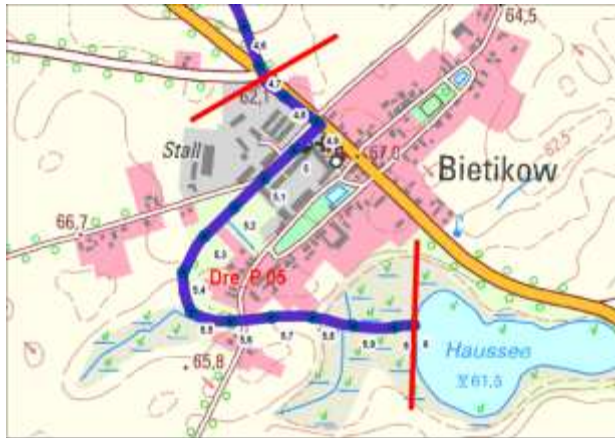
Planungsabschnitt 5: 4+730 bis 6+040

- ▣ - begradigter und tiefer Gewässerlauf
- ▣ - verrohrte Gewässerabschnitte
- ▣ - teilweise ausgeräumte Gewässersohle
- ▣ - Müll im Gewässer
- ▣ - arten- und strukturarme Ufervegetation
- ▣ - nur abschnittsweise Gehölzstrukturen

Optimierung Durchgängigkeit

Senkung Oberflächeneinträge

Gewässerumverlegung in den Ortsrandbereich

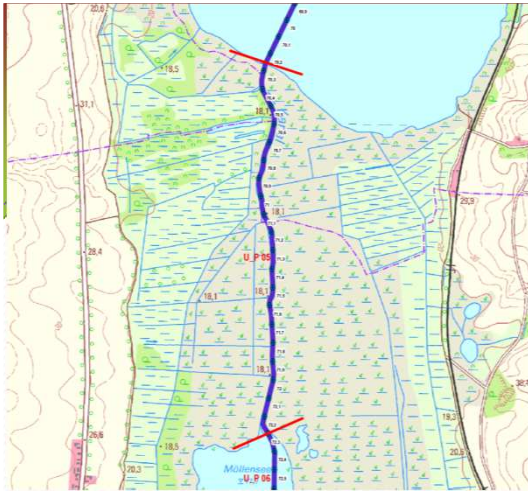
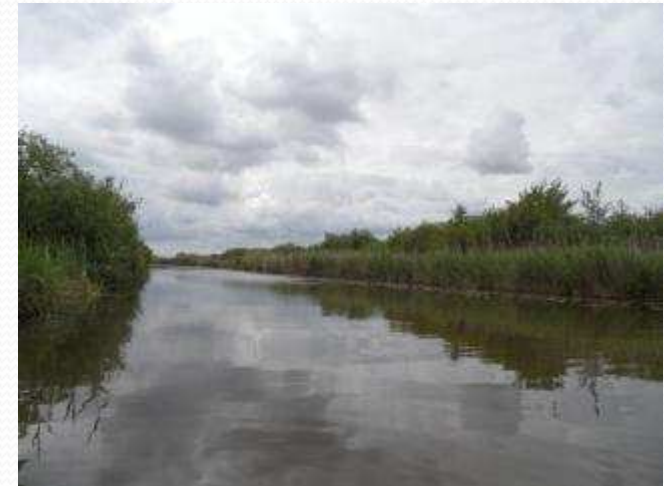
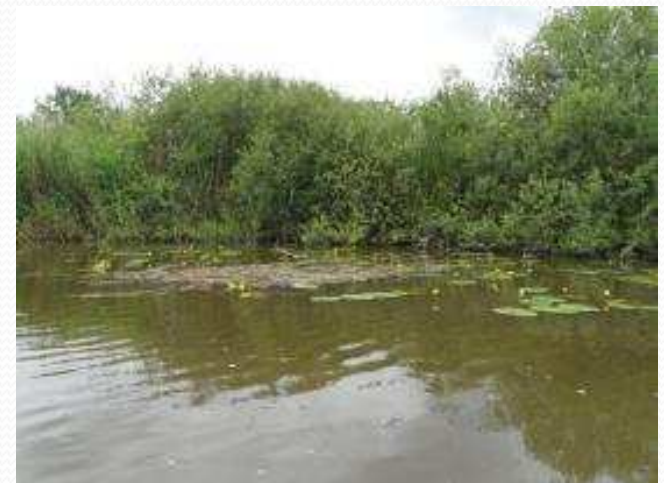
Planungsabschnitt 5-7: 70+260 bis 75+490

- wenig strukturreiche Sohle
- Wassertrübung durch Aufwirbelungen der Fahrgastschifffahrt
- geringe Ausprägung von Ufergehölzen
- Gewässerlauf überwiegend begradigt

| Maßnahmen | Umsetzungs- priorität |
|---|---|
| Strukturanreicherung der Sohle | !! |
| Entwicklung Ufergehölze | !! |
| Fließwegverlängerung | ! |
| Änderung der Fahrgastschifffahrt | !!! |

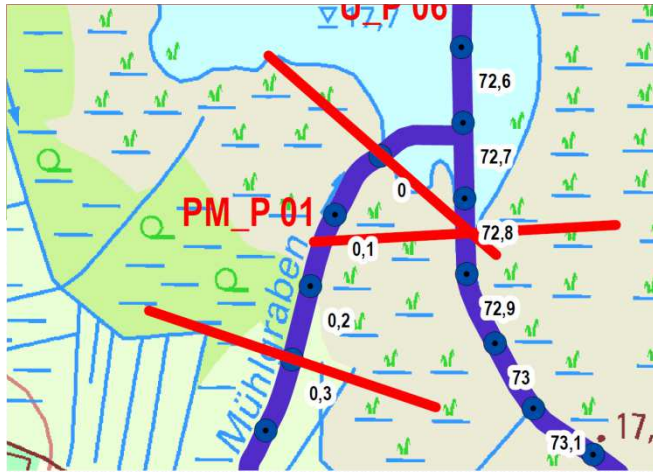
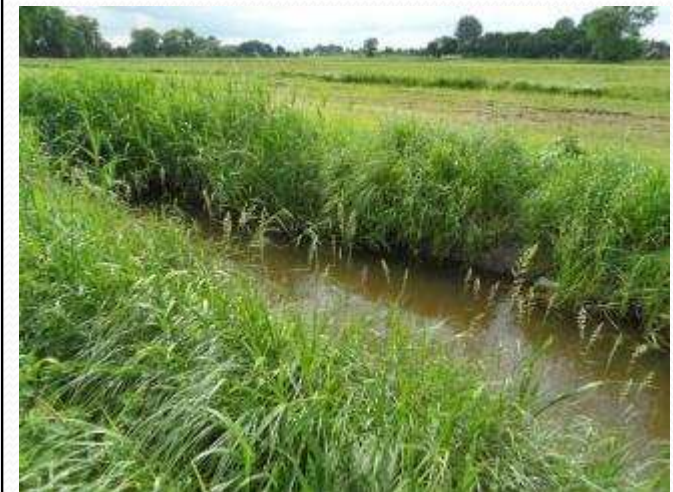
Planungsabschnitt 1: 0+000 bis 0+300

- beräumter und eingetiefter Lauf

| Maßnahmen | Umsetzungs- priorität |
|---|---|
| Gewässerunterhaltung einstellen | !! |

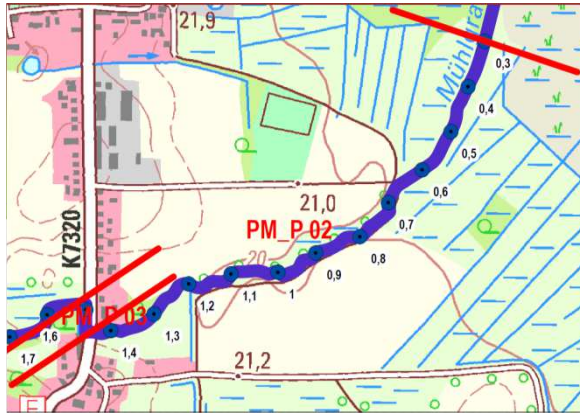
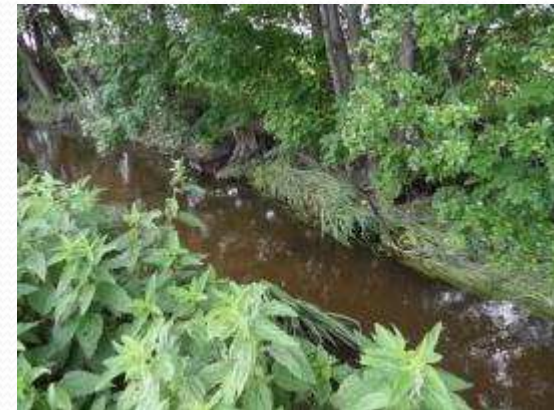
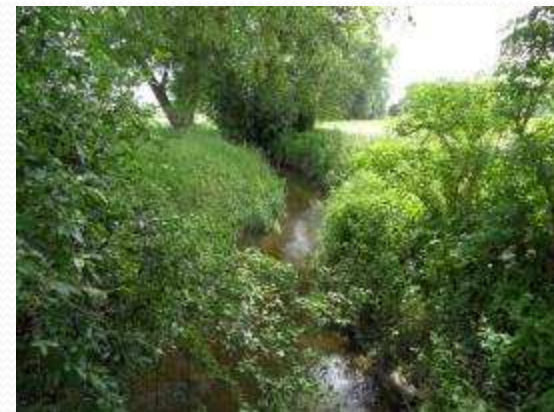
Planungsabschnitt 2: 0+300 bis 1+440

- teilweise strukturarme Sohle und Uferbereiche
- abschnittsweise lichte Ufergehölzstreifen
- eingetiefter und leicht begradigter Gewässerlauf
- Trockenlegung von Niedermoorflächen

| Maßnahmen | Umsetzungs- priorität |
|---|---|
| Strukturanreicherung der Sohle | !!! |
| Strukturanreicherung der Ufer | !! |
| Entwicklung Ufergehölze | !! |
| Sohlanhebung | !! |
| Fließwegverlängerung | !! |
| Moorrevitalisierung | ! |

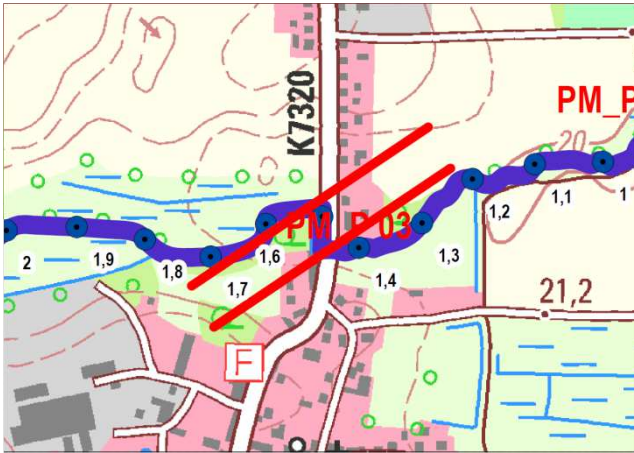
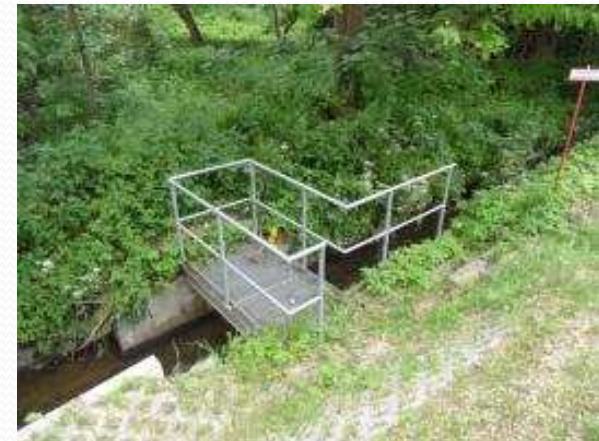
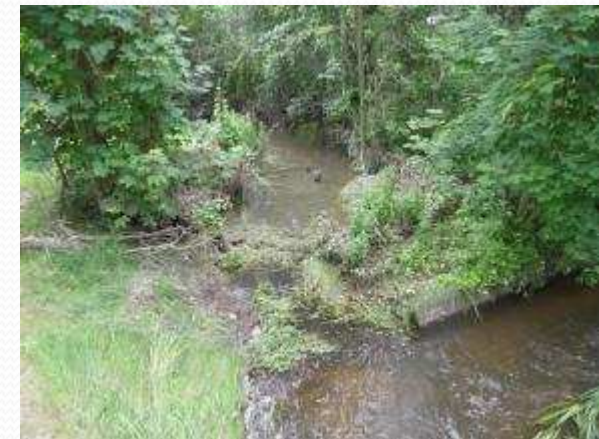
Planungsabschnitt 3: 1+440 bis 1+520

- stark eingegengter und mit Beton befestigter Gewässerlauf
- steile und teilweise befestigte Uferböschung
- Begradigung des Gewässers
- Überreste eines defekten Staus

| Maßnahmen | Umsetzungs- priorität |
|---|---|
| Fließwegverlegung | !!! |

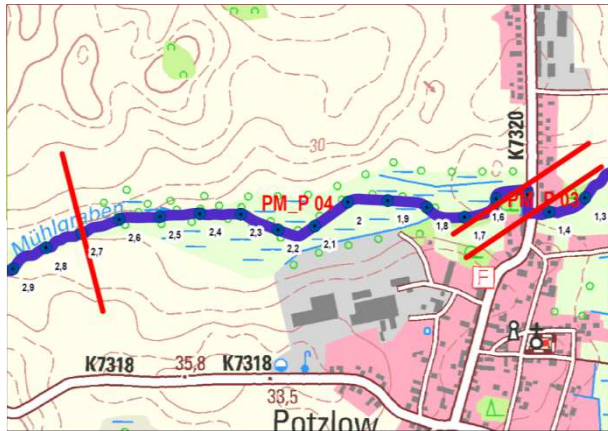
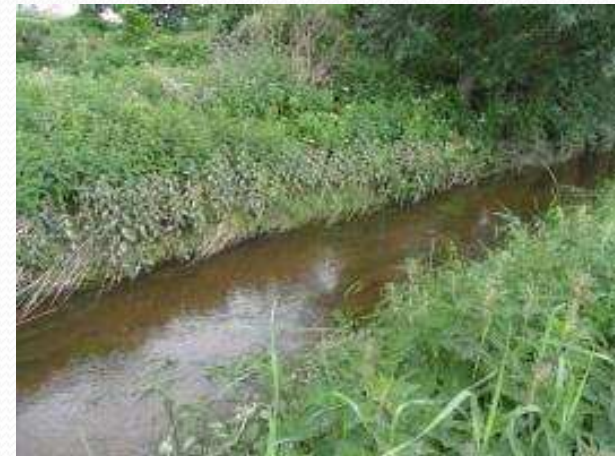
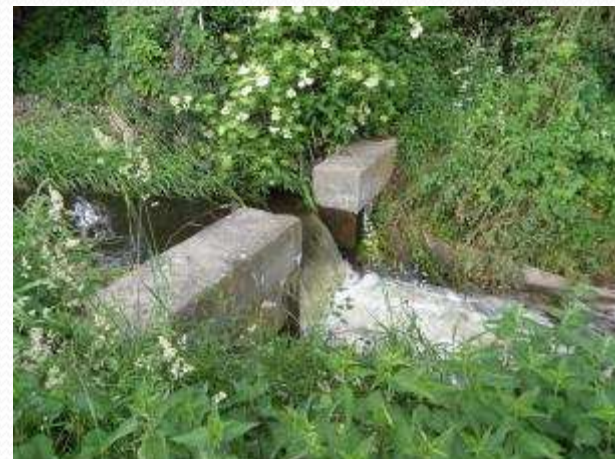
Planungsabschnitt 4: 1+520 bis 2+700

- Strukturarmut im Bereich von Sohle und Ufer
- lichter Ufergehölzsaum
- vertiefter Gewässerlauf
- Durchgängigkeit durch verrohrten Durchlass und Stau unterbrochen

| Maßnahmen | Umsetzungs-priorität |
|---|---|
| Strukturanreicherung der Sohle | !! |
| Strukturanreicherung der Ufer | !! |
| Entwicklung Ufergehölze | ! |
| Sohlanhebung | !! |
| Umbau verrohrter Durchlässe | !!! |
| Durchgängigkeit an Stauen herstellen | !!! |
| Fließwegverlängerung | !! |

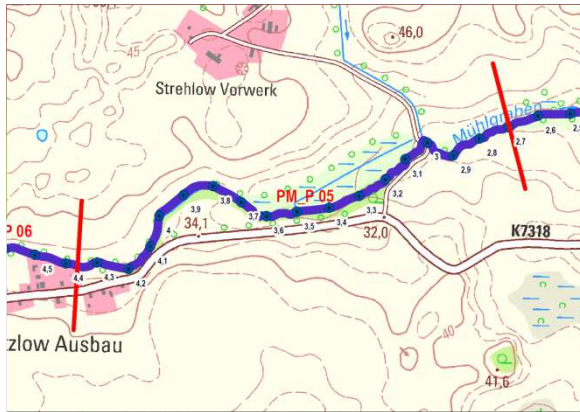
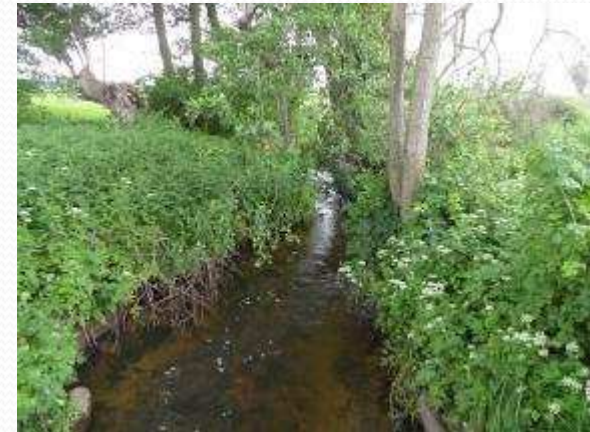
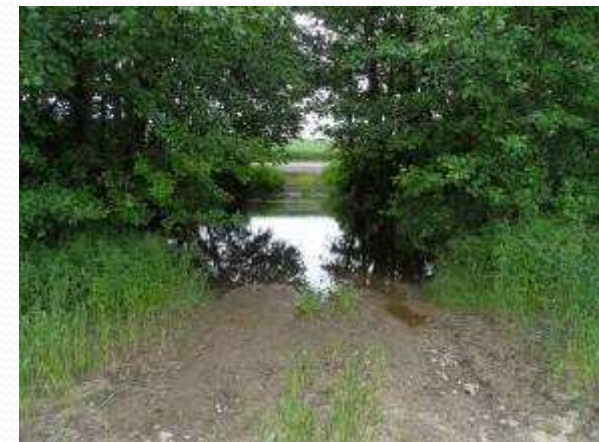
Planungsabschnitt 5: 2+700 bis 4+370

- Erosionseinträge von Ackerflächen
- Durchgängigkeit durch verrohrten Durchlass unterbrochen

| Maßnahmen | Umsetzungs-priorität |
|---|---|
| Umbau verrohrter Durchlässe | !!! |
| Senkung Oberflächeneinträge | !!! |

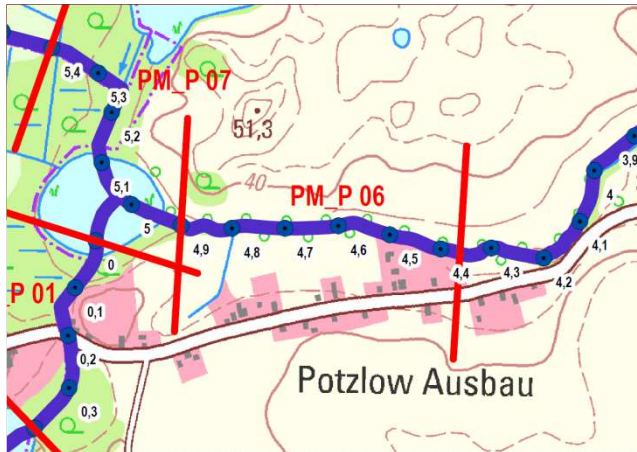
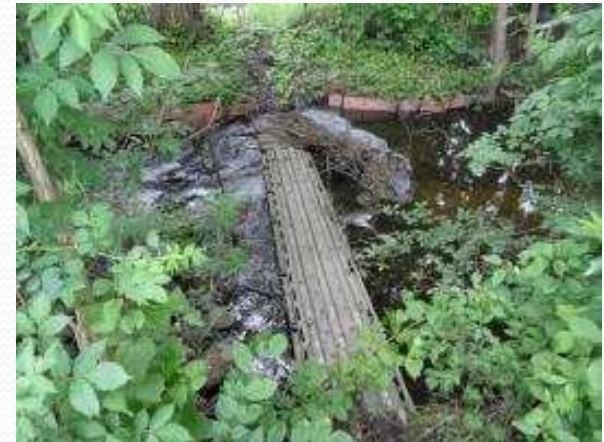
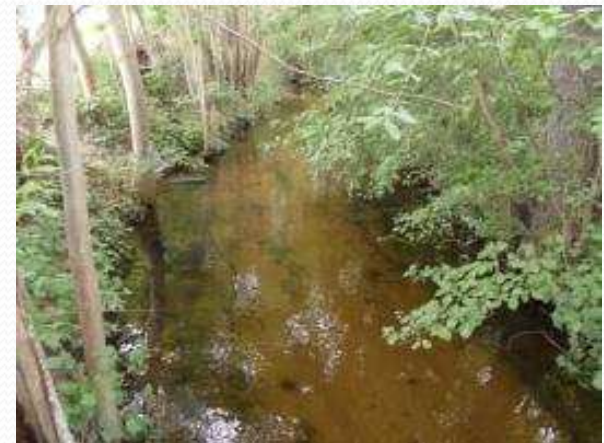
Planungsabschnitt 6: 4+370 bis 4+900

- strukturarme Uferbereiche
- Schadstoffeinträge aus Ackerflächen
- Durchgängigkeit am Stau unterbrochen
- Durchgängigkeit durch Müll und Stege im Gewässer eingeschränkt

| Maßnahmen | Umsetzungs-priorität |
|--|---|
| Strukturanreicherung der Ufer | !! |
| Durchgängigkeit an Stauen herstellen | !!! |
| Senkung Oberflächeneinträge | !!! |
| Müll, Hindernisse und Stege aus Gewässer entfernen | !!! |

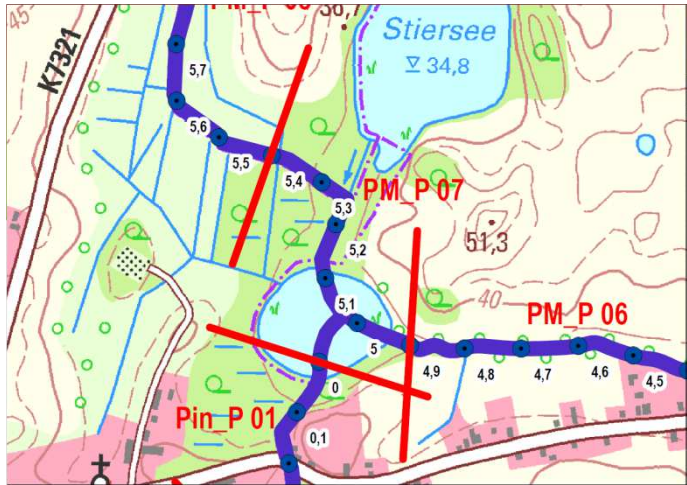
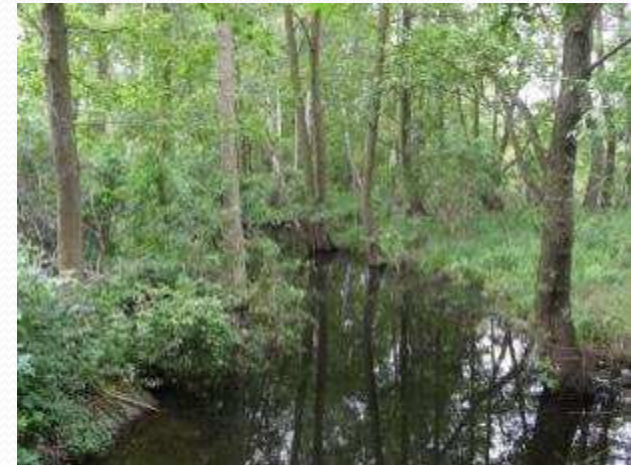
Planungsabschnitt 7: 4+900 bis 5+400

- eingetiefter Gewässerlauf entwässert Bruchwaldbereiche

| Maßnahmen | Umsetzungs- priorität |
|---|---|
| Sohlanhebung | !! |
| Vernässung Bruchwald | !! |

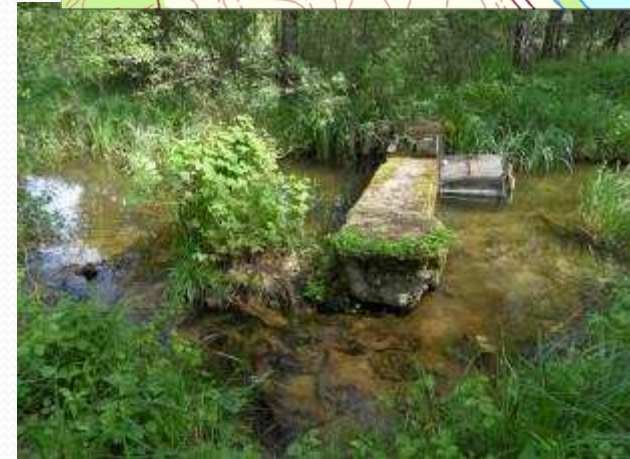
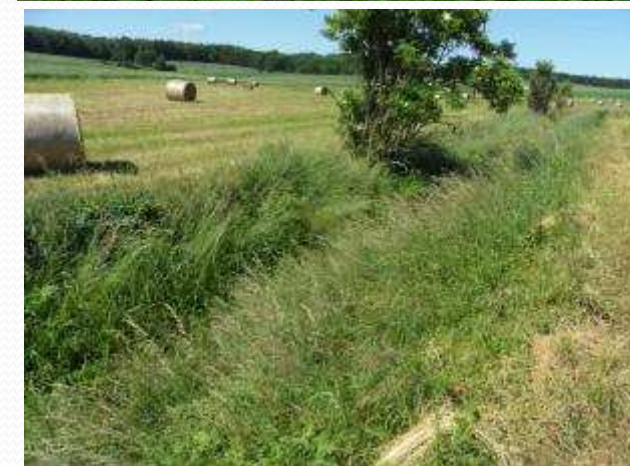
Defizit

- überwiegend Gewässerlauf ohne Wasserführung

| Maßnahmen | Umsetzungs- priorität |
|---|---|
| Sohlanhebung | !! |
| Rückbau defekter Stau | !! |

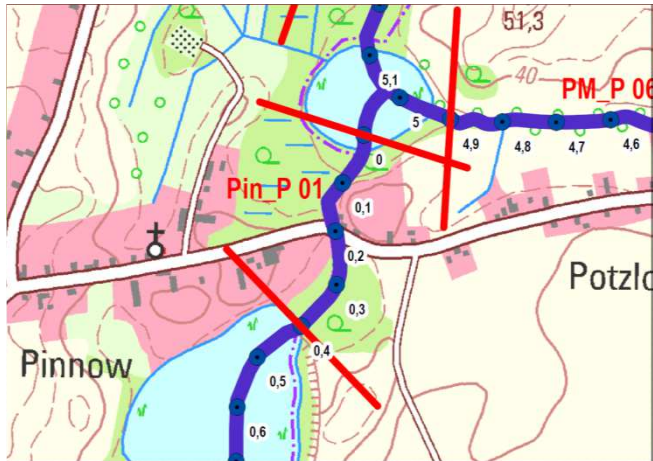
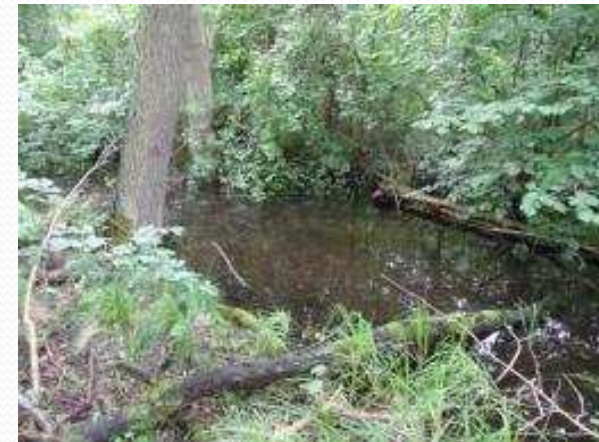
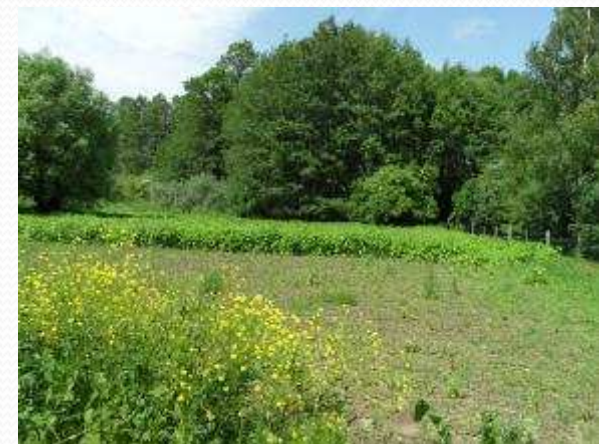
Planungsabschnitt 1: 0+000 bis 0+400

- verrohrter Abschnitt mit Stau unterbricht Durchgängigkeit des Gewässers

| Maßnahmen | Umsetzungs- priorität |
|---|---|
| Verrohrungen öffnen | !!! |
| Durchgängigkeit an Stauen herstellen | !!! |

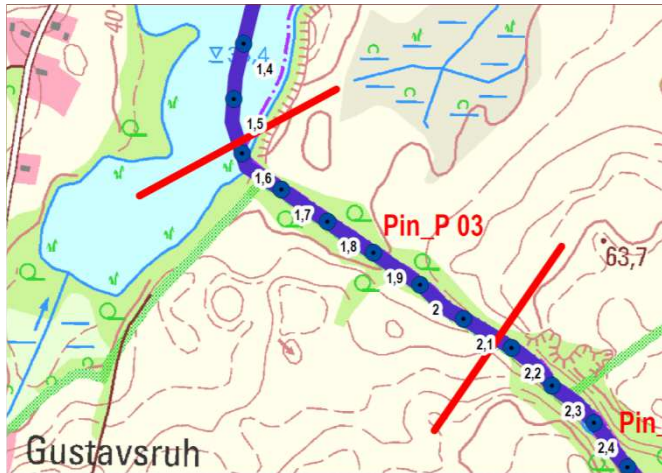
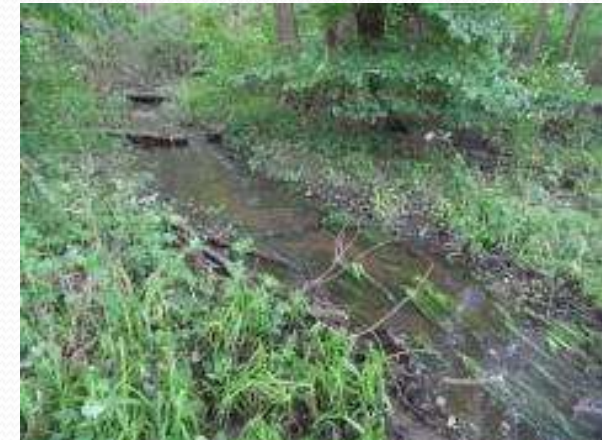
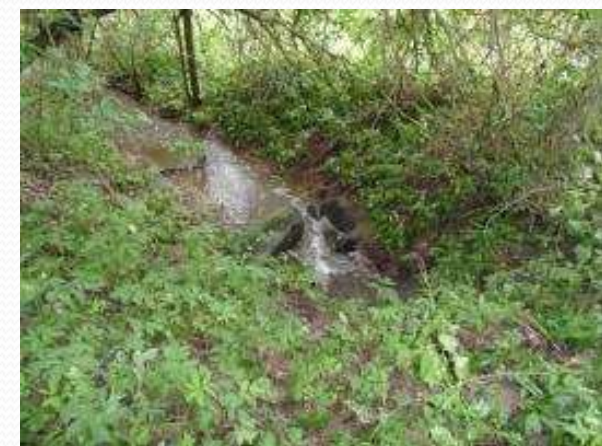
Planungsabschnitt 3-4: 1+610 bis 2+230

- Durchgängigkeit an verrohrten Durchlass unterbrochen
- Gewässerlauf nur mäßig geschwungen und teilweise leicht vertieft
- starke Belastung durch Oberflächeneinträge aus Ackerflächen

| Maßnahmen | Umsetzungs-priorität |
|---|---|
| Umbau verrohrter Durchlässe | !!! |
| Optimierung Durchgängigkeit | !!! |
| Fließwegverlängerung | !! |
| Oberflächeneinträge aus Ackerflächen reduzieren | !! |
