Gewässerentwicklung Uckerseen Maßnahmenvorschläge

Auftraggeber: Landesamt für Umwelt, Gesundheit und Verbraucherschutz, RS 5

Auftragnehmer: Büro für Ingenieurbiologie, Umweltplanung und Wasserbau
Frank Spundflasch Dr. Nicole Kovalev

Projektgebiet Ucker 1

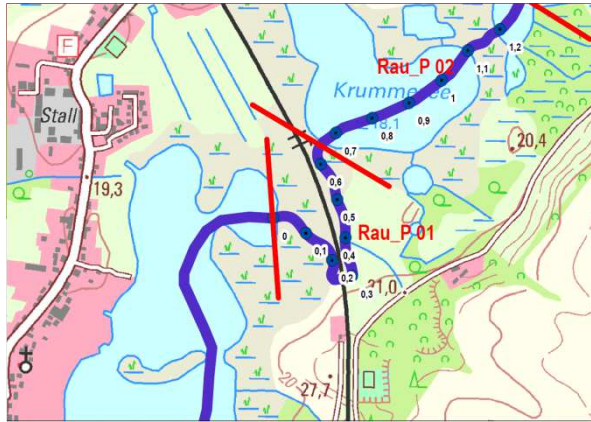
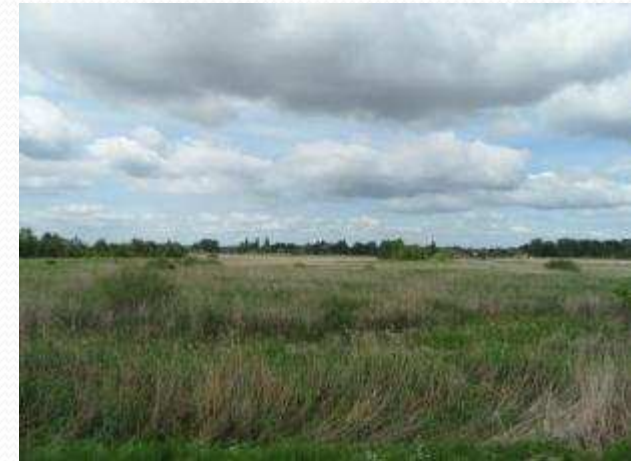
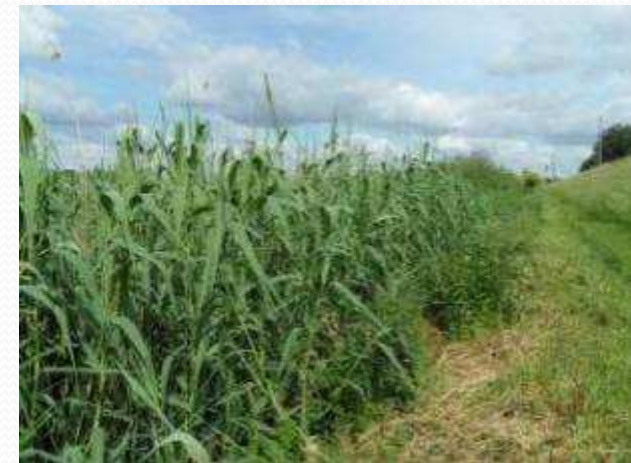
Planungsabschnitt 1-2: 0+000 bis 1+300

- Strukturarmut Sohle
- begradigter und eingetiefter Gewässerlauf
- fehlende Beschattung

| Maßnahmen | Umsetzungs- priorität |
|---|---|
| Entwicklung Ufergehölze | !!! |

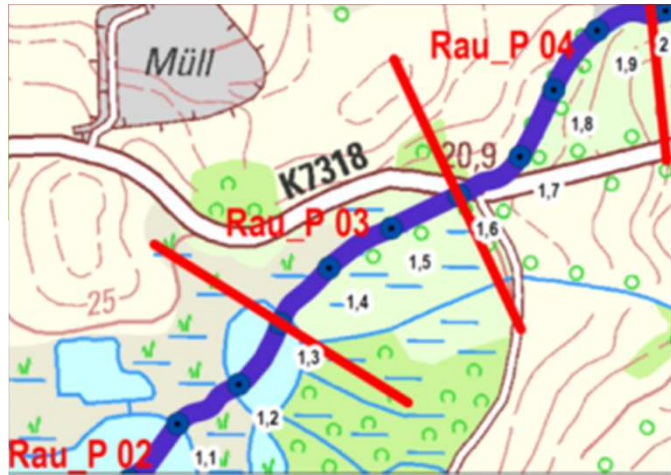
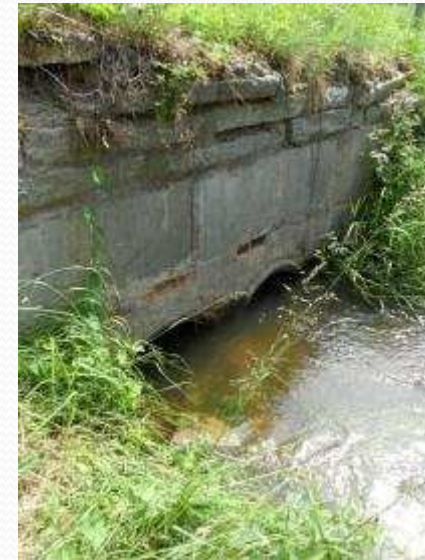
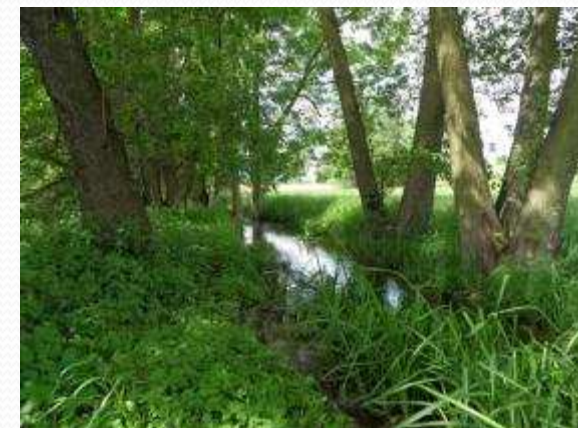
Planungsabschnitt 3-4: 1+300 bis 1+990

- Durchgängigkeit durch verrohrten Durchlass unterbrochen
- leicht eingetiefter Gewässerlauf

| Maßnahmen | Umsetzungs- priorität |
|---|---|
| Sohlanhebung | ! |
| Umbau verrohrter Durchlässe | !!! |
| Durchgängigkeit an Stauen herstellen | !!! |
| Mauerreste und Müll beseitigen | !! |

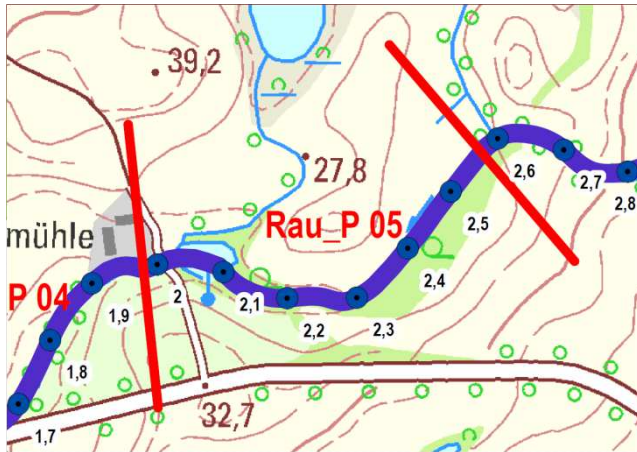
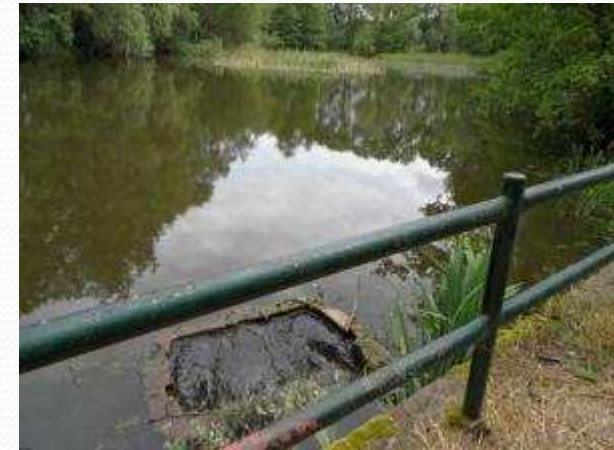
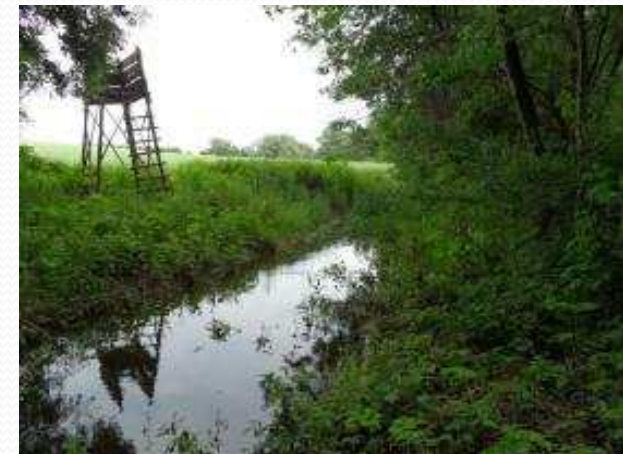
Planungsabschnitt 5: 1+990 bis 2+580

Es handelt sich nicht um den tatsächlichen Gewässerverlauf.

| Maßnahmen | Umsetzungs- priorität |
|---|---|
| Änderung des Gewässerkatasters | !!! |

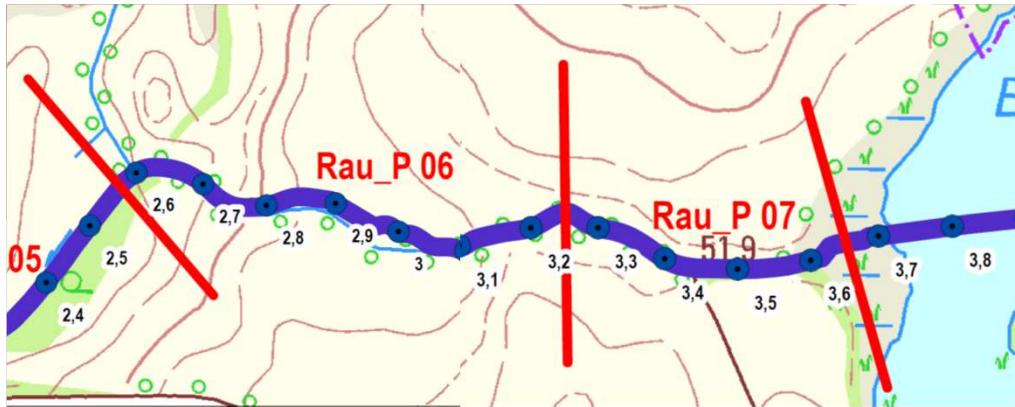
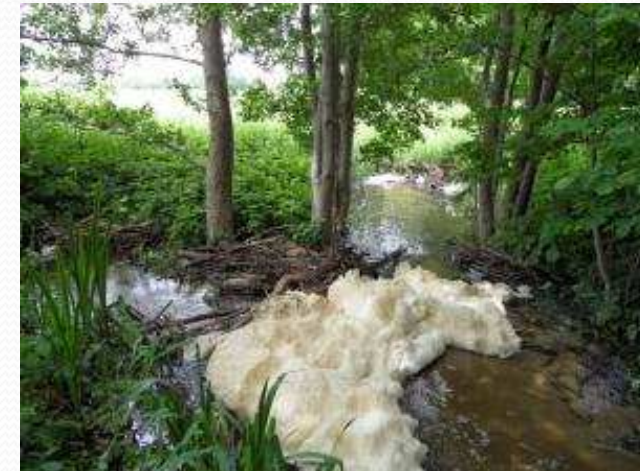
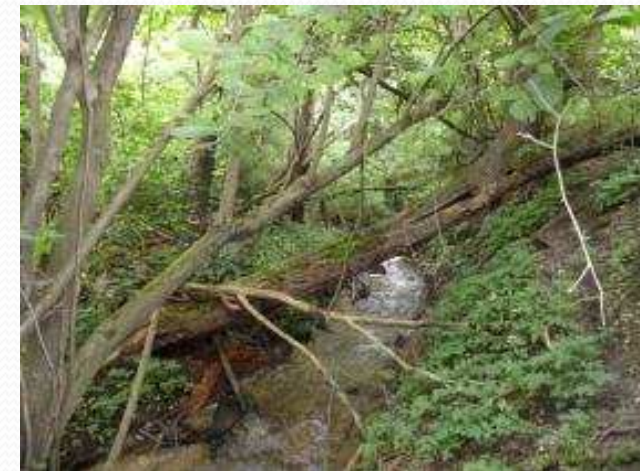
Planungsabschnitt 6-7:
2+580 bis 3+660

- Unterbrechung der Durchgängigkeit durch verrohrten Durchlass
- hohe Oberflächeneinträge aus Ackerflächen
- Gewässer z.T. eingetieft
- unzureichender Abstand der Ackerflächen zum Gewässerufer

| Maßnahmen | Umsetzungs- priorität |
|---|---|
| Umbau verrohrter Durchlässe | !!! |
| Senkung Oberflächeneinträge | !! |
| Gewässerrandstreifen ergänzen | !! |
| Sohlanhebung | !! |

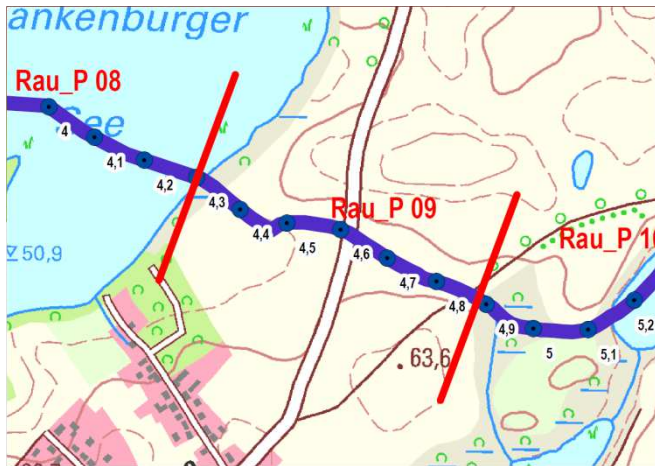
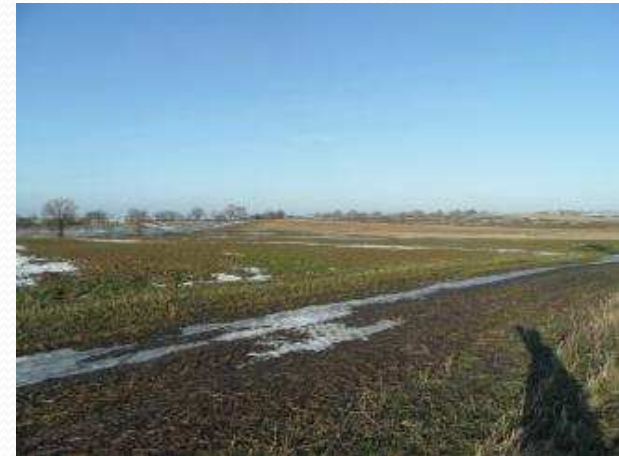
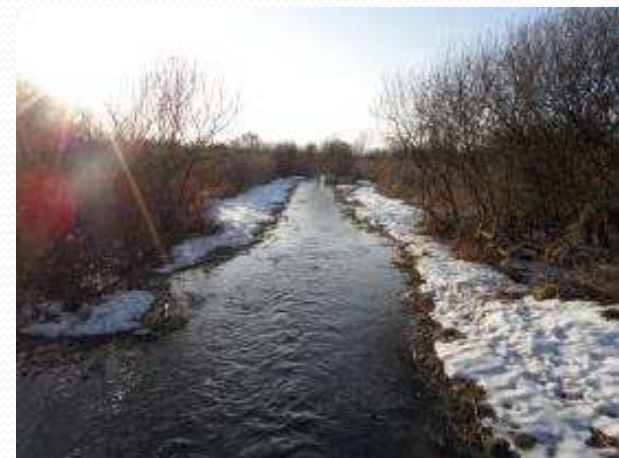
Planungsabschnitt 9 + 10: 4+300 bis 4+890

- Gewässerabschnitt z.T. verrohrt
- Strukturarmut Sohle und Ufer
- fehlende Beschattung
- begradigter Gewässerlauf

| Maßnahmen | Umsetzungs-priorität |
|---|---|
| Strukturanreicherung der Sohle | !!! |
| Strukturanreicherung der Ufer | !!! |
| Entwicklung Ufergehölze | !! |
| Sohlanhebung | !! |
| Verrohrungen öffnen | !!! |
| Durchgängigkeit an Stauen herstellen | !! |
| Fließweilerverlängerung | !! |

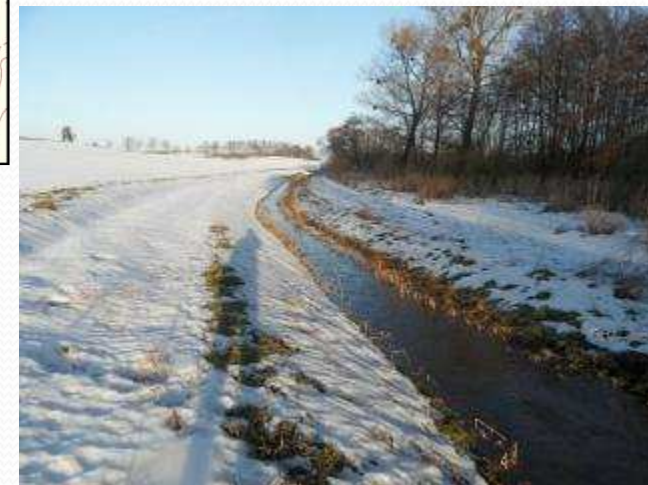
Planungsabschnitt 11-12:
5+520 bis 6+750

- Durchgängigkeit durch Verrohrungen unterbrochen
- eingetieftes Trapezprofil
- fehlende Beschattung

| Maßnahmen | Umsetzungs-priorität |
|---|---|
| Entwicklung Ufergehölze | !!! |
| Sohlanhebung | !! |
| Verrohrungen teilweise öffnen | ! |
| Umbau verrohrter Durchlässe | !! |
| Moorrevitalisierung | !! |

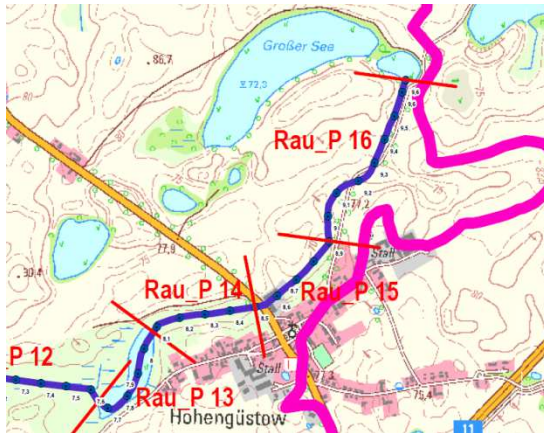
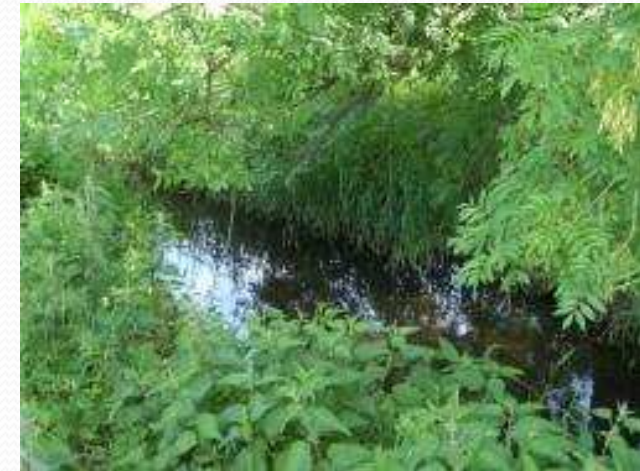
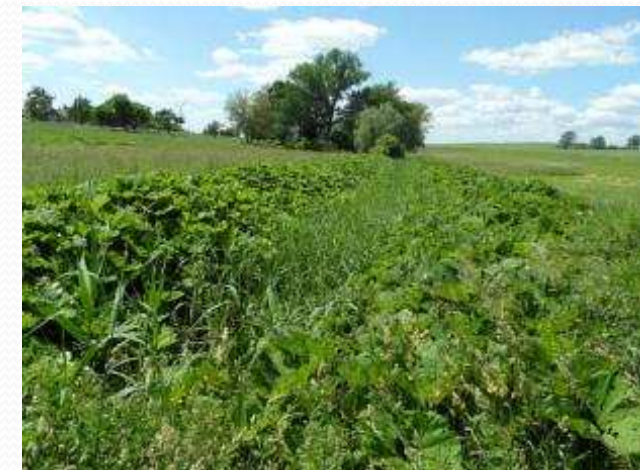
Planungsabschnitt 14-16: 8+080 bis 9+650

- Unterbrechung der Durchgängigkeit durch verrohrten Durchlass
- eingetiefter und begradigter Gewässerlauf
- fehlende Beschattung
- Oberlauf verrohrt

| Maßnahmen | Umsetzungs-priorität |
|---|---|
| Strukturanreicherung der Sohle | !!! |
| Strukturanreicherung der Ufer | !!! |
| Entwicklung Ufergehölze | !!! |
| Sohlanhebung | !! |

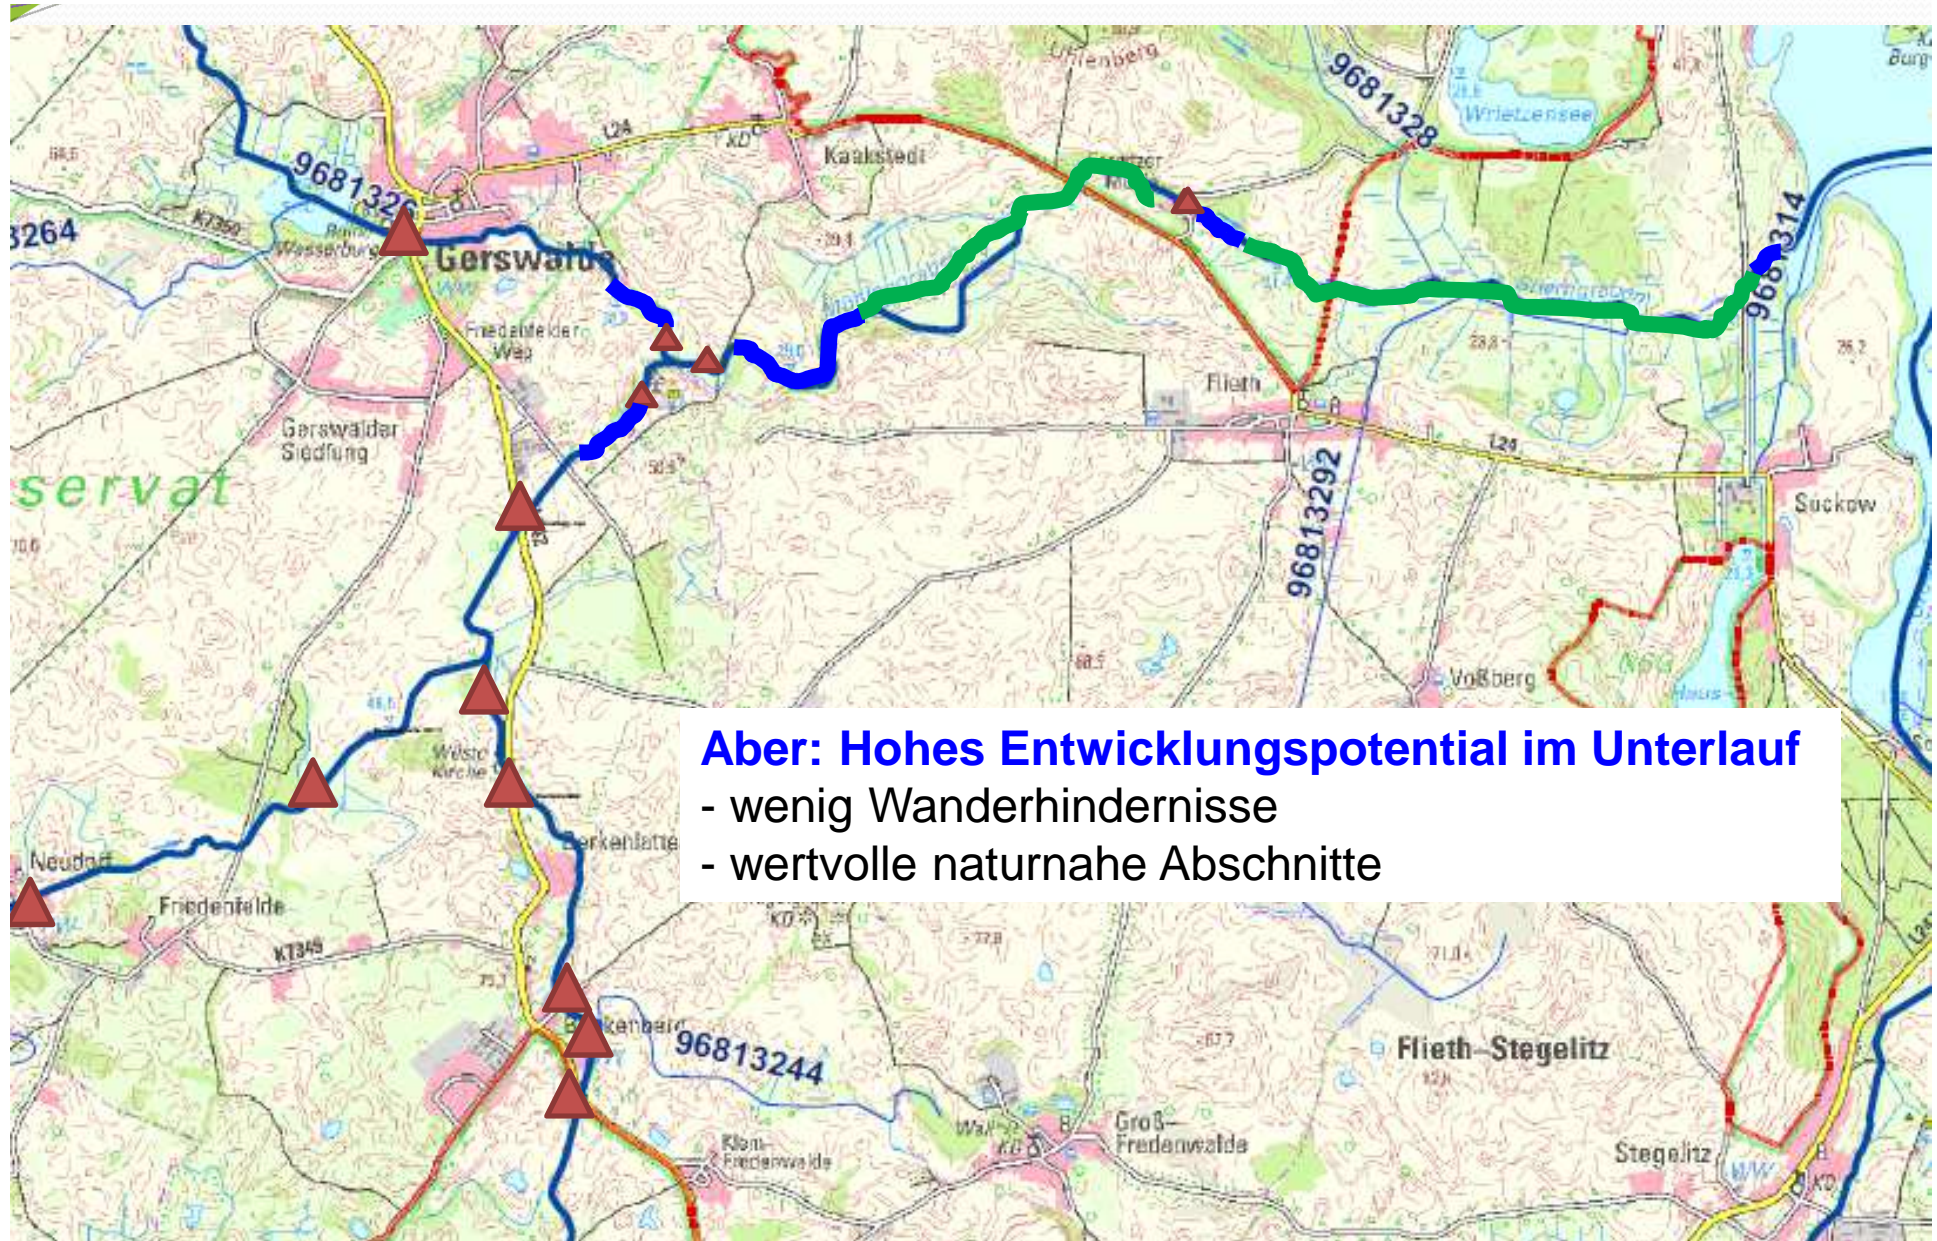
Defizite am Stierngraben

- Ökologische Durchgängigkeit nicht gegeben
- hohe diffuse und punktuelle Nährstoffeinträge

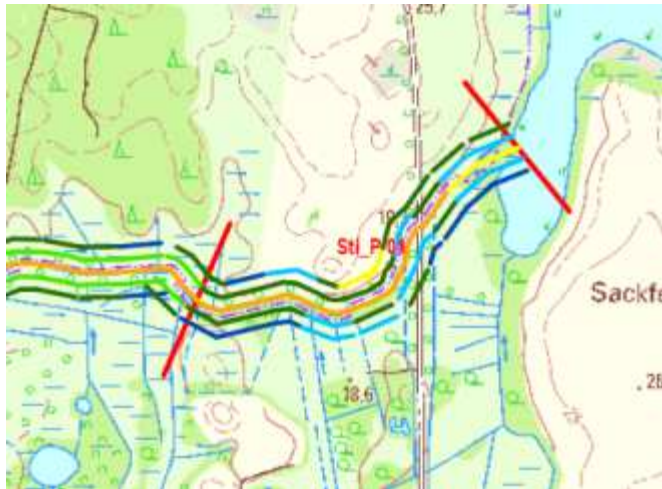
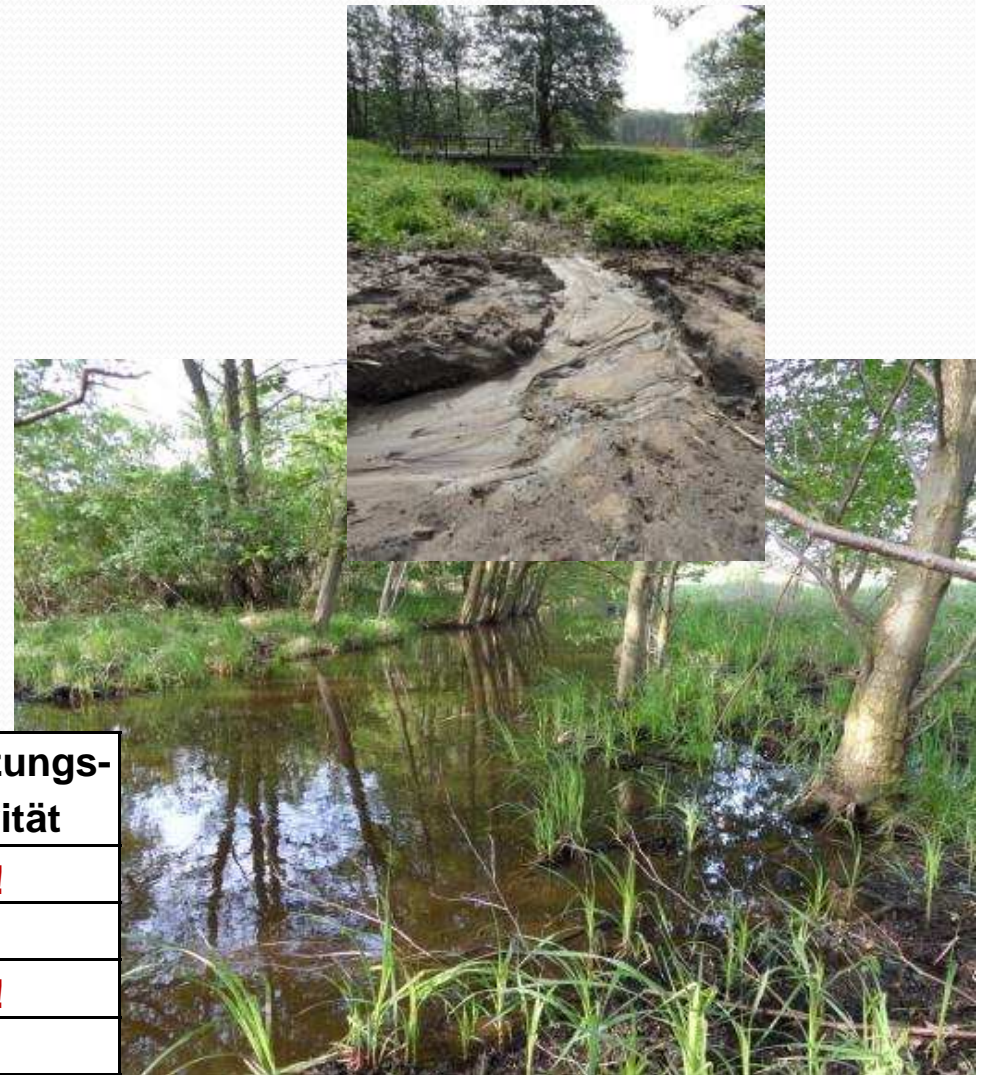
Planungsabschnitt 1: 0+000 bis 0+990

- ▣ - Uferverwallungen
- ▣ - Gewässer teilw. eingetieft und begradigt
- ▣ - geringe Strömungs- und Tiefenvarianz
- ▣ - Einträge aus Ackerflächen
- ▣ - kein durchgehender Gehölzgürtel

| Maßnahmen | Umsetzungs-priorität |
|---|---|
| Senkung Oberflächeneinträge | !!! |
| Fließwegverlängerung | ! |

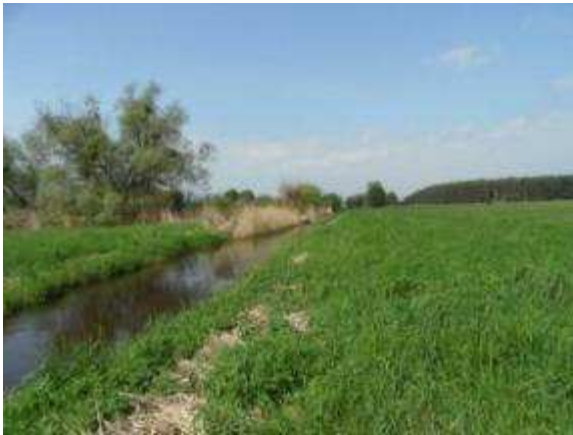
Planungsabschnitt 2: 0+990 bis 2+400

- ▣ - begradigter Verlauf mit mäßig tiefem bis tiefem Trapezprofil
- ▣ - fehlende Sohlen- und Uferstrukturen
- ▣ - äußerst geringer Totholzanteil im Gewässer
- ▣ - fehlende Breiten- und Tiefenvarianz
- ▣ - Moordegradation

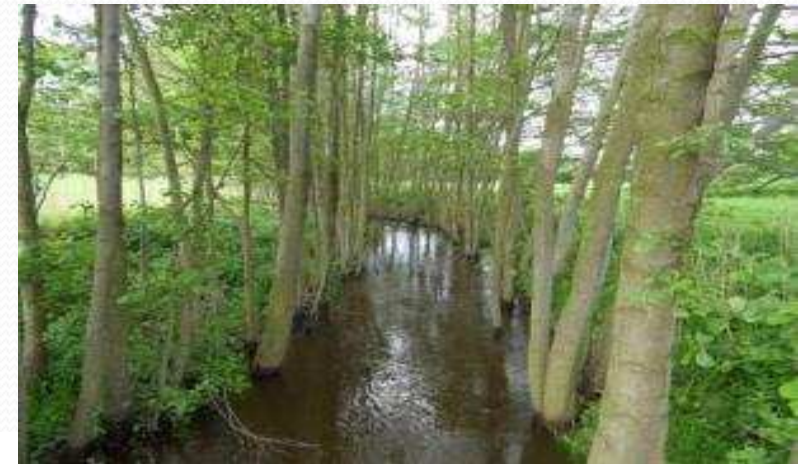
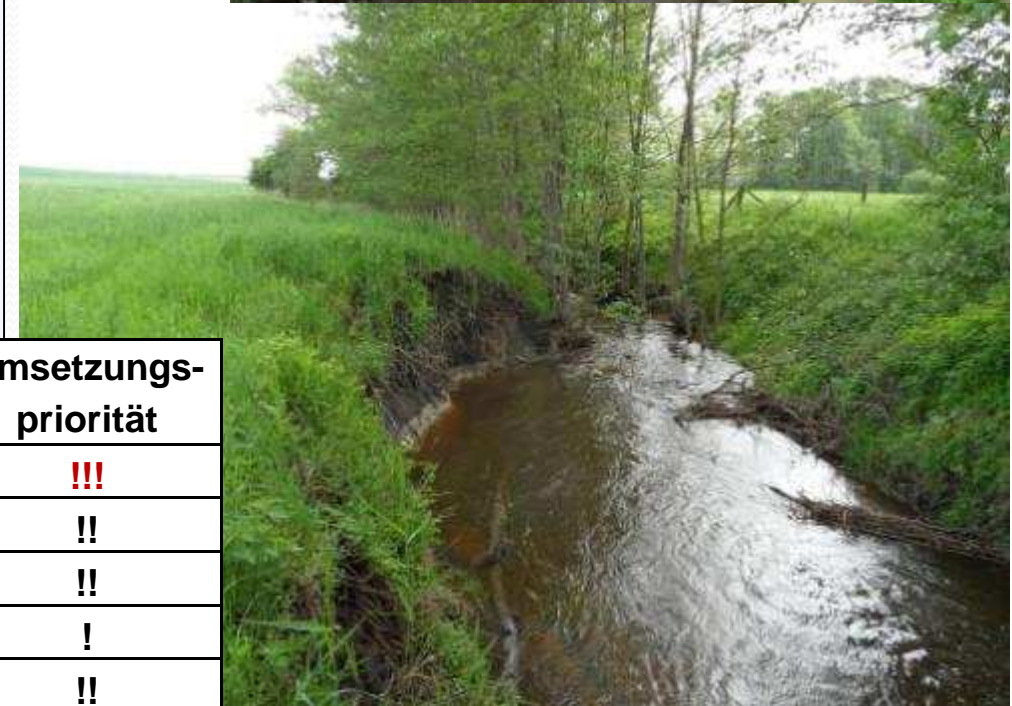
Defizit

- ▣ - mäßig begradigter Verlauf
- ▣ - sehr stark eingetieftes Profil, Tiefenerosion
- ▣ - abschnittsweise Grünverrohrung
- ▣ - teilweise fehlende Ufergehölze
- ▣ - einmündende Drainagen und Entwässerungsgräben

| Maßnahmen | Umsetzungs-priorität |
| Strukturanreicherung der Sohle | !!! |
| Strukturanreicherung der Ufer | !! |
| Entwicklung Ufergehölze | !! |
| Sohlanhebung | ! |
| Eigendynamik zulassen | !! |

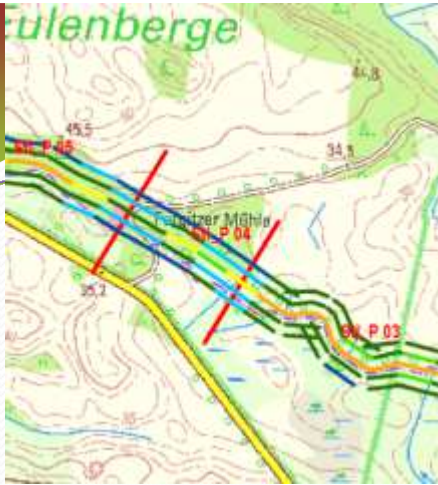
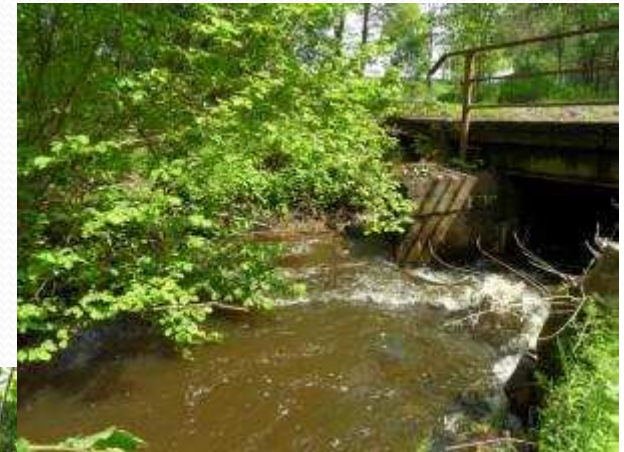
Planungsabschnitt 4: 3+160 bis 3+520

Gewässerstrukturgüte

Gesamt: 3

maximal erreichbare Gewässerstrukturgütekategorie: 2

Defizit

- ▣ - ggf. Neigung zu Tiefenerosion
- ▣ - eingeschränkte Durchgängigkeit an der Fergitzer Mühle
- ▣ - Brücke sanierungsbedürftig

**Einziges Wanderhindernis auf
6 km Gewässerslänge!**

| Maßnahmen | Umsetzungs- priorität |
| Optimierung Durchgängigkeit | !!! |
| Sanierung Brücke Fergitzer Mühle | !!! |

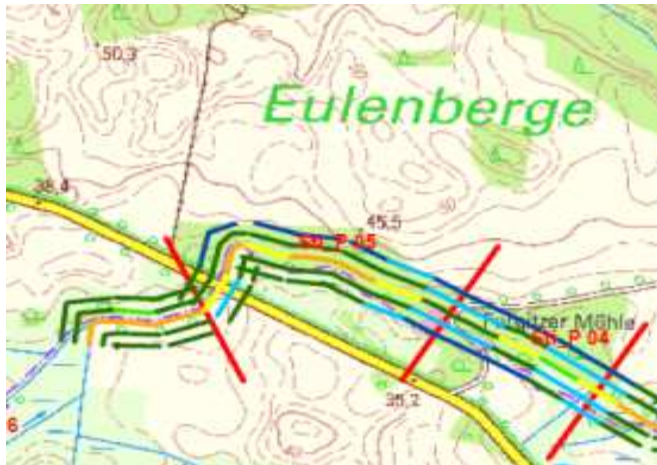
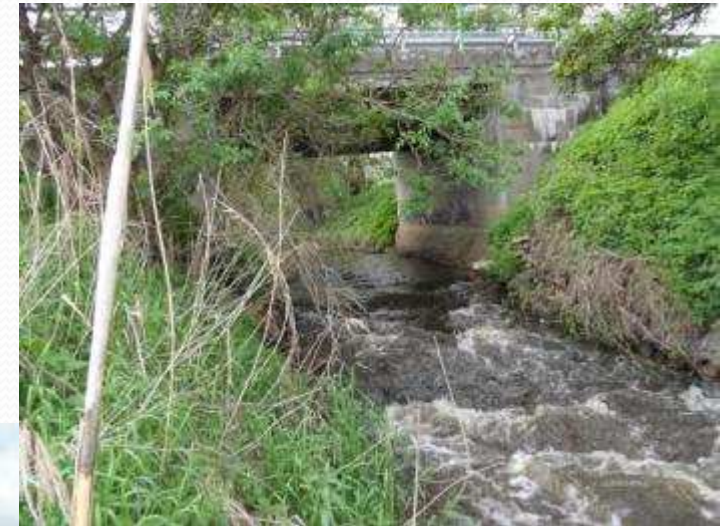
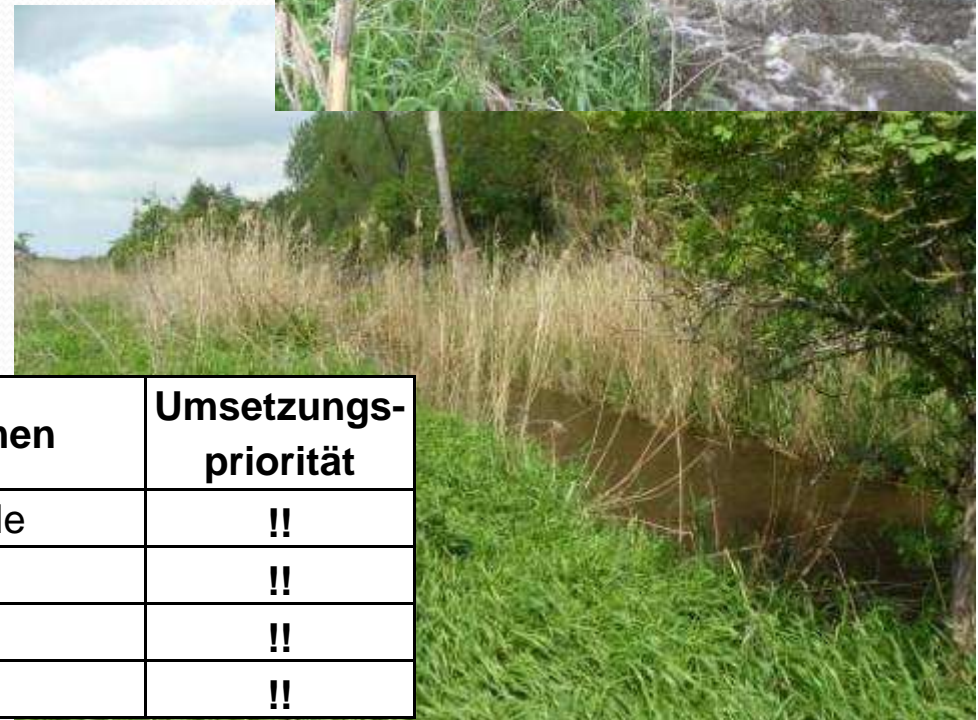
Planungsabschnitt 5: 3+520 bis 4+200

Gewässerstrukturgüte

Gesamt: 4

maximal erreichbare Gewässerstrukturgüteklasse: 2

Defizit

- ▣ - begradigter Gewässerverlauf
- ▣ - eingetieftes, gleichförmiges Gewässerprofil
- ▣ - fast durchgehend kein Gehölzbewuchs
- ▣ - geringe Varianz der Sohlen- und Uferstrukturen

| Beschreibung Maßnahmen | Umsetzungs-priorität |
| Strukturanreicherung der Sohle | !! |
| Strukturanreicherung der Ufer | !! |
| Sohlanhebung | !! |
| Anbindung des Altarmes | !! |

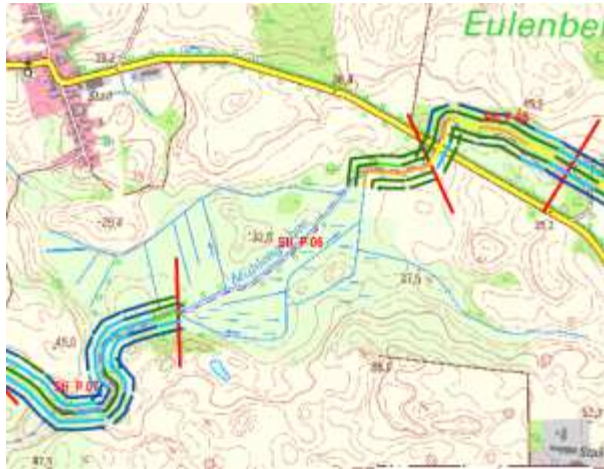
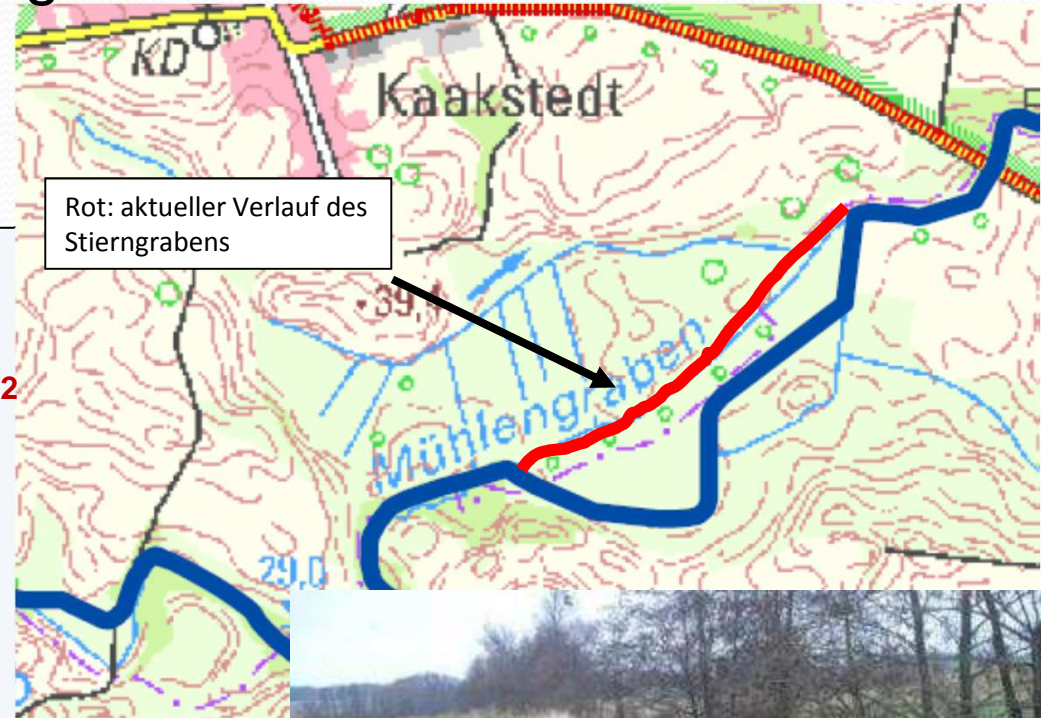
Planungsabschnitt 6: 4+200 bis 5+600

Rot: aktueller Verlauf des Stierngrabens

Gewässerstrukturgüte

Gesamt: 4

maximal erreichbare Gewässerstrukturgüteklasse: 2

Defizit

- ☐ - hohe Nährstoffeinträge aus den Weideflächen
- ☐ - gerader Gewässerverlauf und Laufverkürzung
- ☐ - mäßig tiefes Trapezprofil mit Uferverwallungen
- ☐ - geringe Sohlen- und Uferstrukturen
- ☐ - teilweise fehlender Abstand der Weidezäune zum Gewässer

| Beschreibung Maßnahmen | Umsetzungs-priorität |
| Strukturanreicherung der Sohle | !!! |
| Strukturanreicherung der Ufer | !! |
| Entwicklung Ufergehölze | !! |
| Sohlanhebung | ! |
| Senkung Oberflächeneinträge | !! |
| Fließwegverlängerung | ! |

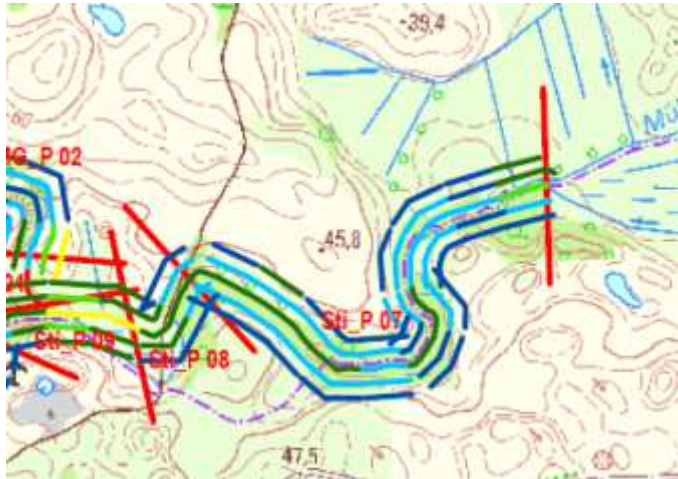
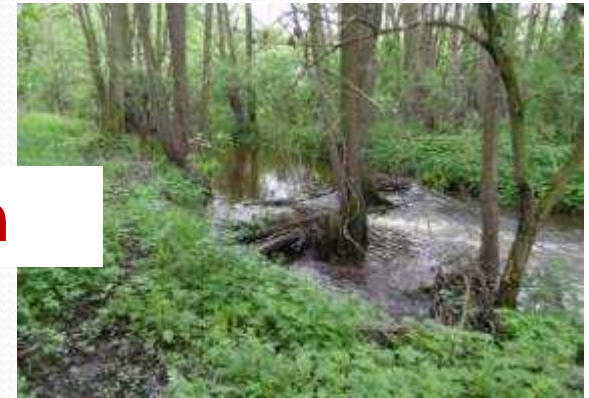
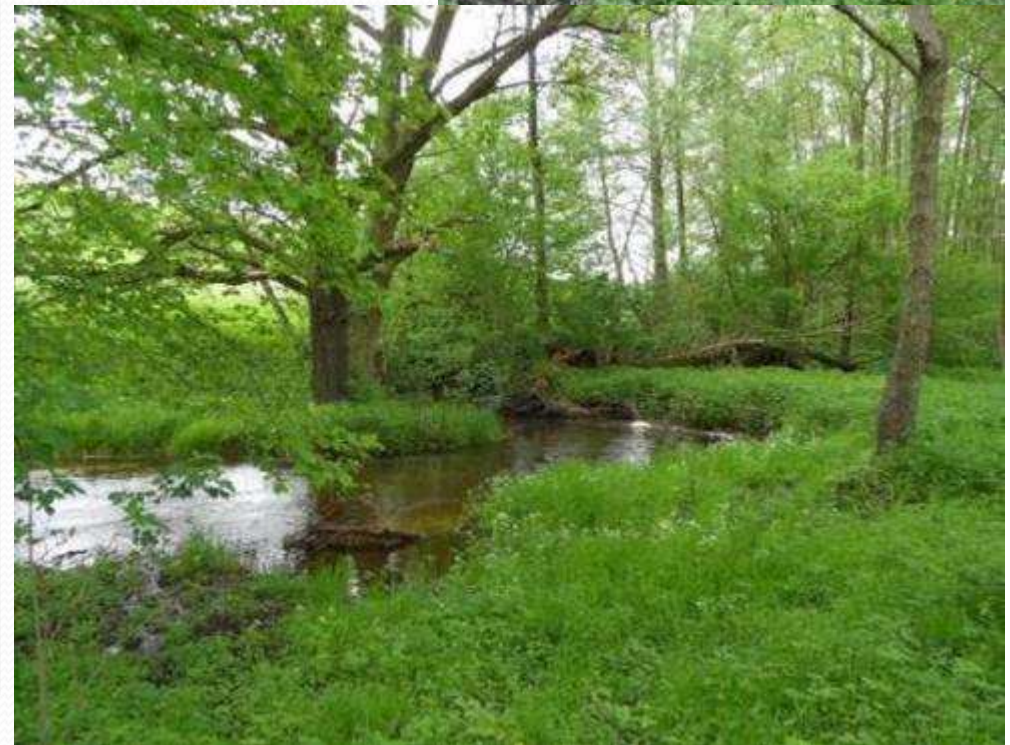
Planungsabschnitt 7: 5+600 bis 6+730

Gewässerstrukturgüte

Gesamt: 2

Defizit

- ▣ - Tränke für Schafe im Anschluss an eine Schafkoppel
- ▣ - Reste von Drahtrollen für den Zaunbau und sonstiger Müll

Referenzstrecke Typ 14 sandgeprägter Bach

keine Maßnahmen

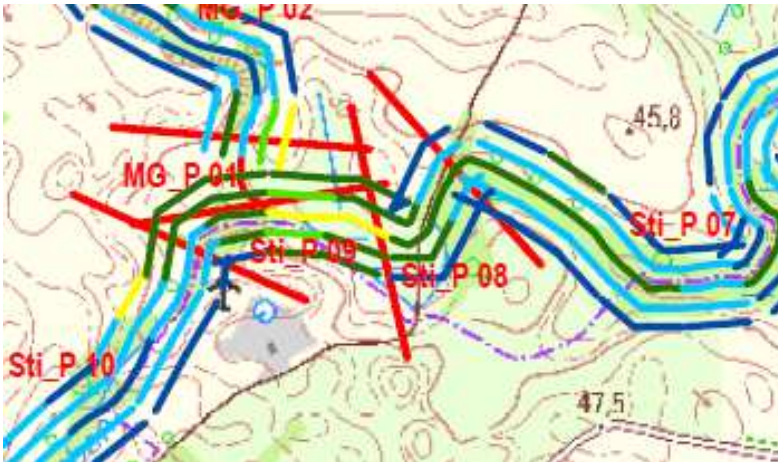
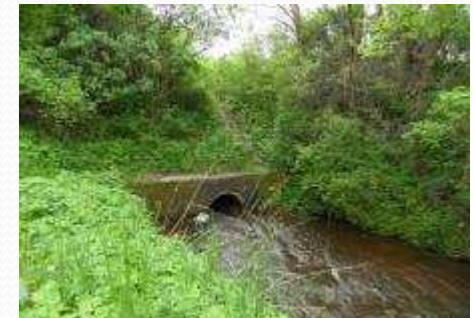
Planungsabschnitt 8 und 9:
6+730 bis 7+250

Gewässerstrukturgüte

Gesamt: 3

maximal erreichbare Gewässerstrukturgüteklasse: 2

Defizit

- ☐ - kurze Gewässerverrohrung
- ☐ - begradigter Gewässerlauf
- ☐ - überwiegend einförmiger Gewässerrandstreifen
- ☐ - einmündende Wiesenentwässerungen
- ☐ - Tiefenerosion im oberen Planungsabschnitt

| Maßnahmen | Umsetzungs- priorität |
| Strukturanreicherung der Sohle | !!! |
| Strukturanreicherung der Ufer | !!! |
| Entwicklung Ufergehölze | !! |
| Sohlanhebung | !!! |
| Verrohrungen öffnen | !!! |
| Fließwegverlängerung | ! |

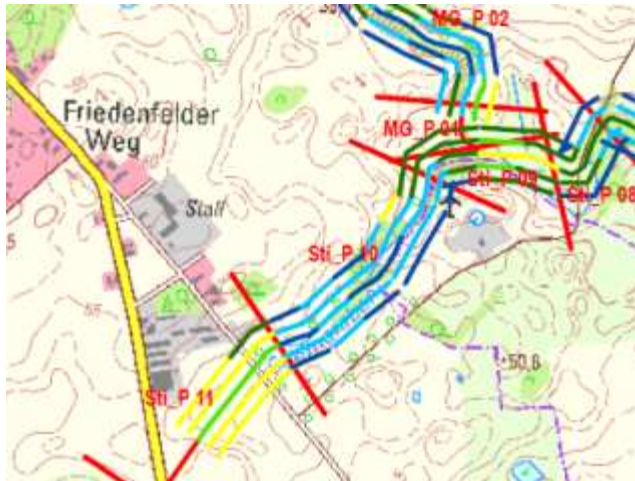
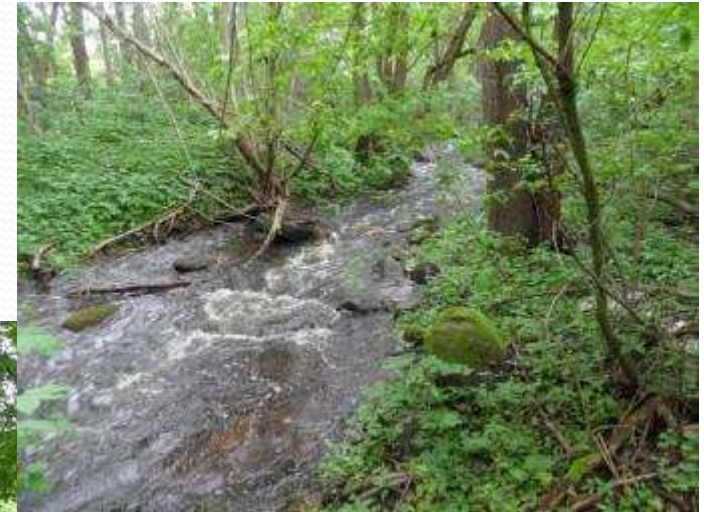
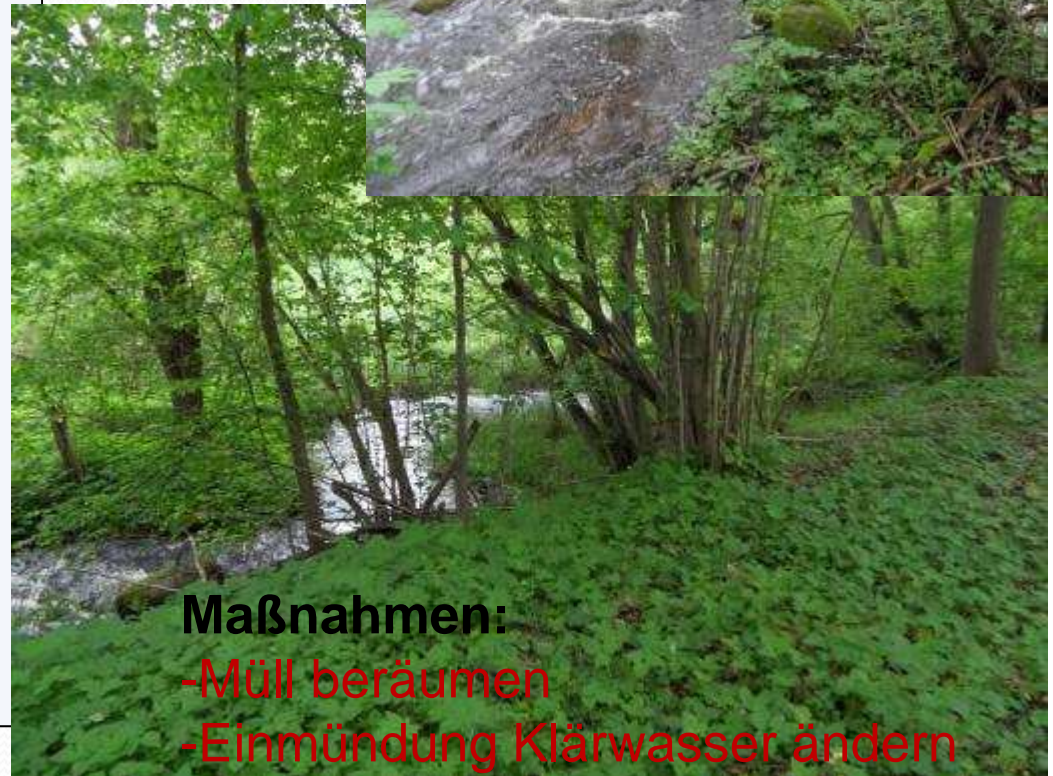
Planungsabschnitt 10: 7+250 bis 7+800

Gewässerstrukturgüte

Gesamt: 2
Sohle: 2
Ufer: 2
Land: 2

Defizit

- ▣ - eingeschränkte Durchgängigkeit an Sohlenrampe
- ▣ - Müllansammlungen am und im Gewässer
- ▣ - Nährstoffbelastung aus der Kläranlage

Durchgängigkeit

eingeschränkt

Maßnahmen:

- Müll beräumen
- Einmündung Klärwasser ändern

-Müll beräumen
-Einmündung Klärwasser ändern

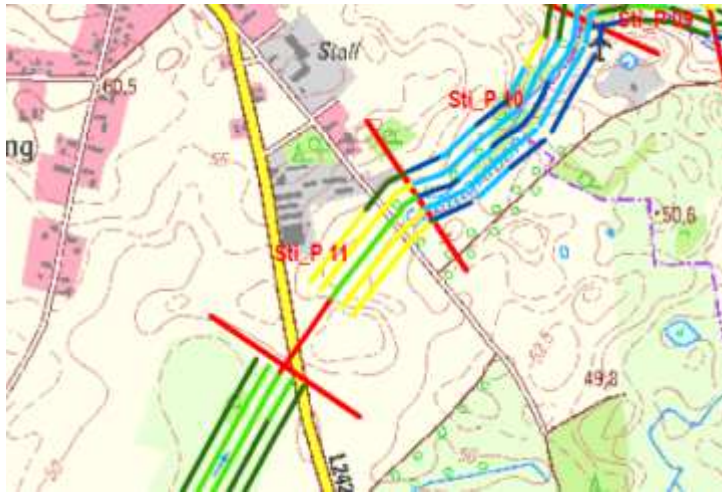
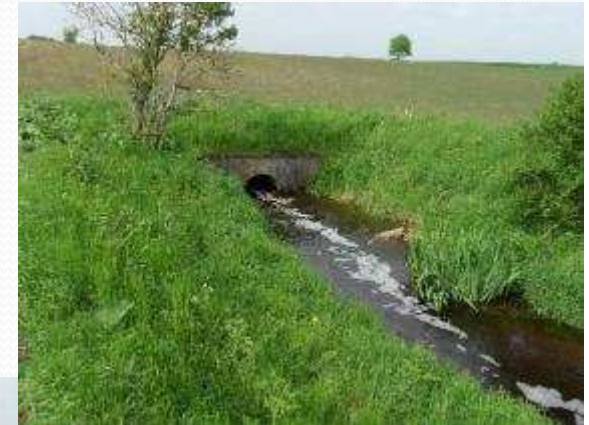
Planungsabschnitt 11: 7+800 bis 8+290

Gewässerstrukturgüte

Gesamt: 7

maximal erreichbare Gewässerstrukturgüteklasse: 4

Defizit

- ▣ - Gewässerlauf sehr tief eingeschnitten
- ▣ - kaum Sohlenstrukturen
- ▣ - kein Gewässerrandstreifen
- ▣ - Verrohrung

| Maßnahmen | Umsetzungs-priorität |
| Verrohrungen öffnen | !! |
| ggf. Umgehungsgerinne für Verrohrung | !! |

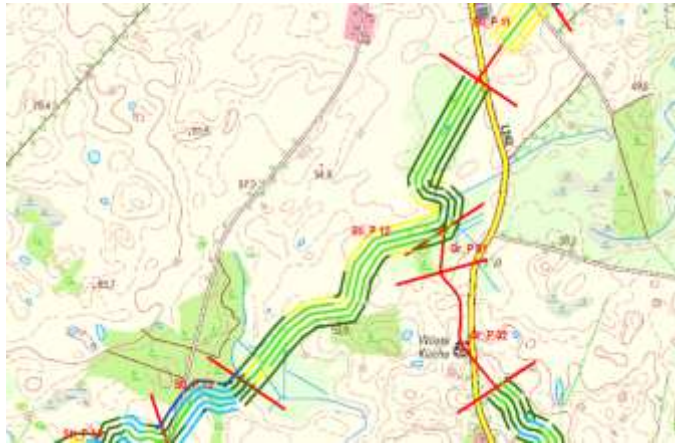
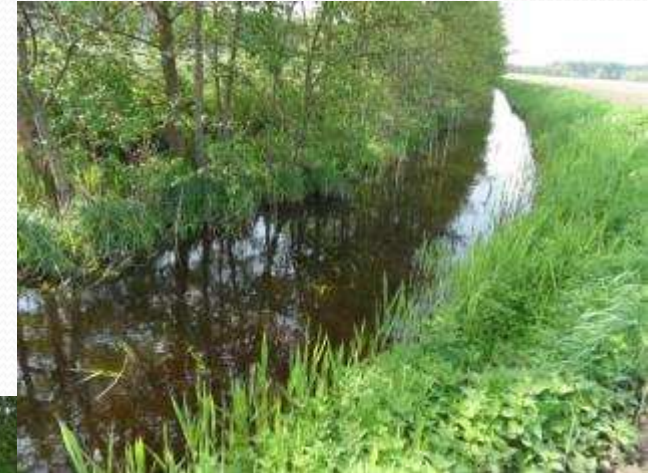
Planungsabschnitt 12: 8+290 bis 10+220

Gewässerstrukturgüte

Gesamt: 4

maximal erreichbare Gewässerstrukturgüteklasse: 3

Defizit

- ▣ - begradigter Gewässerlauf
- ▣ - Gewässer teilw. tief eingeschnitten
- ▣ - 3 verrohrte Durchlässe und zwei Stau
- ▣ - monotone Gehölzstrukturen
- ▣ - strukturarme Gewässersohle und Uferbereiche

| Maßnahmen | Umsetzungs-priorität |
| Strukturanreicherung der Sohle | !!! |
| Strukturanreicherung der Ufer | !!! |
| Entwicklung Ufergehölze | !! |
| Verrohrungen öffnen | !! |
| Umbau verrohrter Durchlässe | !! |
| Durchgängigkeit an Stauen herstellen | !!! |
| Senkung Oberflächeneinträge | !!! |

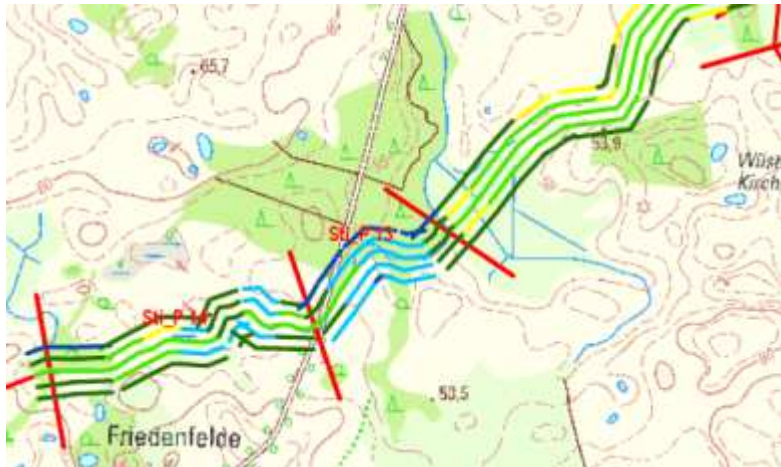
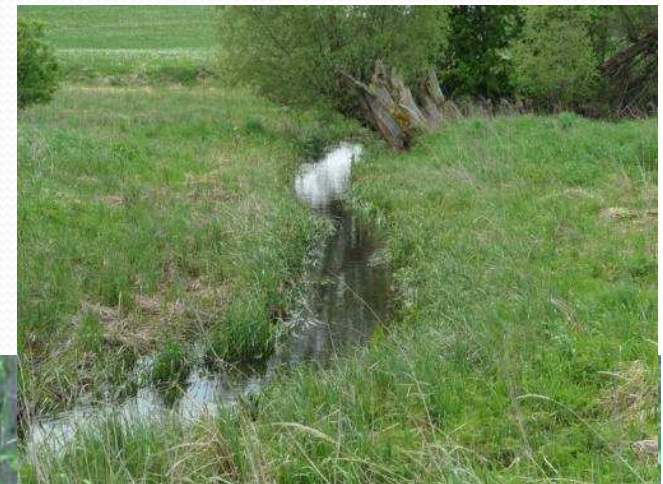
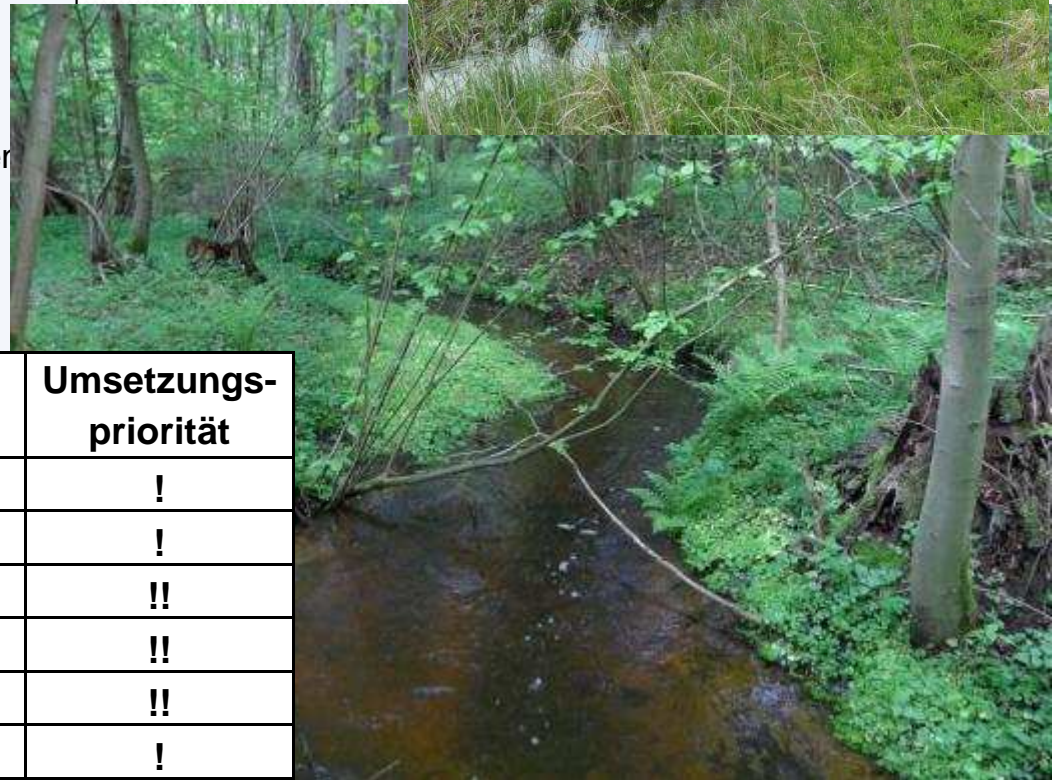
Planungsabschnitt 13 und 14:
10+220 bis 11+470

Gewässerstrukturgüte

Gesamt: 2 und 4

maximal erreichbare Gewässerstrukturgüteklasse: 1

Defizit

- ☐ - Gewässersohle zum Teil eingetieft
- ☐ - teilweise fehlender Gewässerrandstreifen zum Acker
- ☐ - teilweise monotone Sohlstrukturen und artenarme Ufervegetation

| Maßnahmen | Umsetzungs-priorität |
| Sohlanhebung und Strukturen | ! |
| Optimierung Durchgängigkeit | ! |
| Senkung Oberflächeneinträge | !! |
| Entwicklung Ufergehölze | !! |
| Umbau verrohrter Durchlässe | !! |
| Fließwegverlängerung | ! |

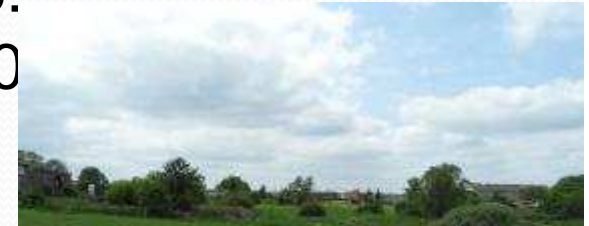
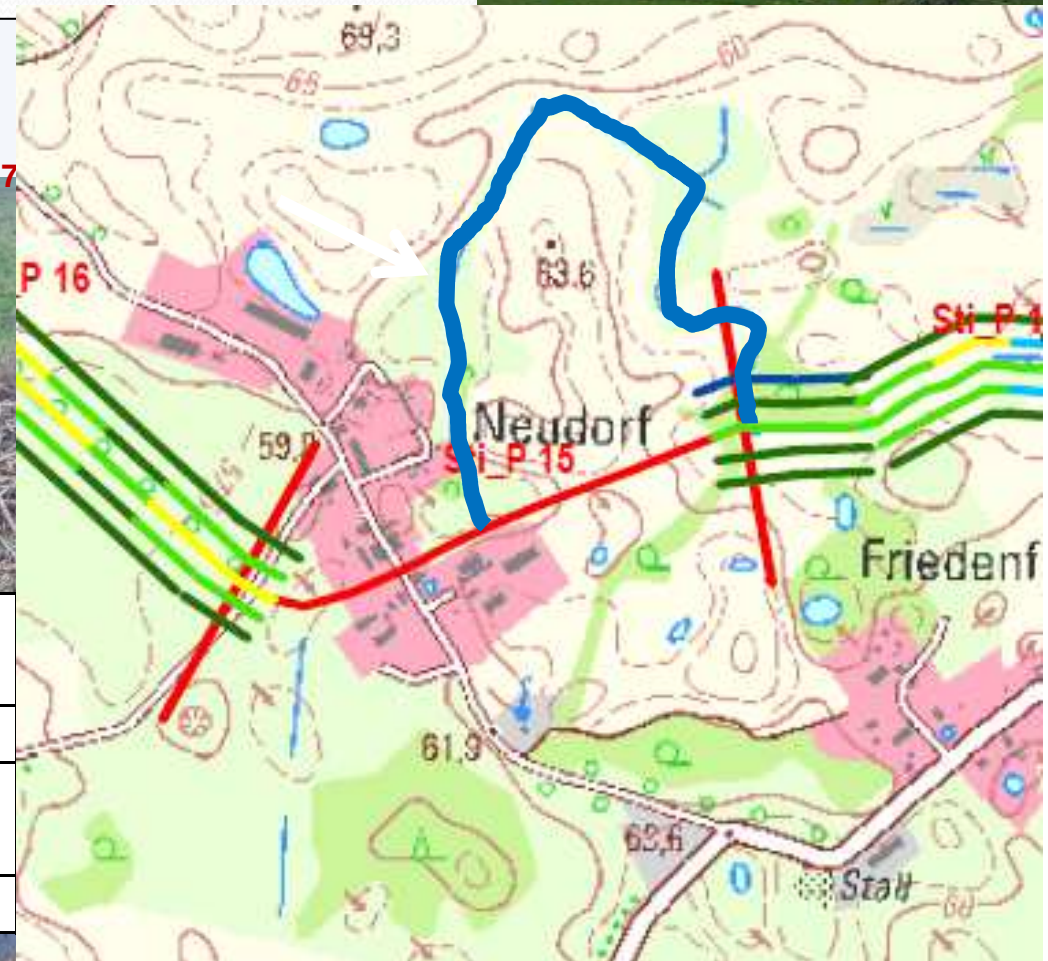
Planungsabschnitt 15 und 16:
11+470 bis 13+140

Gewässerstrukturgüte

Gesamt: 7 und 4

maximal erreichbare Gewässerstrukturgüteklasse: 7

Defizit

- ▣ - Verrohrungen
- ▣ - Entwässerung der Niederung oberhalb Neudorf
- ▣ - geringe Strukturen in Sohle und Ufern
- ▣ - Stauregulierung des Gewässers

Maßnahmen

neuen Gewässerverlauf anlegen

Senkung von Nährstoffeinträgen aus
Nebengewässern

Moorrevitalisierung
