Gewässerentwicklung Uckerseen Maßnahmenvorschläge

Auftraggeber: Landesamt für Umwelt, Gesundheit und Verbraucherschutz, RS 5

Auftragnehmer: Büro für Ingenieurbiologie, Umweltplanung und Wasserbau
Frank Spundflasch Dr. Nicole Kovalev

Projektgebiet Ucker 1

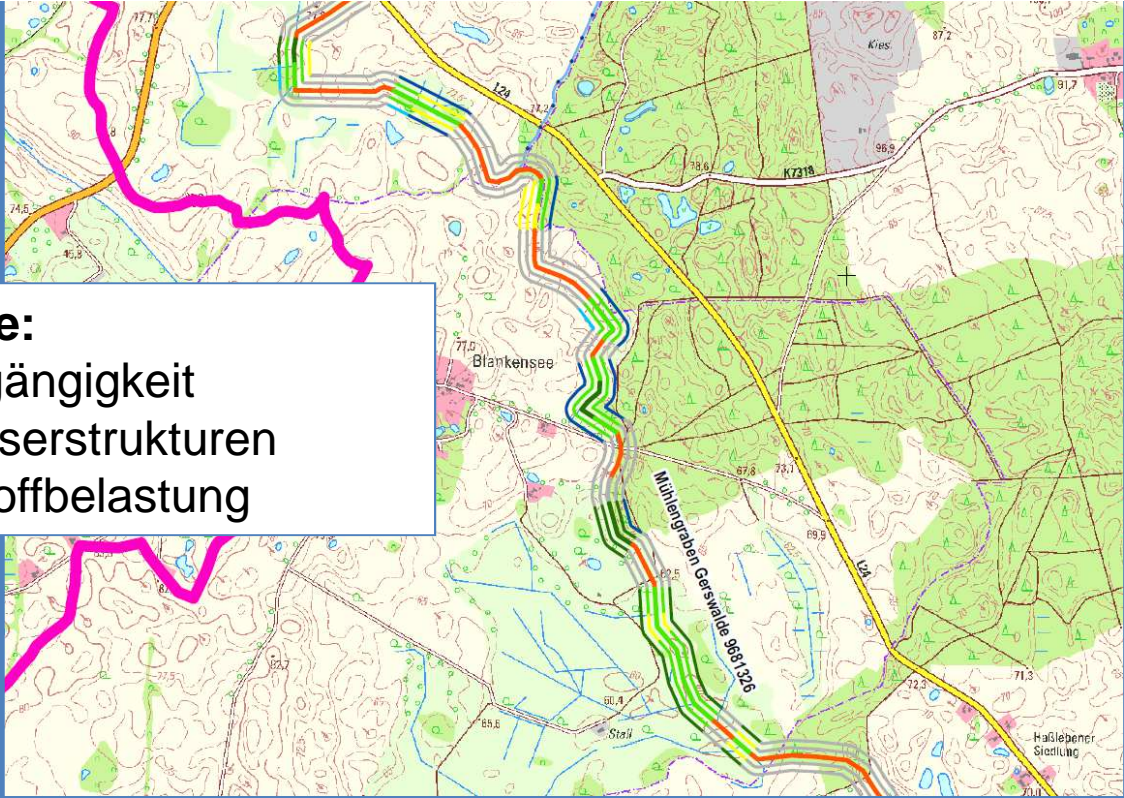
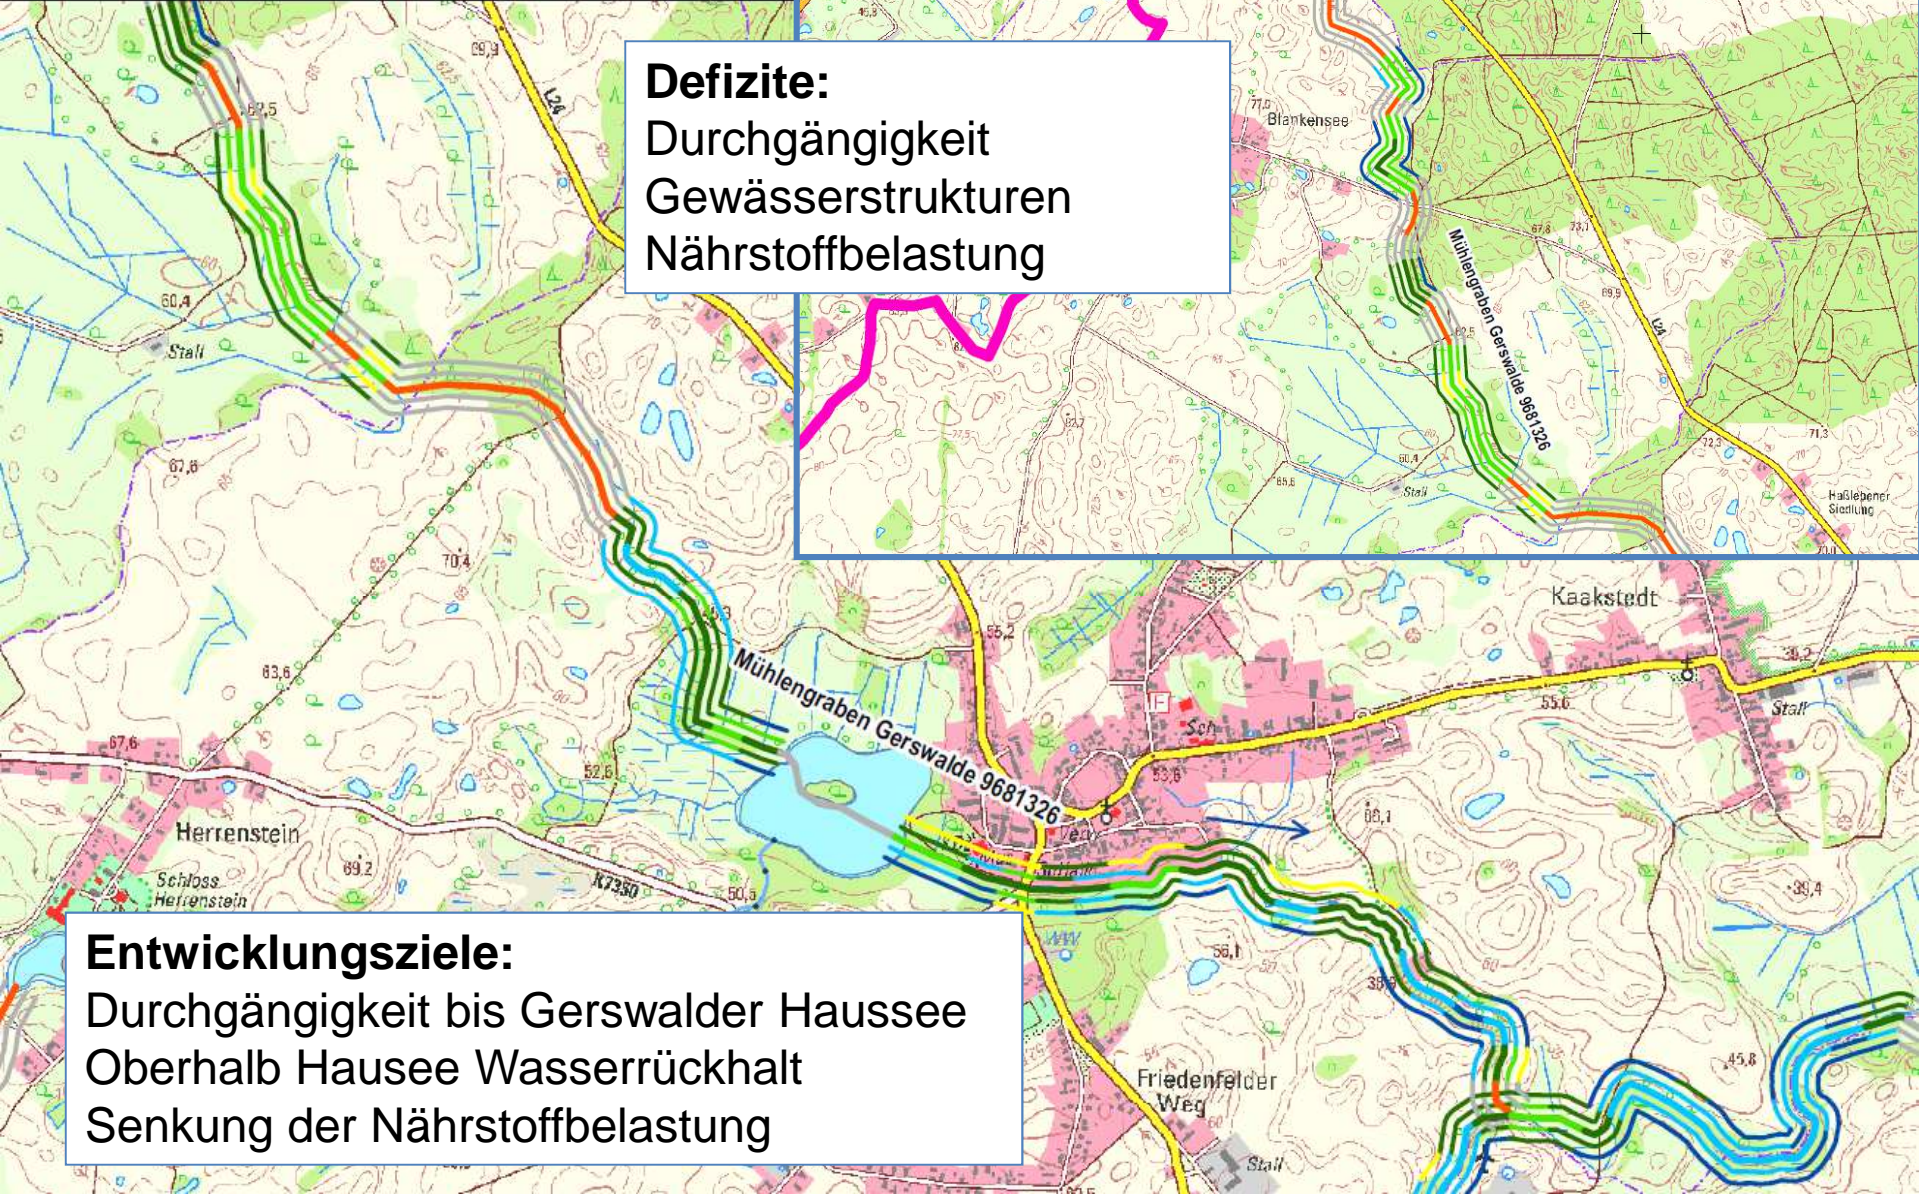
Mühlengraben Gerswalde

Defizite:
Durchgängigkeit
Gewässerstrukturen
Nährstoffbelastung

Entwicklungsziele:
Durchgängigkeit bis Gerswalder Haussee
Oberhalb Haussee Wasserrückhalt
Senkung der Nährstoffbelastung

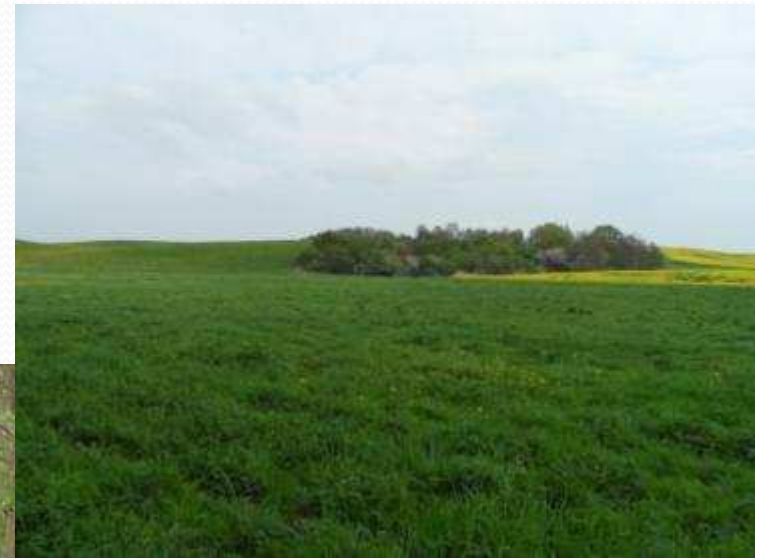
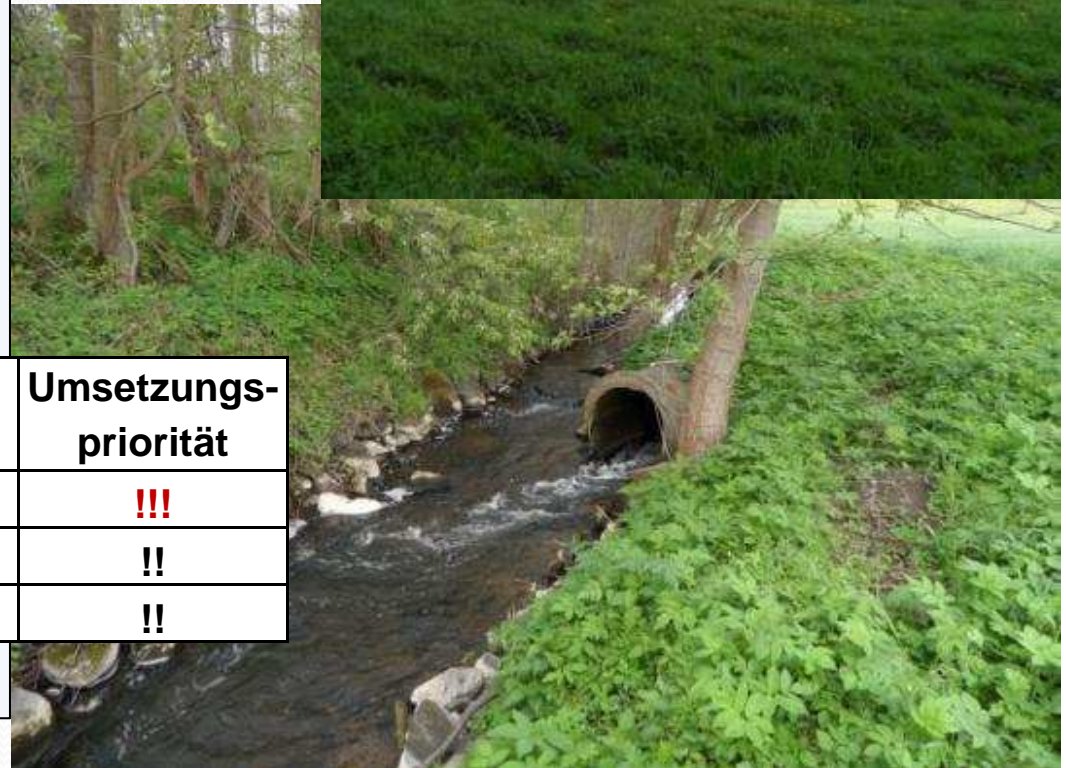
Planungsabschnitt 1:
0+000 bis 0+130

Gewässerstrukturgüte

Gesamt: 7

maximal erreichbare Gewässerstrukturgütekategorie: 2

Defizit

- ▣ - Gewässer verrohrt

| Beschreibung Maßnahmen | Umsetzungs- priorität |
| Verrohrungen öffnen | !!! |
| Ufergehölze anlegen | !! |
| flaches Gewässerprofil ausbilden | !! |

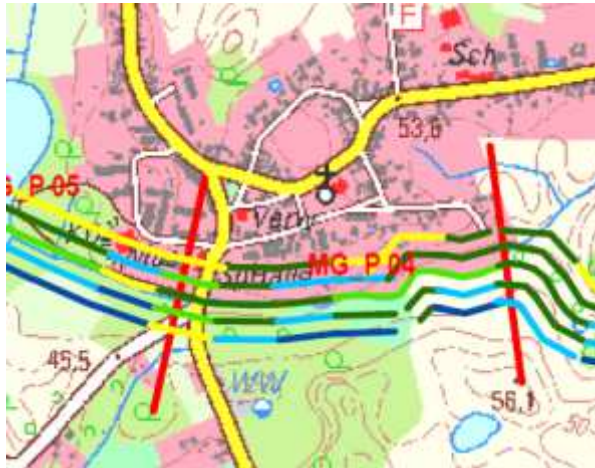
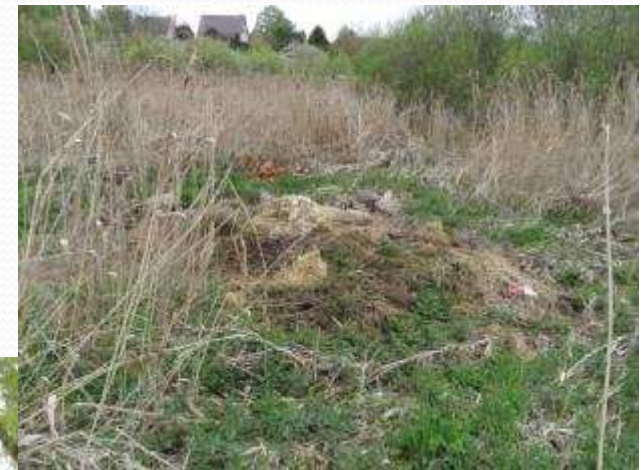
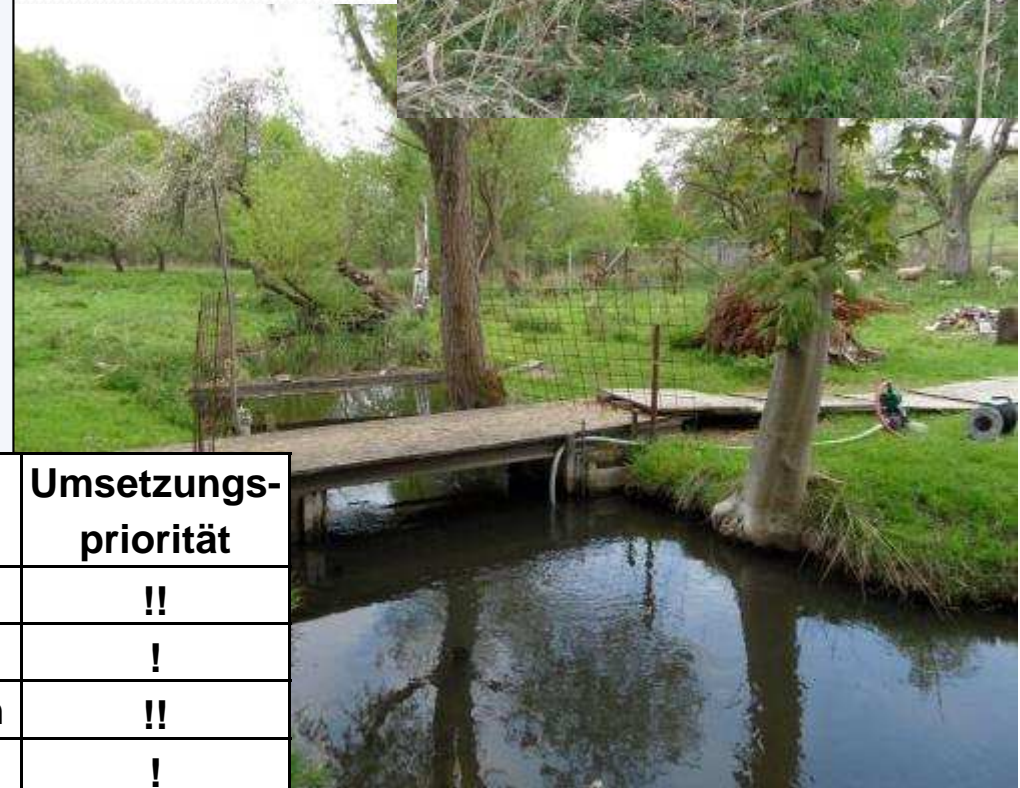
Planungsabschnitt 4: 1+190 bis 1+800

Gesamt: 3

- ▣ - größtenteils fehlender Uferrandstreifen
- ▣ - zahlreiche Stege und andere Hindernisse sowie gewässerfremde Nutzungen
- ▣ - steile Sohlenrampe mit verminderter Durchgängigkeit

| Beschreibung Maßnahmen | Umsetzungs-priorität |
|---|---|
| Strukturanreicherung der Sohle | !! |
| Strukturanreicherung der Ufer | ! |
| Hindernisse aus Gewässer entfernen | !! |
| Uferrandstreifen anlegen | ! |

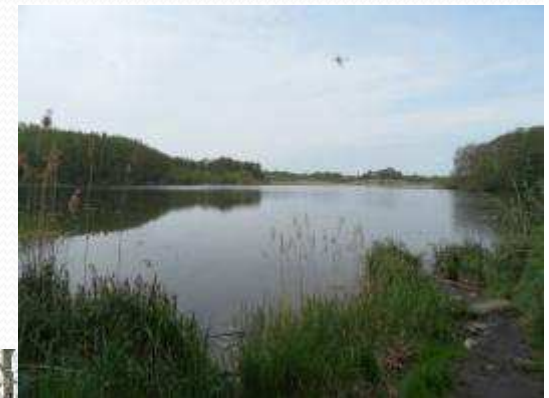
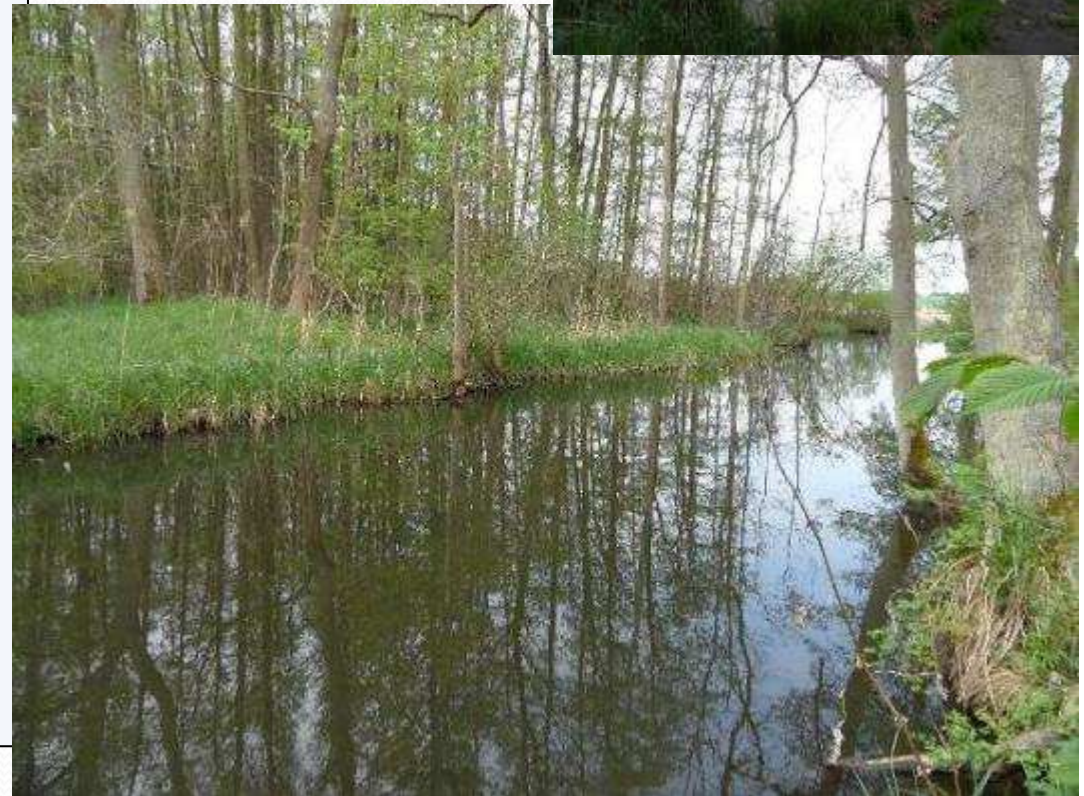
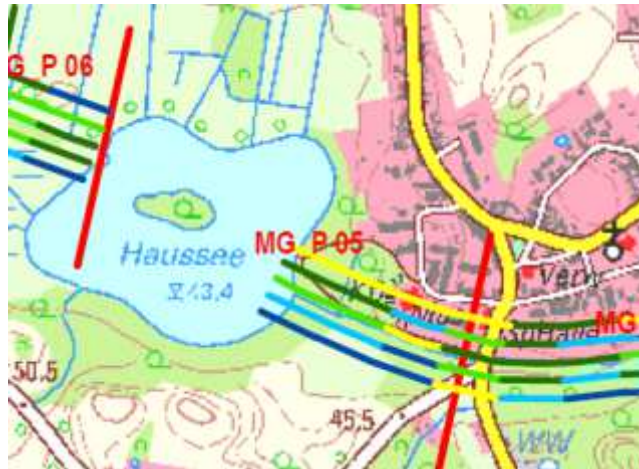
Planungsabschnitt 5:
1+800 bis 2+490

Gesamt: 3

keine (Damm am rechten Ufer)

gegeben

keine

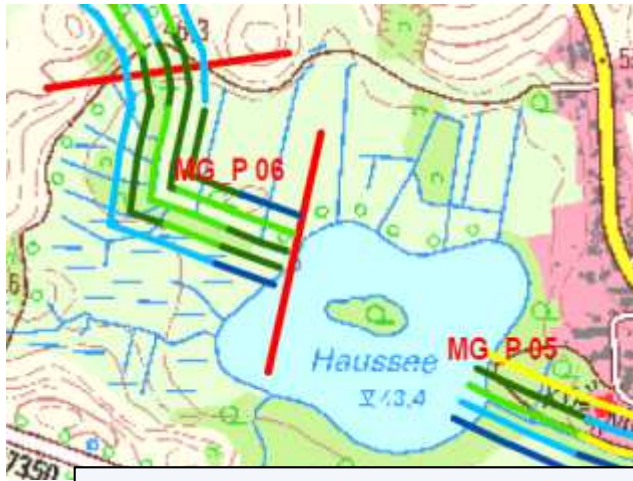
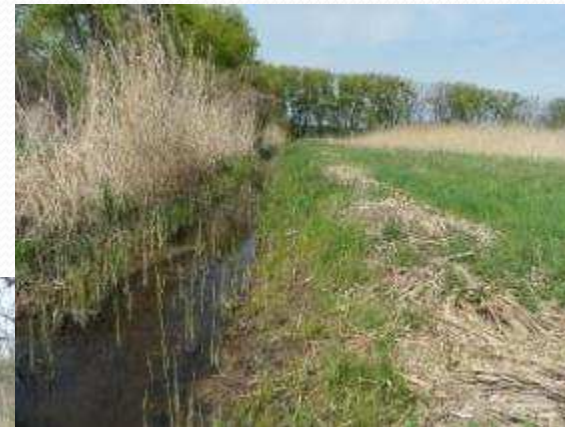
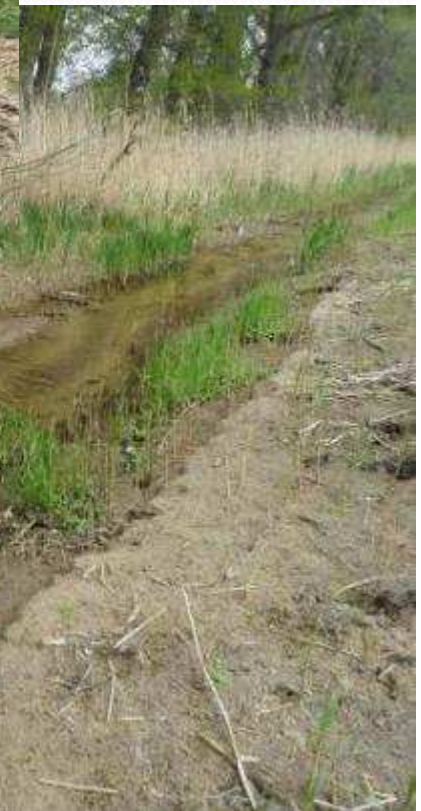
Planungsabschnitt 6:
2+490 bis 2+950

Gesamt: 3

- ▣ - begradigter Gewässerlauf, kaum Breiten- und Tiefenvarianz
- ▣ - intensive Unterhaltung der linken Uferseite
- ▣ - starker Sedimenteintrag aus oberem Planungsabschnitt
- ▣ - zum Teil Röhrichtvorkommen, die sich über die gesamte Breite des Gewässers erstrecken

| Beschreibung Maßnahmen | Umsetzungs-priorität |
|---|---|
| Strukturanreicherung der Sohle | ! |
| Strukturanreicherung der Ufer | !! |
| Entwicklung Ufergehölze | ! |
| Sohlanhebung | ! |
| Fließwegverlängerung | !!! |

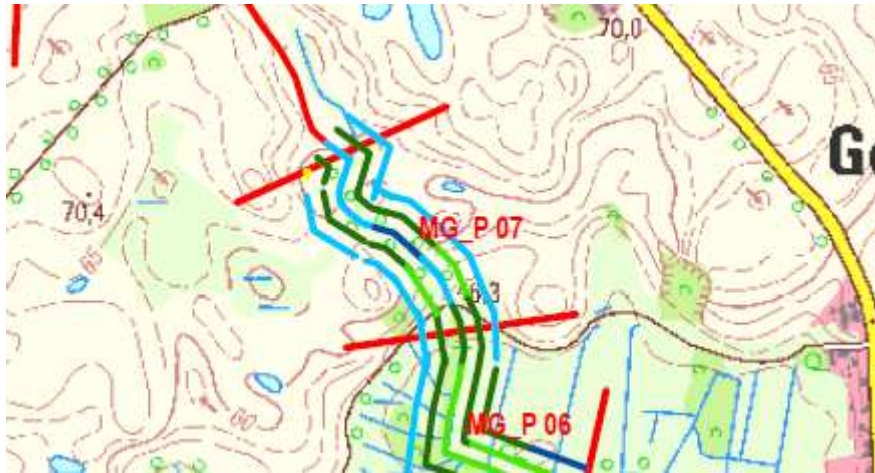
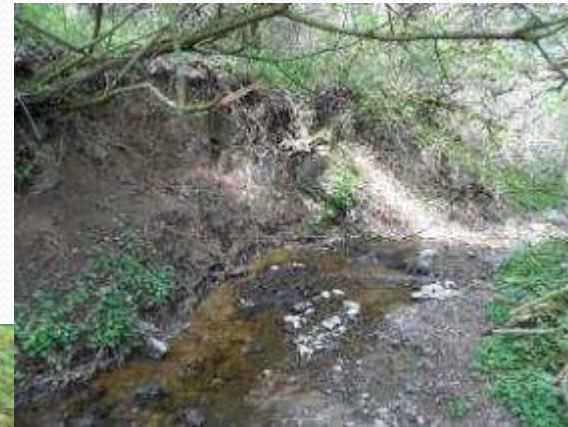
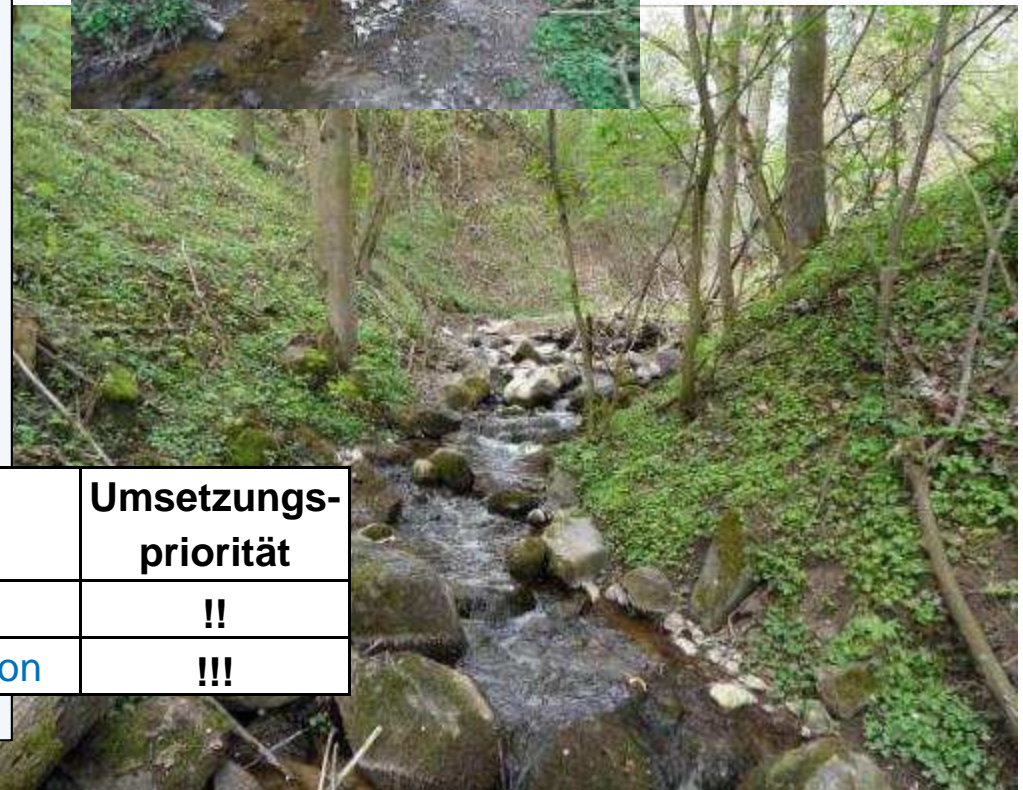
Planungsabschnitt 7:
2+950 bis 3+360

Gesamt: 2

- ▣ - kurze Verrohrung
- ▣ - starke Sedimentausträge in unteren Gewässerabschnitt durch Gefällesprung

| Maßnahmen | Umsetzungs- priorität |
|---|---|
| Verrohrungen öffnen | !! |
| Sicherung der Sohle gegen Tiefenerosion | !!! |

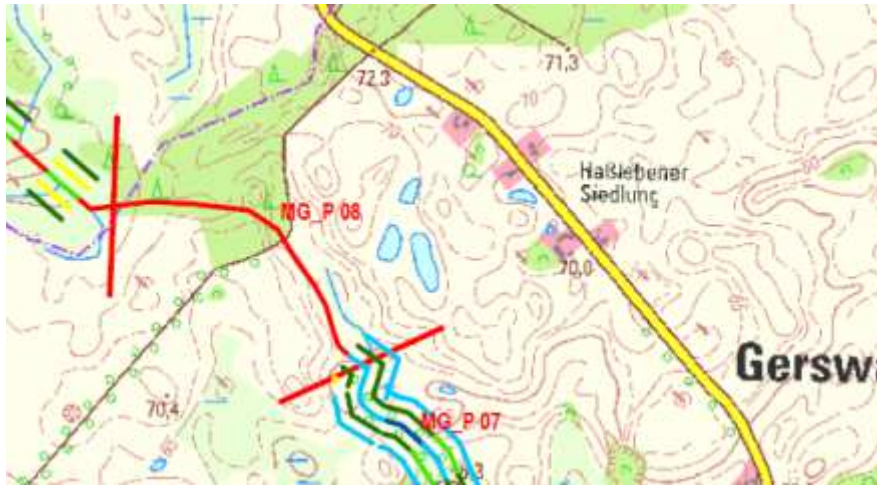
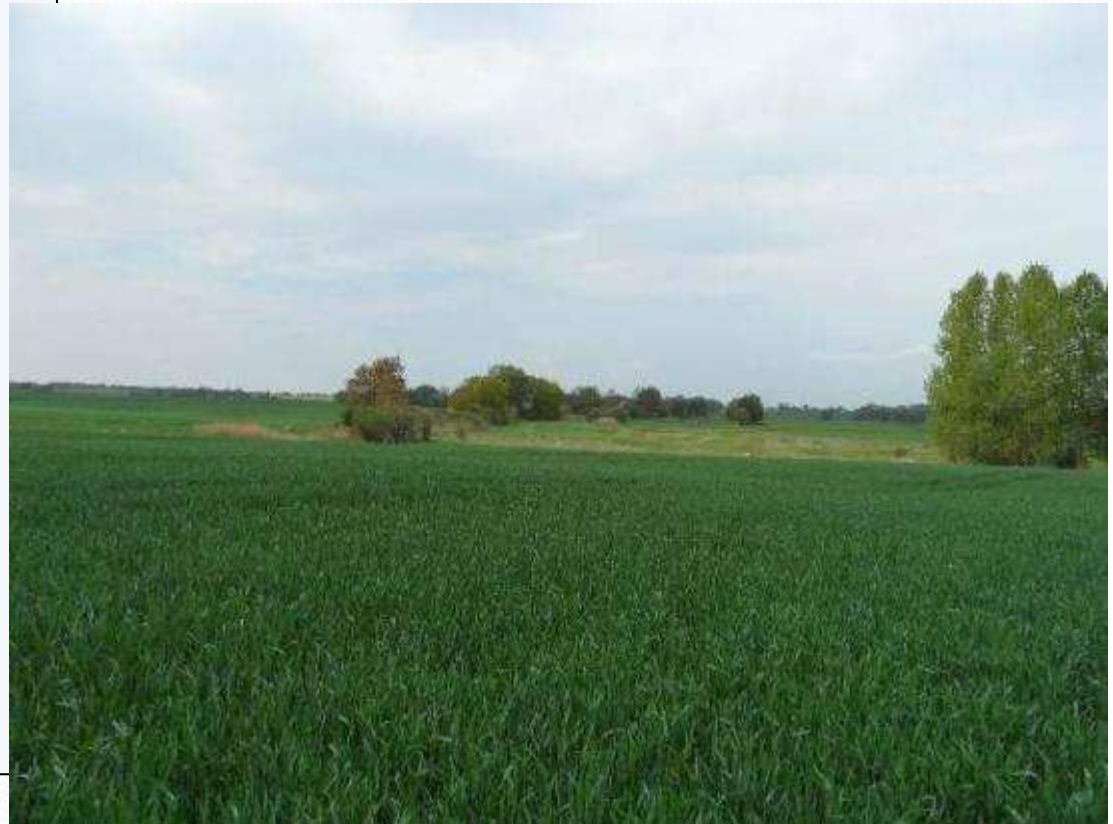
Planungsabschnitt 8:
3+360 bis 4+170

Gesamt: 7

- Gewässer komplett verrohrt
- Entwässerung eines oberhalb liegenden ehemaligen Binneneinzugsgebietes

keine

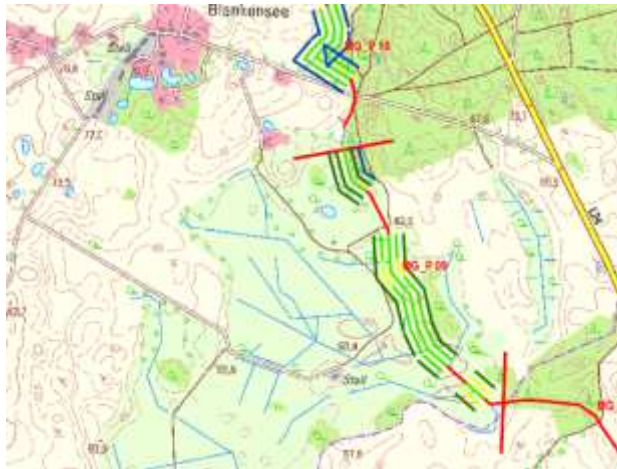
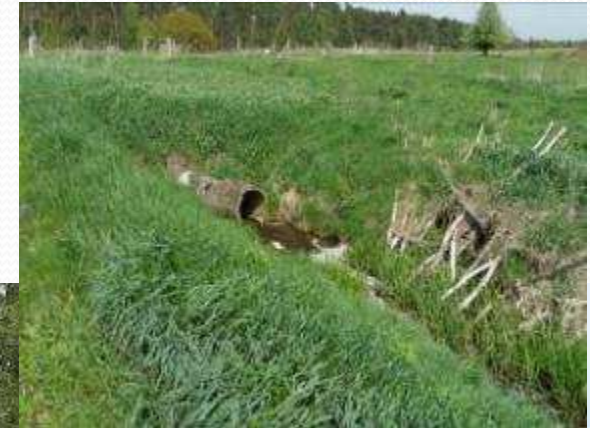
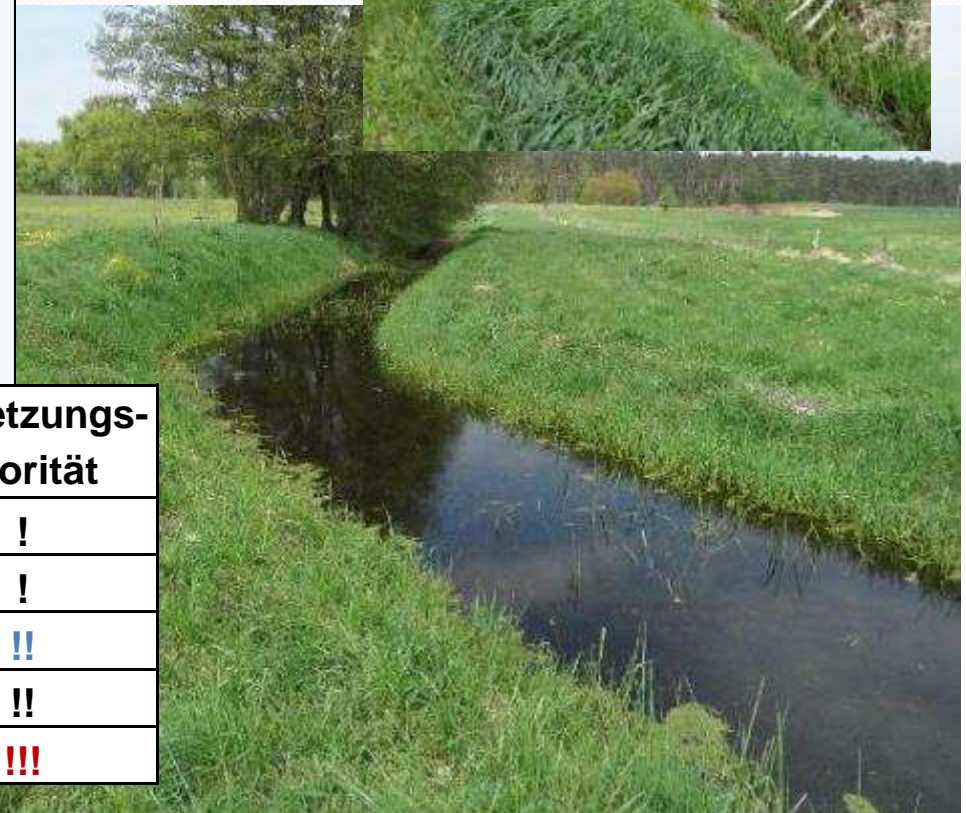
Planungsabschnitt 9: 4+170 bis 5+400

Gesamt: 4

- ▣ - 2 kürzere Verrohrungen, Stauvorrichtungen
- ▣ - kaum gewässerbegleitende Gehölze
- ▣ - geringe Ufer- und Sohlenstrukturen

| Beschreibung Maßnahmen | Umsetzungs- priorität |
|---|---|
| Strukturanreicherung der Sohle | ! |
| Strukturanreicherung der Ufer | ! |
| Entwicklung Ufergehölze | !! |
| Sohlanhebung | !! |
| Moorrevitalisierung | !!! |

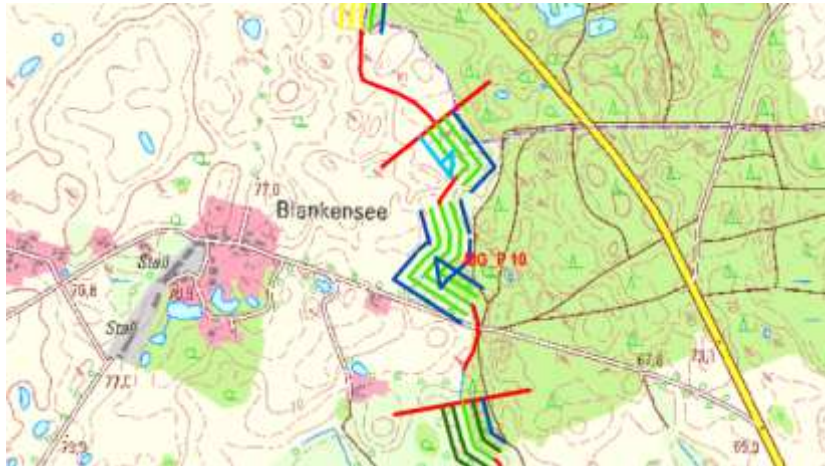
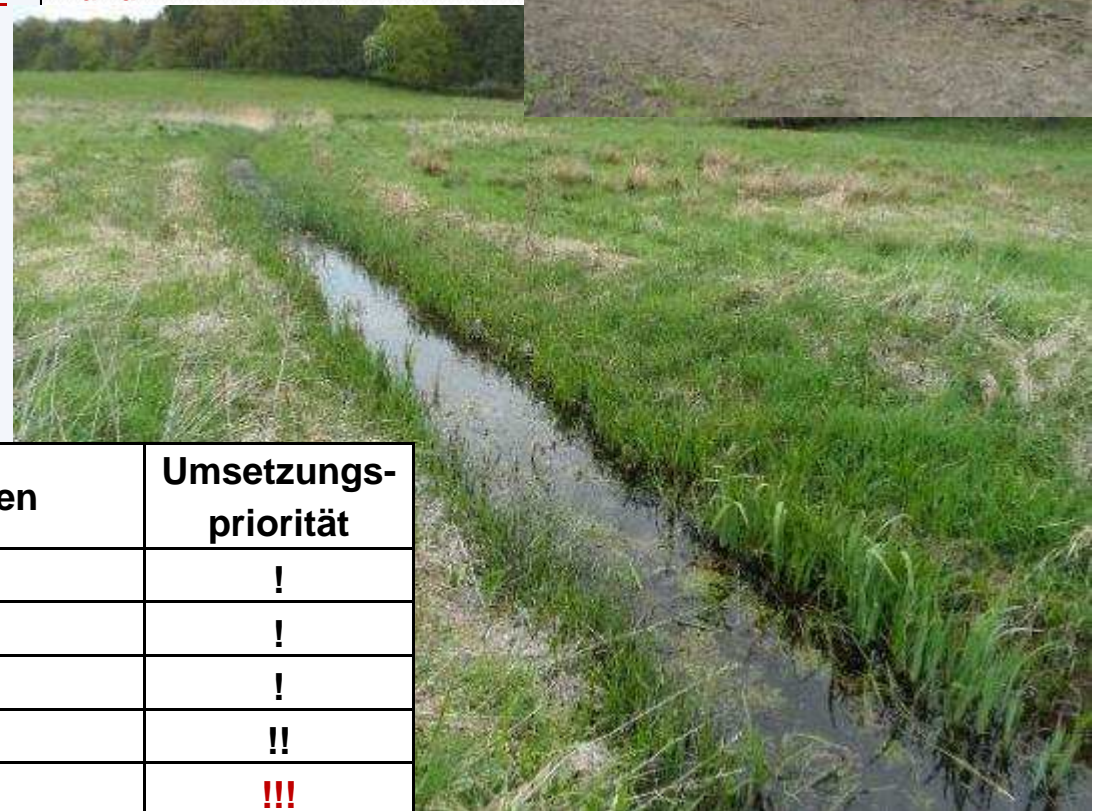
Planungsabschnitt 10 und 11:
5+400 bis 8+700

Gesamt: 7 und 4

- ☐ - einförmiges, teilweise sehr tief eingeschnittenes Trapezprofil
- ☐ - Entwässerung der angrenzenden Moorböden
- ☐ - Behinderung der Durchgängigkeit durch Staue und Verrohrungen

| Beschreibung Maßnahmen | Umsetzungs-priorität |
|---|---|
| Strukturanreicherung der Sohle | ! |
| Strukturanreicherung der Ufer | ! |
| Entwicklung Ufergehölze | ! |
| Sohlanhebung | !! |
| Moorrevitalisierung | !!! |

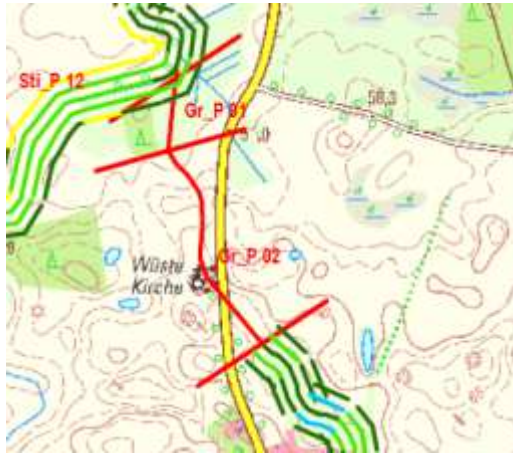
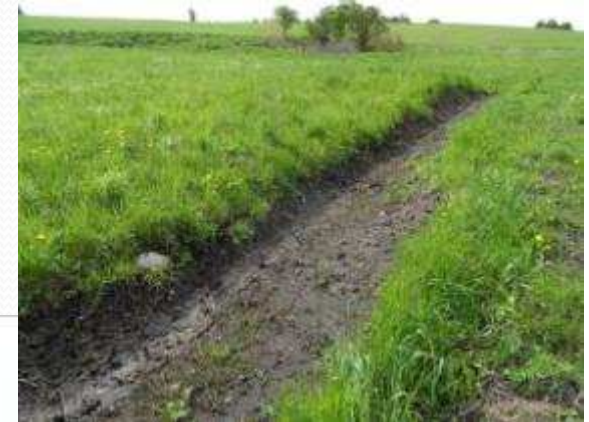
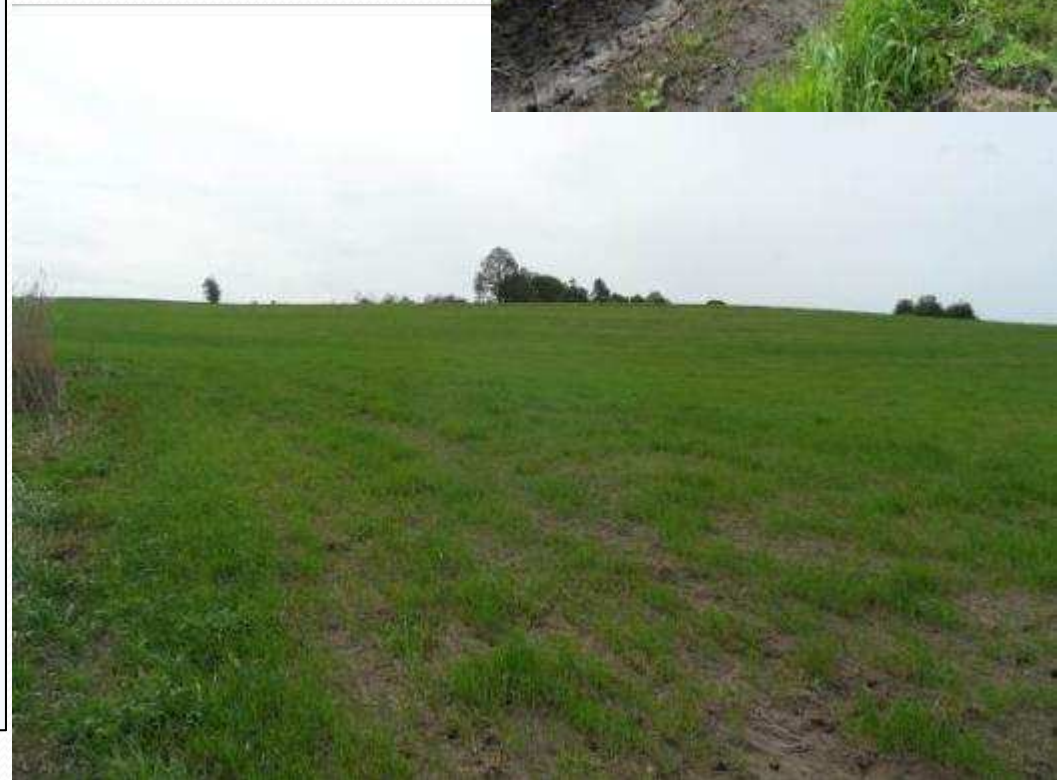
Planungsabschnitt 1: 0+000 bis 0+800

Gesamt: 7

vollständig verrohrt

nicht gegeben

insgesamt künstliches Gewässer

keine Maßnahmen ??

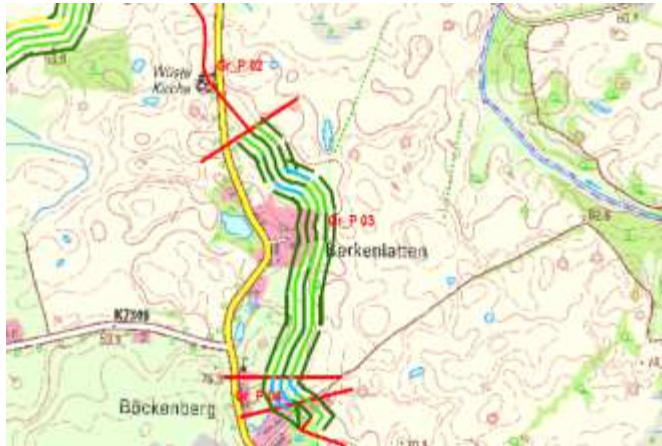
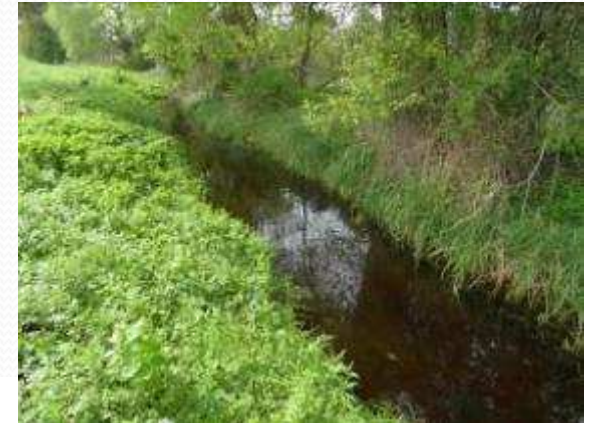
Planungsabschnitt 2-3: 0+800 bis 1+800

Gesamt: 3

- ▣ - Gewässerlauf zum Teil tief eingeschnitten
- ▣ - eingeschränkte Durchgängigkeit an Durchlässen
- ▣ - wenig strukturierte Gewässersohle
- ▣ - monotone und artenarme Ufervegetation

| Maßnahmen | Umsetzungs-priorität |
|---|---|
| Entwicklung Ufergehölze | !! |
| Sohlanhebung | !! |

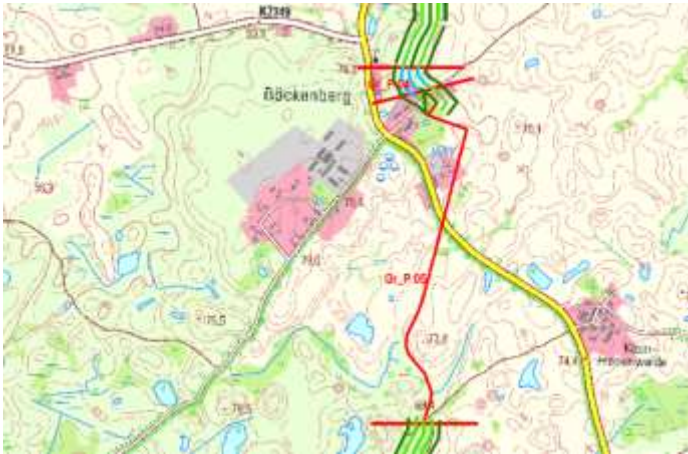
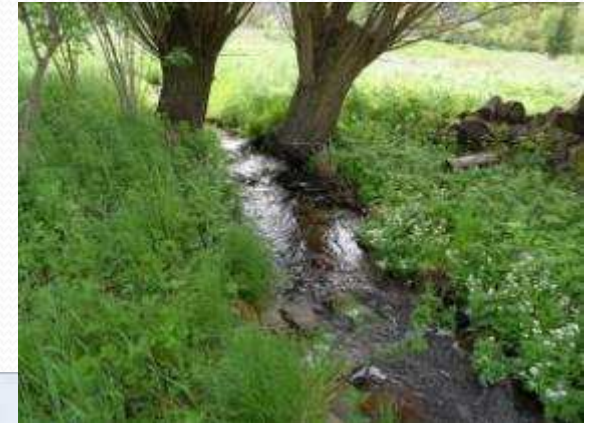
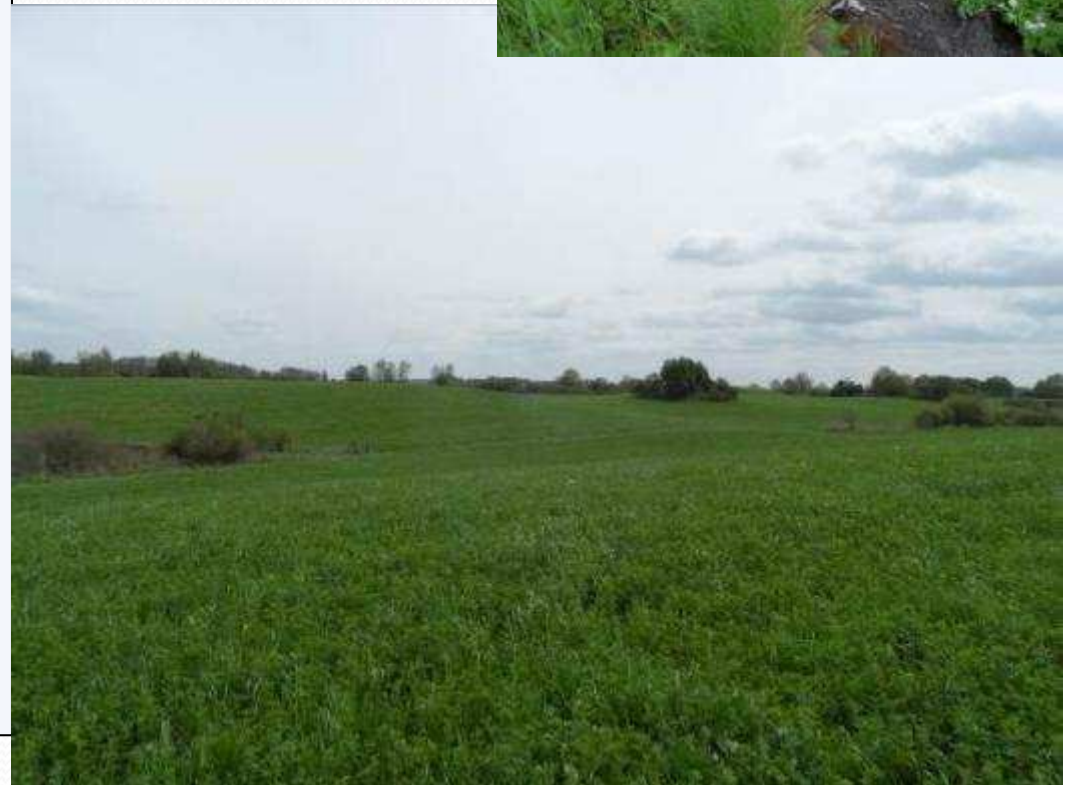
Planungsabschnitt 4-5: 1+800 bis 3+410

Gesamt: 7

- Gewässer komplett verrohrt
- Auslaufstrecke mit Hügellandcharakter

nicht gegeben

keine Maßnahmen

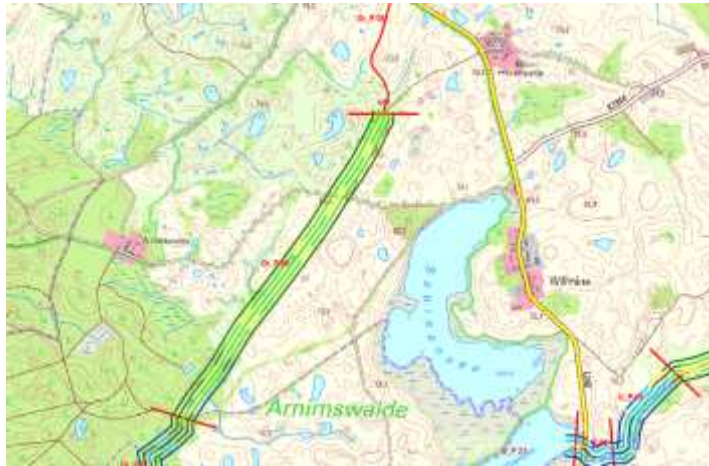
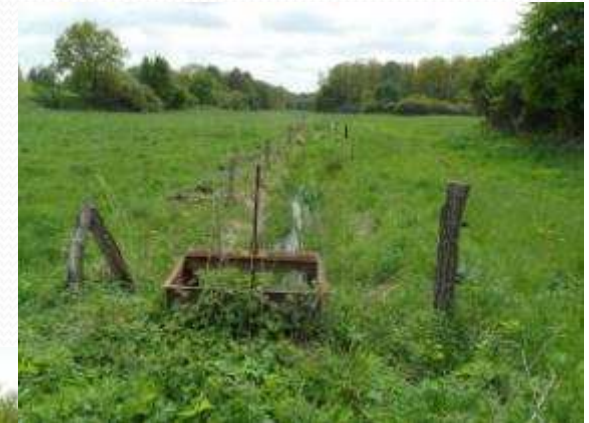
Planungsabschnitt 6: 3+410 bis 5+560

Gesamt: 4

- ▣ - begradigter Gewässerabschnitt
- ▣ - wenig strukturierte Gewässersohle
- ▣ - Röhrichtbewuchs über den gesamten Gewässerquerschnitt
- ▣ - keine Gehölzstrukturen

| Maßnahmen | Umsetzungs- priorität |
|---|---|
| Entwicklung Ufergehölze | ! |
| Sohlanhebung | !! |
| Vernässung der Grünlandniederung | !!! |
| Moorrevitalisierung | !! |

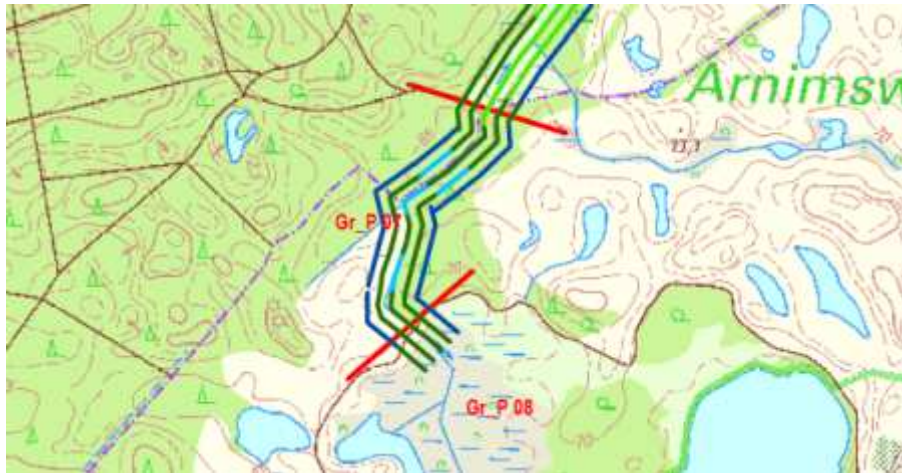
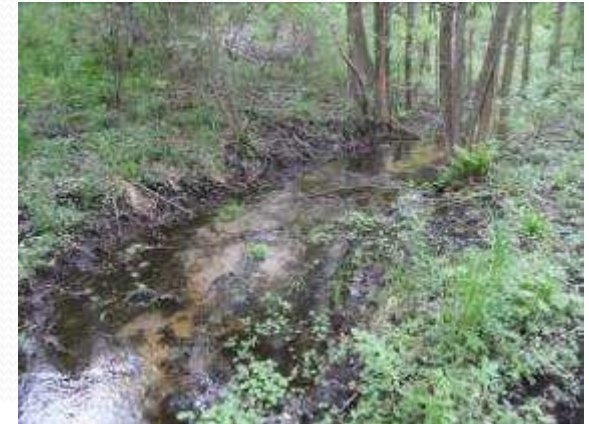
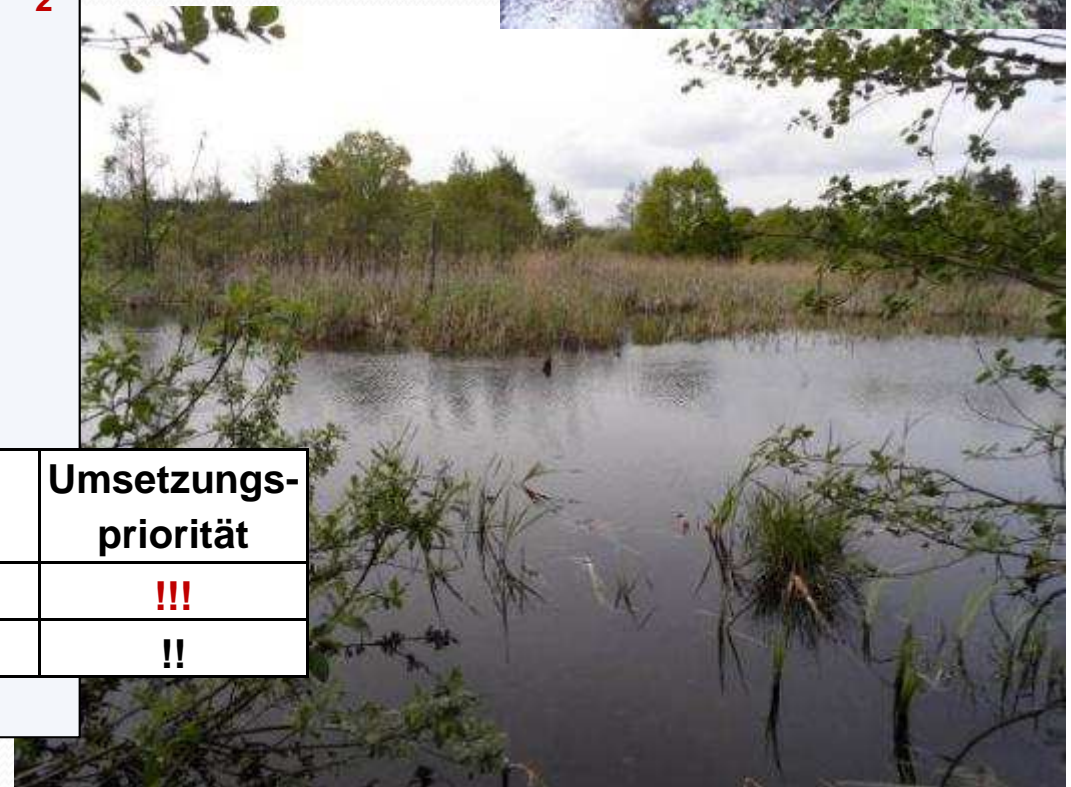
Planungsabschnitt 7 und 8:
5+560 bis 6+200

Gesamt: 2

- ▣ - Gewässer zum Teil sehr tief eingeschnitten
- ▣ - wenig strukturierte Gewässersohle
- ▣ - hoher Unterhaltungsaufwand

| Beschreibung Maßnahmen | Umsetzungs-priorität |
|---|---|
| Sohlanhebung im Wald | !!! |
| Sohlschwelle am Klaren See | !! |

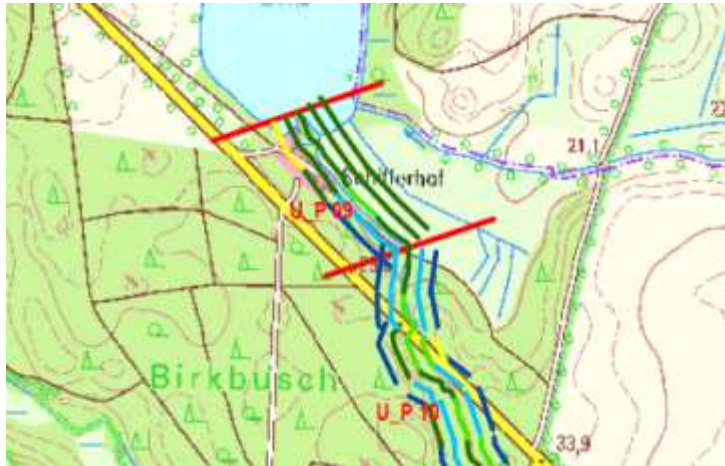
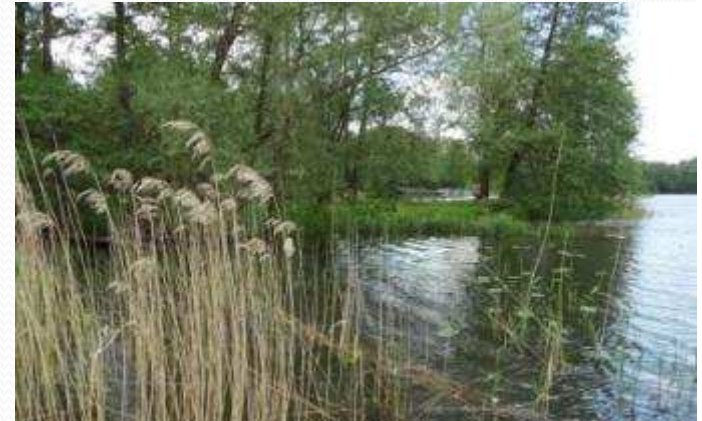
Planungsabschnitt 09: 82+300 bis 82+700

Gesamt: 3

- ▣ - begradigt, ausgebautes Trapezprofil
- ▣ - intensive Gewässerunterhaltung
- ▣ - wenig Sohlenstrukturen
- ▣ - beeinträchtigte Durchgängigkeit durch die Schwelle am Staubauwerk Schifferhof

| Beschreibung Maßnahmen | Umsetzungs-priorität |
|---|---|
| Strukturanreicherung der Sohle | !! |
| Strukturanreicherung der Ufer | !! |
| Entwicklung Ufergehölze | !!! |
| Sohlanhebung | ! |
| Durchgängigkeit an Stauen herstellen | !!! |
| Gewässerverlegung | ! |

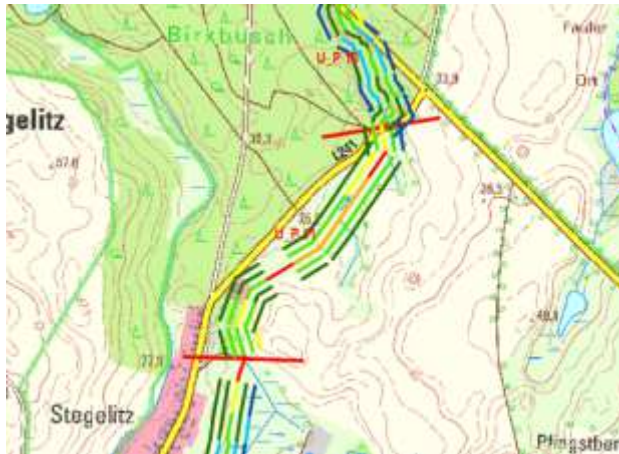
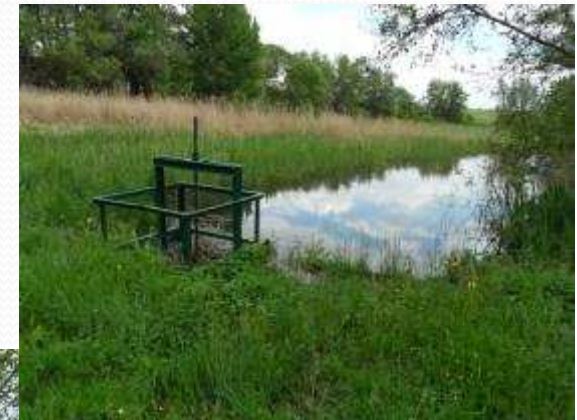
Planungsabschnitt 11: 83+410 bis 84+410

Gewässerstrukturgüte

Gesamt: 4

maximal erreichbare Gewässerstrukturgüteklasse: 2

- ☐ - mehrfache Unterbrechung der Durchgängigkeit
- ☐ - begradigtes und trapezförmig ausgebautes Gewässerprofil
- ☐ - teilweise sehr tief eingeschnittenes Profil zur Entwässerung der umliegenden Grünlandniederung
- ☐ - wenig Sohlen- und Uferstrukturen

| Maßnahmen | Umsetzungs-priorität |
|---|---|
| Strukturanreicherung der Sohle | !!! |
| Strukturanreicherung der Ufer | !!! |
| Entwicklung Ufergehölze | !!! |
| Sohlanhebung | !! |
| Verrohrungen öffnen | !!! |
| Umbau verrohrter Durchlässe | ! |
| Durchgängigkeit an Stauen herstellen | !!! |
| Fließwegverlängerung | ! |

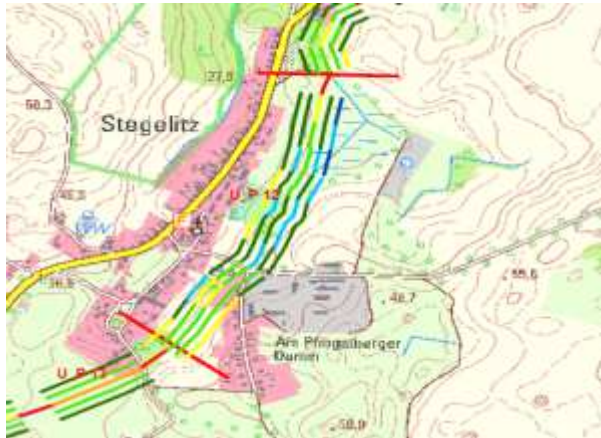
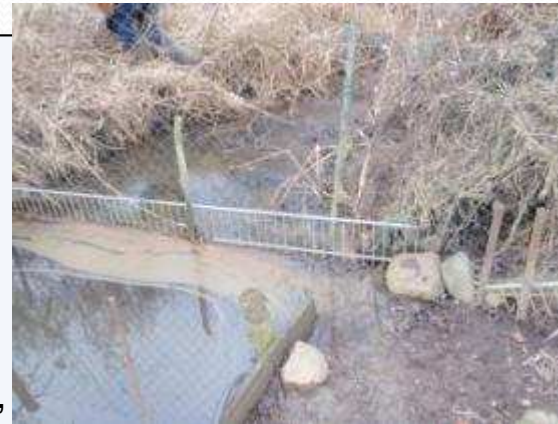
Planungsabschnitt 12: 84+410 bis 85+580

Gesamt: 3

maximal erreichbare Gewässerstrukturgütekategorie: 3

- ▣ - eingeschränkte Durchgängigkeit an Durchlässen
- ▣ - gewässerunverträgliche Nutzungen (Enten, Zäune, Abfälle)
- ▣ - teilweise geringe Sohlen- und Uferstrukturen

| Beschreibung Maßnahmen | Umsetzungs-Priorität |
|--|---|
| Strukturanreicherung der Sohle | !! |
| Strukturanreicherung der Ufer | !! |
| Entwicklung Ufergehölze | !!! |
| Verrohrungen öffnen | !!! |
| Umbau verrohrter Durchlässe | !! |
| gewässerunverträgliche Nutzungen im Uferbereich aufgeben | !!! |

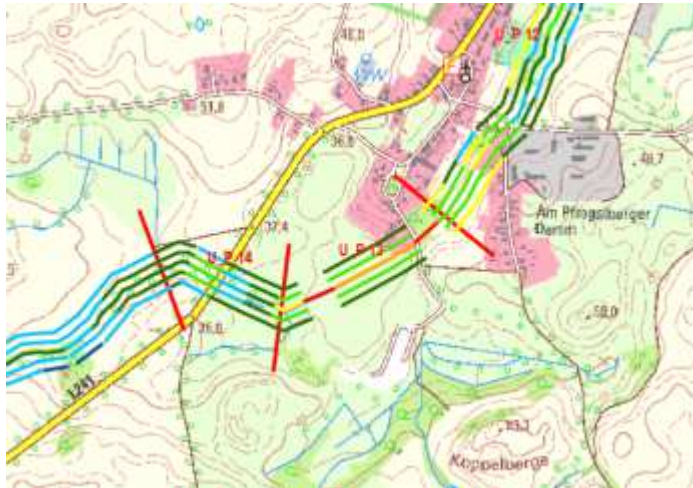
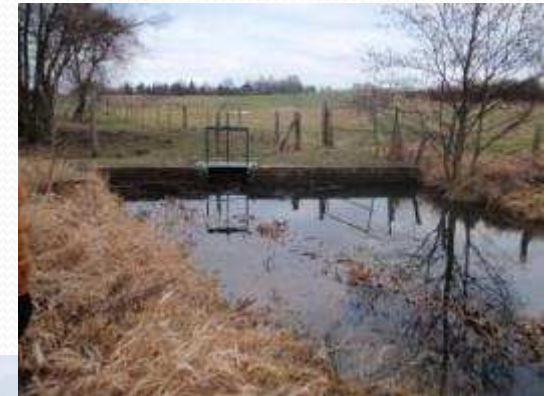
Planungsabschnitt 13: 85+580 bis 86+180

Gesamt: 5

maximal erreichbare Gewässerstrukturgüteklasse: 2

- ▣ - Verrohrungen
- ▣ - stark begradigtes und tief eingeschnittenes Profil
- ▣ - Verlust des Fließgewässercharakters vor Stauanlage
- ▣ - eintönige Sohlen- und Uferstrukturen
- ▣ - keine Gehölzstrukturen

| Maßnahmen | Umsetzungs- priorität |
|---|---|
| Strukturanreicherung der Sohle | !!! |
| Strukturanreicherung der Ufer | !!! |
| Entwicklung Ufergehölze | !!! |
| Sohlanhebung | !!! |
| Verrohrungen öffnen | !!! |
| Durchgängigkeit an Stauen herstellen | !!! |
| Fließwegverlängerung | ! |
