Gewässerentwicklung Uckerseen Maßnahmenvorschläge

Auftraggeber: Landesamt für Umwelt, Gesundheit und Verbraucherschutz, RS 5

Auftragnehmer: Büro für Ingenieurbiologie, Umweltplanung und Wasserbau
Frank Spundflasch Dr. Nicole Kovalev

Projektgebiet Ucker 1

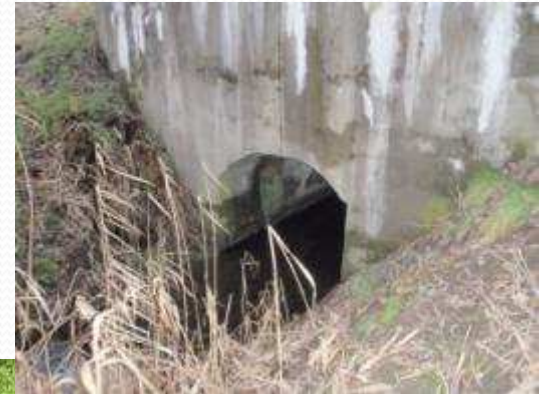
Planungsabschnitt 14: 86+180 bis 86+600

Gesamt: 3

maximal erreichbare Gewässerstrukturgüteklasse: 2

- ▣ - leicht eingeschränkte Durchgängigkeit an Sohlenrampe
- ▣ - stark nährstoffbelastete Zuflüsse aus Höhe Groß Fredenwalde
- ▣ - teilw. stark eingetieftes Profil

| Beschreibung Maßnahmen | Umsetzungs-priorität |
|---|---|
| Strukturanreicherung der Sohle | !! |
| Strukturanreicherung der Ufer | !! |
| Sohlanhebung | !!! |
| Optimierung Durchgängigkeit | ! |
| Senkung von Nährstoffeinträgen aus Nebengewässern | !! |

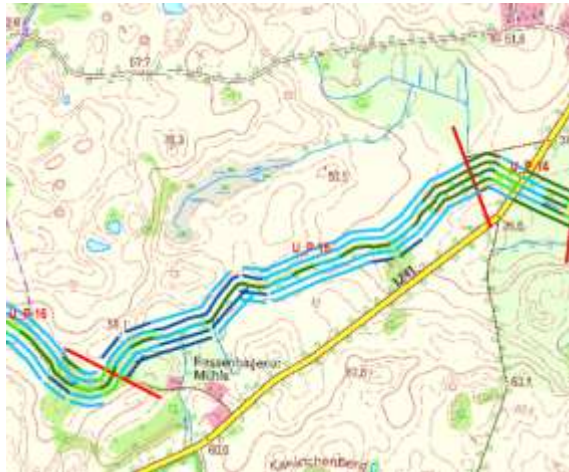
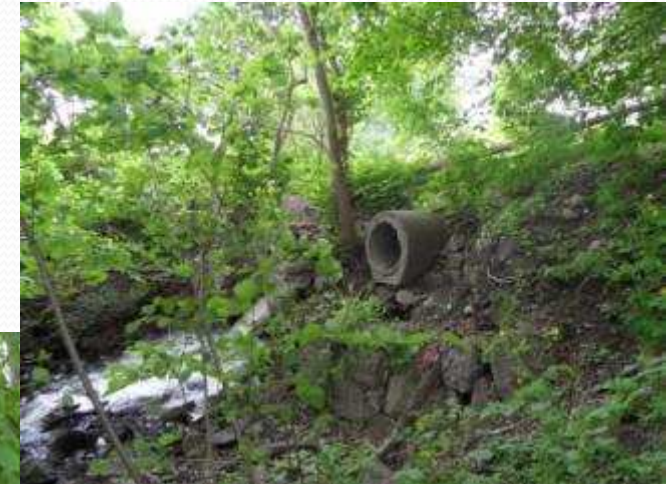
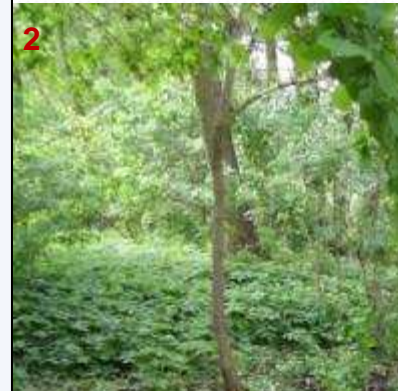
Planungsabschnitt 15: 86+600 bis 88+220

Gesamt: 2

maximal erreichbare Gewässerstrukturgüteklasse: 2

- ▣ - unterbrochene Durchgängigkeit an der Hessenhagener Mühle
- ▣ - teilweise lückiger Randstreifen

| Maßnahmen | Umsetzungs-priorität |
|---|---|
| Gewässerrandstreifen ergänzen | !! |
| Senkung von Nährstoffeinträgen aus Nebengewässern | !!! |

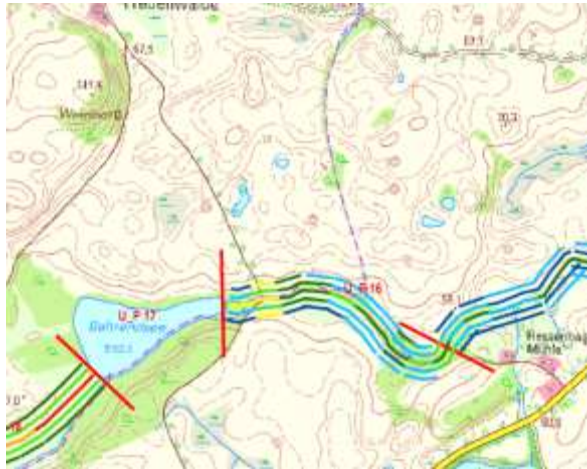
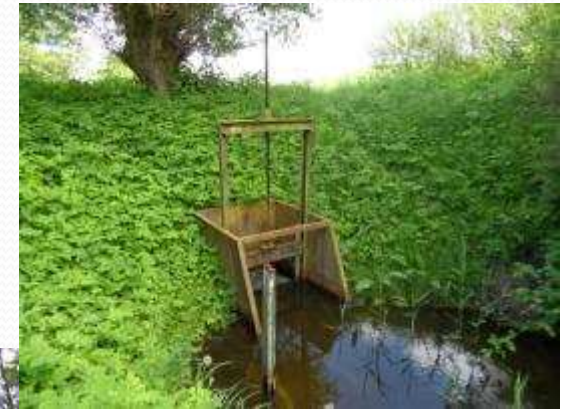
Planungsabschnitt 16: 88+220 bis 89+230

Gesamt: 2

- ▣ - unterbrochene Durchgängigkeit am Stau Behrendsee
- ▣ - begradigter Gewässerabschnitt unterhalb der Stauanlage

| Maßnahmen | Umsetzungs- priorität |
|---|---|
| Optimierung Durchgängigkeit | ! |
| Stabilisierung Seewasserspiegel | !!! |

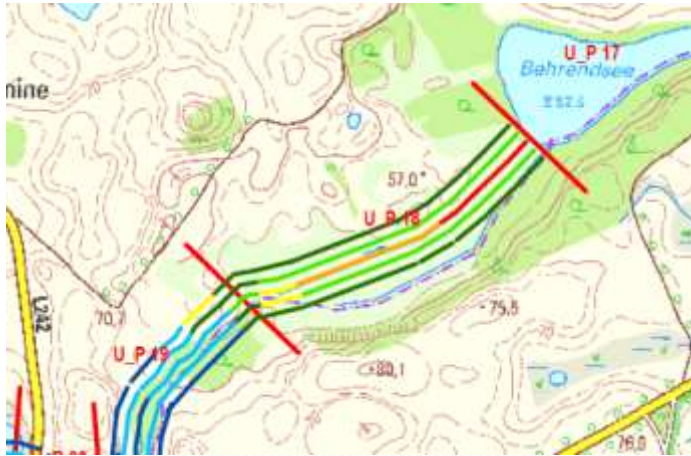
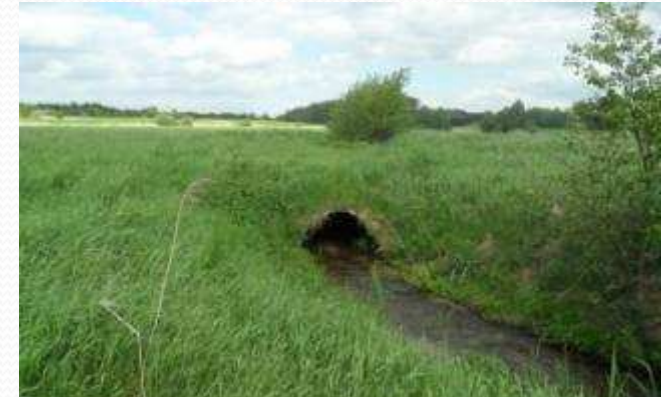
Planungsabschnitt 18: 89+230 bis 90+650

Gesamt: 4

maximal erreichbare Gewässerstrukturgütekategorie: 3

- ▣ - eingeschränkte Durchgängigkeit am Durchlass Station 90+070
- ▣ - begradigter Gewässerverlauf
- ▣ - fehlende Beschattung fast im gesamten Planungsabschnitt
- ▣ - fehlende Sohlen- und Uferstrukturen

| Beschreibung Maßnahmen | Umsetzungs-priorität |
|---|---|
| Strukturanreicherung der Sohle | !! |
| Entwicklung Ufergehölze | !!! |
| Umbau verrohrter Durchlässe | !! |
| Moorrevitalisierung | !!! |

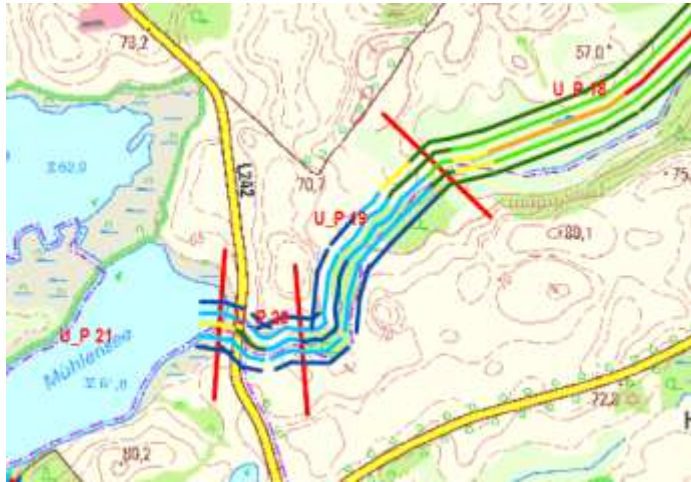
Planungsabschnitt 19 und 20:
90+650 bis 91+550

Gesamt: 2

maximal erreichbare Gewässerstrukturgüteklasse: 2

- ▣ starke Gewässereintiefung
- ▣ ggf. Eintragspfade aus den umgebenden Wirtschaftsflächen

| Maßnahmen | Umsetzungs- priorität |
|---|---|
| Sohlanhebung | !! |
| Senkung Oberflächeneinträge | ! |

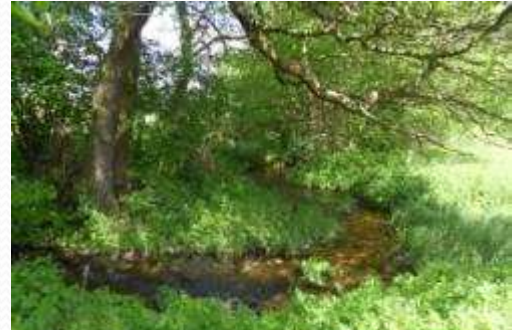
Planungsabschnitt 22: 92+310 bis 93+200

Gesamt: 2

maximal erreichbare Gewässerstrukturgüteklasse: 2

- ▣ - Entwässerung eines Erlenbruch-waldes

| Beschreibung Maßnahmen | Umsetzungs-priorität |
|---|---|
| Sohlanhebung | !! |
| Umbau verrohrter Durchlässe | !! |

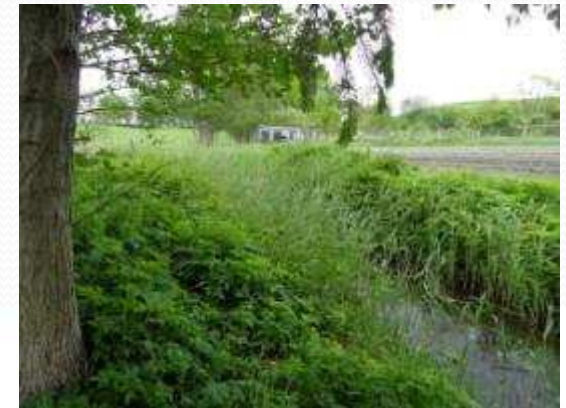
Planungsabschnitt 23: 92+200 bis 93+510

Gesamt: 4

maximal erreichbare Gewässerstrukturgüteklasse: 4

- ☐ - Gewässerverrohrung
- ☐ - begradigtes und in Bezug auf Mittelwasser überdimensioniertes Trapezprofil
- ☐ - Gewässerrandstreifen nur eingeschränkt vorhanden
- ☐ - fehlende Sohlen- und geringe Uferstrukturen, fehlendes Totholz

| Maßnahmen | Umsetzungs- priorität |
|---|---|
| Strukturanreicherung der Sohle | ! |
| Strukturanreicherung der Ufer | ! |
| Entwicklung Ufergehölze | !! |

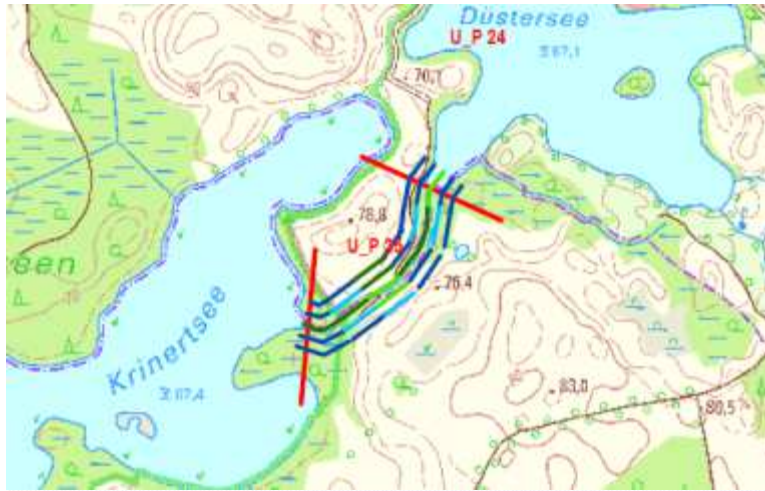
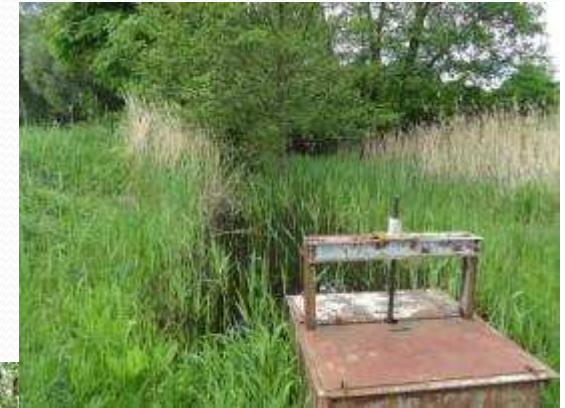
Gesamt: 2

maximal erreichbare Gewässerstrukturgüteklasse: 2

- ▣ - fehlende Durchgängigkeit an der Stauanlage
- ▣ - begradigter Gewässerverlauf

| Maßnahmen | Umsetzungs- priorität |
|---|---|
| Stau in feste Schwelle umbauen | !!! |

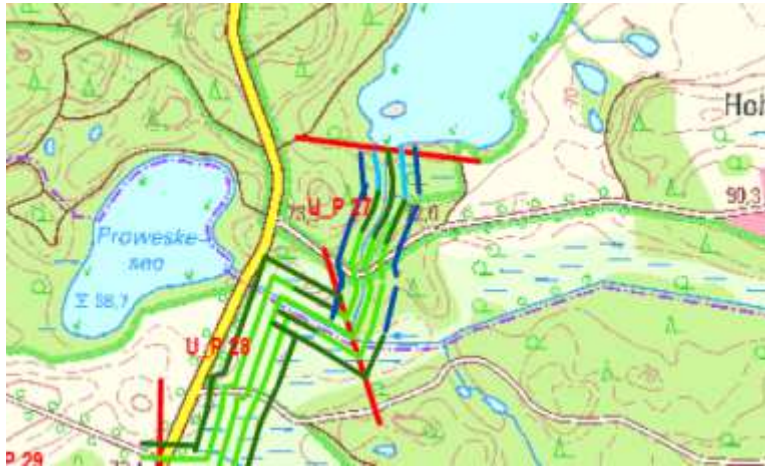
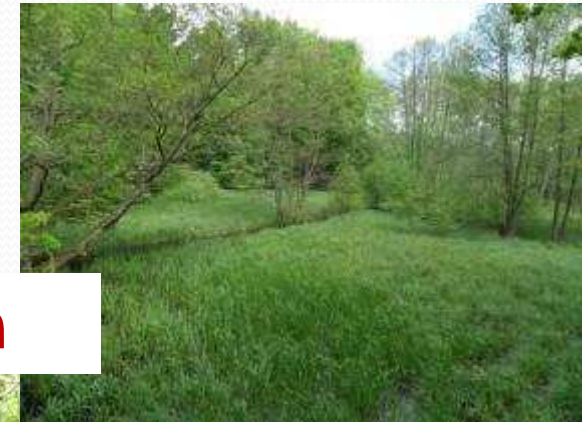
Planungsabschnitt 27:
96+700 bis 97+130

Gesamt: 3

Sohle: 4

Ufer: 3

Land: 1

- ▣ - begradigtes, teilweise tiefes und stark überdimensioniertes Gewässerprofil

kein natürlicher Gewässerverlauf

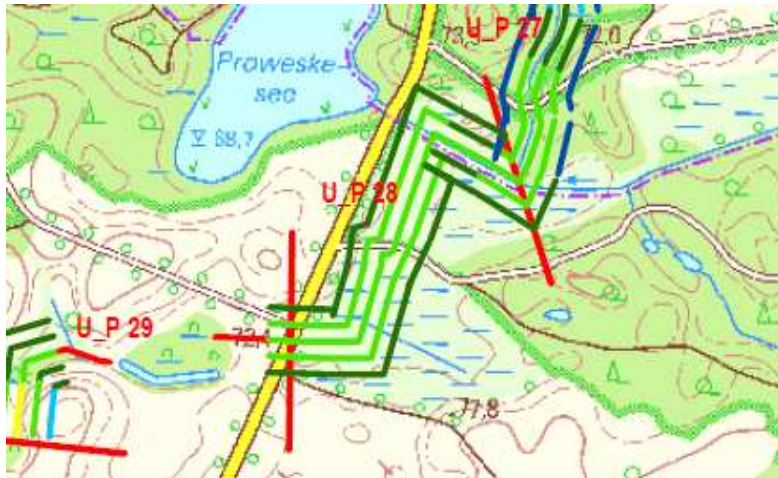
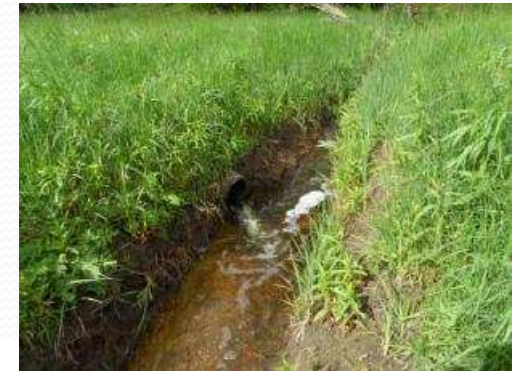
Planungsabschnitt 28: 97+130 bis 97+870

Gesamt: 4

maximal erreichbare Gewässerstrukturgüteklasse: 2

- ▣ - begradigtes, ausgebautes Gewässerprofil
- ▣ - intensive Gewässerunterhaltung, streckenweise Bildung einer Verwallung
- ▣ - Degradation von Moorböden
- ▣ - fehlende Ufer- und Sohlenstrukturen

| Beschreibung Maßnahmen | Umsetzungs-priorität |
|---|---|
| Sohlanhebung | !! |

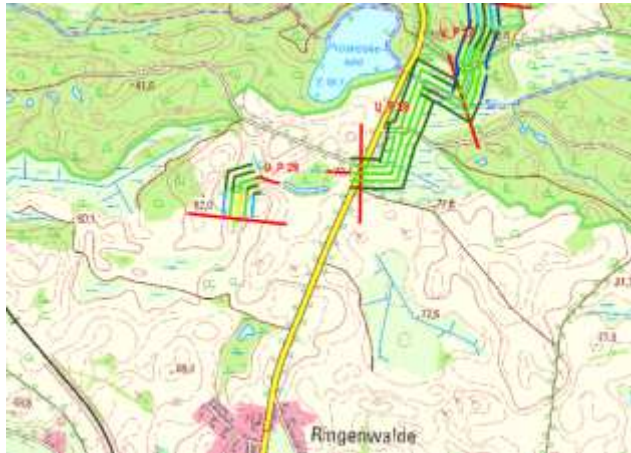
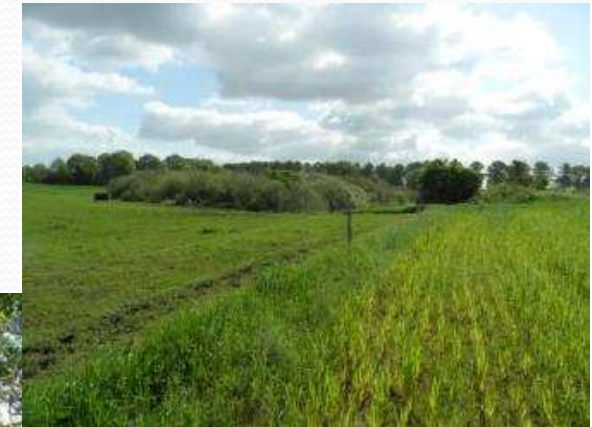
Planungsabschnitt 29: 97+870 bis 98+510

Gesamt: 5

Sohle: 6

Ufer: 5

Land: 5

- mehrfach Verrohrungen im
Gewässerabschnitt

überwiegend trockener Abschnitt
