Erarbeitung eines Gewässerentwicklungskonzeptes (GEK) für das Teileinzugsgebiet Greifenhainer Fließ

2. Beratung der Projektarbeitsgruppe am 21.06.2011
im Bürgerhaus Pritzen

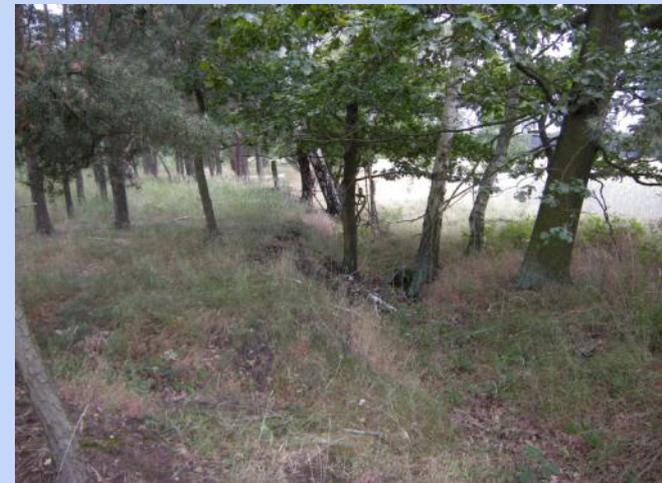
Neues Buchholzer Fließ,
Quellbereich

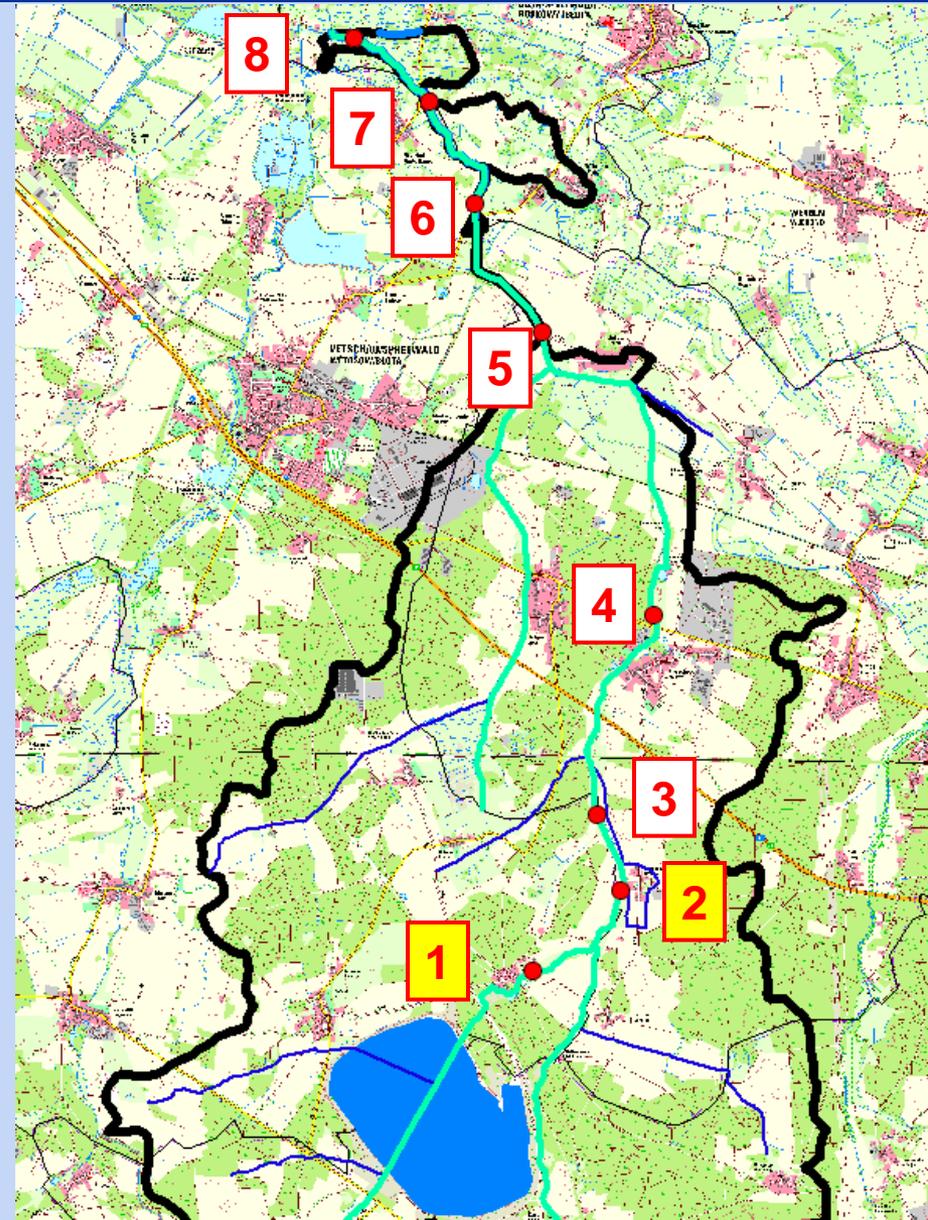
Messstelle 1 (Wüstenhain)

- Neutrale pH-Werte, geringe organische Belastung, leichte Eisenablagerungen
- Kaum Makrophyten (Beschattung) – entspricht Gewässertyp: n.b.
- Diatomeen: 3 (mäßig)
- Makrozoobenthos (Saprobie 2, Degradation 4, Säureindex 4/14 Pkt.=Versauerung):
=> 4 (unbefriedigend)
- Fische durch Seeausfluss geprägt – entspricht nicht dem Gewässertyp: 4
(unbefriedigend)
- Bewertung des ökologische Zustandsklasse 4 (unbefriedigend)
- Hauptursachen: Einfluss Seeauslauf und Infiltration von saurem Grundwasser

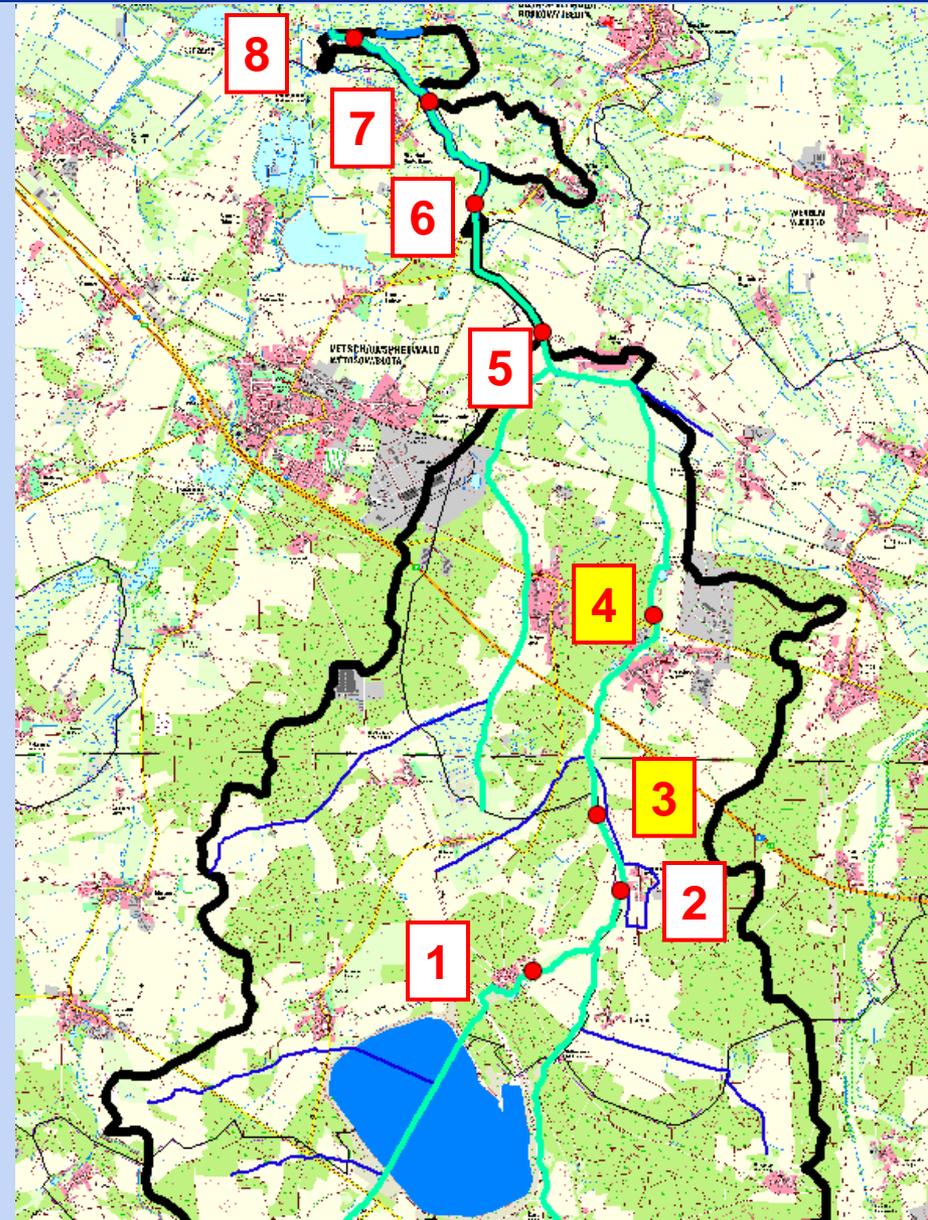
Messstelle 3 (unterhalb Wiesendorf)

- saure pH-Werte (5,8-6,5), mächtige rotbraune Eisenablagerungen, hoher Totholzanteil
- Kaum Makrophyten (Beschattung) – entspricht Gewässertyp: n.b.
- Diatomeen: 2
- Makrozoobenthos (verödet, geringe Artenzahl) (Saprobie 3, Degradation 5, Säureindex 0/14 Pkt.=Versauerung): => 5 (schlecht)
- Keine Fische: 5 (schlecht)
- Bewertung ökologische Zustandsklasse 5 (schlecht)
- Hauptursachen: Starke Verschlammung und Verockerung, Säurebelastung

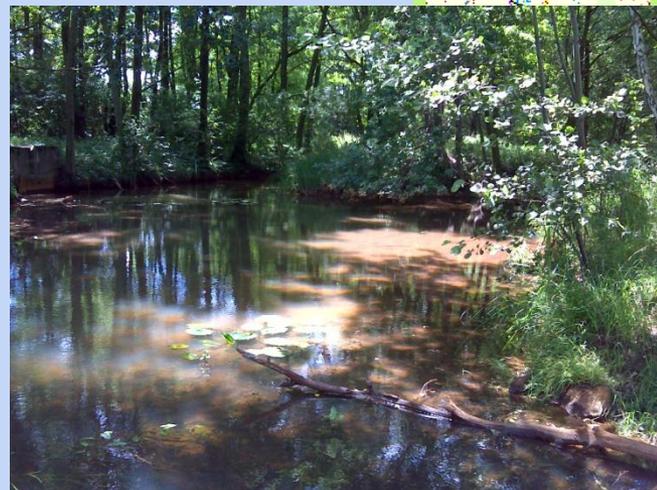
Messstelle 5 (Babow)

- neutrale pH-Werte (7,1-7,2; Einmündung neutraler Priorgraben + Eichower Fließ)
- Makrophyten (dicht bei lückigem Gehölzsaum, geringe Nährstoffbelastung): 1 (sehr gut)
- Diatomeen: 2 (gut)
- Makrozoobenthos (Saprobie 2, Degradation 4, Säureindex 7/14 Pkt.=mäßige Versauerung): => 4 (schlecht)
- Fische (verödet, wenige Arten): 5 (schlecht)
- Bewertung ökologische Zustandsklasse 4 (unbefriedigend)
- Hauptursachen: Starke Verschlammung, Belastung aus Eichower Fließ (Eisen- und Sulfateintrag), zeitweiser Transport von Eisenschlamm

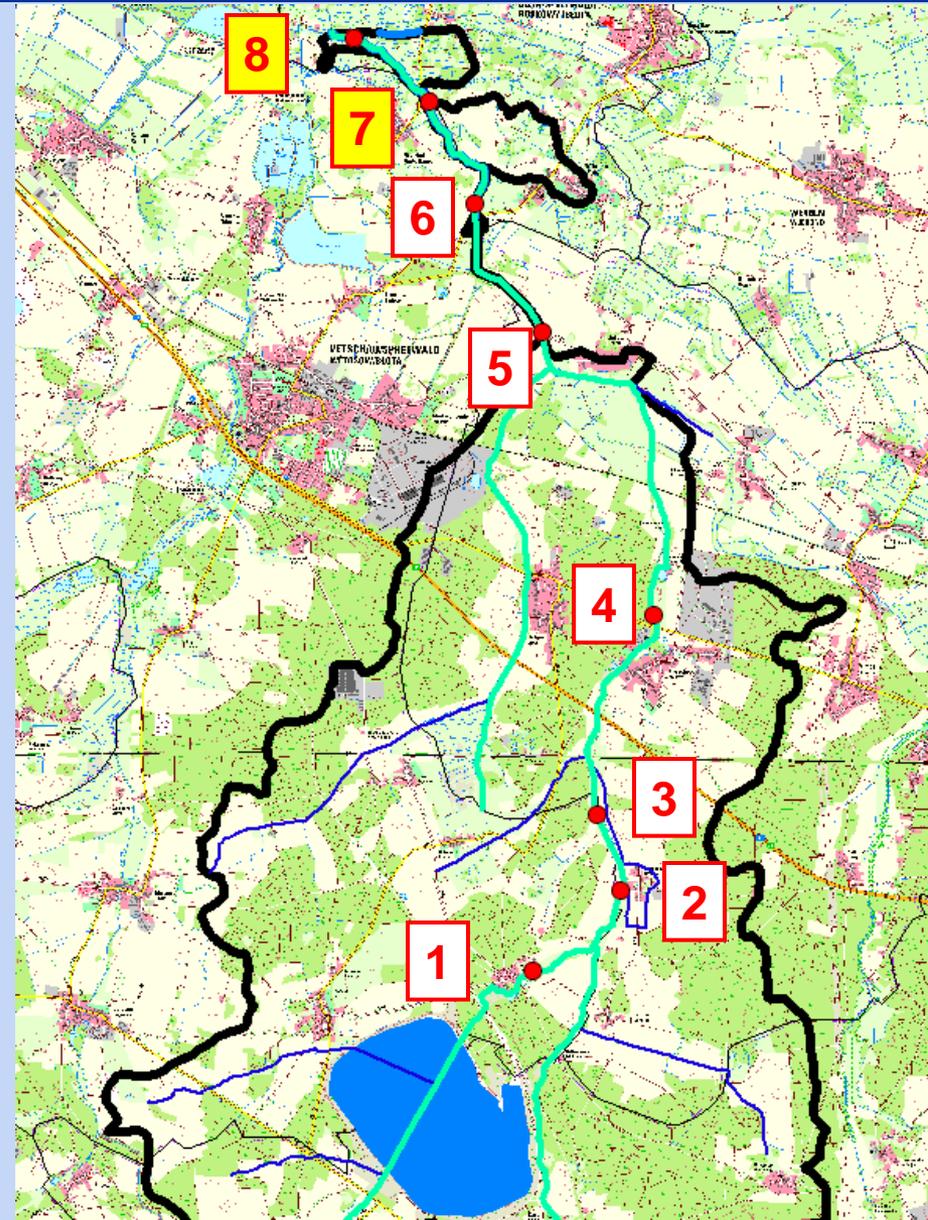
Messstelle 7 (Naundorf)

- neutrale pH-Werte, Wasser klar
 - Makrophyten (beschatteter Abschnitt): 2 (gut)
 - Diatomeen: 1 (sehr gut)
 - Makrozoobenthos (Saprobie 2, Degradation 4, Säureindex 9/14 Pkt.=Versauerung nicht mehr relevant): => 4 (unbefriedigend)
 - Fische (fehlende Leitarten): 3 (mäßig)
 - Bewertung ökologische Zustandsklasse 3 (mäßig)
 - Hauptursachen: Verödung nicht mehr relevant, strukturelle Defizite, Verschlammung, niedrige Fließgeschwindigkeit, fehlende Durchgängigkeit verursachen Defizite bei Makrozoobenthos und Fischen
- => Kurz- bis mittelfristige Chance für einen guten ökologischen Zustand gegeben!
=> Verschlechterungsverbot nach WRRL beachten!
