Gewässerentwicklungskonzept Stepenitz, Dömnitz & Jeetzebach

Defizitdarstellung und erste Maßnahmenvorschläge
PAG-Sitzung 18.01.2012
C. Antons

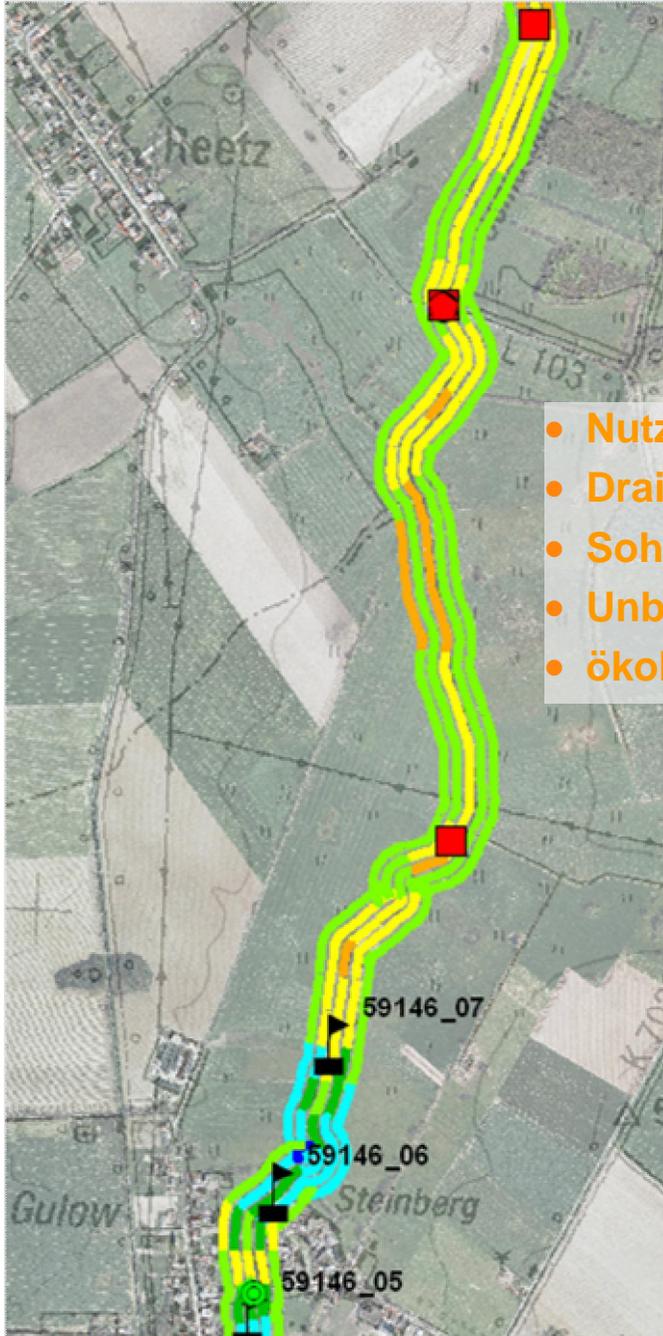
Schlatbach (PA 05- PA 07)

- Nutzung bis Gewässerrand
- Drainagen / Verockerung
- Sohle mäßig bis stark verändert
- Unbefriedigender ökologischer Zustand
- ökol. Durchgängigkeit nicht gegeben

Schmaler
Uferrandstreifen

Ab PA07 angestaut

- Gewässerrandstreifen
- Wehre rückbauen oder Fischaufstieg integrieren
- Laufverlängerung

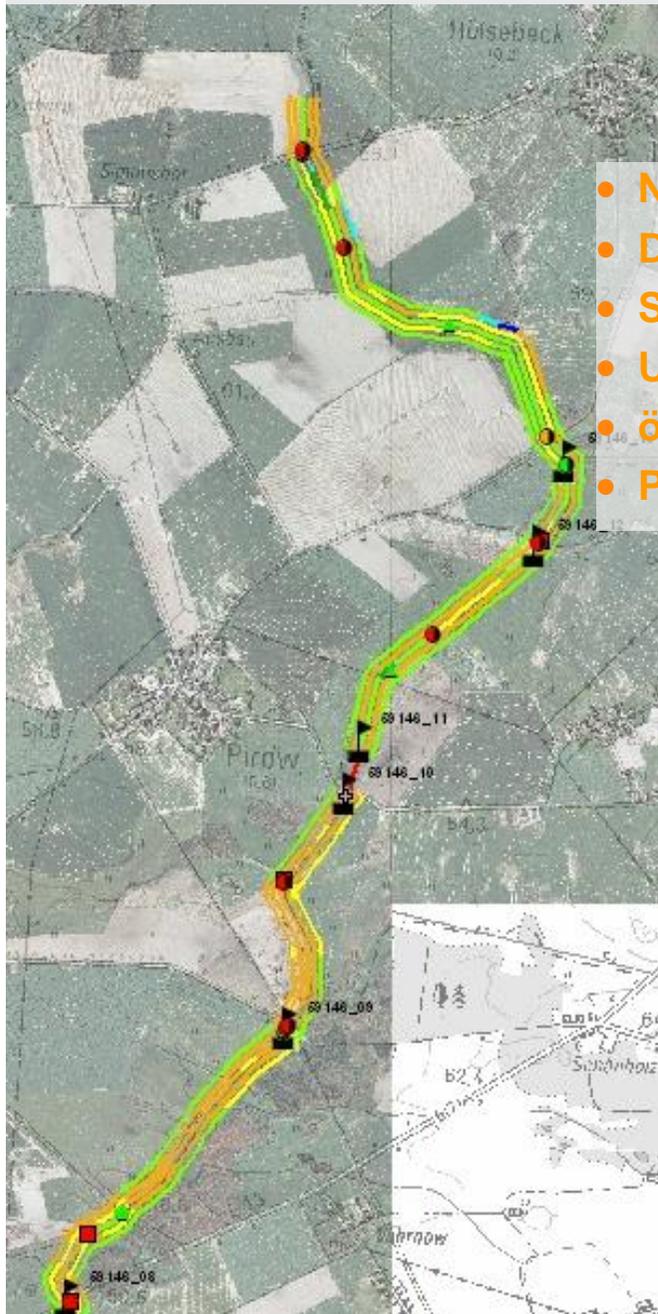
Schlatbach (PA 08- PA 13)

kein
Uferrandstreifen,
stark angestaut

- Nutzung bis Gewässerrand
- Drainagen / Verockerung
- Sohle mäßig bis sehr stark verändert
- Unbefriedigender ökologischer Zustand
- ökol. Durchgängigkeit nicht gegeben
- PA 10 verrohrt

- Gewässerrandstreifen
- Böschungsabflachung, Gehölzsukzession
- Nutzungsextensivierung
- Wehrrückbau oder Fischaufstieg integrieren
- Entrohren (PA 10)

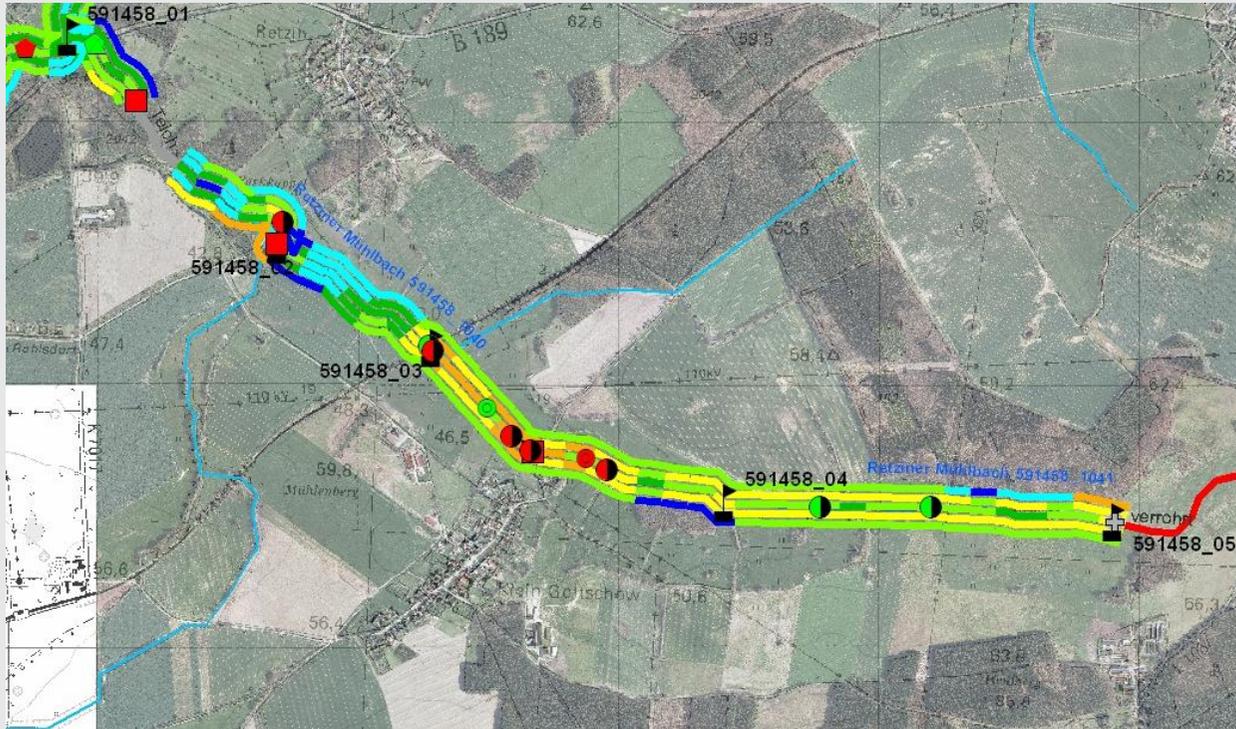
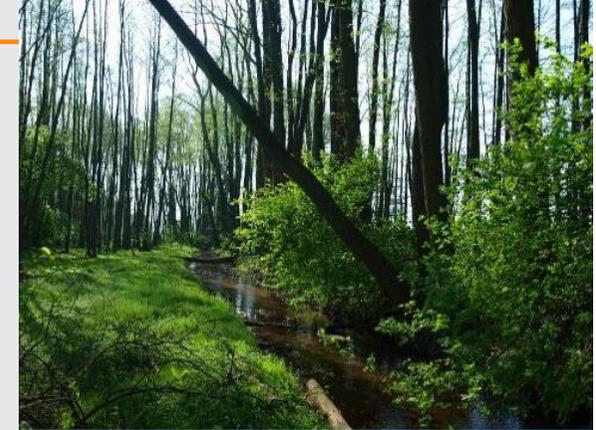
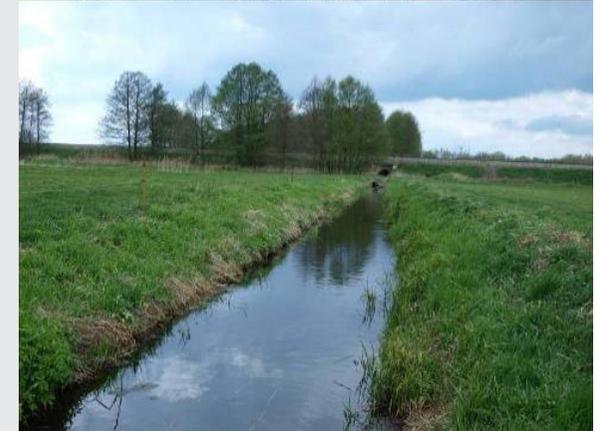
Retziner Mühlbach (PA 01- PA 05)

Kategorie	Defizite	Maßnahmen
Wasserhaushalt	Abfluss an PA 02,03 zu gering	Wasserrückhalt verbessern
Durchgängigkeit	Durchlässe, Sohlgleiten und Stau bilden Hindernisse für MZB, Fische und Fischotter	Ökologische Durchgängigkeit herstellen
Strukturgüte	Ab PA 03 begradigter Verlauf, fehlende Eigendynamik, PA05 verrohrt	Eigendynamik zulassen
Ökologischer Zustand	Unbefriedigend	Habitatverbesserung

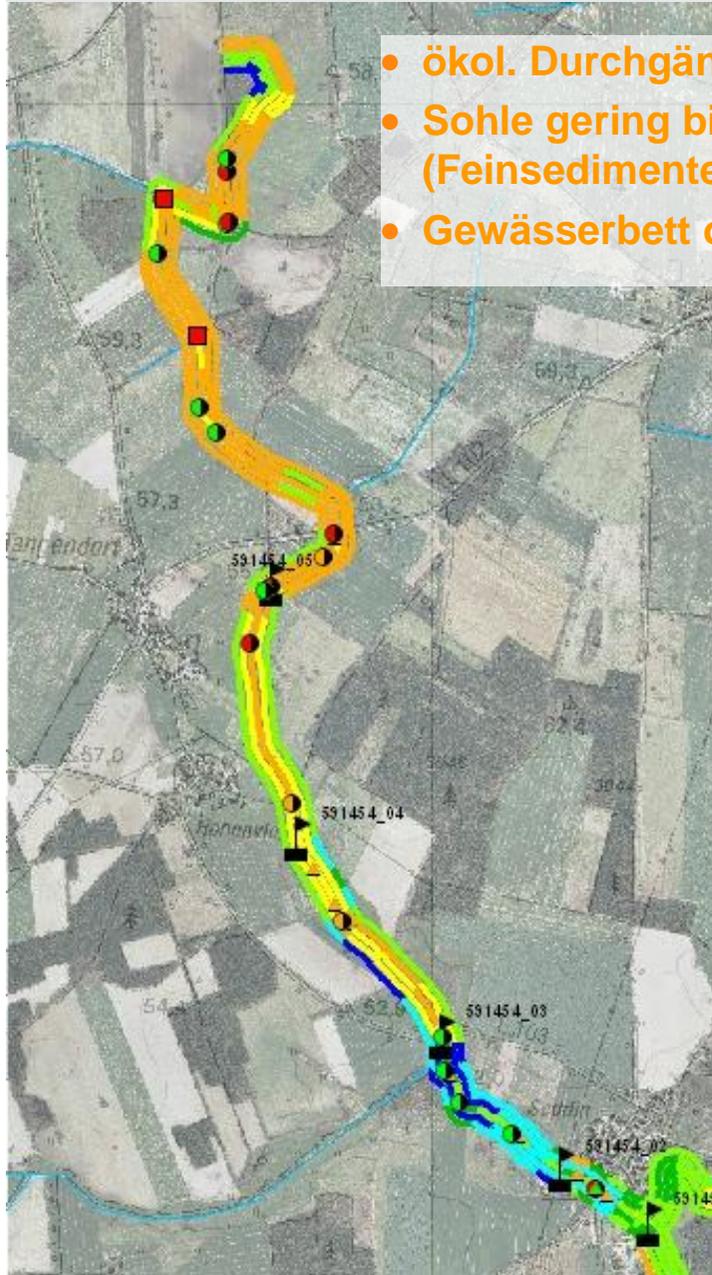
Seddiner Graben (PA 01- PA 05)

- ökol. Durchgängigkeit nicht gegeben
- Sohle gering bis sehr stark verändert (Feinsedimenteintrag)
- Gewässerbett oberhalb stark verkrautet

- Gewässerrandstreifen (Beschatten)
- Herstellen der ökolog. Durchgängigkeit
- Verbesserung Gewässerstruktur (Böschungsabflachung, Förderung Eigendynamik)

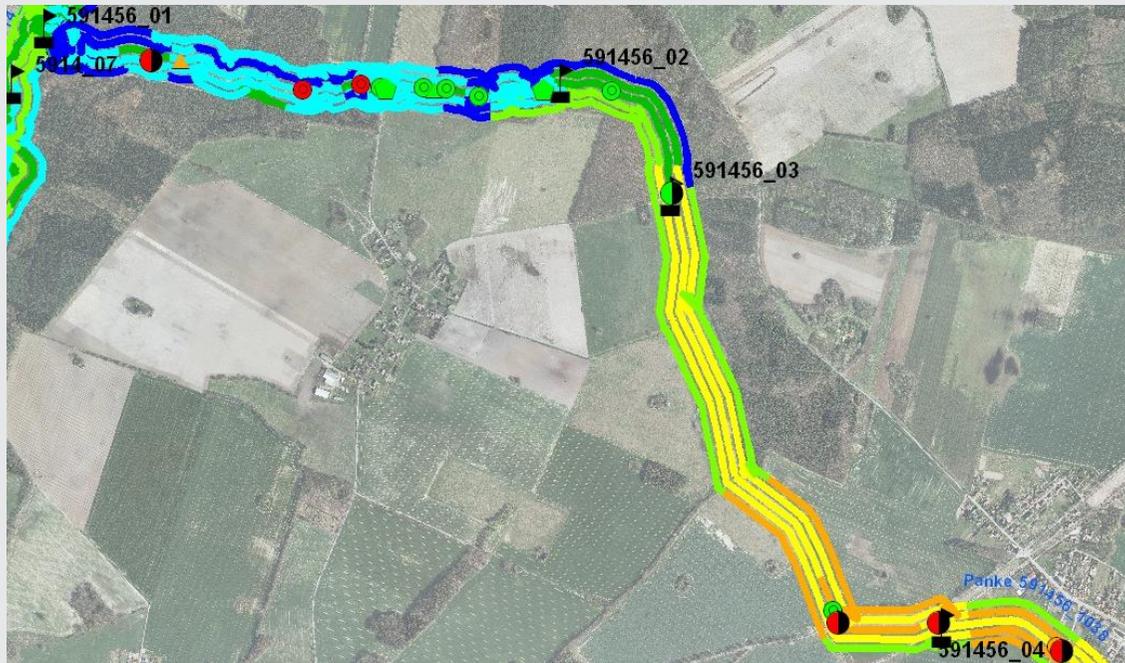
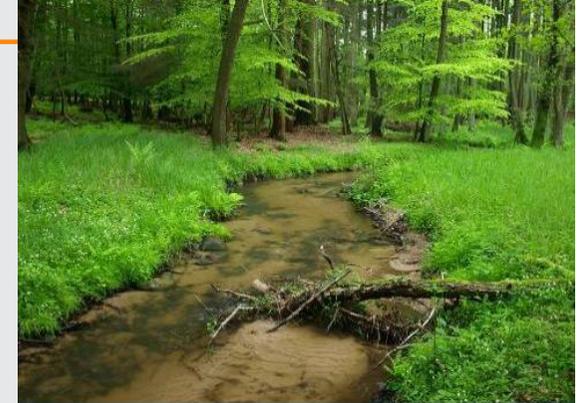
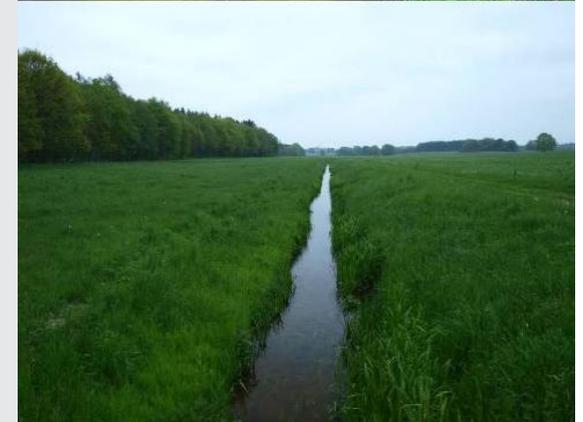
Panke (PA 01- PA 03)

Kategorie	Defizite	Maßnahmen
Wasserhaushalt	Abfluss zu gering	Wasserrückhalt verbessern
Durchgängigkeit	Durchlässe und Sohlgleiten bilden Hindernisse für MZB (Fische)	Ökologische Durchgängigkeit herstellen
Strukturgröße	Ab PA 03 begradigter Verlauf, fehlende Eigendynamik	Eigendynamik zulassen (Gewässerrandstreifen)
Ökologischer Zustand	Unbefriedigend	Strukturanreicherung Sohle

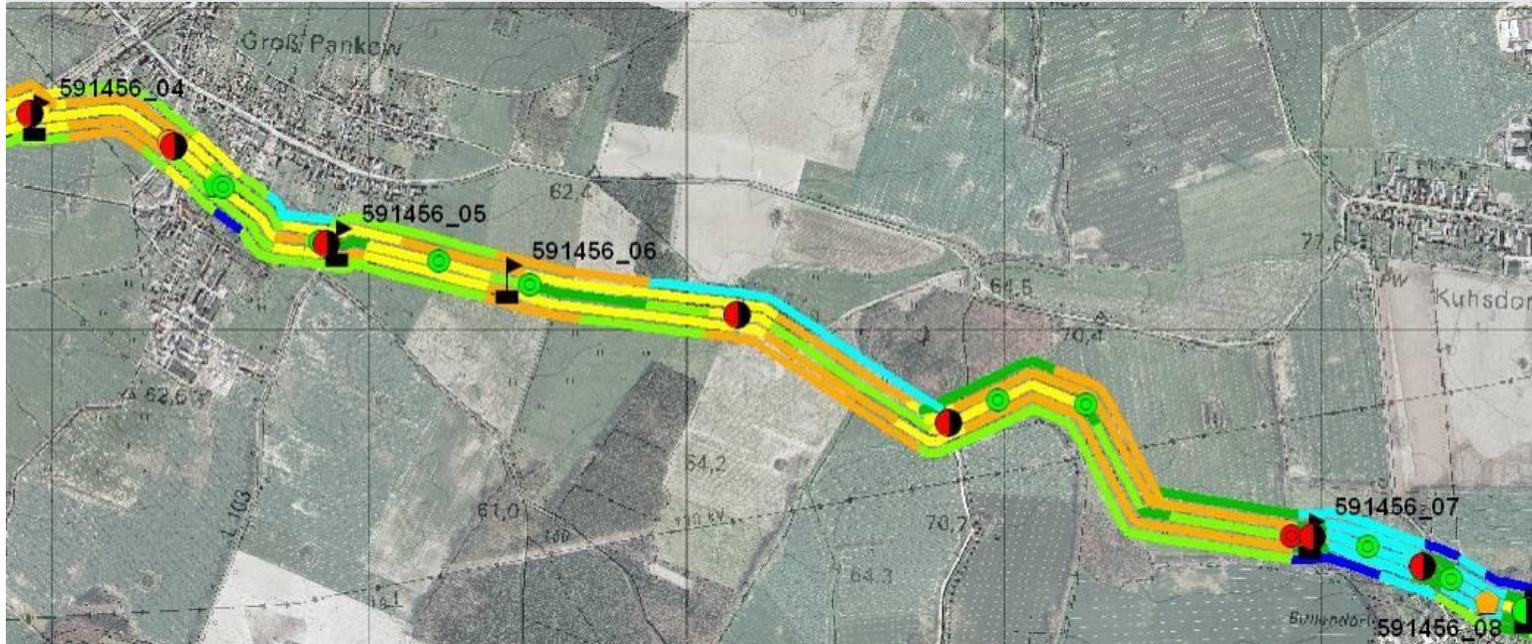
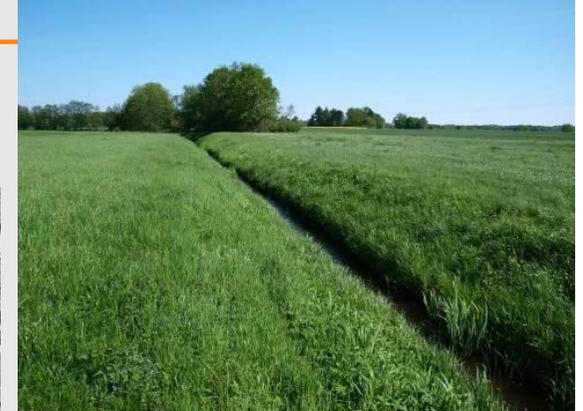
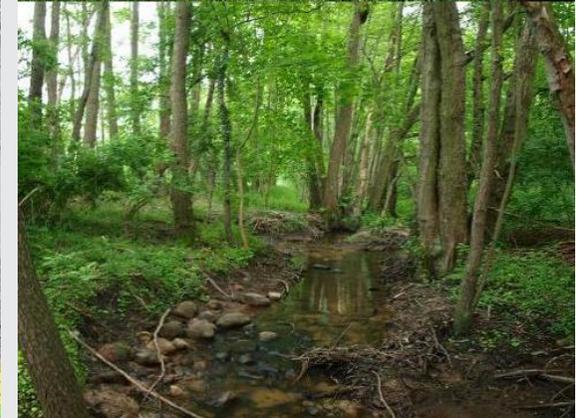
Panke (PA 04- PA 07)

Kategorie	Defizite	Maßnahmen
Wasserhaushalt	Abfluss zu gering	Wasserrückhalt verbessern
Durchgängigkeit	Durchlässe und Sohlgleiten bilden Hindernisse; vier Bauwerke auch für Fischotter	Durchgängigkeit herstellen
Strukturgüte	Außer PA 07 begradigter Verlauf, fehlende Eigendynamik	Eigendynamik zulassen (Gewässerrandstreifen)
Ökologischer Zustand	Unbefriedigend	Habitatverbesserung

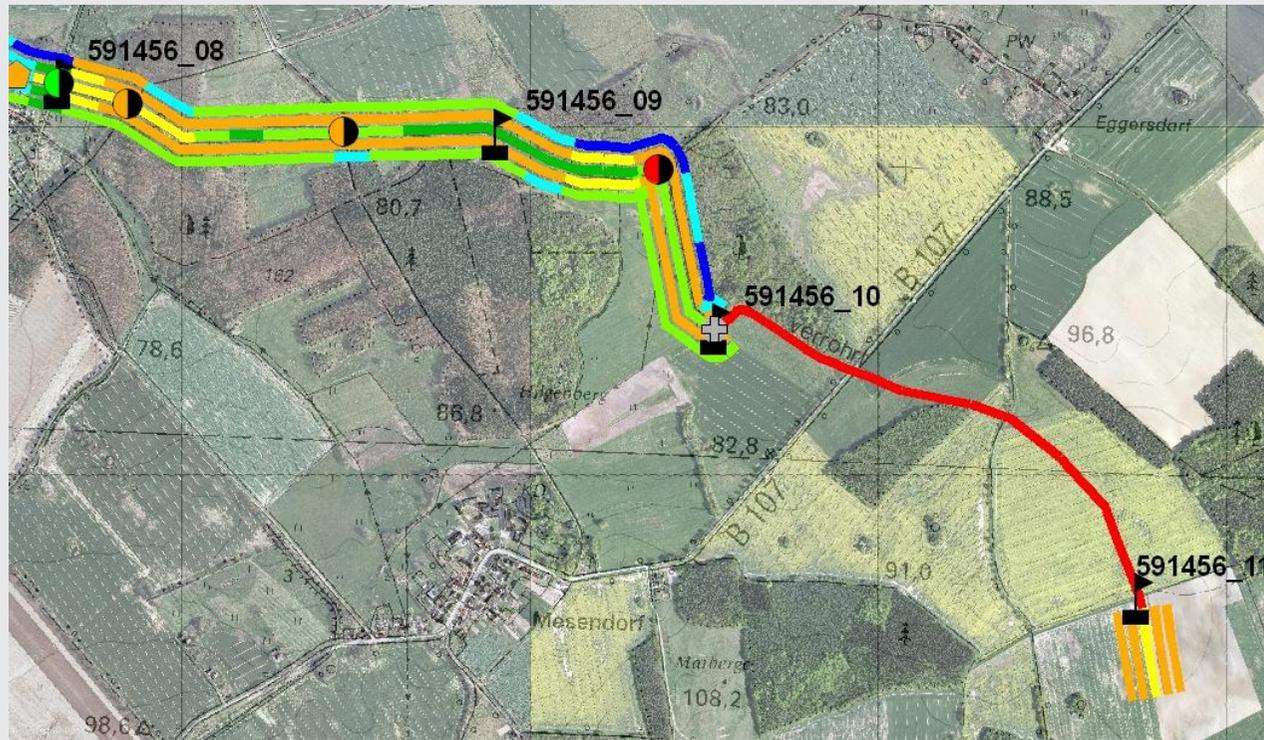
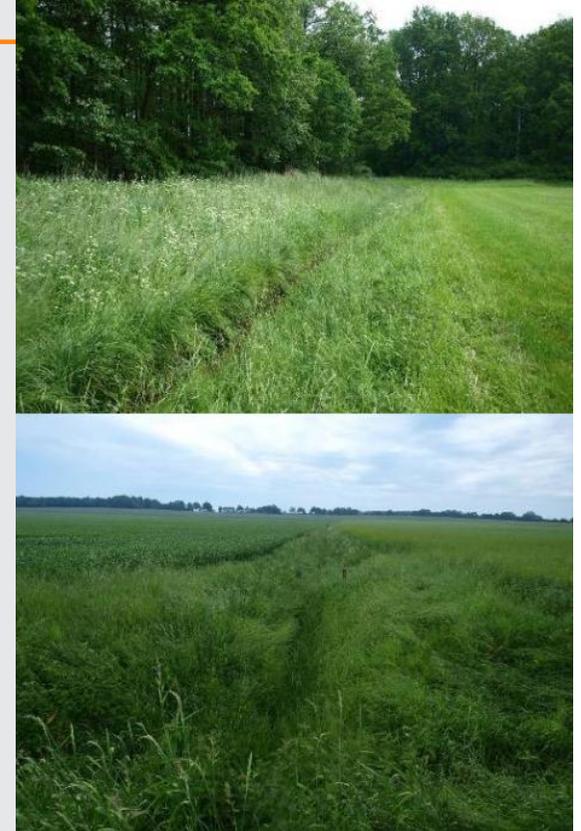
Panke PA 08- PA 11

Kategorie	Defizite	Maßnahmen
Wasserhaushalt	Abfluss zu gering	Wasserrückhalt verbessern
Durchgängigkeit	Durchlässe und Verrohrung bilden Hindernisse; ein Bauwerk auch für Fischotter	Ökologische Durchgängigkeit herstellen
Strukturgüte	Begradigter, eingetiefter Verlauf, PA 10 verrohrt	Eigendynamik zulassen (Gewässerrandstreifen), Entrohrung
Ökologischer Zustand	Unbefriedigend	Habitatverbesserung

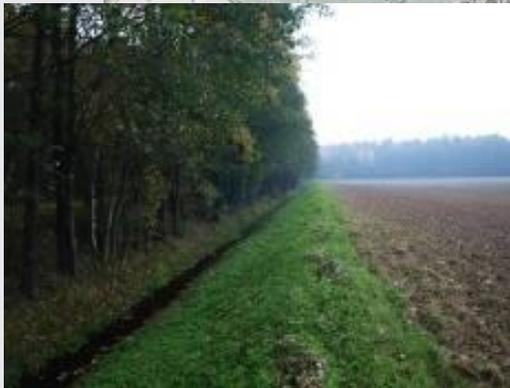
Freudenbach (PA 04- PA 05) von Burow-Ausbau bis Landesgrenze

- Teilweise verrohrt, zeitweise trocken oder geringe Wasserführung (P05)
- Begradigt, Sohle gering bis sehr stark verändert (Feinsedimenteintrag)
- Fehlende Tiefen- u. Breitenvarianz
- Ökologische Durchgängigkeit nicht gegeben
- **Schlechter ökologischer Zustand**

- **Gewässerrandstreifen**
- **Herstellen der ökolog. Durchgängigkeit**
- **Verbesserung Habitate**
- **Querprofilaufweitung (P03)**

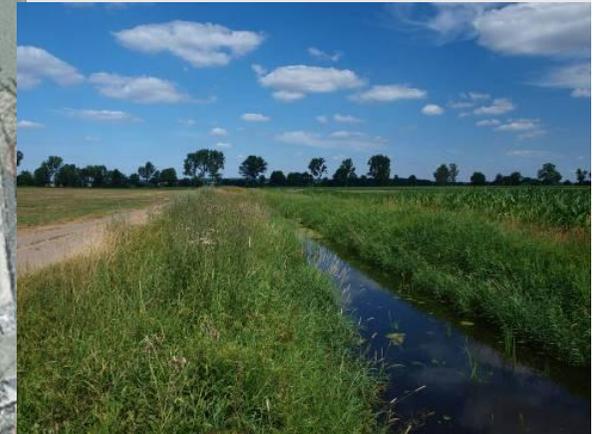
Rotbach (PA 01- PA 02)

↑
Angestaut und
ohne Beschattung

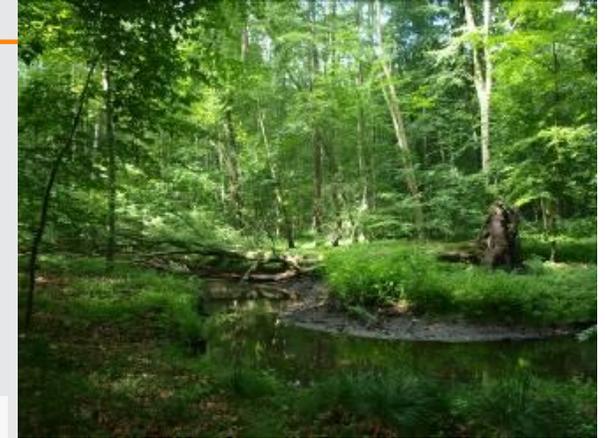
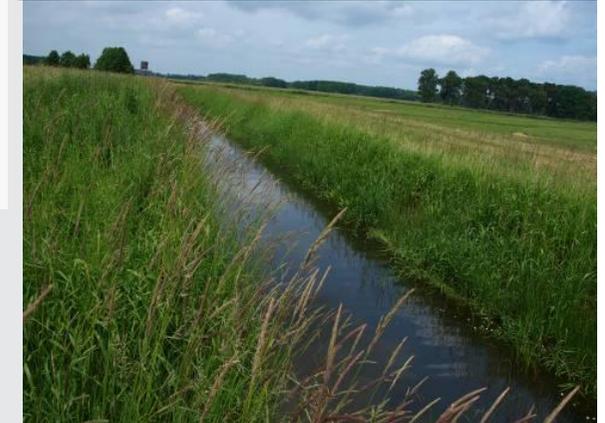
↑
Angestaut und ohne Beschattung

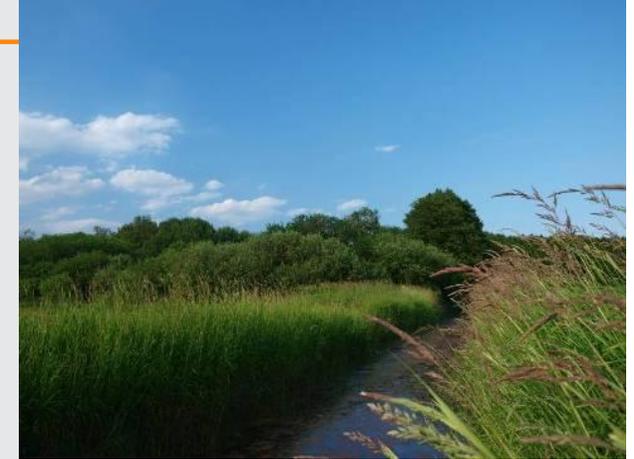
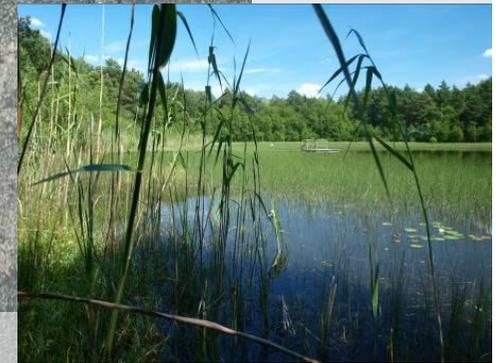
Graben 1/22/10 (PA 01- PA 02)

- ökol. Durchgängigkeit nicht gegeben
- Unterlauf angestaut und ohne besondere Sohl-, Ufer- und Laufstrukturen
- Oberlauf zu großen Teilen trocken

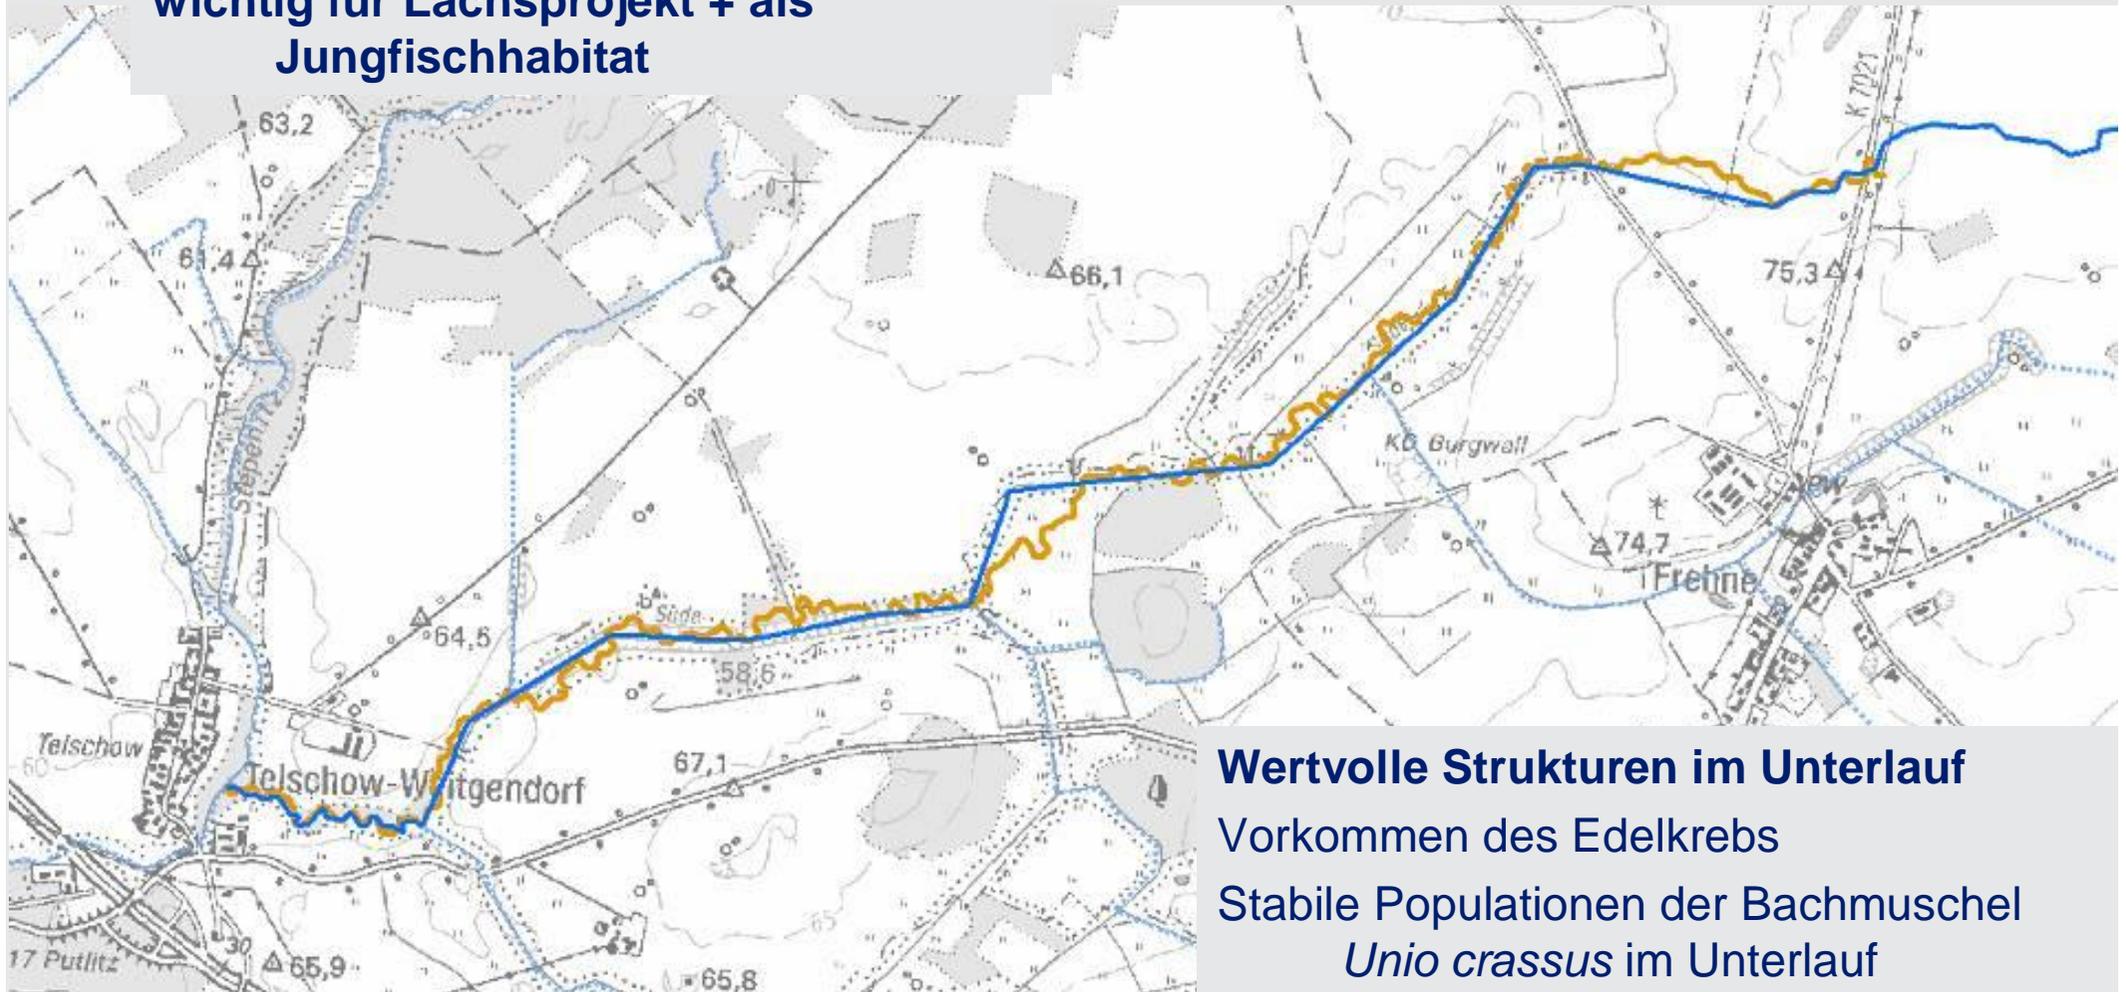
Sude (PA 01- PA 04)

- Geringe Fließgeschwindigkeit (P04)
- Stark eingetieft
- Stauanlagen
- Sohle gering bis sehr stark verändert (Feinsedimenteintrag)
- Ökologische Durchgängigkeit nicht gegeben
- mäßiger ökologischer Zustand

- Gewässerrandstreifen!
- Sandfang P02
- Herstellen der ökolog. Durchgängigkeit
- Verbesserung Habitate
- Förderung Eigendynamik

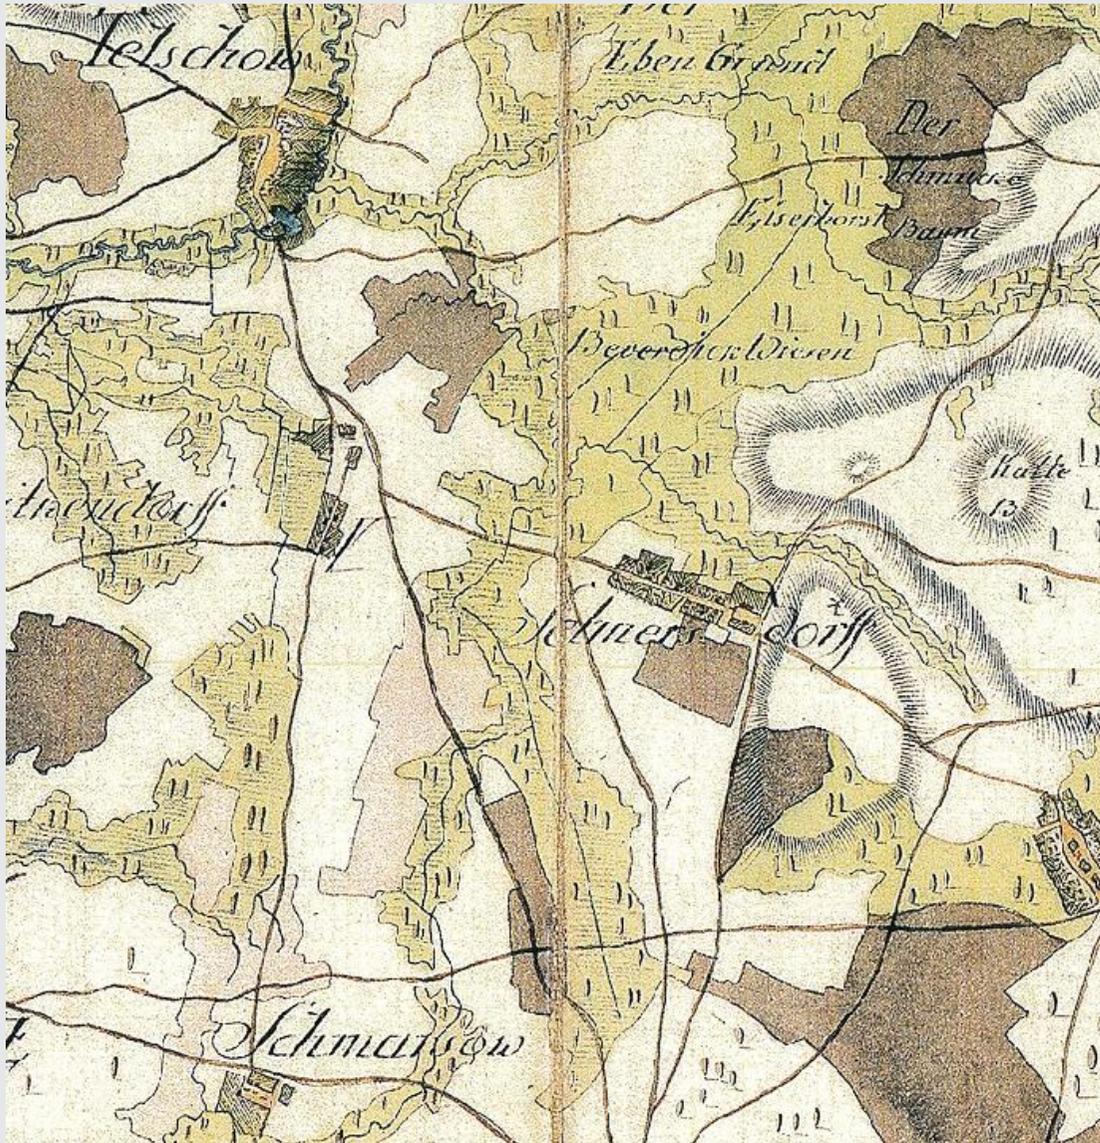
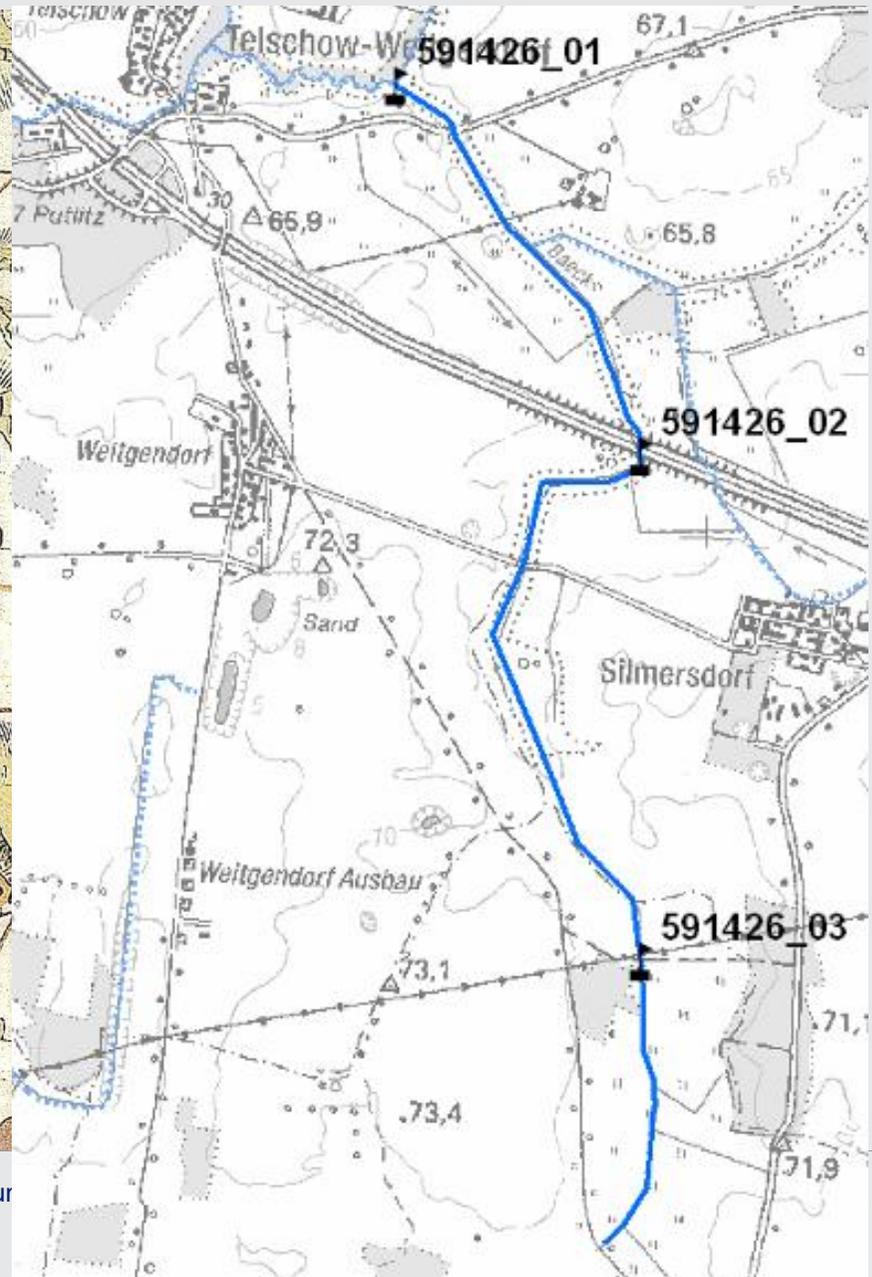
Baeck (PA 01- PA 04)

- **Stauanlagen**
- **Geringe Breiten- u. Tiefenvarianz**
- **Sohle und Ufer stark verändert**
- **Ökologische Durchgängigkeit nicht gegeben**
- **Unbefriedigender ökologischer Zustand**

- **Gewässerrandstreifen!**
- **Herstellen der ökolog. Durchgängigkeit**
- **Auflockern + Entwicklung Gehölze**
- **Verbesserung Habitate**

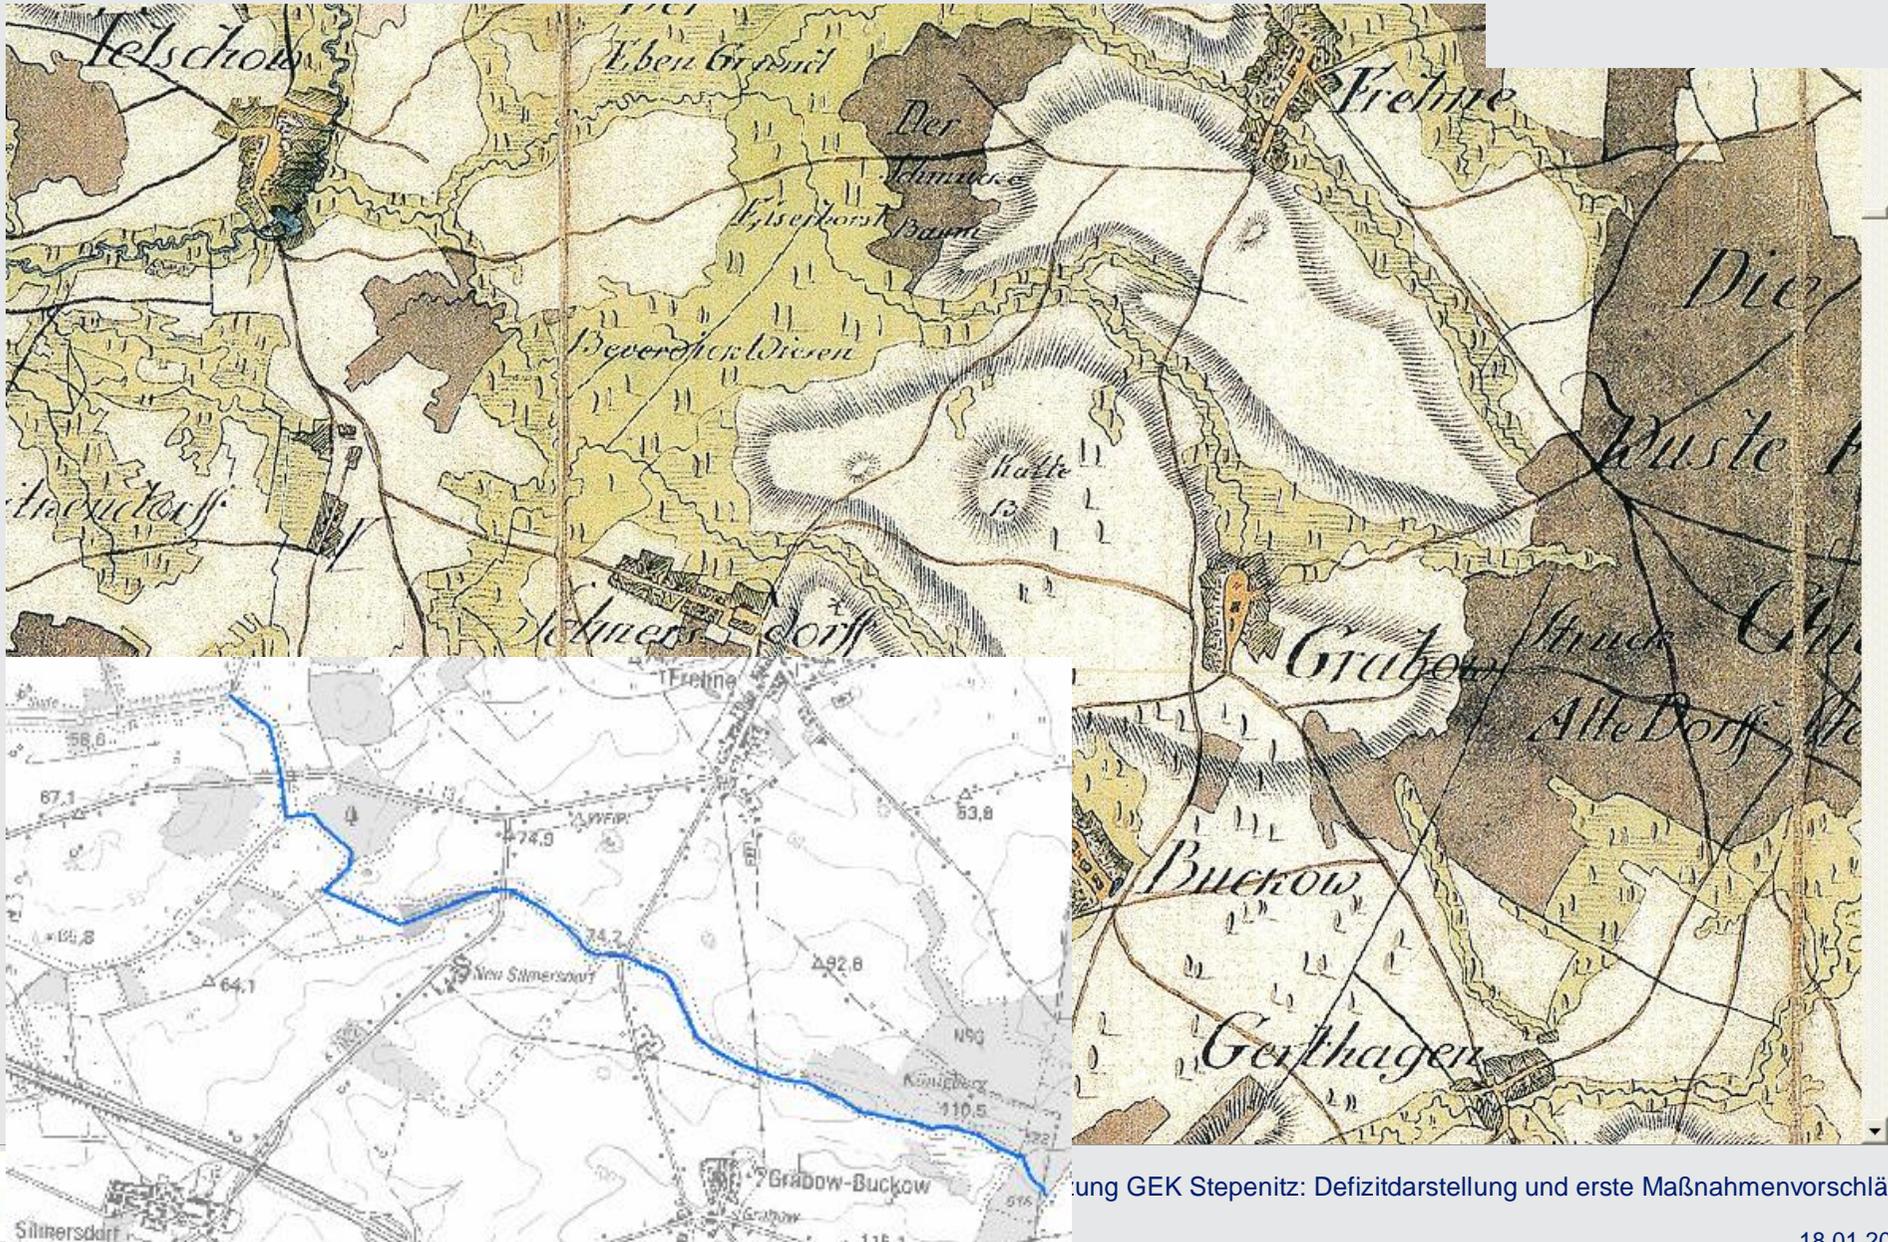
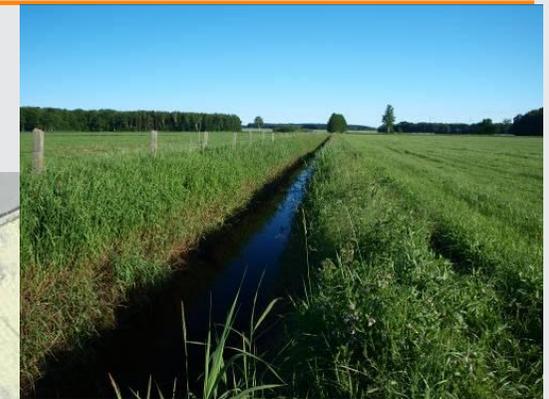
Abzugsgraben Grabow (PA 01- PA 05)

- Speicher Neu Silmersdorf
- Verockerung
- Ökologische Durchgängigkeit nicht gegeben
- Fehlen besonderer Strukturen, Sohle deutlich bis sehr stark verändert
- mäßiger ökologischer Zustand

- Umgehungsgerinne Speicher über westlichen Graben
- Gewässerrandstreifen
- Ökologische Durchgängigkeit herstellen

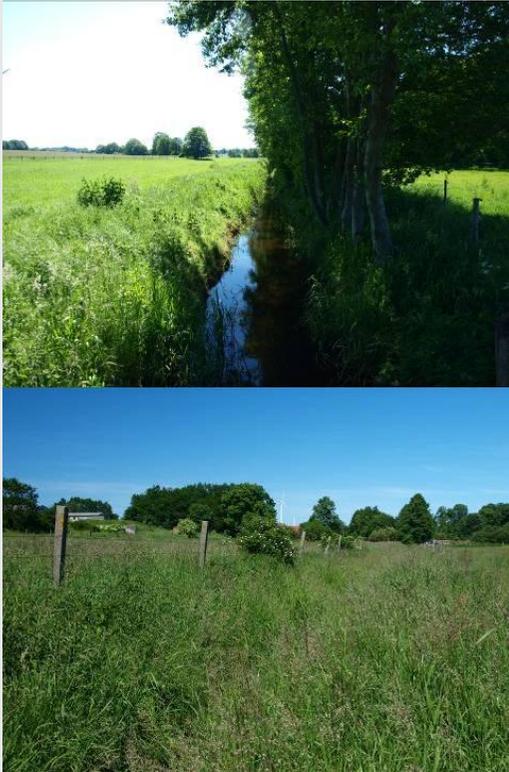
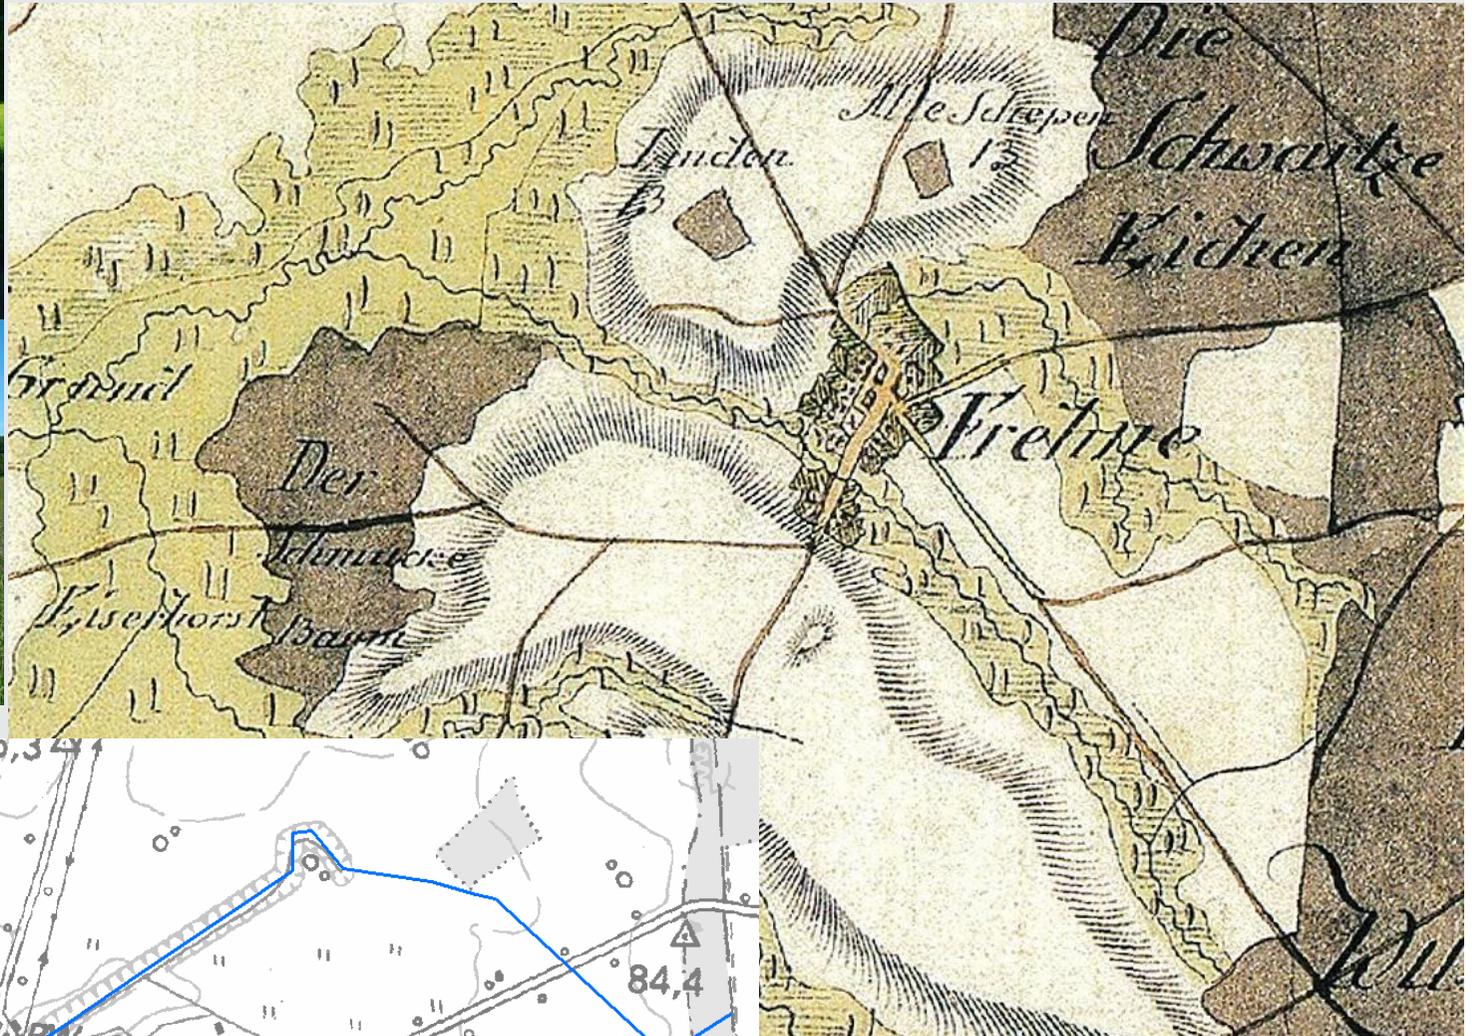
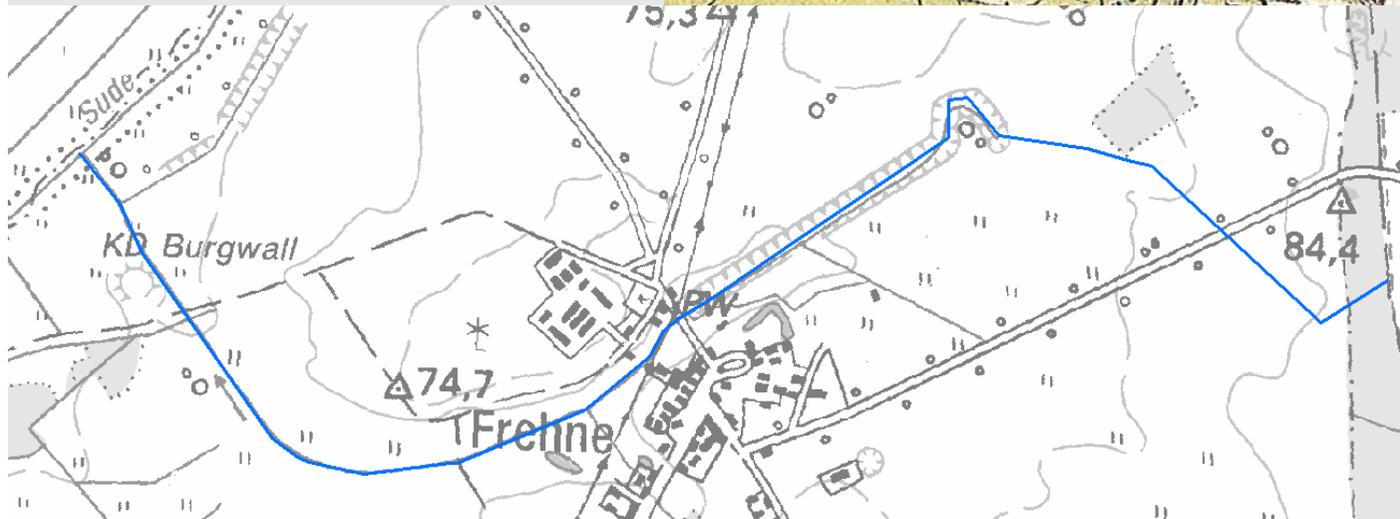
Breitenbach (PA 01- PA 05)

- **Ökologische Durchgängigkeit nicht gegeben**
- **Fehlen besonderer Strukturen, Sohle stark verändert**
- **unbefriedigender ökologischer Zustand**

- **Gewässerrandstreifen**
- **Eigendynamik fördern**

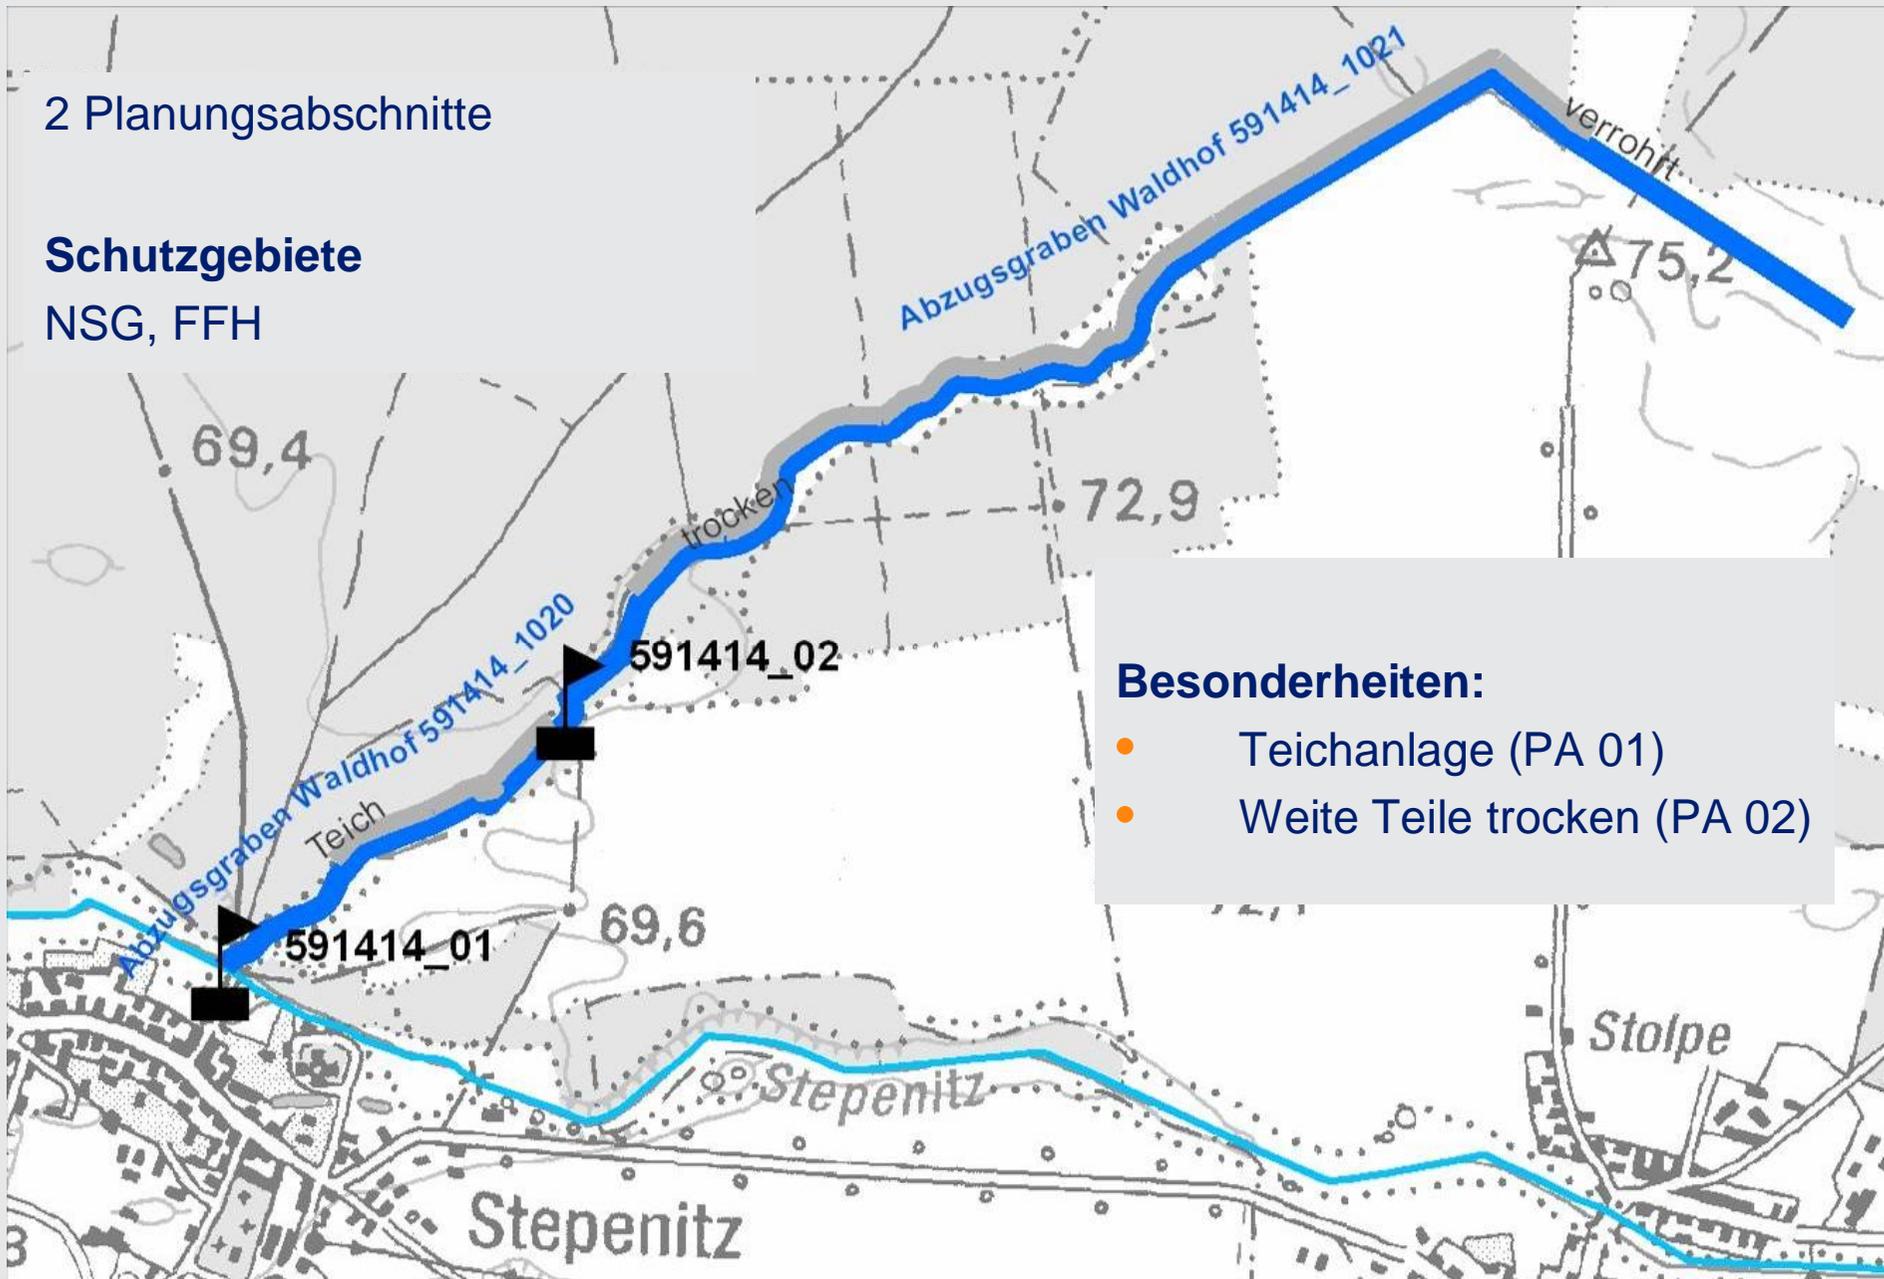
Abzugsgraben Waldhof (PA 01- PA 02)

- Teichanlage (PA 01)
- Weite Teile trocken (PA 02)

- ökol. Durchgängigkeit nicht gegeben (Teich)
- Ohne besondere Sohl-, Ufer- und Laufstrukturen
- Ober- und Mittellauf zu großen Teilen trocken
- Oberlauf 200 m unter Acker verrohrt
