Gewässerentwicklungskonzept Stepenitz, Dömnitz & Jeetzebach

Defizitdarstellung und erste Maßnahmenvorschläge
PAG-Sitzung 18.01.2012
C. Antons

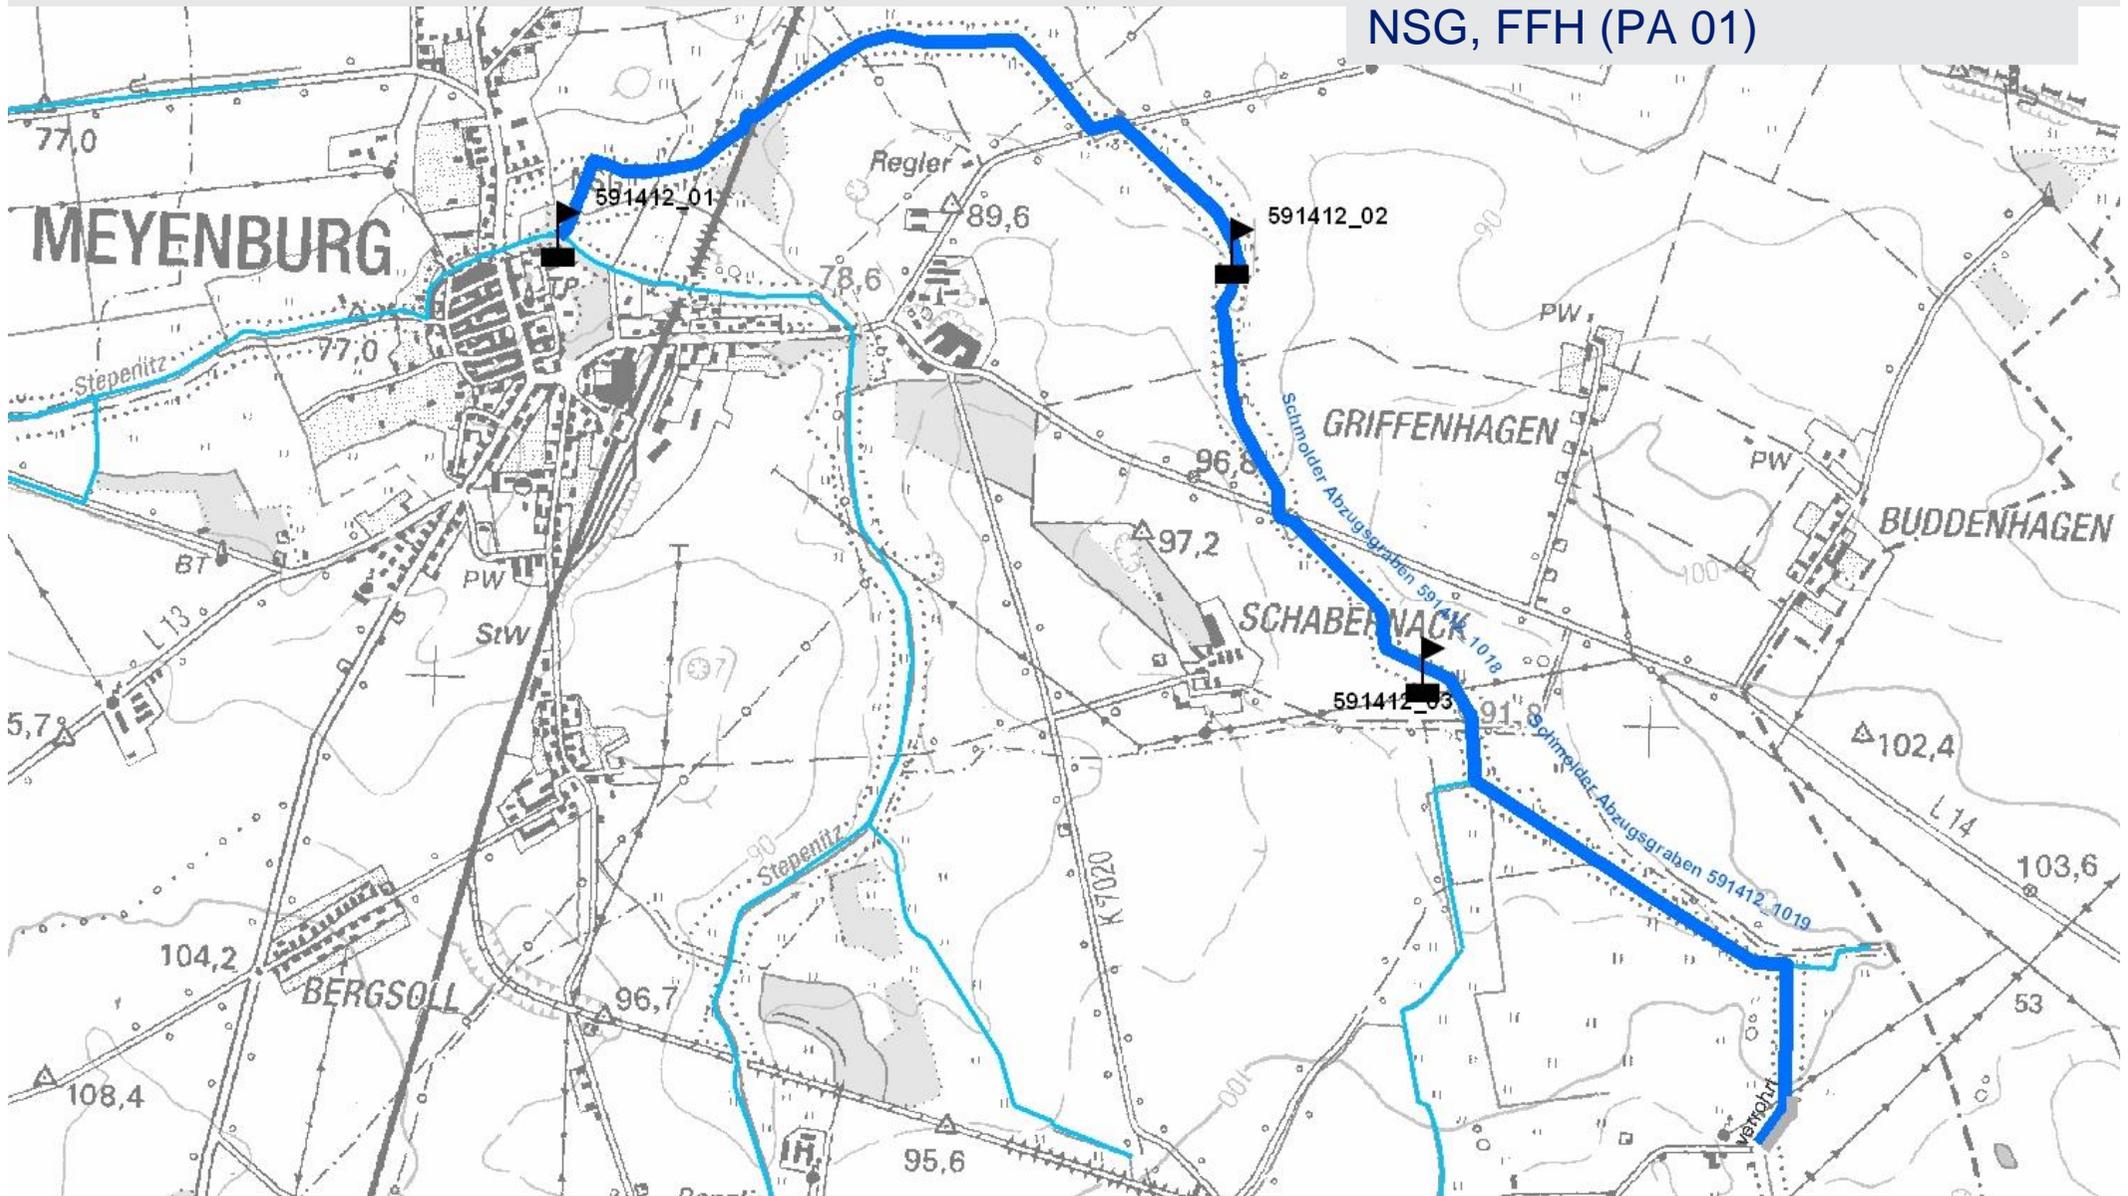
Schmolder Abzugsgraben (PA 01- PA 03)

- ökol. Durchgängigkeit nicht gegeben
- Mehrere Stauanlagen
- Quellbereich verrohrt
- Sohle mäßig bis sehr stark verändert

- Herstellen der ökolog. Durchgängigkeit
- Förderung Eigendynamik
- Rückbau Wehre
- Entrohrung

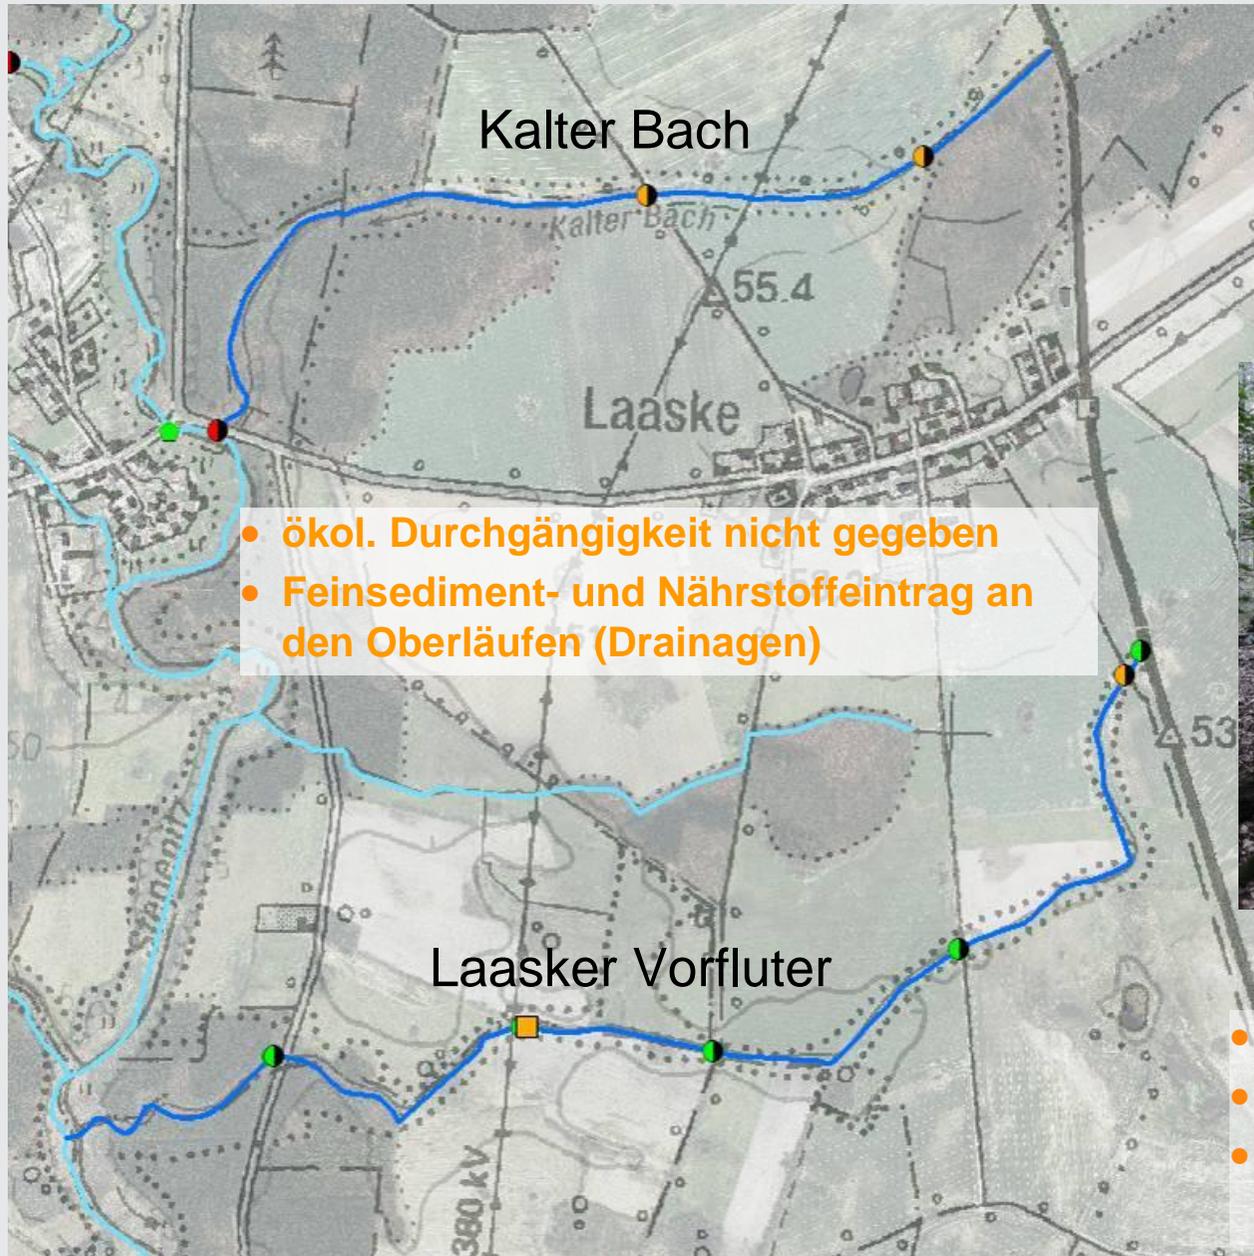
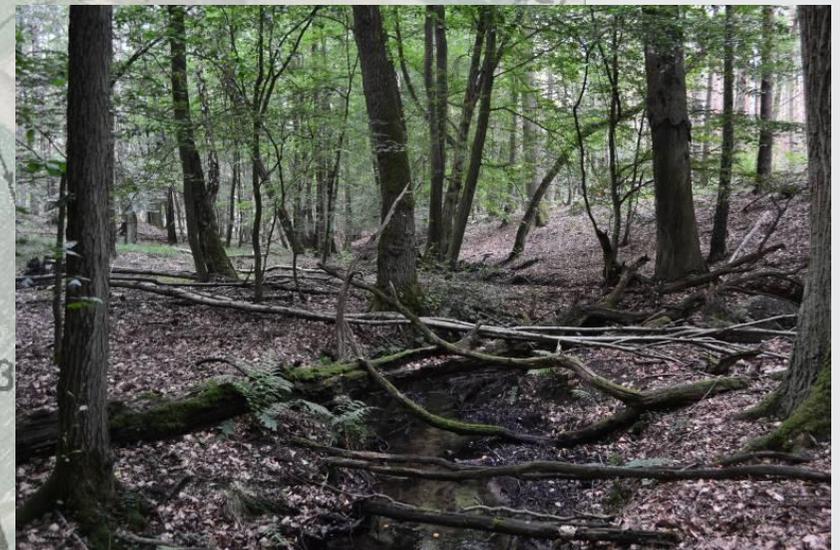
Kalter Bach und Laasker Vorfluter (GEK-Stepenitz)

- ökol. Durchgängigkeit nicht gegeben
- Feinsediment- und Nährstoffeintrag an den Oberläufen (Drainagen)

- Herstellen der ökolog. Durchgängigkeit
- Gewässerrandstreifen (Oberläufe)
- Nicht benötigte Drainagen schließen

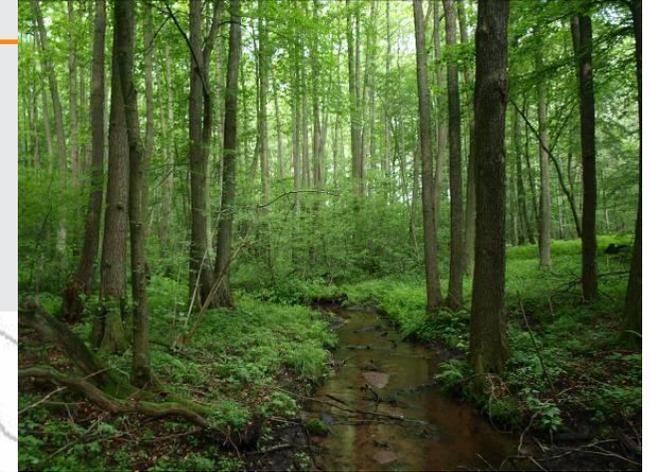
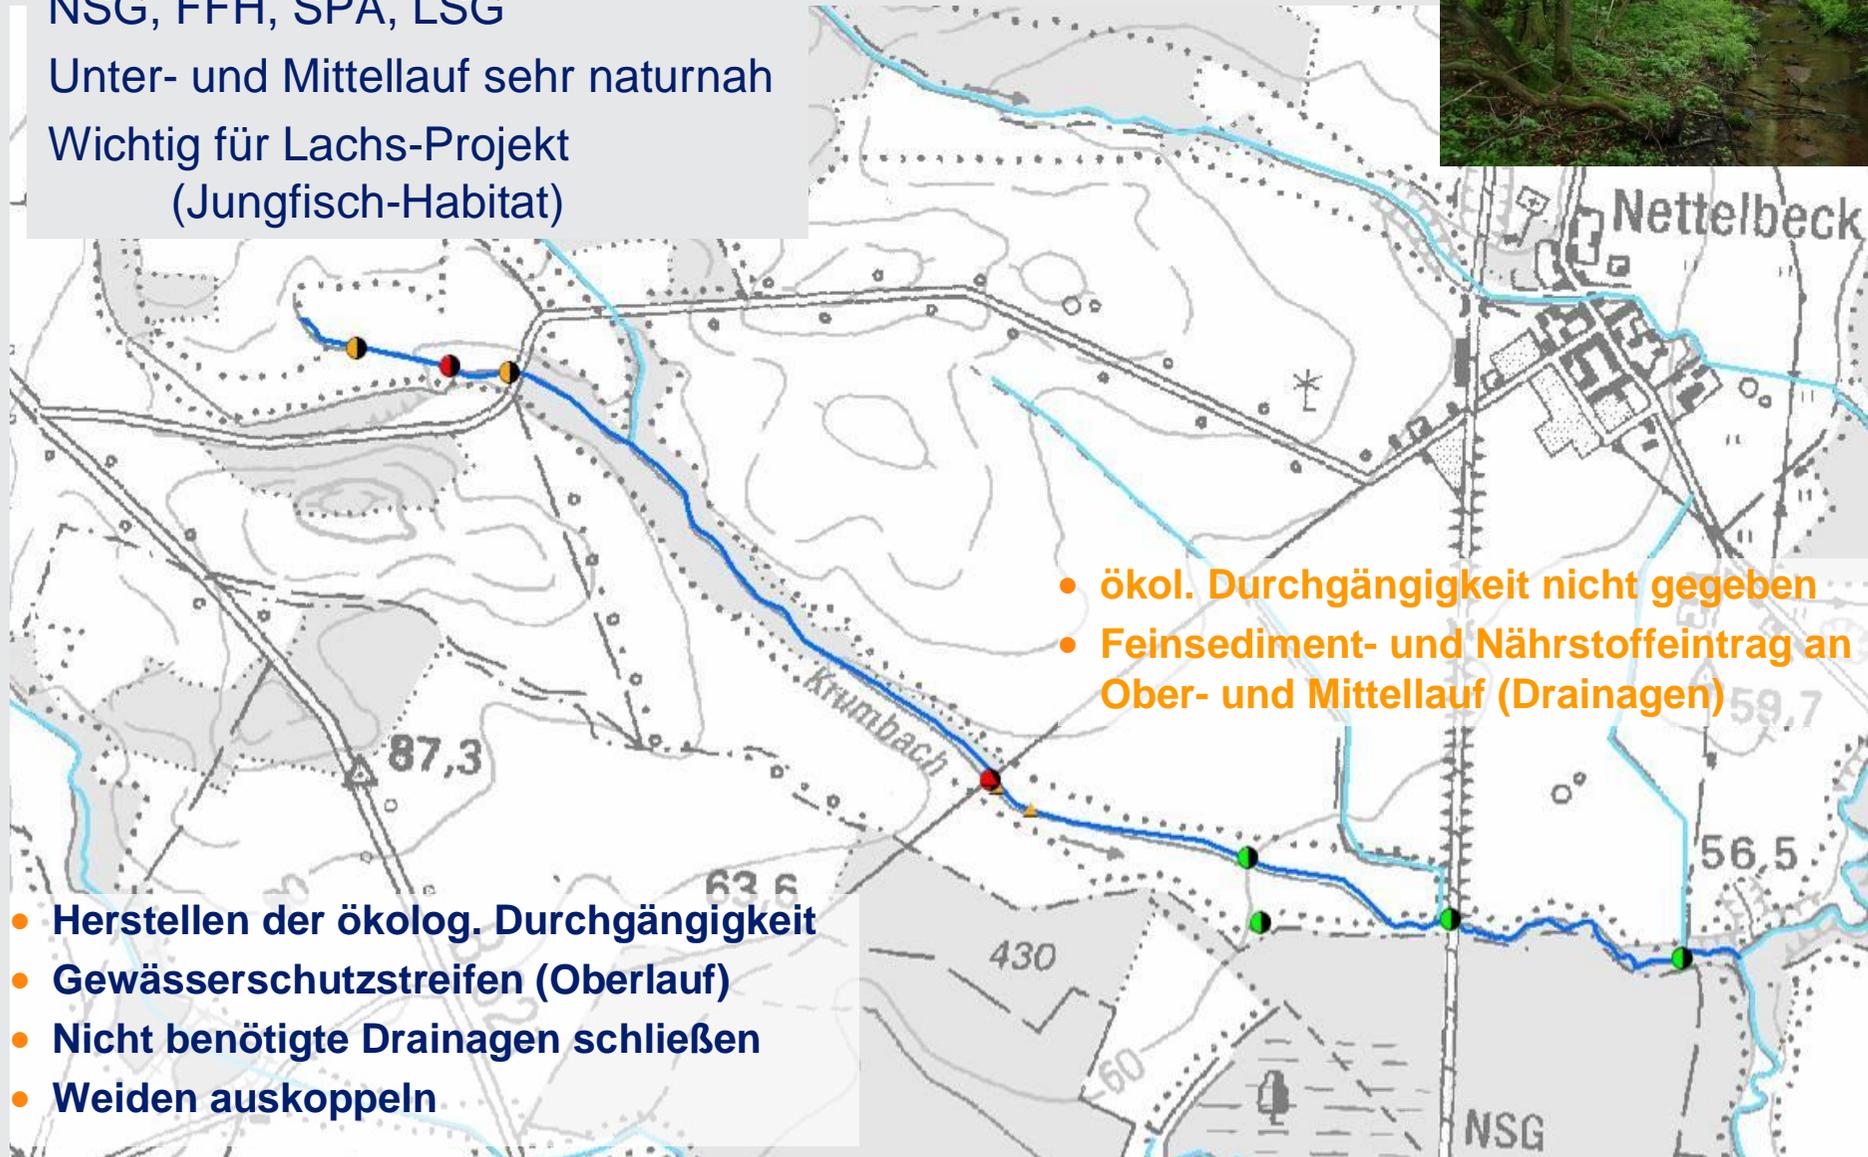
Krumbach (GEK-Stepenitz)

- ökol. Durchgängigkeit nicht gegeben
- Feinsediment- und Nährstoffeintrag an Ober- und Mittellauf (Drainagen)

- Herstellen der ökolog. Durchgängigkeit
- Gewässerschutzstreifen (Oberlauf)
- Nicht benötigte Drainagen schließen
- Weiden auskoppeln
