# Gewässerentwicklungskonzept Nuthe

im Auftrag des Landesamtes  
für Umwelt, Gesundheit und  
Verbraucherschutz Brandenburg

Öffentlichkeitsveranstaltung  
19.06.2012 in Luckenwalde

### ÜBERBLICK

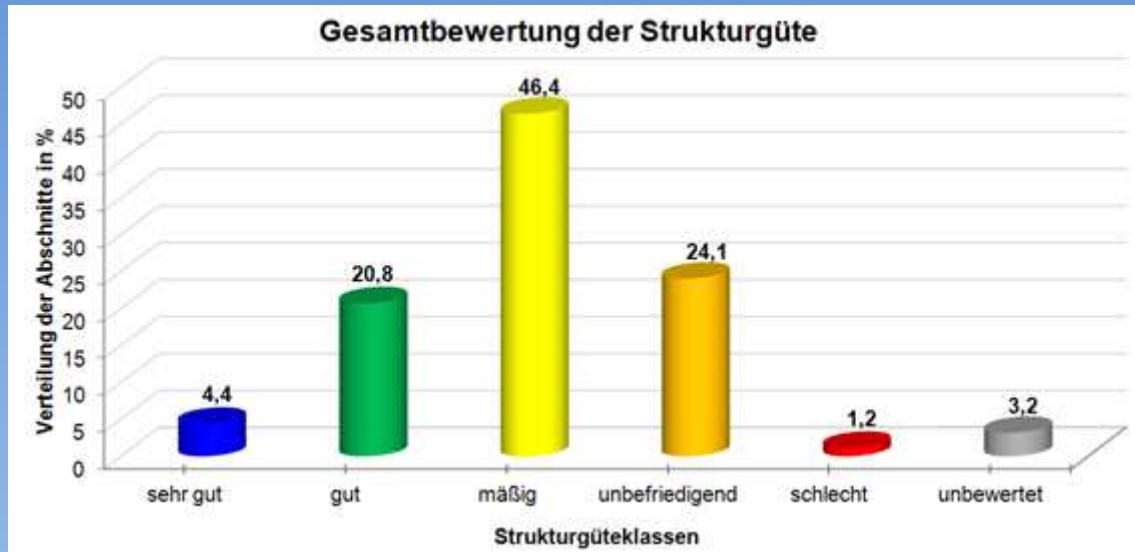
# Gewässerstrukturgüte

Nahezu die Hälfte der Gewässerstrecken sind in einem mäßig beeinträchtigten Zustand, ein Viertel in einem unbefriedigenden

Alle Gewässer bis spätestens 2027 in einen guten Zustand bringen = 75 % der Gewässer im GEK Nuthe.

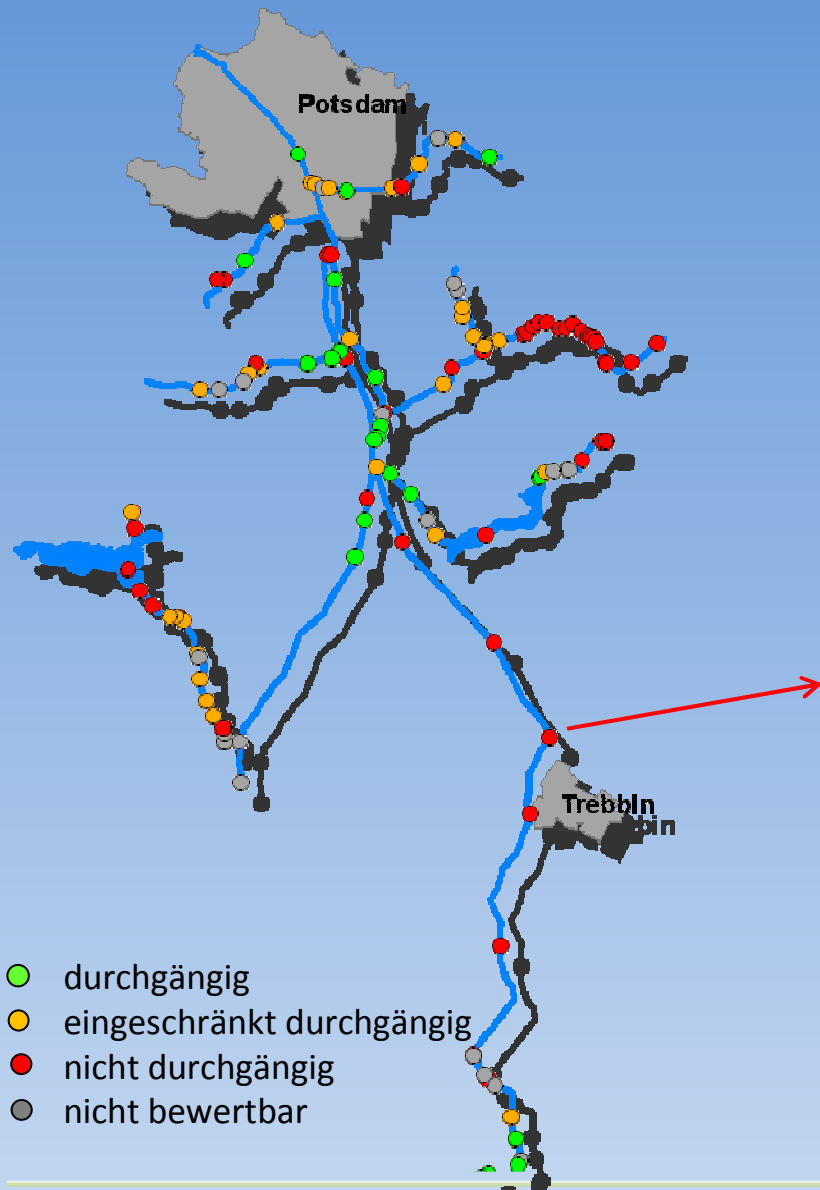
Bsp. Wehr Dreifließe

Absturzhöhe nicht überwindbar für Fische und Wirbellose

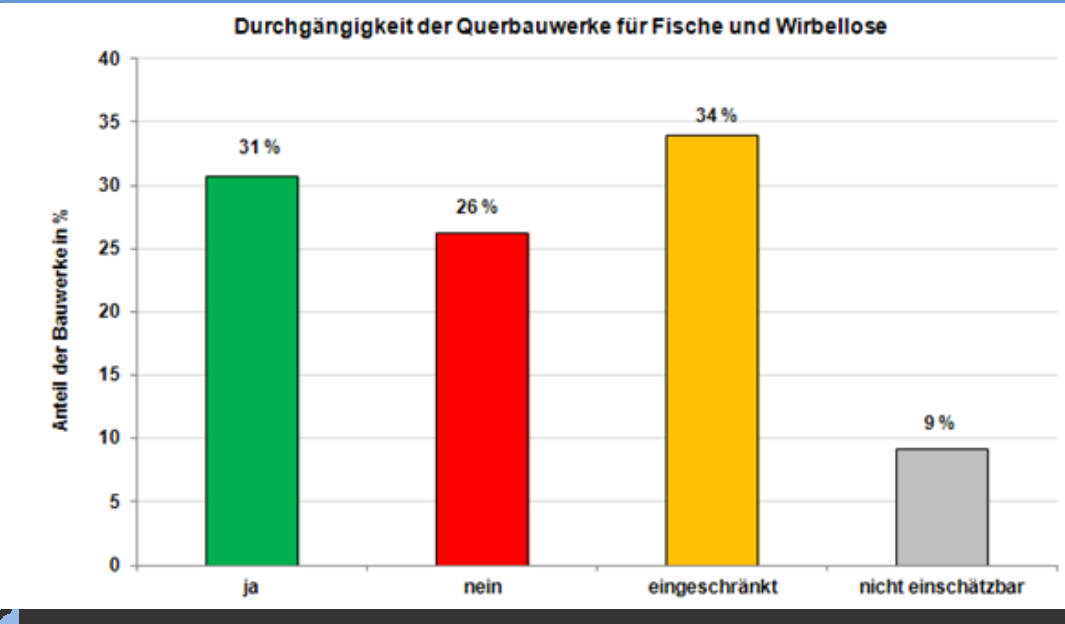
# Ökologische Durchgängigkeit der Fließgewässer im GEK

Ein gutes Viertel der Bauwerke sind nicht durchgängig, ein Drittel nur eingeschränkt passierbar.

Für alle natürlichen Gewässer bis spätestens 2027 Herstellung der Durchgängigkeit für Fische und Wirbellose.

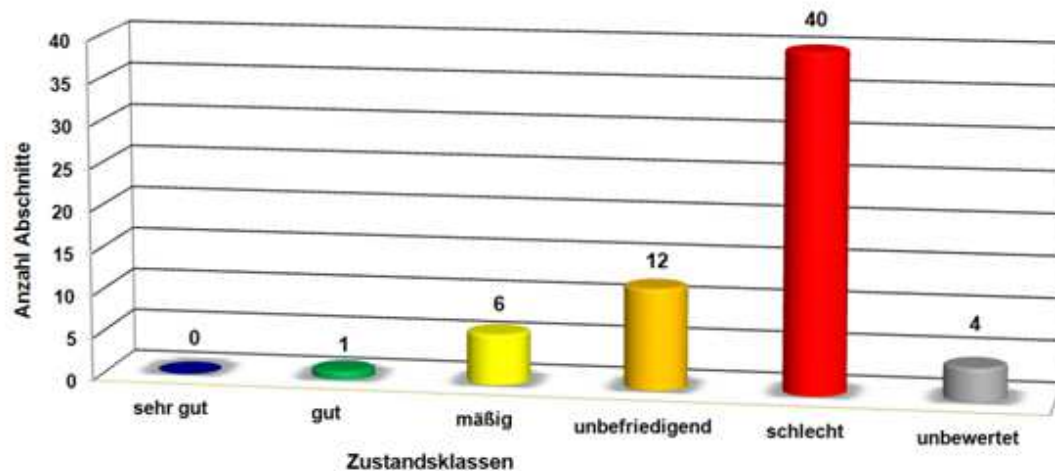
Hydrologische Zustandsklasse der Planungsabschnitte

Nur im Bereich Forst Kloster Zinna guter hydrologischer Zustand. In allen anderen Bereichen mäßig bis schlechter hydrologischer

Zustand
