# Gewässerentwicklungskonzept (GEK) für die Teileinzugsgebiete untere Havel, Königsgraben und Hauptstremme

## Projektbegleitende Arbeitsgruppe – Teil 2

Rathenow 05.09.2012

## Ermittlung der hydromorphologischen Qualitätskomponenten und Defizitanalyse – ausgewählte Ergebnisse

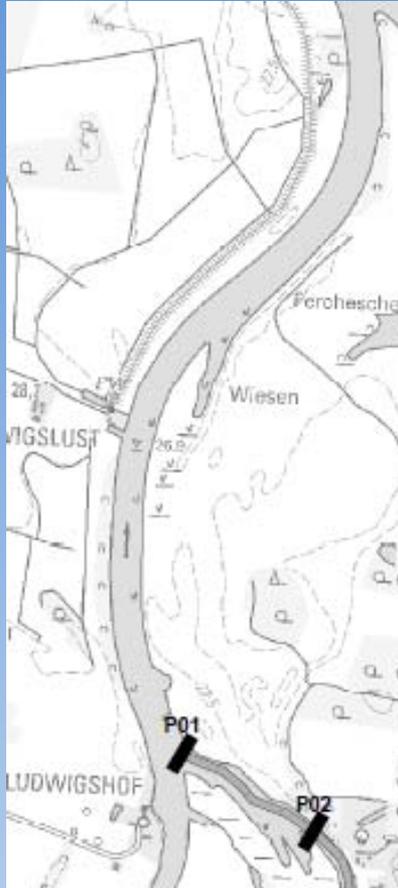
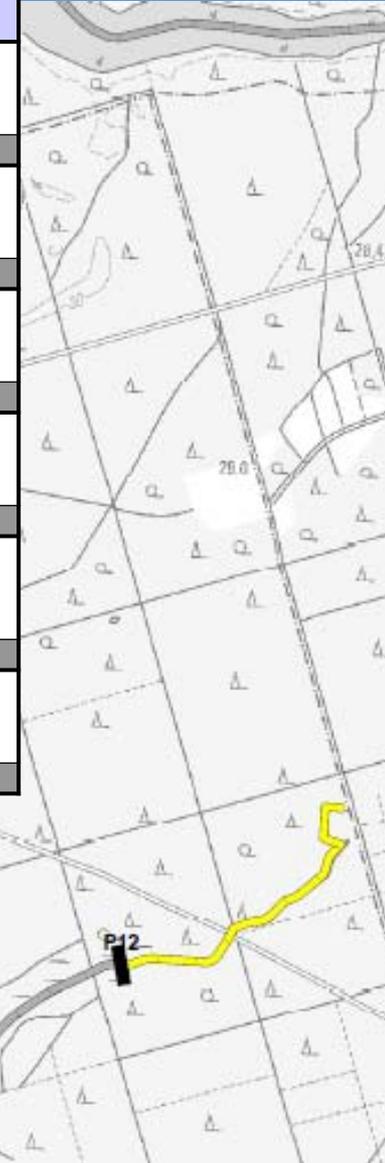
Abschnitt Stationierung	Hydromorphologische Qualitätskomponente		
	Morphologie	DGK	HZK
P01 0-400	seeartige Aufweitung, naturnah, Uferbereich Röhricht, Feuchtgebietscharakter	ohne Bauwerke	kleiner Havelarm
Defizit	U	kein Defizit	U
P02 400-1.000	seeartige Aufweitung, naturnah, Uferbereich Röhricht, Feuchtgebietscharakter	1 BW (1 Durchlass)	kleiner Havelarm
Defizit	U	-2	U
P03 1.000-1.500	GK 4, geradlinig, stark eingetieft, keine Eigendynamik, Steinschüttung als Uferverbau, Schotterbett in Sohle, li Acker (KUP)	1 BW (SW Mögelin)	
Defizit	-2	-3	U
P04 1.500-1.600	Becken vom SW Mögelin, Uferbereich Röhricht	ohne Bauwerke	
Defizit	U	kein Defizit	U
P05 1.600-2.200	GK 2 (1. Hälfte), GK 3 (2. Hälfte), gestreckter Verlauf, Randstreifen vorhanden, Bruchwald und Röhricht, stark vernässtes Umland im Osten	ohne Bauwerke	
Defizit	-1	kein Defizit	U
P06 2.200-2.500	GK 4, geradlinig eingetieft, keine Eigendynamik, li Randstreifen u. natürlicher Wald, re Acker	ohne Bauwerke

Defizit	-2	kein Defizit	U

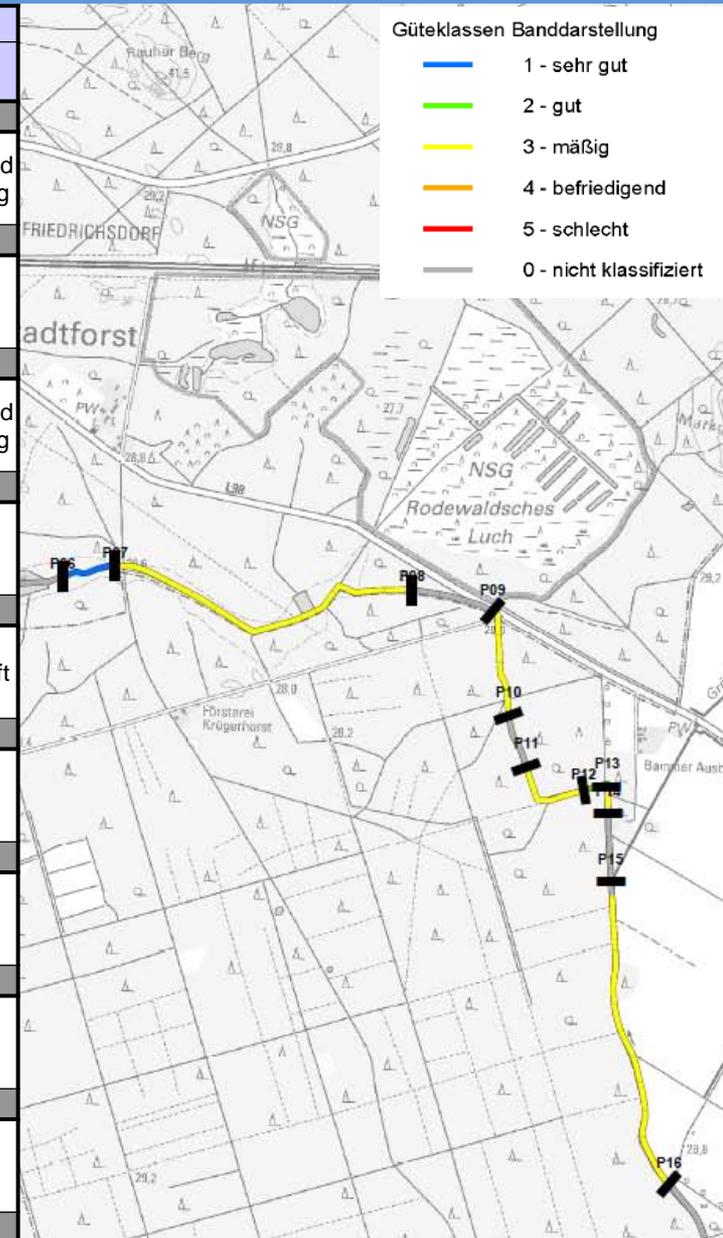
Abschnitt Stationierung	Hydromorphologische Qualitätskomponente		
	Morphologie	DGK	HZK
Defizit	-1	-1	U
P08 6.000-6.300	gestreckter, tief eingeschnittener Verlauf, kein GRS, Wald	ohne Bauwerke	weitestgehend Austrocknung
Defizit	U	U	U
P09 6.300-6.700	GK 3 / GK 2 (3/1), gestreckter, mäßig tief eingeschnittener Verlauf, kein GRS, Wald, überwiegend Nadelforst	2 BW (2 Durchlässe)	
Defizit	-1	-1	U
P10 6.700-6.900	gestreckter, mäßig tief eingeschnittener Verlauf, kein GRS, Wald	ohne Bauwerke	weitestgehend Austrocknung
Defizit	U	U	U
P11 6.900-7.200	GK 2, gestreckt, flach, kein GRS, Wald	ohne Bauwerke	tlw. trocken
Defizit	-1	kein Defizit	U
P12 7.200-7.300	GK 2, gestreckt, flach, kein GRS, Wald	1 BW (1 Durchlass)	tlw. versumpft
Defizit	kein Defizit	-1	U
P13 7.300-7.400	GK 2, geradlinig, flach, keine Eigendynamik, kaum GRS, Wald	ohne Bauwerke	tlw. trocken
Defizit	-1	kein Defizit	U
P14 7.400-7.650	geradlinig und tief eingeschnitten, tlw. kein GRS, li Nadelforst, re Wald/Bebauung m. FF	2 BW (1 Durchlass, 1 Stau)	trocken

Defizit	U	U	U
P15 7.650-8.800	GK 3 / GK 2 (8/3), geradlinig bis gestreckt, mäßig tief bis tief, geringe Eigendynamik, li Wald, re Grünland, tlw. Wald	2 BW (1 Durchlass, 1 Brücke)	1 Abs. tlw. trocken
Defizit	-1		U
P16 8.800-9.031	geradlinig, flach, li. Nadelforst, re. Brache	ohne Bauwerke	trocken
Defizit	U	U	U

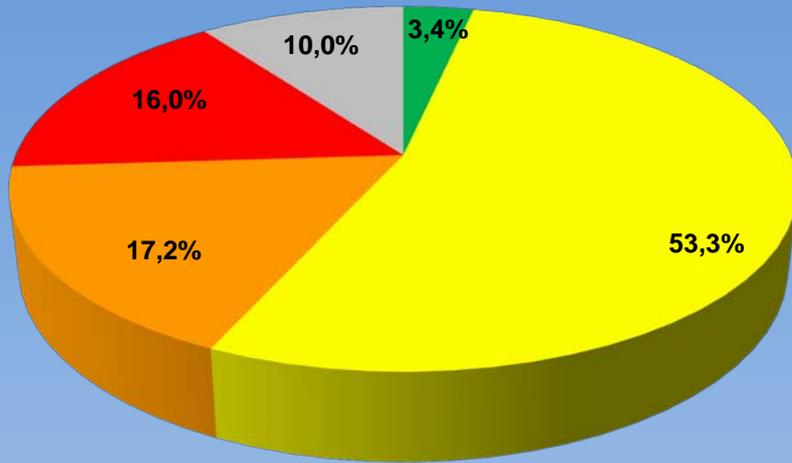
Strukturqualität Sohle: GK 3  
Bsp.: Eisengraben

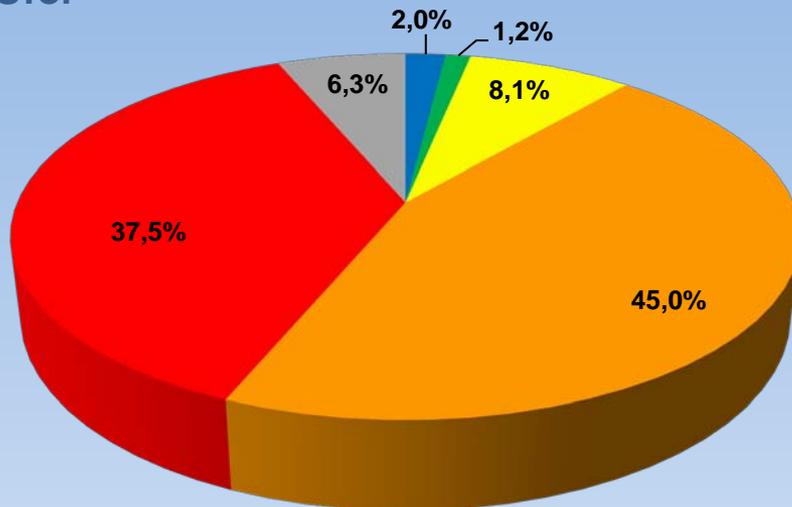
Strukturqualität Ufer: GK 5  
Bsp.: Möthlitzer Hauptgraben

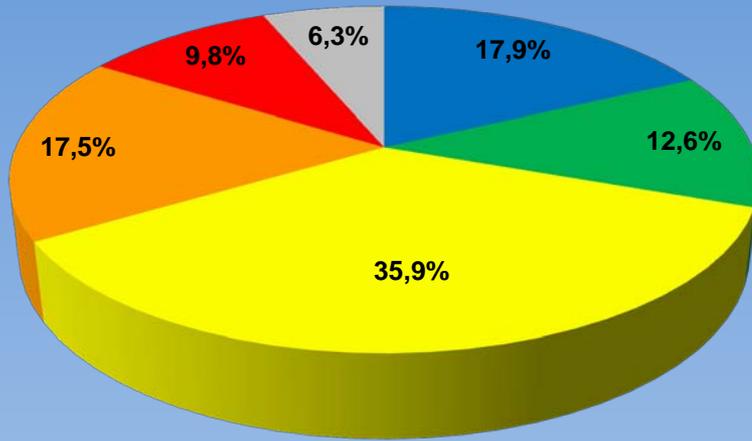
Strukturgüte Land: GK 2  
Bsp.: Schlagenthiner Königgraben

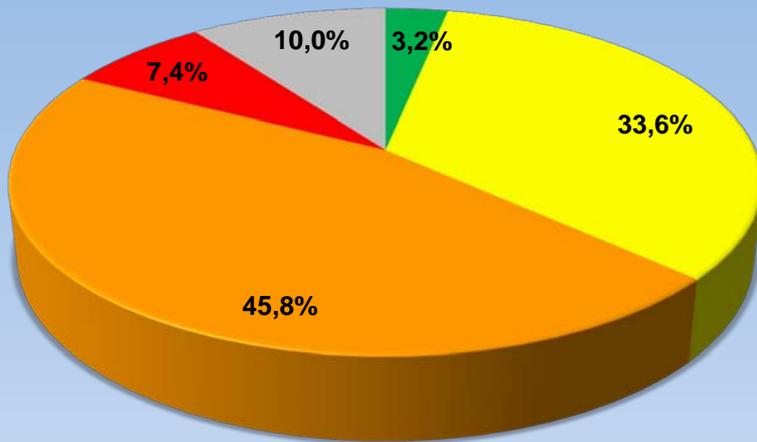
Strukturgüte Gesamt: GK 4  
Bsp.: Graben 0200.18

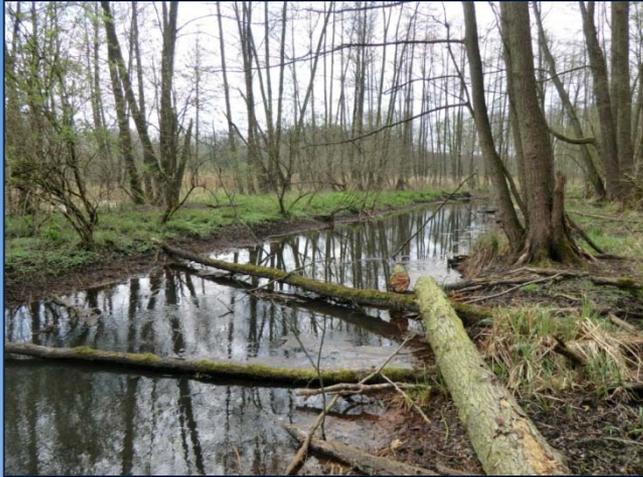
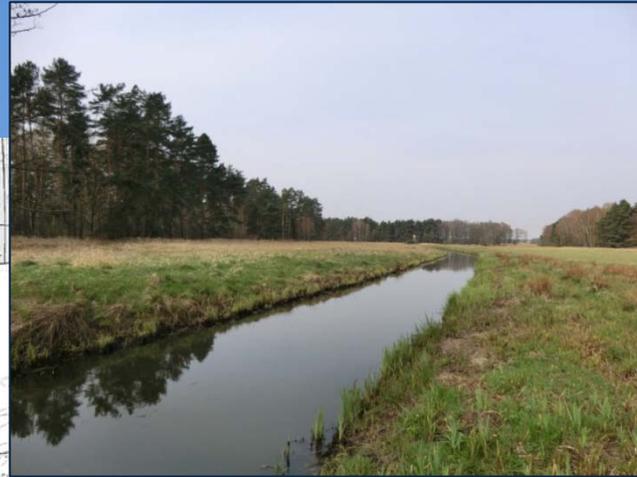
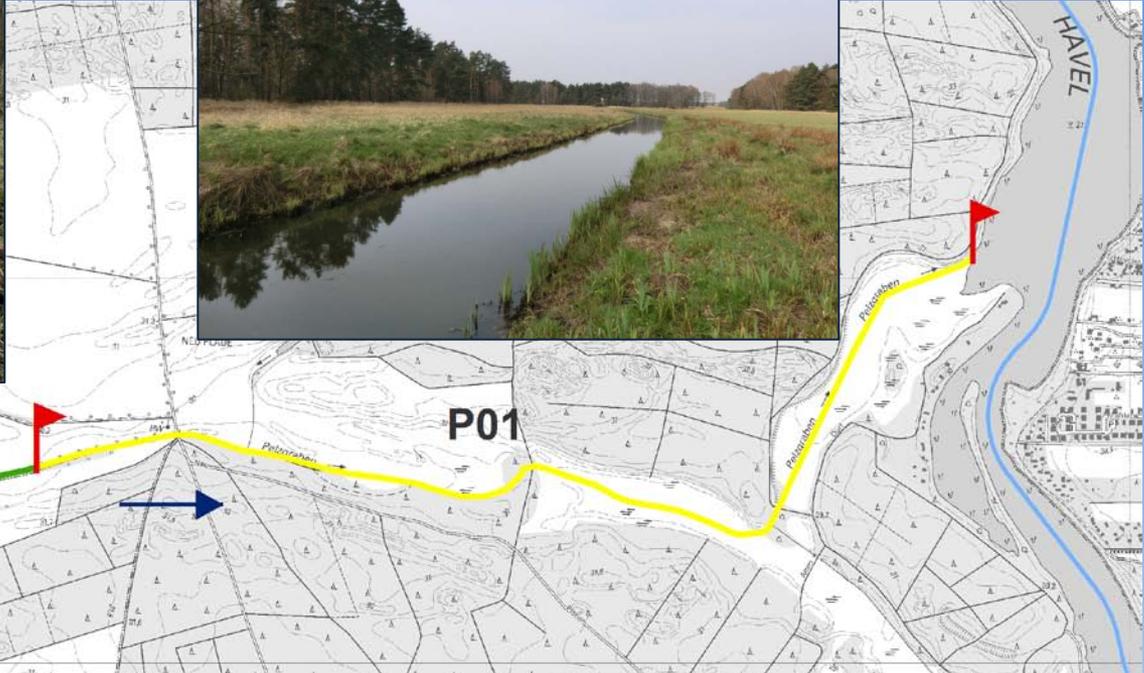
Abschnitt	Hydromorphologische Qualitätskomponente		
	Morphologie	DGK	HZK
<b>P01</b> St.0+000 bis 2+900	GK 3; gestrecktes verfallendes Regelprofil bis geradliniges Trapez, wenig Eigendynamik, teilweise Röhrichte, Brache und Grünland angrenzend	5 Bauwerke (3 Brücken, 2 Staue)	
<b>Defizit</b>	-1	-3	U
<b>P02</b> St.2+900 bis 4+400	GK 2 (auf 200m GK 3); gestrecktes variierendes Erosionsprofil, Randstreifen vorhanden, viele Sturzbäume und viel Totholz, Röhricht und Bruchwald, vernässstes Umland	1 Staubauwerk	
<b>Defizit</b>	keine Defizite	-1	U

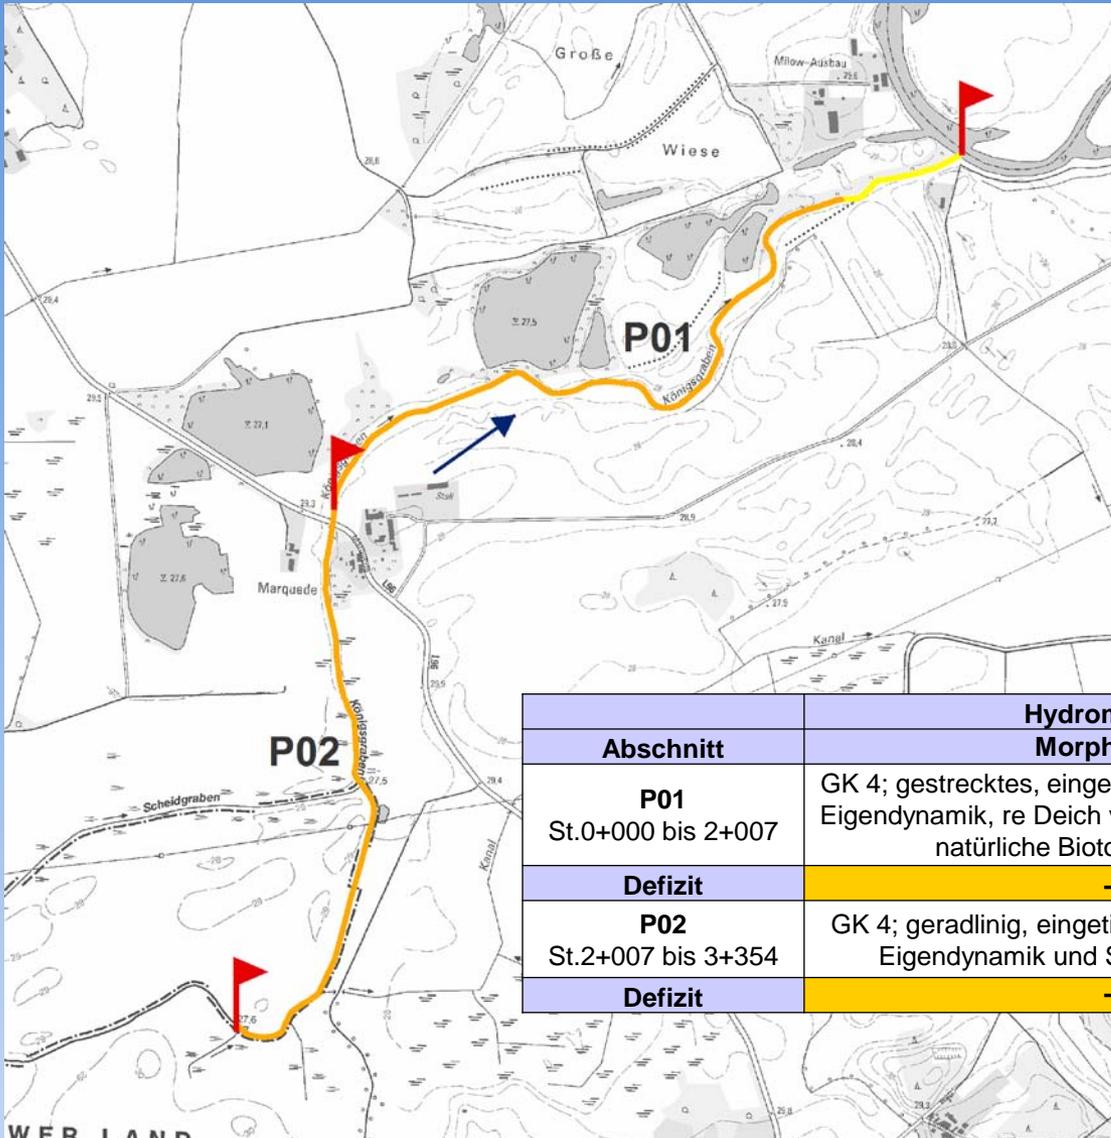
Abschnitt	Hydromorphologische Qualitätskomponente		
	Morphologie	DGK	HZK
<b>P01</b> St.0+000 bis 2+007	GK 4; gestrecktes, eingetieftes Trapezprofil, keine Eigendynamik, re Deich vorhanden, Grünland und natürliche Biotope angrenzend	ohne Bauwerke	HZK 4
<b>Defizit</b>	<b>-2</b>	<b>keine Defizite</b>	<b>-2</b>
<b>P02</b> St.2+007 bis 3+354	GK 4; geradlinig, eingetieftes Trapezprofil, keine Eigendynamik und Strukturen, Grünland	1 Brückenbauwerk	HZK 5
<b>Defizit</b>	<b>-2</b>	<b>keine Defizite</b>	<b>-3</b>
