# Gewässerentwicklungskonzept (GEK) für den Kremmener Rhin und den Rhin3

im Auftrag  
des Landesamtes für Umwelt, Gesundheit  
und Verbraucherschutz

## Vorschläge zur Maßnahmenplanung (Stand: 06/2011)

IHU – Geologie und Analytik GmbH  
39576 Stendal, Dr.-Kurt-Schumacher-Str. 23  
[www.ihu-stendal.de](http://www.ihu-stendal.de)

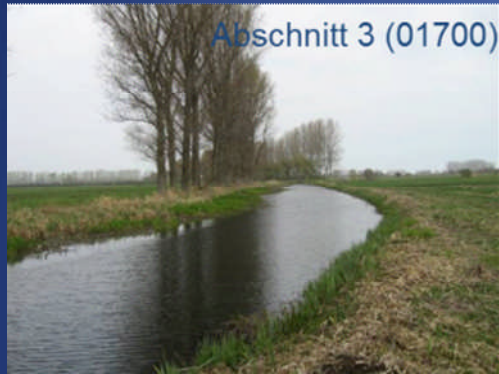
P03	P04	Defizit	Entwicklungsziel
<u>STG – gesamt:</u>	GK 3	GK 3	-1	Verbesserung der Strukturen
Sohle	GK 3	GK 3	-1	
Ufer	GK 3	GK 2	0 bis -1	
Land	GK 2	GK 2	0	
<u>HZK :</u>	ZK 5	ZK 5	-3	Verbesserung des Abflussverhaltens
<u>Durchgängigkeit:</u>	●	●		Zustand erhalten

Planungsabschnitt	Maßnahmen-ID	Maßnahmenbeschreibung	Bemerkung
P03	73_05	Initialpflanzungen für standortheimischen Gehölzsaum	z. T. Hybridpappeln ersetzen
	73_01	Gewässerrandstreifen ausweisen	Mindestens 15 m
	79_02	Gewässerunterhaltung stark reduzieren	Nach Begründung Gewässerrandstreifen
P04	73_05	Initialpflanzungen für standortheimischen Gehölzsaum	z. T. Hybridpappeln ersetzen
	73_01	Gewässerrandstreifen ausweisen	Mindestens 15 m
	79_02	Gewässerunterhaltung stark reduzieren	Nach Begründung Gewässerrandstreifen

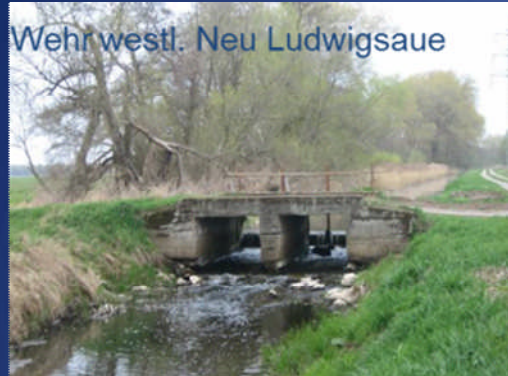
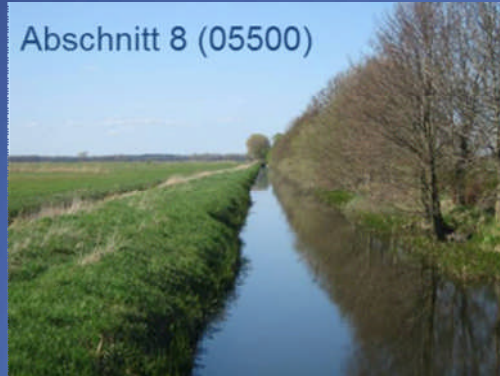
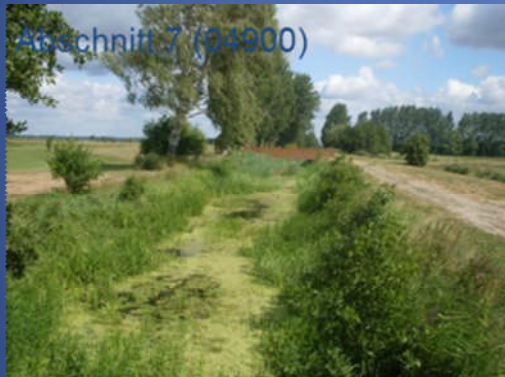
P07	P08	Defizit	Entwicklungsziel
<u>STG – gesamt:</u>	GK 4	GK 3	-1 bis -2	Verbesserung der Strukturen
<u>Sohle</u>	GK 4	GK 4	-2	
<u>Ufer</u>	GK 4	GK 3	-1 bis -2	
<u>Land</u>	GK 2	GK 4	0 bis -2	
<u>HZK :</u>	ZK 5	ZK 5	-3	Verbesserung des Abflussverhaltens (Wasserrückhalt)
<u>Durchgängigkeit:</u>	●	●		Verbesserung der Durchgängigkeit (P08)

Planungsabschnitt	Maßnahmen-ID	Maßnahmenbeschreibung	Bemerkung
P07	73_05	Initialpflanzungen für standortheimischen Gehölzsaum	Randstreifen nicht vorhanden
	73_01	Gewässerrandstreifen ausweisen	Mindestens 15 m
	79_02	Gewässerunterhaltung stark reduzieren	Nach Begründung Gewässerrandstreifen
P08	73_06	Standortheimischen Gehölzsaum ergänzen (z. B. durch zweite Reihe)	tlw. schmale Gehölzreihe vorhanden
	73_01	Gewässerrandstreifen ausweisen	Mindestens 15 m
	69_03	Stauanlage/Sohlabsturz (Wehr westl. Neu Ludwigsau, BW08) durch besser passierbare Anlage ersetzen (z. B. ständig offene Wehrfelder)	Sehr schlechter Zustand (3-teilige Stahlkonstruktion, in Brücke integriert), Eigentümer: Gemeinde
	69_10	Durchlass umgestalten (Überfahrt Feldweg, 5 Rohre, z.T. ohne Sediment, BW05)	Neubau mit Sediment
	79_02	Gewässerunterhaltung stark reduzieren	Nach Begründung Gewässerrandstreifen

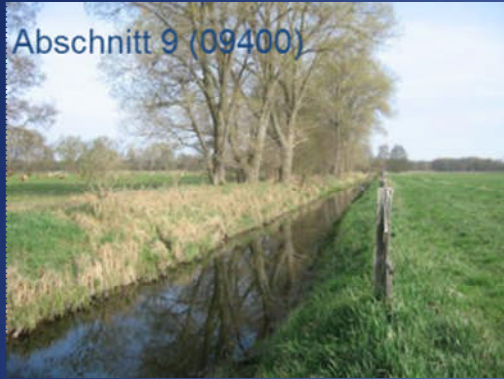
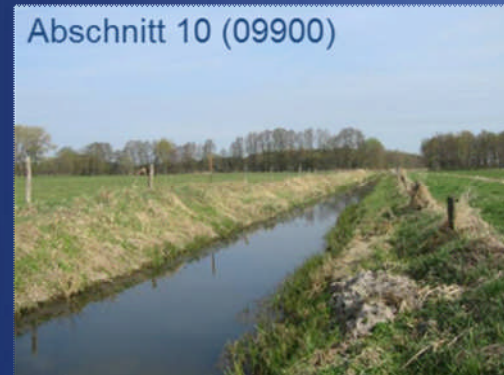
P09	P10	Defizit	Entwicklungsziel
<u>STG – gesamt:</u>	GK 3	GK 3	-1	Verbesserung der Strukturen
<u>Sohle</u>	GK 4	GK 3	-1 bis -2	
<u>Ufer</u>	GK 4	GK 4	-2	
<u>Land</u>	GK 2	GK 2	0	
<u>HZK :</u>	ZK 5	ZK 5	-3	Verbesserung des Abflussverhaltens
<u>Durchgängigkeit:</u>	●	●		Zustand erhalten

Planungsabschnitt	Maßnahmen-ID	Maßnahmenbeschreibung	Bemerkung
<b>P09</b>	<b>73_06</b>	<b>Standortheimischen Gehölzsaum ergänzen (z. B. durch zweite Reihe)</b>	<b>Rechts Gehölzreihe vorhanden</b>
	<b>73_01</b>	<b>Gewässerrandstreifen ausweisen</b>	<b>Mindestens 15 m</b>
	<b>79_02</b>	<b>Gewässerunterhaltung stark reduzieren</b>	<b>Nach Begründung Gewässerrandstreifen</b>
<b>P10</b>	<b>73_05</b>	<b>Initialpflanzungen für standortheimischen Gehölzsaum</b>	<b>Randstreifen nicht vorhanden</b>
	<b>73_01</b>	<b>Gewässerrandstreifen ausweisen</b>	<b>Mindestens 15 m</b>
	<b>76_01</b>	<b>Querbauwerk beseitigen (Brücke, BW09)</b>	<b>Nicht mehr in Nutzung?</b>
	<b>79_02</b>	<b>Gewässerunterhaltung stark reduzieren</b>	<b>Nach Begründung Gewässerrandstreifen</b>

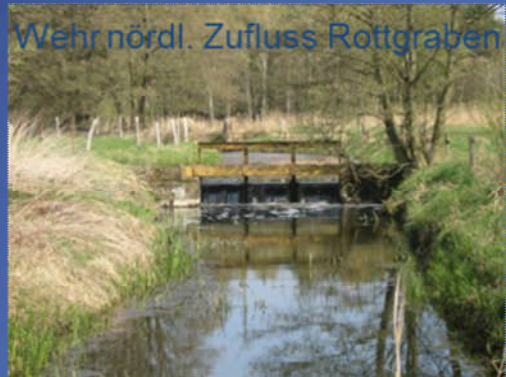
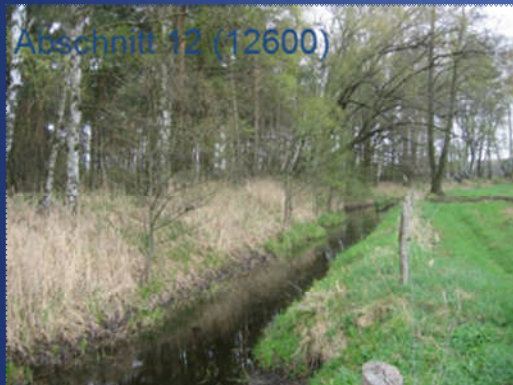
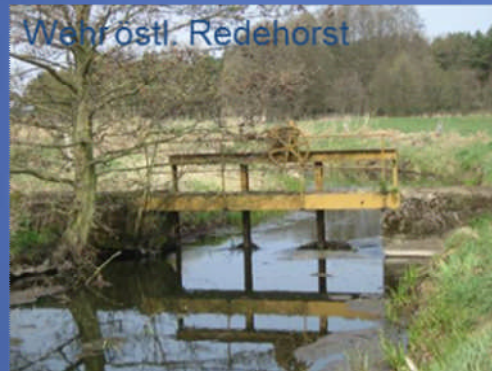
P11	P12	Defizit	Entwicklungsziel
<u>STG – gesamt:</u>	GK 3	GK 2	0 bis -1	Verbesserung der Strukturen (P11)
Sohle	GK 3	GK 3	-1	
Ufer	GK 3	GK 2	0 bis -1	
Land	GK 2	GK 1	+1 bis 0	
<u>HZK :</u>	ZK 5	ZK 5	-3	Verbesserung des Abflussverhaltens (Wasserrückhalt)
<u>Durchgängigkeit:</u>	●	●		Verbesserung der Durchgängigkeit

Planungsabschnitt	Maßnahmen-ID	Maßnahmenbeschreibung	Bemerkung
P11	73_05	Initialpflanzungen für standortheimischen Gehölzsaum	Randstreifen nicht vorhanden
	73_01	Gewässerrandstreifen ausweisen	Mindestens 10 m
	69_03	Stauanlage/Sohlabsturz (Wehr N Zufluss Rottgraben, BW10) durch besser passierbare Anlage ersetzen (z. B. ständig offene Wehrfelder)	Schützenwehr (3x), sehr schlechter Zustand
	79_02	Gewässerunterhaltung stark reduzieren	Nach Begründung Gewässerrandstreifen
P12	69_03	Stauanlage/Sohlabsturz (Wehr E Redehorst, BW11) durch besser passierbare Anlage ersetzen (z. B. ständig offene Wehrfelder)	3-teilig, sehr schlechter Zustand, Alternative: Sohlgleite
	73_01	Gewässerrandstreifen ausweisen	Mindestens 10 m
	79_02	Gewässerunterhaltung stark reduzieren	Nach Begründung Gewässerrandstreifen

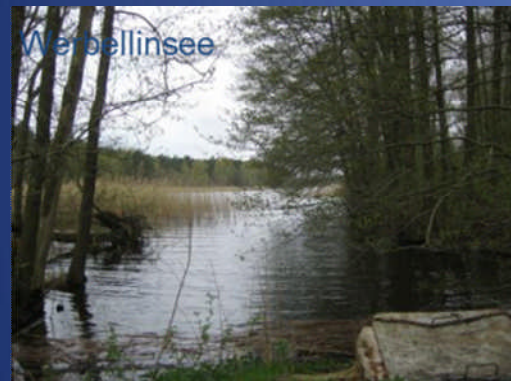
GK 3 GK 4 GK 2 **0 bis -2** Verbesserung der Strukturen (P15, P16)

GK 4 GK 4 GK 2 **0 bis -2**

GK 2 GK 3 GK 2 **0 bis -1**

ZK 5 ZK 5 ZK 4 **-2 bis -3** Verbesserung des Abflussverhaltens (Wasserrückhalt)

**● ● ●** Verbesserung der Durchgängigkeit

Planungsabschnitt	Maßnahmen-ID	Maßnahmenbeschreibung	Bemerkung
<b>P15</b>	<b>73_05</b>	<b>Initialpflanzungen für standortheimischen Gehölzsaum</b>	<b>Randstreifen nicht vorhanden</b>
	<b>73_01</b>	<b>Gewässerrandstreifen ausweisen</b>	<b>Mindestens 10 m</b>
	<b>69_10</b>	<b>Durchlass umgestalten (1 Durchlass, ohne Sediment, BW25)</b>	<b>DN800, Sediment einbringen</b>
	<b>79_02</b>	<b>Gewässerunterhaltung stark reduzieren</b>	<b>Nach Begründung Gewässerrandstreifen</b>
<b>P16</b>	<b>73_05</b>	<b>Initialpflanzungen für standortheimischen Gehölzsaum</b>	<b>Randstreifen nicht vorhanden</b>
	<b>73_01</b>	<b>Gewässerrandstreifen ausweisen</b>	<b>Mindestens 10 m</b>
	<b>79_02</b>	<b>Gewässerunterhaltung stark reduzieren</b>	<b>Nach Begründung Gewässerrandstreifen</b>
<b>P17</b>	<b>69_10</b>	<b>Durchlass umgestalten (1 Durchlass, ohne Sediment, BW27)</b>	<b>DN1100, Sediment einbringen</b>
	<b>69_03</b>	<b>Stauanlage/Sohlabsturz (Abfluss Werbellinsee, BW28) durch besser passierbare Anlage ersetzen (z. B. ständig offene Wehrfelder)</b>	<b>Stau sichert Wasserstand des Werbellinsees</b>

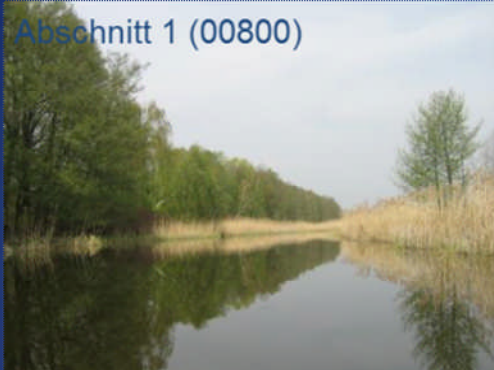
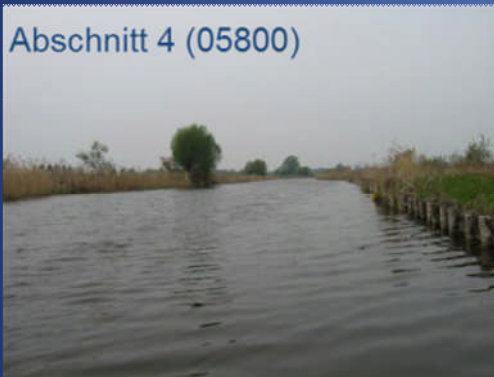
P01	P02	P03	P04	Defizit	Entwicklungsziel
<u>STG – gesamt:</u>	See	GK 5	GK 4	GK 5	-2 bis -3	Verbesserung der Strukturen (P02-P04)
<u>Sohle</u>	See	GK 5	GK 4	GK 5	-2 bis -3	
<u>Ufer</u>	See	GK 5	GK 4	GK 4	-2 bis -3	
<u>Land</u>	See	GK 5	GK 5	GK 5	-3	
<u>HZK :</u>	ZK 5	ZK 5	ZK 5	ZK 5	-3	Verbesserung des Abflussverhaltens
<u>Durchgängigkeit:</u>	●	●	●	●		Zustand erhalten

Planungsabschnitt	Maßnahmen-ID	Maßnahmenbeschreibung	Bemerkung
<b>P01</b>			
<b>P02</b>	<b>65_01</b>	<b>Deichrückverlegung</b>	<b>Rekonstruktion Ruppiner Wasserstraße – Teilobjekt Kremmener See (in Planung): Varianten prüfen</b>
<b>P03</b>	<b>65_01</b>	<b>Deichrückverlegung</b>	<b>Rekonstruktion Ruppiner Wasserstraße – Teilobjekt Kremmener See (in Planung): Varianten prüfen</b>
	<b>72_13</b>	<b>In schiffbarem Gewässer geschützte Flachwasserzone anlegen</b>	
<b>P04</b>	<b>72_11</b>	<b>In schiffbarem Gewässer Bühnen bauen oder optimieren (z. B. Haken- oder Knick-, Durchlass-, Bogen- und Absenkbühnen)</b>

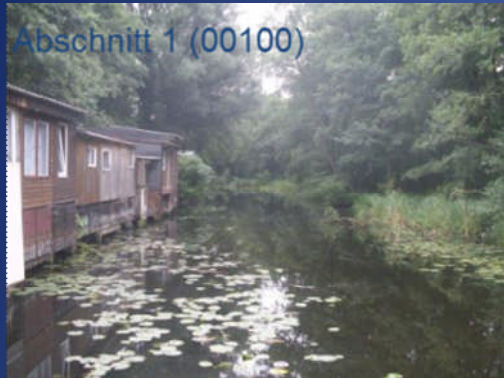
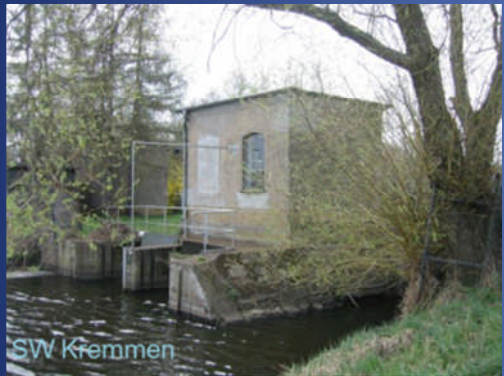
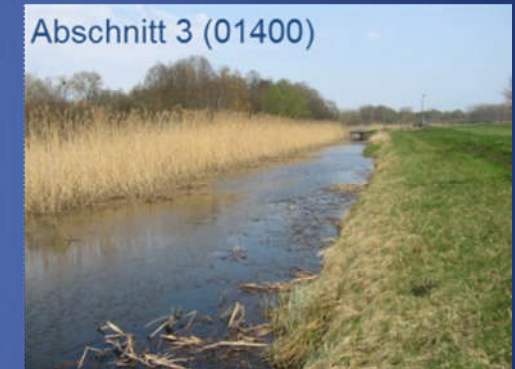
P01	P02	P03	Defizit	Entwicklungsziel
<u>STG – gesamt:</u>	GK 3	GK 3	GK 3	-1 bis -2	Verbesserung der Strukturen
<u>Sohle</u>	GK 3	GK 4	GK 3	-1 bis -2	
<u>Ufer</u>	GK 3	GK 4	GK 3	-1 bis -2	
<u>Land</u>	GK 3	GK 2	GK 2	0 bis -1	
<u>HZK :</u>	ZK 5	ZK 5	ZK 5	-3	Wasserrückhalt
<u>Durchgängigkeit:</u>	●	●	●		Verbesserung der Durchgängigkeit

Planungsabschnitt	Maßnahmen-ID	Maßnahmenbeschreibung	Bemerkung
<b>P01</b>			
<b>P02</b>	<b>69_03</b>	<b>Stauanlage/Sohlabsturz (Schöpfwerk Kremmen, BW01) durch besser passierbare Anlage ersetzen bzw. modifizieren</b>	<b>2 Durchlässe mit Verschluss (Froschklappe)</b>
	<b>73_05</b>	<b>Initialpflanzungen für standortheimischen Gehölzsaum</b>	<b>Randstreifen nicht vorhanden</b>
<b>P03</b>	<b>73_06</b>	<b>Standortheimischen Gehölzsaum ergänzen (z. B. durch zweite Reihe)</b>	<b>tlw. rechts Randstreifen vorhanden</b>

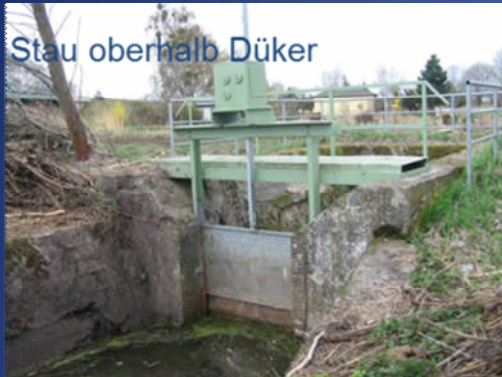
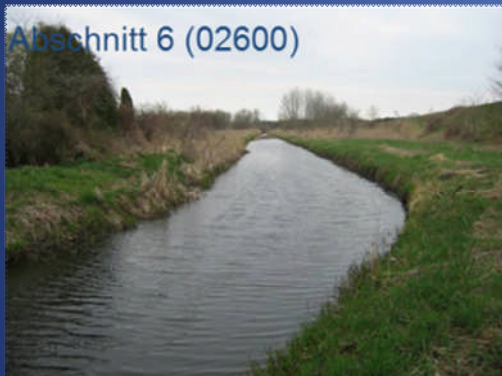
P04	P05	P06	Defizit	Entwicklungsziel
<u>STG – gesamt:</u>	GK 3	GK 3	GK 3	-1	Verbesserung der Strukturen
<u>Sohle</u>	GK 3	GK 3	GK 3	-1	
<u>Ufer</u>	GK 3	GK 3	GK 3	-1	
<u>Land</u>	GK 2	GK 4	GK 3	0 bis -2	
<u>HZK :</u>	ZK 5	ZK 5	ZK 5	-3	Wasserrückhalt
<u>Durchgängigkeit:</u>	●	●	●		Herstellung der Durchgängigkeit

Planungsabschnitt	Maßnahmen-ID	Maßnahmenbeschreibung	Bemerkung
<b>P04</b>	<b>73_05</b>	<b>Initialpflanzungen für standortheimischen Gehölzsaum</b>	<b>Randstreifen nicht vorhanden</b>
<b>P05</b>	<b>73_06</b>	<b>Standortheimischen Gehölzsaum ergänzen (z. B. durch zweite Reihe)</b>	<b>Randstreifen tlw. vorhanden</b>
<b>P06</b>	<b>73_06</b>	<b>Standortheimischen Gehölzsaum ergänzen (z. B. durch zweite Reihe)</b>	<b>Links tlw. Randstreifen vorhanden</b>
	<b>61_05</b>	<b>Speicherhaltung im Winter (Wehr oberhalb Düker, BW04)</b>	<b>Ökologische DG?</b>

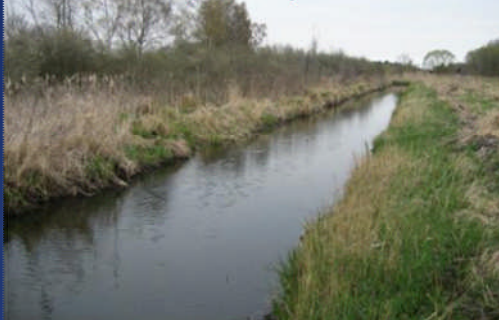
Abschnitt 7 (03100)

P07	P08	P09	Defizit	Entwicklungsziel
<u>STG – gesamt:</u>	GK 2	GK 3	GK 3	0 bis -1	Verbesserung der Strukturen
<u>Sohle</u>	GK 3	GK 3	GK 4	-1 bis -2	
<u>Ufer</u>	GK 2	GK 4	GK 4	0 bis -2	
<u>Land</u>	GK 1	GK 2	GK 2	+1 bis 0	
<u>HZK :</u>	ZK 5	ZK 5	ZK 5	-3	Wasserrückhalt
<u>Durchgängigkeit:</u>	●	●	●		Verbesserung der Durchgängigkeit

Planungsabschnitt	Maßnahmen-ID	Maßnahmenbeschreibung	Bemerkung
<b>P07</b>	<b>69_10</b>	<b>Durchlass umgestalten (BW05, BW06)</b>	<b>Ohne Sediment</b>
	<b>61_05</b>	<b>Speicherhaltung im Winter (Stau, BW07)</b>	<b>Stau außer Betrieb?</b>
<b>P08</b>	<b>73_05</b>	<b>Initialpflanzungen für standortheimischen Gehölzsaum</b>	<b>Randstreifen nicht vorhanden</b>
	<b>69_10</b>	<b>Durchlass umgestalten (BW10)</b>	<b>Ohne Sediment</b>
	<b>61_05</b>	<b>Speicherhaltung im Winter (Stau, BW09)</b>	<b>Außer Betrieb?</b>
<b>P09</b>

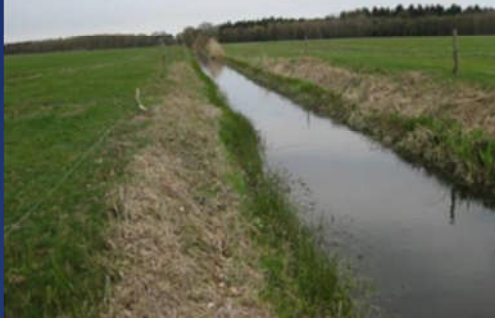
Abschnitt 1 (00500)

P01	P02	P03	P04	Defizit	Entwicklungsziel
<u>STG – gesamt:</u>	GK 3	GK 3	GK 3	GK 3	-1	Verbesserung der Strukturen
Sohle	GK 3	GK 3	GK 3	GK 3	-1	
Ufer	GK 3	GK 4	GK 4	GK 4	-1 bis -2	
Land	GK 2	GK 2	GK 2	GK 2	0	
<u>HZK :</u>	ZK 5	ZK 5	ZK 5	ZK 5	-3	Wasserrückhalt
<u>Durchgängigkeit:</u>	●	●	●	●		Herstellung der Durchgängigkeit

Planungsabschnitt	Maßnahmen-ID	Maßnahmenbeschreibung	Bemerkung
P01	73_06	Standortheimischen Gehölzsaum ergänzen (z. B. durch zweite Reihe)	Rechts Erlenreihe
	61_05	Speicherhaltung im Winter (Stau: BW03)	Evtl. durch Sohlengleite ersetzen
	69_10	Durchlass umgestalten (BW02, BW04)	Ohne Sediment
P02	73_05	Initialpflanzungen für standortheimischen Gehölzsaum	Kurzer Abschnitt Wald
	61_05	Speicherhaltung im Winter (Staue: BW06, BW08)	evtl. durch Sohlengleite ersetzen
	69_10	Durchlass umgestalten (BW05, BW07)	ohne Sediment
P03	73_06	Standortheimischen Gehölzsaum ergänzen (z. B. durch zweite Reihe)	Linksseitig Forst (hohe Böschung!)
	61_05	Speicherhaltung im Winter (Staue: BW09, BW12)	Evtl. durch Sohlengleite ersetzen
	69_10	Durchlass umgestalten (BW10, BW11)	Ohne Sediment
P04	65_06	Stau/Stützschwelle zum Wasserrückhalt im Entwässerungsgraben sanieren/optimieren (Stau/Stützschwelle: BW13, 15, 16, 18, 20)	Ziel: Wasserrückhalt verbessern

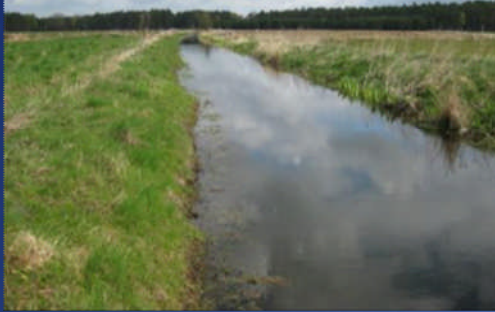
Abschnitt 5 (05400)

GK 3 GK 3 GK 3 GK 3 **-1** Verbesserung der Strukturen

GK 3 GK 4 GK 3 GK 4 **-1 bis -2**

ZK 5 ZK 5 ZK 5 ZK 5 **-3** Wasserrückhalt

Planungsabschnitt	Maßnahmen-ID	Maßnahmenbeschreibung	Bemerkung
<b>P05</b>	<b>73_05</b>	<b>Initialpflanzungen für standortheimischen Gehölzsaum</b>	<b>Randstreifen nicht vorhanden</b>
<b>P06</b>	<b>73_05</b>	<b>Initialpflanzungen für standortheimischen Gehölzsaum</b>	<b>Randstreifen nicht vorhanden</b>
	<b>69_10</b>	<b>Durchlass umgestalten (BW22, BW23)</b>	<b>Ohne Sediment</b>
<b>P07</b>	<b>73_05</b>	<b>Initialpflanzungen für standortheimischen Gehölzsaum</b>	<b>Randstreifen nicht vorhanden</b>
	<b>65_05</b>	<b>Stau/Stützschwelle zum Wasserrückhalt anlegen</b>	<b>Bzw. Sohlgleite (Ziel: Wasserrückhalt)</b>
<b>P08</b>	<b>73_05</b>	<b>Initialpflanzungen für standortheimischen Gehölzsaum</b>	<b>Randstreifen nicht vorhanden</b>
	<b>69_10</b>	<b>Durchlass umgestalten (BW24, BW25)</b>	<b>Ohne Sediment bzw. stark verschlammt</b>

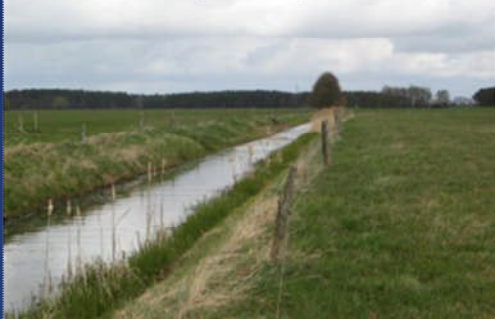
Abschnitt 2 (02200)

P01	P02	P03	Defizit	Entwicklungsziel
<u>STG – gesamt:</u>	GK 4	GK 4	GK 4	-2	Verbesserung der Strukturen
<u>Sohle</u>	GK 4	GK 4	GK 4	-2	
<u>Ufer</u>	GK 5	GK 5	GK 5	-3	
<u>Land</u>	GK 2	GK 2	GK 3	0 bis -1	
<u>HZK :</u>	ZK 5	ZK 5	ZK 5	-3	Wasserrückhalt
<u>Durchgängigkeit:</u>	●	●	●		Herstellung/Verbesserung der Durchgängigkeit
→ Handlungsbedarf gemäß WRRL

Planungsabschnitt	Maßnahmen-ID	Maßnahmenbeschreibung	Bemerkung
P01	73_06	Standortheimischen Gehölzsaum ergänzen	Rechts tlw. Erlen
	61_05	Speicherhaltung im Winter (Stau, BW02, BW 04)	BW02: Einlauf in Königsgraben, BW04: Einmündung Mohnhorstgraben
	69_10	Durchlass umgestalten (BW01, BW03)	Ohne Sediment
P02	73_06	Standortheimischen Gehölzsaum ergänzen	Rechts einzelne Erlen
	61_05	Speicherhaltung im Winter (Stau, BW06)	Königsgrabenniederung
	69_10	Durchlass umgestalten (BW05, 08)	Ohne Sediment
P03	65_06	Stau/Stützschwelle zum Wasserrückhalt im Entwässerungsgraben sanieren/optimieren (BW07, BW09)	Stützschwellen Rand Hochfläche, BW marode, BW07 umläufig
	61_05	Speicherhaltung im Winter (Stau, BW13)	Stau oberhalb L19, Abschnitt trocken
	69_10	Durchlass umgestalten (BW10, 11, 12, 14)	Ohne Sediment
	65_06	Stau/Stützschwelle zum Wasserrückhalt im Entwässerungsgraben sanieren/optimieren (BW15)	Abschnitt trocken, Stützschwelle ohne Wirkung (durchlässig)
