1 - Teileinzugsgebiet  
Untere Havel  
(HvU\_Havel3)  
Zuflüsse

# Körgraben

Planungsabschnitt: 5877442\_1358\_P01

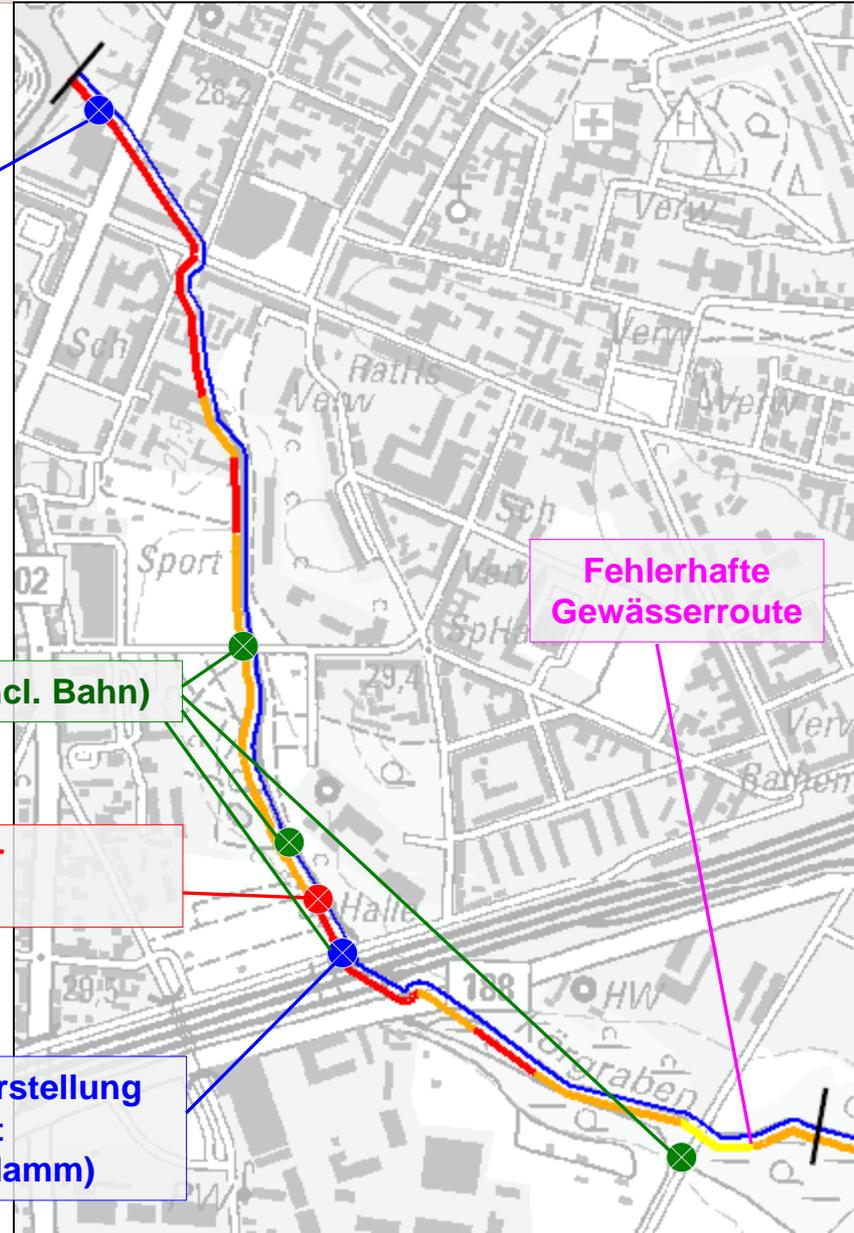
Defizit: **STG:** -1 bis -3 **HZK:** unbewertet **DGK:** eingeschränkt

Fehlerhafte  
Gewässerroute

Erneuerung der  
Rohrstrecke geplant

4 Durchlässe umgestalten (incl. Bahn)

Bauschutt, Schrott, Müll oder  
Gartenabfälle beseitigen

sonstige Maßnahmen zur Herstellung  
der linearen Durchgängigkeit  
(Otterquerung für den Bahndamm)

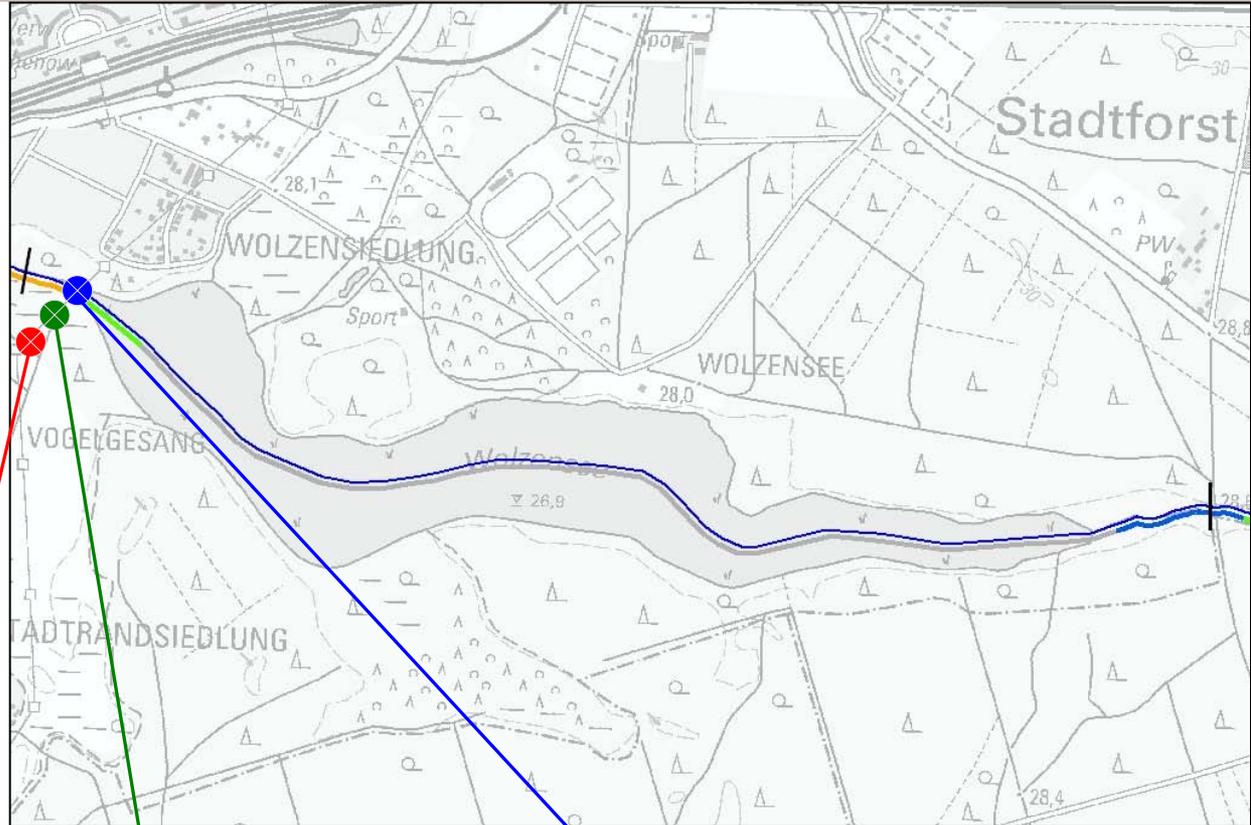
Planungsabschnitt: 5877442\_1358\_P02

Defizit: **STG:** 0 bis -2 **HZK:** unbewertet **DGK:** ja

**Bauschutt, Schrott, Müll oder Gartenabfälle beseitigen**

**Wiederherstellung des Altverlaufes zwischen Schwarzem Graben und Wolzensee zur Gewährleistung des Abflusses**

**Sohlgleite im Grabenstück zur Regulierung des Wasserspiegels im Wolzensee**

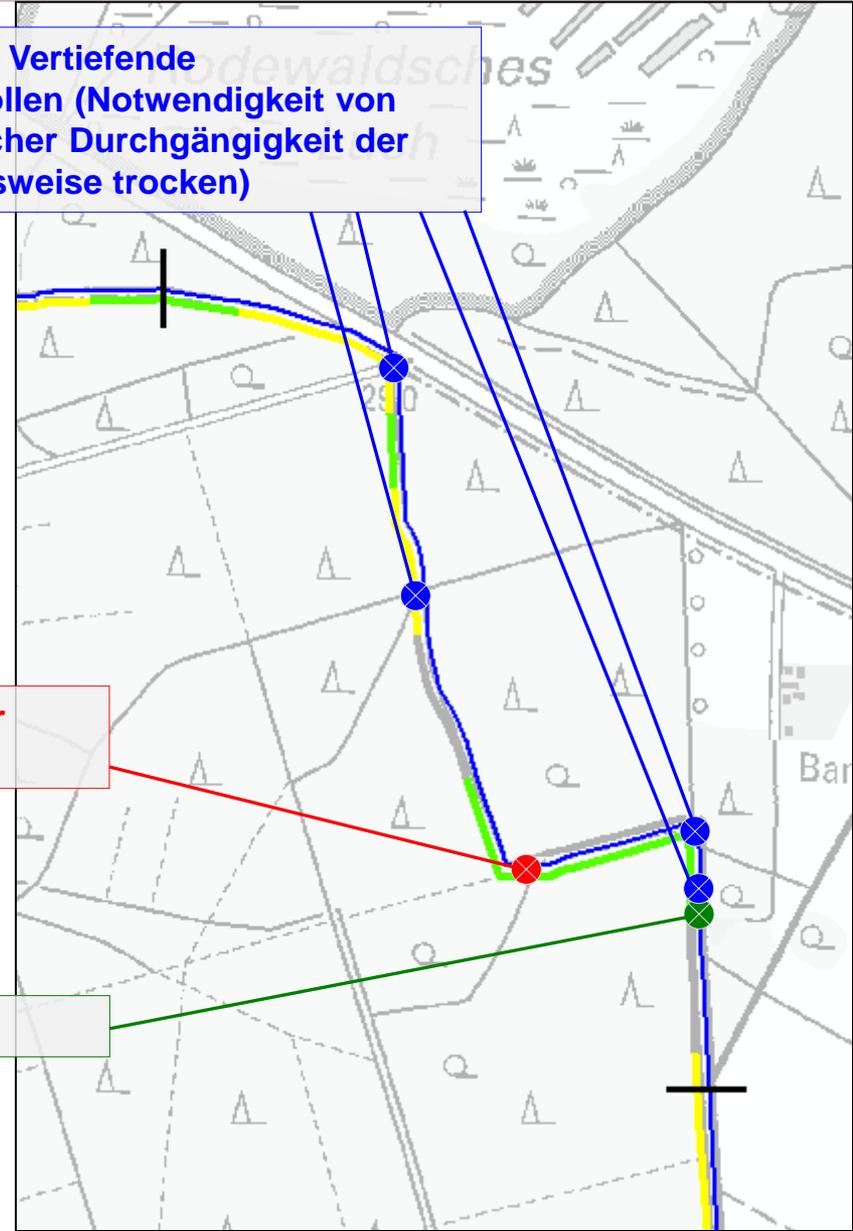
Planungsabschnitt: 5877442\_1359\_P04

Defizit: **STG:** 0 bis -1 **HZK:** unbewertet **DGK:** nein

**Konzeptionelle Maßnahme – Vertiefende Untersuchungen und Kontrollen (Notwendigkeit von hydraulischer und ökologischer Durchgängigkeit der Bauwerke, da Gewässer teilweise trocken)**

**Bauschutt, Schrott, Müll oder Gartenabfälle beseitigen**

**Querbauwerk beseitigen**

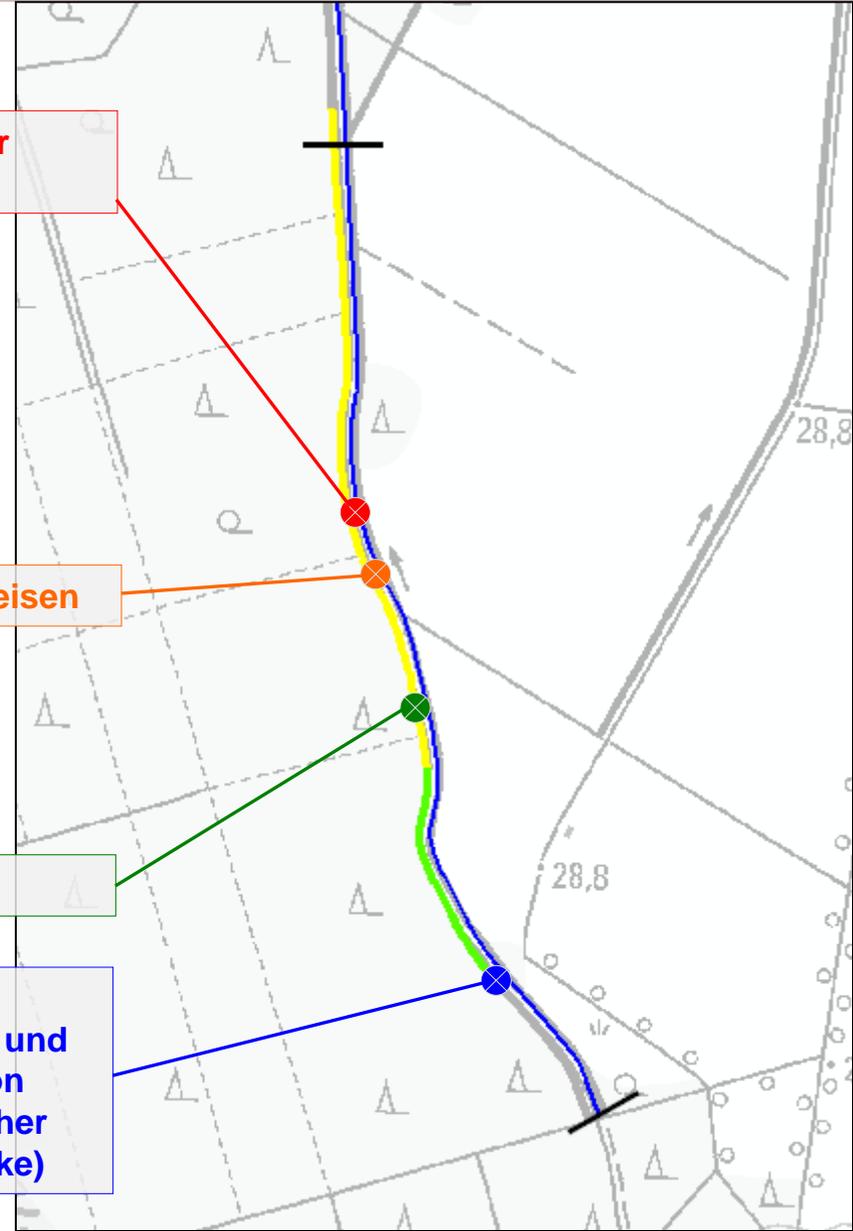
Planungsabschnitt: 5877442\_1359\_P05

Defizit: **STG:** 0 bis -1 **HZK:** unbewertet **DGK:** nein

**Bauschutt, Schrott, Müll oder Gartenabfälle beseitigen**

**Gewässerrandstreifen ausweisen**

**Querbauwerk beseitigen**

**Konzeptionelle Maßnahme – Vertiefende Untersuchungen und Kontrollen (Notwendigkeit von hydraulischer und ökologischer Durchgängigkeit der Bauwerke)**
