Gewässerentwicklungskonzept Großer Havelländischer Hauptkanal sowie Flügelgraben

im Auftrag des
Landesamtes für Umwelt, Gesundheit und
Verbraucherschutz Brandenburg

Defizite Teilgebiete GHHK 1 und Erster Flügelgraben

Inhalt Defizitanalyse

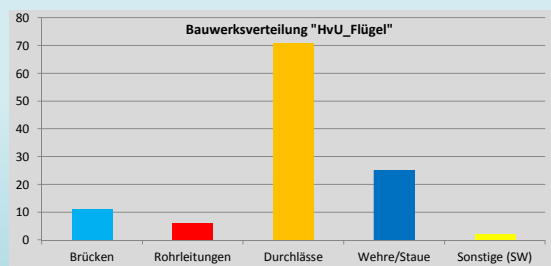
Bauwerke	Zahl
Brücken	11
Rohrleitungen	6
Durchlässe	71
Wehre/Staue	25
Sonstige (SW)	2
Gesamt	115

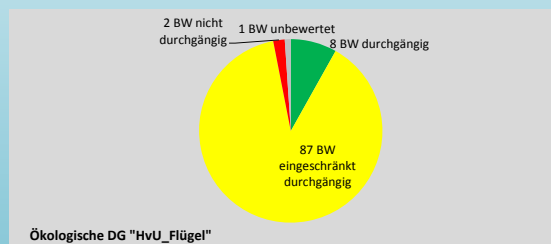
Durchgängigkeit	Zahl
durchgängig	8
eingeschränkt durchgängig	87
nicht durchgängig	2
unbewertet	1
Gesamt	98

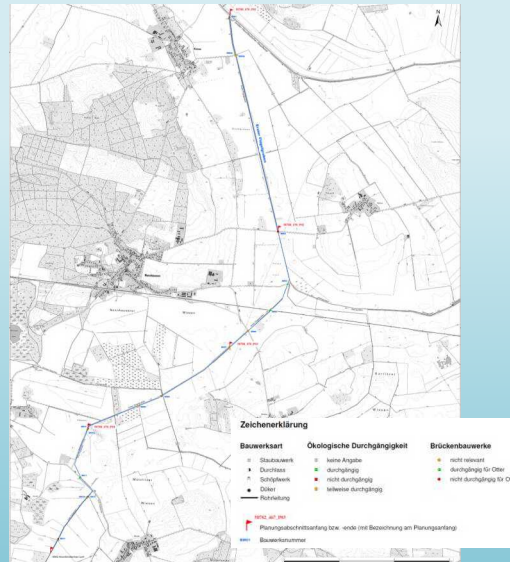
Einmündung in GHKK

Gewässer: Erster Flügelgraben
WK: DE58788_470
Länge: 12,3 km
Lage: Hauptvorfluter für Einzugsgebiet, mündet in GHKK östlich Kotzen

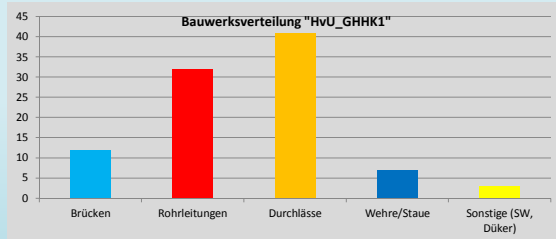
Bauwerke	Zahl
Brücken	12
Rohrleitungen	32
Durchlässe	41
Wehre/Staue	7
Sonstige (SW, Düker)	3
Gesamt	95

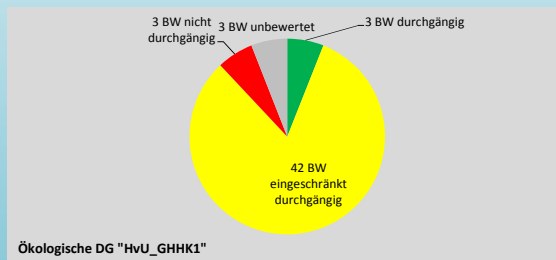
Durchgängigkeit	Zahl
durchgängig	3
eingeschränkt durchgängig	42
nicht durchgängig	3
unbewertet	3
Gesamt	51

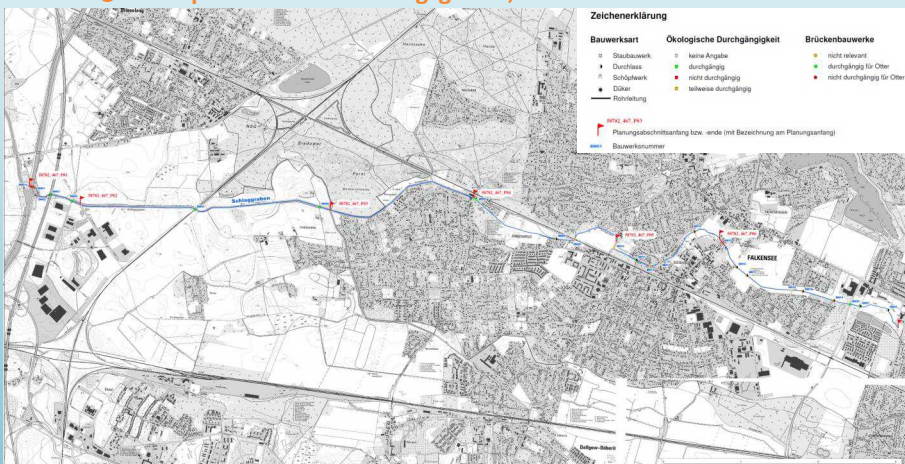
Gewässer: Schlaggraben

WK: DE58782_467

Länge: 12,8 km

Lage: Hauptvorfluter für Einzugsgebiet, mündet über Düker in GHHK

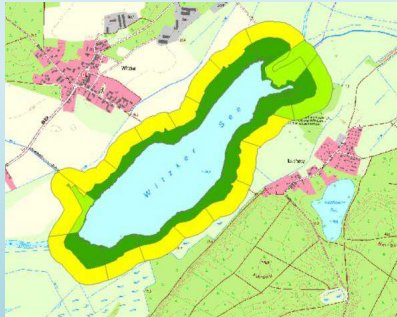
Bewertung Witzker See

Seeuferbewertung	Güteklasse	Impact-Wert
Subzone A	1	1,00
Subzone B	1	1,13
Subzone C	3	2,72
Gesamtzustand	2	1,61

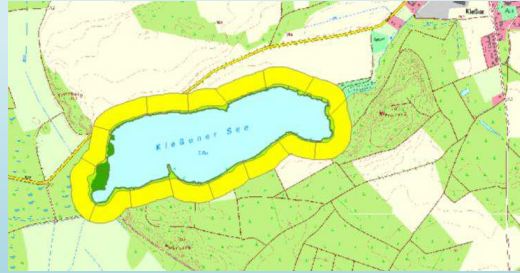
Bewertung Kließener See

Seeuferbewertung	Güteklasse	Impact-Wert
Subzone A	1	1,00
Subzone B	1	1,00
Subzone C	2	1,93
Gesamtzustand	1	1,31
