Planungsteam GEK 2015

GEK Neuenhagener Mühlenfließ-Erpe

Die integrierte Maßnahmenplanung

Neuenhagener Mühlenfließ-Erpe

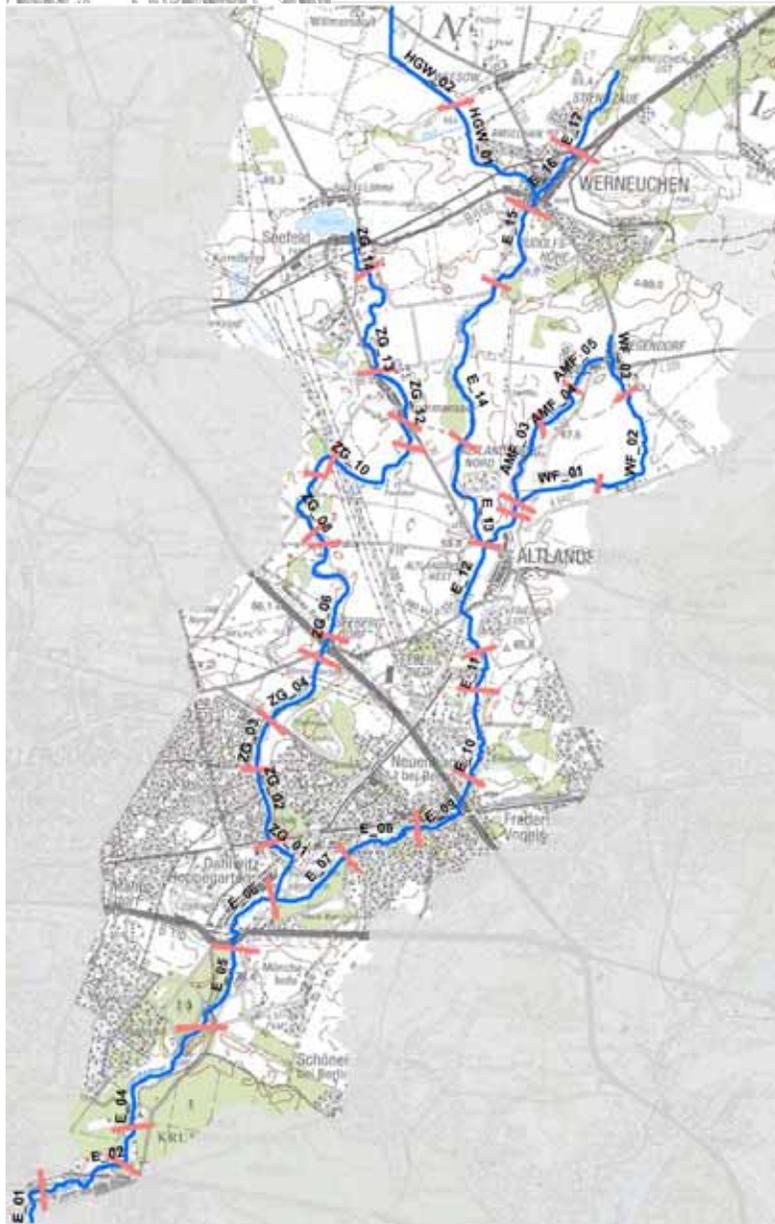
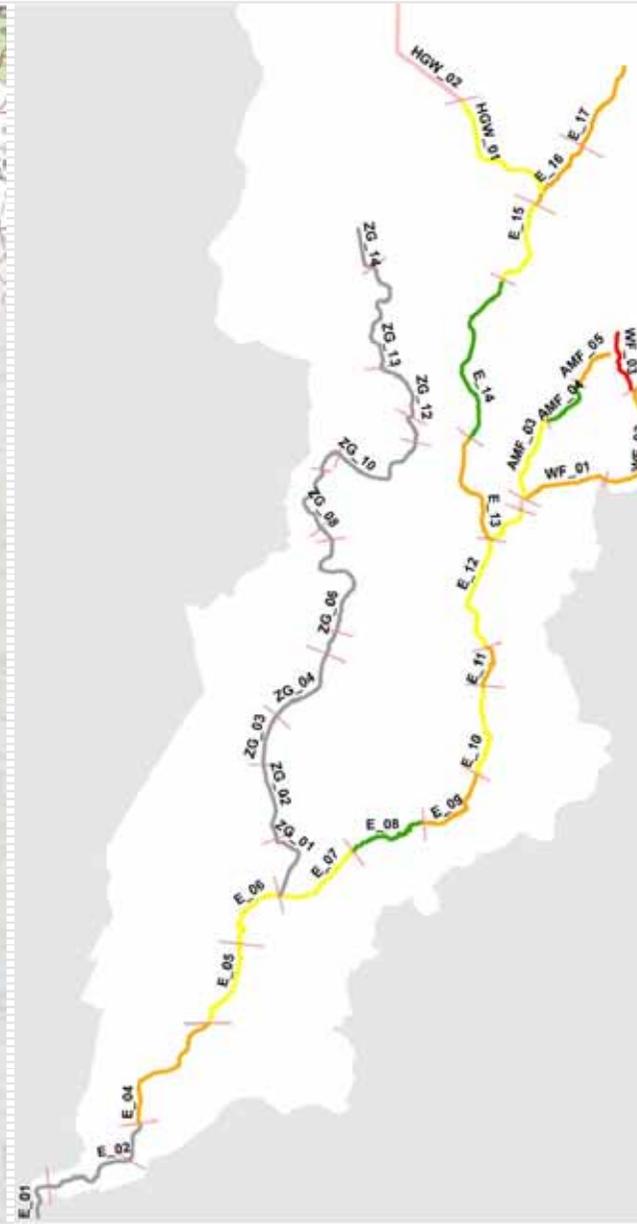
Ergebnis der Defizitanalyse

- Legende**
- kein Defizit
(kein Handlungsbedarf gem. WRRL)
 - Defizit -1
 - Defizit -2
 - Defizit -3
- } Handlungsbedarf gem. WRRL
- Verrohrung
 - Maßnahmenplanung noch nicht abgeschlossen

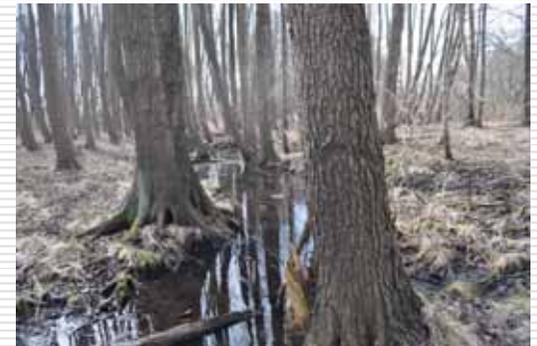
Kategorie 1:

Zustand heute: kein Defizit aus morphologischer Sicht

Handlungsbedarf: gem. WRRL kein Handlungsbedarf

Maßnahmen: keine; falls Abschnitt unterhalten wird, Intensität reduzieren, idealerweise vollständig einstellen

Beispiele: Erpe E_08 und E_14 / Altlandsb. Mühlenfl. AMF_04

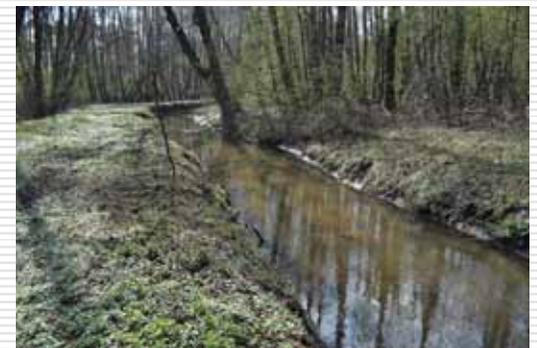
Kategorie 2:

Zustand heute: sehr geringes Defizit, sehr hohes Raumentwicklungspotenzial (REP)

Handlungsbedarf: gering

Maßnahmen: Unterhaltungsintensität reduzieren, Entwicklungskorridor ausweisen, Totholz einbringen, teilweise Sohlenerhebung

Beispiele: Erpe E_07, E_10 und E_12

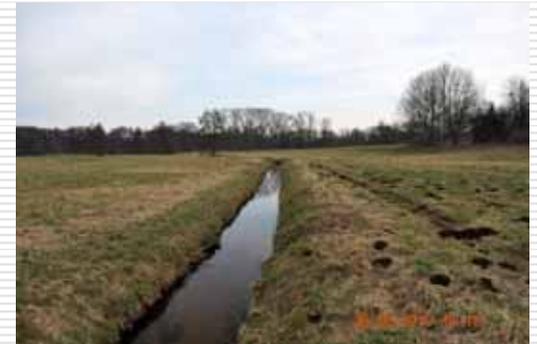
Kategorie 3:

Zustand heute: mittleres Defizit, sehr hohes REP

Handlungsbedarf: mäßig

Maßnahmen: Unterhaltungsintensität reduzieren, eigendyn. Entwicklung durch Totholzeinbringung, Uferlinie brechen etc., teilweise Sohlanhebung

Beispiele: Erpe E_06, E_13 und E_15

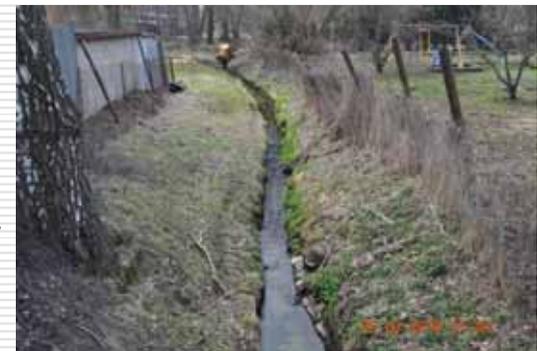
Kategorie 4:

Zustand heute: großes Defizit, geringes bis mittleres REP

Handlungsbedarf: hoch

Maßnahmen: Unterhaltungsintensität reduzieren, zudem Maßnahmen im Profil (Totholz, Strömungslenker einbringen etc.)

Beispiele: Erpe E_16 (Ortslage Werneuchen)

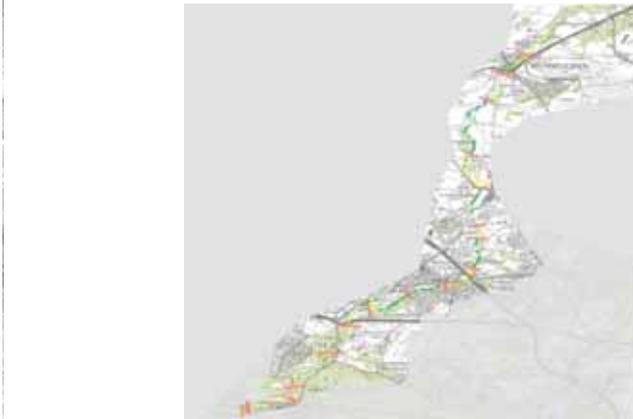
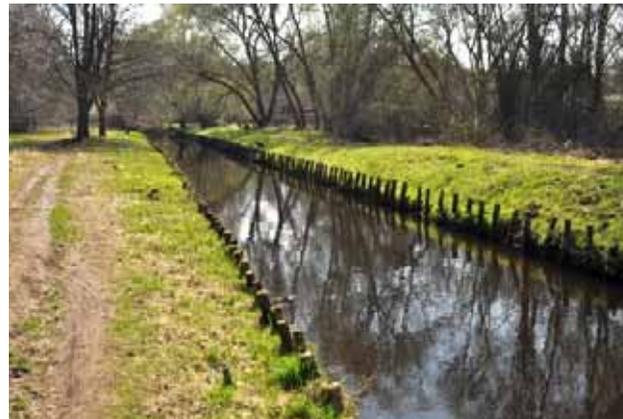
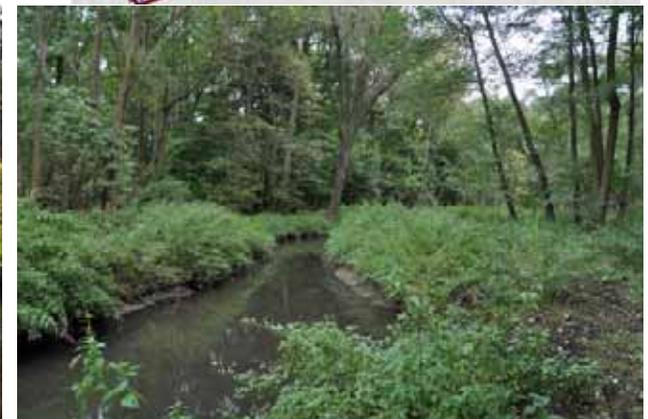
Erpe – E_04 Infos zur Bestandssituation

Morphologie:

Gesamtbewertung: überwiegend Güteklasse [GK] 5 (stark verändert); teilweise GK 4 (deutlich verändert)

Sohle: GK 4 und GK 6 (sehr stark verändert)

Ufer: überwiegend GK 3 (mäßig verändert)

Land: überwiegend GK 2 und GK 3

Defizit: -2 -> Handlungsbedarf gem. WRRL

Durchgängigkeit: **gegeben**

sonstiges: Fließgewässer-Typ 12 (organisch gepr. Fluss), Trinkwasserschutzzone III B, größtenteils innerhalb NSG „Erpetal“, größtenteils innerhalb Niedermoorbereich (Sanierungsbedarf hoch), nordwestlich parallele Grabenführung („rechter Randgraben“), Mühlenbereiche Bau- und Bodendenkmale

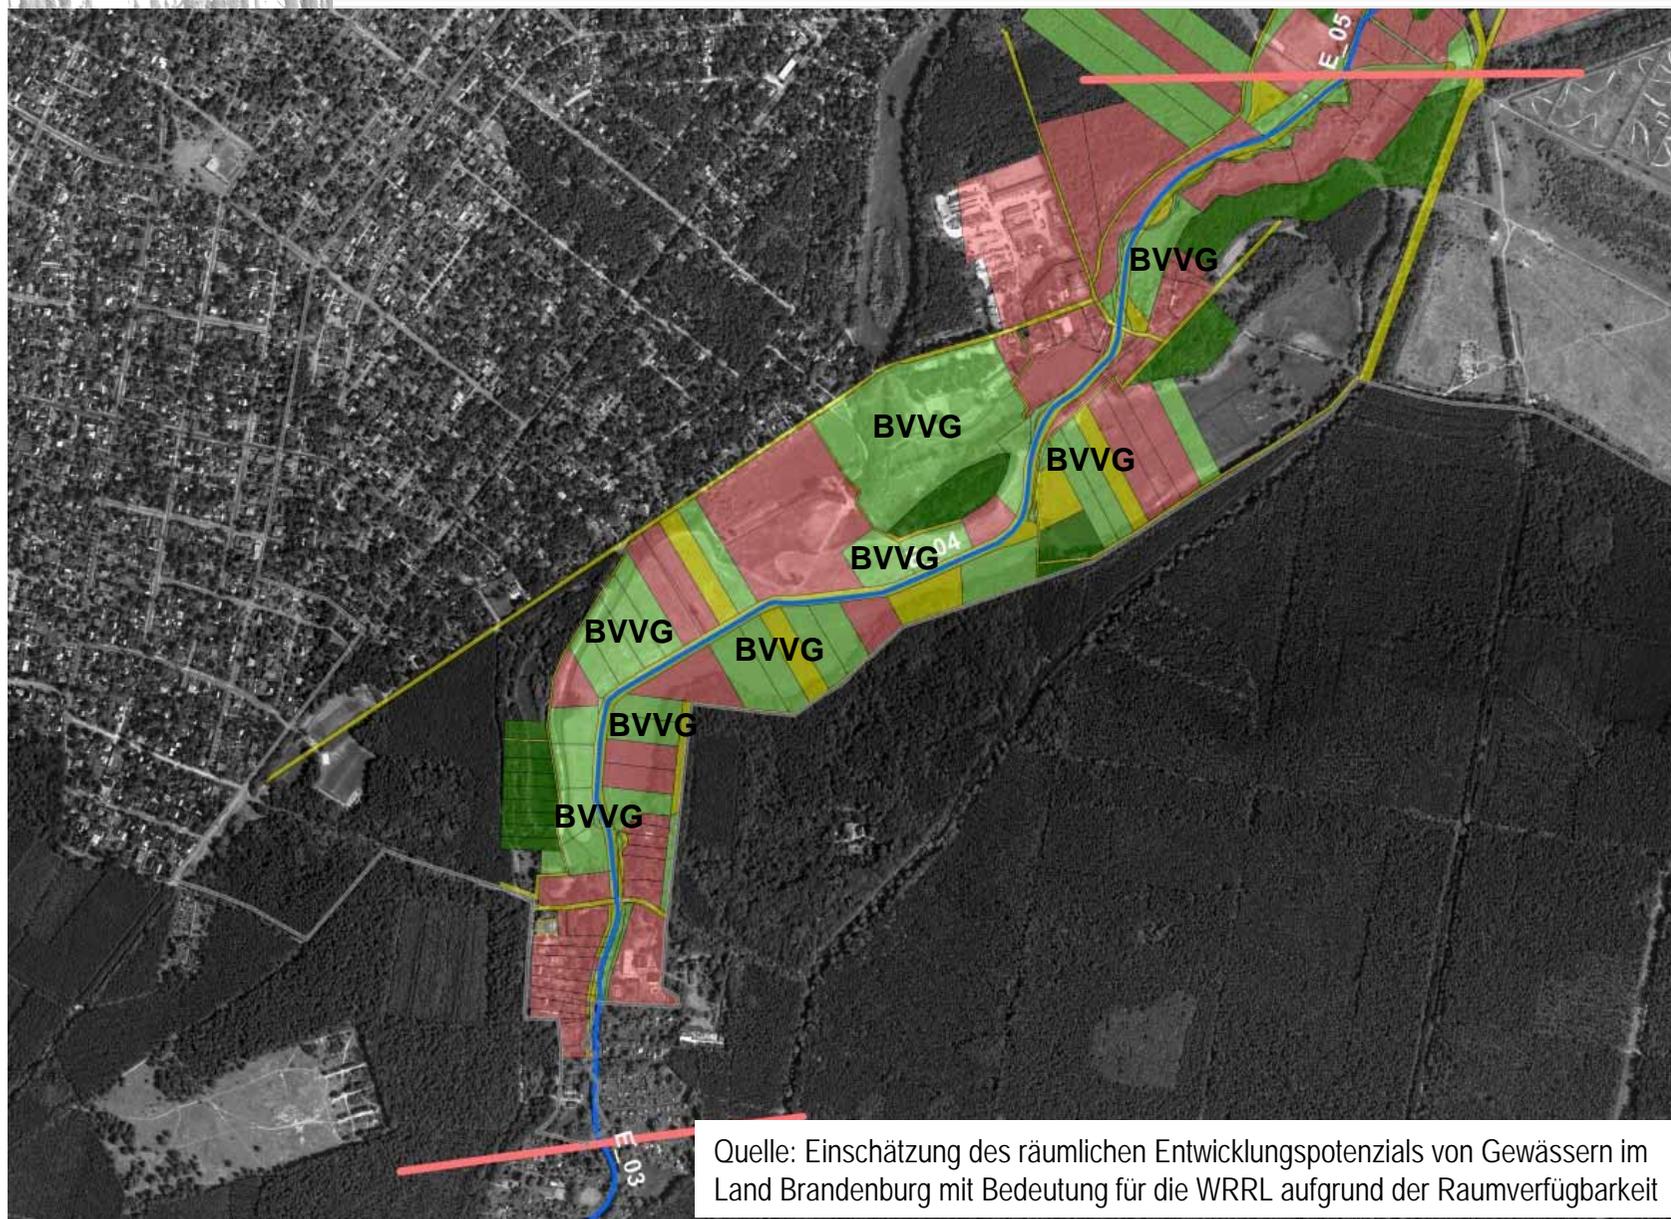
Erpe – E_04 integrierte Maßnahmenplanung

<i>Maßn.-ID</i>	<i>Maßnahmen-Beschreibung</i>	<i>Umsetzungs-priorität</i>	<i>Bemerkung</i>
70_01	Gewässerentwicklungskorridor ausweisen	hoch	Zielkorridorbreite (90m)
70_02	Flächenerwerb für Gewässerentwicklungskorridor	hoch	
70_05	Gewässersohle anheben	sehr hoch	oberhalb Ravensteiner Mühle; Synergieeffekte mit Natur- und Moorschutz!
72_01	Initialgerinne für Neutrassierung anlegen (typgemäßer Gewässerverlauf)	sehr hoch	km 5,6 bis Ravensteiner Mühle (dort, wo Flächen verfügbar)
72_02	Wiederherstellung des Altverlaufs	sehr hoch	km 5,6 bis 6,2 (vgl. Flurstücke)
72_04	Uferlinie durch Nischen etc. punktuell brechen	hoch	dort, wo nicht 72_01 oder 72_02
72_07	natürliche Habitatelemente einbauen (Totholz)	hoch	dort, wo nicht 72_01 oder 72_02
72_08	naturnahe Strömunglenker einbauen (Fallbäume etc.)	hoch	
73_01	Gewässerrandstreifen ausweisen	mäßig	
73_05	Initialpflanzungen für standortheimischen Gehölzsaum	sehr hoch

73_10	Verhalten in Gewässerrandstreifen gemäß § 84 Abs. 6 BbgWG regeln	mäßig	Nutzung hier möglichst einstellen, keine Wegeführungen
74_01	Primäraue reaktivieren	hoch	
74_11	Wiedervernässung eines trockengefallenen Feuchtgebiets	hoch	siehe 70_05
74_14	sonstige Maßnahme zur Auenentwicklung	mäßig	Mehrbettgerinne zulassen
79_01	Gewässerunterhaltungsplan des GUV optimieren	sehr hoch	Intensität deutlich reduzieren

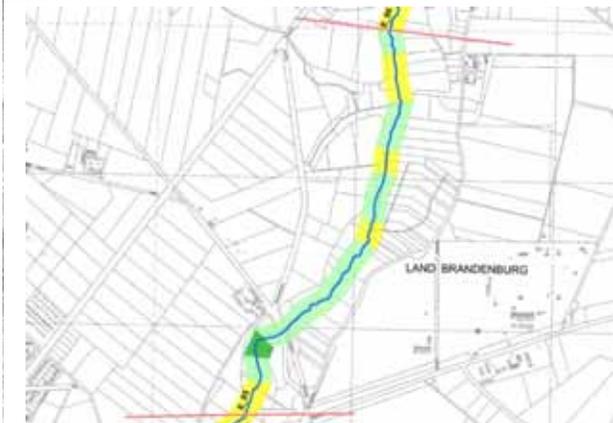
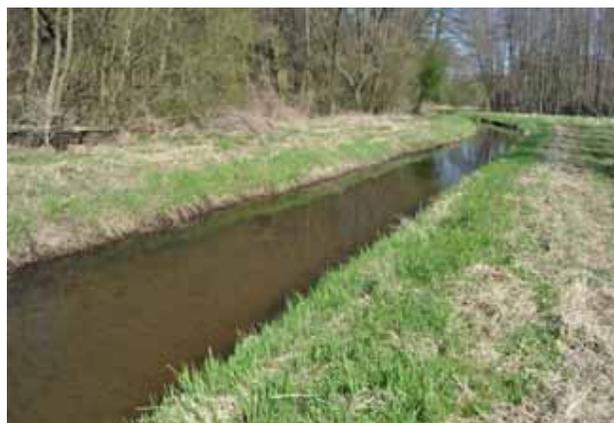
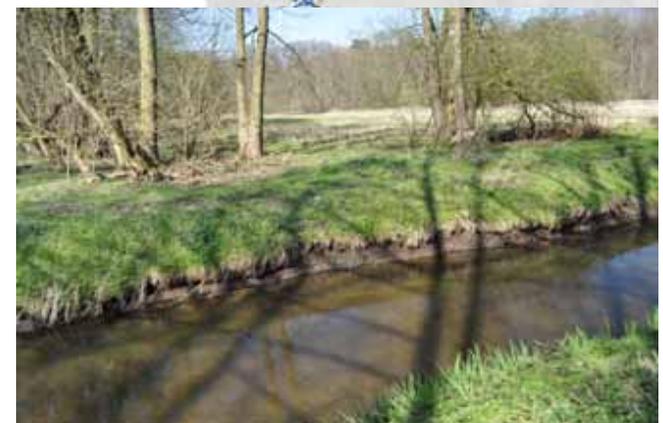
Erpe – E_05 Infos zur Bestandssituation

Morphologie:

Gesamtbewertung: überwiegend Güteklasse [GK] 4 (deutlich verändert)

Sohle: GK 5 (stark verändert) und GK 6 (sehr stark verändert)

Ufer: GK 3 (mäßig verändert) und GK 4

Land: GK 1 (unverändert) bis GK 3;
teilweise GK 4

Defizit: -1 -> Handlungsbedarf gem. WRRL

Durchgängigkeit: gegeben

sonstiges: Fließgewässer-Typ 12 (organisch gepr. Fluss),
vollst. im NSG „Erpetal“, innerhalb Niedermoor-Rinne
(San.-Bedarf mittel), ein Bodendenkmal unmittelbar an
Gewässer angrenzend

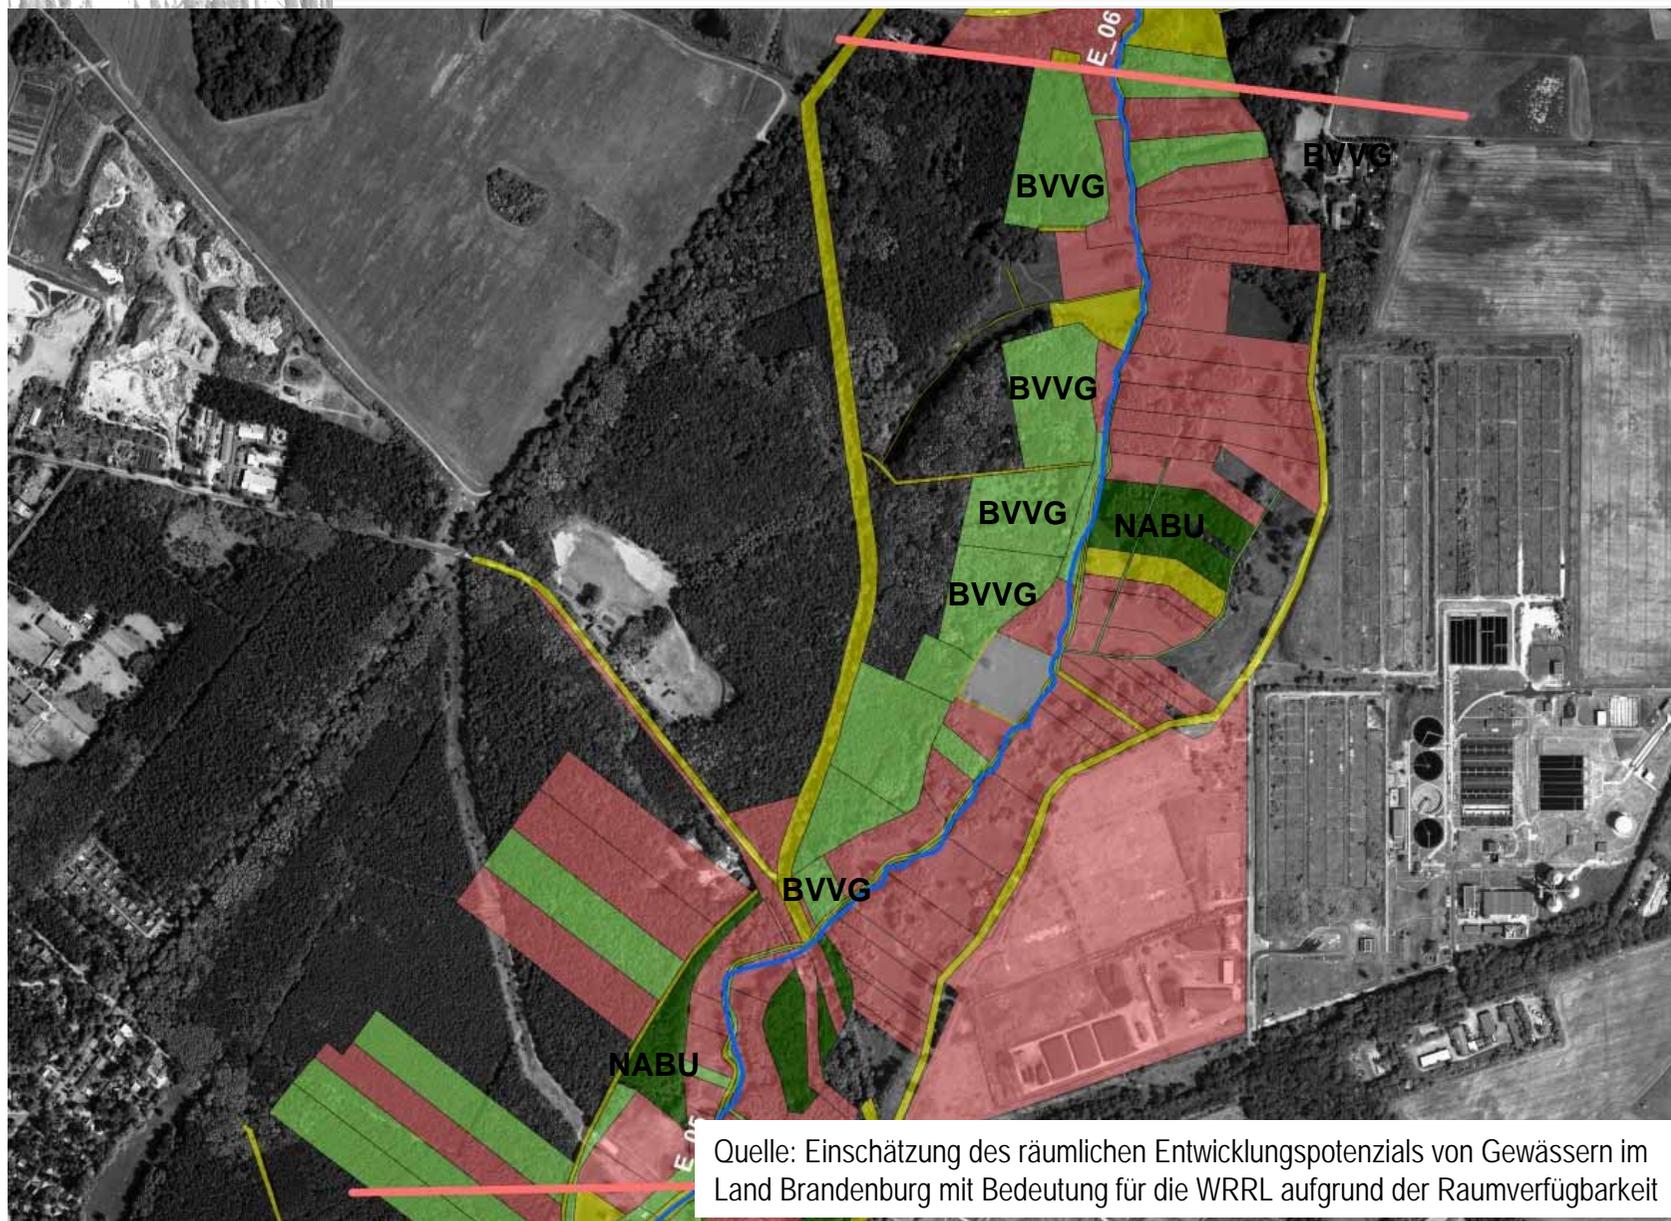
Erpe – E_05 integrierte Maßnahmenplanung

<i>Maßn.-ID</i>	<i>Maßnahmen-Beschreibung</i>	<i>Umsetzungs-priorität</i>	<i>Bemerkung</i>
70_01	Gewässerentwicklungskorridor ausweisen	hoch	Zielkorridorbreite (50m)
70_02	Flächenerwerb für Gewässerentwicklungskorridor	hoch	
70_05	Gewässersohle anheben	hoch	nur mäßig stark eingetieft
72_04	Uferlinie durch Nischen etc. punktuell brechen	hoch	(nur im Bodendenkmal-Bereich nicht)
72_07	natürliche Habitatelemente einbauen (Totholz)	hoch	
72_08	naturnahe Strömunglenker einbauen (Fallbäume etc.)	hoch	
73_01	Gewässerrandstreifen ausweisen	mäßig	
73_05	Initialpflanzungen für standortheimischen Gehölzsaum	sehr hoch	
73_10	Verhalten in Gewässerrandstreifen gemäß § 84 Abs. 6 BbgWG regeln	mäßig	Nutzung hier möglichst einstellen, keine Wegeführungen
74_01	Primäraue reaktivieren	hoch	
74_11	Wiedervernässung eines trockengefallenen Feuchtgebiets	hoch	siehe 70_05
74_14	sonstige Maßnahme zur Auenentwicklung	mäßig	Mehrbettgerinne zulassen

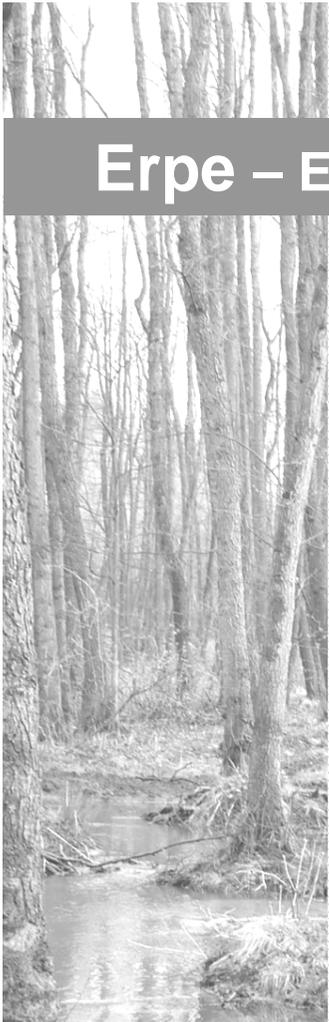
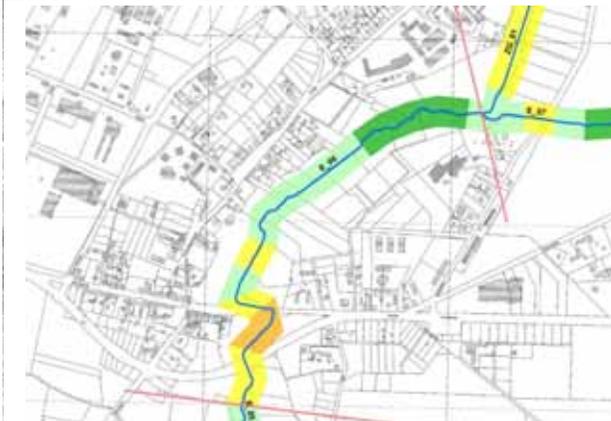
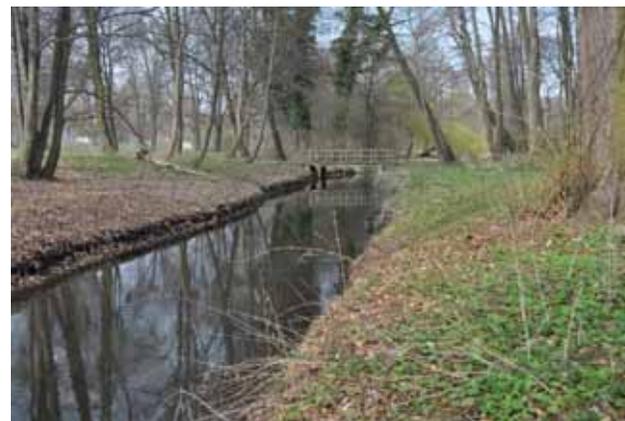
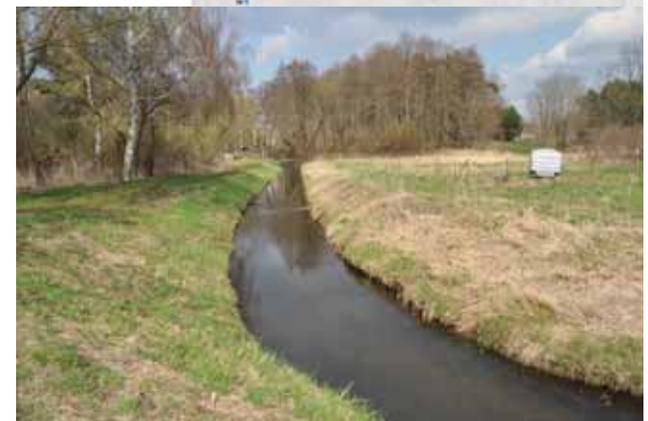
Erpe – E_06 Infos zur Bestandssituation

Durchgängigkeit: gegeben

sonstiges: Fließgewässer-Typ 12 (organisch gepr. Fluss), innerhalb NSG „Neuenhagener Mühlenfließ“, teilw. in Niedermoor (Sanierungs-Bedarf mittel), großflächig entlang rechtem Ufer Bodendenkmale, Lenne-Park angrenzend

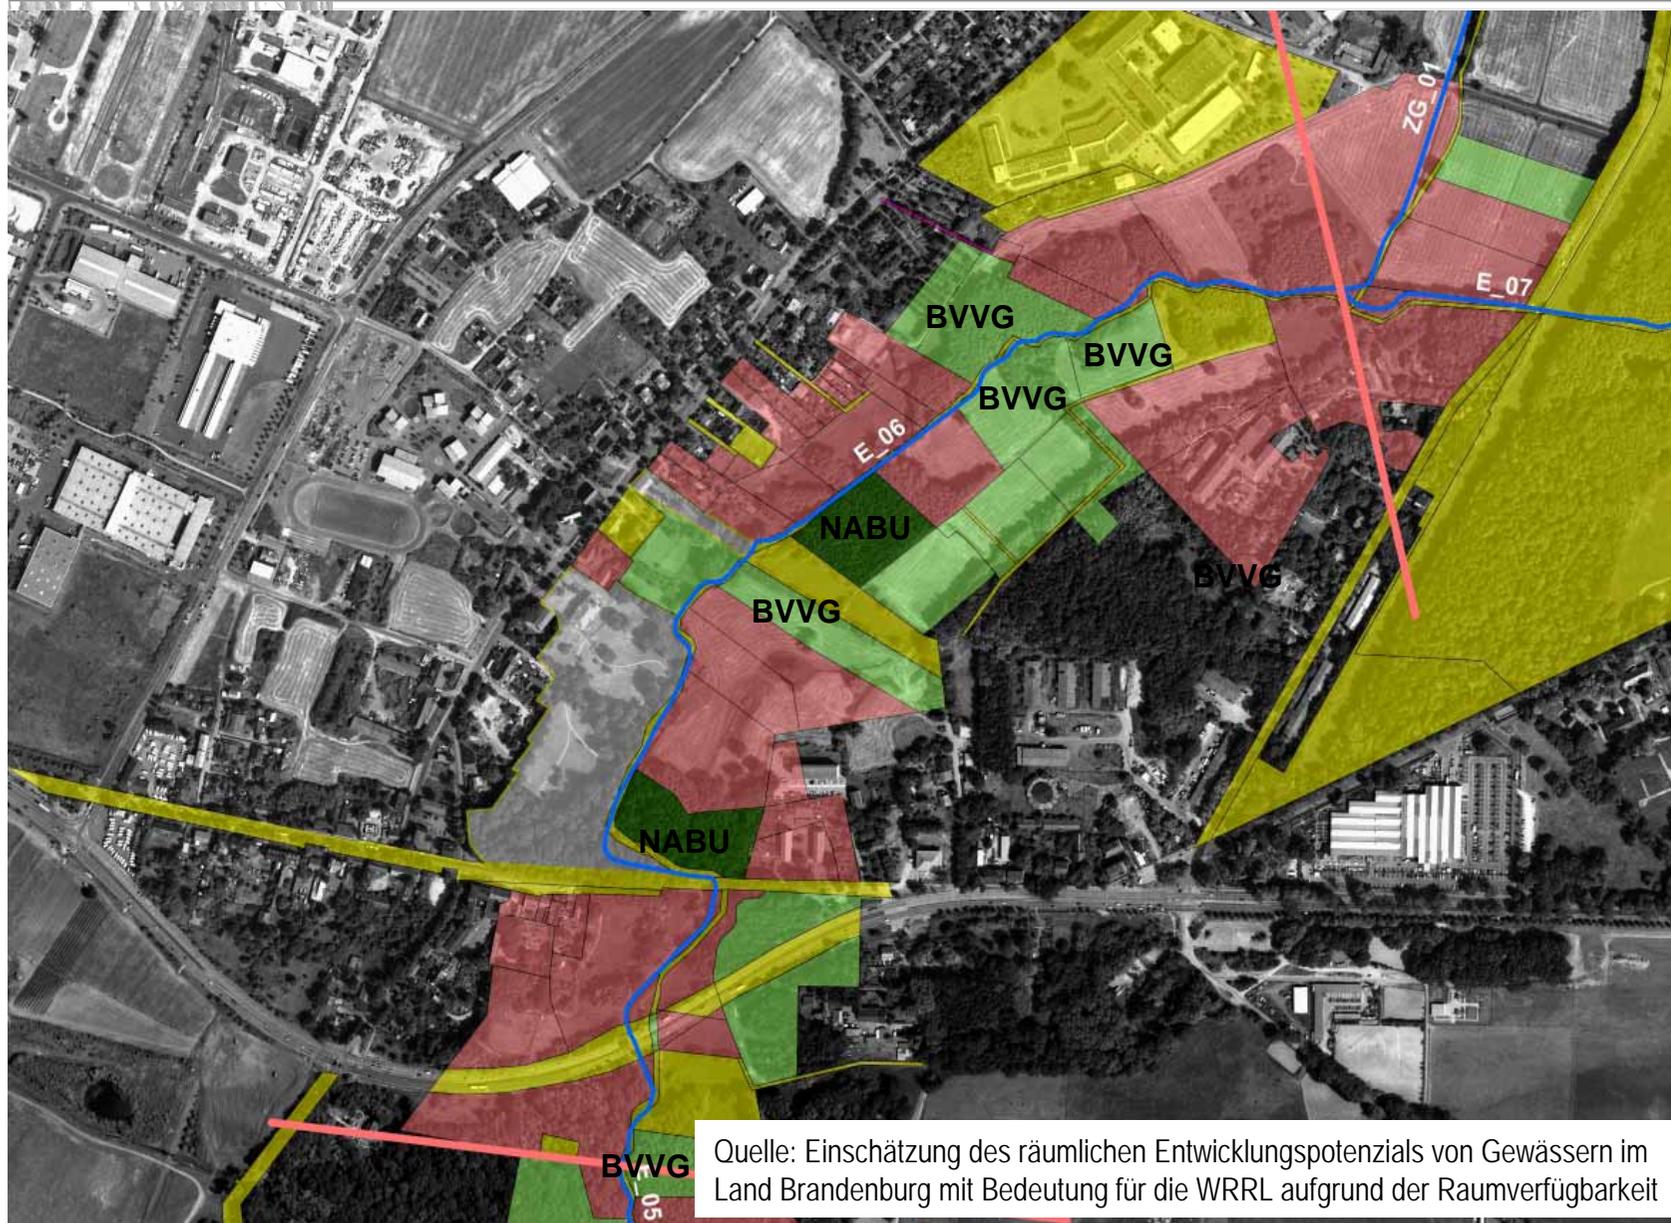
Erpe – E_06 integrierte Maßnahmenplanung

<i>Maßn.-ID</i>	<i>Maßnahmen-Beschreibung</i>	<i>Umsetzungs-priorität</i>	<i>Bemerkung</i>
70_01	Gewässerentwicklungskorridor ausweisen	hoch	Zielkorridorbreite (50m)
70_02	Flächenerwerb für Gewässerentwicklungskorridor	hoch	
72_04	Uferlinie durch Nischen etc. punktuell brechen	hoch	auf Höhe des Bodendenkmals Eigendynamik auf linkes Ufer lenken
72_07	natürliche Habitatelemente einbauen (Totholz)	hoch	
72_08	naturnahe Strömunglenker einbauen (Fallbäume etc.)	sehr hoch	auf Höhe des Bodendenkmals Eigendynamik auf linkes Ufer lenken
73_01	Gewässerrandstreifen ausweisen	mäßig	
73_05	Initialpflanzungen für standortheimischen Gehölzsaum	hoch	nur abschnittsweise erforderlich
73_10	Verhalten in Gewässerrandstreifen gemäß § 84 Abs. 6 BbgWG regeln	mäßig	hier keine Wege anlegen o.ä.
79_01	Gewässerunterhaltungsplan des GUV optimieren	sehr hoch	Intensität reduzieren
79_11	Ufervegetation erhalten / pflegen	mäßig	standortgerechte Gehölze

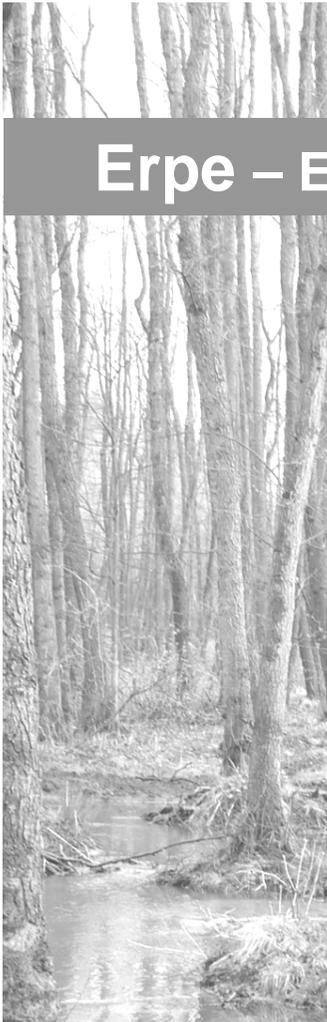
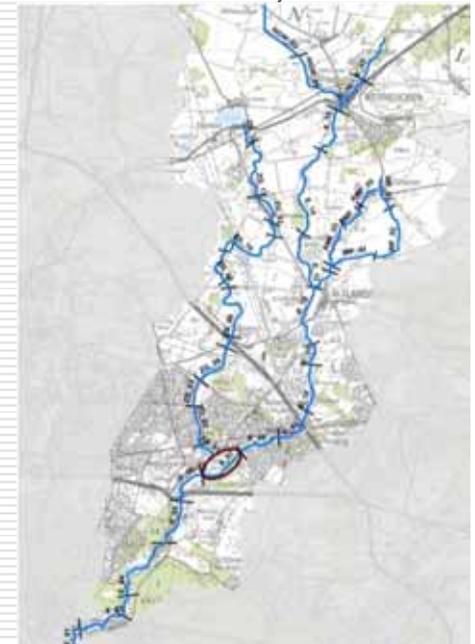
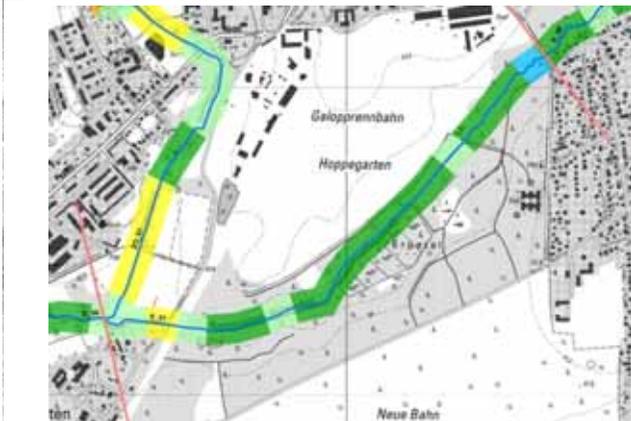
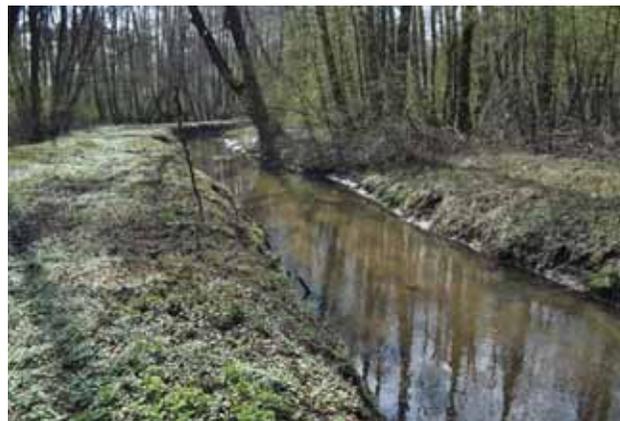
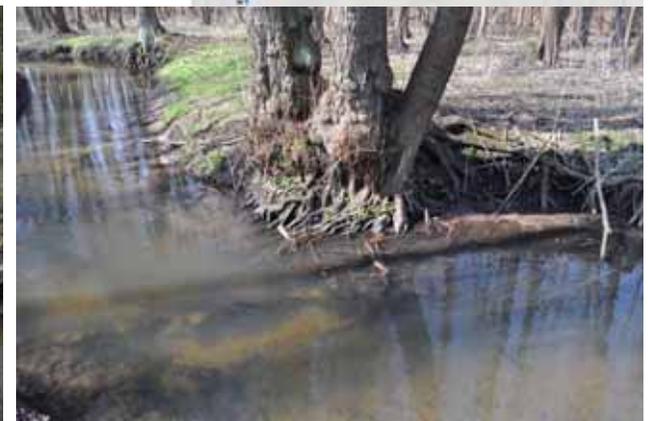
Erpe – E_07 Infos zur Bestandssituation

Morphologie:

Gesamtbewertung: überwiegend Güteklasse [GK] 3 (mäßig verändert)

Sohle: GK 4 (deutlich verändert) und GK 5 (stark verändert)

Ufer: GK 2 (gering verändert) und GK 3

Land: überwiegend GK 1 (unverändert)

Defizit: -1 -> Handlungsbedarf gem. WRRL

Durchgängigkeit: gegeben

sonstiges: Fließgewässer-Typ 12 (organisch gepr. Fluss),
vollständig innerhalb NSG „Neuenhagener Mühlenfließ“,
innerhalb Niedermoor-Rinne,
hier Projektantrag für vorgezogene Maßnahmen
(umfangreiche Totholz-Einbringung)

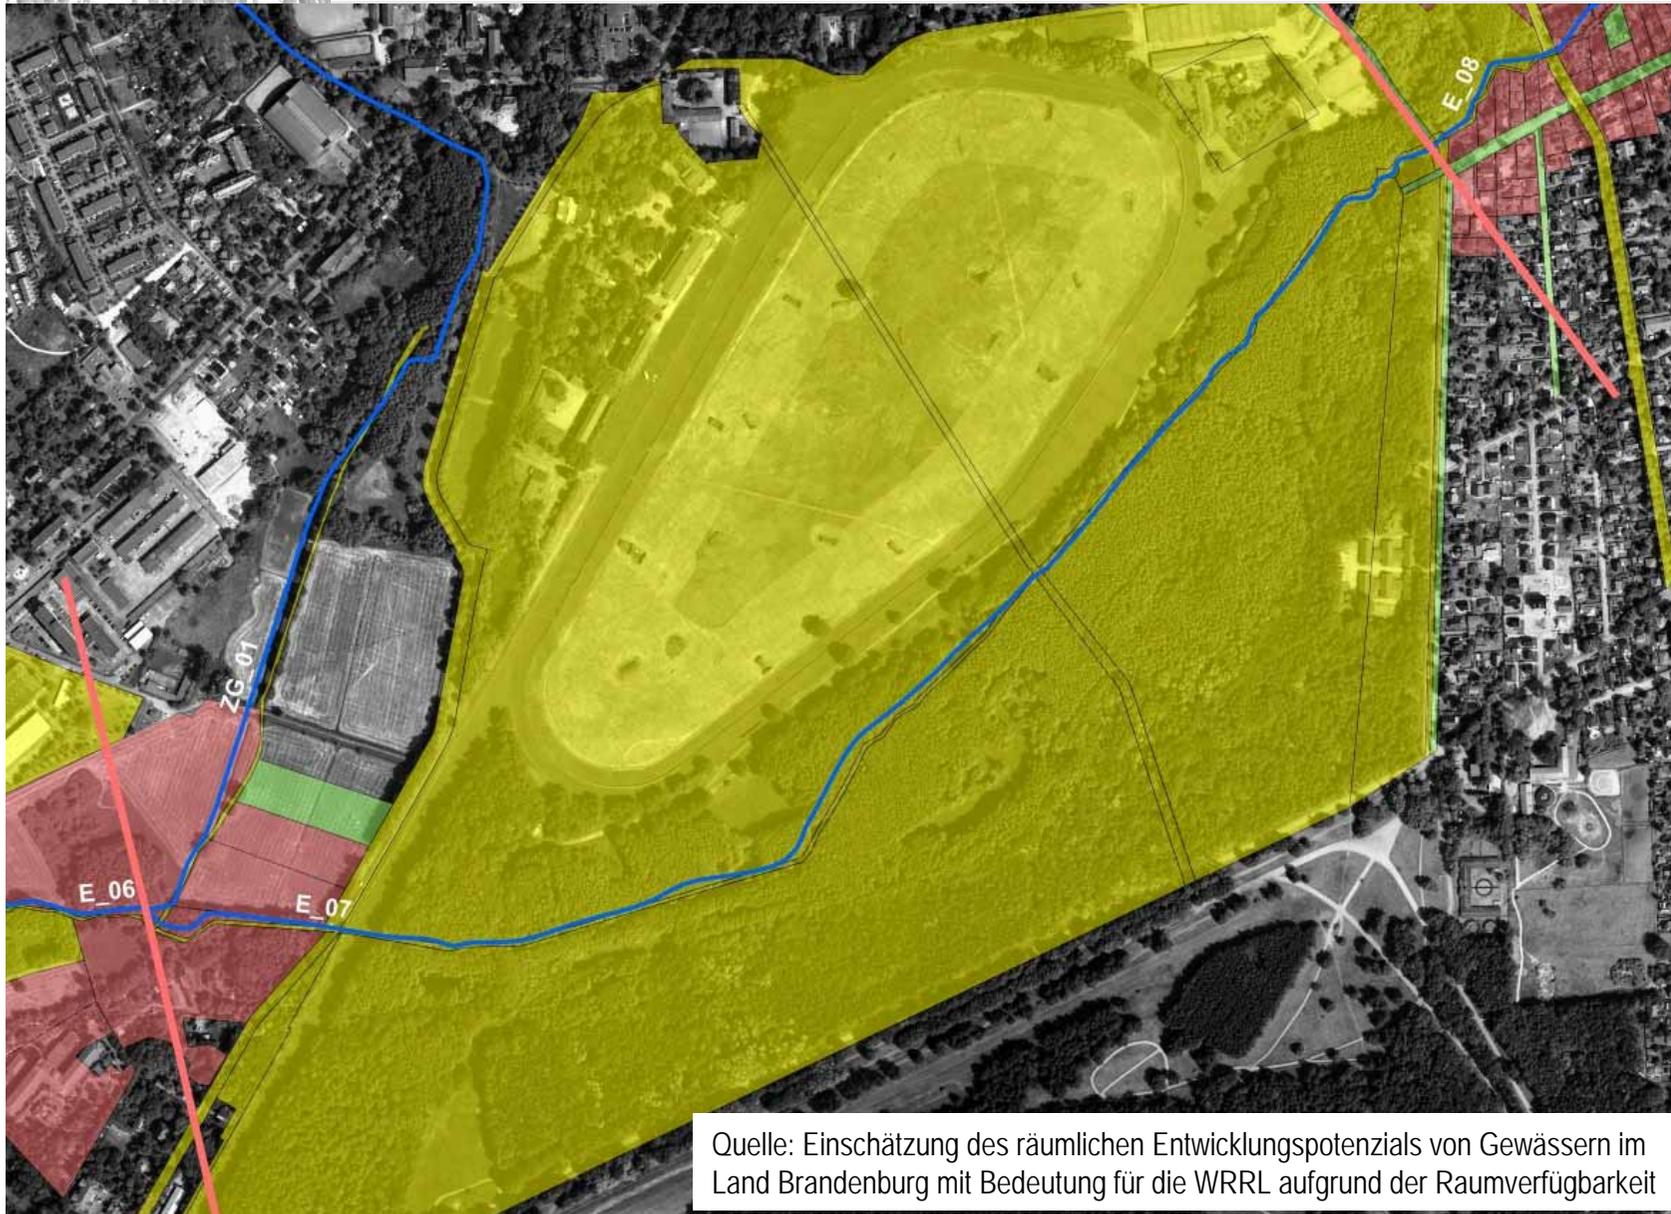
Erpe – E_07 integrierte Maßnahmenplanung

<i>Maßn.-ID</i>	<i>Maßnahmen-Beschreibung</i>	<i>Umsetzungs-priorität</i>	<i>Bemerkung</i>
70_09	Gewässerunterhaltung einstellen, um Eigendynamik zu ermöglichen	sehr hoch	Totholzprojekt beantragt
72_08	naturnahe Strömungslenker einbauen (Fallbäume etc.)	sehr hoch	siehe Totholzprojekt (Exkurs Folgefolien)
74_11	Wiedervernässung eines trockengefallenen Feuchtgebiets	hoch	Torfstich
74_14	sonstige Maßnahme zur Auenentwicklung	mäßig	Mehrbettgerinne zulassen
79_01	Gewässerunterhaltungsplan des GUV optimieren	sehr hoch	siehe 70_09!

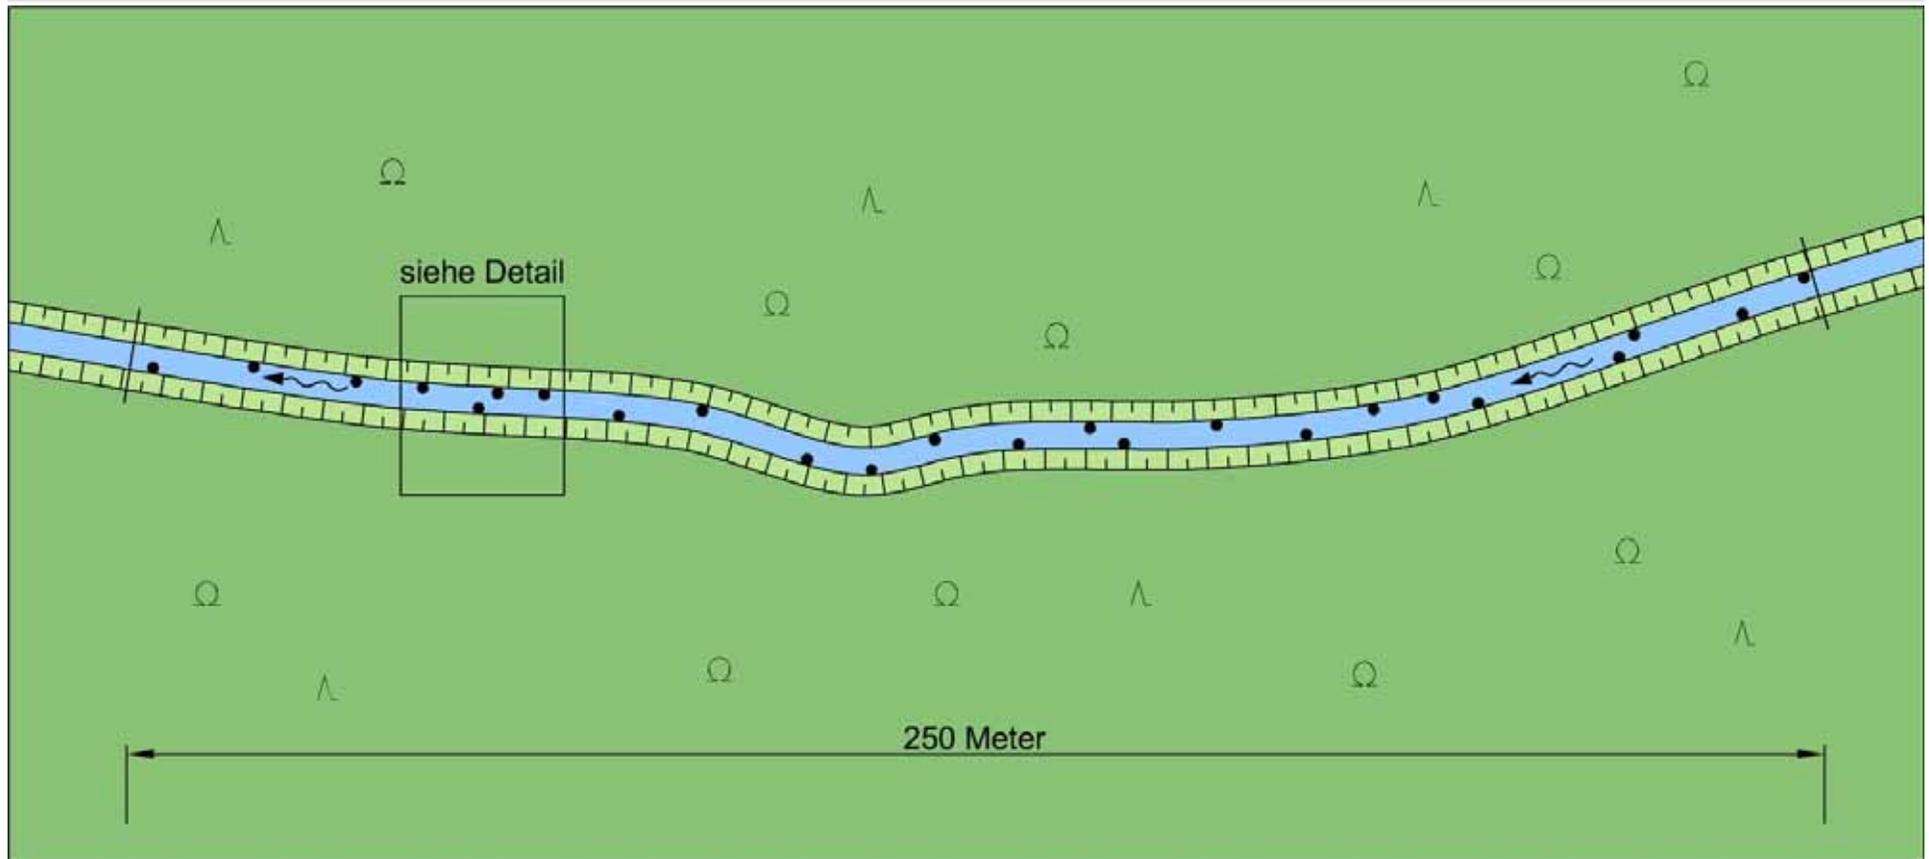
Exkurs: vorgezogene Maßnahme

- einzubringende „Sturzbäume“

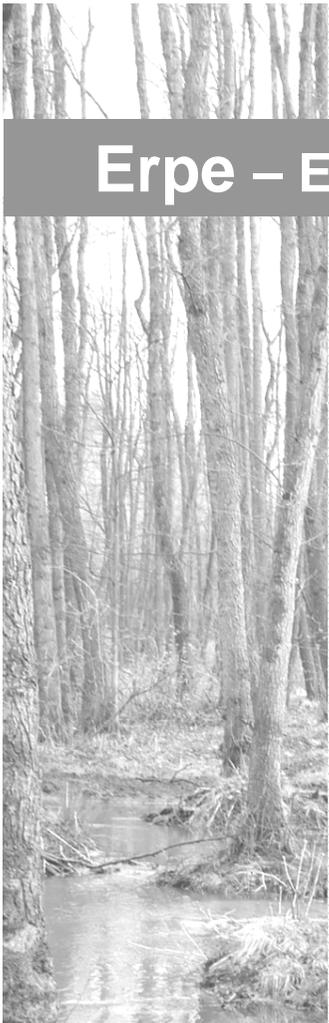
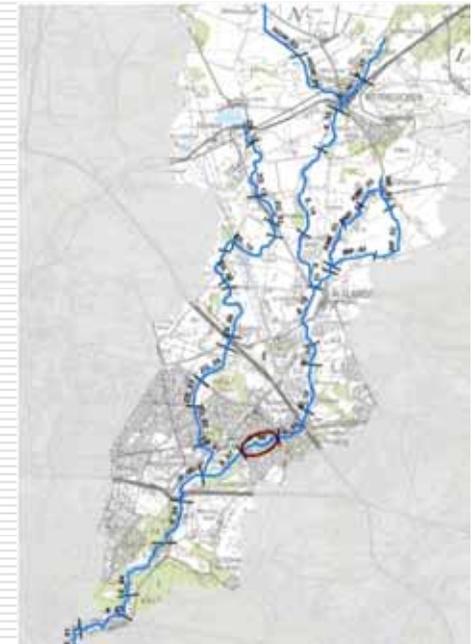
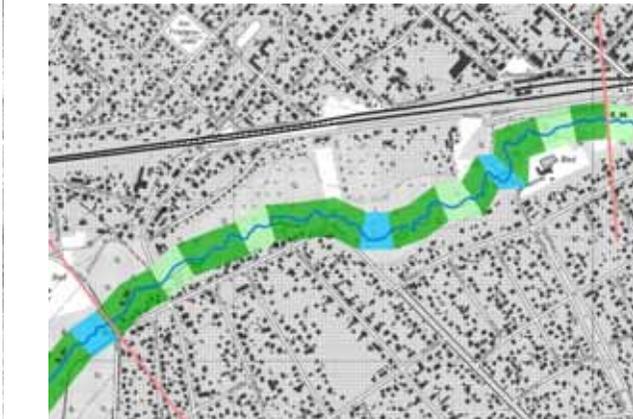
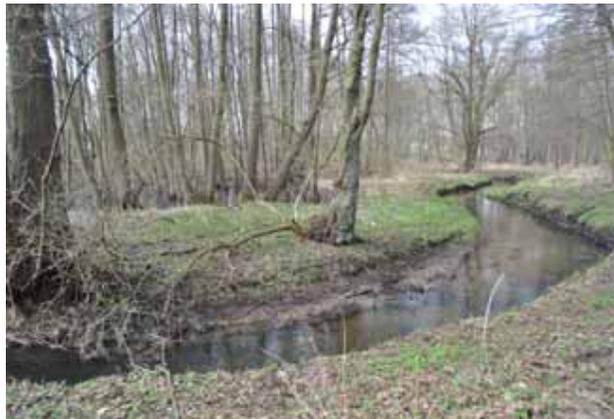
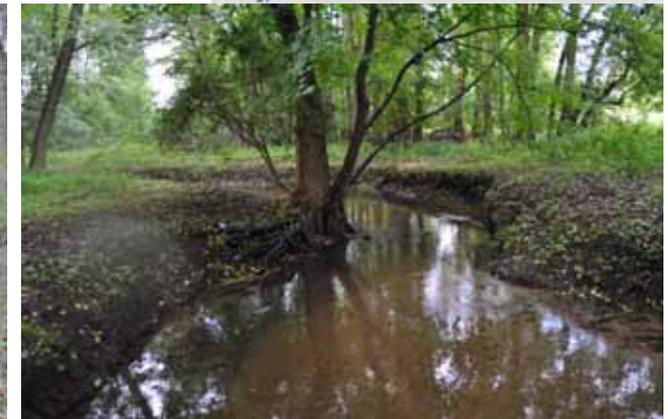
Erpe – E_08 Infos zur Bestandssituation

Morphologie:

Gesamtbewertung: überwiegend Güteklasse [GK] 3 (mäßig verändert)

Sohle: GK 3 und GK 4 (deutlich verändert)

Ufer: überwiegend GK 2 (gering verändert)

Land: überwiegend GK 1 (unverändert)
und GK 2

Defizit: 0 -> kein Handlungsbedarf gem. WRRL

Durchgängigkeit: **gegeben**

sonstiges: Fließgewässer-Typ 12 (organisch gepr. Fluss),
innerhalb des NSG „Neuenhagener Mühlenfließ“, entlang
des Südufers punktuell Bodendenkmale, innerhalb
Niedermoorrinne

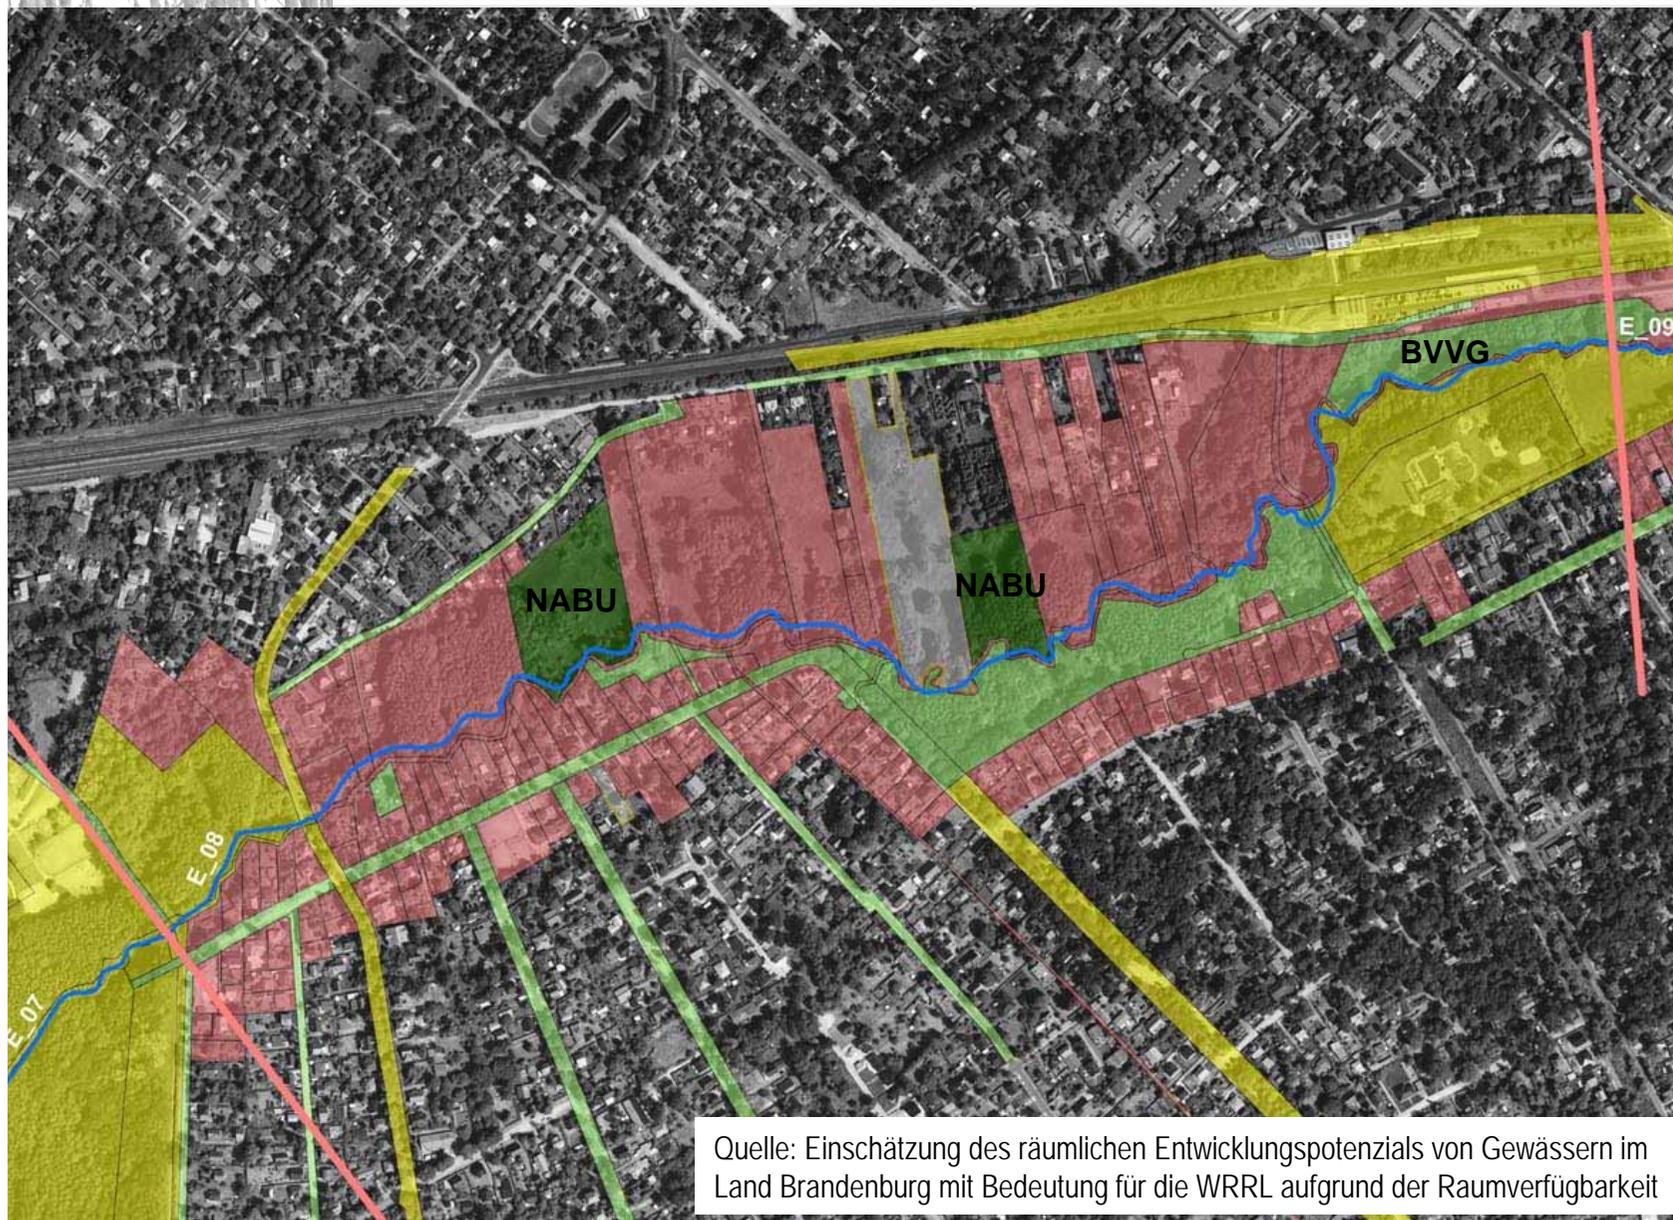
Erpe – E_08 integrierte Maßnahmenplanung

<i>Maßn.-ID</i>	<i>Maßnahmen-Beschreibung</i>	<i>Umsetzungs-priorität</i>	<i>Bemerkung</i>
72_08	naturnahe Strömungsenker einbauen (Fallbäume etc.)	hoch	Ausweitung des Totholzprojekts sinnvoll (vgl E_07) auf diesen Abschnitt sinnvoll – zur Herstellung eines Strahlursprungs
79_02	Gewässerunterhaltung stark reduzieren	sehr hoch	Unterhaltungsmaßnahmen auf zwingend erforderliches Maß reduzieren, um die weitere Entwicklung des Abschnitts befördern (Herstellung Strahlursprung)

aus Sicht der WRRL keine Maßnahmen erforderlich, die o.g. Maßnahmen sinnvoll zur weiteren Verbesserung (Strahlursprung)
