Planungsteam GEK 2015

GEK Neuenhagener Mühlenfließ-Erpe

Die integrierte Maßnahmenplanung

Neuenhagener Mühlenfließ-Erpe

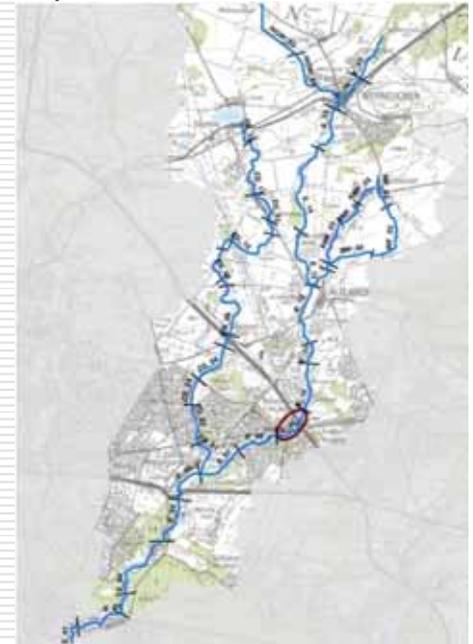
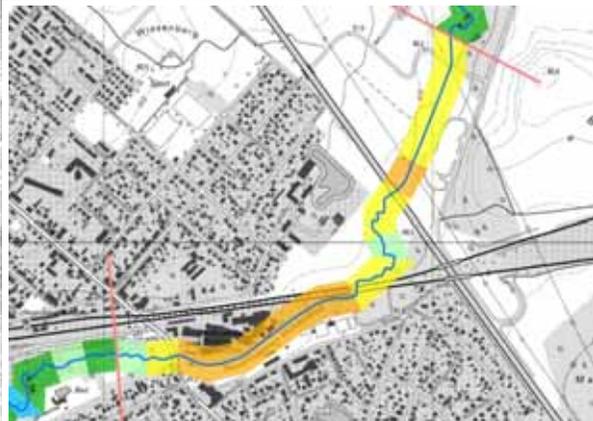
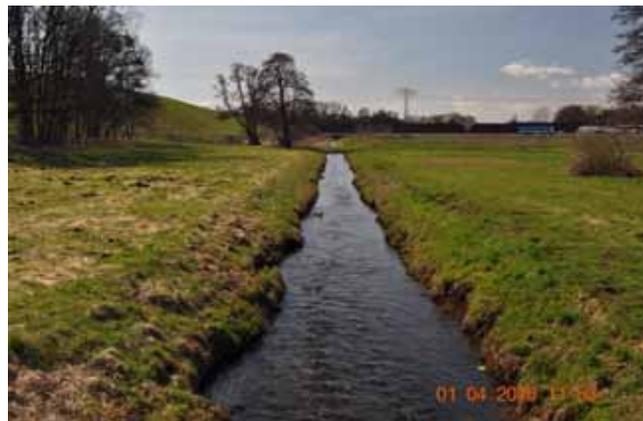
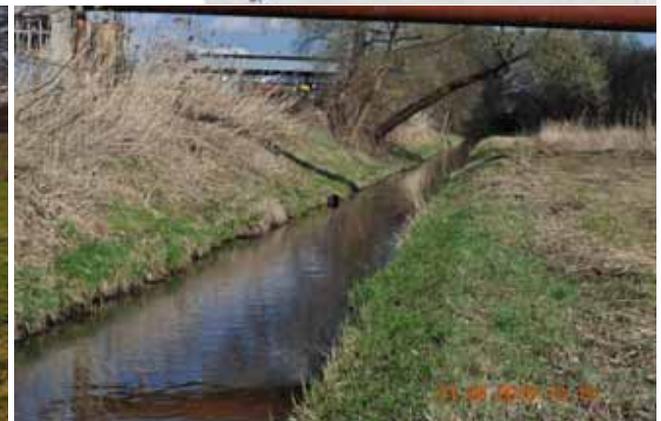
Erpe – E_09 Infos zur Bestandssituation

Morphologie:

Gesamtbewertung: Güteklasse [GK] 5 (stark verändert) bis GK 6

Sohle: überwiegend GK 6 (sehr stark verändert)

Ufer: GK 4 (deutlich verändert) bis GK 6

Land: GK 2 (gering verändert) bis
GK 7 (vollständig verändert)

Defizit: -2 -> Handlungsbedarf gem. WRRL

Durchgängigkeit: **gegeben**

sonstiges: Fließgewässer-Typ 12 (organisch gepr. Fluss),
Abschnitt nördlich A10 innerhalb NSG und FFH-Gebiet
„Wiesengrund“, innerhalb Niedermoorrinne (mit
Sanierungs- bzw. Pflegebedarf), zw. A10- und S-Bahn-
Querung rechtsseitig Bodendenkmal; angrenzend
Altlastenflächen (2 Müllkippen und LIW Neuenhagen)

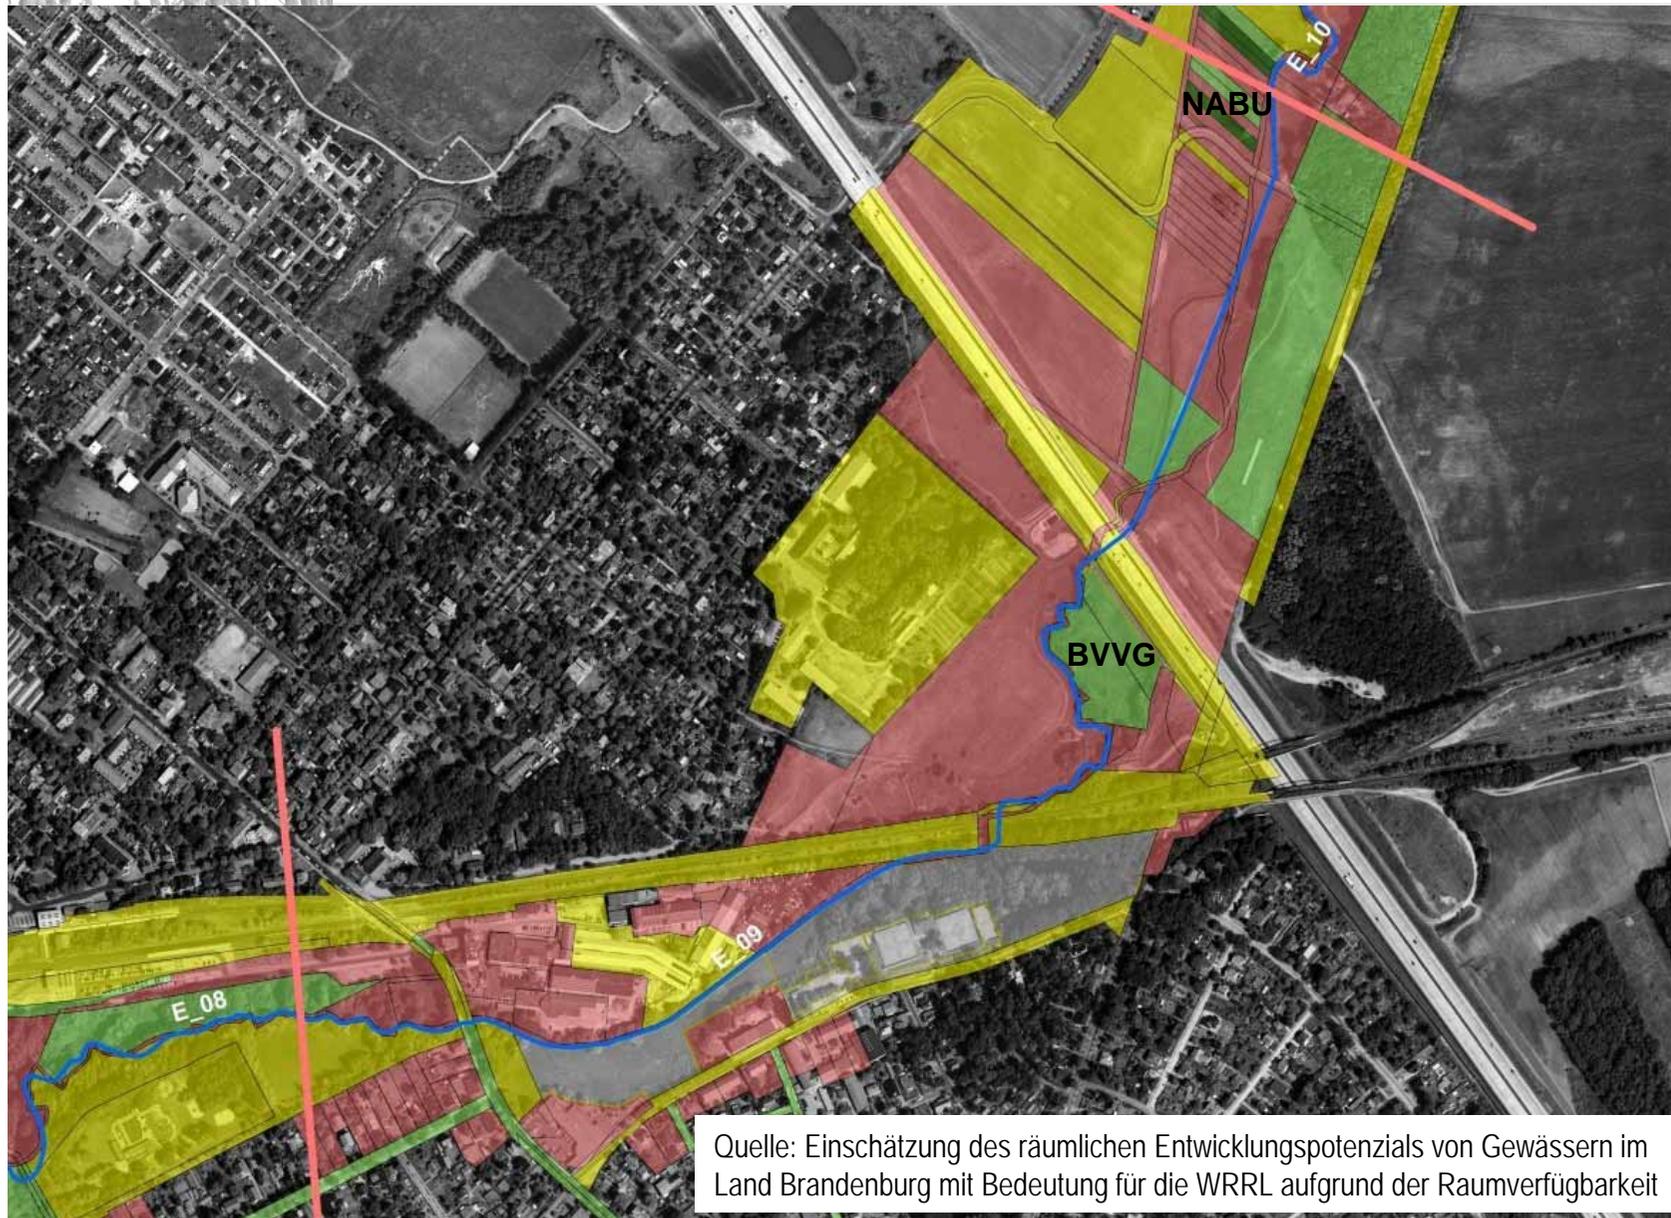
Erpe – E_09 integrierte Maßnahmenplanung

<i>Maßn.-ID</i>	<i>Maßnahmen-Beschreibung</i>	<i>Umsetzungs-priorität</i>	<i>Bemerkung</i>
70_01	Gewässerentwicklungskorridor ausweisen	hoch	Zielkorridorbreite (40m)
70_02	Flächenerwerb für Gewässerentwicklungskorridor	hoch	u.a. BVVG-Flächen
70_05	Gewässersohle anheben	hoch	oberhalb A10-Querung; Synergieeffekte mit Natur- und Moorschutz!
72_03	Uferverbau entfernen oder lockern	hoch	punktuell Verbau vorhanden
72_04	Uferlinie durch Nischen etc. punktuell brechen	hoch	bei Bodendenkmal und Altlastenverdachtsflächen: Eigendynamik auf gegenüberliegendes Ufer lenken
72_07	natürliche Habitatelemente einbauen (Totholz)	hoch	
72_08	naturnahe Strömungslenker einbauen (Fallbäume etc.)	sehr hoch	bei Bodendenkmal und Altlastenverdachtsflächen: Eigendynamik auf gegenüberliegendes Ufer lenken
73_05	Initialpflanzungen für standortheimischen Gehölzsaum	hoch	v.a. oberhalb A10-Querung
74_01	Primäraue reaktivieren	hoch	oberhalb A10-Querung

74_14	sonstige Maßnahme zur Auenentwicklung	mäßig	Mehrbettgerinne zulassen
79_01	Gewässerunterhaltungsplan des GUV optimieren	sehr hoch	Intensität reduzieren
79_11	Ufervegetation erhalten / pflegen	mäßig	standortgerechte Gehölze

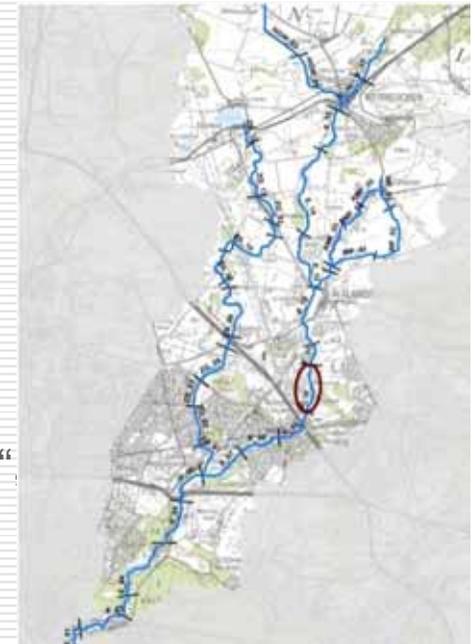
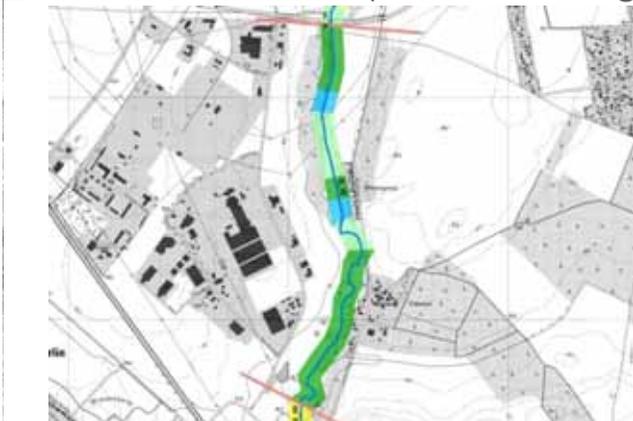
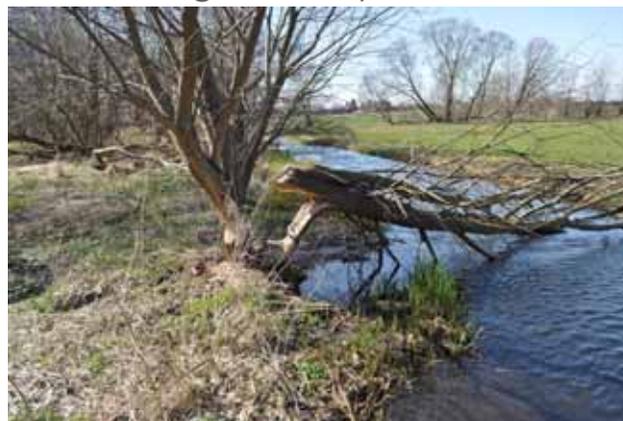
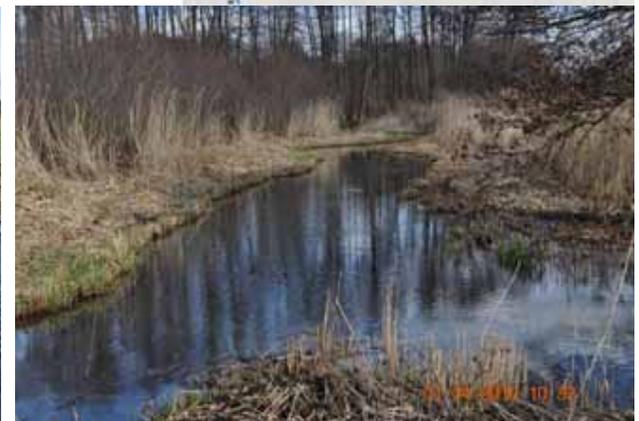
Erpe – E_10 Infos zur Bestandssituation

Morphologie:

Gesamtbewertung: überwiegend Güteklasse [GK] 3 (mäßig verändert)

Durchgängigkeit: gegeben

sonstiges: Fließgewässer-Typ 12 (organisch gepr. Fluss), vollständig innerhalb NSG und FFH-Gebiet „Wiesengrund“ stw. grenzen FFH-LRT an (Erlenbruch 91E0 und magere Flachland-Mähwiesen 6510), innerhalb Niedermoorrinne (mit Sanierungs- und Pflegebedarf)

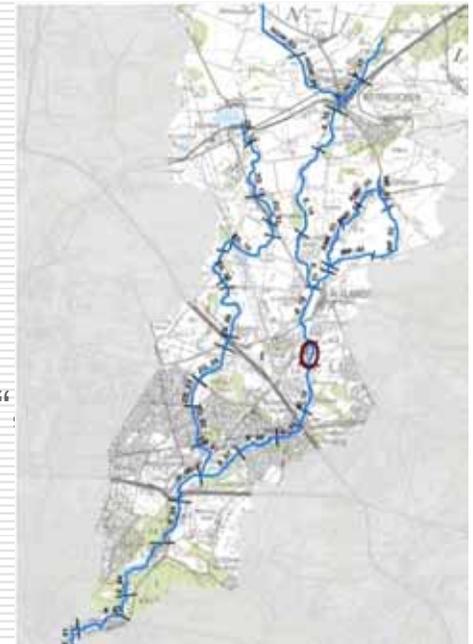
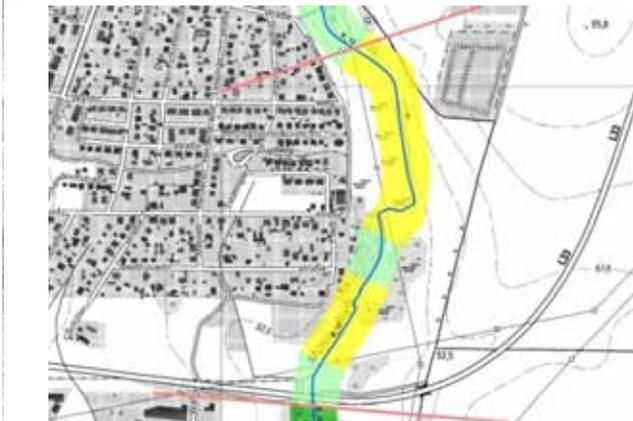
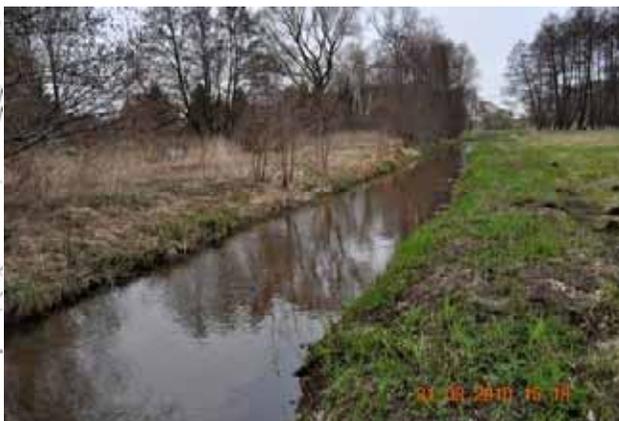
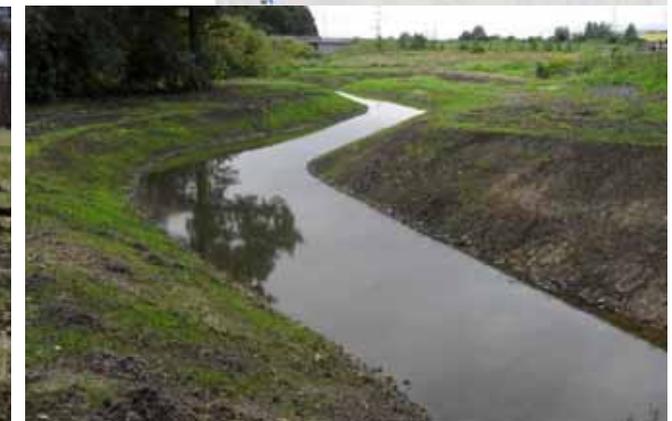
Durchgängigkeit: gegeben

sonstiges: Fließgewässer-Typ 12 (organisch gepr. Fluss), vollständig innerhalb NSG und FFH-Gebiet „Wiesengrund“ FFH-LRT grenzen an (Erlenbruch 91E0 und umfangreich magere Flachland-Mähwiesen 6510), 2 Bodendenkmalbereiche unmittelbar angrenzend, innerhalb Niedermoorrinne (mit mittlerem Sanierungsbedarf)

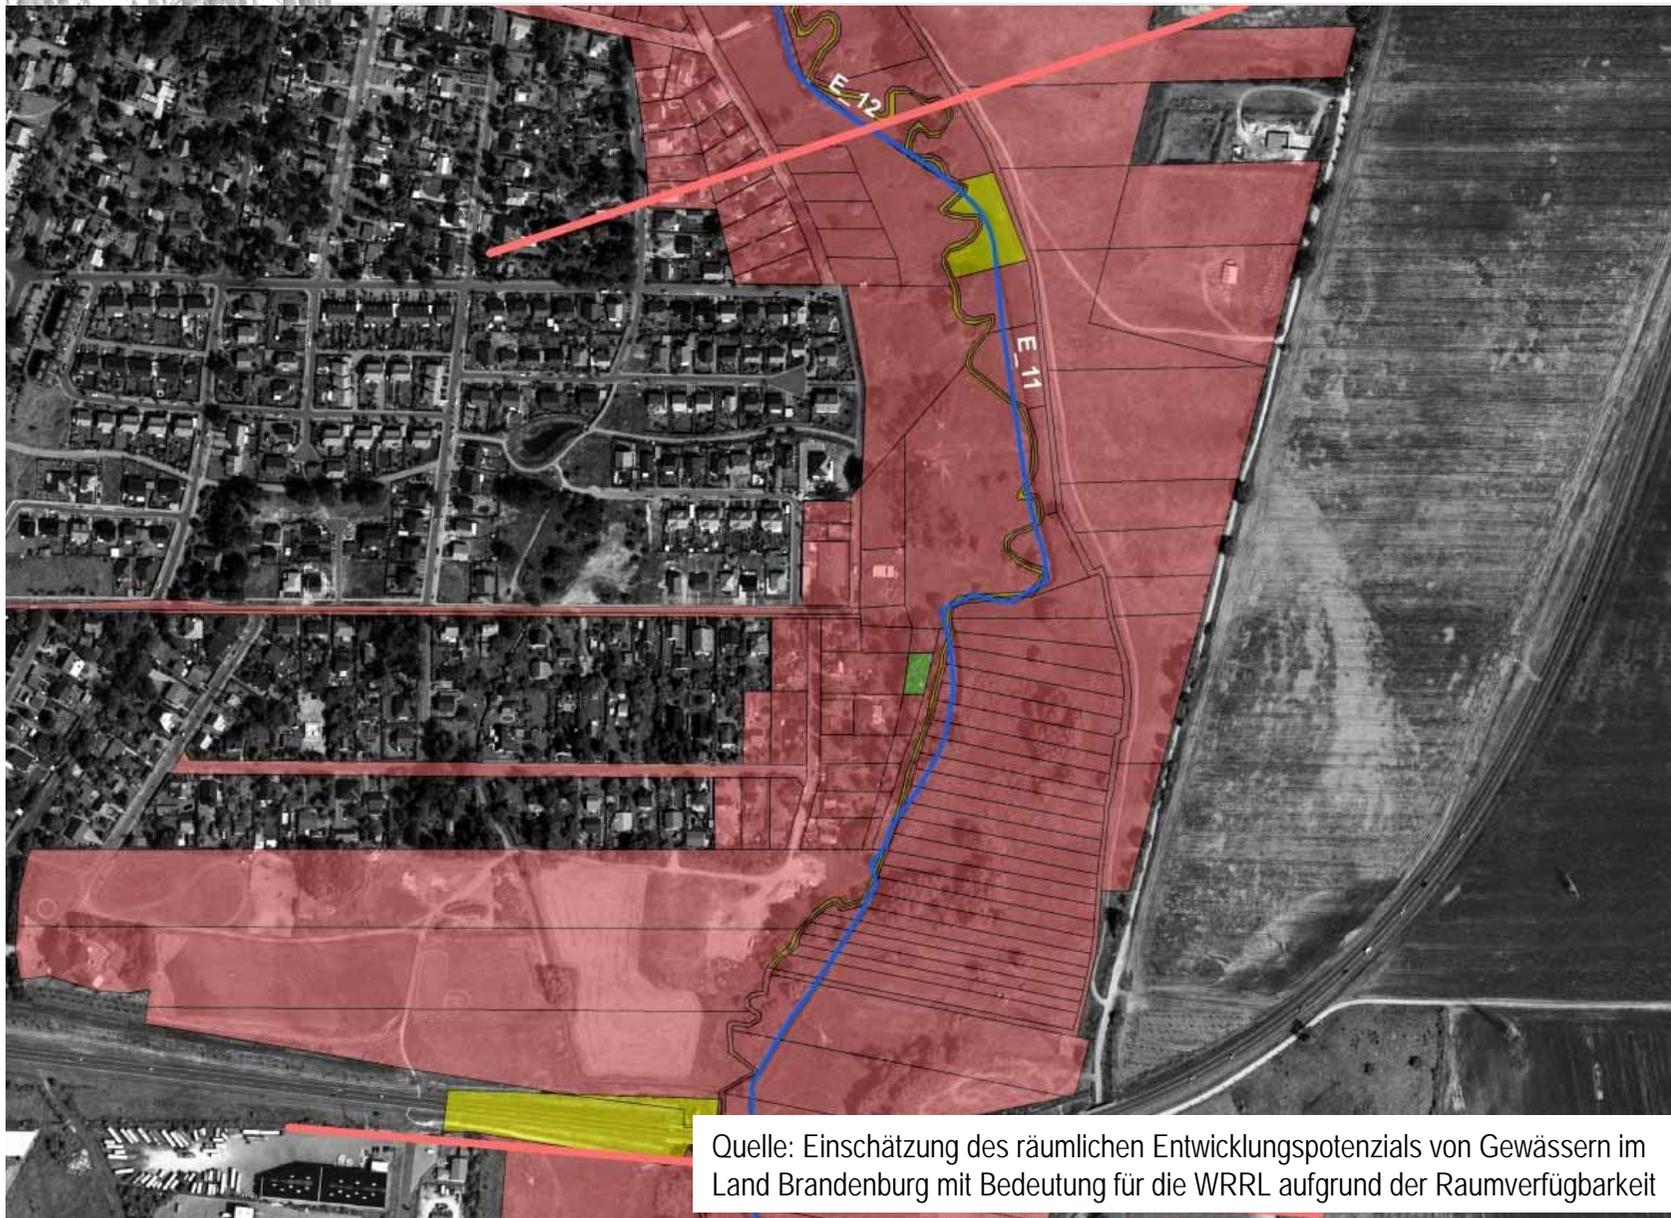
Erpe – E_11 Flächenverfügbarkeit

Quelle: Einschätzung des räumlichen Entwicklungspotenzials von Gewässern im Land Brandenburg mit Bedeutung für die WRRL aufgrund der Raumverfügbarkeit

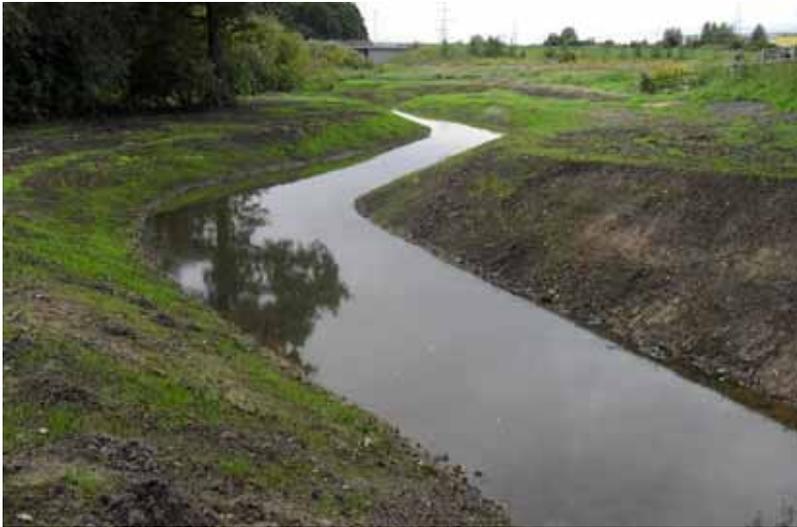
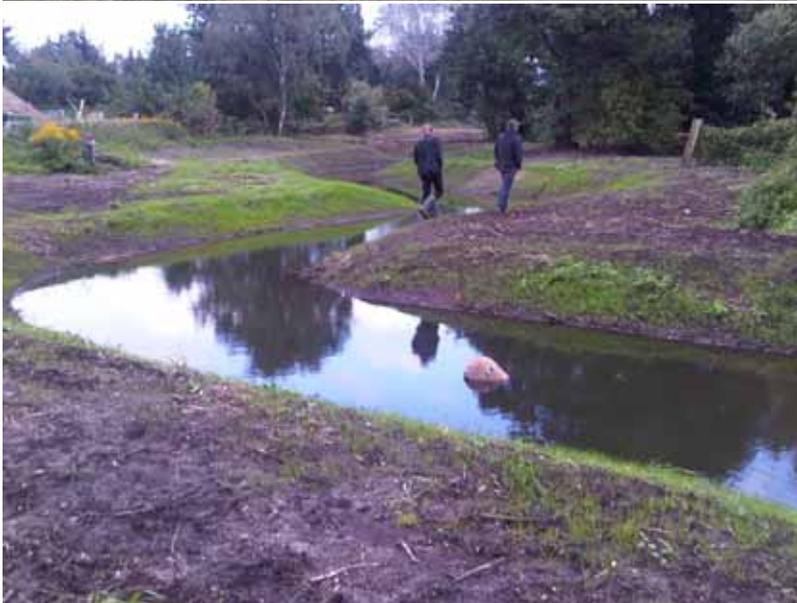
Erpe – E_11 Exkurs umgesetzte Maßnahme

Bereits umgesetzte Maßnahme:

2010 wurden in einem Teilabschnitt des E_11 bereits Maßnahmen durch den WBV umgesetzt („Baulos IV“).

Die Maßnahmen-Konzeption orientierte sich nicht hinreichend am Gewässertyp (12), so dass ein nur geringfügiger Aufwertungseffekt hinsichtlich der Gewässer-Strukturgüte feststellbar ist.

In diesem Teilabschnitt verbleibt also weiterhin ein Handlungsbedarf aus hydromorphologischer Sicht.

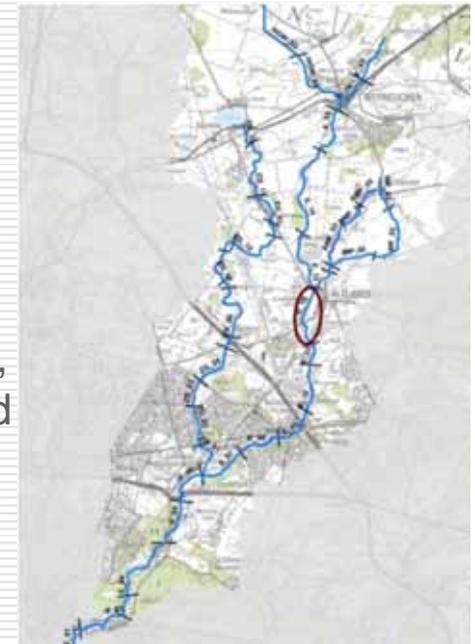
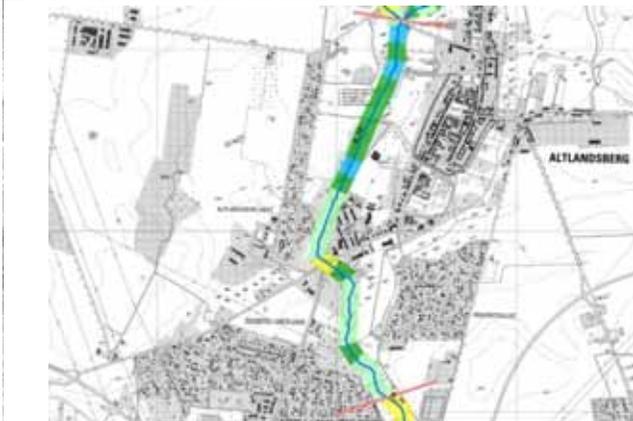
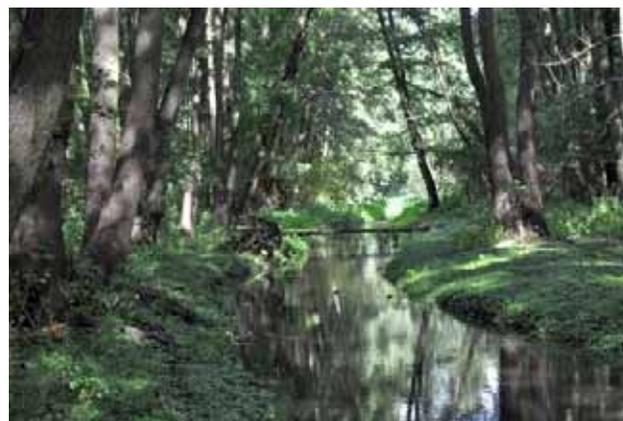
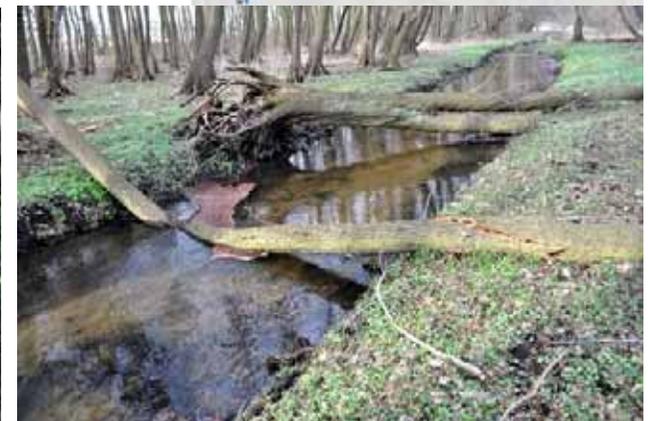
Erpe – E_12 Infos zur Bestandssituation

Morphologie:

Gesamtbewertung: überwiegend Güteklasse [GK] 3 (mäßig verändert) und GK 4 (deutlich verändert)

Sohle: GK 3 und GK 5 (stark verändert)

Ufer: GK 2 (gering verändert) bis GK 4

Land: GK 1 (unverändert) bis GK 3

Defizit: -1 -> kein Handlungsbedarf gem. WRRL

Durchgängigkeit: **gegeben**

sonstiges: Fließgewässer-Typ 12 (organisch gepr. Fluss), nördl. Querung Berliner Allee NSG „Langes Elsenfließ und Wendorfer Mühlenfließ“, südl. Querung Berliner Allee NSG und FFH-Gebiet „Wiesengrund“, hier umfangreich FFH-LRT angrenzend (v.a. Erlenbruchwald 91E0), innerhalb Niedermoorrinne (tlw. Sanierungsbedarf)

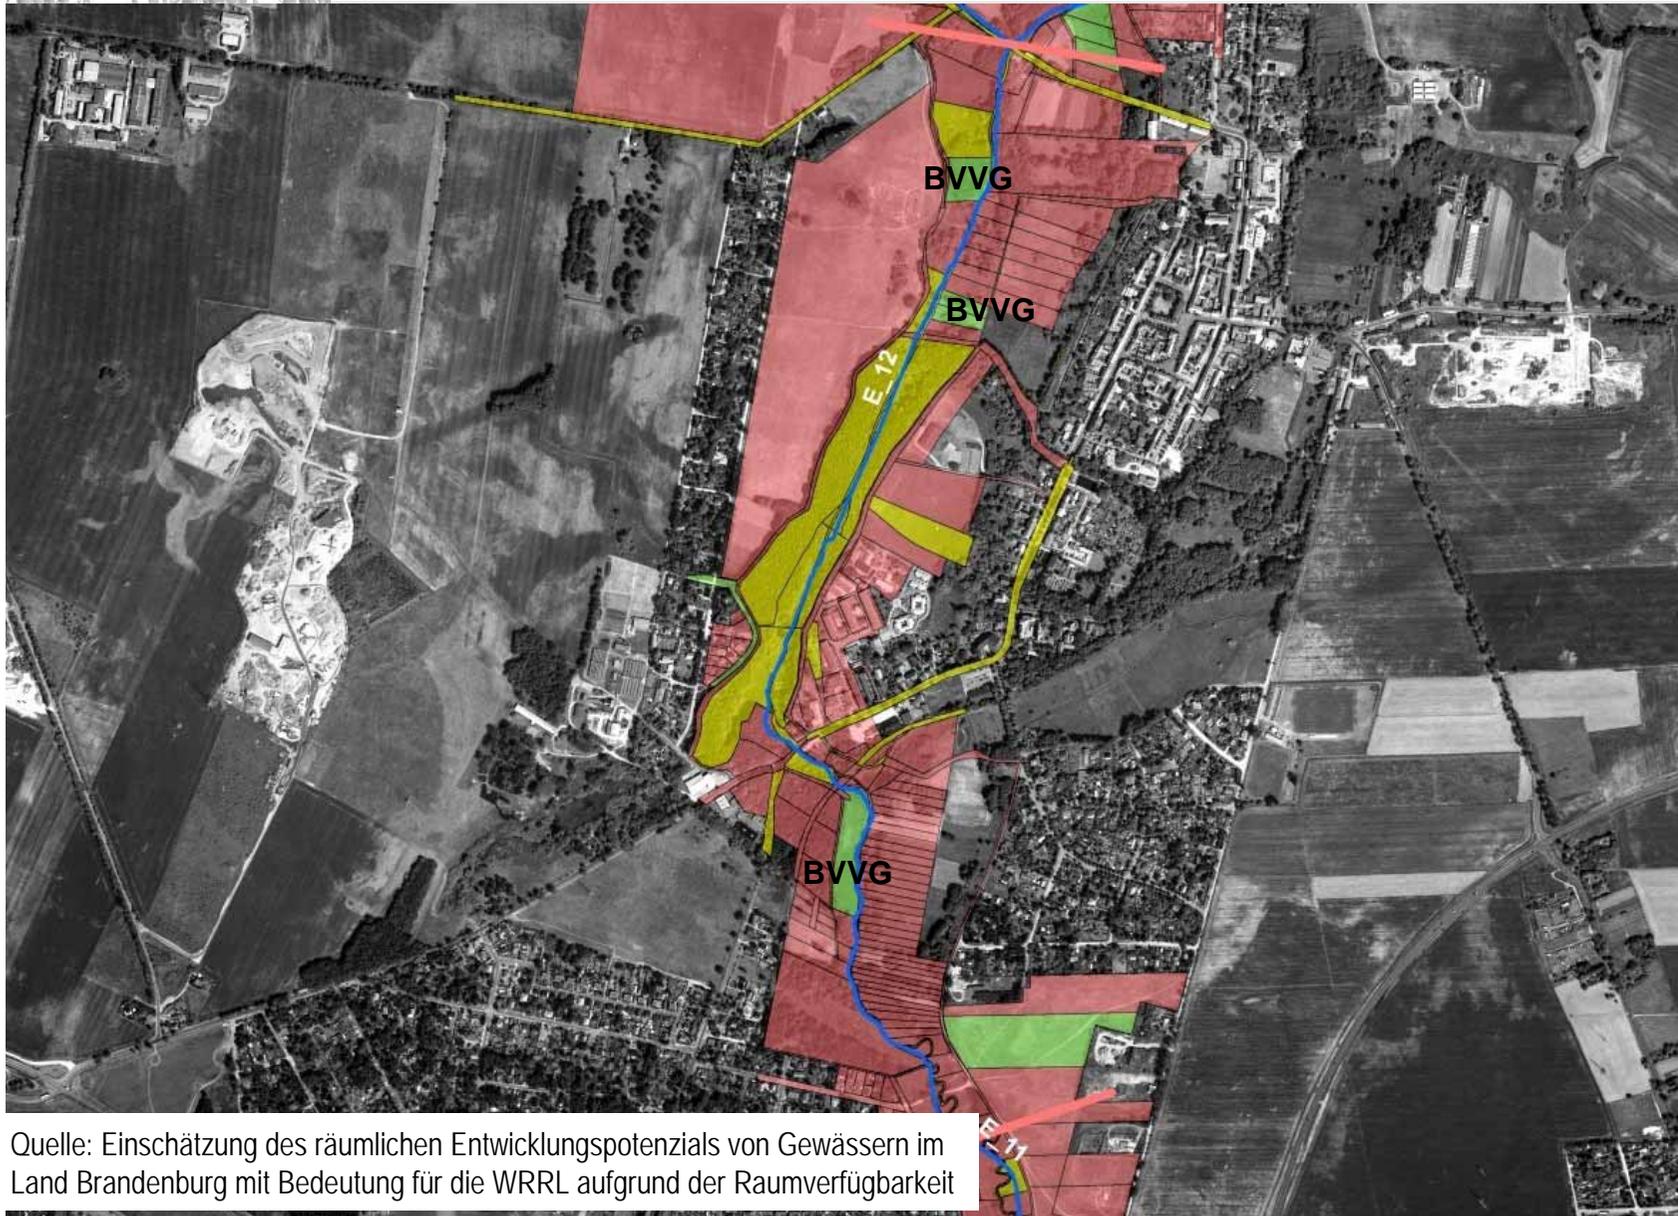
Erpe – E_12 Flächenverfügbarkeit

Quelle: Einschätzung des räumlichen Entwicklungspotenzials von Gewässern im Land Brandenburg mit Bedeutung für die WRRL aufgrund der Raumverfügbarkeit

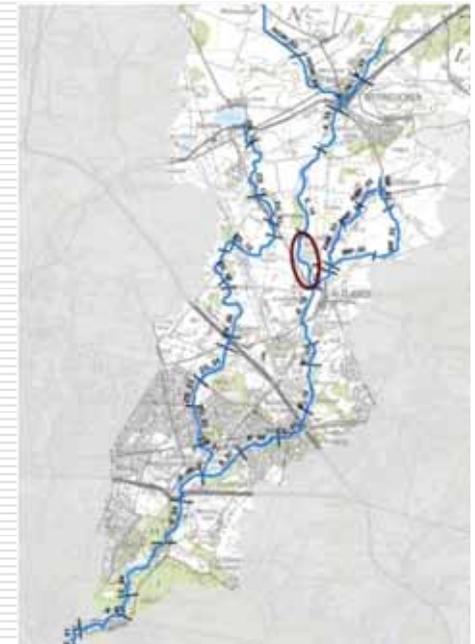
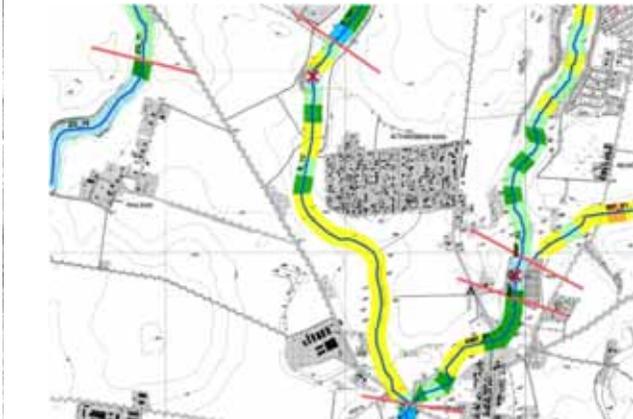
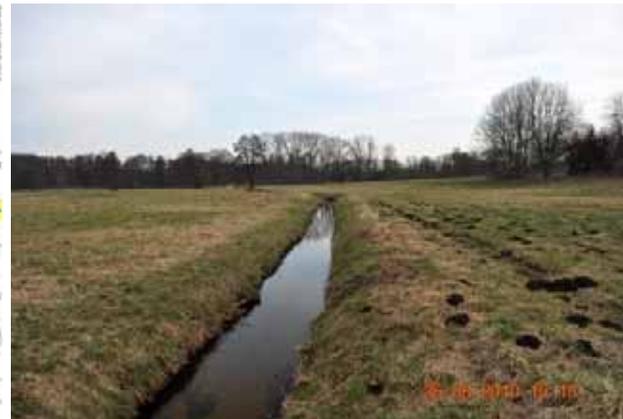
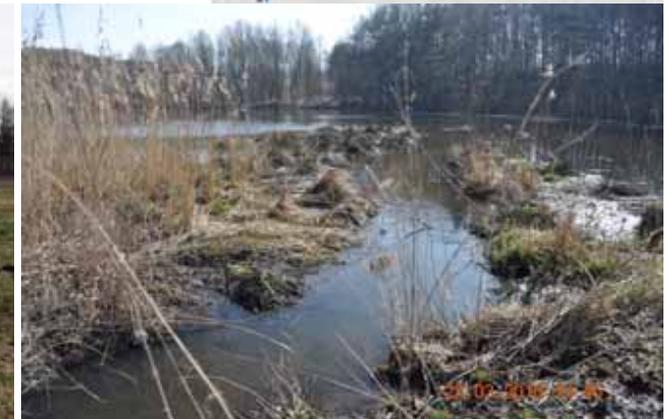
Erpe – E_13 Infos zur Bestandssituation

Morphologie:

Gesamtbewertung: überwiegend Güteklasse [GK] 5 (stark verändert)

Sohle: GK 5 bis GK 6 (sehr stark verändert)

Ufer: GK 5 bis GK 6

Land: GK 2 und GK 3 (mäßig verändert)

Defizit: -2 -> Handlungsbedarf gem. WRRL

Durchgängigkeit: **nicht gegeben** (Teich im Hauptschluss Wanderhindernis für Fische und MZB)

sonstiges: Fließgewässer-Typ 11 (organisch gepr. Bach), vollständig innerhalb NSG und FFH-Gebiet „Langes Elsenfließ und Wegendorfer Mühlenfließ“, innerhalb Niedermoorrinne (Pflege- und Sanierungsbearf); EU-Life-Projektgebiet, hier vorgesehen: Fließgewässerdynamisierung, Anlage punktueller Staubauwerke

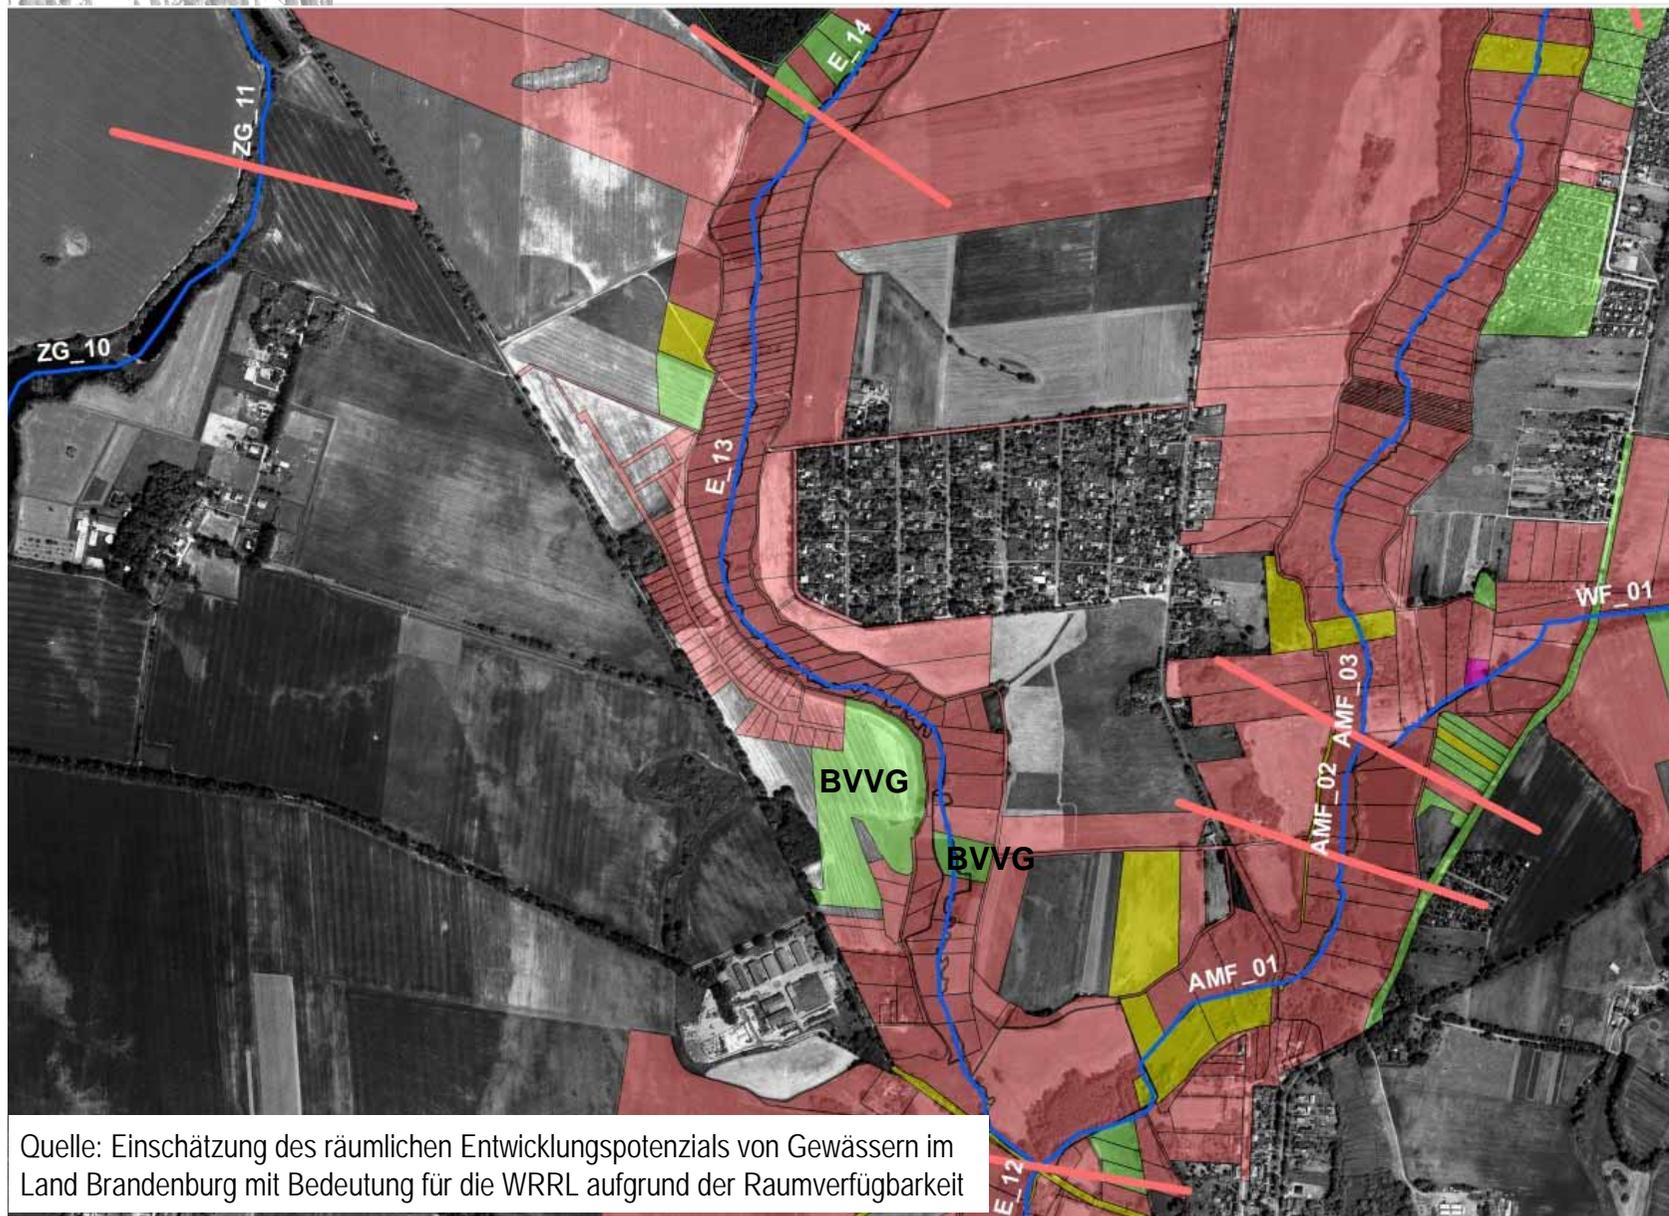
Erpe – E_13 Flächenverfügbarkeit

Quelle: Einschätzung des räumlichen Entwicklungspotenzials von Gewässern im Land Brandenburg mit Bedeutung für die WRRL aufgrund der Raumverfügbarkeit

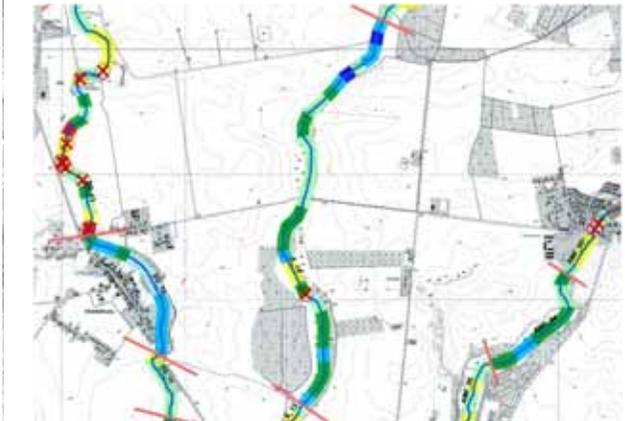
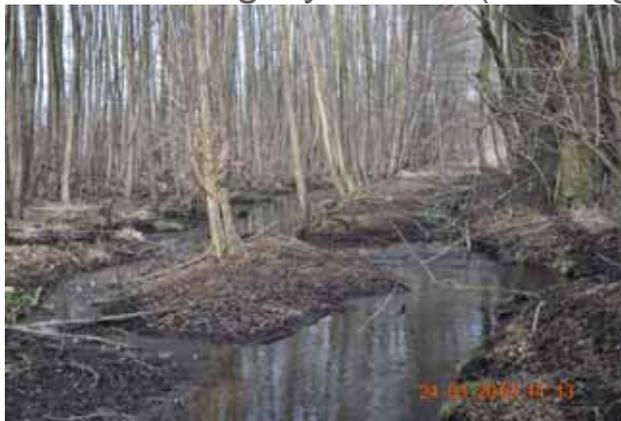
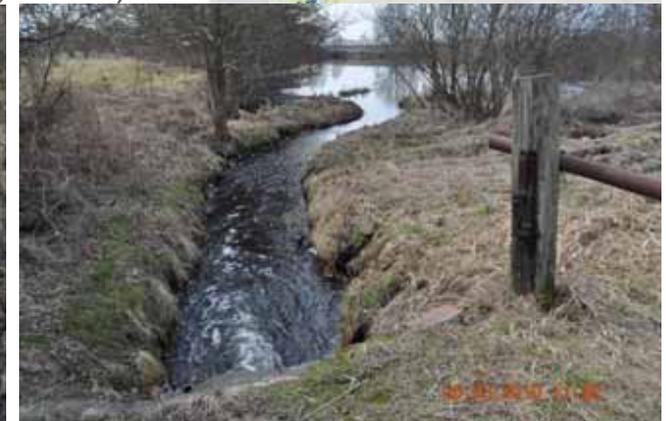
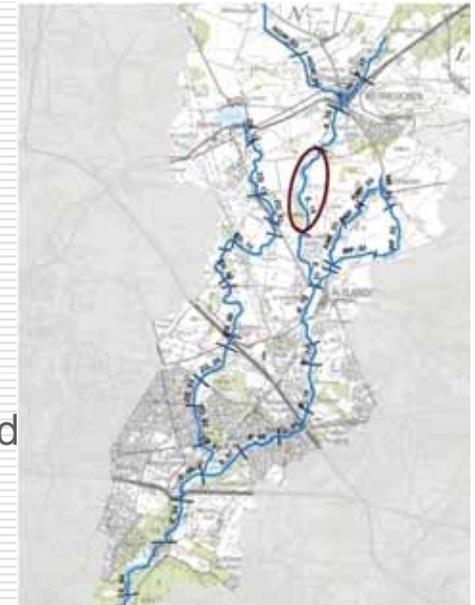
Erpe – E_14 Infos zur Bestandssituation

Morphologie:

Gesamtbewertung: überwiegend Güteklasse [GK] 1 (unverändert) bis GK 3 (mäßig verändert)

Sohle: überwiegend GK 4 und GK 5

Ufer: überwiegend GK 1 bis GK 3

Land: GK 1 und GK2 (gering verändert)

Defizit: 0 -> kein Handlungsbedarf gem. WRRL

Durchgängigkeit: **nicht gegeben** (Teich im Hauptschluss Wanderhindernis für Fische u. MZB)

sonstiges: Fließgewässer-Typ 11, teilw. im NSG und vollst. im FFH „Langes Eisenfließ und Wegend. Mühlenfließ“, südl. Abschnitt in Niedermoorrinne (Sanierungs- und Pflegebedarf), EU-Life-Projektgebiet, hier vorgesehen: Fließgewässerdynamisierung, Flachabtorfung und Rückbau von Entwässerungssystemen (Seitengräben)

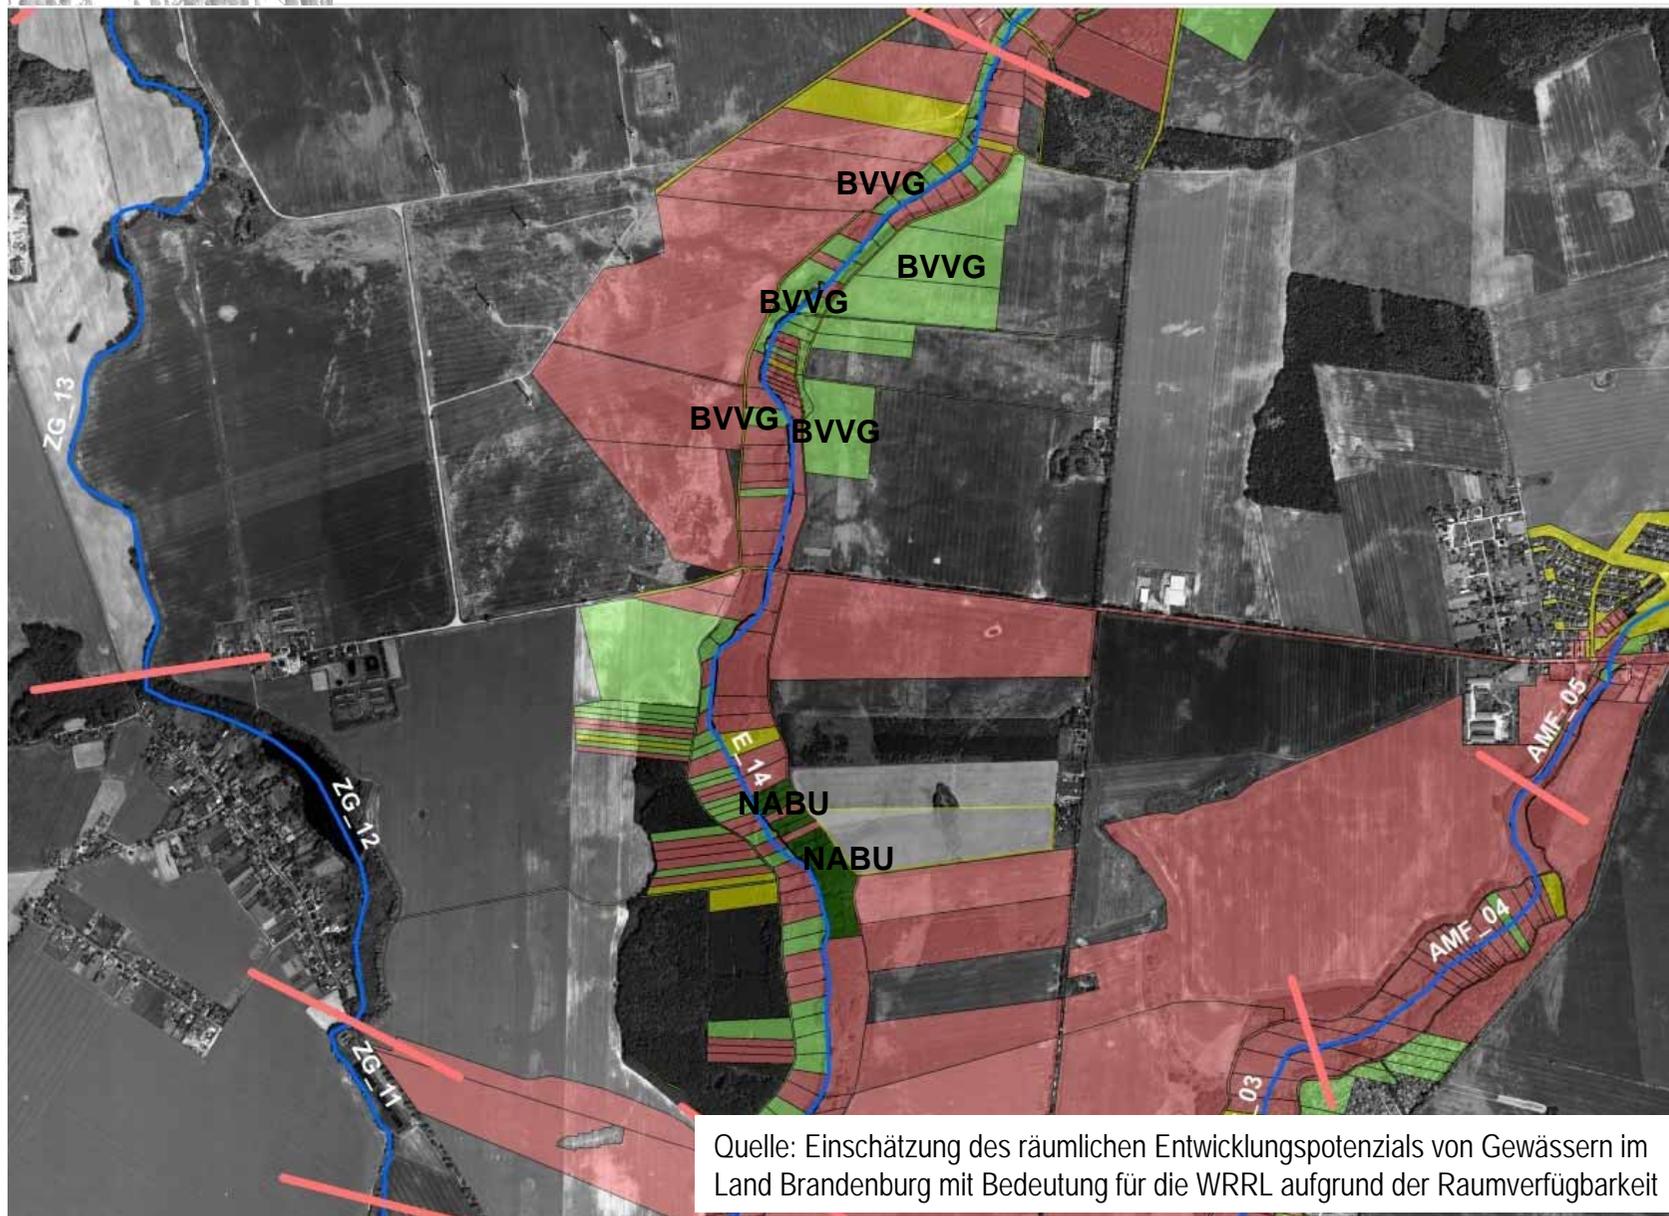
Erpe – E_14 Flächenverfügbarkeit

Quelle: Einschätzung des räumlichen Entwicklungspotenzials von Gewässern im Land Brandenburg mit Bedeutung für die WRRL aufgrund der Raumverfügbarkeit

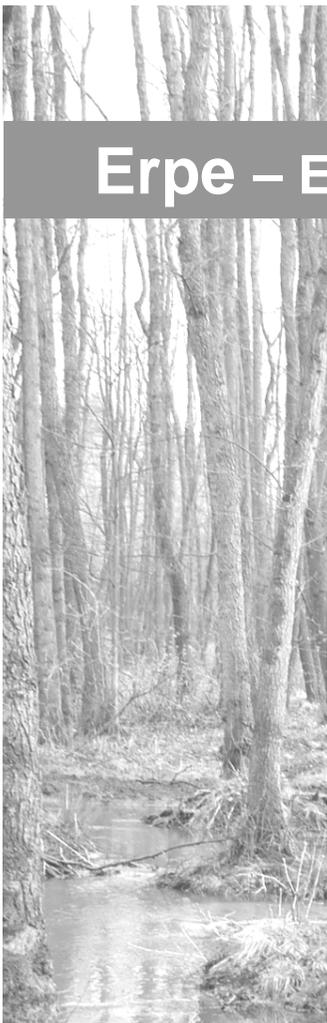
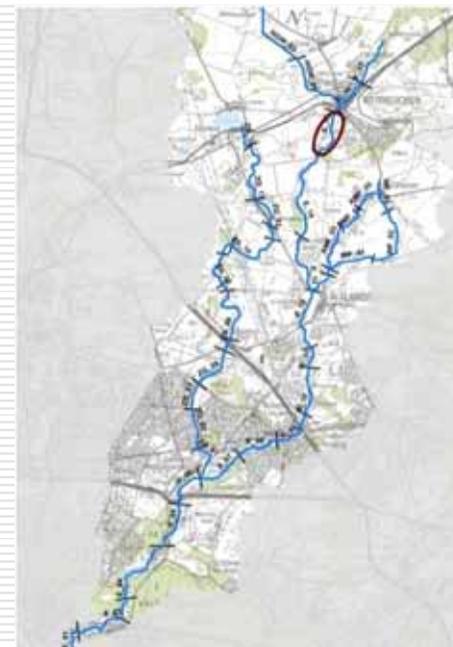
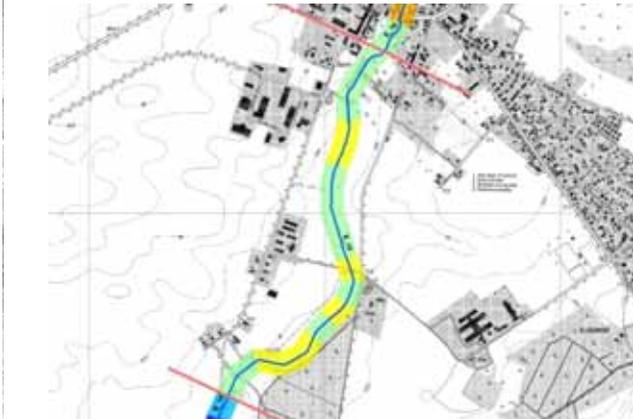
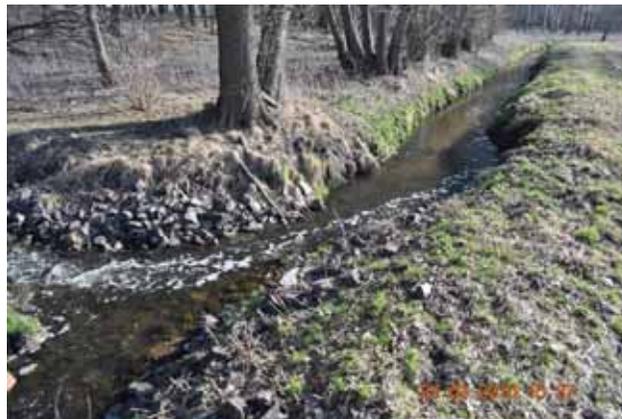
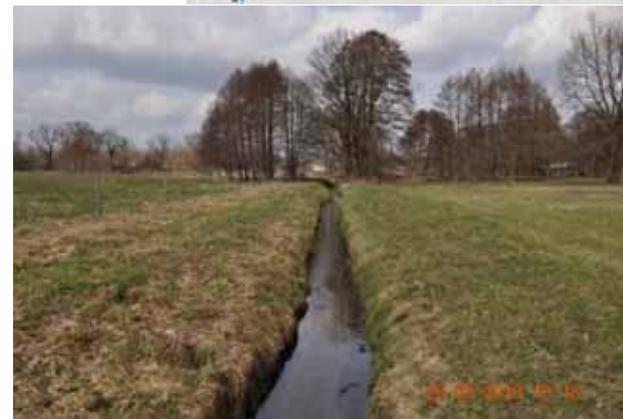
Erpe – E_15 Infos zur Bestandssituation

Morphologie:

Gesamtbewertung: überwiegend Güteklasse [GK] 4 (deutlich verändert)

Sohle: GK 4 bis GK 6 (sehr stark verändert)

Ufer: GK 3 (mäßig verändert) und GK 4

Land: überwiegend GK 3

Defizit: -1 -> Handlungsbedarf gem. WRRL

Durchgängigkeit: **gegeben**

sonstiges: Fließgewässer-Typ 11 (organisch gepr. Bach), stw. Bodendenkmale angrenzend, teilw. in Niedermoorrinne (Sanierungsbedarf), Einleitung Kläranlage Werneuchen, südl. Abschnitt im FFH-Gebiet „Langes Eisenfließ und Wegendorfer Mühlenfließ“, dort auch EU-Life-Projektgebiet, hier vorgesehen: Flachabtorfung und Rückbau von Entwässerungssystemen

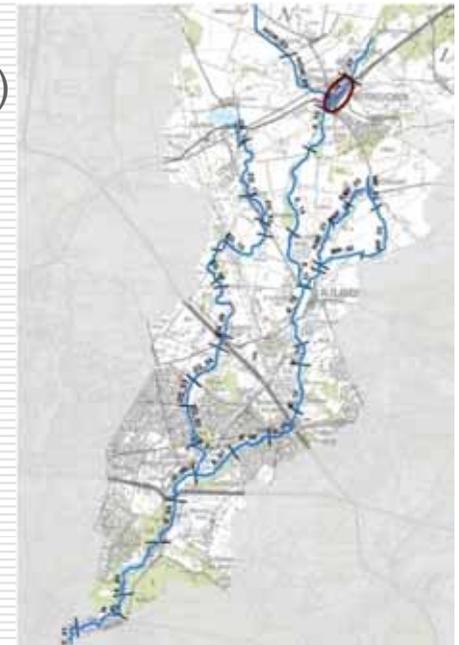
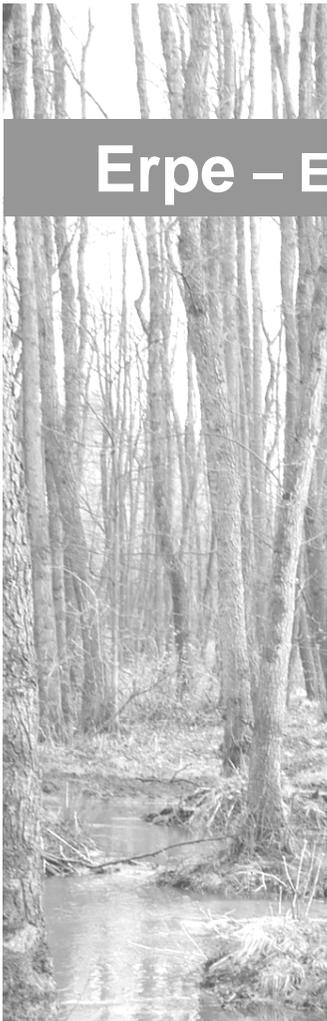
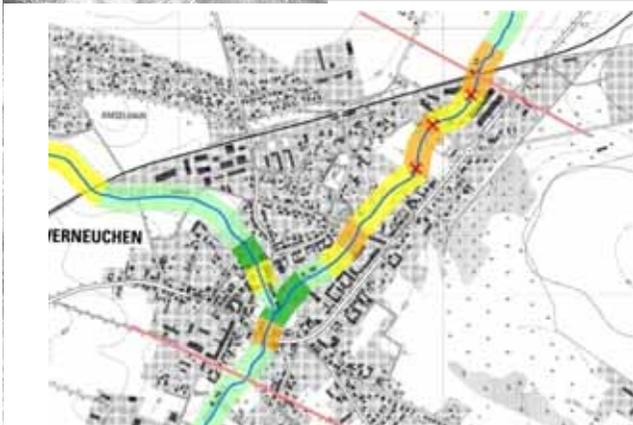
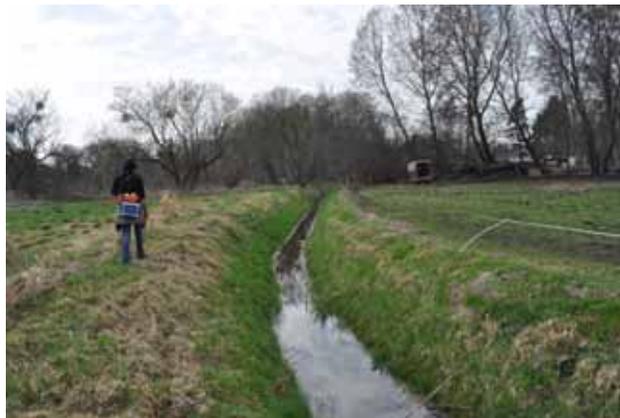
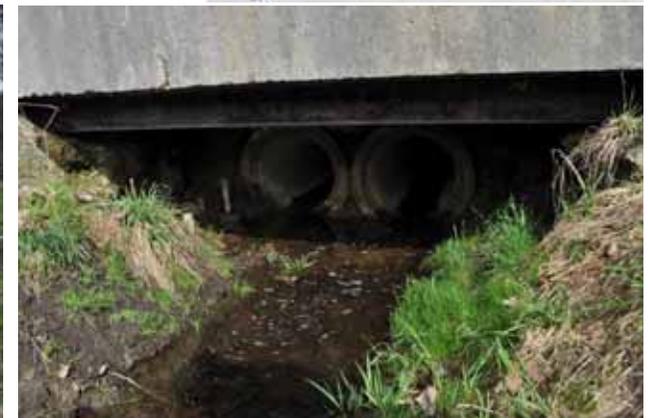
Erpe – E_16 Infos zur Bestandssituation

Morphologie:

Gesamtbewertung: überwiegend Güteklasse [GK] 5 (stark verändert) und GK 6 (sehr stark verändert)

Sohle: überwiegend GK 5 und GK 6

Ufer: überwiegend GK 4 (deutlich verändert) bis GK 6

Land: überwiegend GK 4 bis GK 6

Defizit: -2 -> Handlungsbedarf gem. WRRL

Durchgängigkeit: **nicht gegeben** (3 Verrohrungen mit Absturz Wanderhindernis für Fische und MZB)

sonstiges: Fließgewässer-Typ 11 (organisch gepr. Bach), Ortslage Werneuchen: rechtsseitig angrenzend Bodendenkmale
