Planungsteam GEK 2015

GEK Neuenhagener Mühlenfließ-Erpe

Die integrierte Maßnahmenplanung

Neuenhagener Mühlenfließ-Erpe

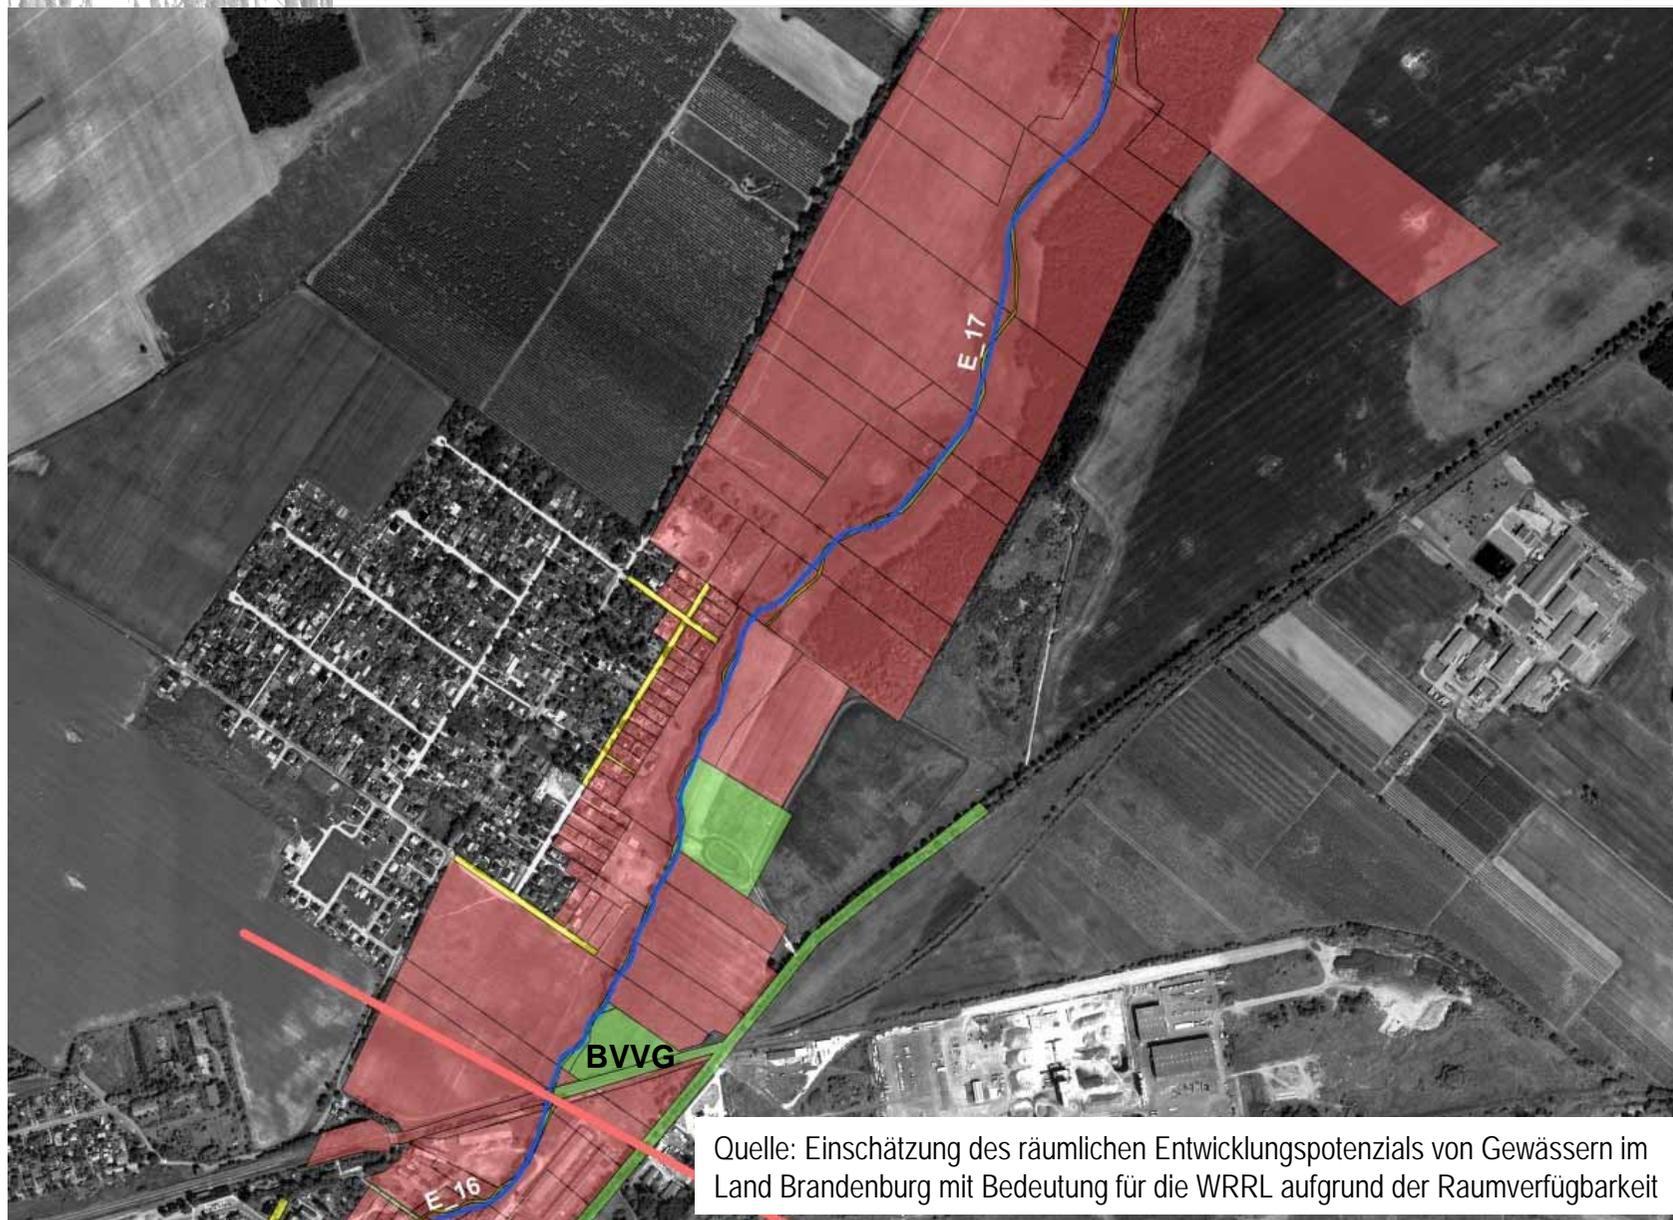
Erpe – E_17 Flächenverfügbarkeit

Quelle: Einschätzung des räumlichen Entwicklungspotenzials von Gewässern im Land Brandenburg mit Bedeutung für die WRRL aufgrund der Raumverfügbarkeit

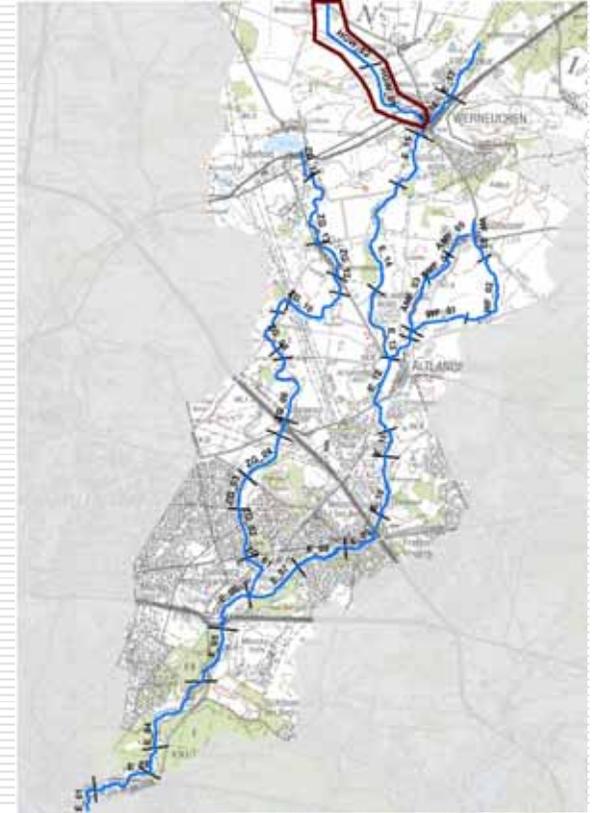
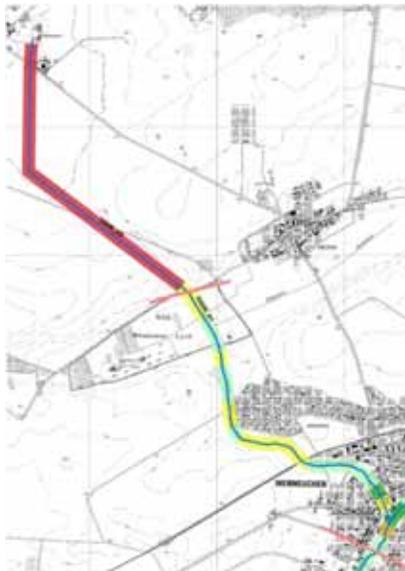
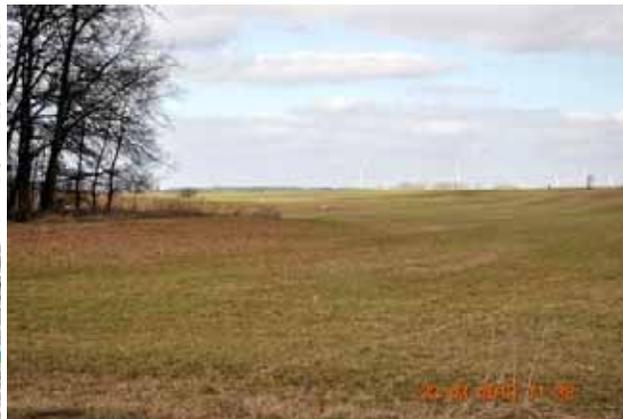
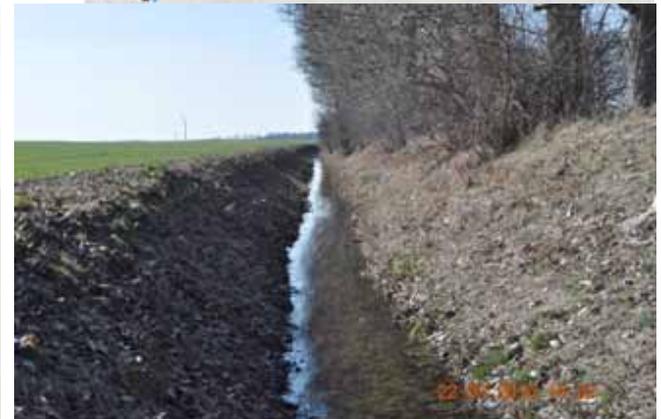
Hoher Graben Werneuchen – HGW_01

Morphologie:

Gesamtbewertung: Güteklasse [GK] 4 und 5 (deutlich bis stark verändert)

Sohle: GK 4 und GK 5

Ufer: GK 4 und GK 5

Land: überwiegend GK 4 und GK 5

Defizit: -1 -> Handlungsbedarf gem. WRRL

Durchgängigkeit: gegeben

sonstiges: Fließgewässer-Typ 14 (Sandgeprägter Tieflandbach), zwei Bodendenkmale im Gewässernahbereich, nördlicher Abschnitt im NSG und FFH-Gebiet „Weesower Luch“, hier grenzt FFH-Lebensraumtyp an (Magere Flachland-Mähwiesen LRT 6510), dort auch kleine Moorlinsen (mit Schutzbedarf)

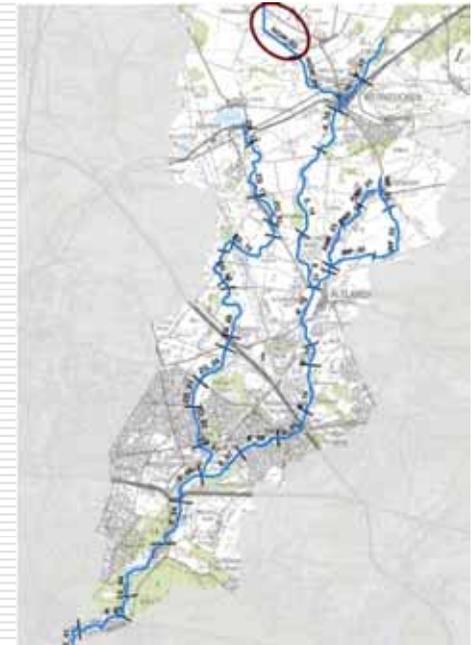
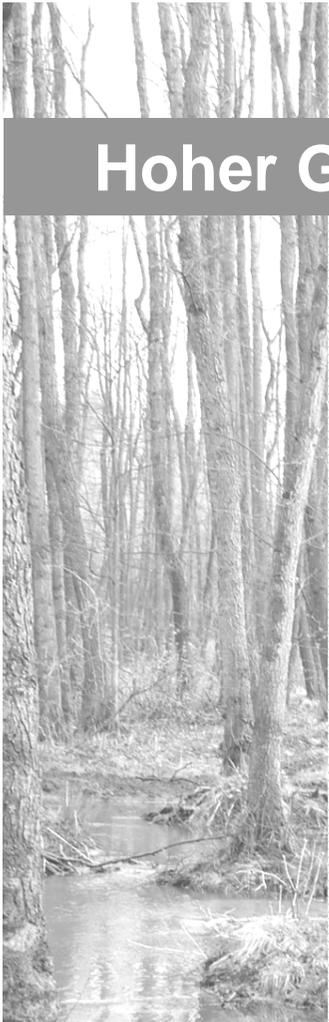
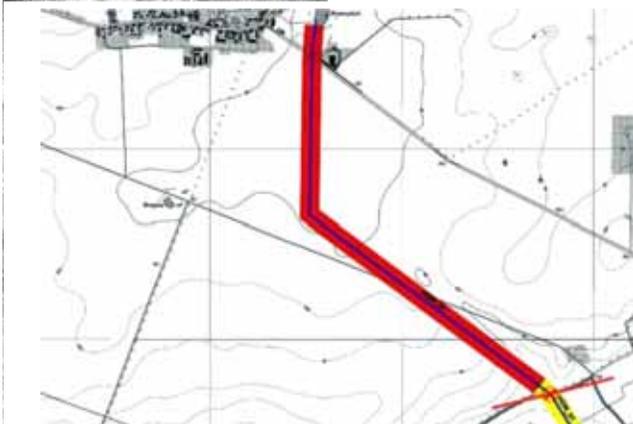
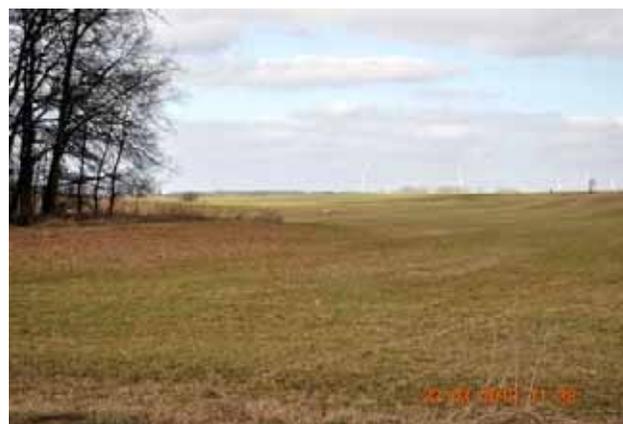
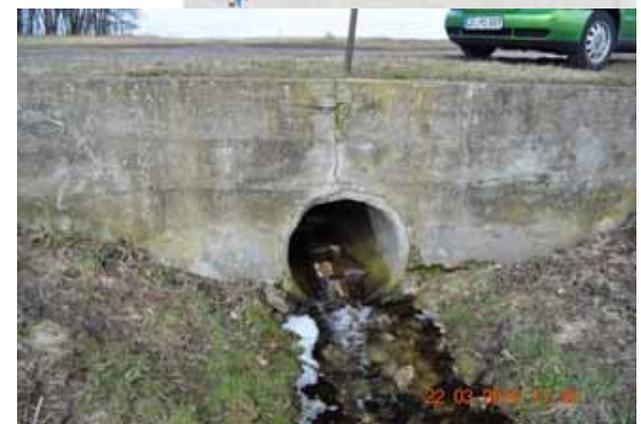
Hoher Graben Werneuchen – HGW_02

Gesamtbewertung: Sonderfall verrohrt

Defizit: Verrohrung, sehr tiefliegend
-> derzeit keine Handlungsmöglichkeit

Durchgängigkeit: **nicht gegeben**

sonstiges: künstliches Gewässer,
Fließgewässer-Typ 14 (Sandgeprägter Tieflandbach)

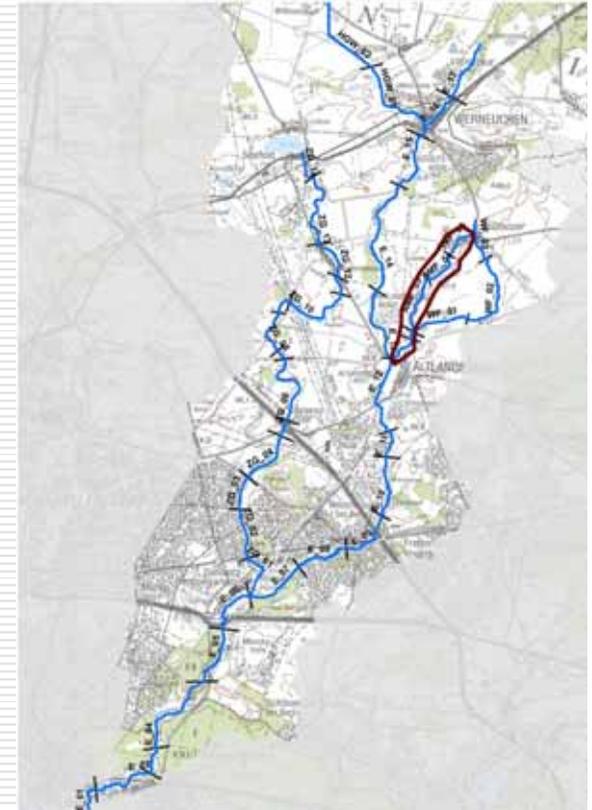
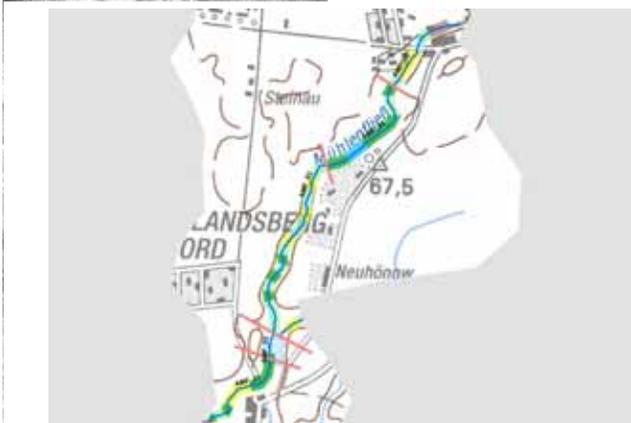
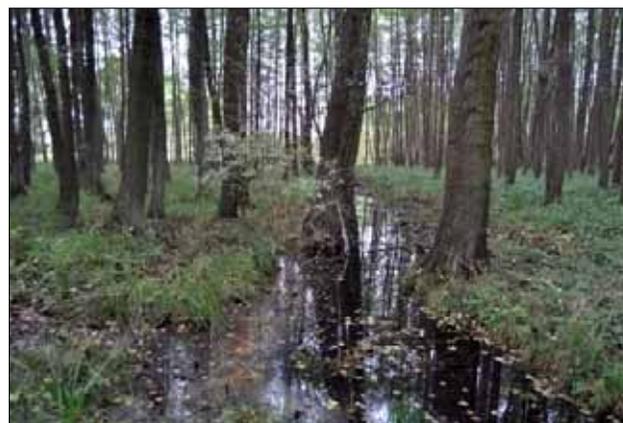
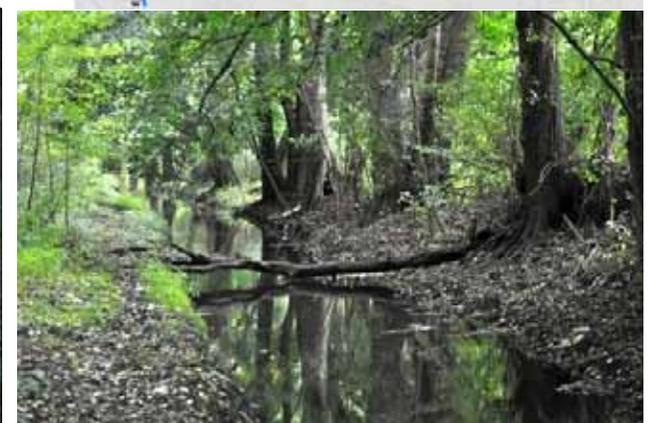
Altlandsberger Mühlenfließ – AMF_01 Infos zur Bestandssituation

Gesamtbewertung: Güteklasse [GK] 3 und GK 5 (stark verändert)

Sohle: GK 4 und GK 7 (vollständig verändert)

Ufer: GK 1 (unverändert) bis GK 4

Land: GK 1 bis GK 4 (deutlich verändert)

Defizit: -1 -> Handlungsbedarf gem. WRRL

Durchgängigkeit: gegeben

sonstiges: Fließgewässer-Typ 11 (organisch geprägter Bach), Teil des NSG und FFH-Gebiets „Langes Eisenfließ und Wegendorfer Mühlenfließ“, vollst. innerhalb Niedermoorbereich (teilw. Schutz- und teilw. Sanierungsbedarf); EU-Life-Projektgebiet, hier vorgesehen: Anlage punktueller Staubauwerke, Rückbau von Entwässerungssystemen (Seitengräben)

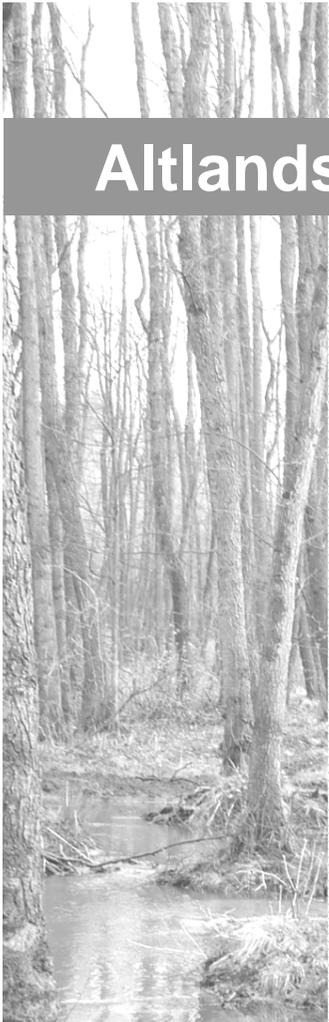
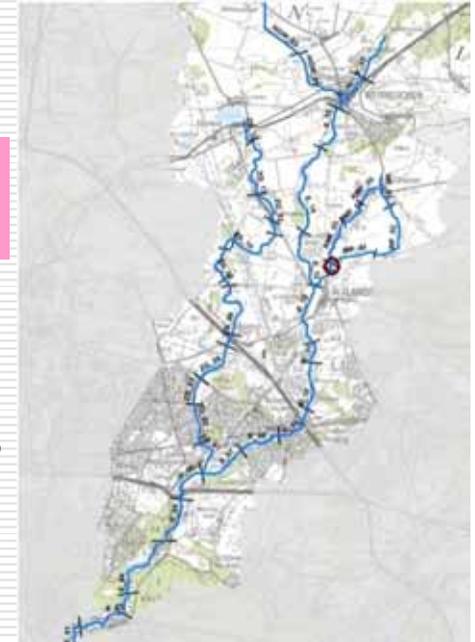
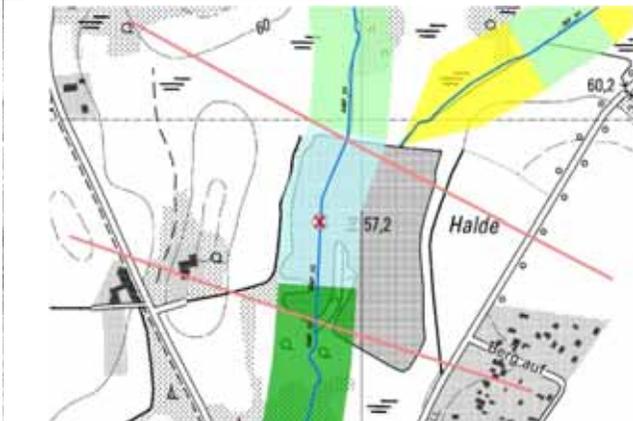
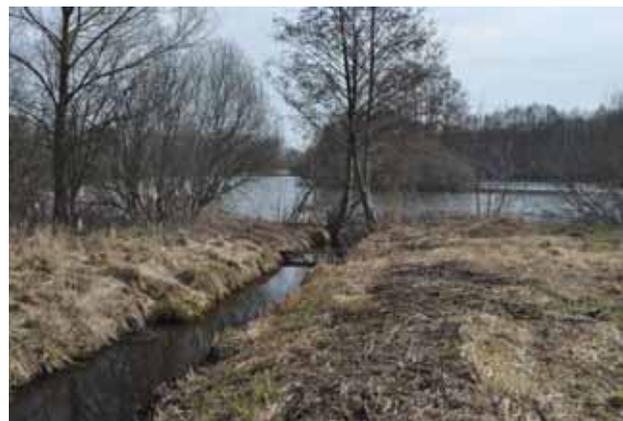
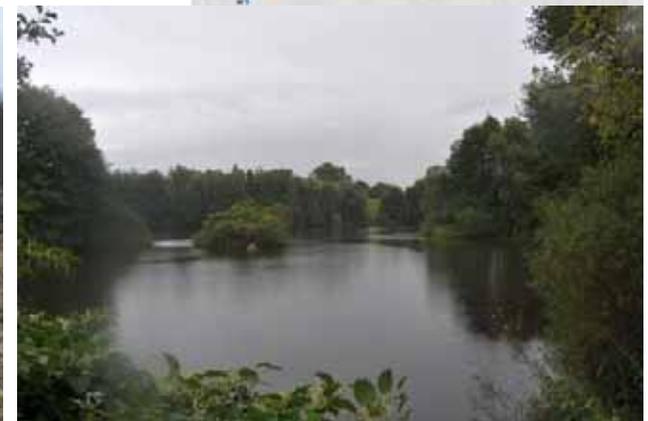
Altlandsberger Mühlenfließ – AMF_02 Infos zur Bestandssituation

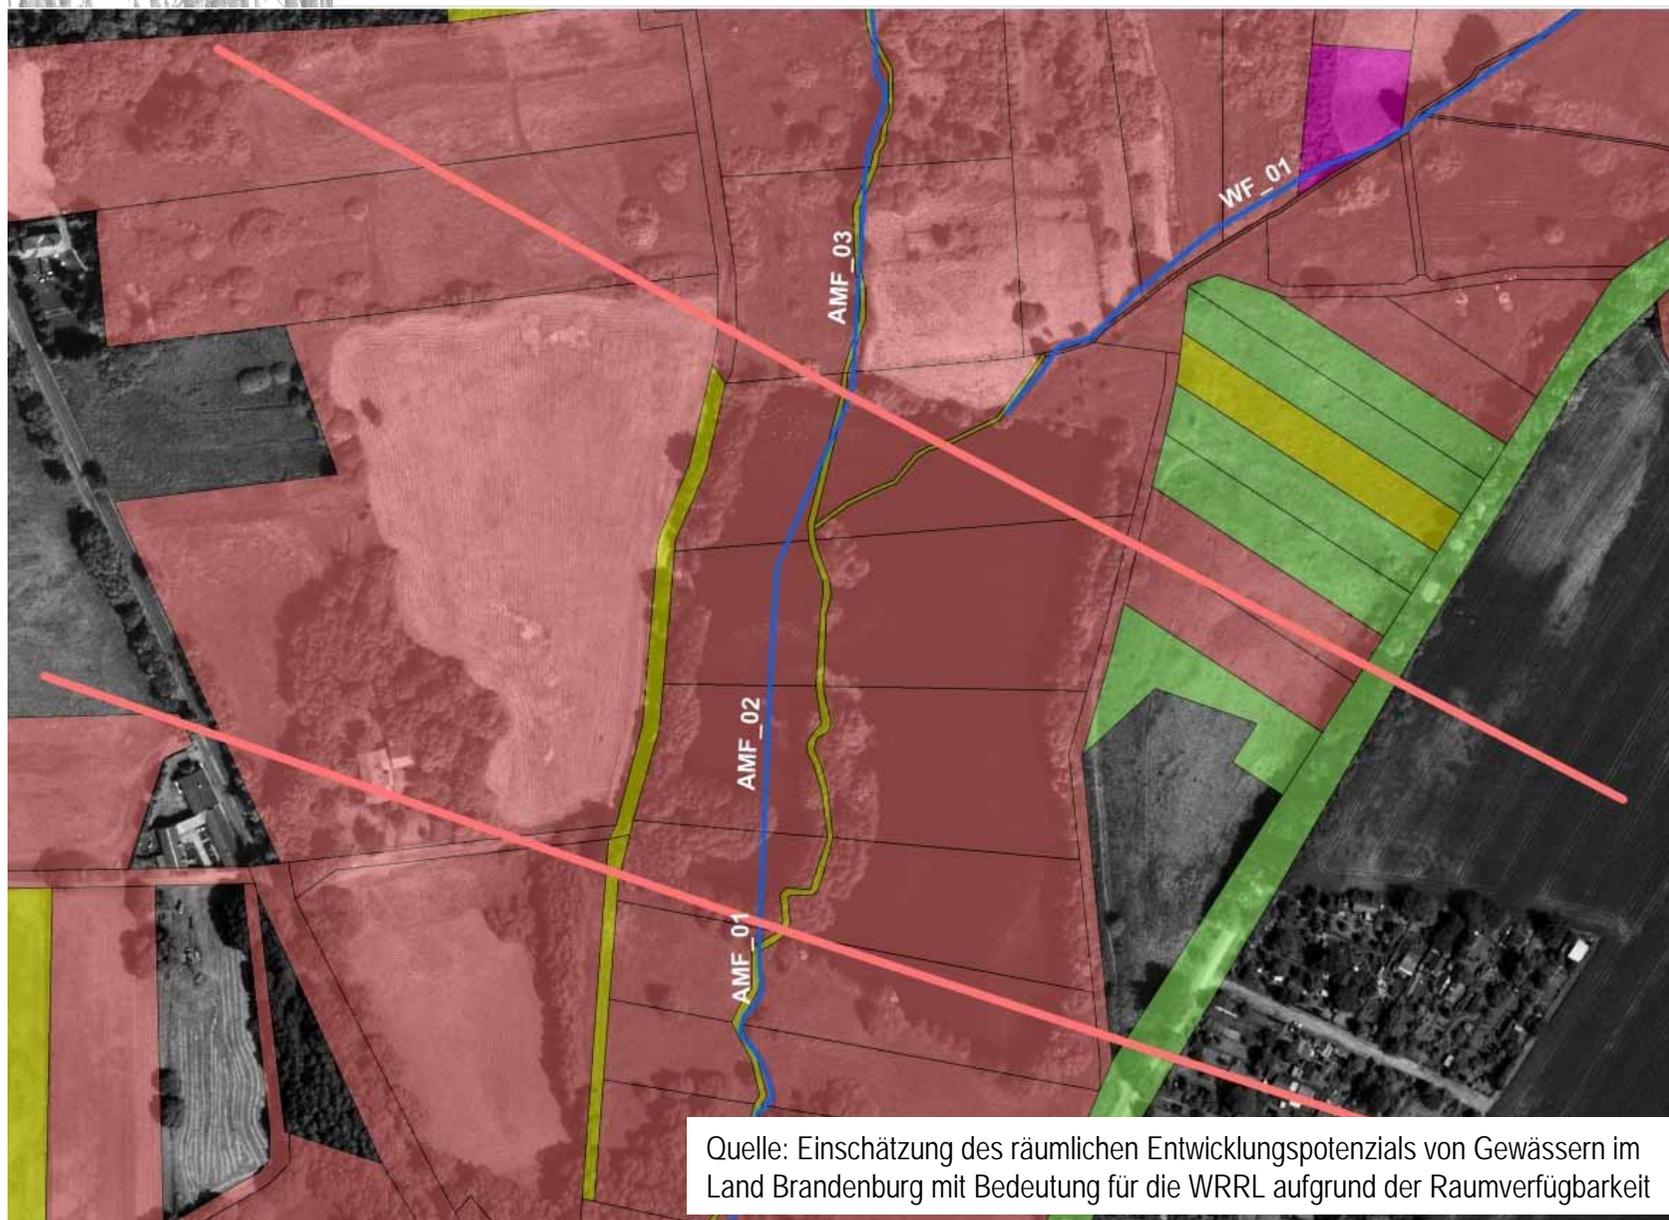
Altlandsberger Mühlenfließ – AMF_02 integrierte Maßnahmenplanung

<i>Maßn.-ID</i>	<i>Maßnahmen-Beschreibung</i>	<i>Umsetzungs-priorität</i>	<i>Bemerkung</i>
69_11	Verlegung eines in der Fließstrecke angelegten Teiches in den Nebenschluss	sehr hoch	Torfstich ggf. westlich umgehen
69_13	sonstige Maßnahme zur Herstellung der linearen Durchgängigkeit	sehr hoch	alternativ zu 69_11: Torfstich verkleinern und Gewässer in dem somit gewonnen Raum entlang führen
70_08	Steuerung naturnaher Abflussverhältnisse	hoch	Ergänzung zu 72_01: durch den Torfstich zu leitende Wassermenge auf Minimum begrenzen
72_01	Initialgerinne für Neutrassierung anlegen	hoch	Anlage eines typgemäßen Gewässerverlaufs
72_07	natürliche Habitatelemente einbauen (Totholz)	mäßig	betrifft den neu anzulegenden Gewässerabschnitt
72_08	naturnahe Strömungslenker einbauen (z.B. Fallbäume)	mäßig	betrifft den neu anzulegenden Gewässerabschnitt
73_05	Initialpflanzung für standortheimischen Gehölzsaum	hoch	betrifft den neu anzulegenden Gewässerabschnitt

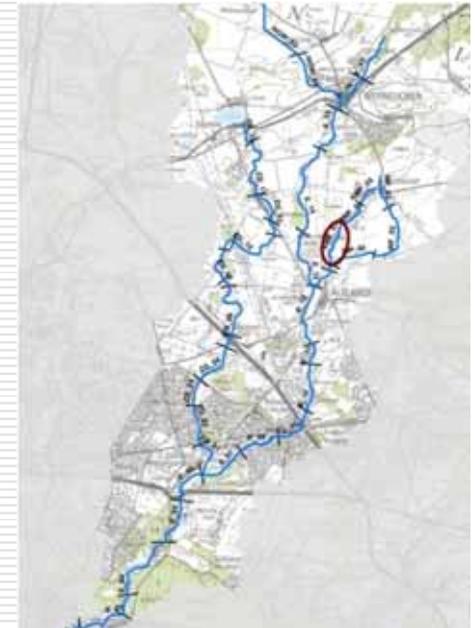
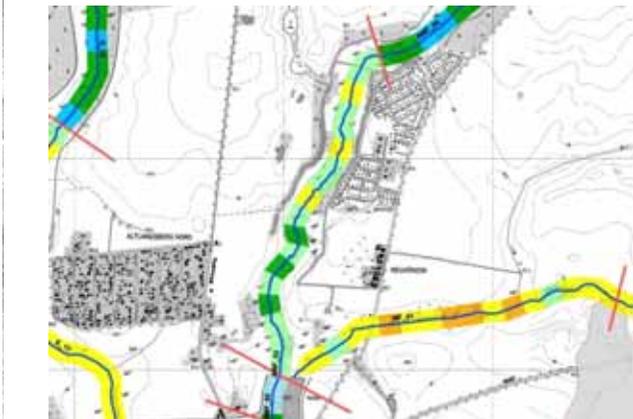
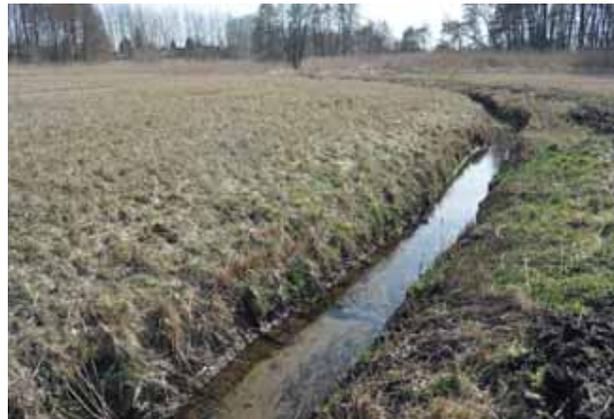
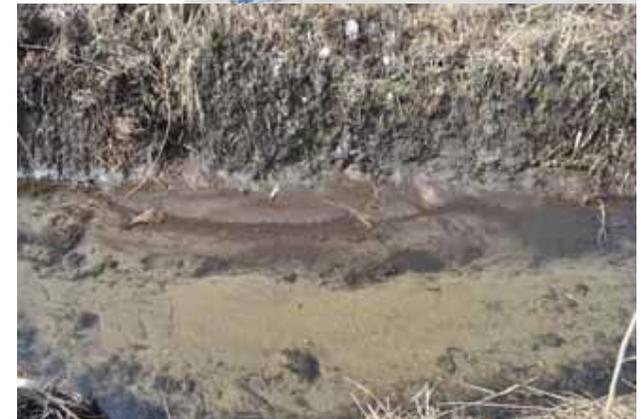
Altlandsberger Mühlenfließ – AMF_03 Infos zur Bestandssituation

Morphologie:

Gesamtbewertung: überwiegend Güteklasse [GK] 4 (deutlich verändert)

Sohle: GK 4 und GK 5 (stark verändert)

Ufer: überwiegend GK 4

Land: überwiegend GK 1 (unverändert)

Defizit: -1 -> Handlungsbedarf gem. WRRL

Durchgängigkeit: gegeben

sonstiges: Teil des NSG und FFH-Gebiets „Langes Elsenfließ und Wegendorfer Mühlenfließ“, EU-Life-Projektgebiet, hier vorgesehen: Fließgewässerdynamisierung, Rückbau von Entwässerungssystemen, Flachabtorfung, Hagerungsmahd und Gehölzentnahme

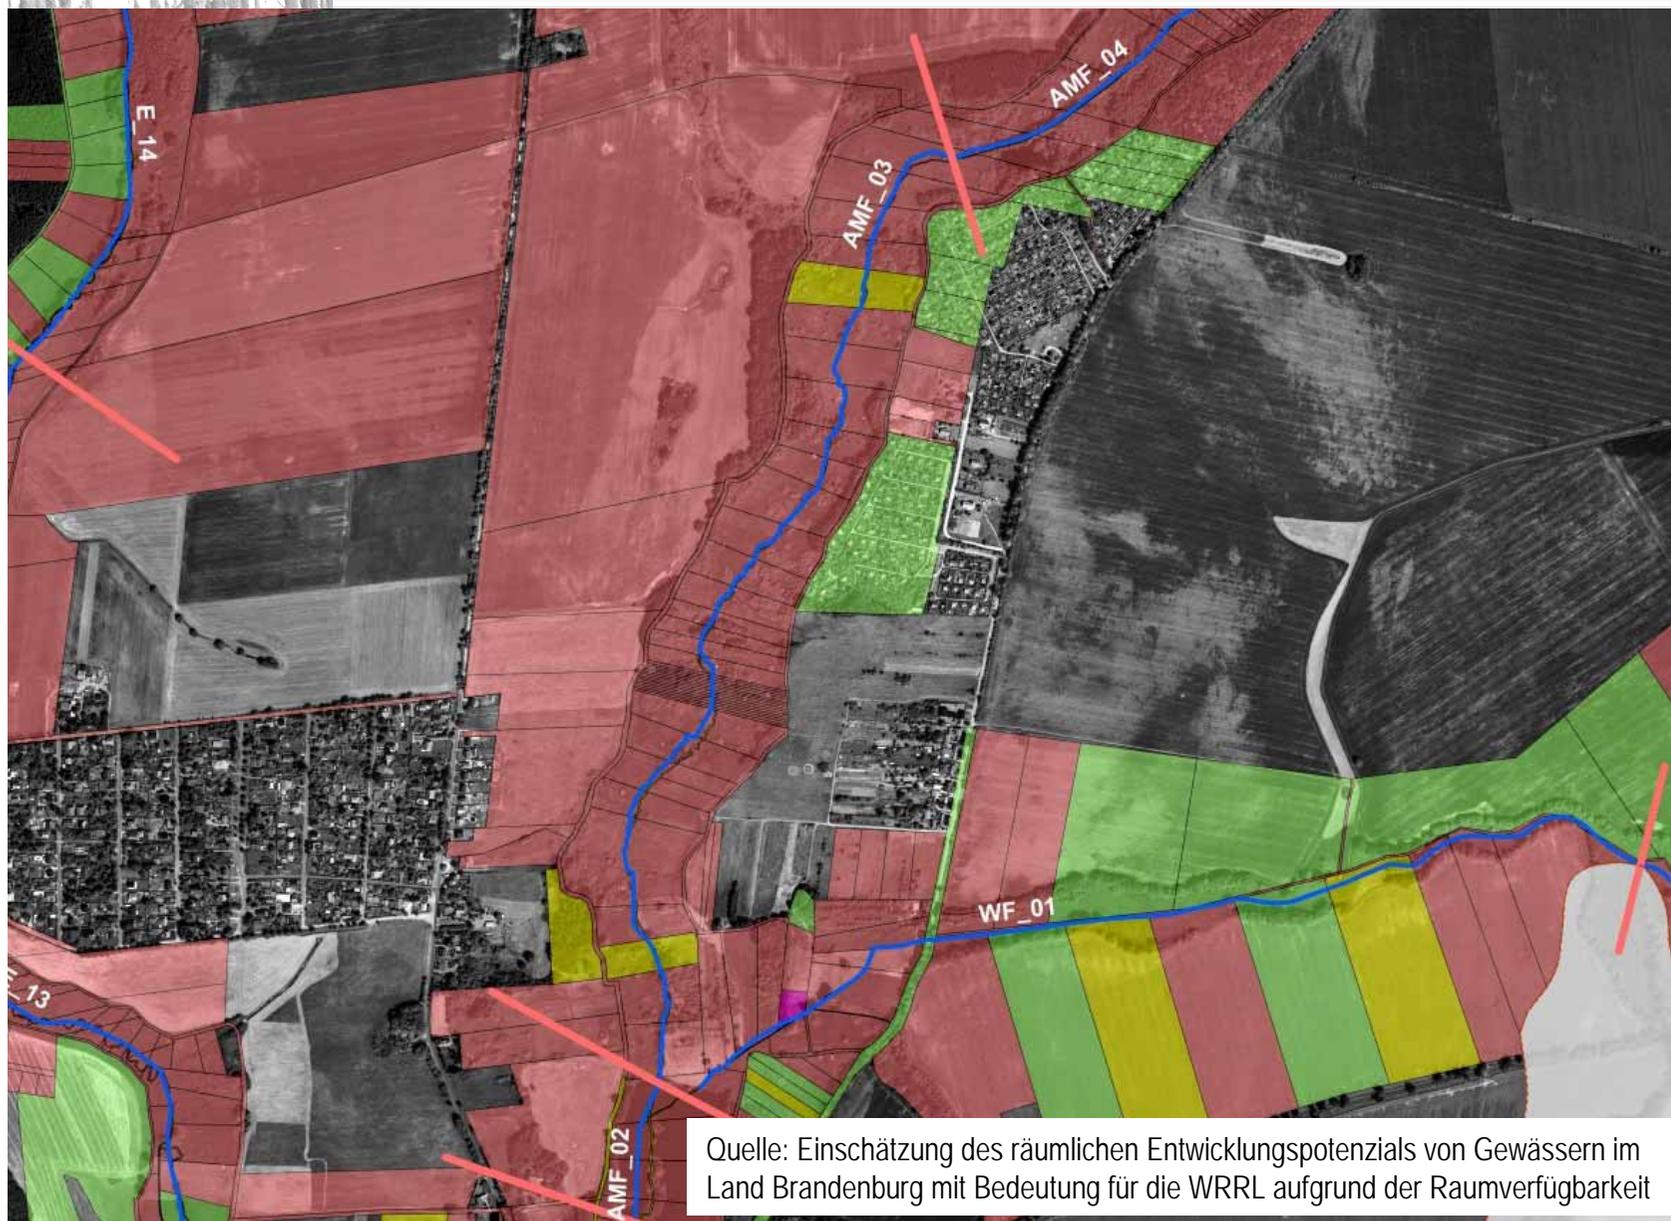
Altlandsberger Mühlenfließ – AMF_03 integrierte Maßnahmenplanung

<i>Maßn.-ID</i>	<i>Maßnahmen-Beschreibung</i>	<i>Umsetzungs-priorität</i>	<i>Bemerkung</i>
70_01	Gewässerentwicklungskorridor ausweisen	mäßig	Zielkorridor-Breite: 15m
70_02	Flächenerwerb für Gewässerentwicklungskorridor	hoch	
70_05	Gewässersohle anheben	sehr hoch	Synergieeffekt mit EU-Life-Proj.
70_09	Gewässerunterhaltung einstellen (Eigendyn. ermögl.)	hoch	
72_04	Ufer durch Nischen etc. brechen	hoch	Eigendynamik initiieren
72_07	natürliche Habitatelemente einbauen (Totholz)	sehr hoch	
72_08	naturnahe Strömungslenker einbauen (z.B. Fallbäume)	sehr hoch	
73_05	Initialpflanzung für standortheimischen Gehölzsaum	hoch	nur im direkten Gewässerbereich, um wertvolle Offenlandbereiche zu erhalten
74_01	Primäraue reaktivieren	hoch	extensive Grünlandnutzung = Synergieeffekt mit EU-Life-Proj.
74_07	Enwässerungsgraben kammern oder verfüllen	hoch	
74_11	Wiedervernässung eines trockenengefall. Feuchtgebiets	hoch	sensibler Moorbereich

74_14	sonst. Maßnahmen zur Auenentwicklung	mäßig	Entwicklung von Mehrbettgerinnen zulassen, v.a. in Flachabtorfungsbereichen!
79_11	Ufervegetation erhalten / pflegen	hoch	Gehölze im Nahbereich des Gewässers nicht beseitigen, da wichtige Strukturelemente

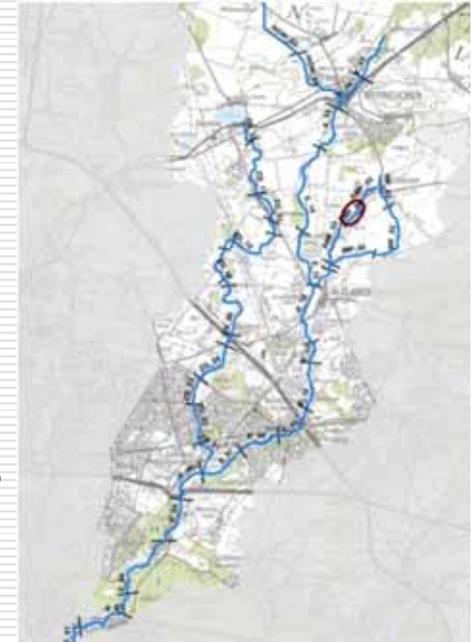
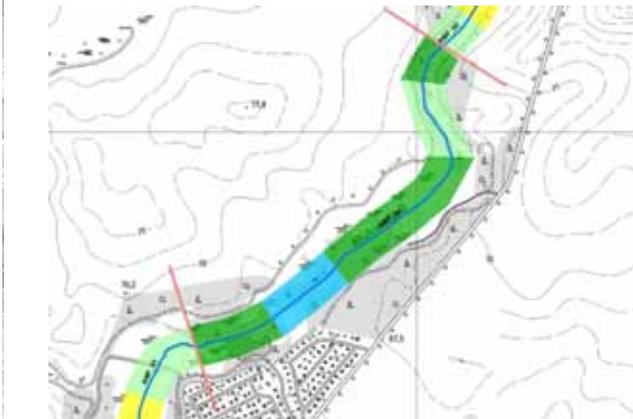
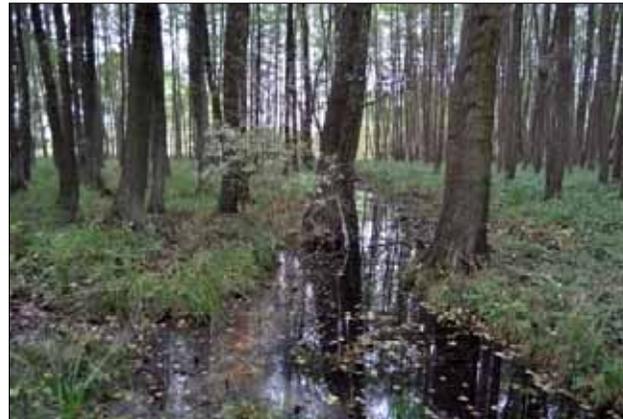
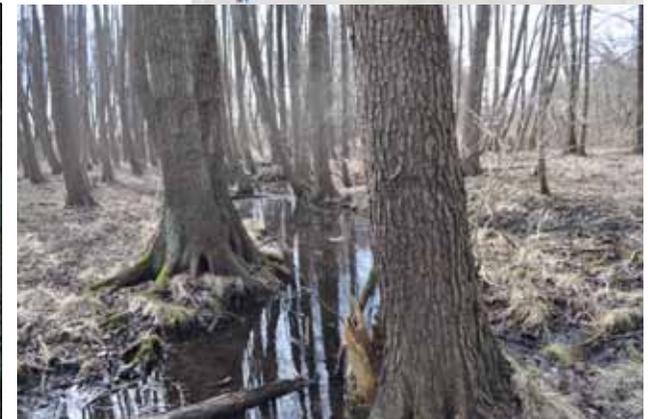
Altlandsberger Mühlenfließ – AMF_04 Infos zur Bestandssituation

Morphologie:

Gesamtbewertung: überwiegend Güteklasse [GK] 3 (mäßig verändert)

Sohle: GK 4 bis GK 6 (sehr stark verändert)

Ufer: GK 1 (unverändert) und GK 2

Land: GK 1 und GK 2 (gering verändert)

Defizit: 0 -> kein Handlungsbedarf gem. WRRL

Durchgängigkeit: **gegeben**

sonstiges: Fließgewässer-Typ 11 (organisch geprägter Bach), Teil des NSG und FFH-Gebiets „Langes Eisenfließ und Wegendorfer Mühlenfließ“, innerhalb Niedermoorbereich

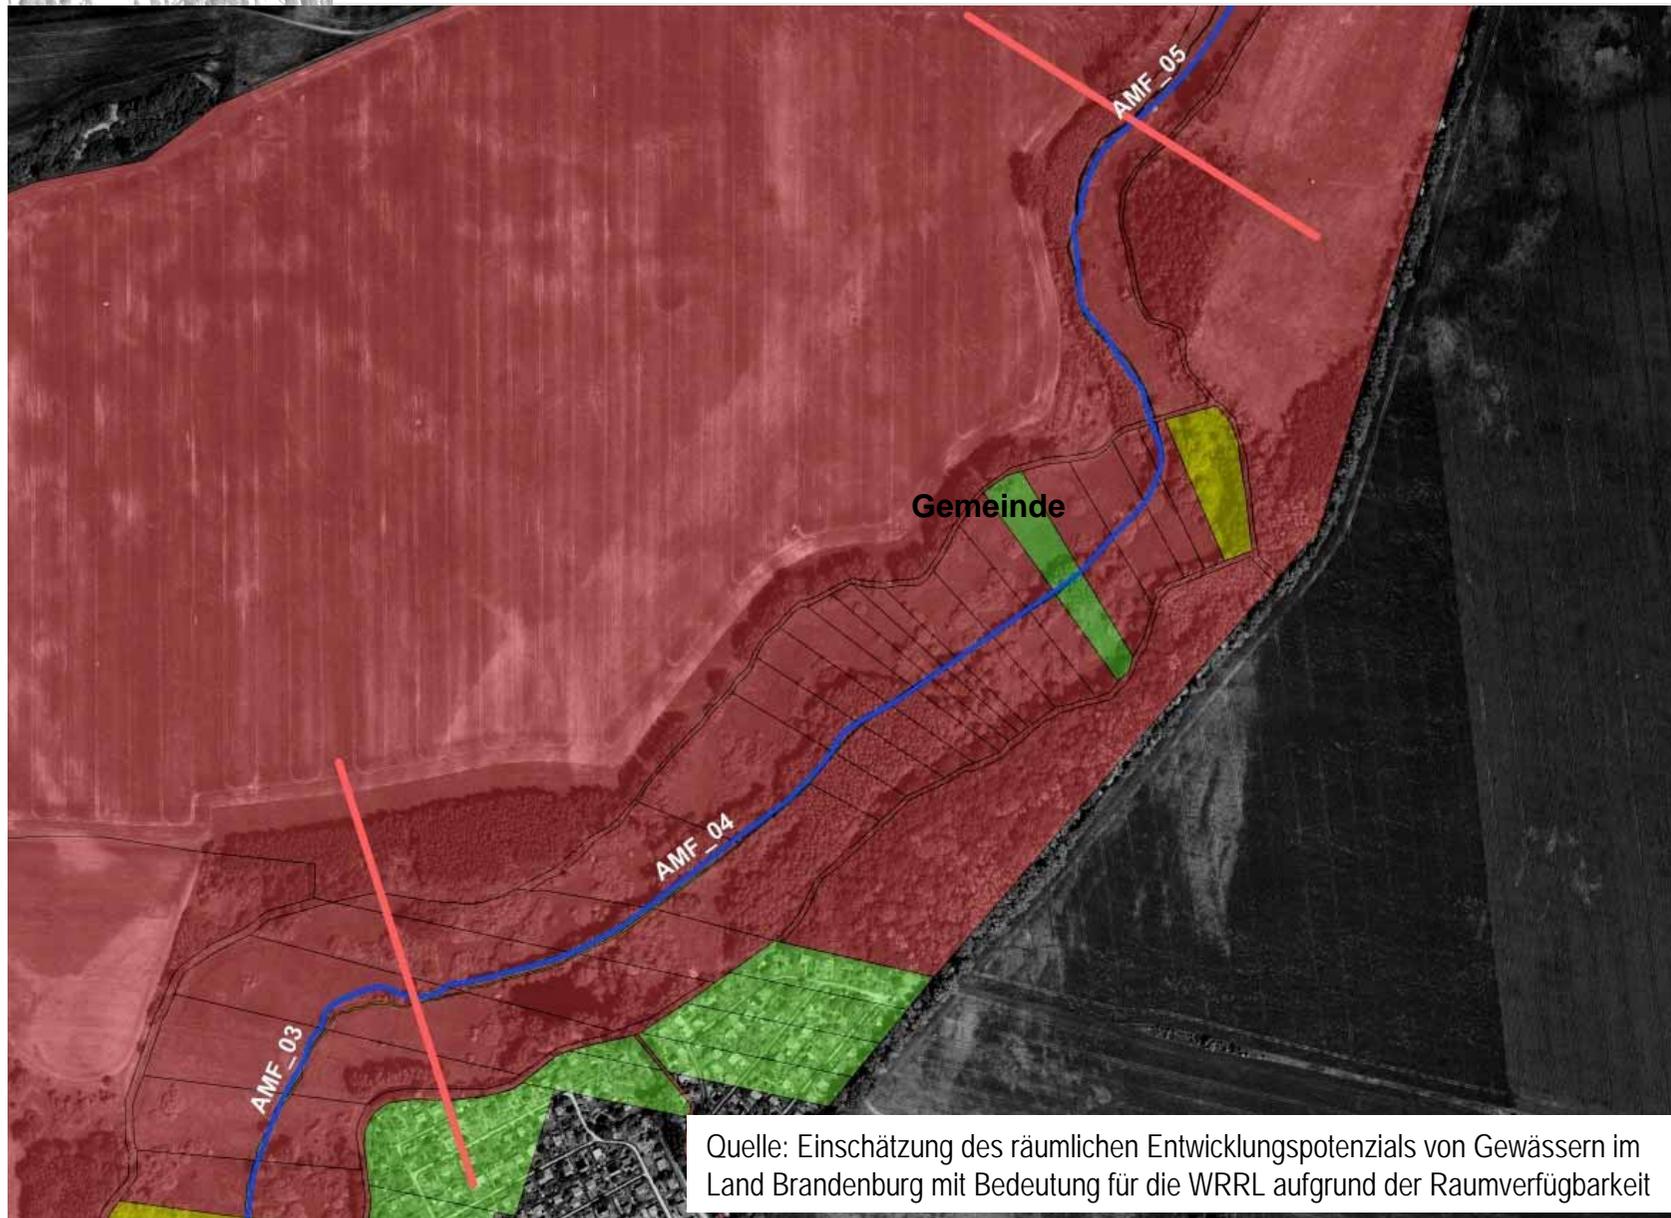
Altlandsberger Mühlenfließ – AMF_04 integrierte Maßnahmenplanung

<i>Maßn.-ID</i>	<i>Maßnahmen-Beschreibung</i>	<i>Umsetzungs-priorität</i>	<i>Bemerkung</i>
70_09	Gewässerunterhaltung einstellen (Eigendynamik zulassen)	hoch	um eine weitere Verbesserung zu ermöglichen

Aus Sicht der WRRL keine Maßnahmen erforderlich!

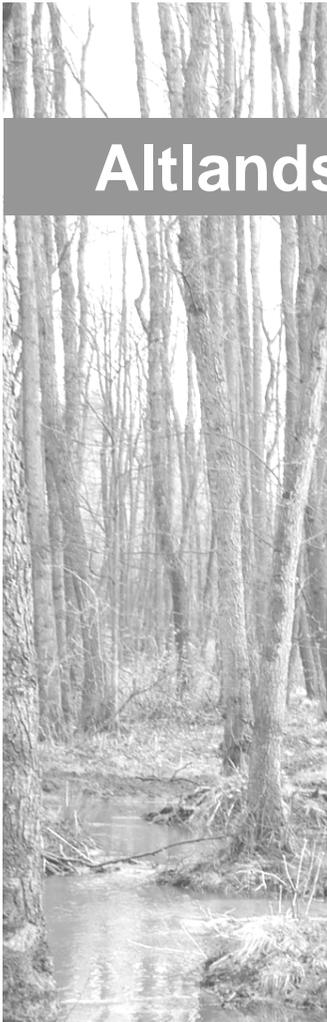
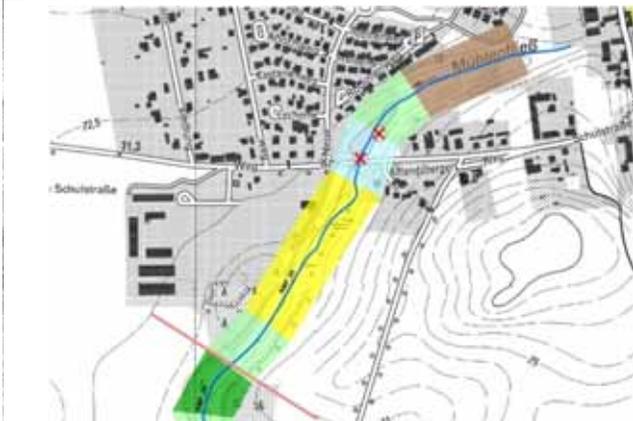
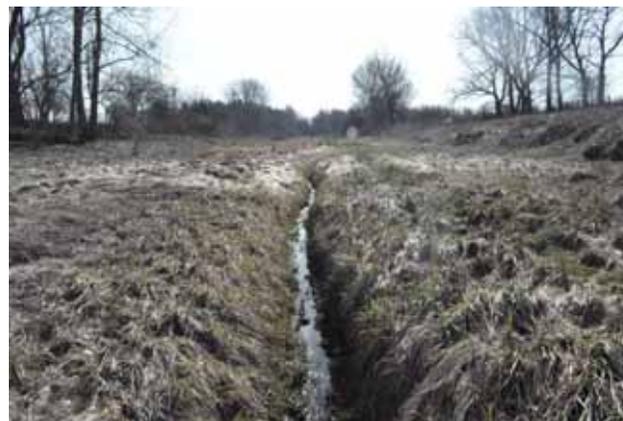
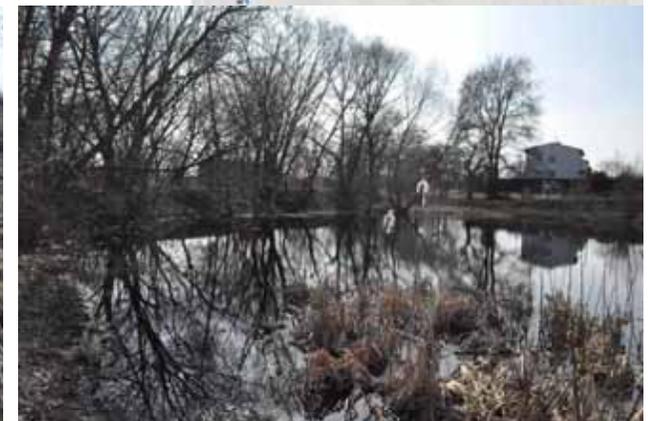
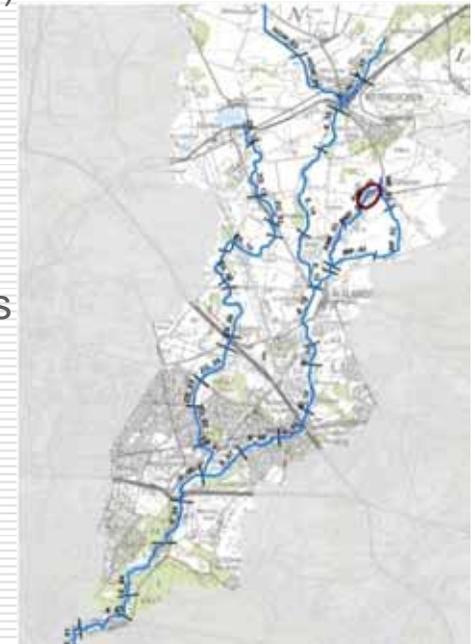
Altlandsberger Mühlenfließ – AMF_05 Infos zur Bestandssituation

Morphologie:

Gesamtbewertung: Güteklasse [GK] 4 und GK 5 (stark verändert)

Sohle: GK 6 und GK 7 (vollständig verändert)

Ufer: GK 2 bis GK 5 (stark verändert)

Land: GK 3 (mäßig verändert)

Defizit: -2 -> Handlungsbedarf gem. WRRL

Durchgängigkeit: **nicht gegeben** (Durchgängigkeit für Fische und MZB nicht gegeben, da Teich im Hauptschluss ein Wanderhindernis darstellt)

sonstiges: Fließgewässer-Typ 11 (organisch geprägter Bach), teilweise innerhalb des NSG und FFH-Gebiets „Langes Eisenfließ und Wegendorfer Mühlenfließ“, innerhalb Niedermoorbereich

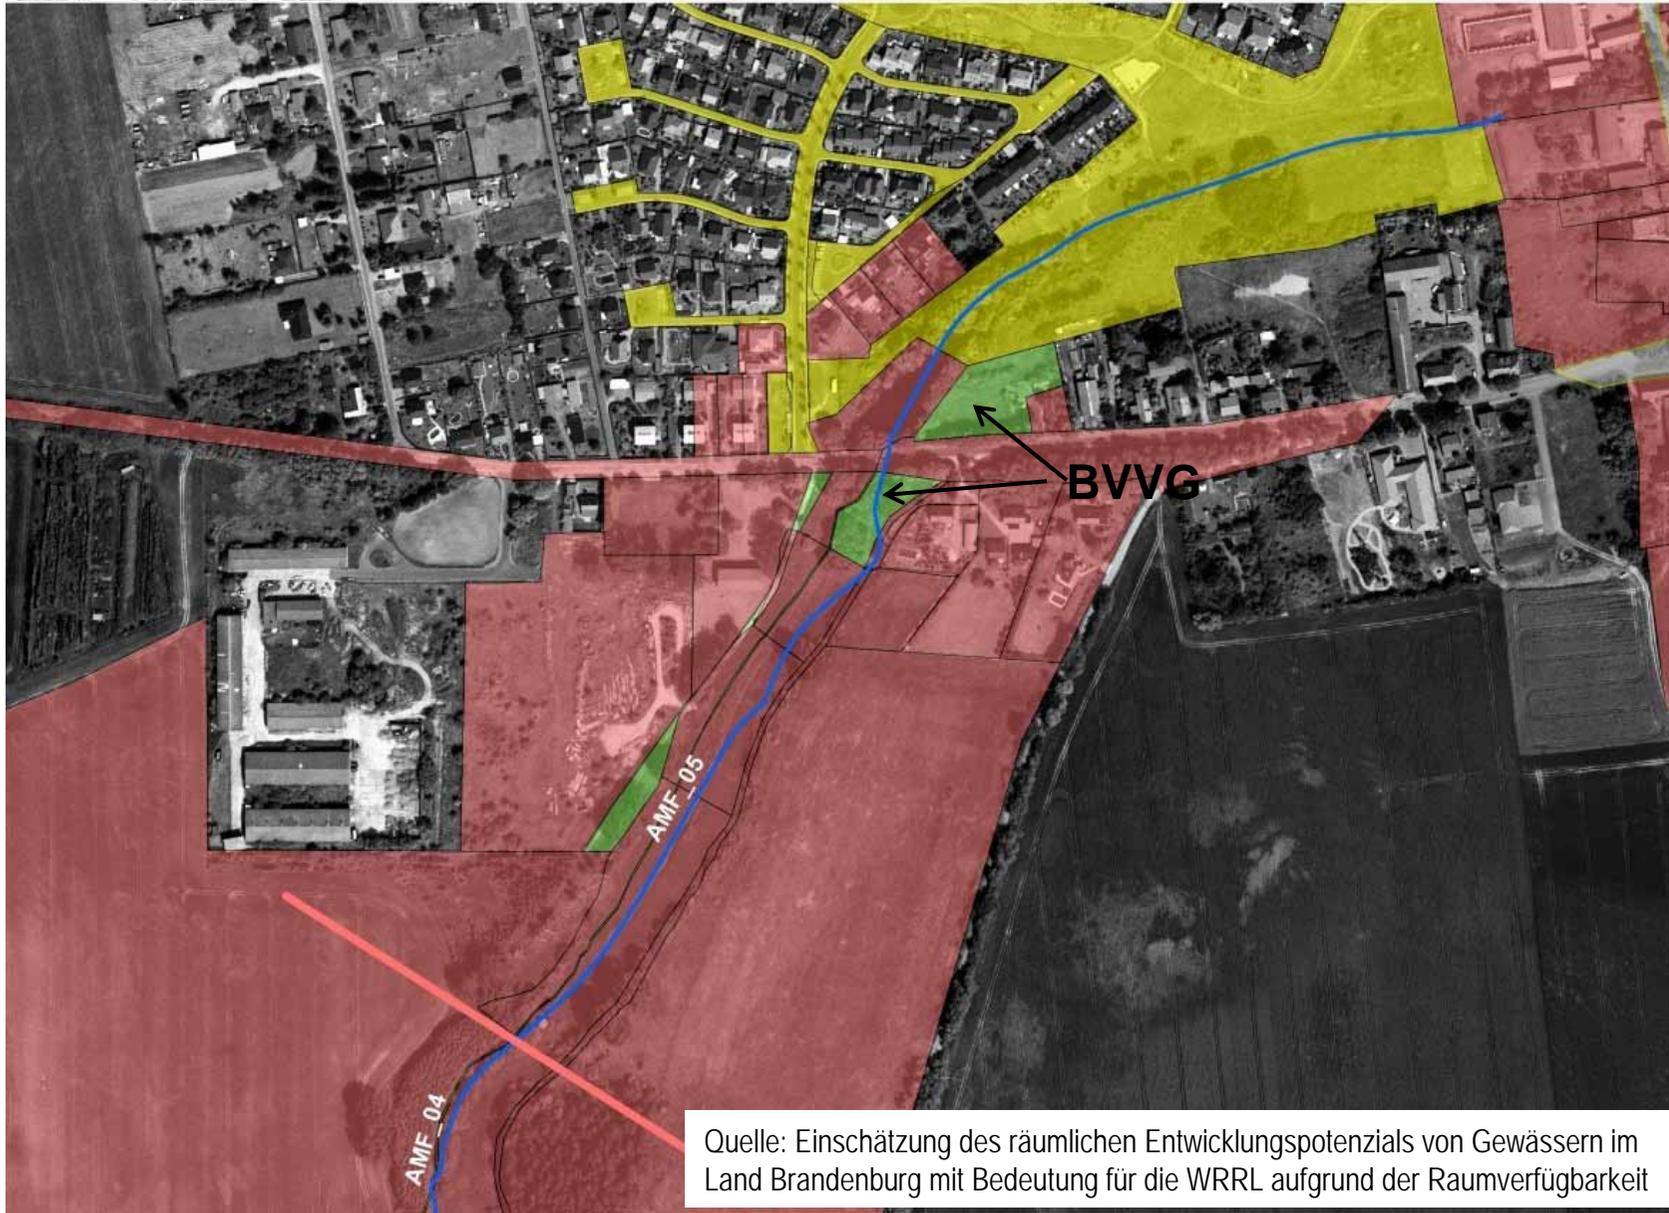
Altlandsberger Mühlenfließ – AMF_05 integrierte Maßnahmenplanung

<i>Maßn.-ID</i>	<i>Maßnahmen-Beschreibung</i>	<i>Umsetzungs-priorität</i>	<i>Bemerkung</i>
70_01	Gewässerentwicklungskorridor ausweisen	hoch	nur unterh. der Alten Schulstraße, Zielkorridor-Breite: 15m
70_02	Flächenerwerb für Gewässerentwicklungskorridor	hoch	nur unterh. der Alt. Schulstraße
70_03	Nutzungsänderung im Gewässerentwicklungskorridor	mäßig	nur unterh. der Alt. Schulstraße
70_05	Gewässersohle anheben	sehr hoch	nur unterh. der Alt. Schulstraße
72_04	Ufer durch Nischen etc. brechen	hoch	nur unterh. der Alt. Schulstraße
72_07	natürliche Habitatelemente einbauen (Totholz)	sehr hoch	
72_08	naturnahe Strömunglenker einbauen (z.B. Fallbäume)	sehr hoch	nur unterh. der Alt. Schulstraße
73_05	Initialpflanzung für standortheimischen Gehölzsaum	hoch	Reduktion Unterh.-Aufwand
74_01	Primäraue reaktivieren	hoch	nur unterh. der Alt. Schulstraße
74_11	Wiedervernässung eines trockenengefall. Feuchtgebiets	hoch	nur unterh. der Alt. Schulstraße

74_14	sonst. Maßnahmen zur Auenentwicklung	mäßig	nur unterh. der Alt. Schulstraße: Entwicklung von Mehrbettgerinnen zulassen
79_01	Gewässerunterhaltungsplan des GUV anpassen	hoch	Gewässerunterhaltung auf Minimum reduzieren

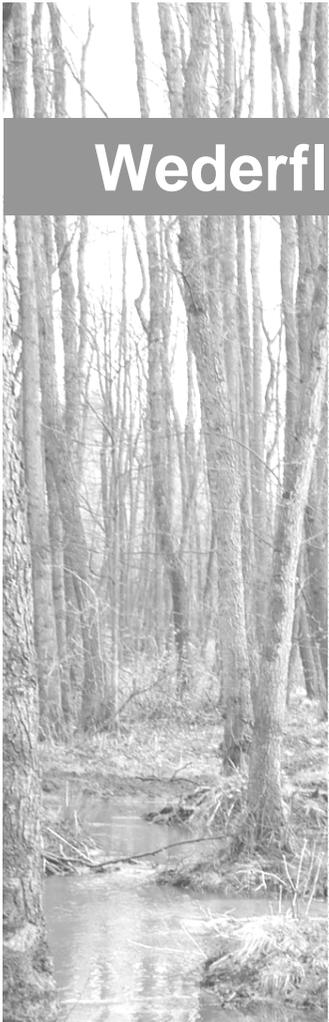
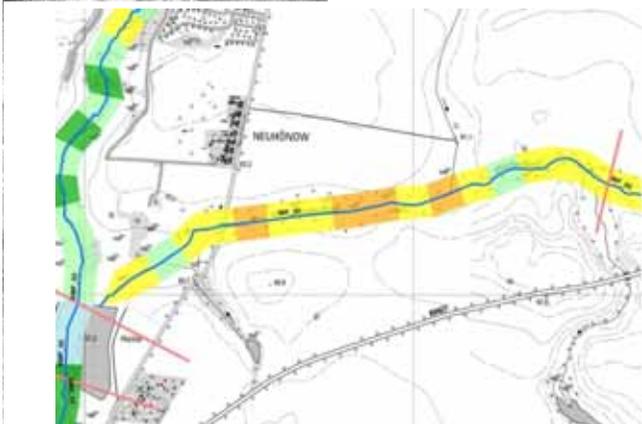
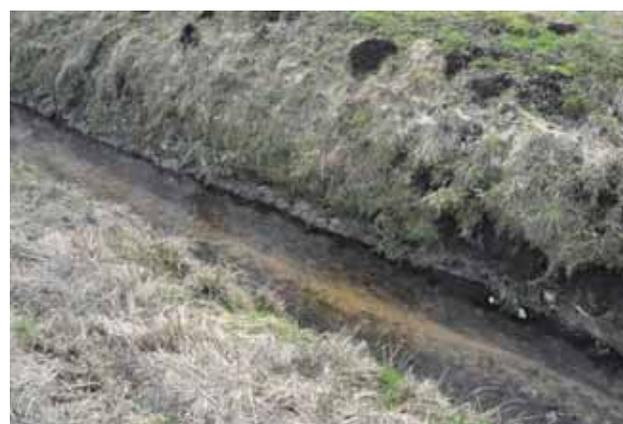
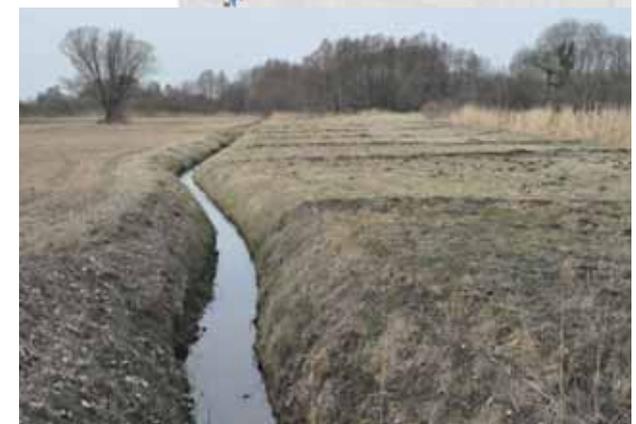
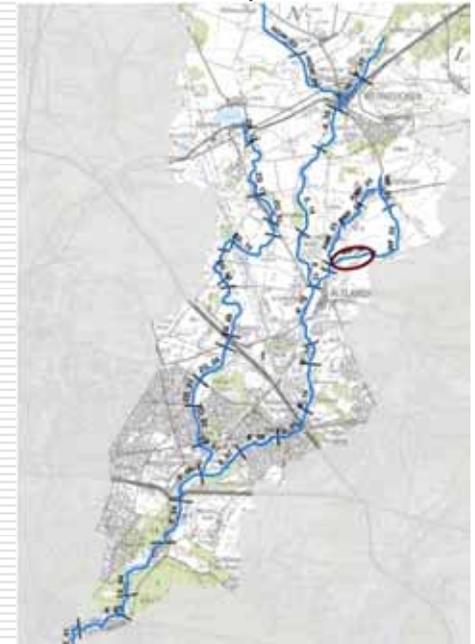
Wederfließ – WF_01 Infos zur Bestandssituation

Morphologie:

Gesamtbewertung: Güteklasse [GK] 5 und GK 6 (sehr stark verändert)

Sohle: überwiegend GK 5 und GK 6 (sehr stark verändert)

Ufer: überwiegend GK 5

Land: GK 3 (mäßig verändert)

Defizit: -2 -> Handlungsbedarf gem. WRRL

Durchgängigkeit: **gegeben**

sonstiges: Fließgewässer-Typ 11 (organisch gepr. Bach), westlicher Bereich Teil des NSG und FFH-Gebiets „Langes Eisenfließ und Wegendorfer Mühlenfließ“, innerhalb Niedermoorbereich (tlw. Sanierungsbedarf), EU-Life-Projektgebiet (hier Hagerungsmahd vorgesehen)
