Planungsteam GEK 2015

GEK Neuenhagener Mühlenfließ-Erpe

Die integrierte Maßnahmenplanung

Neuenhagener Mühlenfließ-Erpe

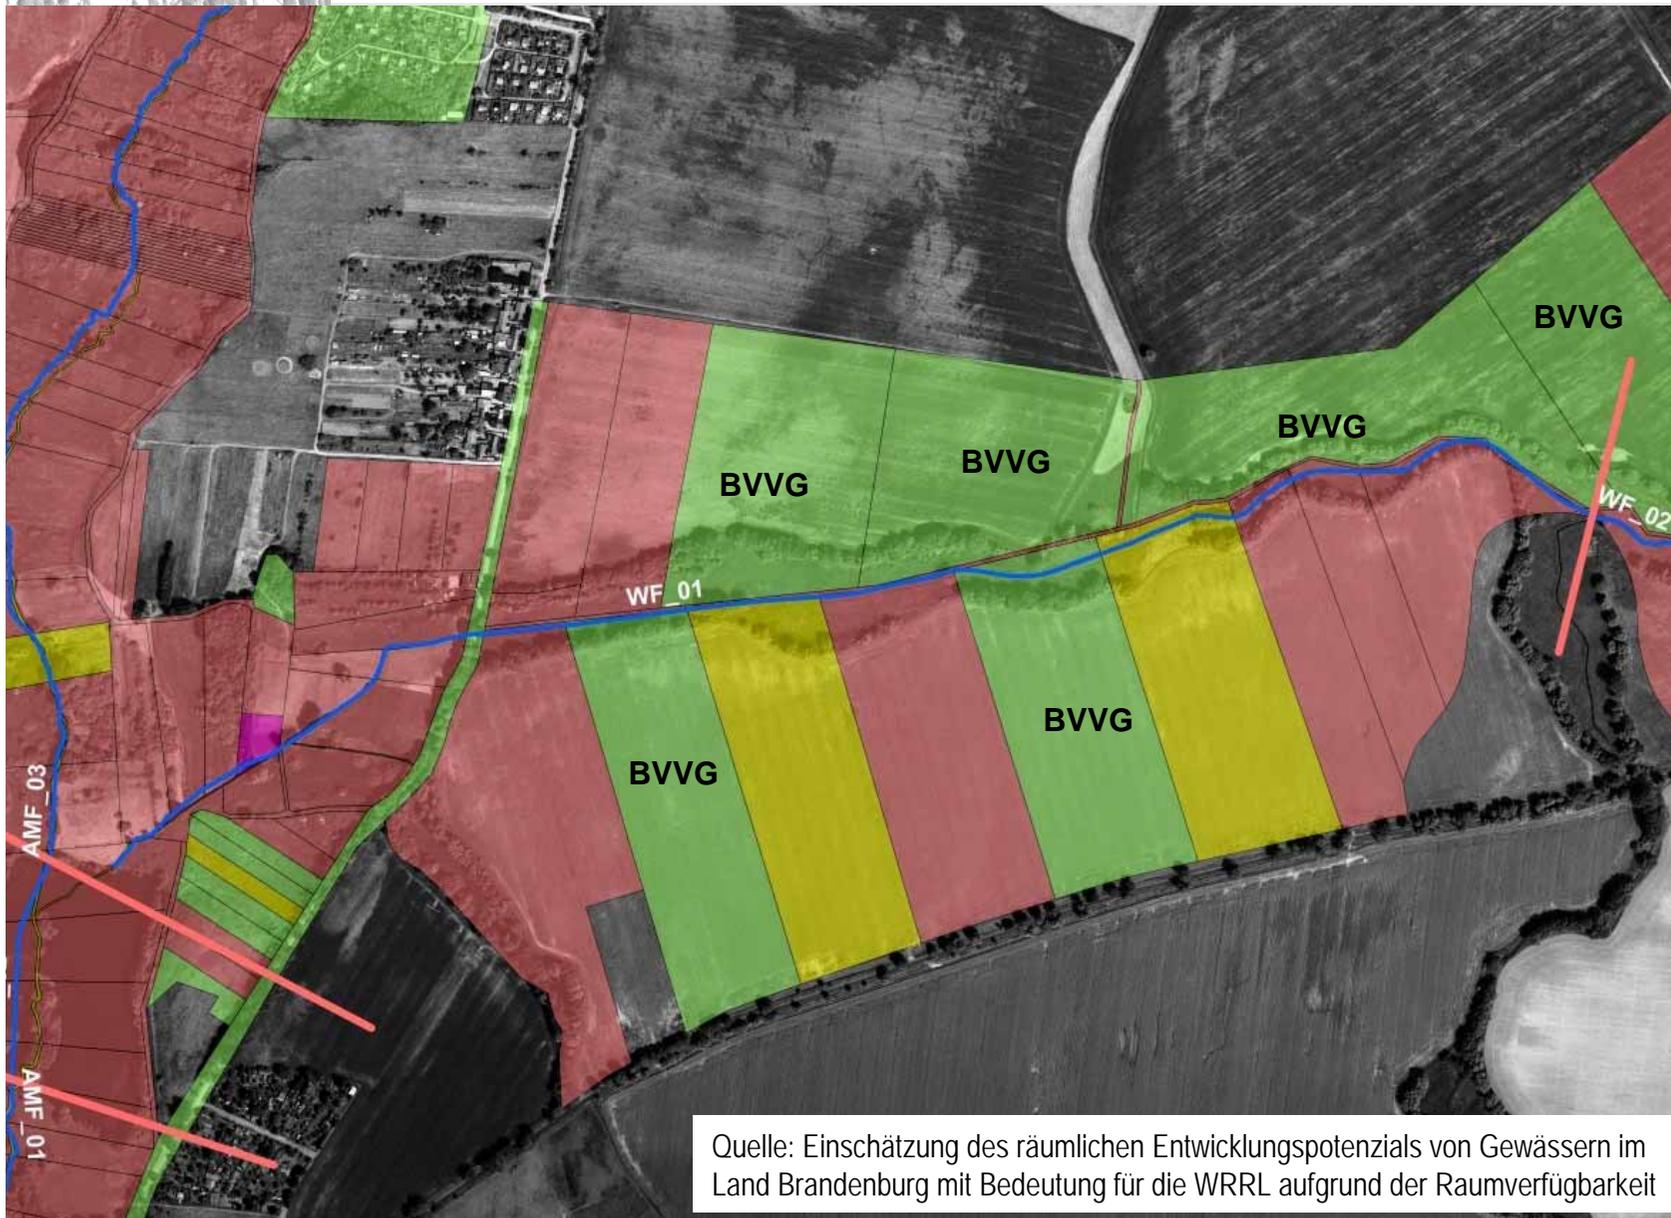
Wederfließ – WF_01 integrierte Maßnahmenplanung

Maßn.-ID	Maßnahmen-Beschreibung	Umsetzungs-priorität	Bemerkung
70_01	Gewässerentwicklungskorridor ausweisen	hoch	Zielkorridorbreite: 15m
70_02	Flächenerwerb für Gewässerentwicklungskorridor	hoch	u.a. BVVG-Flächen
70_03	Nutzungsänderungen im Entwicklungskorridor	mäßig	außerhalb des FFH-Gebiets vollst. Nutzungsaufgabe
70_05	Gewässersohle anheben	sehr hoch	v.a. unterhalb der Ortsstraße Neuhönow
70_08	Steuerung naturnaher Abflussverhältnisse	hoch	siehe hierzu Exkurs Folgefolie!
70_09	Gewässerunterhaltung einstellen (Eigendyn. ermögl.)	hoch	unterhalb Ortsstraße Neuhönow
72_01	Initialgerinne für Neutrassierung anlegen	hoch	Anlage eines typgemäßen Gewässerverlaufs
72_04	Ufer durch Nischen etc. brechen	hoch	nur, wenn nicht 72_01
72_07	natürliche Habitatelemente einbauen (Totholz)	sehr hoch	
72_08	naturnahe Strömungslenker einbauen (z.B. Fallbäume)	sehr hoch	
73_05	Initialpflanzungen für standortheimischen Gehölzsaum	hoch	Reduktion Unterh.-Aufwand

74_01	Primäraue reaktivieren	hoch	Nutzungsextensiv. /-einstellung
74_07	Entwässerungsgraben kammern oder verfüllen	hoch	Seitengräben
74_11	Wiedervernässung eines trockengefall. Feuchtgebiets	hoch	Erlenbruch entwickeln
74_14	sonstige Maßnahme zur Auenentwicklung	mäßig	Mehrbettgerinne zulassen
79_01	Gewässerunterhaltungsplan des GUV anpassen	hoch

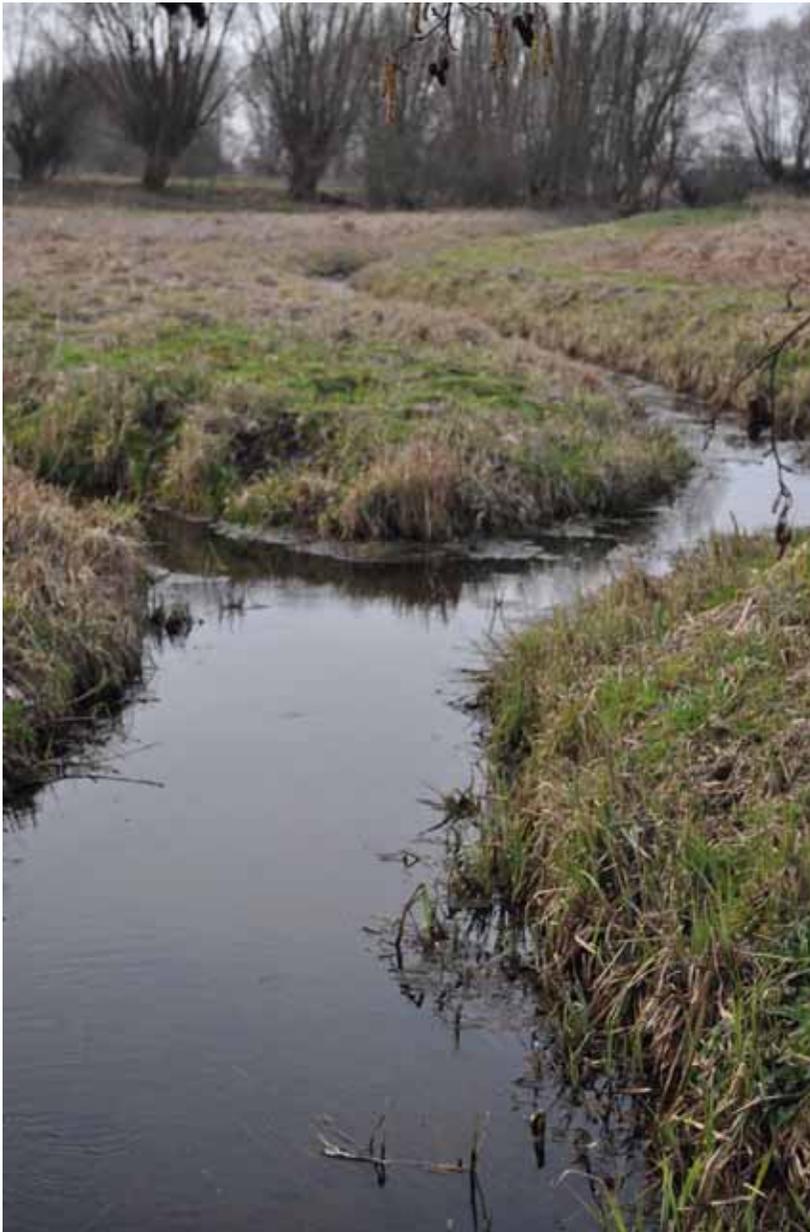
Wasserüberleitung in den Fredersdorfer Mühlenfließ:

Aus „GEK-interner“ Sicht, sollte eine Wasserüberleitung in den Fredersdorfer Mühlenfließ vermieden werden, da das Wasser zur Stabilisierung der Moore im FFH-Gebiet „Langes Elsenfließ und Wegendorfer Mühlenfließ“ benötigt wird (EU-Life-Projekt).

Gleichfalls sind auch beim Fr. Mühlenfließ Wassermangel-Probleme bekannt (v.a. im Unterlauf).

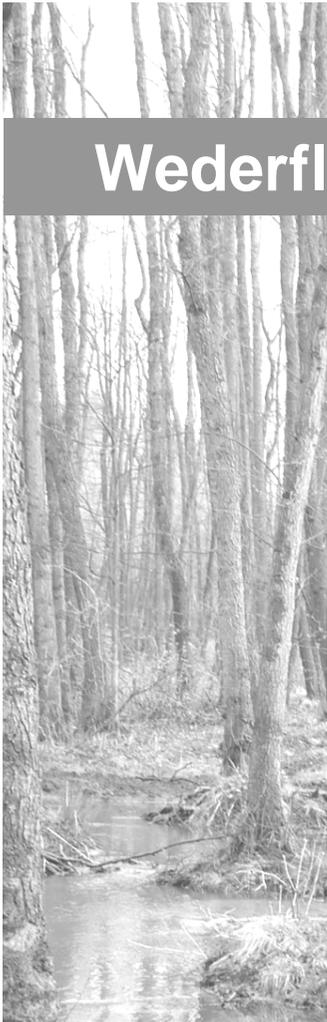
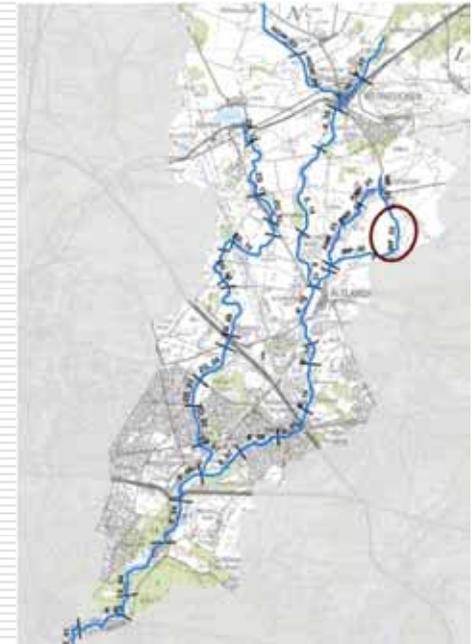
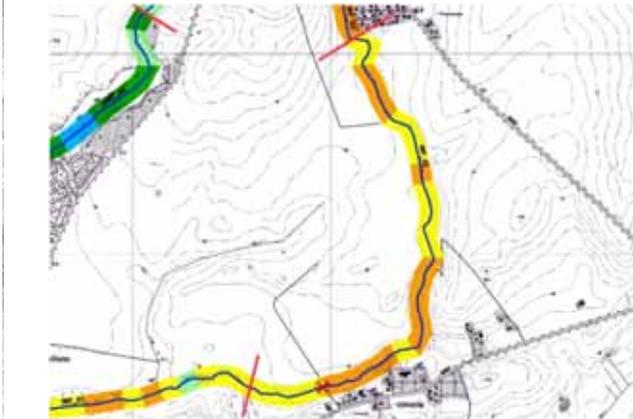
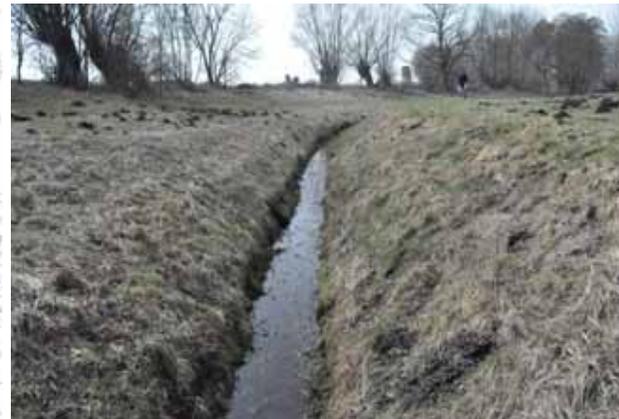
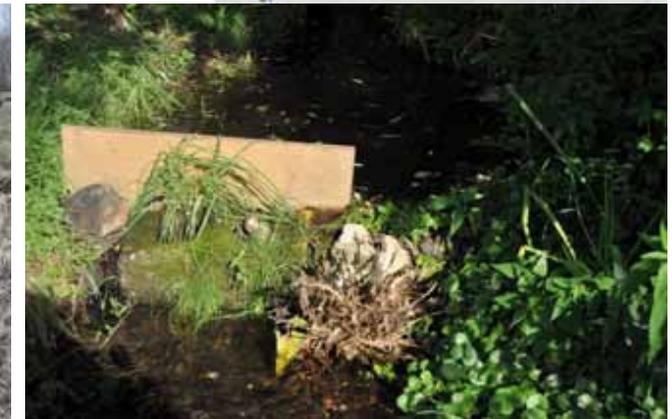
Wederfließ – WF_02 Infos zur Bestandssituation

Durchgängigkeit: **nicht gegeben** (aufgrund provisorischen kleinen Damm)

sonstiges: Fließgewässer-Typ 11 (organisch geprägter Bach)

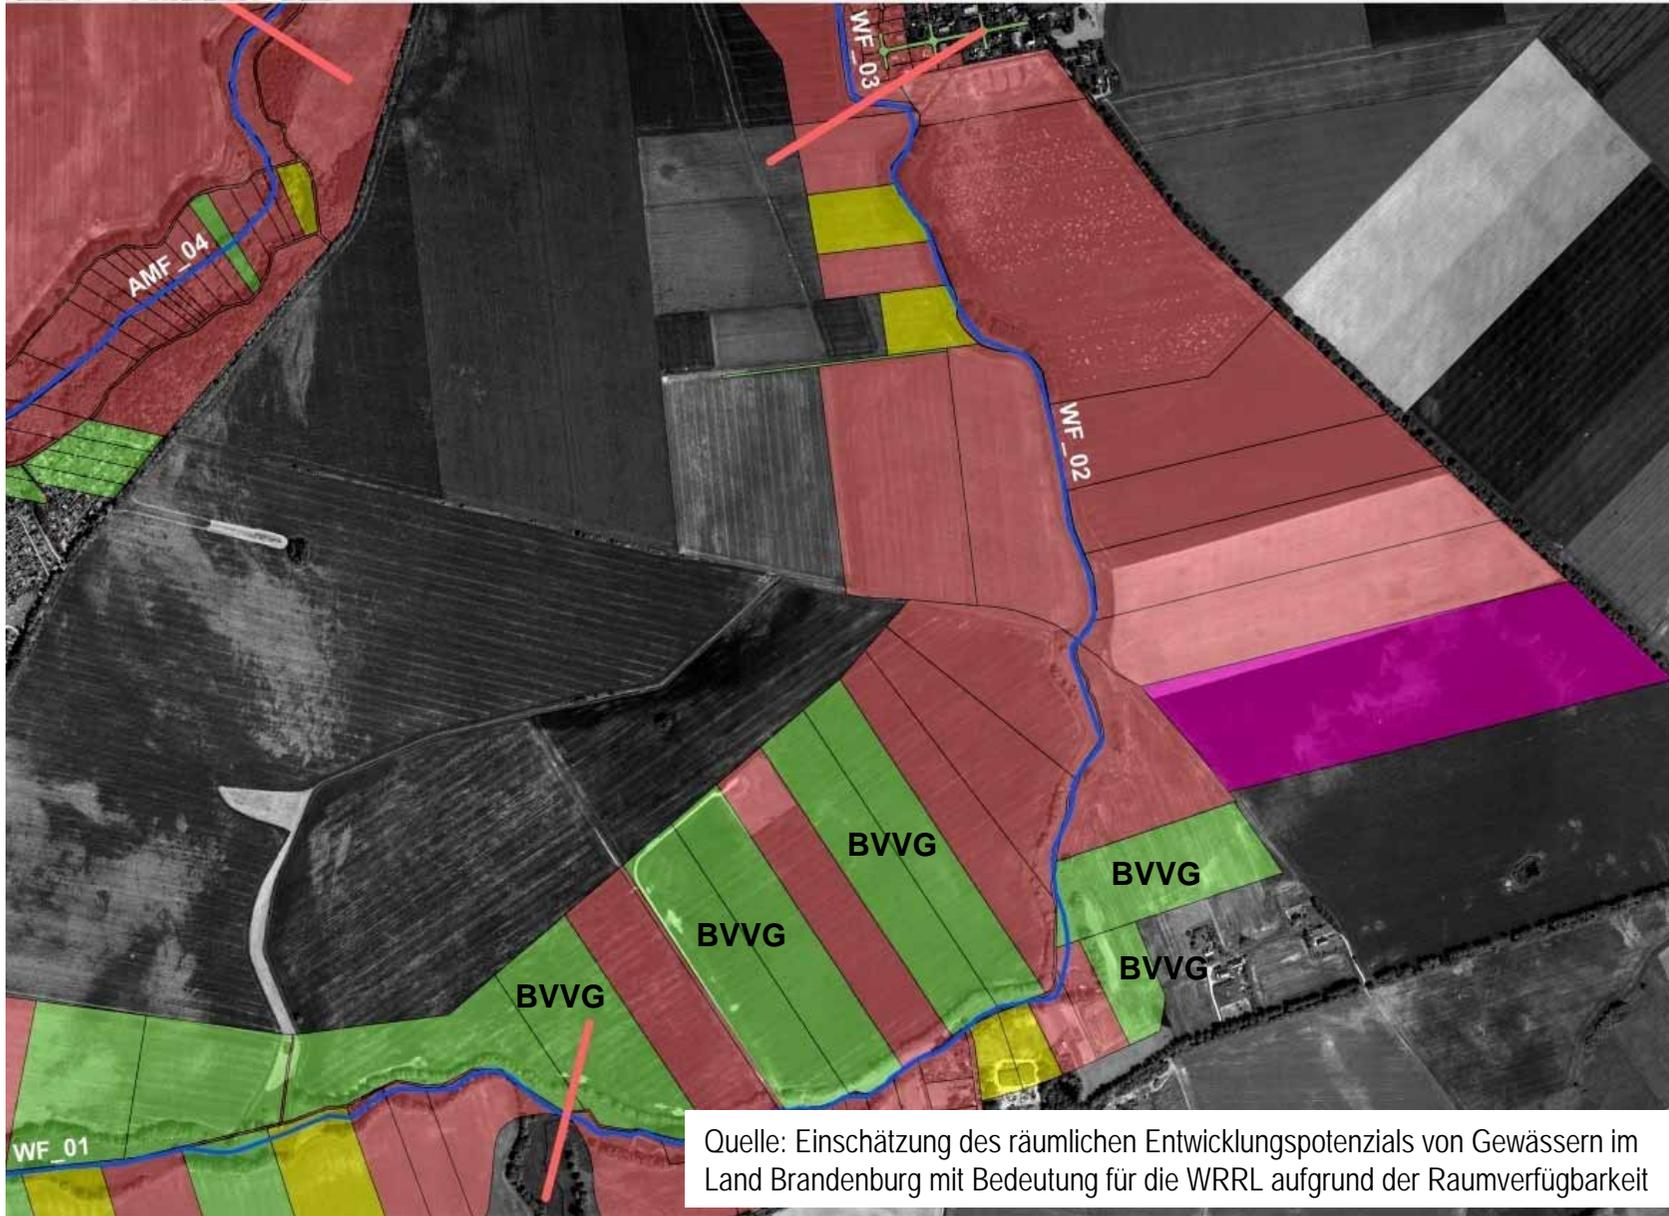
Wederfließ – WF_02 integrierte Maßnahmenplanung

Quelle: Einschätzung des räumlichen Entwicklungspotenzials von Gewässern im Land Brandenburg mit Bedeutung für die WRRL aufgrund der Raumverfügbarkeit

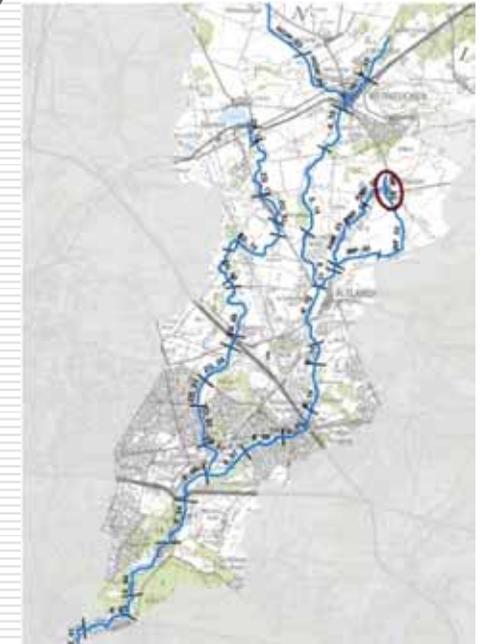
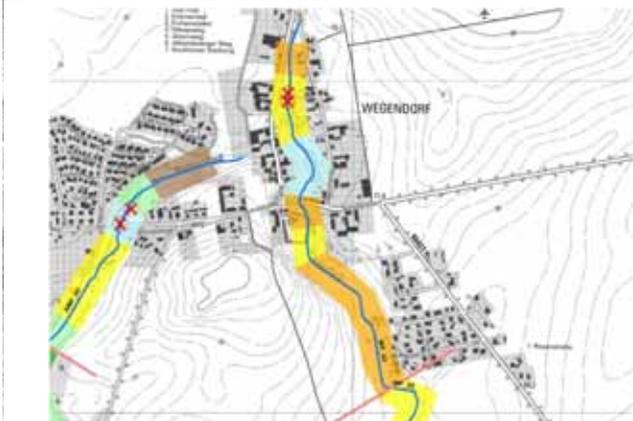
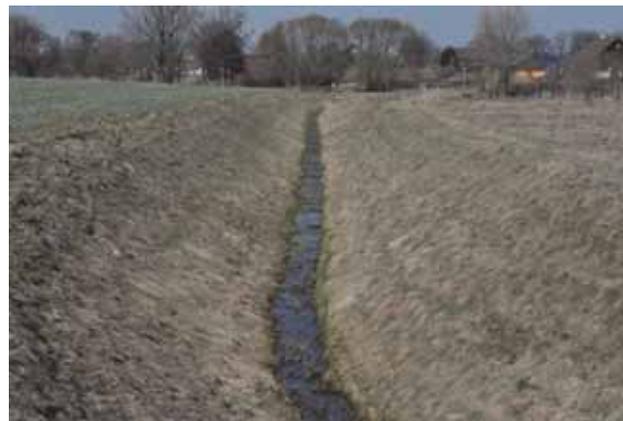
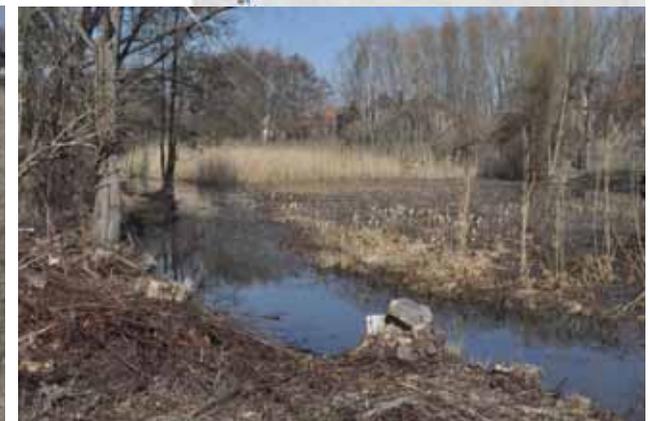
Wederfließ – WF_03 Infos zur Bestandssituation

Gesamtbewertung: Güteklasse [GK] 5 und GK 6 (stark verändert)

Durchgängigkeit: **nicht gegeben** (aufgrund des Teiches im Hauptschluss für Fische und MZB unterbrochen u. Verrohrung mit Gitter für Fische nicht durchgängig)

sonstiges: Fließgewässer-Typ 11 (organisch geprägter Bach), Bodendenkmal Ortslage Wegendorf

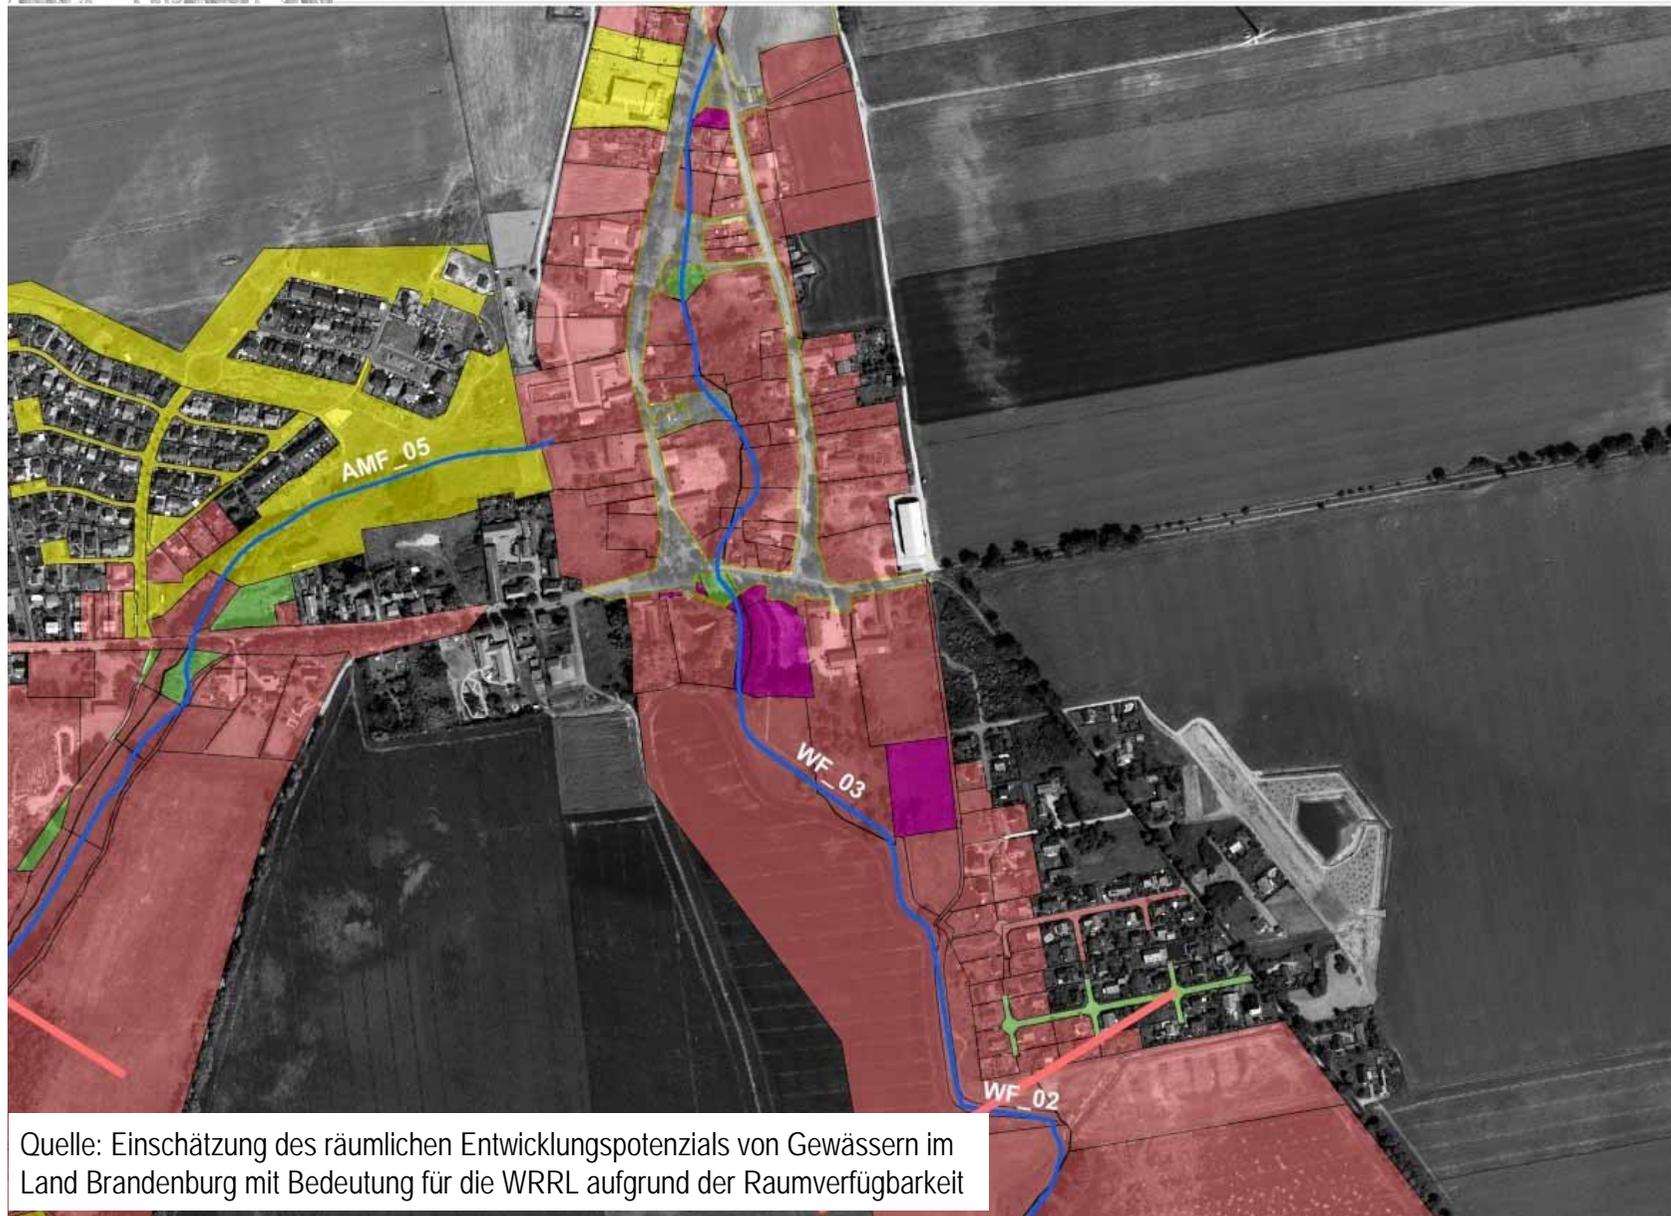
Wederfließ – WF_03 integrierte Maßnahmenplanung

Quelle: Einschätzung des räumlichen Entwicklungspotenzials von Gewässern im Land Brandenburg mit Bedeutung für die WRRL aufgrund der Raumverfügbarkeit
