Abschnittsblätter GEK Rhin 1 und 2 (WSTR)

ENTWURF 08. September 2011

Planungsabschnitte GEK Rhin 1 und 2 (WSTR)

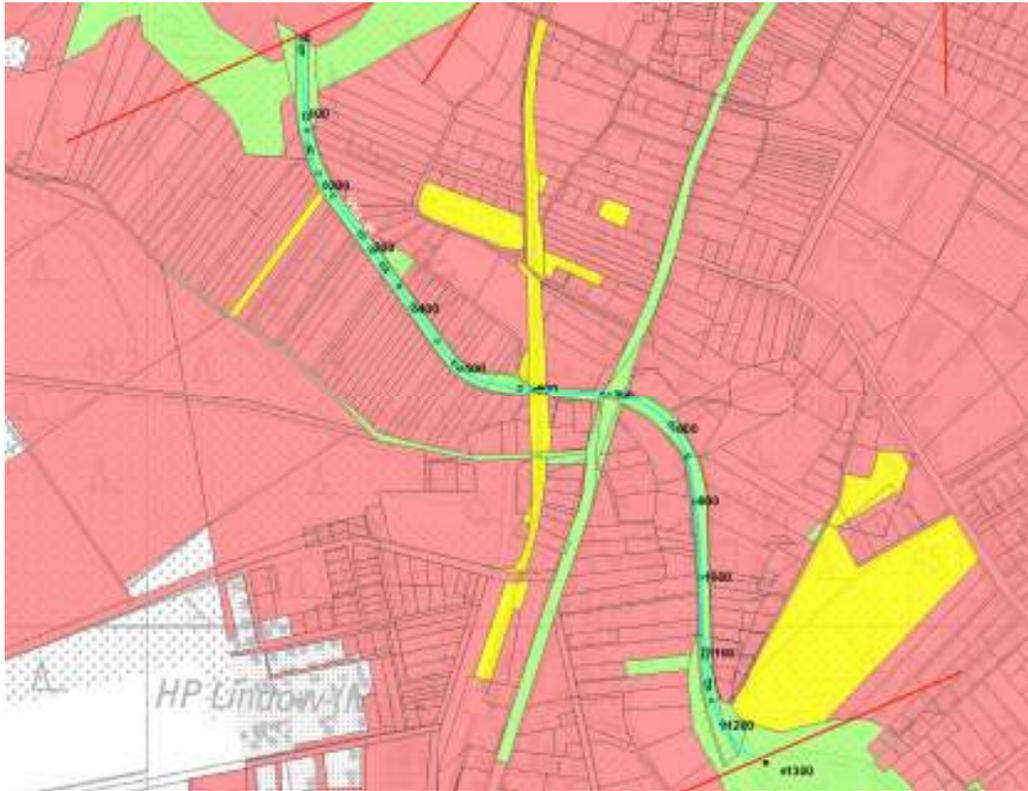
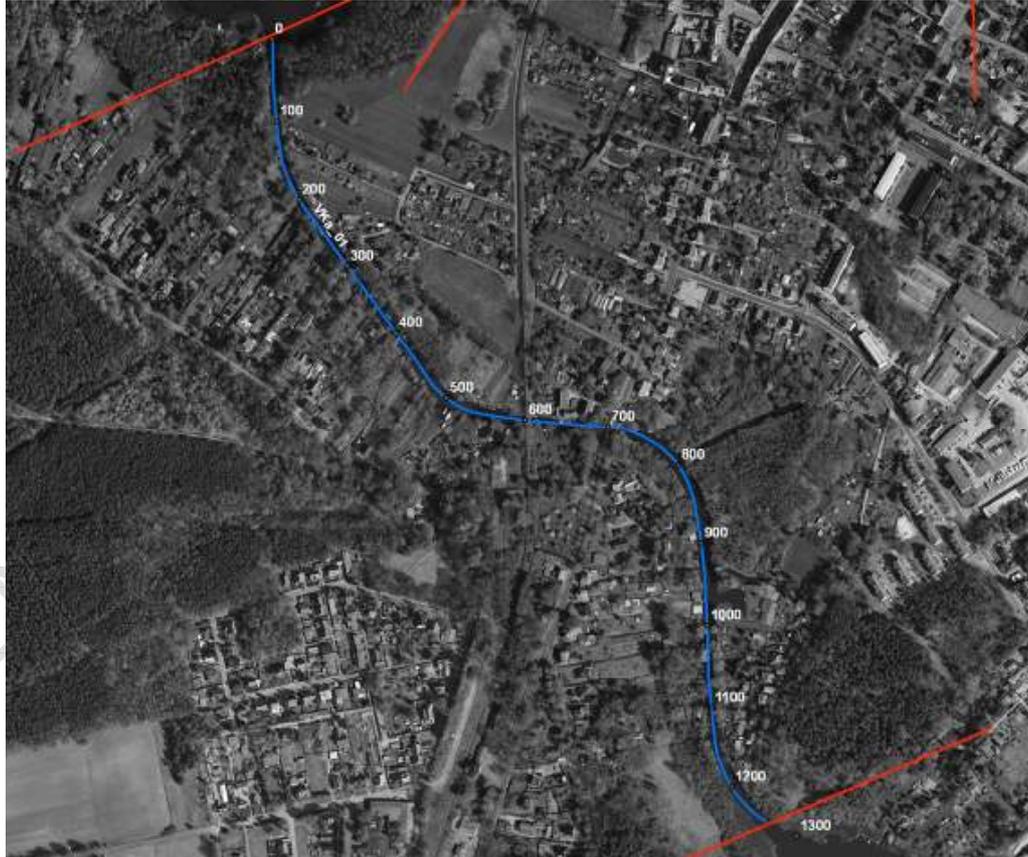
Vielitzer Kanal_01

Gewässername	Vielitzer Kanal		WK-Code	DE58824_485
Planungsabschnitt	VKa_01		Stationierung	0-1.300
Gewässerkategorie	Fließgewässer		typischer Aspekt
