# Gewässerentwicklungskonzept Stepenitz, Dömnitz & Jeetzebach

**Bürgerforum**  
19.09.2012 in Perleberg

**II. Ergebnisse des GEK Stepenitz**

Im Auftrag des  
Landesamtes für Umwelt,  
Gesundheit  
und Verbraucherschutz  
Brandenburg

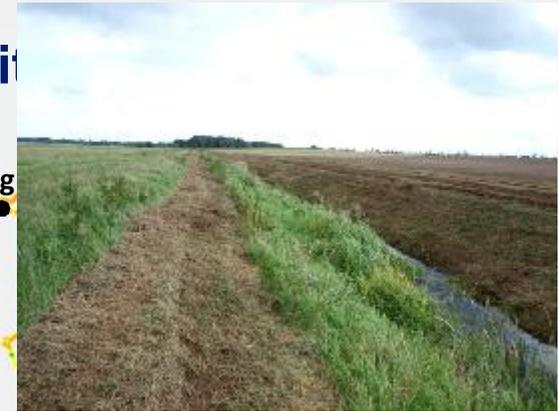
Oberlauf Stepenitz

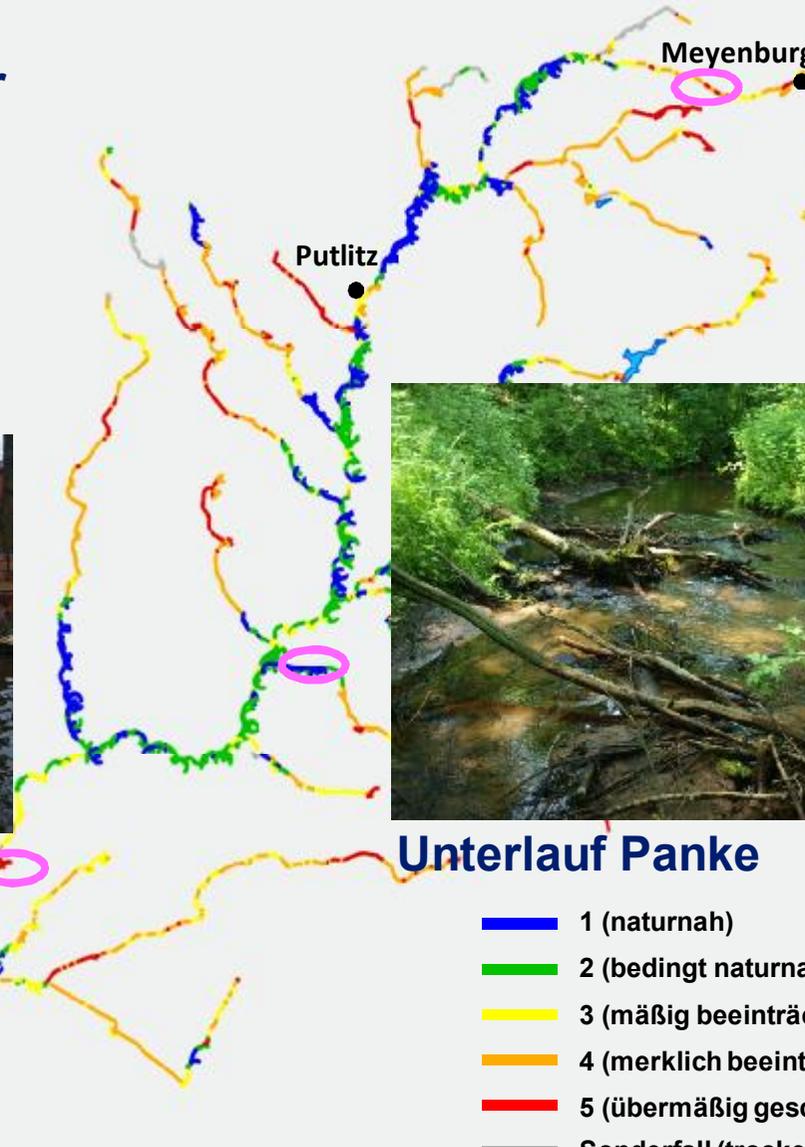
## Gewässerstruktur

- █ 1 (naturnah)
- █ 2 (bedingt naturnah)
- █ 3 (mäßig beeinträchtigt)
- █ 4 (merklich beeinträchtigt)
- █ 5 (übermäßig geschädigt)
- █ Sonderfall (trocken, Teich o.ä.)

} Zielerreichung

} Maßnahmenbedarf

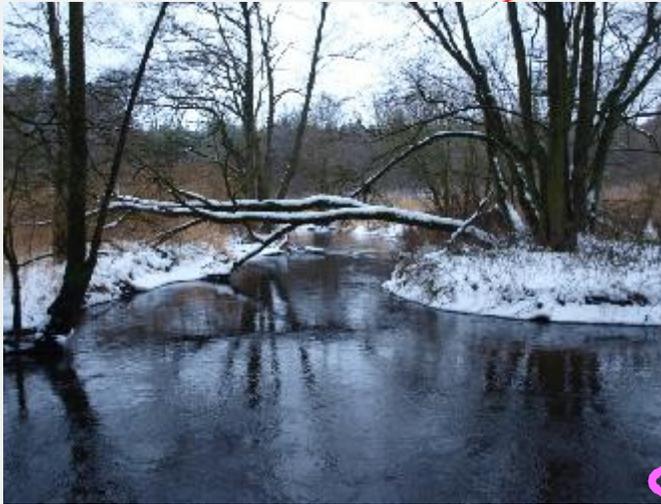
Mittellauf Stepenitz

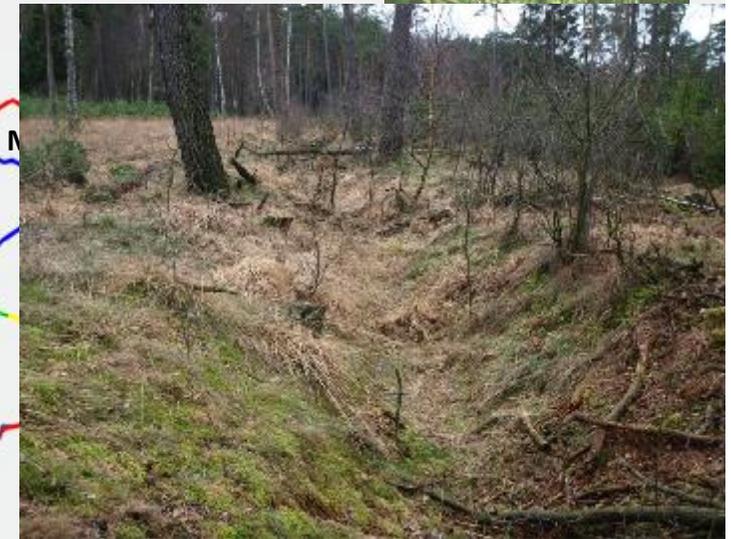
Graben 1-22-10

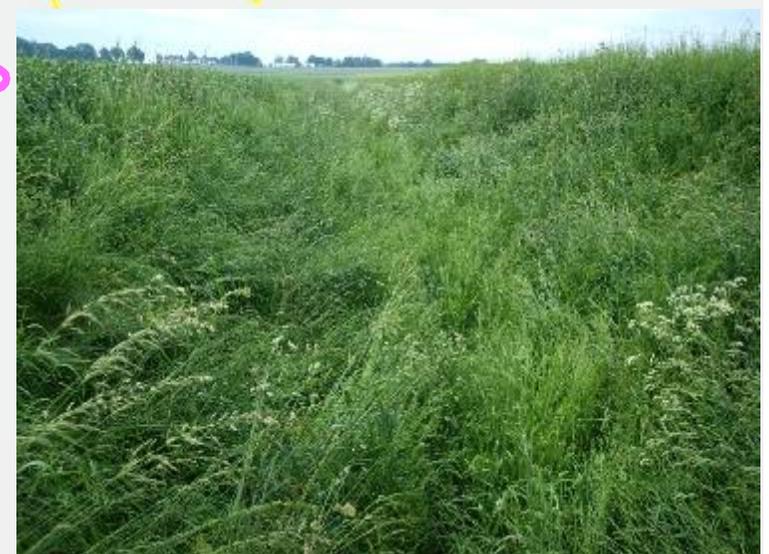
Oberlauf Panke

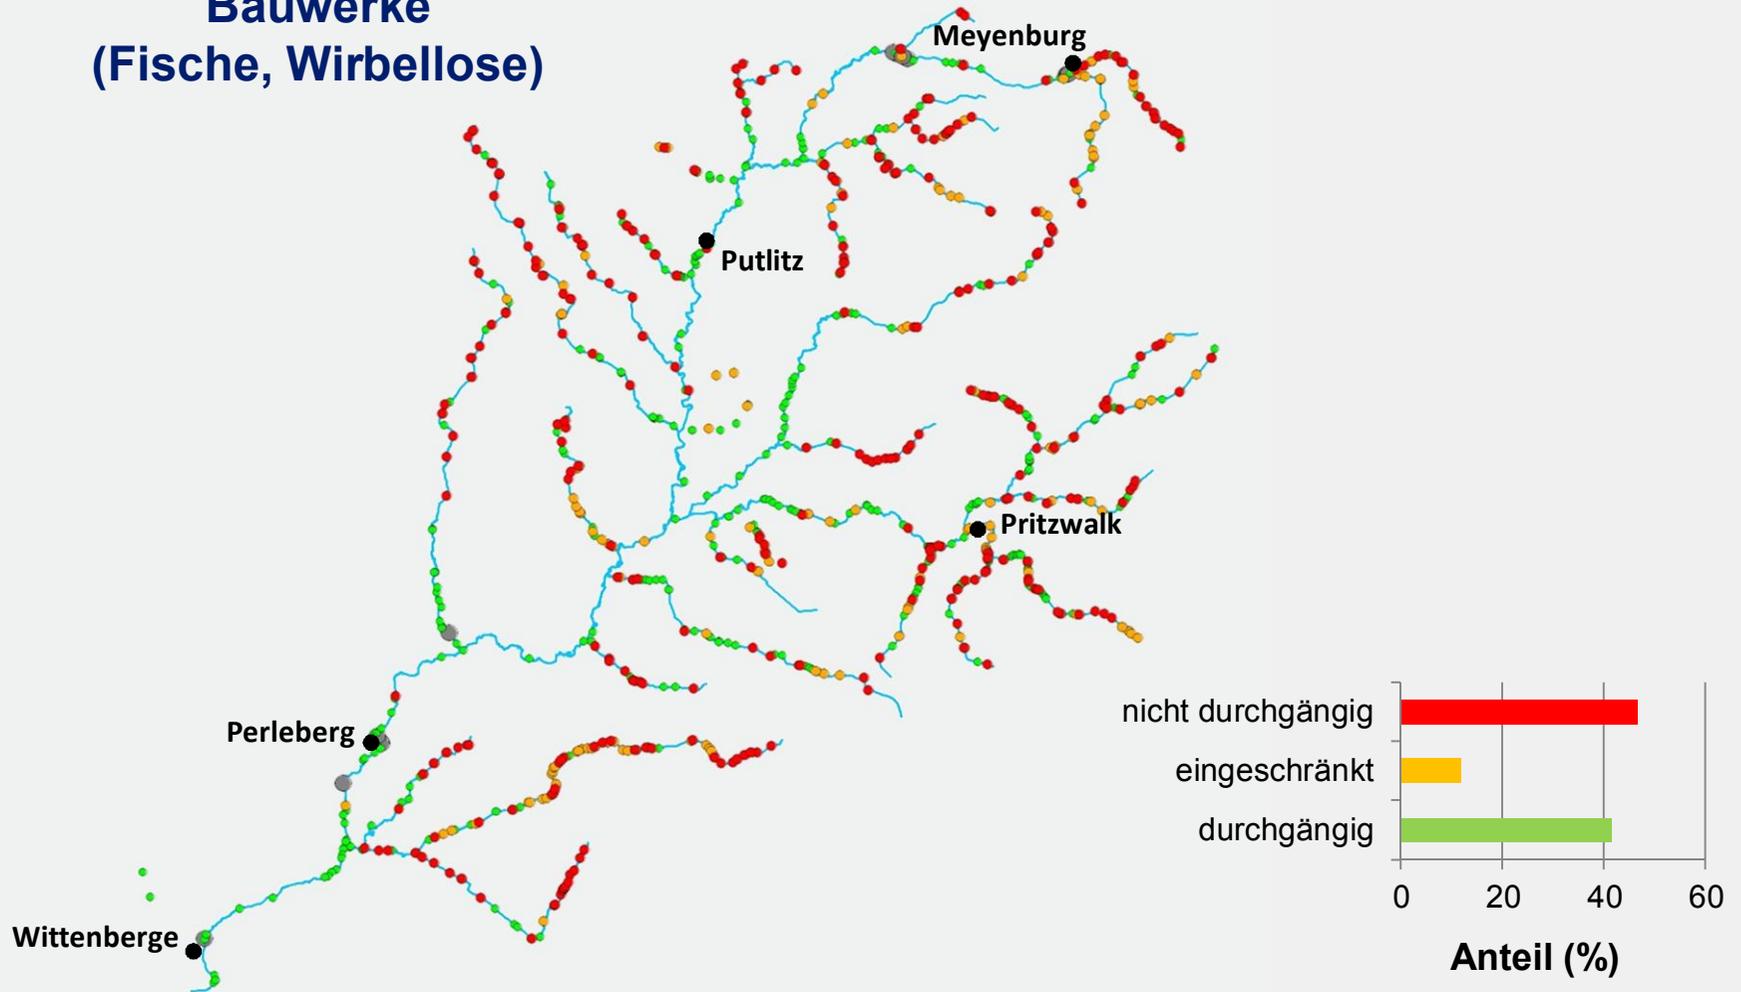
## Ökologische Durchgängigkeit der Bauwerke (Fische, Wirbellose)

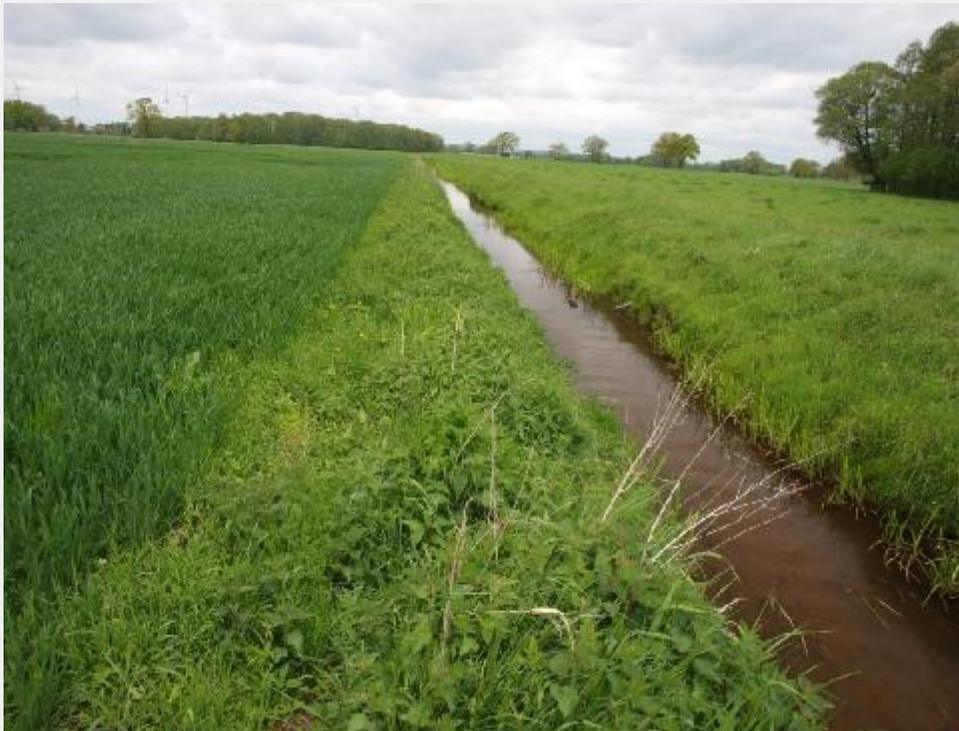
Mittellauf Schlatbach

### Defizit:

überwiegend geradliniger  
Gewässerverlauf, strukturarmes  
Profil ohne nennenswerte Tiefen-  
und Breitenvarianz, fehlende  
Gewässerrandstreifen

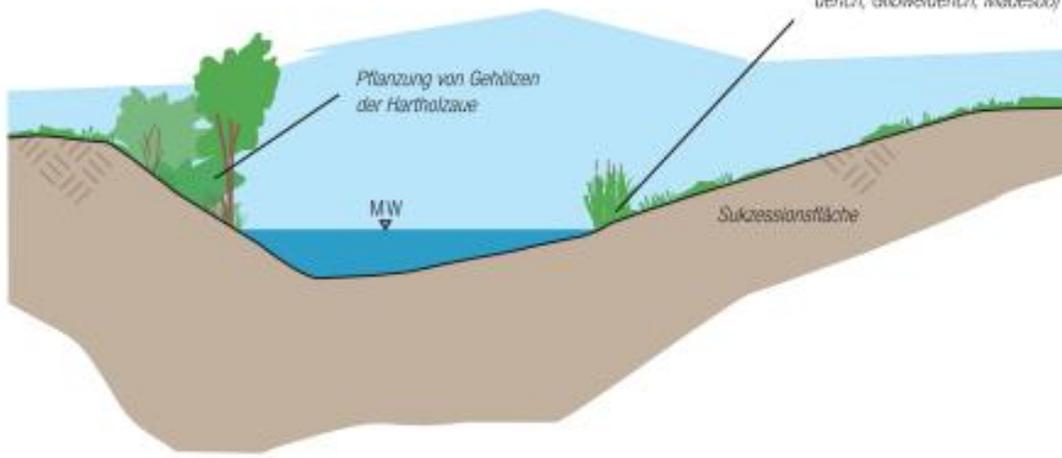
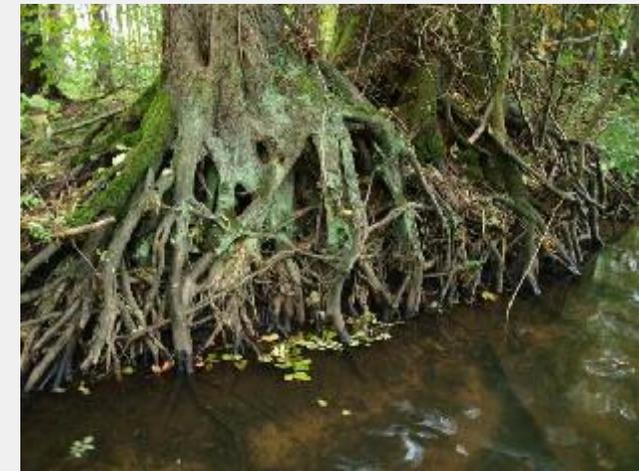
#### QUERSCHNITT

Maßnahme:

**Ausweisung Gewässerrandstreifen**

**Gehölzentwicklung**

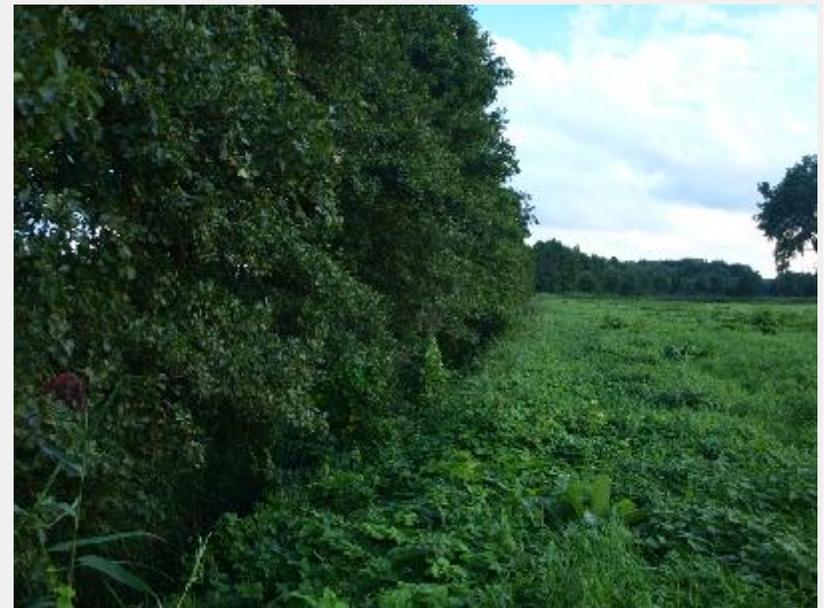
**Pilotprojekt Totholzeintrag auf NABU-Flächen im Oberlauf der Stepenitz entlang von Grünländern (Fluss-Km 81)**

- **Entwicklungskorridor ausweisen**
- **Auflockern der einreihigen, einseitigen Gehölzgalerie auf der Böschungsoberkante mit punktueller Gehölzentnahme**
- **Totholz fest einbauen**
- **Einseitige Initialpflanzungen**

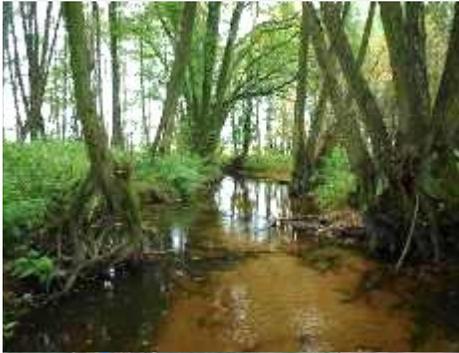
Unterlauf naturnah  
strukturiert

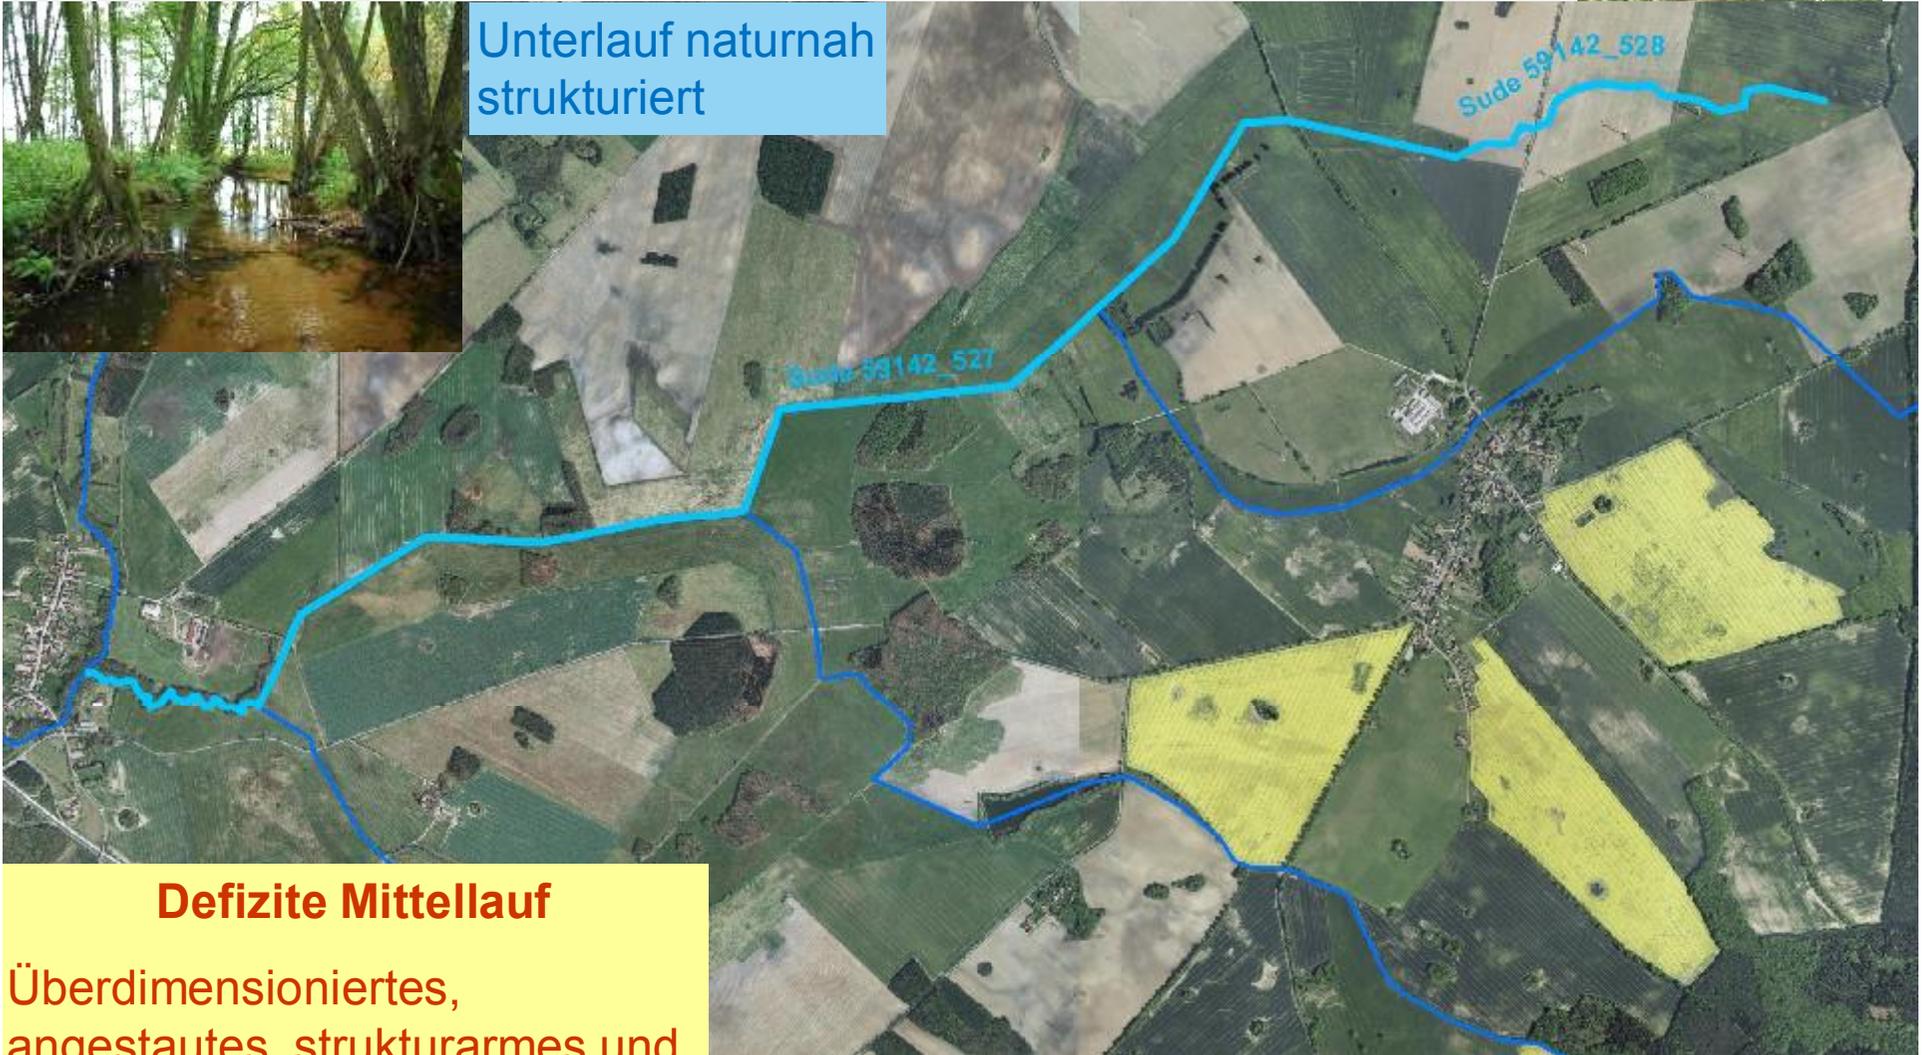
### Defizite Mittellauf

Überdimensioniertes,  
angestautes, strukturarmes und  
stark eingetieftes Gewässerprofil

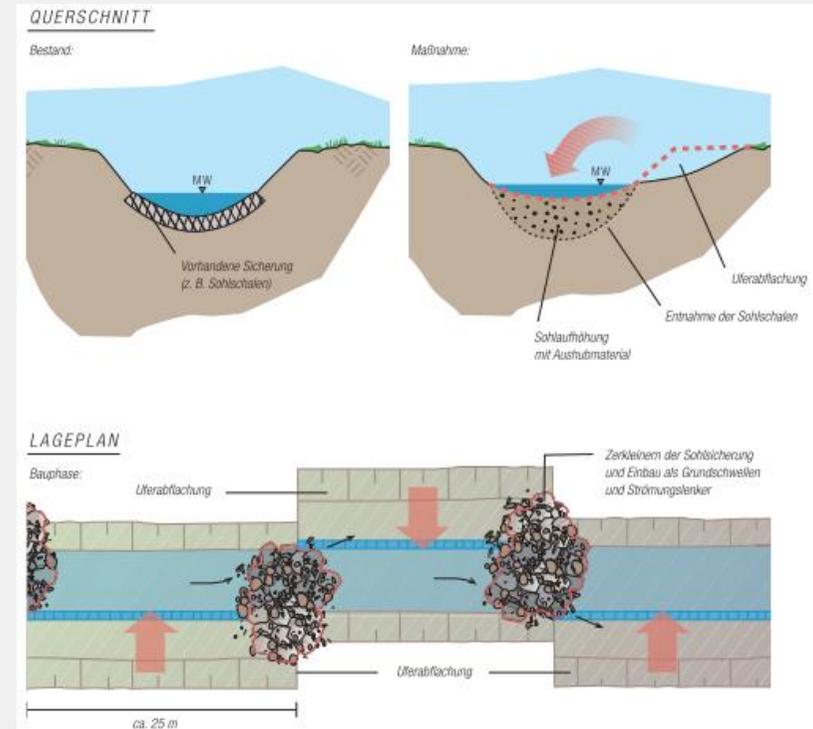
### Strukturverbessernde Maßnahmen am Beispiel der Sude: Gewässerprofil aufweiten/ Vorlandabsenkung

- Wechselseitige Abgrabung der Uferböschung => flache und unregelmäßige Böschungen
- Sohlanhebung mit dem Abgrabungsmaterial kurz- bis mittelfristige Verbesserung des Kontaktes zwischen Gewässer und Aue

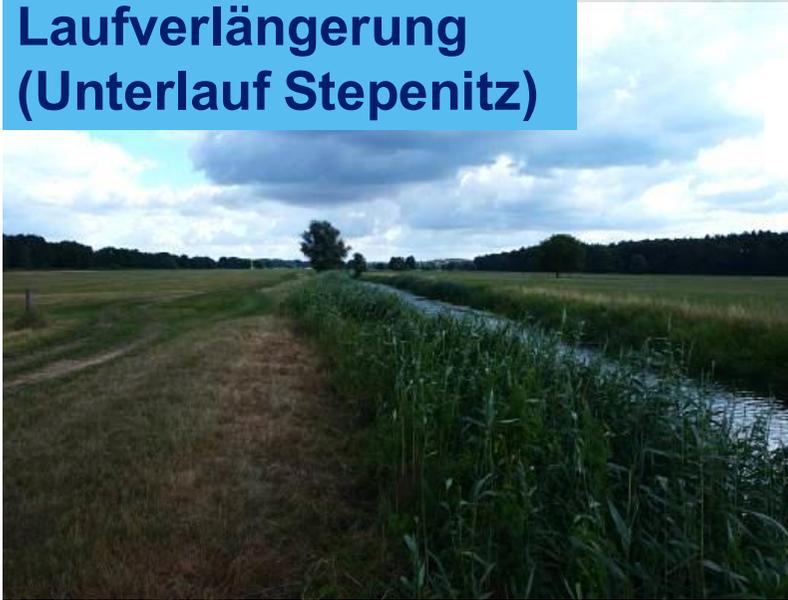
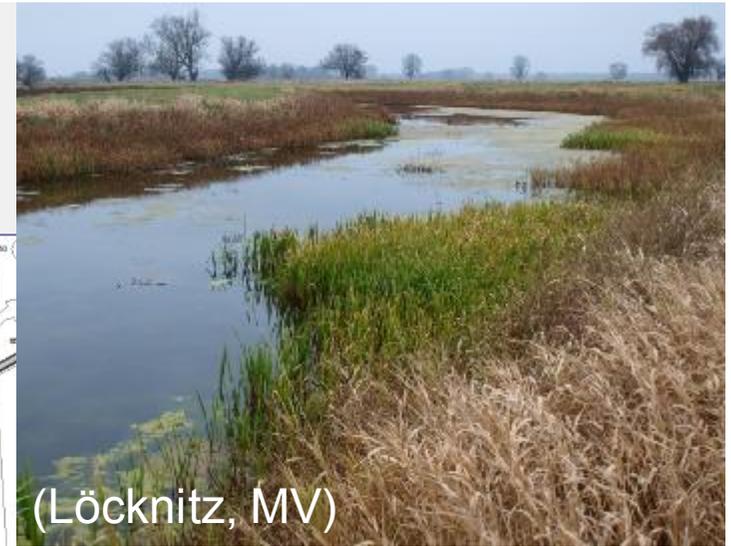
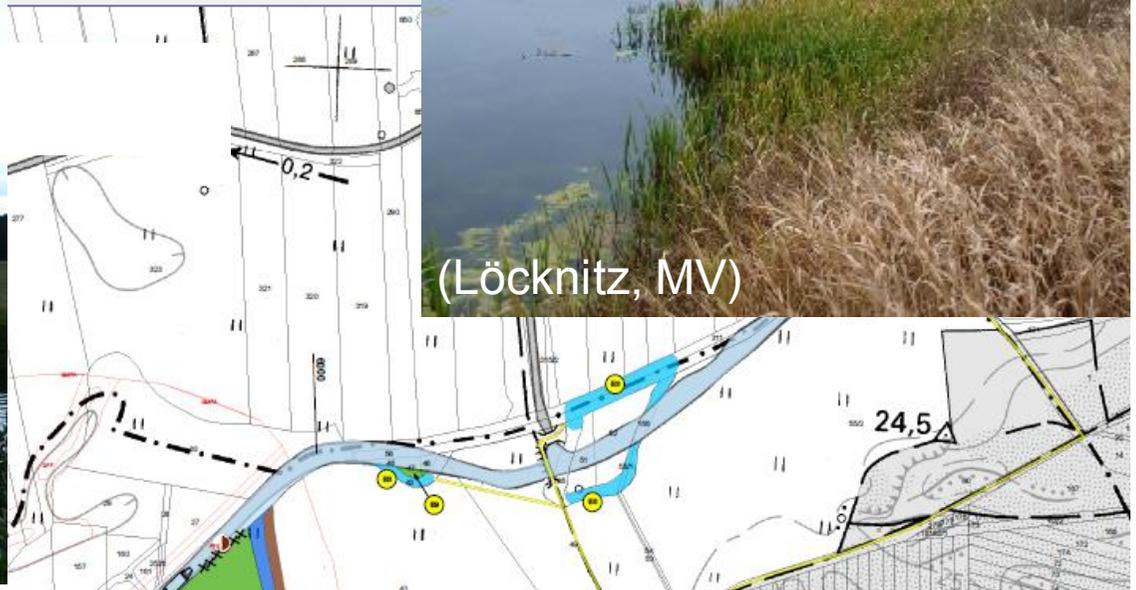
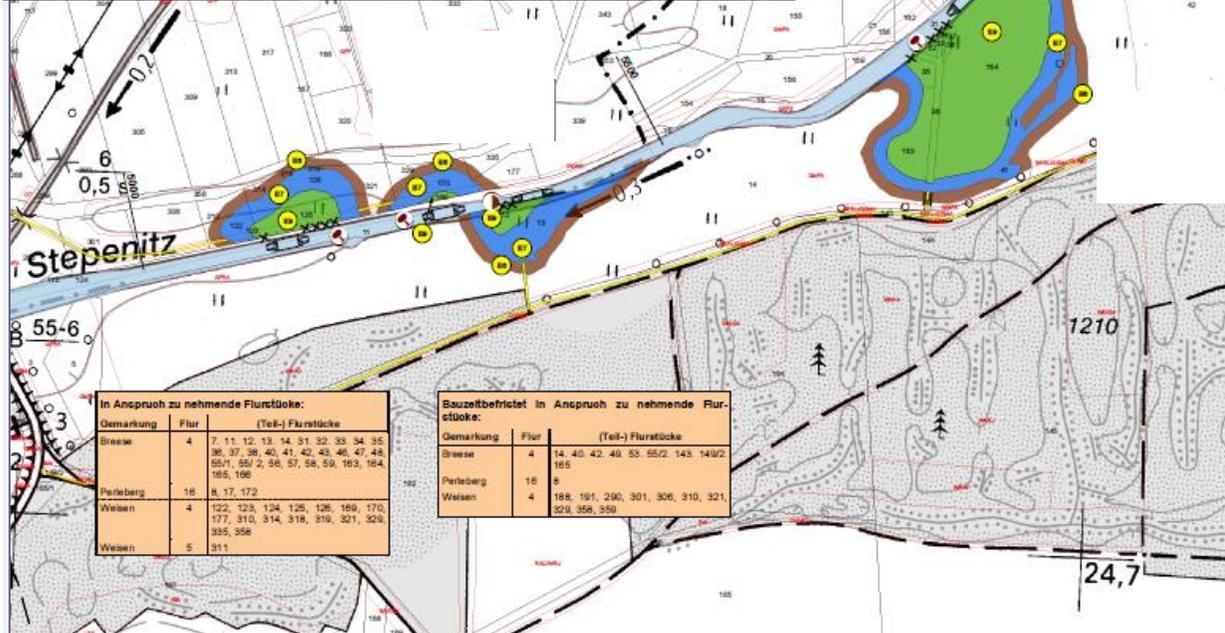
### Laufverlängerung (Unterlauf Stepenitz)

**Kompensationsplanung zur  
Hochwasserschutzplanung  
Breese**

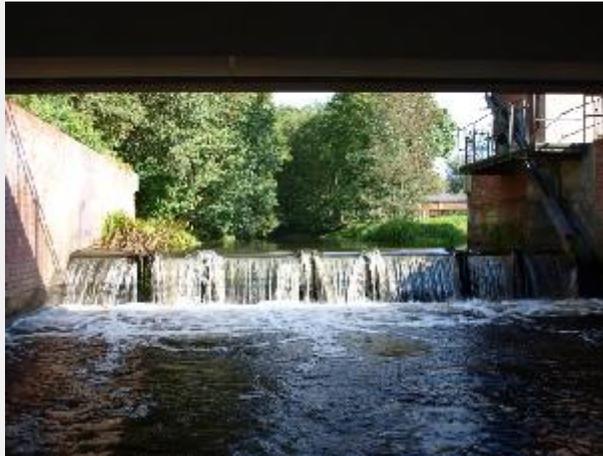
## Fehlende Durchgängigkeit an Wehranlagen:

**Wehr Putlitz**

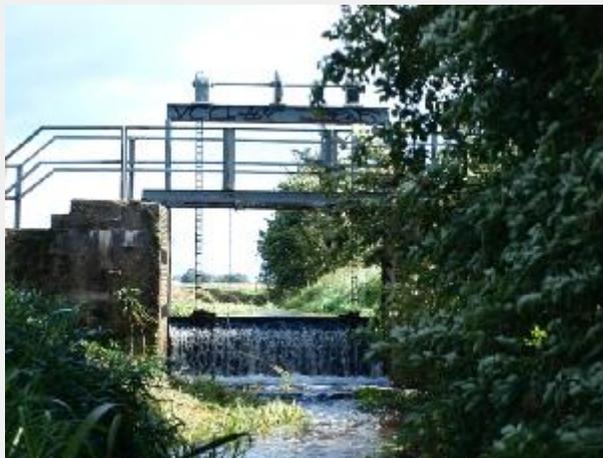
**Wehr Meyenburg**

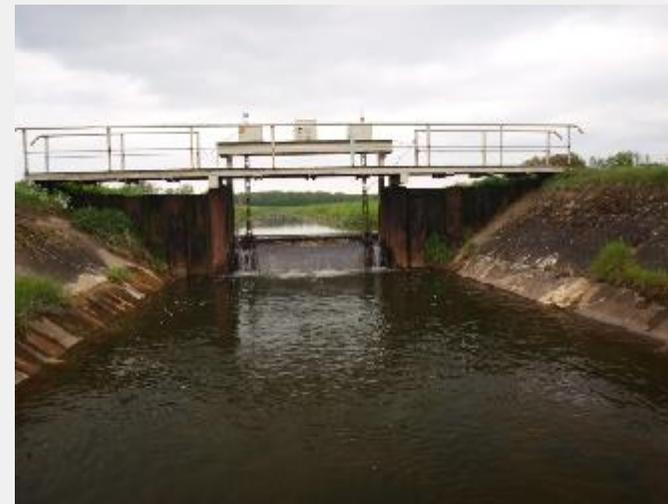
**Wehr Klein Gottschow,  
Schlatbach**

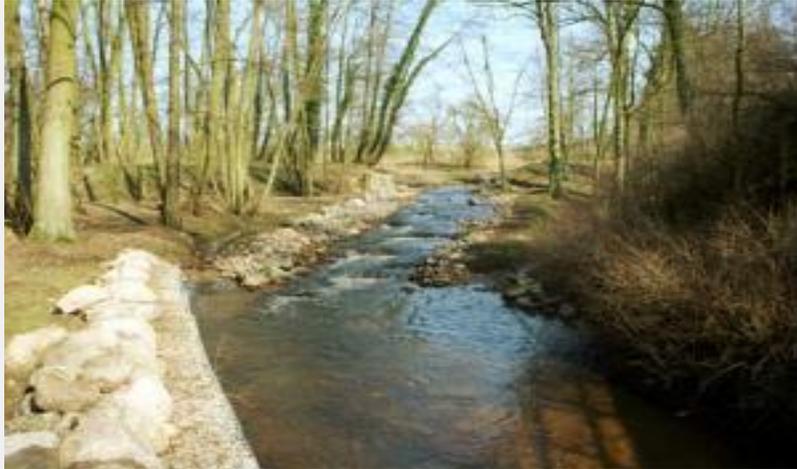
Rückbau und Ersatz durch Sohlgleite,  
Bsp. Schlatbach bei Groß Linde  
(Fertigstellung 2000; Quelle IFB 2003)

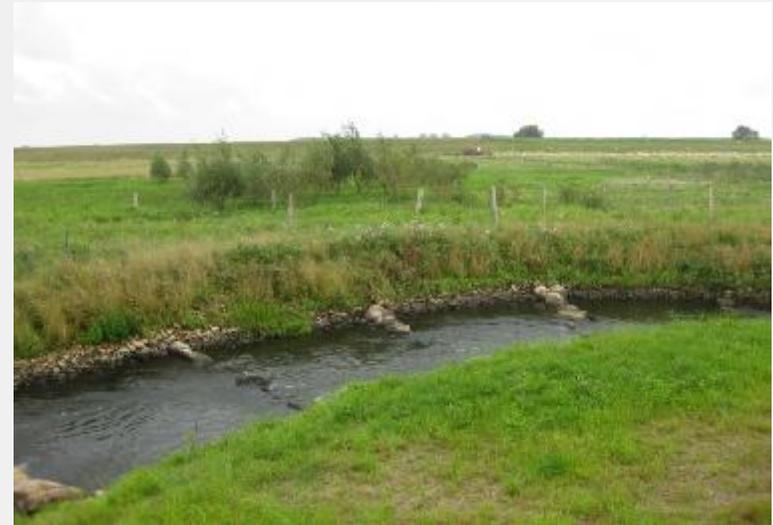
Umgehungsgerinne (Löcknitz, MV)

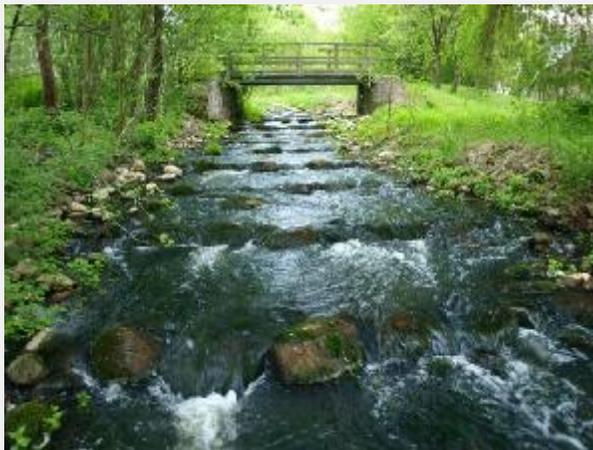
Sohlrampe ehemaliges Wehr  
Gramzow (Schlatbach)  
(Fertigstellung 2000; Quelle IFB 2003)

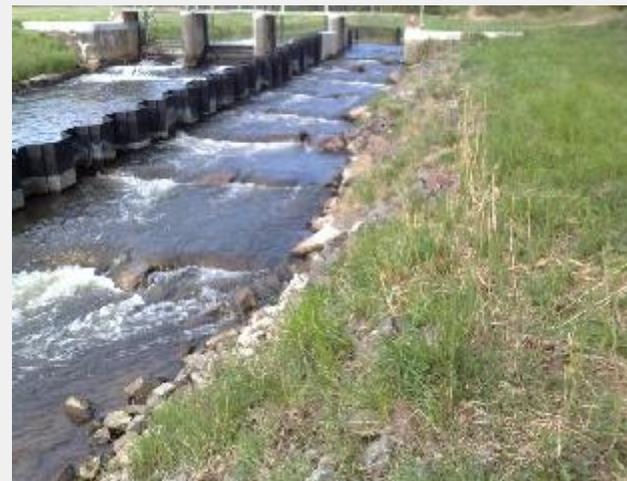
Fischtreppe (Quelle Pöyry 2009)

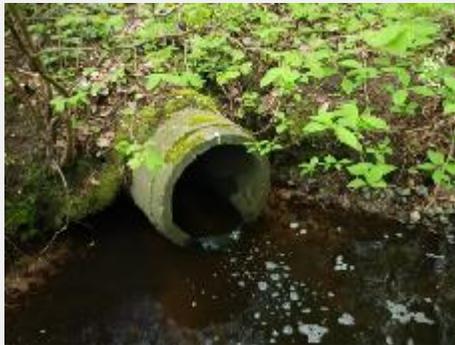
# Eingeschränkte oder fehlende Durchgängigkeit an Durchlässen

**Maßnahmen:**  
Neugestaltung

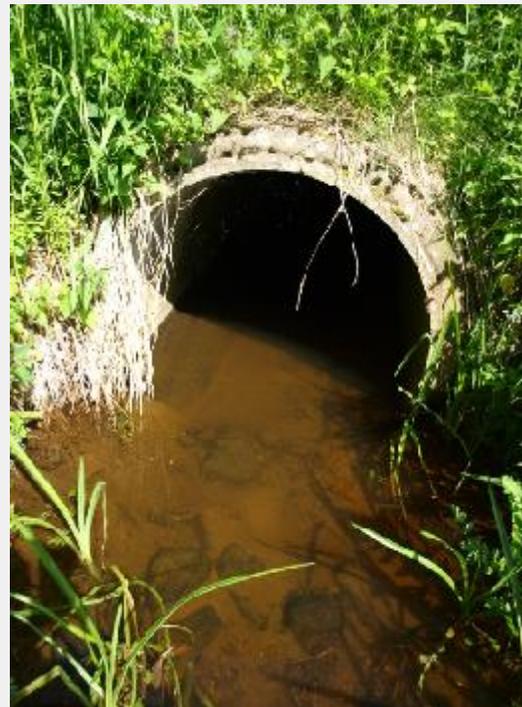
Rohrdurchlass Panke mit fehlendem Substrat

**Maßnahmen:**  
Substrateintrag

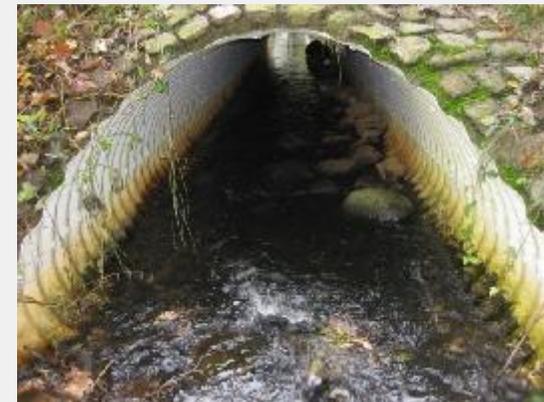
Rohrdurchlass Freudenbach

**Beispiel für ausreichende Dimensionierung und Substratverteilung**
