**Abschnitts- und Maßnahmenblätter**

**Planungsabschnitt: LMF\_01**

Bestandsaufnahme (gem. C-Bericht)		Beschreibung des Planungsabschnitts	
Gewässername	Lichtenower Mühlenfließ	FW-P_ID (GEK-DB)	582784_P01
WK-Code	DE582784_785	Station	0-800
Gewässerkategorie	Fließgewässer	typischer Aspekt	 
Sonderkategorie	NWB		
LAWA-Typ	12		
Signifikante Belastungen	Abflussregulierung u. morph. Veränderungen		
Validierung im Rahmen des Projektes		naturnaher Gewässerzustand mit Eigendynamik	
Sonderkategorie	NWB		
LAWA-Typ	21

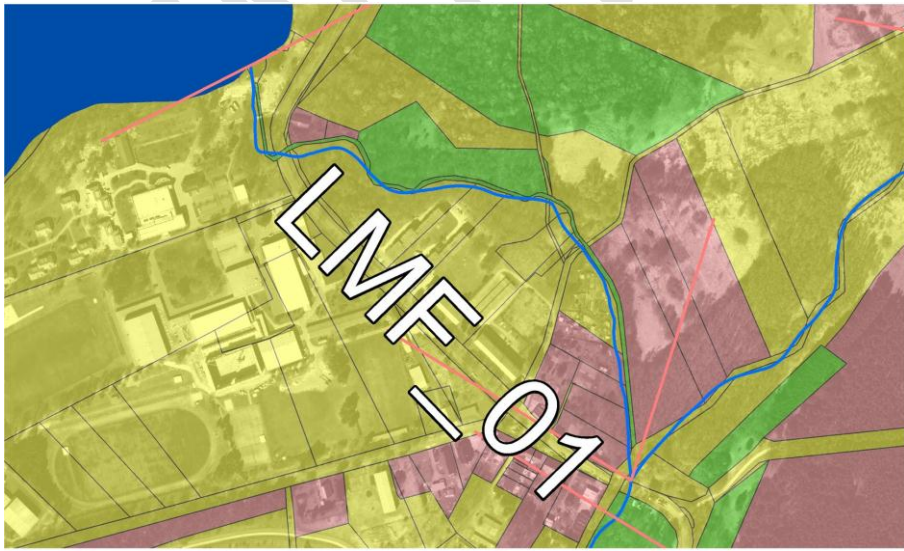
**Eigentumsrechtliche Flächenverfügbarkeit**

**Verfügbarkeit**

- gut (BVVG)
- gut
- mäßig
- schlecht
