Bestandsaufnahme (gem. C-Bericht)		Beschreibung des Planungsabschnitts	
Gewässername	Löcknitz	FW-P_ID (GEK-DB)	58278_P01
WK-Code	DE58278_351	Station	0-800
Gewässerkategorie	Fließgewässer	typischer Aspekt

Bestandsaufnahme (gem. C-Bericht)		Beschreibung des Planungsabschnitts	
Gewässername	Löcknitz	FW-P_ID (GEK-DB)	58278_P02
WK-Code	DE58278_353	Station	1.267-4.467
Gewässerkategorie	Fließgewässer	typischer Aspekt

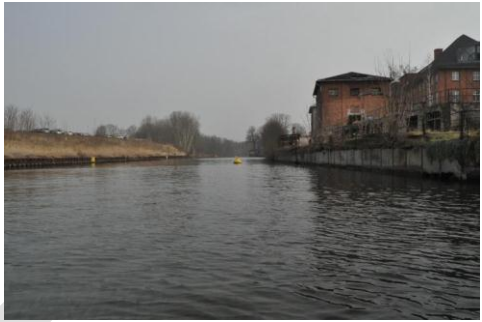
Sonderkategorie	HMWB		
LAWA-Typ	21		
Signifikante Belastungen	Abflussregulierung morph. Veränderungen		
Validierung im Rahmen des Projektes			
Sonderkategorie	HMWB	naturferner Gewässerausbau ohne Eigendynamik	
LAWA-Typ	21

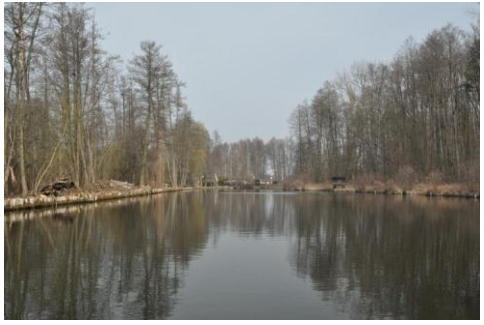
<p>naturferner Gewässerausbau ohne Eigendynamik, oft Uferverbau</p>
Sonderkategorie	NWB		
LAWA-Typ	12		
Signifikante Belastungen	Diffuse Quellen; Abflussregulierung u. morph. Veränderungen		
Validierung im Rahmen des Projektes			
Sonderkategorie	NWB		
LAWA-Typ	12

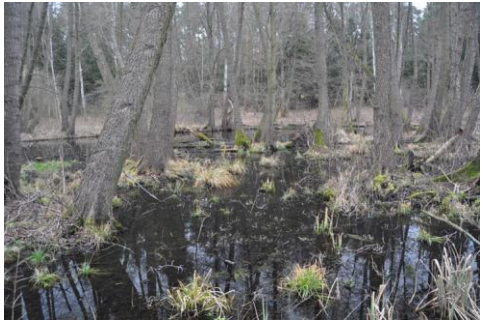
Sonderkategorie	NWB		
LAWA-Typ	12		
Signifikante Belastungen	Diffuse Quellen; Abflussregulierung u. morph. Veränderungen		
Validierung im Rahmen des Projektes			
Sonderkategorie	NWB	sehr naturnaher Gewässerverlauf, von Erlenbruch gesäumt	
LAWA-Typ	12

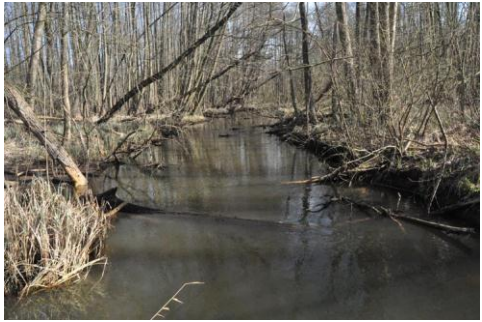
Sonderkategorie	NWB		
LAWA-Typ	11		
Signifikante Belastungen	Abflussregulierung u. morph. Veränderungen		
Validierung im Rahmen des Projektes			
Sonderkategorie	NWB	naturnaher Gewässerverlauf, beidseitig standorttypische Gehölze	
LAWA-Typ	21

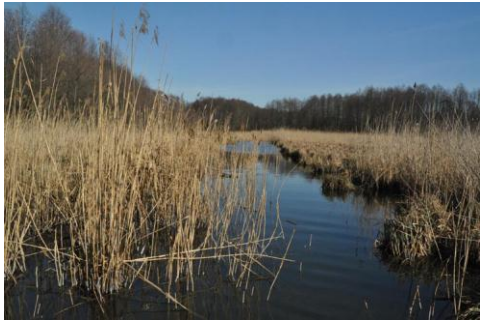
<p>geringe Tiefen- und Breitenvarianz, Röhrichtgürtel, wenig begleitende Gehölze</p>
Sonderkategorie	NWB		
LAWA-Typ	21		
Signifikante Belastungen	Punktquellen; Diffuse Quellen; Abflussregulierung u. morph. Veränderungen		
Validierung im Rahmen des Projektes			
Sonderkategorie	NWB		
LAWA-Typ	21

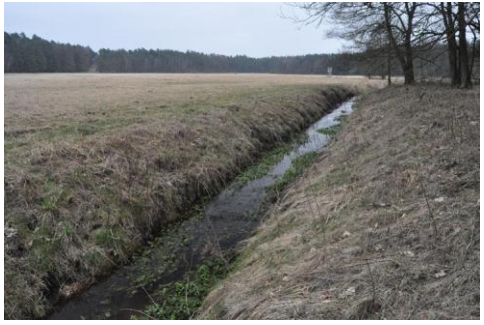
Sonderkategorie	NWB		
LAWA-Typ	21		
Signifikante Belastungen	Punktquellen; Diffuse Quellen; Abflussregulierung u. morph. Veränderungen		
Validierung im Rahmen des Projektes			
Sonderkategorie	NWB	naturferner Gewässerausbau ohne Eigendynamik, Trapezprofil und tief eingeschnitten, wenig begleitende Gehölze	
LAWA-Typ	11
