Bestandsaufnahme (gem. C-Bericht)		Beschreibung des Planungsabschnitts	
Gewässername	Hegensteinfließ	FW-P_ID (GEK-DB)	
WK-Code	DEBB58118_278	Station	0 - 3200
Gewässerkategorie	Fließgewässer	typischer Aspekt

Bestandsaufnahme (gem. C-Bericht)		Beschreibung des Planungsabschnitts	
Gewässername	Hegensteinfließ	FW-P_ID (GEK-DB)	
WK-Code	DEBB58118_278	Station	6200 - 7400
Gewässerkategorie	Fließgewässer	typischer Aspekt

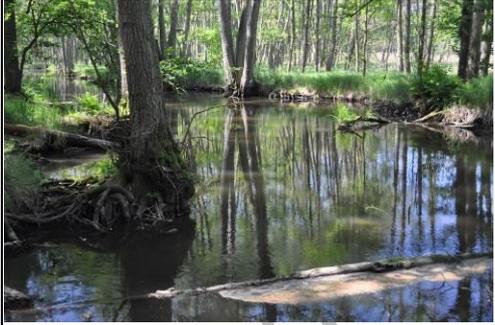
Kategorie	NWB		
LAWA-Typ	21		
Signifikante Belastungen	<ul style="list-style-type: none"> <li>Abflussregulierung u. morph. Veränderungen</li> </ul>		
Validierung im Rahmen des Projektes			
Kategorie	NWB	weitgehend beidseitig mit Ufergehölzen bestandenes Fließgewässer mit zahlreichen Totholzstrukturen	
LAWA-Typ	21

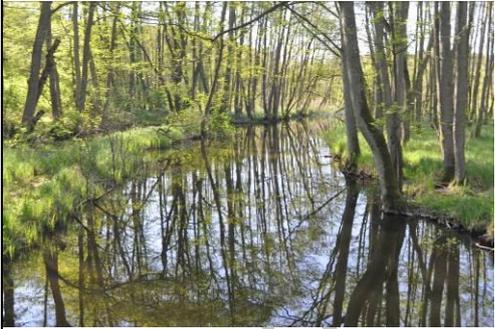
Kategorie	NWB		
LAWA-Typ	16		
Signifikante Belastungen	<ul style="list-style-type: none"> <li>• Diffuse Quellen;</li> <li>• Abflussregulierung u. morph. Veränderungen</li> </ul>		
Validierung im Rahmen des Projektes		weitgehend beidseitig mit Ufergehölzen bestandenes Fließgewässer mit wenigen Totholzstrukturen, teilweise moorige Uferbereiche	
Kategorie	NWB		
LAWA-Typ	21

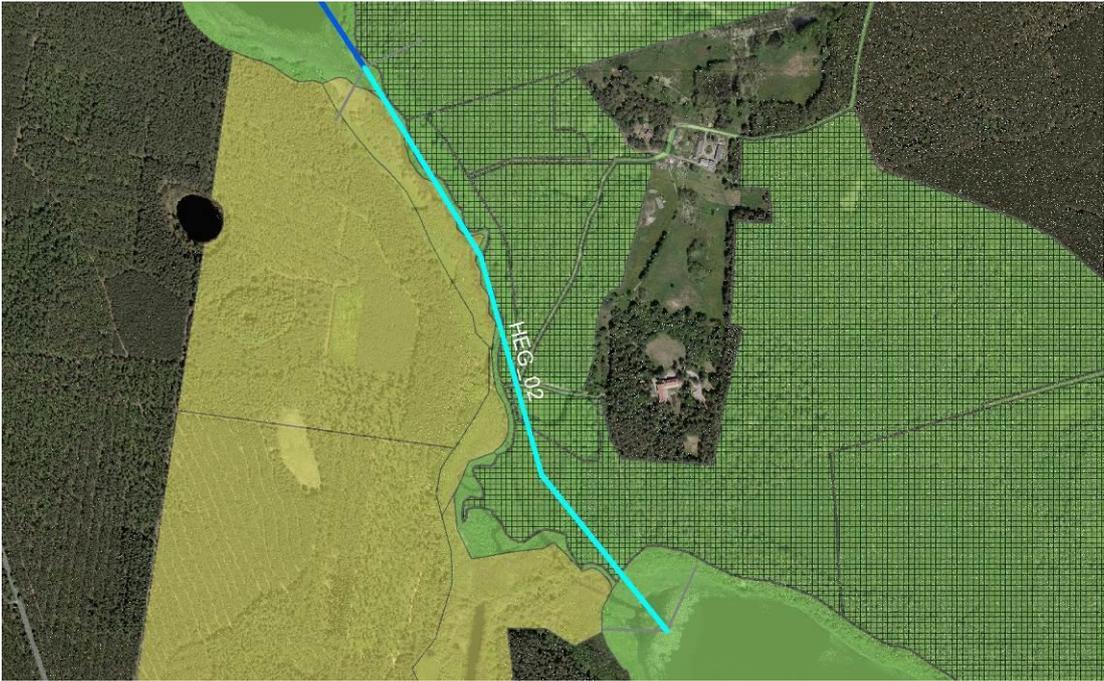
**Eigentumsrechtliche Flächenverfügbarkeit**

Flächenverfügbarkeit	
	gut (BVVG)
	gut
	mäßig
	schlecht
