# Gewässerentwicklungskonzept (GEK) für das Gebiet der Randow OdU Randow 11

im Auftrag des Landesamt für Umwelt, Gesundheit und Verbraucherschutz

# PAK-Sitzung zur Defizitanalyse

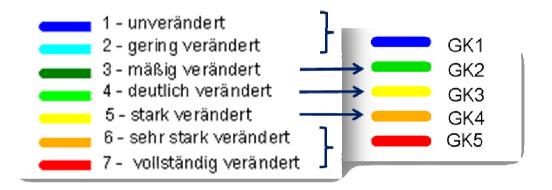
➤ Bewertung der Fließgewässerstrukturgüte mit dem Brandenburgischen Vor-Ort-Verfahren (nach LAWA) in sieben Stufen → Zusammenfassung in die fünfstufige Bewertung der WRRL

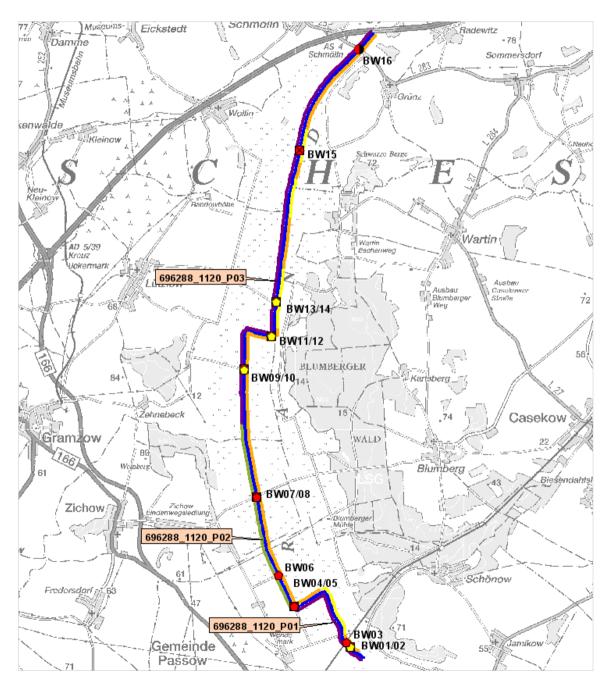
### Randow, DE696288\_1120

Dianunga	Hydromorphologische Qu	ente		Biolo	ogische QK			Cham nh	
Planungs- abschnitt	Strukturgüte/Morphologie	DGK	Wasser- haushalt	MAK/PI	HYTOB TK DIA	MZB	Рр	Fi	Chem-ph QK
P01	GK 3 und GK 4 zu je 50% geradliniger Abschnitt im Trapez, mäßig eingetieft, Grünlandnutzung bis an die Böschungskante, Röhricht besonders am linken Ufer, keine Randpufferzonen und Beschattung, Teilbereich (Oberlauf) im FFH-Gebiet "Randow-Welse-Bruch"	Wehr Schönow nicht durchgängig	minimale Fließgeschwin- digkeiten	U	J	U	U	U	U
Defizit	-2	-3	U	U	C	C	U	U	U
P02	GK 4 ausgebauter geradliniger Bereich mit einseitigem schmalen Randstreifen mit Gehölzen (Erlern), Umlandnutzung überwiegend Grünland, Plattenweg links parallel zum Gewässerlauf, Röhrichte am linken Ufer	Wehr Wendemark und Wehr Zichow nicht durchgängig	minimale Fließgeschwin- digkeiten	C	C	C	U	U	U
Defizit	-2	-3	U	U	C	C	U	U	U
P03	überwiegend GK 4 gerade ausgebauter Abschnitt im Trapezprofil durch Grünland verlaufend ohne Beschattung, fast der gesamte Abschnitt liegt im FFH-Gebiet "Randow-Welse-Bruch"	Wehr 14 a, Wehr Grünz und BW16 nicht durchgängig	minimale Fließgeschwin- digkeiten	U	U	U	U	U	U

Defizit	-2	-3	U	U	U	U	U	U	U

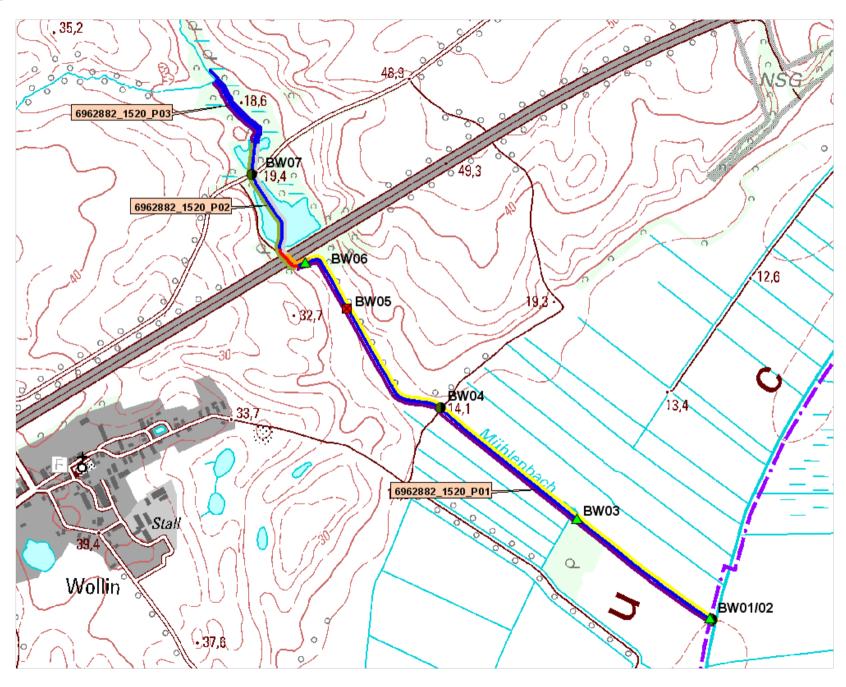
# Mühlengraben Grünz, DE6962882\_1520

Diamona	Hydromorphologische Qu	ualitätskompon	ente		Biol	ogische QK	(		Chem-ph
Planungs- abschnitt	Strukturgüte/Morphologie	DGK	Wasser-	MAK/PI	НҮТОВ	MZB	Рр	Fi	QK
absomme	Strukturgute/Morphologie	DGK	haushalt	TK MAK	TK DIA	IVIZD	гþ	FI	QIV
P01	überwiegend GK 3 geradlinig ausgebautes Gewässer ohne Beschattung und ausreichenden Randpufferzonen, teilweise im Niederungsbereich verlaufend, bis km 1,1 im FFH-Gebiet "Randow-Welse- Bruch" verlaufend	BW05 nicht durchgängig, BW04 bedingt durchgängig	variierende Fließgeschwin- digkeiten	J	U	J	U	U	U
Defizit	-1	-3	U	U	U	U	U	U	U
P02	GK nicht klassifiziert Bereich zweier durchflossener kleiner Standgewässer, Anfangsbereich verrohrt unter der A11, Verbindung zwischen den beiden Gewässern bildet ein Gerinnestück mit einem Durchlass	BW07 bedingt durchgängig	U	U	U	U	U	U	U
Defizit	U	-1	U	U	U	U	U	U	U
P03	GK 1 natürlicher Bereich mit geschwungenem Lauf im Niederungsbereich sehr strukturreich, Totholz und Sturzbäume im Gerinne, Längsbänke vorhanden	keine Beeinträch- tigungen	variierend Fließgeschwin- digkeiten	U	U	U	U	U	U

Defizit	0	0	U	U	U	U	U	U	U

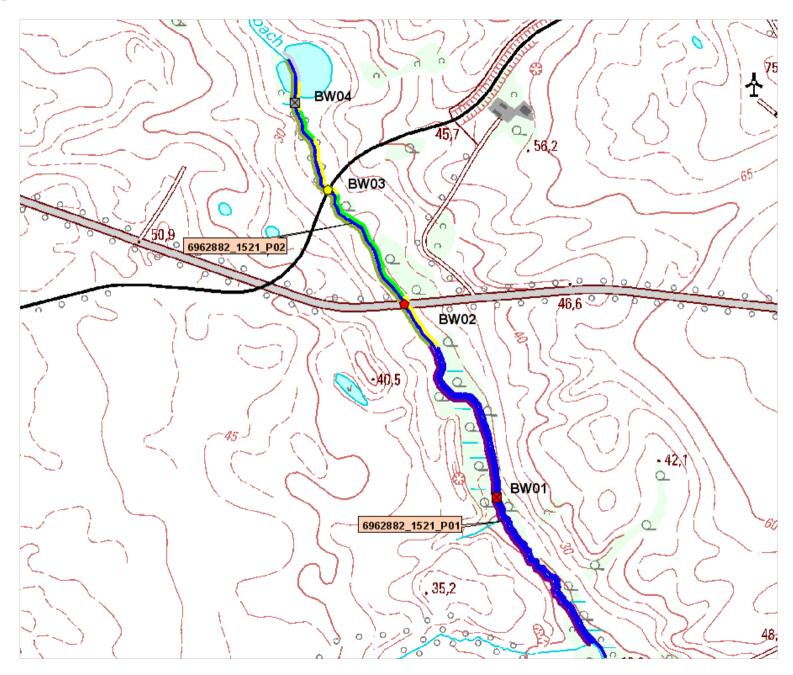
# Mühlengraben Grünz, DE6962882\_1521

Diamonas	Hydromorphologische Qu	ualitätskompon	ente		Biolo	ogische QK	<b>T</b>		Ch and tak
Planungs- abschnitt	Strukturgüte/Morphologie	DGK	Wasser- haushalt	MAK/PI	HYTOB TK DIA	MZB	Рр	Fi	Chem-ph QK
P01	GK 1 naturnaher Abschnitt, im Gerinne befinden sich Totholz, Sturzbäume, teils natürliche Kaskaden, Breitenvarianz vorhanden, teils Schlammauflage, Stillwasserbereiche, kleine Prall- und Gleithangbereiche	BW01 nicht durchgängig	mittlere Fließgeschwin- digkeiten	U	U	U	U	U	U
Defizit	0	-3	U	U	U	U	U	U	U
P02	GK 2 und GK 3 zu je 50% Abschnitt im gestreckten bis leicht geschwungenem Verlauf, Beschattung vorhanden, keine ausreichenden Randstreifen rechts, ab km 4,61-4,77 Röhrichtgürtel und kleines Standgewässer vorhanden	BW02 für Fischotter nicht passierbar	geringe Fließgeschwin- digkeiten	U	U	U	U	U	U
Defizit	-1	-1	U	U	U	U	U	U	U

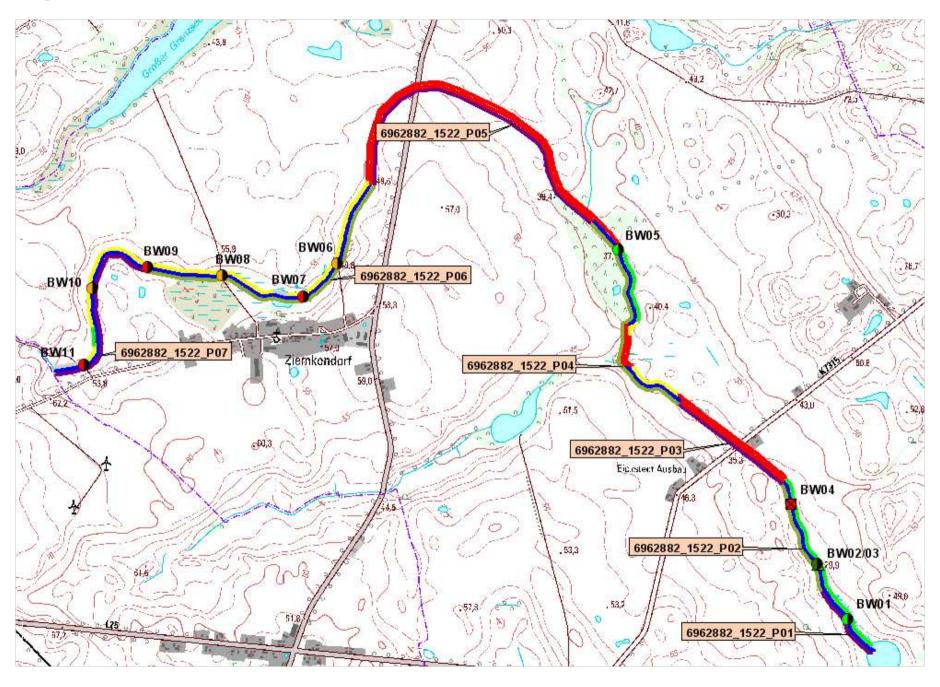
## Mühlengraben Grünz, DE6962882\_1522

DI	Hydromorphologische Qu	ualitätskompon	ente		Biole	ogische Qk	(		01
Planungs- abschnitt	Strukturgiito/Morphologio	DGK	Wasser-	MAK/P	НҮТОВ	MZB	Pp	Fi	Chem-ph QK
abscillitt	Strukturgüte/Morphologie	DGK	haushalt	TK MAK	TK DIA	IVIZD	Pp	FI	QΛ
P01	GK 2 gestreckter Abschnitt vor Mündung in Standgewässer, beidseits von Röhrichten bestanden, keine Beschattung, strukturarm	keine Beeinträch- tigungen	geringe Fließgeschwin- digkeiten	U	U	U	U	U	U
Defizit	0	0	U	U	U	U	U	U	U
P02	GK 2 gestreckt bis geschwungener Lauf, mit unterschiedlicher Sohlsubstratgröße (auf der Böschung/-kante teils Feldsteine abgelagert), sehr viel Totholz, stellenweise Holzansammlungen, Schnellen und Stillwasserbereiche	BW04 nicht durchgängig, BW03 bedingt durchgängig	variierende Fließgeschwin- digkeiten	U	U	U	U	U	U
Defizit	0	-3	U	U	U	U	U	U	U
P03	GK 5 verrohrter Bereich, altes strukturreiches Gerinnebett vorhanden	verrohrt	U	U	U	U	U	U	U
Defizit	-3	-3	U	U	U	U	U	U	U

P04	GK 2, GK 3 und GK 5 zu je <sup>1</sup> / <sub>3</sub> gerade bis gestreckt verlaufender Abschnitt im Trapezprofil, teils mit Röhrichten bestanden, teilweise Beschattung, keine ausreichenden Randpufferzonen, Verrohrung zw. km 6,84 -7,05 und am Abschnittsende; im Bereich des Erlenbruchwaldes abgeflachte Böschung	teilverrohrt	variierende Fließgeschwin- digkeiten	U	U	U	U	U	U
Defizit	-1	-3	U	U	U	U	U	U	U
P05	GK 5 verrohrter Abschnitt unter Ackerflächen und der Straße L252	verrohrt	U	U	U	U	U	U	U
Defizit	-3	-3	U	U	U	U	U	U	U

Dianunga	Hydromorphologische Qu	ualitätskompon	ente		Biol	ogische QK	(		Cham nh
Planungs- abschnitt	Strukturgüte/Morphologie	DGK	Wasser-	MAK/PI	НҮТОВ	MZB	Рр	Fi	Chem-ph QK
absomme	Strukturgute/Morphologie	DGK	haushalt	TK MAK	TK DIA	IVIZD	Į.	• •	Q, t
P06	GK 3 geradlinig, ausgebautes und eingetieftes Trapezprofil in einer Senke verlaufend, im nahen Umland naturnahe Biotope, St.10,26-10,4 durchflossenes kleines Standgewässer mit Schilfgürtel	BW07 nicht durchgängig, zwei Durchlässe bedingt durchgängig	geringe Fließgeschwin- digkeiten	C	U	C	U	U	U
Defizit	-1	-3	U	U	U	U	U	U	U
P07	überwiegend GK 3 geradlinig bis gestreckt verlaufender Graben mit wenig Wasser bzw. trocken, Sohle stark verkrautet, streckenweise Grasnarbe vorhanden, verläuft durch eine schmale Senke	zwei Durchlässe nicht durchgängig, einer bedingt durchgängig	keine Fließgeschwin- digkeit, wenig Wasser	U	U	U	U	U	U
Defizit	-1	-3	U	U	U	U	U	U	U

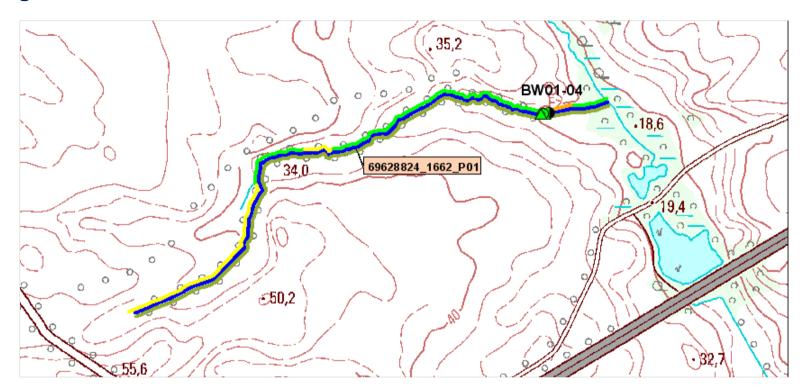
# Eickstedtgraben, DE69628824\_1662

Dianunga	Hydromorphologische Qu	ualitätskompon	ente		Biol	ogische Qk	(		Chem-ph
Planungs- abschnitt	Morphologie	DGK	Wasser-	MAK/PHYTOB		MZB	Pр	Fi	QK
absomme	Morphologie	DGK	haushalt	TK MAK	TK DIA	IVIZD	гр	Г	QIV
P01	zw. GK 2 und GK 3 Mündungsbereich naturnah in Niederungsbereich mit Detritus und Totholz auf der Sohle, dann getreckt bis schwach geschwungener Verlauf, hohe Substratdiversität, Beschattung vorhanden, keine ausreichenden Randpufferzonen, angrenzende Nutzung Acker	keine Beeinträch- tigungen	variierende Fließgeschwin- digkeiten	U	U	U	U	U	U
Defizit	-1	0	U	U	U	U	U	U	U

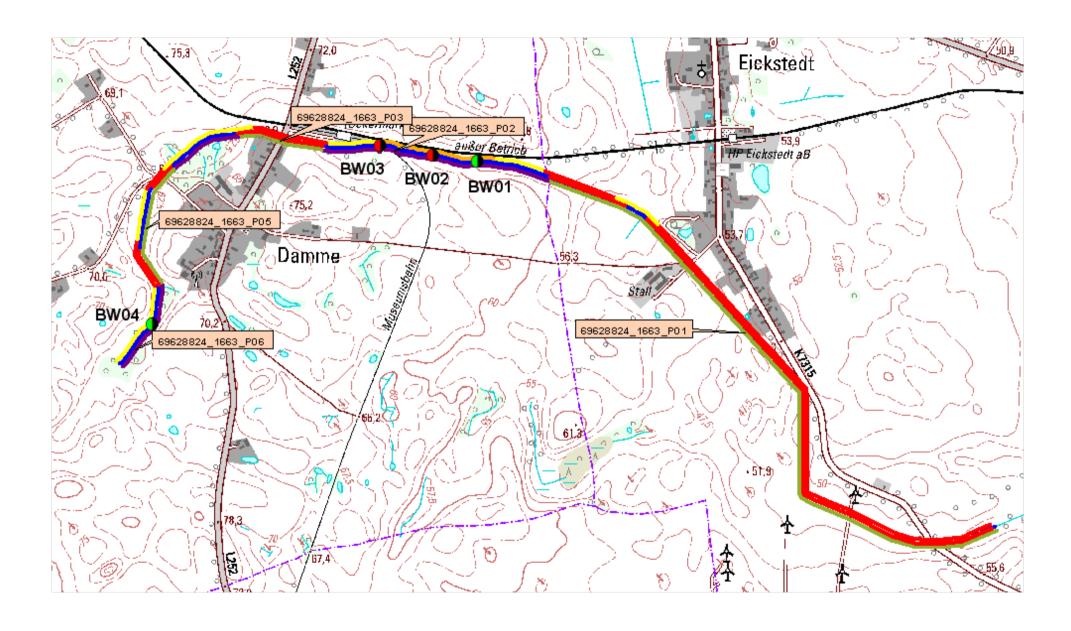
# Eickstedtgraben, DE69628824\_1663

Dianuman	Hydromorphologische Qu	ualitätskompon	ente		Biol	ogische Qk	(		Chara mh
Planungs- abschnitt	Strukturgüte/Morphologie	DGK	Wasser- haushalt	MAK/P	HYTOB TK DIA	MZB	Рр	Fi	Chem-ph QK
P01	GK 5 überwiegend verrohrter Abschnitt, km 3,95-4,05 offener Bereich, der mäßig eingetieft ist, gerader Graben	verrohrt	U	U	U	U	U	U	U
Defizit	-3	-3	U	U	U	U	U	U	U
P02	überwiegend GK 4 Abschnitt verläuft in variierendem parallelem Abstand zur Bahnstrecke, teils sehr stark eingetieft, Böschung mit Krautflur teils auch Röhricht bewachsen, vereinzelt Totholz im Gerinne	BW02 und BW03 nicht durchgängig, ein Durchlass bedingt durchgängig	geringe Fließgeschwin- digkeiten vorhanden	U	U	U	U	U	U
Defizit	-2	-3	U	U	U	U	U	U	U
P03	GK 5 Verrohrung unter Ackerfläche, am Ortsrand Damme und unter der L252 verlaufend	verrohrt	U	U	U	U	U	U	U
Defizit	-3	-3	U	U	U	U	U	U	U
P04	GK 3 geradliniger Abschnitt, einseitige Böschungsmahd, links keine ausreichende Randpufferzone, letzten 15 m rückgestaut durch Holzablagerungen, Ortsrandbereich Damme	keine Bauwerke	träge fließend	U	U	U	U	U	U

Defizit	-1	0	U	U	U	U	U	U	U

Dianunga	Hydromorphologische Qu	ualitätskompor	nente		Biol	ogische QK	(		Cham nh
Planungs- abschnitt	Strukturgüte/Morphologie	DGK	Wasser-	MAK/PI	НҮТОВ	MZB	Рр	Fi	Chem-ph QK
absomme	Strukturgute/Morphologie	DGK	haushalt	TK MAK	TK DIA	IVIZD	гр	FI	QIV.
P05	GK 5 nicht verrohrter Bereich GK 3 geradlinig eingetiefter Abschnitt in einer Senke, Böschungsmahd erfolgt, nicht beschattet, Abschnittsanfang und Abschnittsende jeweils verrohrt mit Längen von 113 m bzw. 163 m, Umlandnutzung Acker	verrohrt	U	C	U	U	U	U	U
Defizit	-3	-3	U	U	U	U	U	U	U
P06	GK 3 Grabenabschnitt in einer Senke, angrenzend Röhricht- und Krautflurflächen, eingetieft, Routenende schließt mit einer Verrohrung ab	keine Beeinträch- tigungen	minimale Fließgeschwin- digkeiten	U	U	U	U	U	U
Defizit	-1	0	U	U	U	U	U	U	U

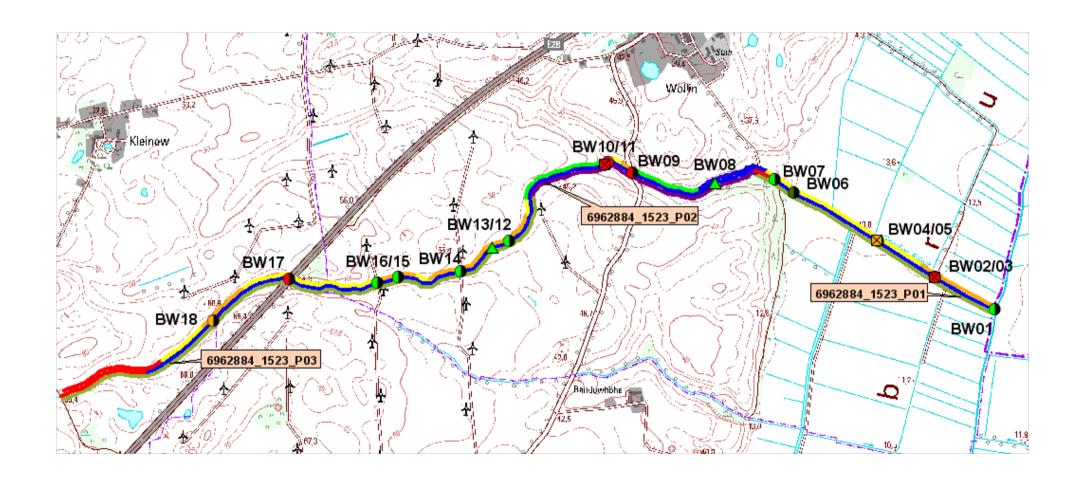
# **Großes Fließ, DE6962884\_1523**

DI	Hydromorphologische Qu	ualitätskompon	ente		Biolo	ogische Qk	(		01
Planungs- abschnitt	Strukturgüte/Morphologie	DGK	Wasser- haushalt	MAK/PI	HYTOB TK DIA	MZB	Рр	Fi	Chem-ph QK
P01	überwiegend GK 3 geradlinig ausgebautes Trapezprofil ohne Beschattung und Randpufferzonen, Ufer teilweise bewachsen mit Röhrichten, Wasser aus dem Großen Fließ geht zum Teil bei km 0,92 in den Wiesengraben, Ende des Abschnitts ist auf 85 m verrohrt	Teilverrohrung vorhanden, BW03 nicht durchgängig, weitere Bauwerke nur bedingt durchgängig	mittlere Fließgeschwin- digkeiten vorhanden	U	U	U	U	U	U
Defizit	-1	-3	U	U	U	U	U	U	U
P02	überwiegend GK 2 geschwungener Lauf des Gewässers, natürliche Einkerbung, Beschattung durch Ufergehölze, sehr strukturreich, Prall- und Gleithänge, Totholz im Lauf, Schnellen und Poole, Bereich zw. km 2,33-2,44 ist geradlinig ausgebaut ohne Gehölze, Verockerungen auf der Sohle, unterhalb Bauwerk 10 kein Rohr (Einlauf oder Auslauf) erkennbar	BW09/10 /11 nicht durchgängig	mittlere bis schnelle Fließgeschwin- digkeiten	U	U	U	U	U	U

Defizit	0	-3	U	U	U	U	U	U	U
P03	durchschnittlich GK 4 eingetiefter Graben im gestreckten Lauf, überwiegend Gehölze/-galerien am Ufer, keine ausreichenden Randstreifen stark verkrautet sowie Röhricht am Ufer, vereinzelt Totholz vorhanden, ab km 5,62 verrohrt	BW17 und Teilverrohrung nicht durchgängig	mittlere bis schnelle Fließgeschwin- digkeiten	U	U	U	U	U	С
Defizit	-2	-3	U	U	U	U	U	U	U

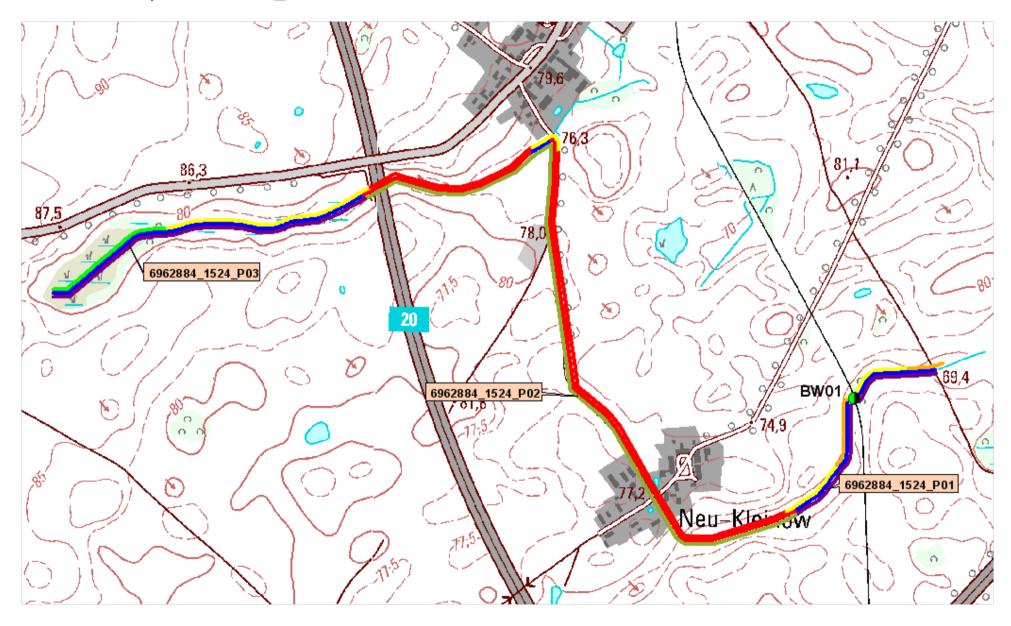
# **Großes Fließ, DE6962884\_1524**

Dianunga	Hydromorphologische Qu	ıalitätskompor	ente		Biolo	ogische QK	<b>C</b>		Chom nh
Planungs- abschnitt	Strukturgüte/Morphologie	DGK	Wasser-	MAK/PI	НҮТОВ	MZB	Pp	Fi	Chem-ph QK
	oti ukturgute/worphologie	DOK	haushalt	TK MAK	TK DIA	MZD	þ	• •	4.1
P01	überwiegend GK geradlinig bis gestreckter Verlauf, eingetieft, Totholz vorhanden, Beschattung gegeben, keine ausreichende Randpufferzonen, angrenzende Nutzung Ackerflächen	keine Beeinträch- tigungen	geringe Fließgeschwin- digkeiten	U	U	U	U	U	U
Defizit	-1	0	U	U	U	U	U	U	U
P02	GK 5 fast komplett verrohrter Bereich bis auf km 8,34-8,41, offener Bereich gerader Graben	verrohrt	U	U	U	U	U	U	U
Defizit	-3	-3	U	U	U	U	U	U	U
P03	überwiegend GK 3 geradliniger Graben ohne ausreichende Beschattung und Randstreifen, Röhrichte am Ufer und auf der Sohle wachsend	keine Querbau- werke	keine Fließgeschwin- digkeiten	C	C	U	U	U	U
Defizit	-1	0	U	U	U	U	U	U	U

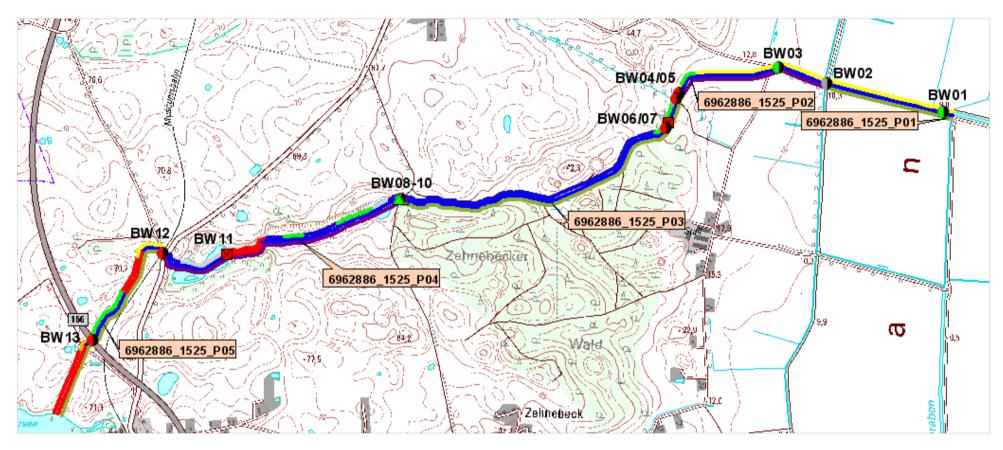
# **Gramzower Mühlenbach, DE6962886\_1525**

Dianunga	Hydromorphologische Qu	ualitätskompor	ente			Chem-ph			
Planungs- abschnitt	Strukturgüte/Morphologie	DGK	Wasser-	MAK/PHYTOB		MZB	Pp	Fi	QK
aboomine	Strukturgute/Morphologie	DGK	haushalt	TK MAK	TK DIA	IVIZD	гр	1 1	QIV.
P01	GK 3 geradlinig verlaufender Graben im Trapezprofil durch Grünland, ohne Beschattung, rechts paralleler Plattenweg, einseitige Beweidung teils bis an Gewässer	keine Beeinträch- tigungen	sehr geringe Fließgeschwin- digkeiten	U	U	U	U	U	U
Defizit	-1	0	U	U	U	U	U	U	U

D.	Hydromorphologische Qu	ualitätskompon	ente		Biolo	ogische QK	<b>(</b>		Cham ph	
Planungs- abschnitt	Cturilitius siita (Manusla ala siia	DOK	Wasser-	MAK/P	НҮТОВ	MZD	D.:	<b>-</b> :	Chem-ph QK	
abscillitt	Strukturgüte/Morphologie	DGK	haushalt	TK MAK	TK DIA	MZB	Pp	Fi	Q/N	
P02	überwiegend GK 3 Niederungsentwässerung, Uferbereich rechts mit Röhricht bestanden, sehr schmaler Graben, teilweise sehr tief eingeschnitten, zw. km 0,8-1,1 rechts Pachtstreifen und Plattenweg	BW04 nicht durchgängig	U	U	U	U	U	U	U	
Defizit	-1	-3	U	U	C	U	U	U	U	
P03	überwiegend GK 1 Abschnitt mit geschwungenem bis geschlängeltem Verlauf, viel Totholz vorhanden, kleinere Kaskaden und Abstürze, Ausbildung von Schnellen und Poole, meist durch Wald verlaufend, sehr dynamisch, Gleit- und Prallhänge vorhanden, hohe Substratdiversität, variierende Böschungshöhen	BW05/06/07 nicht durchgängig, BW08/09 bedingt durchgängig	dynamisch fließend	U	U	U	U	U	U

Defizit	0	-3	U	U	C	U	U	U	U	
P04	überwiegend GK 2 verrohrter Bereich GK 5 gestreckt bis geschwungener Abschnitt durch Röhrichtflächen und Grünlandflächen sowie Wald (Kerbtal ähnlich), vorhandene Breiten- und Tiefenvarianz, zwei Stangewässer werden durchflossen, oberer Seeauslauf ist ca. 200m verrohrt, hohe Substratdiversität	Teilverrohrung BW11 nicht durchgängig	variierende Fließgeschwin- digkeiten vorhanden	U	U	U	U	U	U	
Defizit	0	-3	U	U	U	U	U	U	U	
P05	durchschnittlich GK 4 geradlinig verlaufender Graben mit Beschattung zwischen zwei Verrohrungen (Länge: 238 m bzw. 389 m) durch Ackerland verlaufend, Röhrichte vorhanden	Teilverrohrung BW12/13 nicht durchgängig	kaum Fließbewegung vorhanden	U	U	U	U	U	U	
Defizit	-2	-3	U	U	C	U	U	U	U

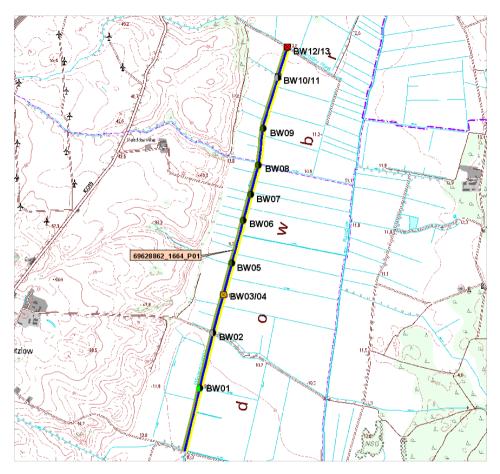
# Wiesengraben, DE69628862\_1664

Planungs- abschnitt	Hydromorphologische Qualitätskomponente			Biologische QK					Ob area rala
		DGK	Wasser- haushalt	MAK/PHYTOB		MZB	Pp	Fi	Chem-ph QK
				TK MAK	TK DIA	IVIZD	Fβ		a.c
P01	GK 3 geradliniger Graben zur Niederungsentwässerung, Böschungsbewuchs überwiegend Röhricht, keine Beschattung und Randpufferzonen, strukturlos	BW13 nicht durchgängig, weitere Bauwerke nur bedingt nicht einschätzbar	keine Fließbewegung vorhanden	U	U	U	U	U	U
Defizit	-1	-3	Ū	U	U	U	U	U	U

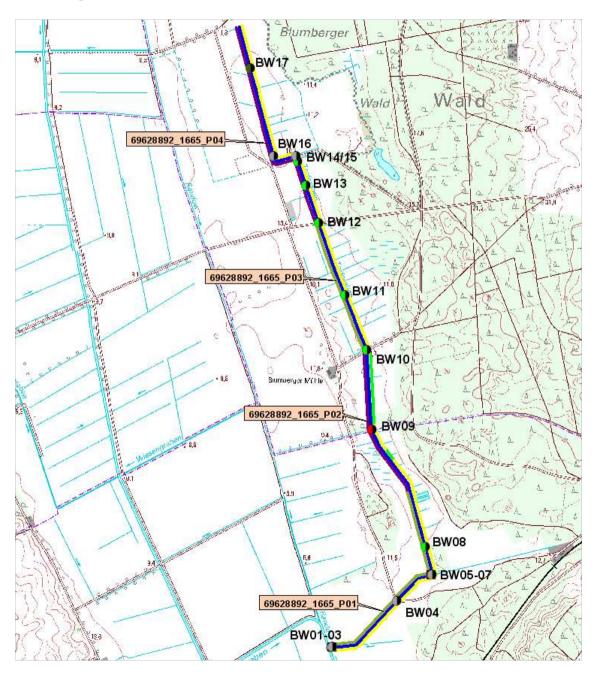
# Torfgraben Blumberg, DE69628892\_1665

Planungs- abschnitt	Hydromorphologische Qualitätskomponente			Biologische QK					01
	Strukturgüte/Morphologie	DGK	Wasser- haushalt	MAK/PHYTOB		MZB	Рр	Fi	Chem-ph QK
				TK MAK	TK DIA	IVIZD	гр	Г	Q.C
P01	GK 3 geradliniger ausgebauter Graben durch Niederung verlaufend ohne Beschattung und ausreichende Randpufferzonen, stark rückgestaut	BW06 nicht durchgängig, ein Teil der Durchlässe überstaut	keine Fließbewegung vorhanden	U	U	U	U	U	U
Defizit	-1	-3	U	U	U	U	U	U	U
P02	GK 2 bis GK 3 gerader ausgebauter Graben im Trapezprofil, ohne Eigendynamik, strukturlos, Röhrichte im Uferbereich, keine Beschattung	BW09 nicht durchgängig	keine Fließbewegung vorhanden	U	U	U	U	U	U
Defizit	-1	-3	U	U	U	U	U	U	U
P03	GK 3 geradlinig verlaufender ausgebauter Graben, viele Zuflussgräben vorhanden, keine Beschattung und ausreichenden Randpufferzonen, keine Eigendynamik und strukturlos	keine Beeinträch- tigungen	keine Fließbewegung vorhanden	С	U	U	U	U	U

Defizit	-1	0	U	U	U	U	U	U	U
P04	GK 3 gerade verlaufender Graben im Trapezprofil durch Grünland, keine Beschattung und Randstreifen vorhanden, teils stark verwachsen	zwei Durchlässe überstaut, BW17 bedingt durchgängig	keine Fließbewegung vorhanden	U	U	U	U	U	U
Defizit	-1	-1	U	U	U	U	U	U	U
