Gewässerentwicklungskonzept (GEK) für das Teileinzugsgebiet Randow

UAG-Sitzung Naturschutzfachliche Aspekte

02.11.2011, Passow

erarbeitet durch die ARGE:

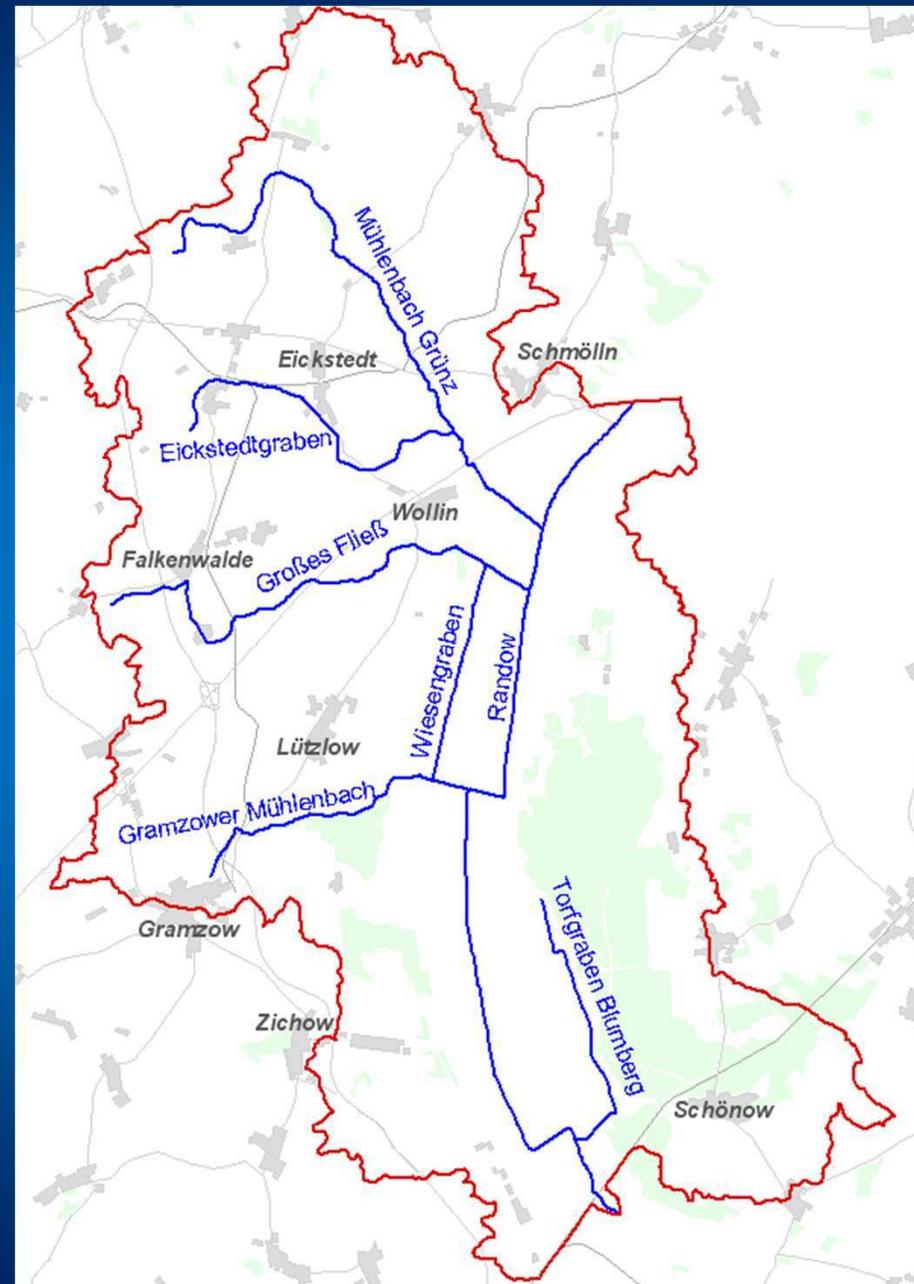
Bearbeitungsgebiet

Fläche 184 km²
62 km berichtspflichtiges
Fließgewässernetz

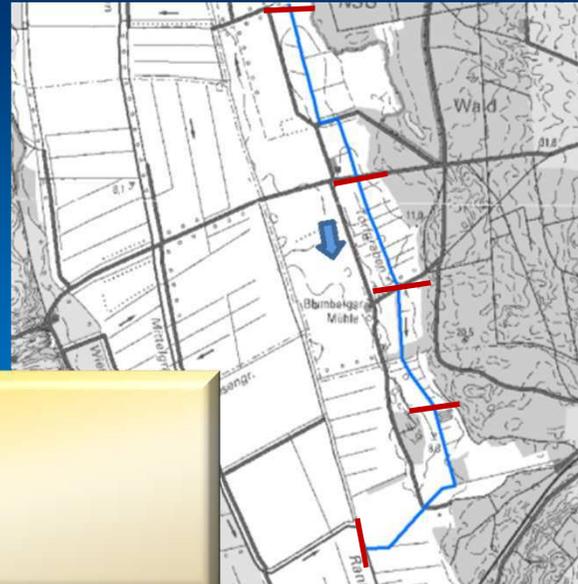
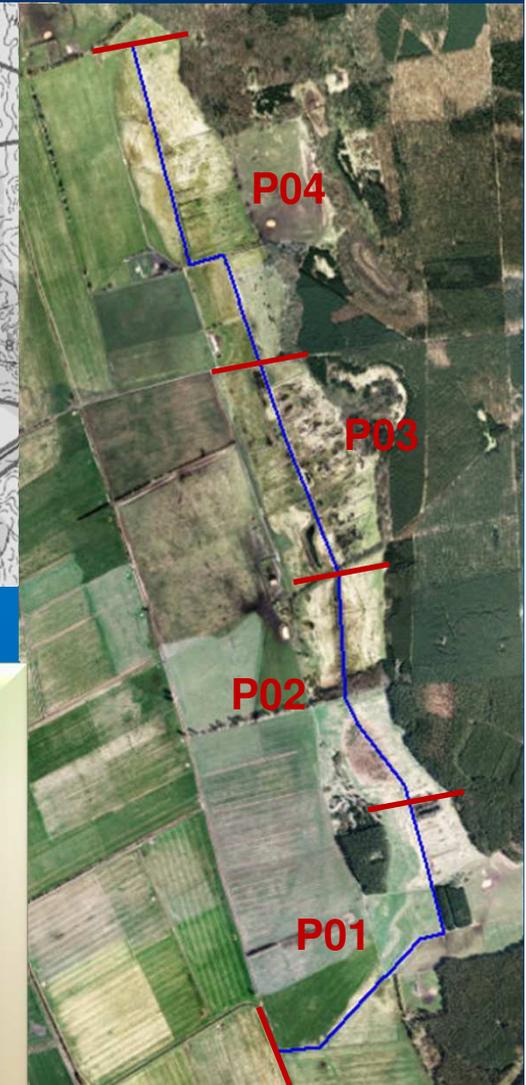
Torfgraben Blumberg (DE69628892_1665)

Defizite
Entwicklungsziele
Flächenverfügbarkeit

Entwicklungsziele:

- Verbesserung des Wasserrückhaltes
- Ausweisung Gewässerrandstreifen
- Förderung der Beschattung

Gewässertyp	Null (künstlich)				
Ökol. Potential	5 (schlecht)				
	<u>P01</u>	<u>P02</u>	<u>P03</u>	<u>P04</u>	
<u>STG – gesamt:</u>	GK 3	GK 3	GK 3	GK3	Defizit: -1
<u>HZK :</u>	schlecht	schlecht	schlecht	schlecht	
<u>Durchgängigkeit:</u>					Defizit: -3

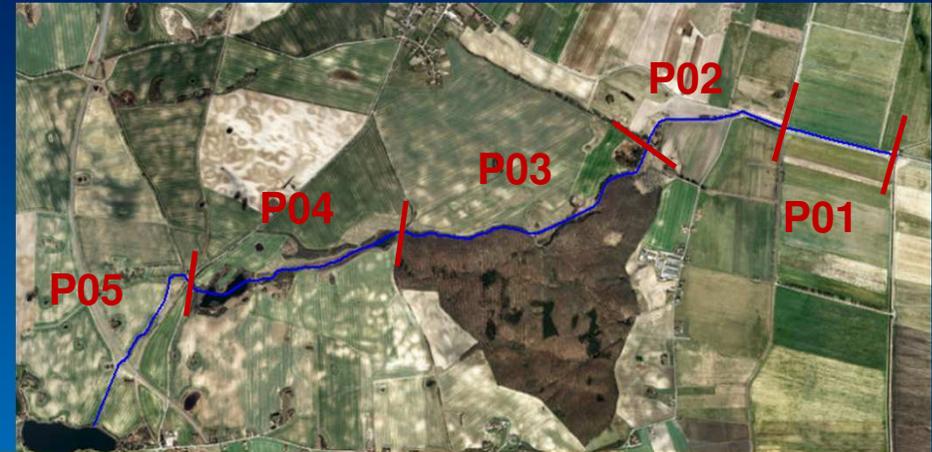
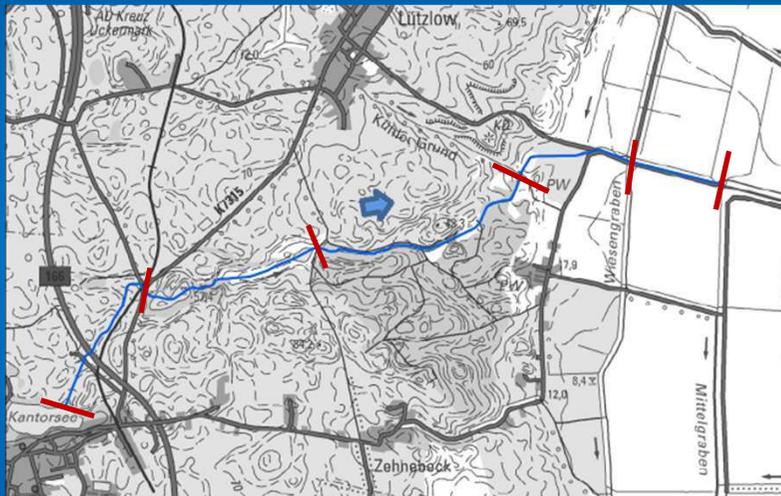
Gramzower Mühlbach (DE6962886_1525)

Defizite
Entwicklungsziele

Entwicklungsziele:

- Verbesserung der Gewässerstruktur
- Ausweisung bzw. Ergänzung von Gewässerrandstreifen
- Herstellung der ökologischen Durchgängigkeit
- angepasste Gewässerunterhaltung
- mindestens Erhaltung der vorhandenen Gewässerstrukturen am Zehnebecker Wald
- Beseitigung Verrohrung im Oberlauf
- Verbesserung Landschaftswasserhaushalt
- Bewirtschaftungsende oh. Straße K7315

Gewässertyp Null (künstlich)
Ökol. Potential 3 (befriedigend)

<u>P01</u>	<u>P02</u>	<u>P03</u>	<u>P04</u>	<u>P05</u>	
STG – gesamt:	GK 3	GK 3	GK 1	GK2	GK 4	Defizit: -1
HZK :	schlecht	schlecht	gut	gut	schlecht	
Durchgängigkeit:						Defizit: -3

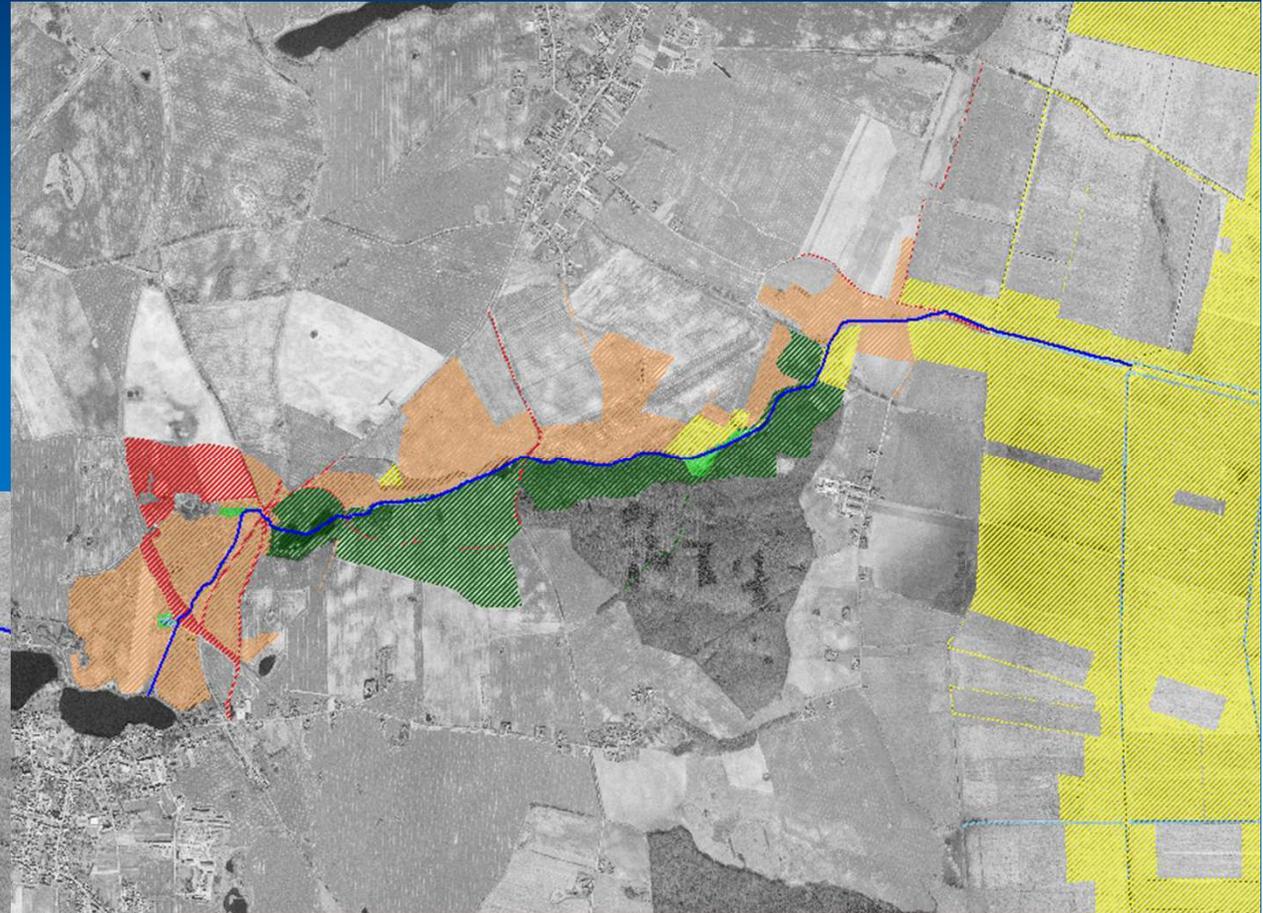
Gramzower Mühlbach (DE6962886_1525) Flächenverfügbarkeit

Aussage durch die Raumwiderstandsanalyse:

- Unterlauf Flächen mit mittleren Raumwiderstand
- im Bereich Mittellauf linksseitig Flächen mit hohem Raumwiderstand, rechtsseitig Flächen mit sehr geringem Raumwiderstand
- Oberlauf Flächen mit hohem bzw. sehr hohem Raumwiderstand
