Bestandsaufnahme (gem. C-Bericht)		Beschreibung des Planungsabschnitts	
Gewässername	Graben Polder Bauernbrand-Süd	FW-P_ID (GEK-DB)	5892842_P01
WK-Code	DE5892842_1401	Station	0-10.900
Gewässerkategorie	Fließgewässer	typischer Aspekt	 
Sonderkategorie	AWB		
LAWA-Typ	--		
Signifikante Belastungen	Abflussregulierung u. morph. Veränderungen		
Validierung im Rahmen des Projektes			
Sonderkategorie	AWB	naturferner Gewässerausbau im Trapez-Regelprofil, Verrohrung innerhalb der Ortslage Neustadt/Dosse	
LAWA-Typ	kein LAWA-Typ

Bestandsaufnahme (gem. C-Bericht)		Beschreibung des Planungsabschnitts	
Gewässername	Graben Polder Bauernbrand-Süd	FW-P_ID (GEK-DB)	5892842_P02
WK-Code	DE5892842_1401	Station	10.900-12.400
Gewässerkategorie	Fließgewässer	typischer Aspekt

Bestandsaufnahme (gem. C-Bericht)		Beschreibung des Planungsabschnitts	
Gewässername	Graben Polder Bauernbrand-Süd	FW-P_ID (GEK-DB)	5892842_P03
WK-Code	DE5892842_1401	Station	12.400-15.996
Gewässerkategorie	Fließgewässer	typischer Aspekt	 
Sonderkategorie	AWB		
LAWA-Typ	--		
Signifikante Belastungen	Abflussregulierung u. morph. Veränderungen		
Validierung im Rahmen des Projektes			
Sonderkategorie	AWB		
LAWA-Typ	kein LAWA-Typ

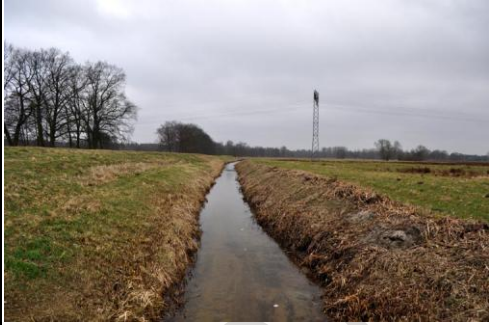
Sonderkategorie	AWB		
LAWA-Typ	--		
Signifikante Belastungen	Abflussregulierung u. morph. Veränderungen		
Validierung im Rahmen des Projektes		naturferner Graben parallel zur Dosse, linksseitig Dossedeich angrenzend	
Sonderkategorie	AWB		
LAWA-Typ	kein Lawa-Typ
