Bestandsaufnahme (gem. C-Bericht)		Beschreibung des Planungsabschnitts	
Gewässername	Lichtenower Mühlenfließ	FW-P_ID (GEK-DB)	582784_P01
WK-Code	DE582784_785	Station	0-800
Gewässerkategorie	Fließgewässer	typischer Aspekt

Bestandsaufnahme (gem. C-Bericht)		Beschreibung des Planungsabschnitts	
Gewässername	Lichtenower Mühlenfließ	FW-P_ID (GEK-DB)	582784_P02
WK-Code	DE582784_787	Station	2.018-5.018
Gewässerkategorie	Fließgewässer	typischer Aspekt

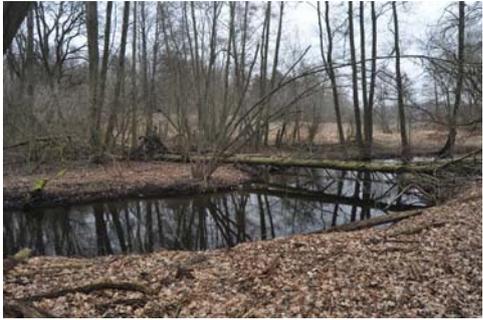
Sonderkategorie	NWB		
LAWA-Typ	12		
Signifikante Belastungen	Abflussregulierung u. morph. Veränderungen		
Validierung im Rahmen des Projektes		naturnaher Gewässerzustand mit Eigendynamik	
Sonderkategorie	NWB		
LAWA-Typ	21

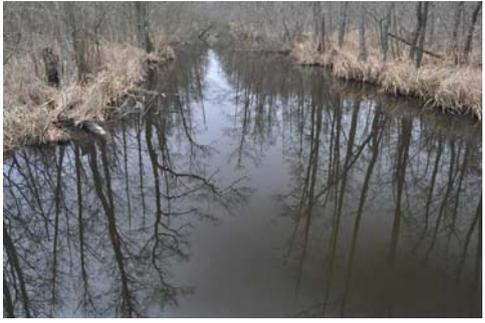
Sonderkategorie	NWB		
LAWA-Typ	21		
Signifikante Belastungen	Diffuse Quellen; Abflussregulierung u. morph. Veränderungen		
Validierung im Rahmen des Projektes		naturnaher Gewässerzustand mit beidseitigen Baumbestand, Verbindungsgerinne zwischen Seen	
Sonderkategorie	NWB		
LAWA-Typ	21

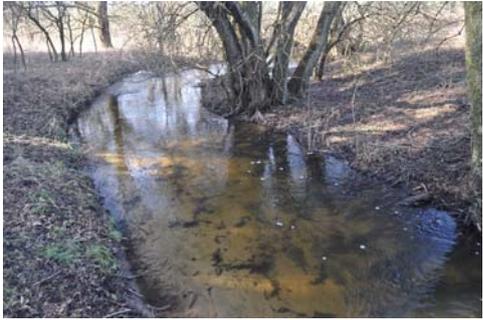
Sonderkategorie	NWB		
LAWA-Typ	11		
Signifikante Belastungen	Diffuse Quellen; Abflussregulierung u. morph. Veränderungen		
Validierung im Rahmen des Projektes			
Sonderkategorie	NWB	naturnaher Gewässerlauf, meist beidseitig von Bäumen gesäumt	
LAWA-Typ	14

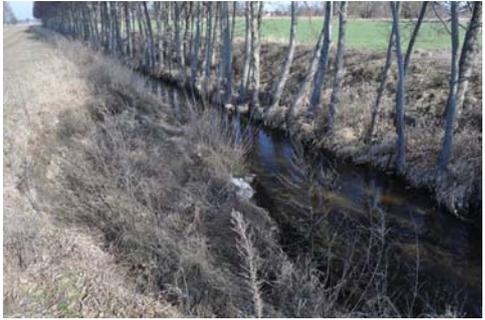
Sonderkategorie	NWM		
LAWA-Typ	11		
Signifikante Belastungen	Diffuse Quellen; Abflussregulierung u. morph. Veränderungen		
Validierung im Rahmen des Projektes		naturferner Gewässerausbau ohne Eigendynamik, Trapezprofil, eingetieft	
Sonderkategorie	NWB		
LAWA-Typ	14

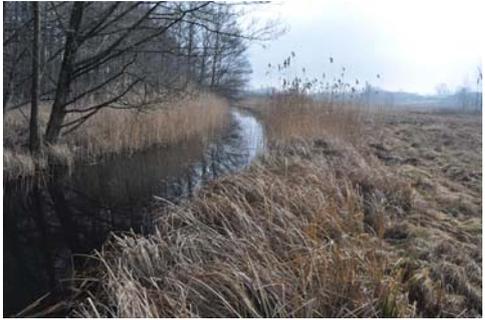
Sonderkategorie	NWB		
LAWA-Typ	21		
Signifikante Belastungen	Diffuse Quellen; Abflussregulierung u. morph. Veränderungen		
Validierung im Rahmen des Projektes			
Sonderkategorie	NWB	geradliniger Gewässerausbau ohne Eigendynamik	
LAWA-Typ	21

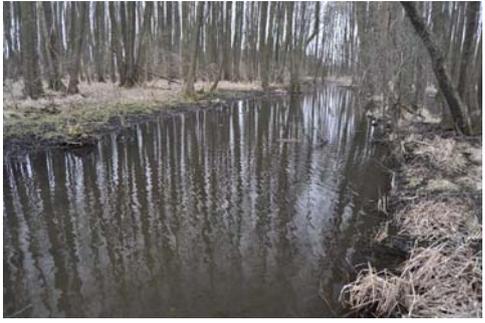
Sonderkategorie	NWB		
LAWA-Typ	11		
Signifikante Belastungen	Diffuse Quellen; Abflussregulierung u. morph. Veränderungen		
Validierung im Rahmen des Projektes			
Sonderkategorie	NWB	naturnaher Gewässerverlauf, tlw. von Erlenbruch gesäumt, von Stillgewässern unterbrochen	
LAWA-Typ	11
