Bestandsaufnahme (gem. C-Bericht)		Beschreibung des Planungsabschnitts	
Gewässername	Löcknitz	FW-P_ID (GEK-DB)	58278_P01
WK-Code	DE58278_351	Station	0-800
Gewässerkategorie	Fließgewässer	typischer Aspekt

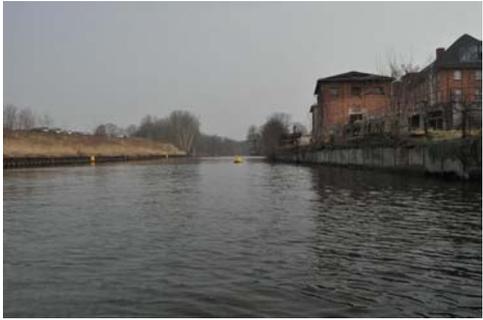
Sonderkategorie	HMWB		
LAWA-Typ	21		
Signifikante Belastungen	Abflussregulierung morph. Veränderungen		
Validierung im Rahmen des Projektes		naturferner Gewässerausbau ohne nennenswerte Fließgeschwindigkeit bzw. Eigendynamik	
Sonderkategorie	HMWB		
LAWA-Typ	21

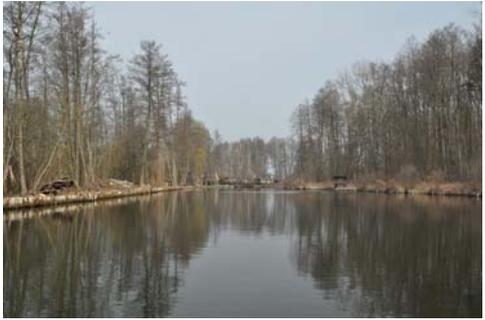
Bestandsaufnahme (gem. C-Bericht)		Beschreibung des Planungsabschnitts	
Gewässername	Löcknitz	FW-P_ID (GEK-DB)	58278_P02
WK-Code	DE58278_353	Station	1.267-4.467
Gewässerkategorie	Fließgewässer	typischer Aspekt

Sonderkategorie	NWB		
LAWA-Typ	12		
Signifikante Belastungen	Diffuse Quellen; Abflussregulierung u. morph. Veränderungen		
Validierung im Rahmen des Projektes			
Sonderkategorie	NWB	naturferner Gewässerausbau ohne nennenswerte Fließgeschwindigkeit bzw. Eigendynamik	
LAWA-Typ	12

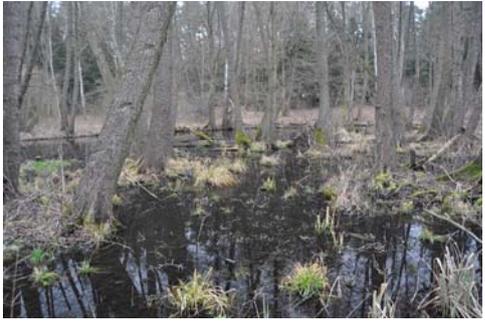
Bestandsaufnahme (gem. C-Bericht)		Beschreibung des Planungsabschnitts	
Gewässername	Löcknitz	FW-P_ID (GEK-DB)	58278_P03
WK-Code	DE58278_353	Station	4.467-24.267
Gewässerkategorie	Fließgewässer	typischer Aspekt

Sonderkategorie	NWB		
LAWA-Typ	12		
Signifikante Belastungen	Diffuse Quellen; Abflussregulierung u. morph. Veränderungen		
Validierung im Rahmen des Projektes		sehr naturnaher Gewässerverlauf, Referenzgewässer-Charakter, von Erlenbruch gesäumt	
Sonderkategorie	NWB		
LAWA-Typ	12

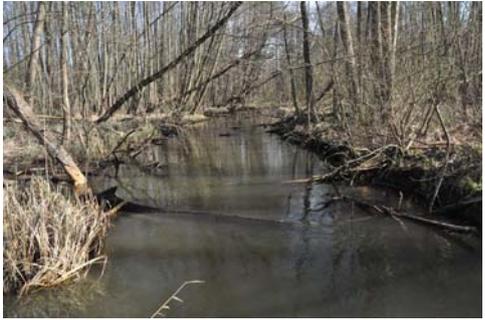
Bestandsaufnahme (gem. C-Bericht)		Beschreibung des Planungsabschnitts	
Gewässername	Löcknitz	FW-P_ID (GEK-DB)	58278_P04
WK-Code	DE58278_354	Station	24.267-24.967
Gewässerkategorie	Fließgewässer	typischer Aspekt

Sonderkategorie	NWB		
LAWA-Typ	11		
Signifikante Belastungen	Abflussregulierung u. morph. Veränderungen		
Validierung im Rahmen des Projektes			
Sonderkategorie	NWB	naturnaher Gewässerverlauf, beidseitig standorttypische Gehölze	
LAWA-Typ	21

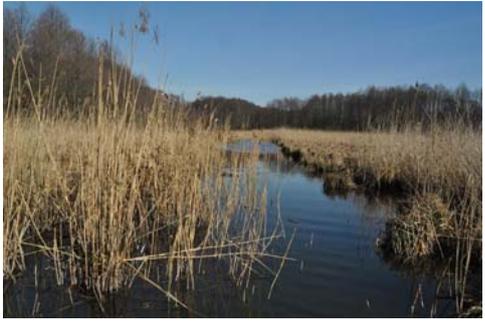
Bestandsaufnahme (gem. C-Bericht)		Beschreibung des Planungsabschnitts	
Gewässername	Löcknitz	FW-P_ID (GEK-DB)	58278_P05
WK-Code	DE58278_355	Station	24.967-26.767
Gewässerkategorie	Fließgewässer	typischer Aspekt

Sonderkategorie	NWB		
LAWA-Typ	21		
Signifikante Belastungen	Punktquellen; Diffuse Quellen; Abflussregulierung u. morph. Veränderungen		
Validierung im Rahmen des Projektes			
Sonderkategorie	NWB	geringe Tiefen- und Breitenvarianz, Röhrichtgürtel, wenig begleitende Gehölze	
LAWA-Typ	21

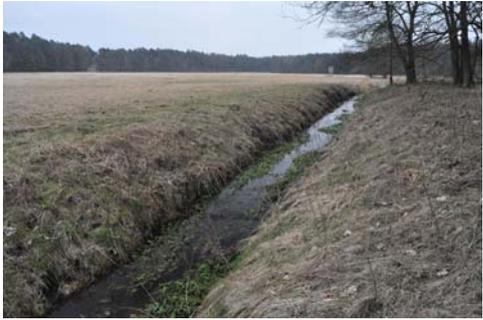
Bestandsaufnahme (gem. C-Bericht)		Beschreibung des Planungsabschnitts	
Gewässername	Löcknitz	FW-P_ID (GEK-DB)	58278_P06
WK-Code	DE58278_357	Station	29.769-33.204
Gewässerkategorie	Fließgewässer	typischer Aspekt

Sonderkategorie	NWB		
LAWA-Typ	21		
Signifikante Belastungen	Punktquellen; Diffuse Quellen; Abflussregulierung u. morph. Veränderungen		
Validierung im Rahmen des Projektes		naturferner Gewässerausbau ohne Eigendynamik, Trapezprofil und tief eingeschnitten, wenig begleitende Gehölze	
Sonderkategorie	NWB		
LAWA-Typ	11
