Gewässerentwicklungskonzept (GEK) Obere Havel – Teil 1 b – oberhalb Zehdenick bzw. Döllnfließ

Tischvorlage zur 1. PAG- Sitzung

Landesamt für Umwelt, Gesundheit und Verbraucherschutz, Referat RW5

Pöry Deutschland GmbH

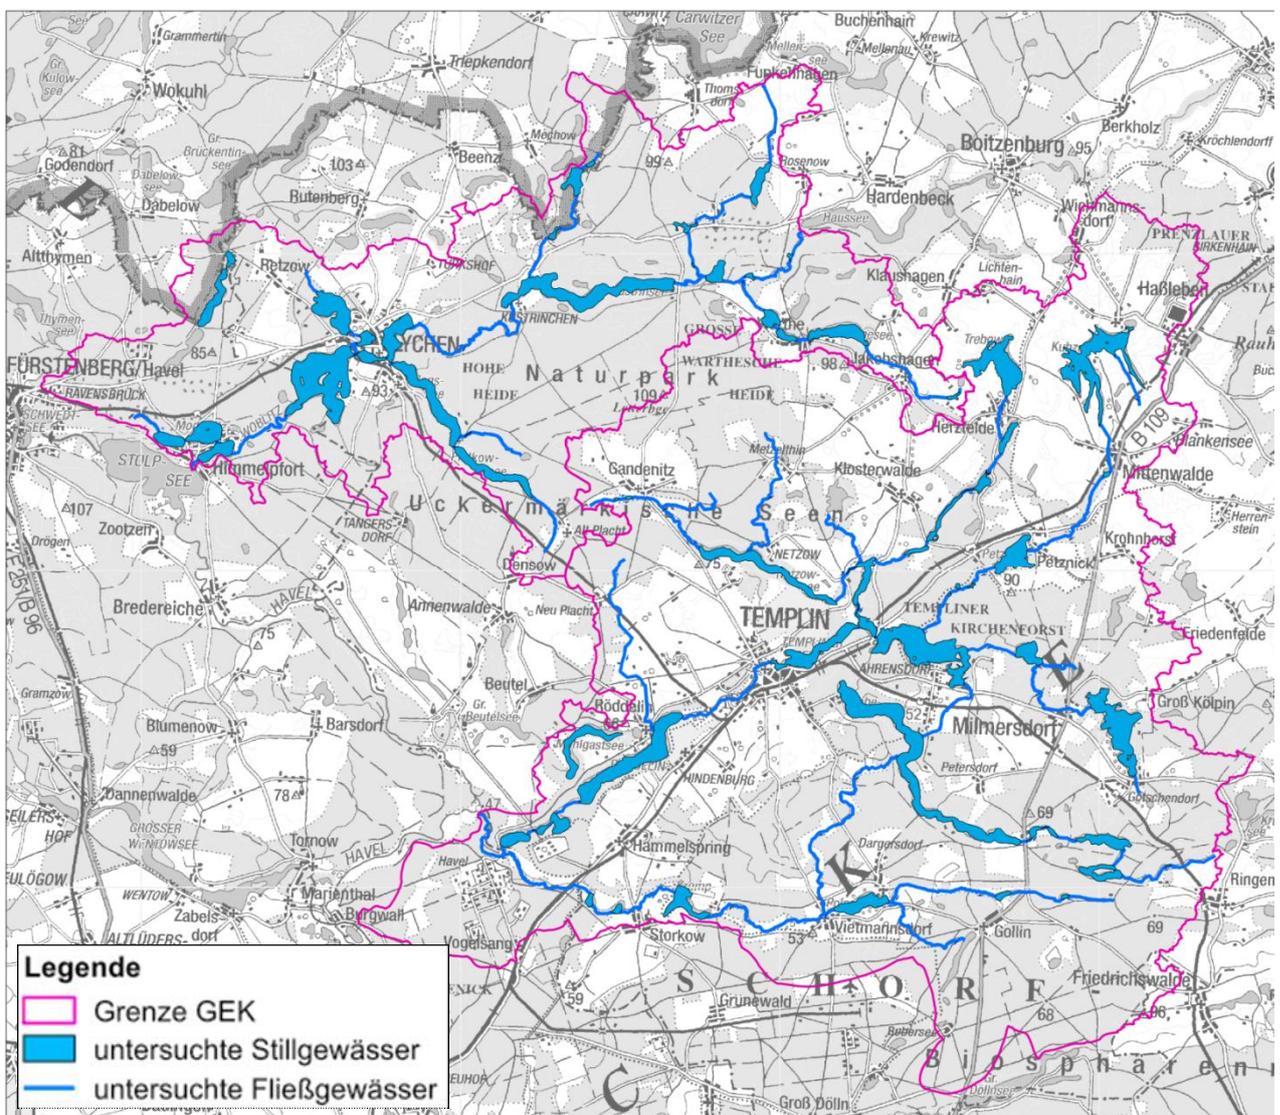
Gegenstand der Untersuchung sind die berichtspflichtigen Fließ- und Standgewässer im Teileinzugsgebiet Obere Havel (Lychener und Templiner Gewässer) mit einer Einzugsgebietsfläche von insgesamt 601,51 km², davon 593,51 km² in Brandenburg und 8 km² in Mecklenburg-Vorpommern.

Das berichtspflichtige Fließgewässernetz ist insgesamt ca. 149 km lang und wird in 39 Fließgewässerkörper untergliedert. Zusätzlich zum berichtspflichtigen Fließgewässernetz wurde das Letzelthinfließ auf einer Länge von ca. 3,3 km in die Untersuchungen eingeschlossen. Im Gebiet befinden sich zudem 20 berichtspflichtige Seen > 50 ha. Innerhalb dieses Fließgewässernetzes liegen weitere 43 nicht berichtspflichtige Seen < 50 ha, die in die Untersuchung einbezogen wurden.

Abbildung 1: Untersuchungsgebiet GEK Obere Havel – Teil 1b	4
--	---

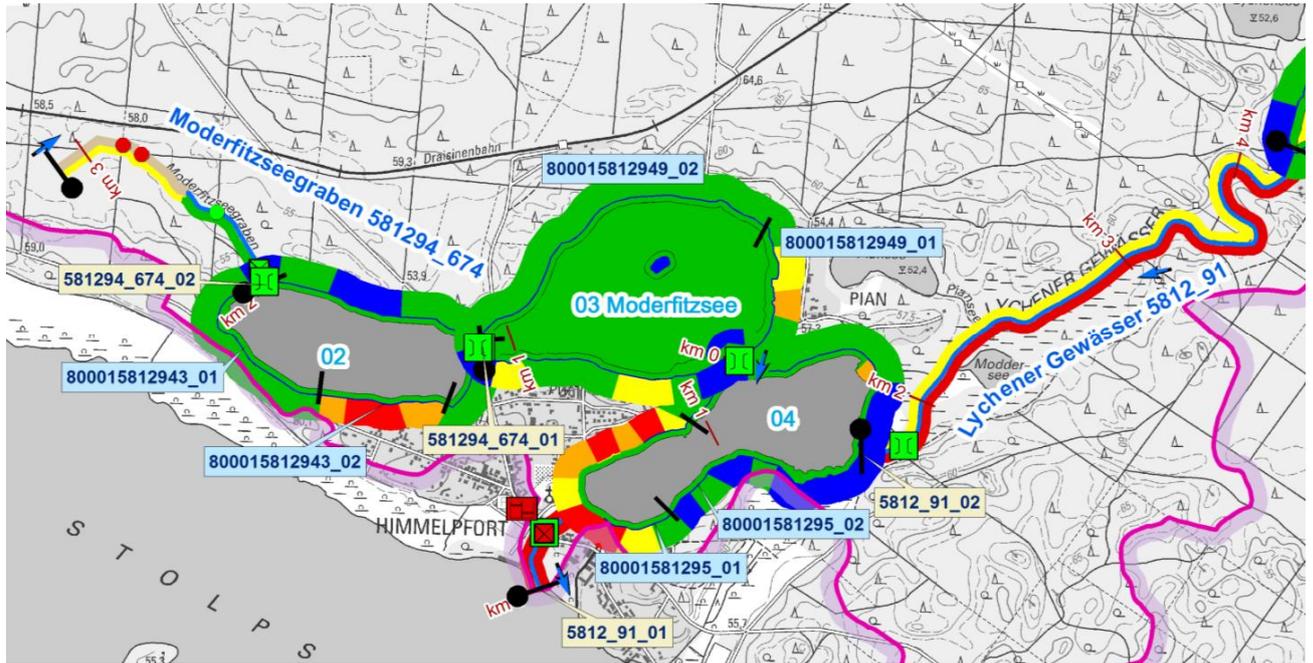
5.2 Moderfitzseeegraben, Lychener Gewässer (Woblitz) / Moderfitzsee

Gewässername	Moderfitzseeegraben	WK-Code	581294_674				
Planungsabschnitt Nr.	581294_674_02	Km von - bis	2,016-3,114				
Gewässerkategorie	Fließgewässer	verbal von - bis	Quelle bis Mündung in den Sidowsee				
Bestand	aktuelle Erhebungen					Beschreibung	
	Gewässerstruktur				Ökol. Durchgängigkeit		Hydrol. Zustand
	Land	Ufer	Sohle	gesamt			
Defizit	+1	0	-2	-1	0	U	
	1	2	4	3	ja	U	
	- Eintiefter, beschatteter Zufluss zum Sidowsee ohne nennenswerte Grundwasserspeisung, Fließwasserabschnitt im Sommer nur geringe Wasserführung, Oberlauf dauerhaft trocken gefallen

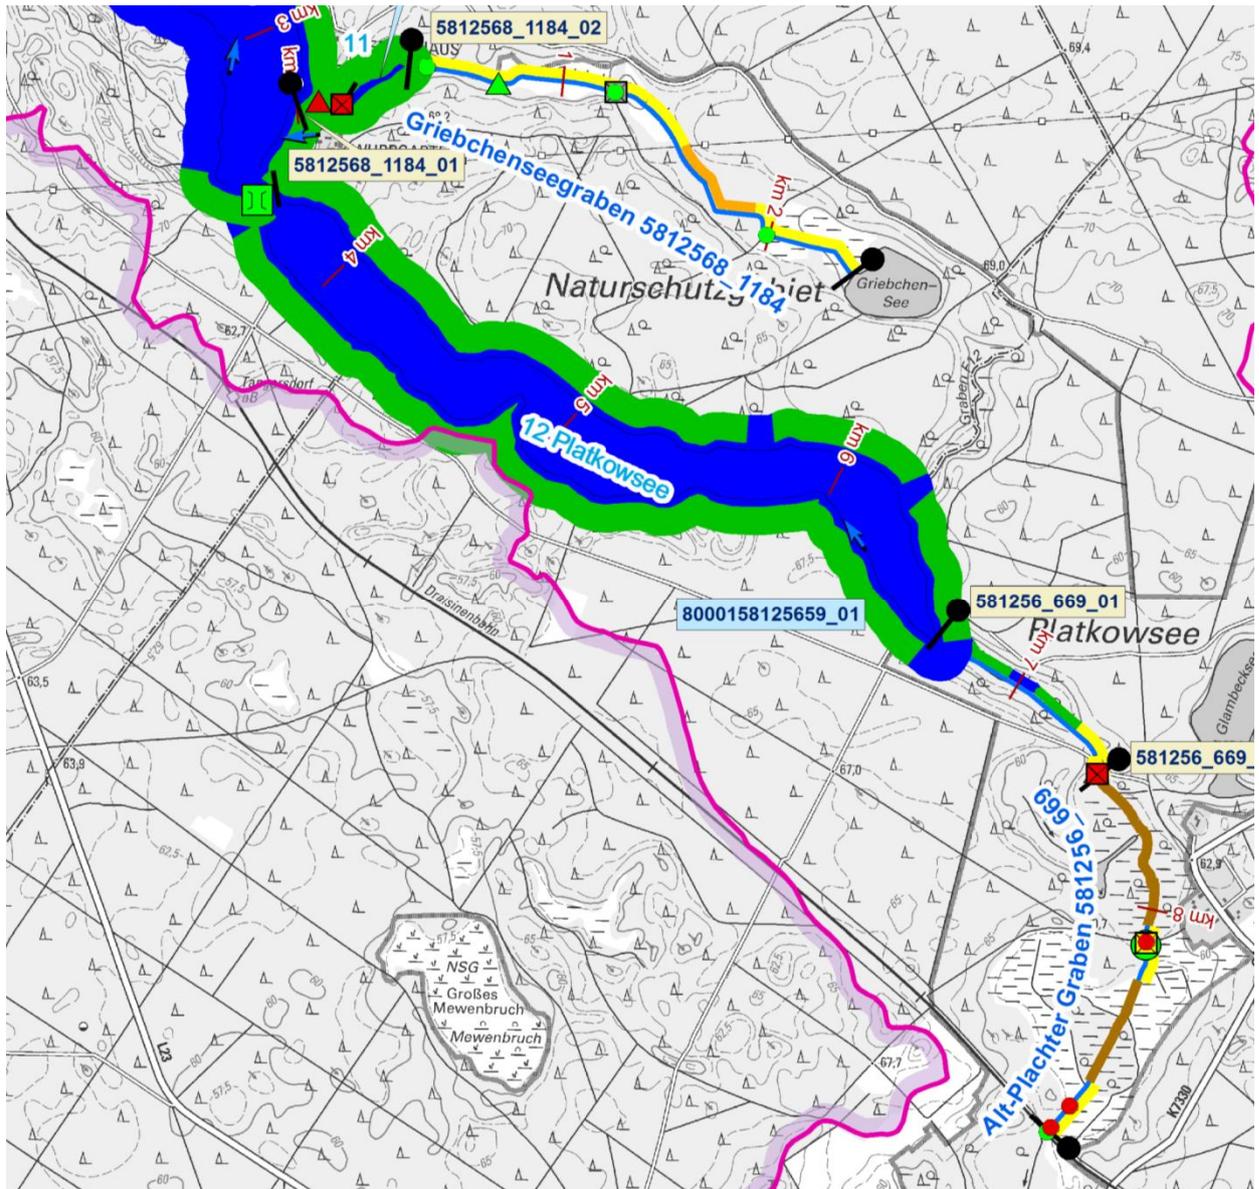
5.6 Griebchenseegraben, Alt Plachter Graben, Platkowsee

Gewässername	Griebchenseegraben		WK-Code	5812568_1184		
Planungsabschnitt Nr.	5812568_1184_01		Km von - bis	0-0,435		
Gewässerkategorie	Fließgewässer		verbal von - bis	von Mündung Zensee bis oh Wuppgartenstau		
Bestand	aktuelle Erhebungen					Beschreibung
	Gewässerstruktur				Hydrol. Zu-stand	
	Land	Ufer	Sohle	gesamt		
	1	3	3	2	nein	U
Defizit	+1	-1	-1	0	-2	U

- begradigter bis leicht geschwungener Verlauf im Regelprofil ohne besondere Laufstrukturen
 - oberhalb Straße nördlich Wuppgarten wird Gewässer angestaut
 - Ökologische Durchgängigkeit nicht gegeben

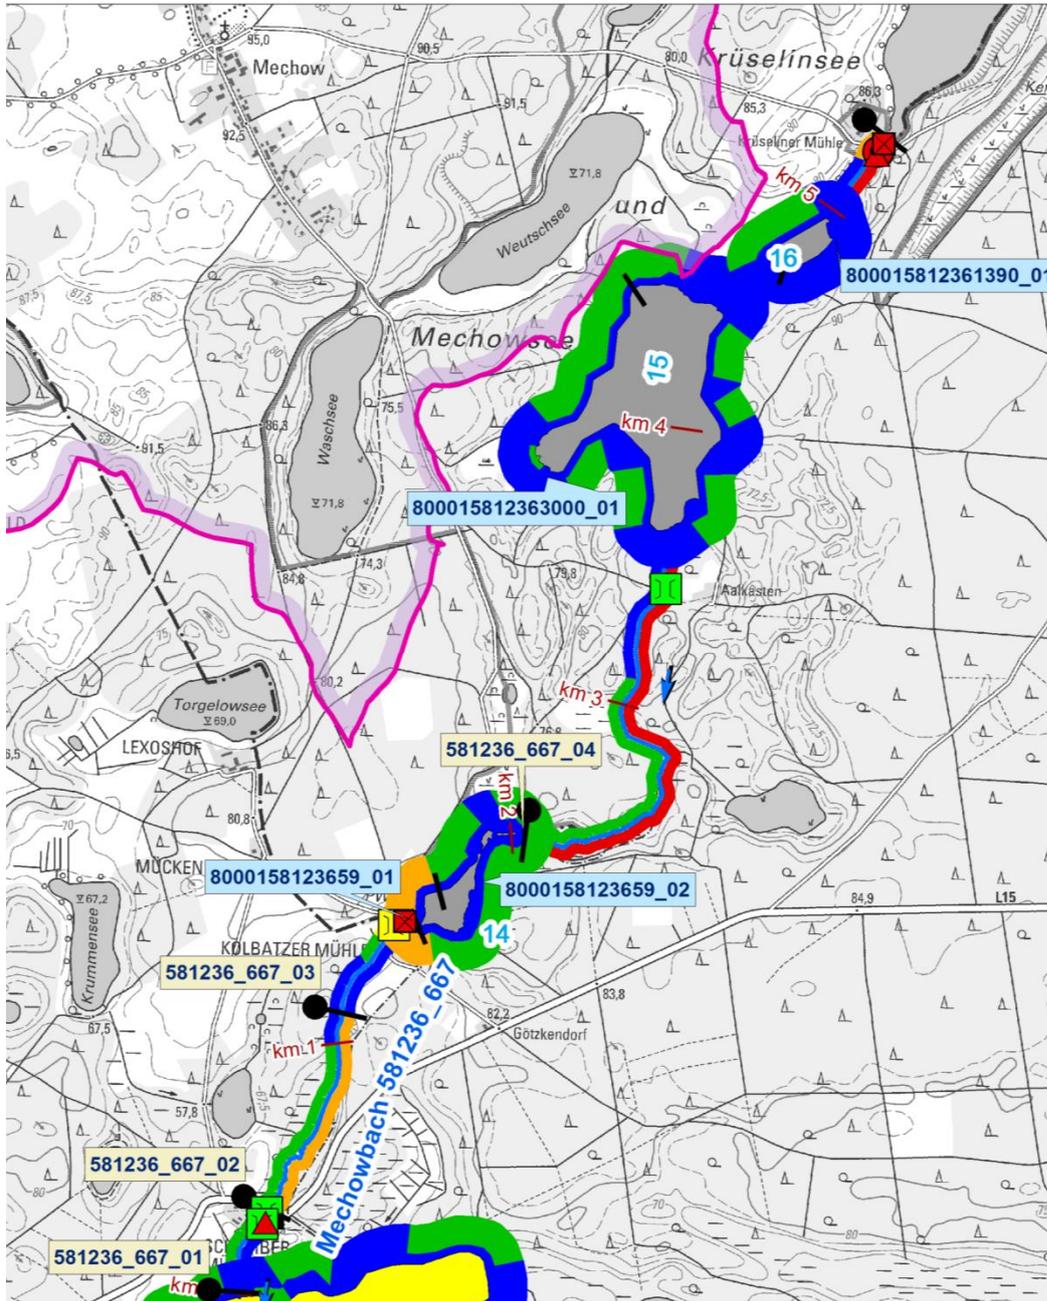
5.8 Mechowbach

Gewässername		Mechowbach				WK-Code		581236_667	
Planungsabschnitt Nr.		581236_667_01				Km von - bis		0-0,324	
Gewässerkategorie		Fließgewässer				verbal von - bis		Zulauf Küstrinsee bis oh Landesstraße an der Schreiber Mühle	
Bestand	aktuelle Erhebungen						Beschreibung		
	Gewässerstruktur					Ökol. Durchgängigkeit	Hydrol. Zu-stand	<ul style="list-style-type: none"> - Im Bereich der Schreibermühle stark eingegengtes und durch steile, schnell fließende Abschnitte und Uferbefestigung gekennzeichnetes Fließ, in Richtung Mündung breiteres, zunehmend geschwungenes Gewässer mit naturnaher Gewässerumgebung (kein Mühlenstau) - Ökologische Durchgängigkeit nicht vorhanden 	
	Land	Ufer	Sohle	gesamt					
	1	1	4	2	nein	1			
Defizit	+1	+1	-2	0	-2	+1			
Planungsabschnitt Nr.		581236_667_02				Km von - bis		0,324-1,099	
Gewässerkategorie		Stand-/Fließgewässer				verbal von - bis		Mühlteich (oh Landesstraße an der Schreiber Mühle) bis ca. 300 m uh Kolbatzer Mühle

Defizit	0	+1	0	0	-2	+1			
Planungsabschnitt Nr.		581236_667_04				Km von - bis		2,040-5,301	
Gewässerkategorie		Fließgewässer				verbal von - bis		oh Kolbatzer Mühlteich bis Krüselinsee	
Bestand	aktuelle Erhebungen						Beschreibung		
	Gewässerstruktur					Ökol. Durchgängigkeit	Hydrol. Zu-stand	<ul style="list-style-type: none"> - breiter, durch Rückstau beeinflusster Fließgewässerabschnitt mit natürlichen Ufer- und Umgebungsstrukturen und sehr geringer Fließgeschwindigkeit - Ökologische Durchgängigkeit nicht vorhanden 	
	Land	Ufer	Sohle	gesamt					
	1	1	3	2	nein	5			
Defizit	+1	+1	-1	0	-2	-3

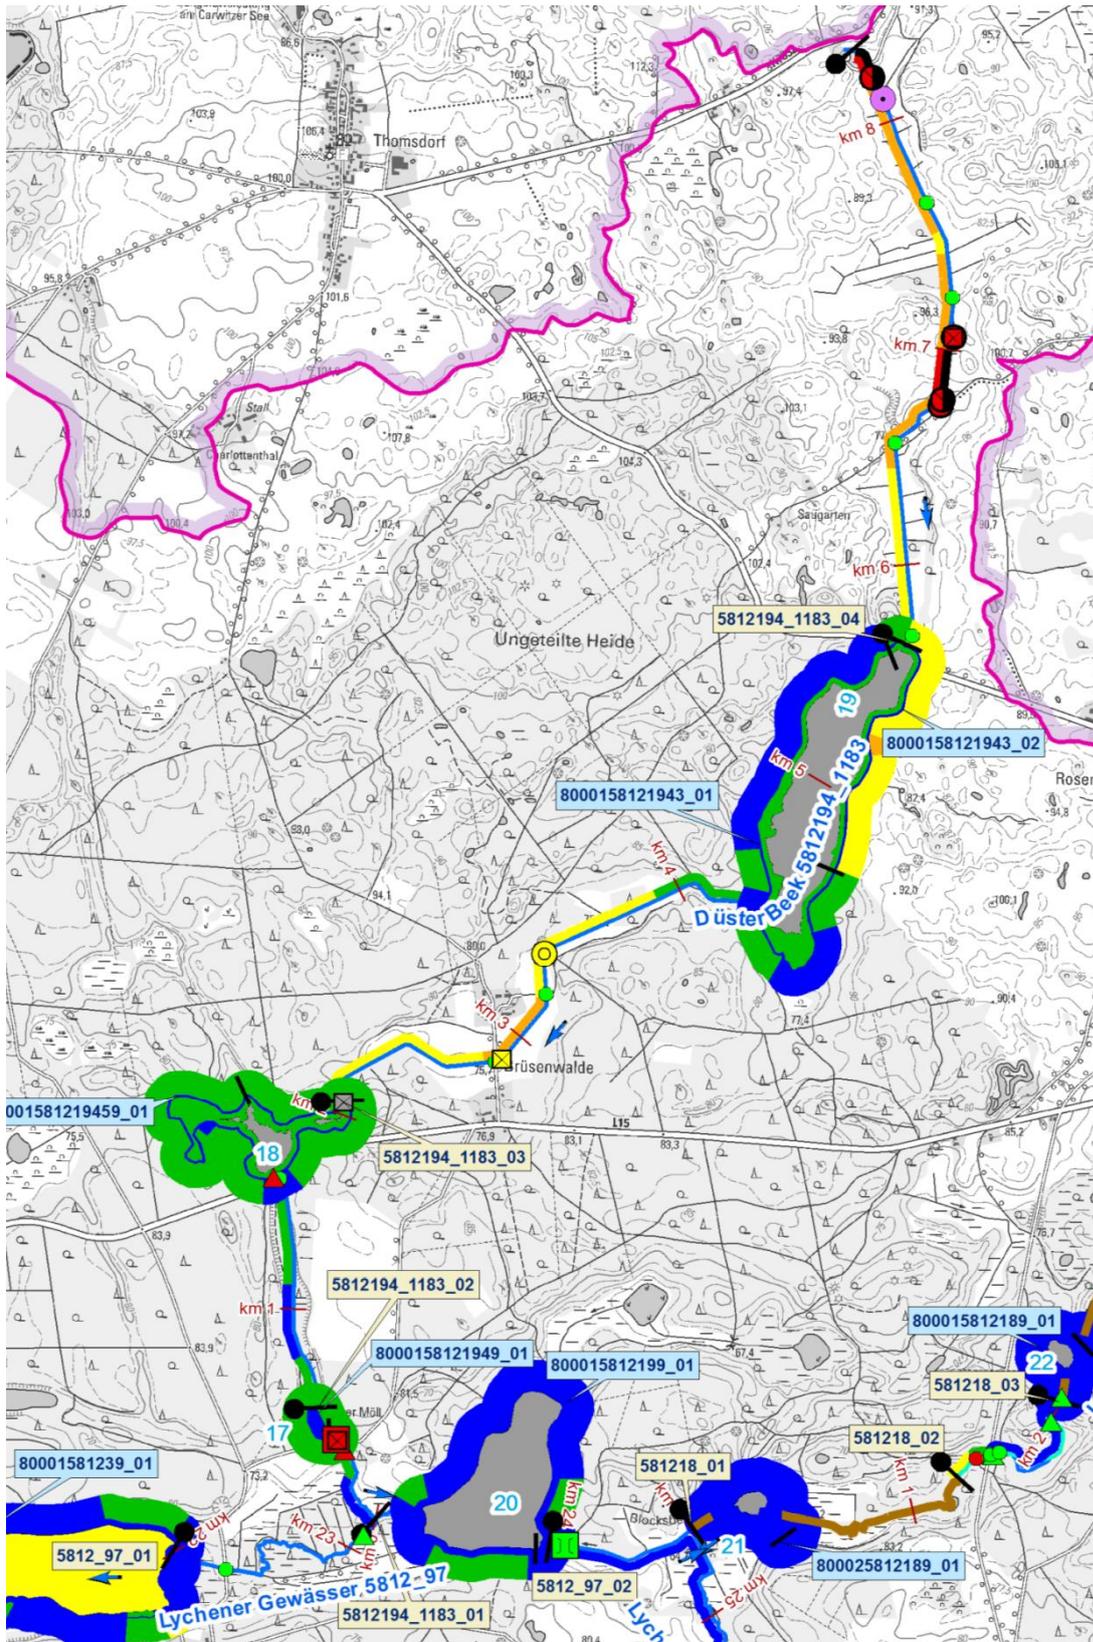
5.10 Lychener Gewässer (Schleusengraben), Düsterbeek

Gewässername		Lychener Gewässer		WK-Code		5812_97	
Planungsabschnitt Nr.		5812_97_01		Km von - bis		21,994-23,934	
Gewässerkategorie		Fließgewässer		verbal von - bis		oh Küstrinsee bis oh Großer Baberowsee	
Bestand	aktuelle Erhebungen					Beschreibung	
	Gewässerstruktur				Ökol. Durchgängigkeit	Hydrol. Zu-stand	<ul style="list-style-type: none"> - Naturnaher Auslauf aus dem Großen Barberowsee, seeausflussgeprägt in organischer Ausprägung mit sandig-kiesiger bzw. torfiger Sohle entlang von Erlenbruchmosaiken - Fließgewässerabschnitt wurde im Rahmen des Naturschutzgroßprojektes in ursprünglichen, geschwungenen Verlauf gelegt, Sohle mit Totholz angereichert (Baumstämme) - Ausprägung von Tiefen- und Breitenvarianz, organische Sohlsubstrate mit Torfauflagen
	Land	Ufer	Sohle	gesamt			
1	1	2	1	ja	n.bw.		
Defizit	+1	+1	0	+1	0	n.bw.

Planungsabschnitt Nr.	5812194_1183_04				Km von - bis	5,664-8,334	
Gewässerkategorie	Fließgewässer				verbal von - bis	oberhalb Ziestsee bis Kläranlage Funkenhagen	
Bestand	aktuelle Erhebungen					Beschreibung	
	Gewässerstruktur				Ökol. Durch- gängig- keit	Hydrol. Zu-stand	<ul style="list-style-type: none"> - Gradliniger, eingetiefter, abschnittsweise einseitig beschatteter Verlauf im Trapezprofil entlang landwirtschaftlicher Nutzflächen - abschnittsweise verrohrt - Brückendurchlass oberhalb Ziestsee wurde erhöht und eine Sohlgleite eingerichtet, um einen Wasserrückhalt im Wolfsbruch zu erreichen (Naturschutzgroßprojekt) - Ökologische Durchgängigkeit nicht gegeben
	Land	Ufer	Sohle	gesamt			
2	4	4	4	nein	U		
Defizit	2	4	4	4	-2	U

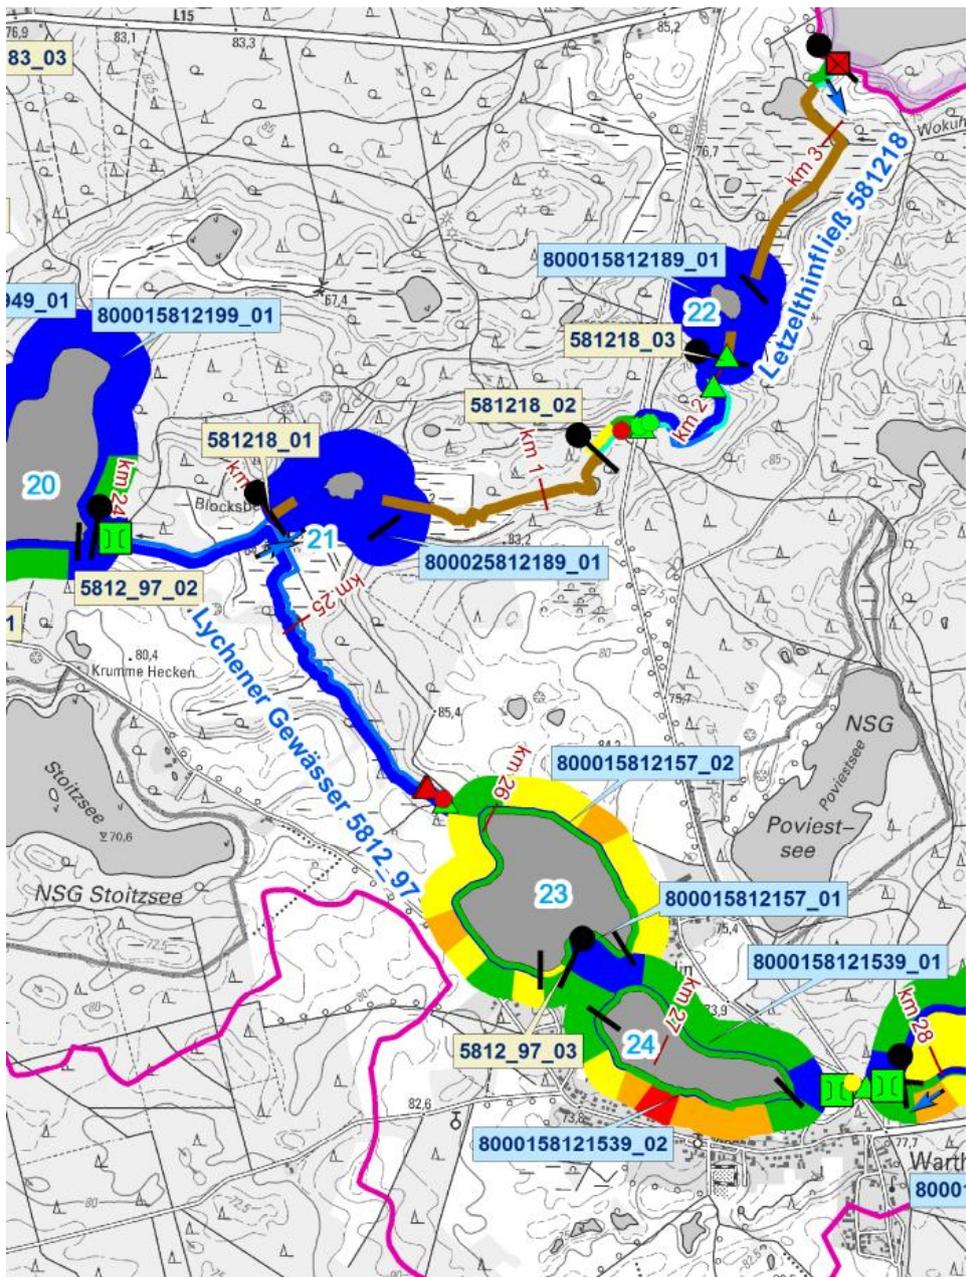
5.11 Lychener Gewässer (Hausseebruchgraben, Rathenowseeabfluss), Letzelthinfließ

Planungsabschnitt Nr.	5812_97_02			Km von - bis	23,934-26,563		
Gewässerkategorie	Fließgewässer			verbal von - bis	oh Großer Baberowsee bis einschl. oh Rathenowsee		
Bestand	aktuelle Erhebungen					Beschreibung	
	Gewässerstruktur				Ökol. Durchgängigkeit		Hydrol. Zu-stand
	Land	Ufer	Sohle	gesamt			
Defizit	+1	+1	0	+1	-2	+1

- Oberhalb Barberowsee ist Fließ ca. 100-200m rückgestaut, weiter bachaufwärts dann breit anastomisierend
 - unterhalb der Mündung des Letzelthinfließ in das Lychener Gewässer sind durch die Aktivitäten des Bibers große Stauflächen entstanden
 - Ökologische Durchgängigkeit nicht gegeben

Gewässername		Letzelthinfließ				WK-Code		581218		
Planungsabschnitt Nr.		581218_02				Km von - bis		1,3-2,1		
Gewässerkategorie		Fließgewässer				verbal von - bis		Von 200 m uh ehem. Bahndamm bis Beginn Kesselwiese uh Kesselsee		
Bestand	aktuelle Erhebungen						Beschreibung			
	Gewässerstruktur					Ökol. Durchgängigkeit	Hydrol. Zustand	<ul style="list-style-type: none"> - Naturnaher, geschwungener und beschatteter Verlauf entlang von Bruch- bzw. Buchenwald - Durch Renaturierungsmaßnahmen (Sohlaufhöhungen oberhalb B005) Ausbildung eines anastomisierenden Gerinnes innerhalb Bruchwald - Ökologische Durchgängigkeit nicht gegeben 		
	Land	Ufer	Sohle	gesamt						
	1	1	2	1	nein	U				
Defizit		+1	+1	0	+1	-2	U

Gewässername		Letzelthinfließ				WK-Code		581218		
Planungsabschnitt Nr.		581218_03				Km von - bis		2,1-3,299		
Gewässerkategorie		Standgewässer und Moorfläche				verbal von - bis		Von Beginn Kesselwiese uh Kesselsee bis Haussee		
Bestand	aktuelle Erhebungen						Beschreibung			
	Gewässerstruktur					Ökol. Durchgängigkeit	Hydrol. Zustand	<ul style="list-style-type: none"> - Moorniederung mit Bruchwaldcharakter und eingelagerten Seen (Kesselsee, Haussee), die Bewertung der Gewässerstruktur erfolgte ausschließlich für den Fließgewässerabschnitt zwischen Haussee und Beginn Hausseebruch - Ökologische Durchgängigkeit nicht gegeben 		
	Land	Ufer	Sohle	gesamt						
	1	1	3	2	nein	U				
Defizit		+1	+1	-1	0	-2	U

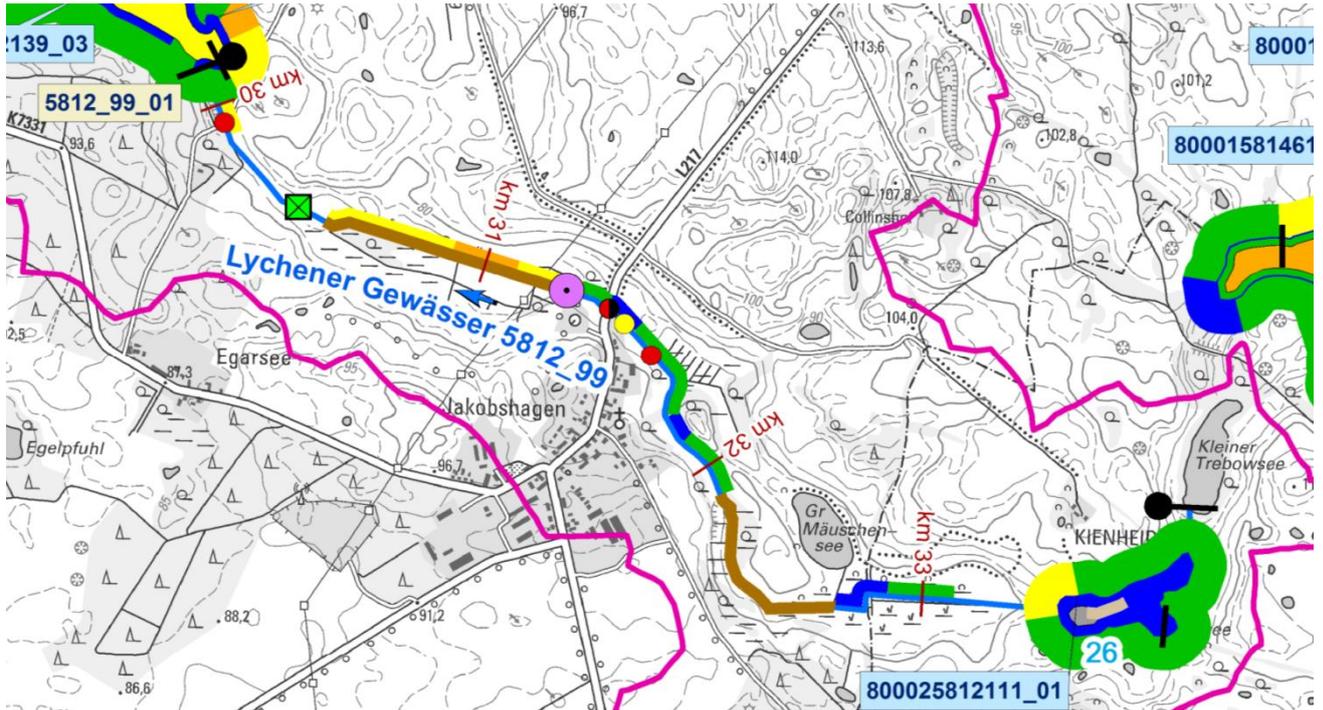
5.13 Lychener Gewässer (Beetgraben)

Gewässername	Lychener Gewässer			WK-Code	5812_99	
Planungsabschnitt Nr.	5812_99_01			Km von - bis	29,869-33,984	
Gewässerkategorie	Fließgewässer			verbal von - bis	Mündung Großer Warthensee bis Kleiner Trebowsee (Beetgraben)	
Bestand	aktuelle Erhebungen					Beschreibung
	Gewässerstruktur				Hydrol. Zu-stand	
	Land	Ufer	Sohle	gesamt		
Defizit	0	0	-1	0	-2	U

- Begradigter Verlauf im eingetieften Regelprofil entlang von beweideten Grünlandflächen, abschnittsweise auch Ausuferung im Bereich von Moorflächen (Moosbruch, Rodeländer Bruch)
 - direkt oberhalb des Großen Warthesees erfolgte Entrohrung (Naturschutzgroßprojektes „Uckermärkische Seen“)
 - Ökologische Durchgängigkeit bzw. Fischtoter-durchgängigkeit am Durchlass unter L217 bei Jakobshagen nicht vorhanden

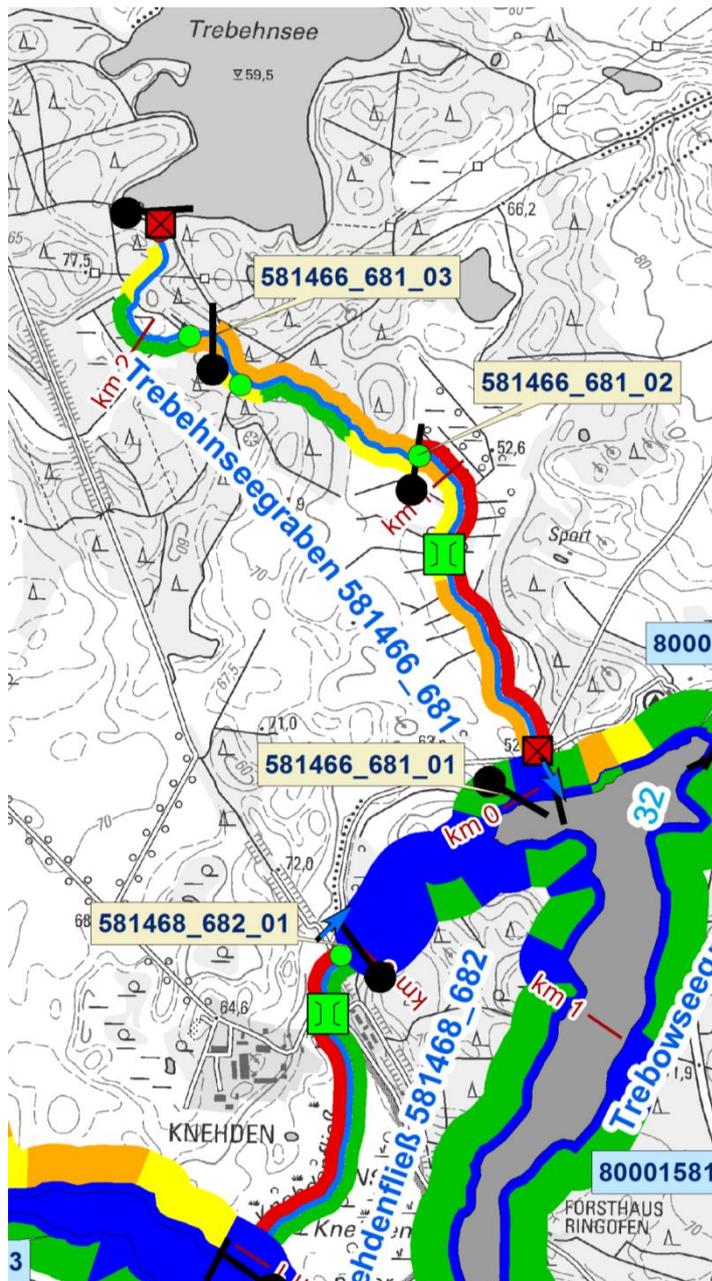
5.14 Knehdenfließ, Trebehnsegraben

Gewässername	Knehdenfließ			WK-Code	581468_682	
Planungsabschnitt Nr.	581468_682_01			Km von - bis	0-1,033	
Gewässerkategorie	Fließgewässer			verbal von - bis	vom Gleuensee bis Netzowsee	
Bestand	aktuelle Erhebungen				Beschreibung	
	Gewässerstruktur				Ökol. Durchgängigkeit	Hydrol. Zu-stand
	Land	Ufer	Sohle	gesamt		
Defizit	+1	+1	-1	0	0	-3

- überwiegend kanalartig aufgeweitetes Fließ zwischen Gleuensee und Netzowsee mit naturnahen Umgebungs- und Uferstrukturen
 - der auf ca. 30 m Länge bestehende Uferverbau (halb verfallene, lückige, rissige und bewachsene Betonsteine) im Bereich eines ehemaligen Bahndurchlasses bei Knehden dienen als Strukturelemente
 - überwiegend geringe Fließgeschwindigkeit aufgrund Ausbaugrad
 - ökologische Durchgängigkeit nicht gegeben

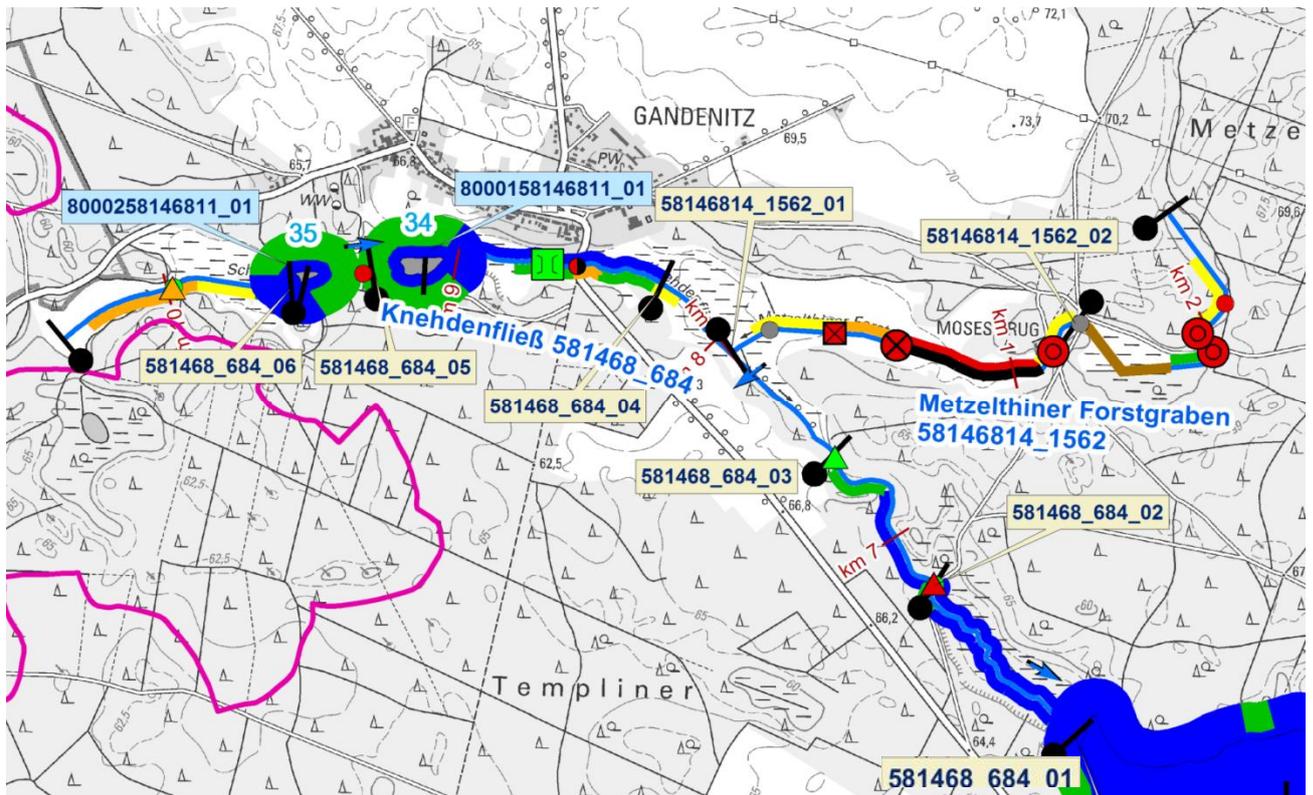
5.16 Knehdenfließ (Hermsdorfer Beek), Metzelthiner Forstgraben

Gewässername	Knehdenfließ (Hermsdorfer Beek)		WK-Code	581468_684		
Planungsabschnitt Nr.	581468_684_01		Km von - bis	5,987-6,776		
Gewässerkategorie	Fließgewässer		verbal von - bis	Nordufer Netzowsee bis Forstweg nach Moses Krug		
Bestand	aktuelle Erhebungen			Beschreibung		
	Gewässerstruktur				Ökol. Durchgängigkeit	Hydrol. Zu-stand
Land	Ufer	Sohle	gesamt	- seeausflussgeprägter, naturnaher Verlauf im Seeverlandungs-bereich		
	1	1	2	1	ja	1
Defizit	+1	+1	0	+1	0	+1

- unterhalb der Löschwasserentnahmestelle am Forstweg in Richtung Moses Krug wurde der Altlauf im Rahmen eines Vorhabens des Naturschutzgroßprojektes „Uckermärkische Seen“ gekammert, rechts vom Altlauf entwickelte sich daraufhin ein stark anastomisierender neuer Verlauf bis ca. 200 m vor Einmündung in Netzowsee

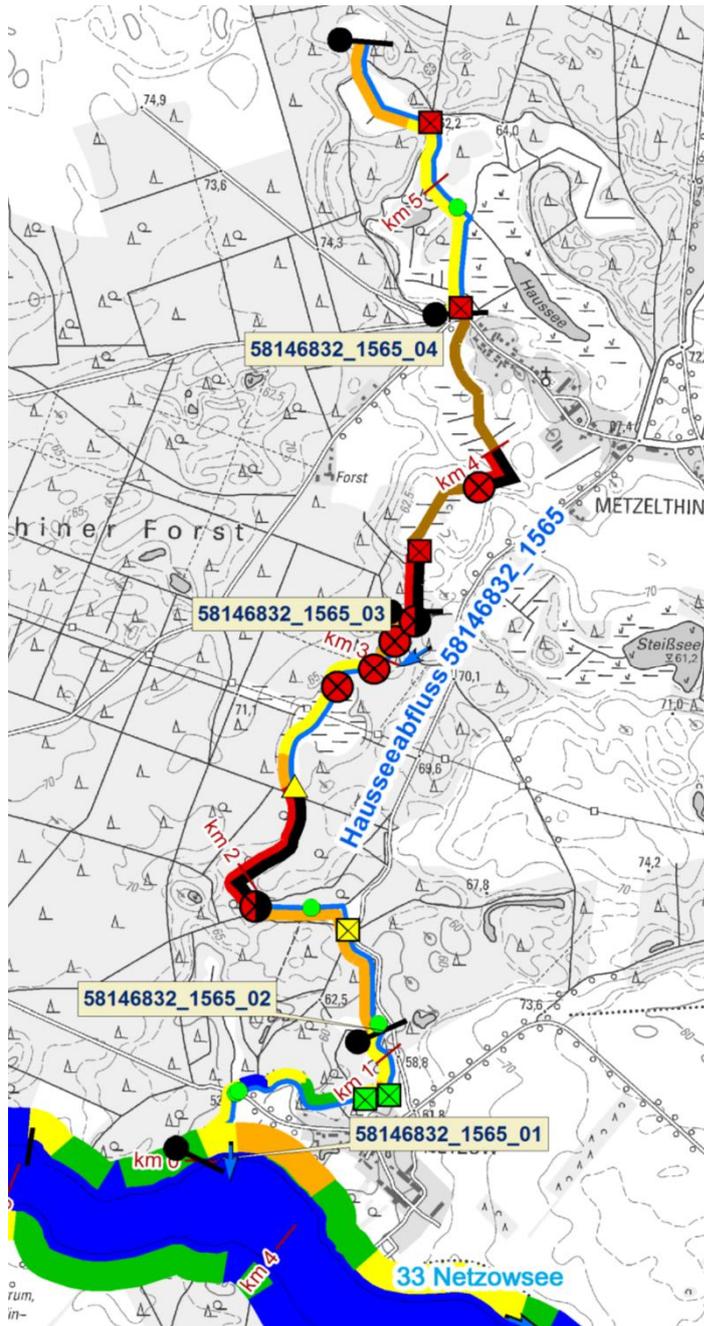
5.17 Hausseeabfluss

Gewässername	Hausseeabfluss			WK-Code	58146832_1565			
Planungsabschnitt Nr.	58146832_1565_01			Km von - bis	0-1,1			
Gewässerkategorie	Fließgewässer			verbal von - bis	Mündung Netzowsee bis ca. 250 m n Netzow (Bullenwiesen)			
Bestand	aktuelle Erhebungen					Beschreibung		
	Gewässerstruktur				Ökol. Durchgängigkeit			Hydrol. Zu-stand
	Land	Ufer	Sohle	gesamt				
	1	3	3	2	ja	U		
Defizit	+1	-1	-1	0	0	U

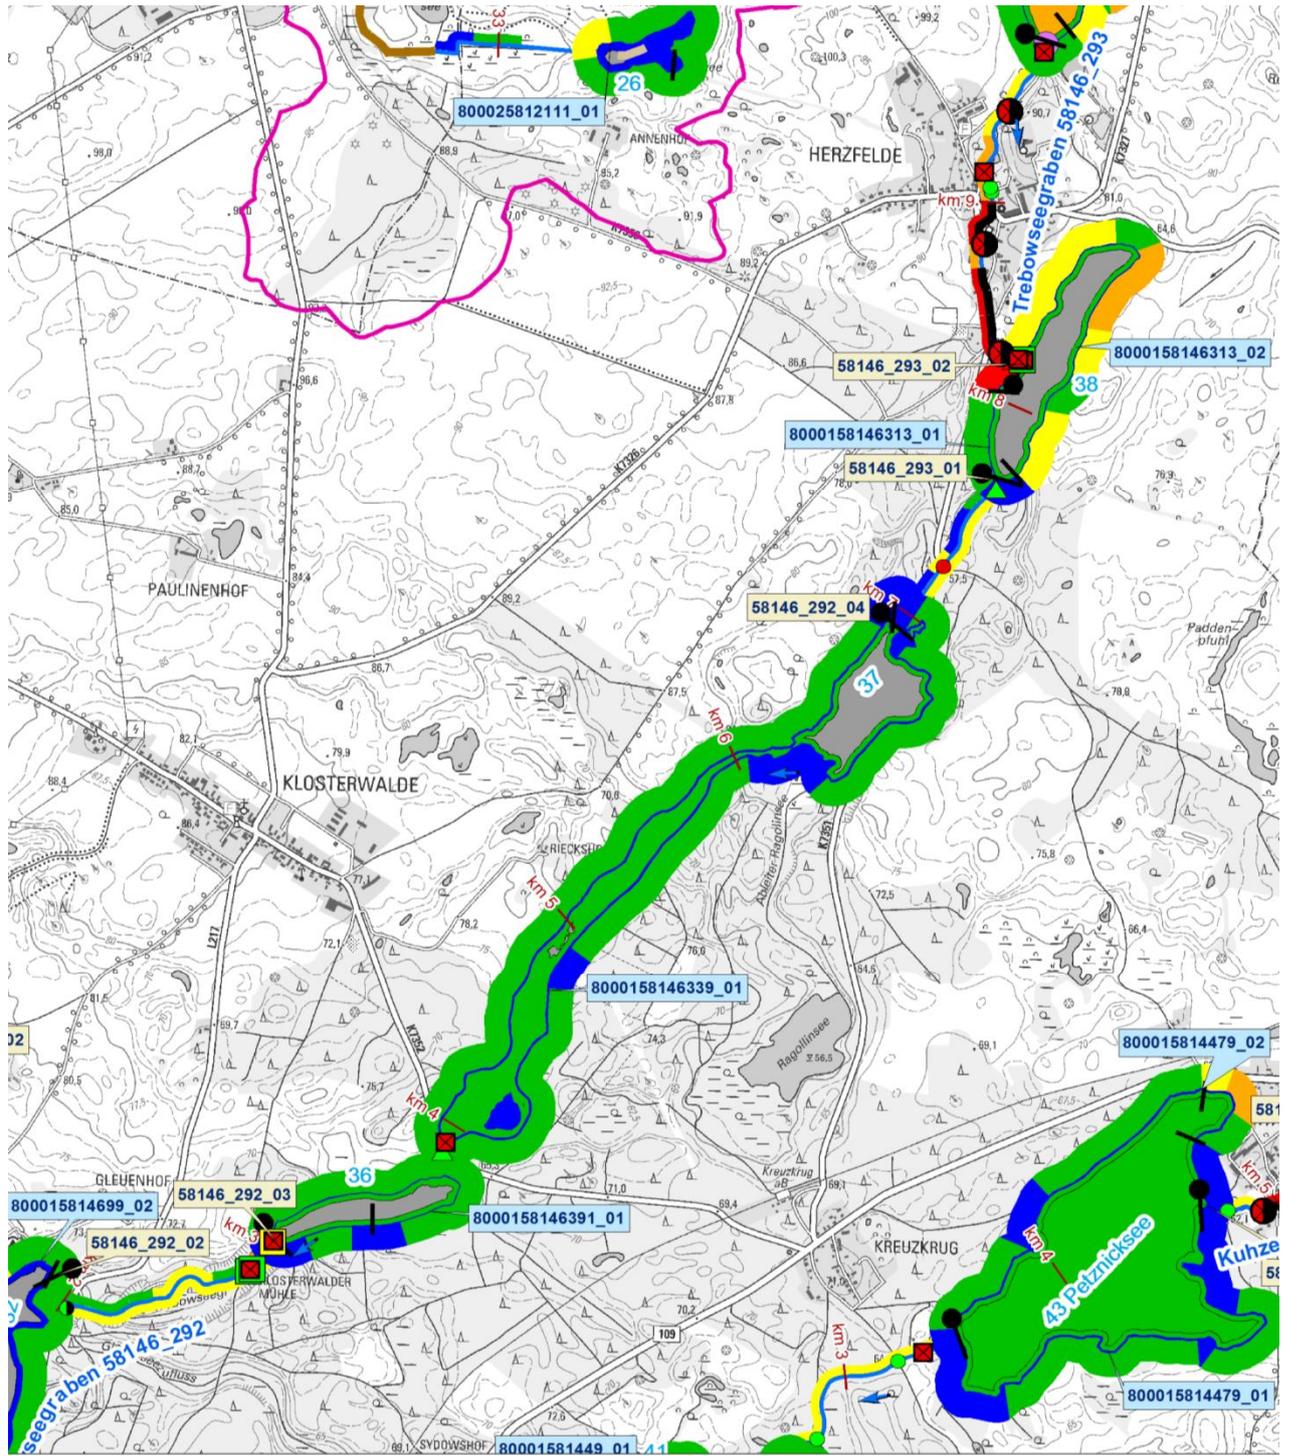
5.18 Trebowseegraben

Gewässername		Trebowseeграben				WK-Code		58146_292_02	
Planungsabschnitt Nr.		58146_292_02				Km von - bis		1,887-3,025	
Gewässerkategorie		Fließgewässer				verbal von - bis		Gleuensee bis Kleiner Dolgensee	
Bestand	aktuelle Erhebungen						Beschreibung		
	Gewässerstruktur					Ökol. Durchgängigkeit	Hydrol. Zu-stand	<ul style="list-style-type: none"> - Überwiegend gestreckter Gewässerverlauf ohne nennenswerte Sohlstrukturen innerhalb einer schmalen, teilweise vermoorten Geländerinne - naturnahe Uferstrukturen und Gewässerumgebung (Feuchtwald, Bruchwald, Röhricht) - Stau an der Klosterwalder Mühle (keine Energiegewinnung) - Ökologische Durchgängigkeit eingeschränkt 	
	Land	Ufer	Sohle	gesamt					
2	1	4	3	zeitw.	3				
Defizit		0	+1	-2	-1	-1			
Planungsabschnitt Nr.		58146_292_03				Km von - bis		3,025-6,925	
Gewässerkategorie		Standgewässer				verbal von - bis		Kleiner Dolgensee bis oh Mittlerer Dolgensee (Klosterwalder Karpfenteich)

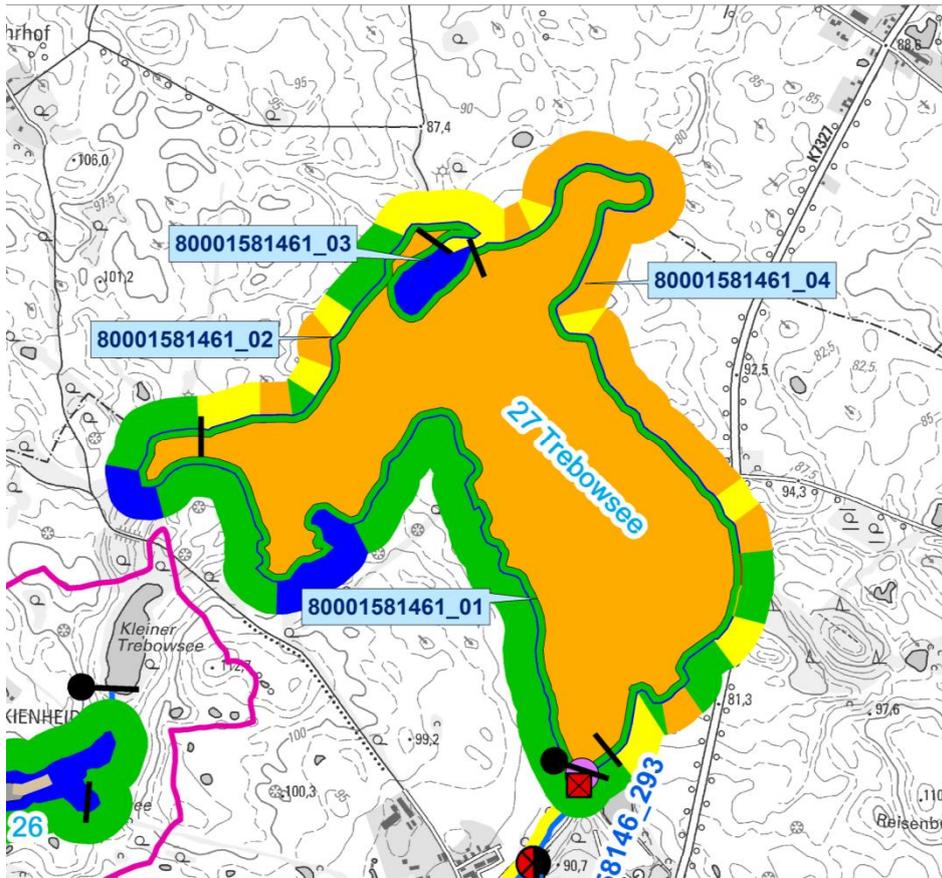
5.19 Trebowsee

Gewässername	Trebowsee		WK-Code	80001581461	
Kategorie (Bestandsaufnahme)	NWB		LAWA-Typ (Bestandsaufnahme)	11	
	Ökol. Zustand/ Potenzial		Biologische QK		Allg. physik.- chem QK
			P	MP+PB	Spezifische chemische QK
Bewertung	5		U	5	C
Defizit	-3		U	-3	Nicht gut
	Chem. Zustand	LAWA-Trophie- index (WRRL)	Phosphor- konzentration	Natura 2000	
				FFH	SPA
Bewertung/ Beschreibung	2	4*	3	Kuhzer See/Jakobshagen LRT 3150 Erhaltungszustand B (2010)	Ucker- märkische Seenlandschaft
					Einleitung der Kläranlage Herzfelde in Vorsperre Trebowsee
Defizit	gut	-2	-1	gut

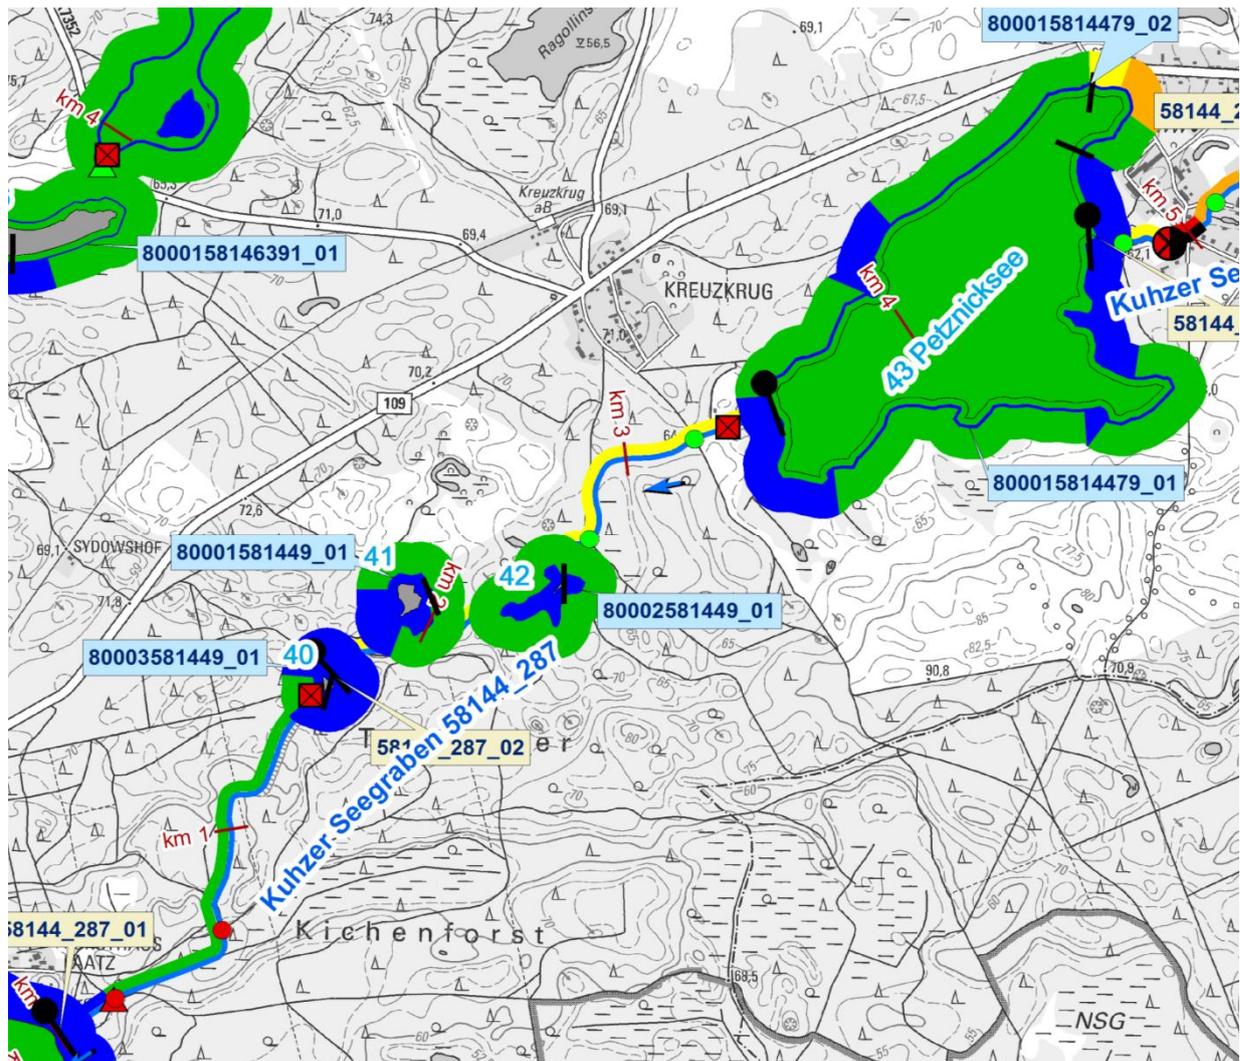
5.20 Kuhzer Seegraben / Petznicksee

Gewässername	Kuhzer Seegraben		WK-Code	58144_287			
Planungsabschnitt Nr.	58144_287_01		Km von - bis	0-1,638			
Gewässerkategorie	Fließgewässer		verbal von - bis	Einlauf Fährsee bis oh Hertha See			
Bestand	aktuelle Erhebungen					Beschreibung	
	Gewässerstruktur				Ökol. Durchgängigkeit		Hydrol. Zu-stand
	Land	Ufer	Sohle	gesamt			
Defizit	1	2	2	2	nein	U	<ul style="list-style-type: none"> - Im Mündungsbereich bedingt naturnaher, leicht geschwungener Verlauf, oh Waldweg sehr tief eingeschnittener, begradigter Graben - aufgrund fehlender Grundwasserspeisung im Sommer trocken fallend, im Winter nur geringe Wasserführung - ökologische Durchgängigkeit nicht gegeben
	+	0	0	0	-2	U	
	1

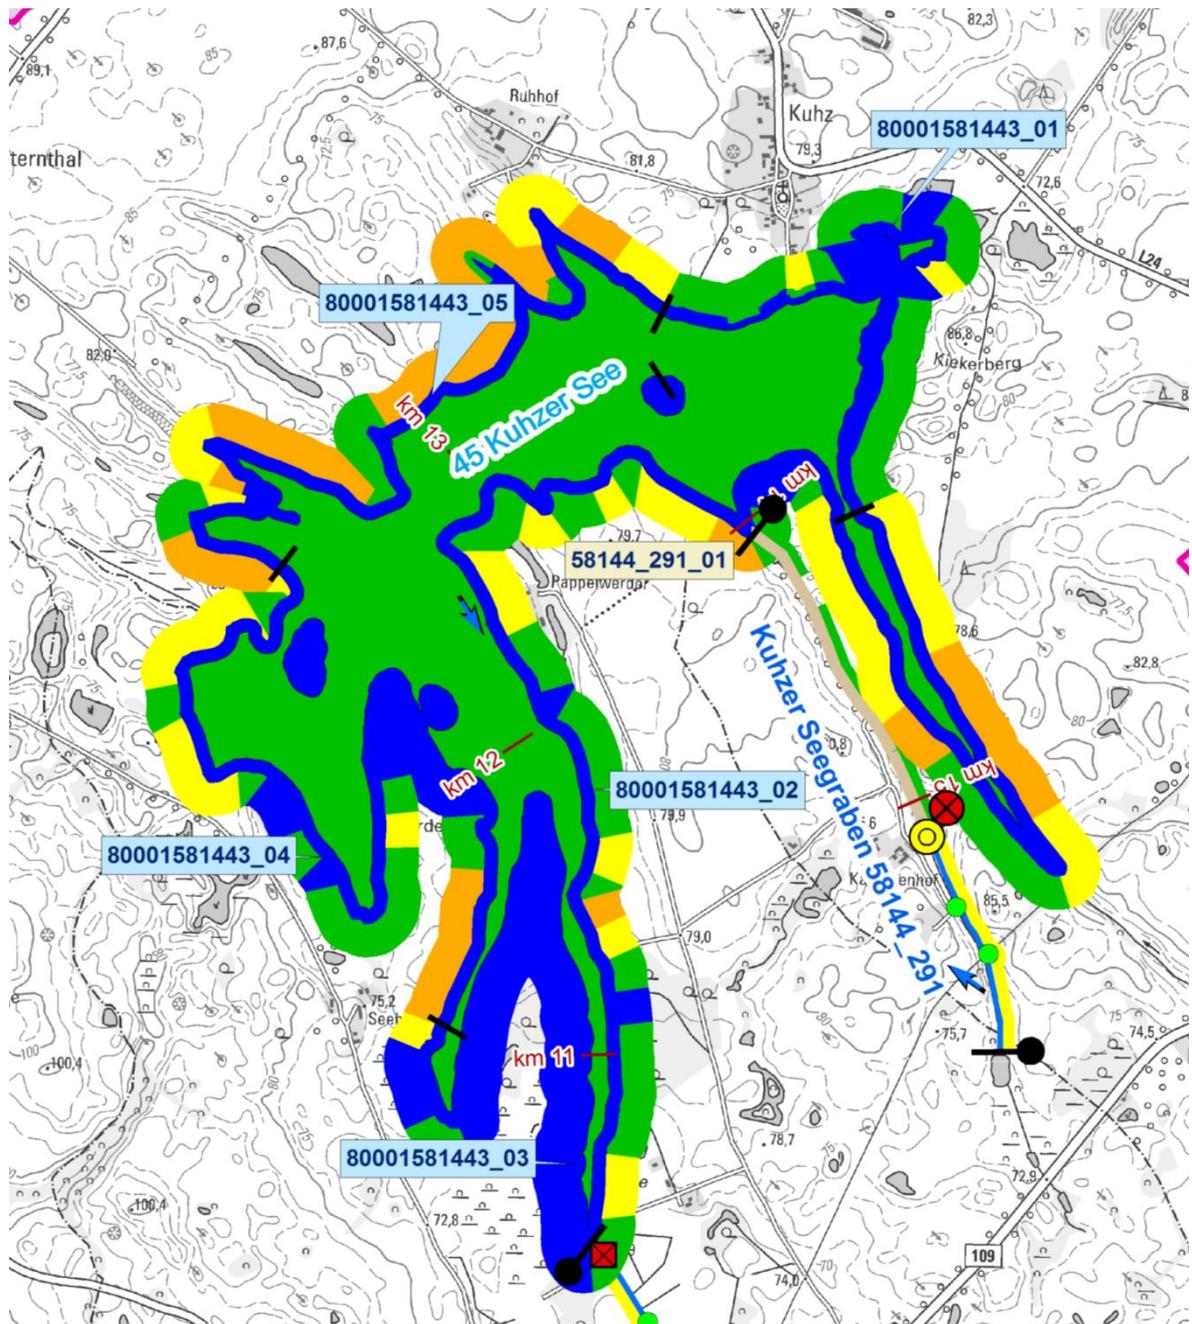
5.21 Kuhzer Seegraben bei Karolinenhof, Kuhzer See

Gewässername		Kuhzer Seegraben		WK-Code		58144_291	
Planungsabschnitt Nr.		58144_291_01		Km von - bis		14,037-15,814	
Gewässerkategorie		Fließgewässer		verbal von - bis		Parallelverlauf zur Haßleben'schen Lanke (Kuhzer See) bei Karolinenhof	
Bestand	aktuelle Erhebungen					Beschreibung	
	Gewässerstruktur				Ökol. Durchgängigkeit	Hydrol. Zu-stand	<ul style="list-style-type: none"> - Gradliniger Verlauf im Regelprofil bei Karolinenhof entlang beweideter Feuchtgrünländer - Auf Höhe Karolinenhof verläuft Fließ Richtung Osten, durchbricht mittels Verrohrung eine Mineralbodenschwelle und entwässert in die Haßleben'sche Lanke des Kuhzer Sees - ökologische Durchgängigkeit zeitweise eingeschränkt
	Land	Ufer	Sohle	gesamt			
	2	2	2	2	zeitw.	U	
Defizit	0	0	0	0	-1	U

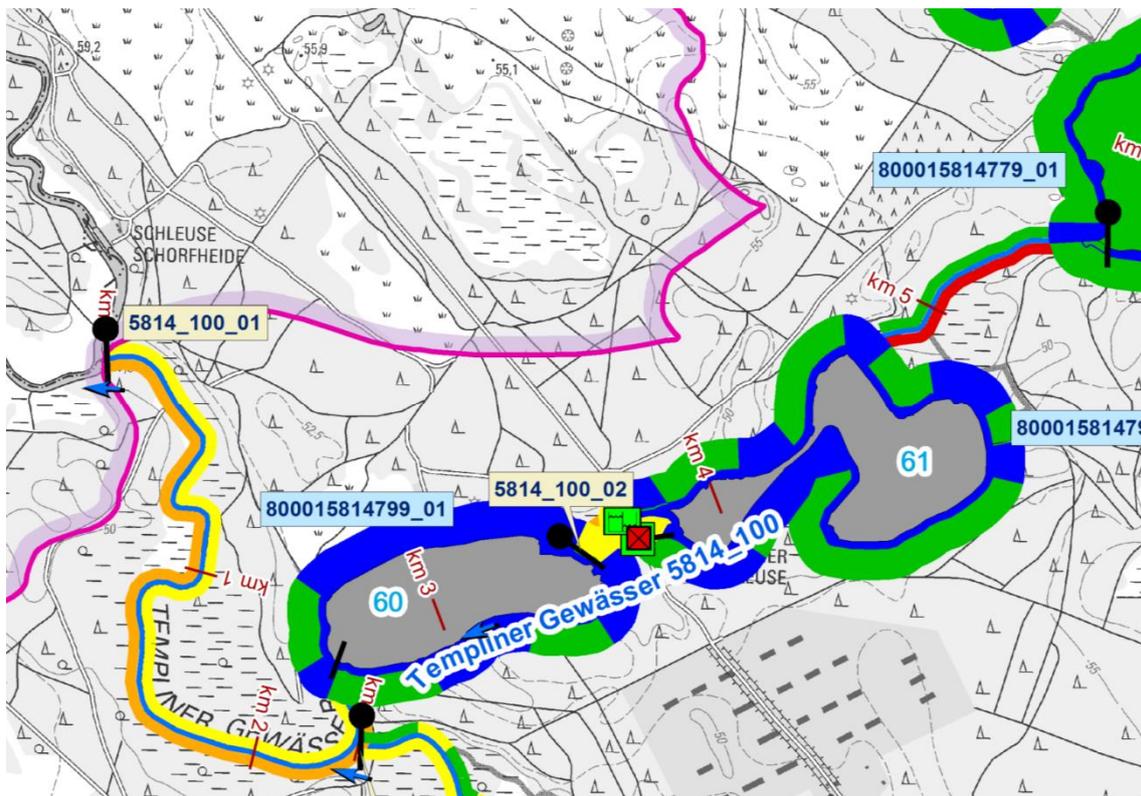
5.22 Templiner Gewässer (Templiner Kanal)

Gewässername		Templiner Gewässer		WK-Code		5814_100	
Planungsabschnitt Nr.		5814_100_01		Km von - bis		0-3,510	
Gewässerkategorie		Fließgewässer		verbal von - bis		Von Flussmündung in die Havel bis oh Gr. Kuhwallsee	
Bestand	aktuelle Erhebungen					Beschreibung	
	Gewässerstruktur				Ökol. Durchgängigkeit	Hydrol. Zu-stand	<ul style="list-style-type: none"> - Breit ausgebauter, leicht geschwungener Verlauf von der Mündung in die Havel bis zur oberhalb des Gr. Kuhwallsees im befestigten Regelprofil - geringe Fließgeschwindigkeit aufgrund Ausbaugrad - Das Makrophytenmonitoring ergab an einer weiteren Messstelle innerhalb des Planungsabschnitts eine Güteklasse von 1
	Land	Ufer	Sohle	gesamt			
	1	3	4	3	ja	4	
Defizit	+1	-1	-2	-1	0	-2	
Planungsabschnitt Nr.		5814_100_02		Km von - bis		3,510-5,642	
Gewässerkategorie		Fließgewässer		verbal von - bis		oh Gr. Kuhwallsee bis Röddelinsee	
Bestand	aktuelle Erhebungen					Beschreibung

Gewässerstruktur				Ökol. Durchgängigkeit	Hydrol. Zu-stand	<ul style="list-style-type: none"> - breit ausbautes, schiffbares Gewässer zwischen Gr. Kuhwallsee und Röddelinsee inklusive der Schleusenanlage - Gewässerverbindung zwischen Gr. Kuhwallsee und Kleiner Lankensee mit Schleuse Kannenburg im befestigten Verlauf ohne nennenswerte Strukturen, - Gewässerverbindung zwischen Großen Lankensee und Röddelinsee mit naturnahen Uferstrukturen (keine Uferbefestigung) und einem naturnahen Gewässerumfeld (Bruchwald, Röhrichte) - geringe Fließgeschwindigkeit aufgrund Ausbaugrad - Ökologische Durchgängigkeit nicht vorhanden
	Land	Ufer	Sohle	gesamt			
	1	3	4	3	nein	5	
Defizit	+1	-1	-2	-1	-2	-3
