Gewässerentwicklungskonzept (GEK) Obere Havel – Teil 1 b – oberhalb Zehdenick bzw. Döllnfließ

Tischvorlage zur 1. PAG- Sitzung

Landesamt für Umwelt, Gesundheit und Verbraucherschutz, Referat RW5

Pöry Deutschland GmbH

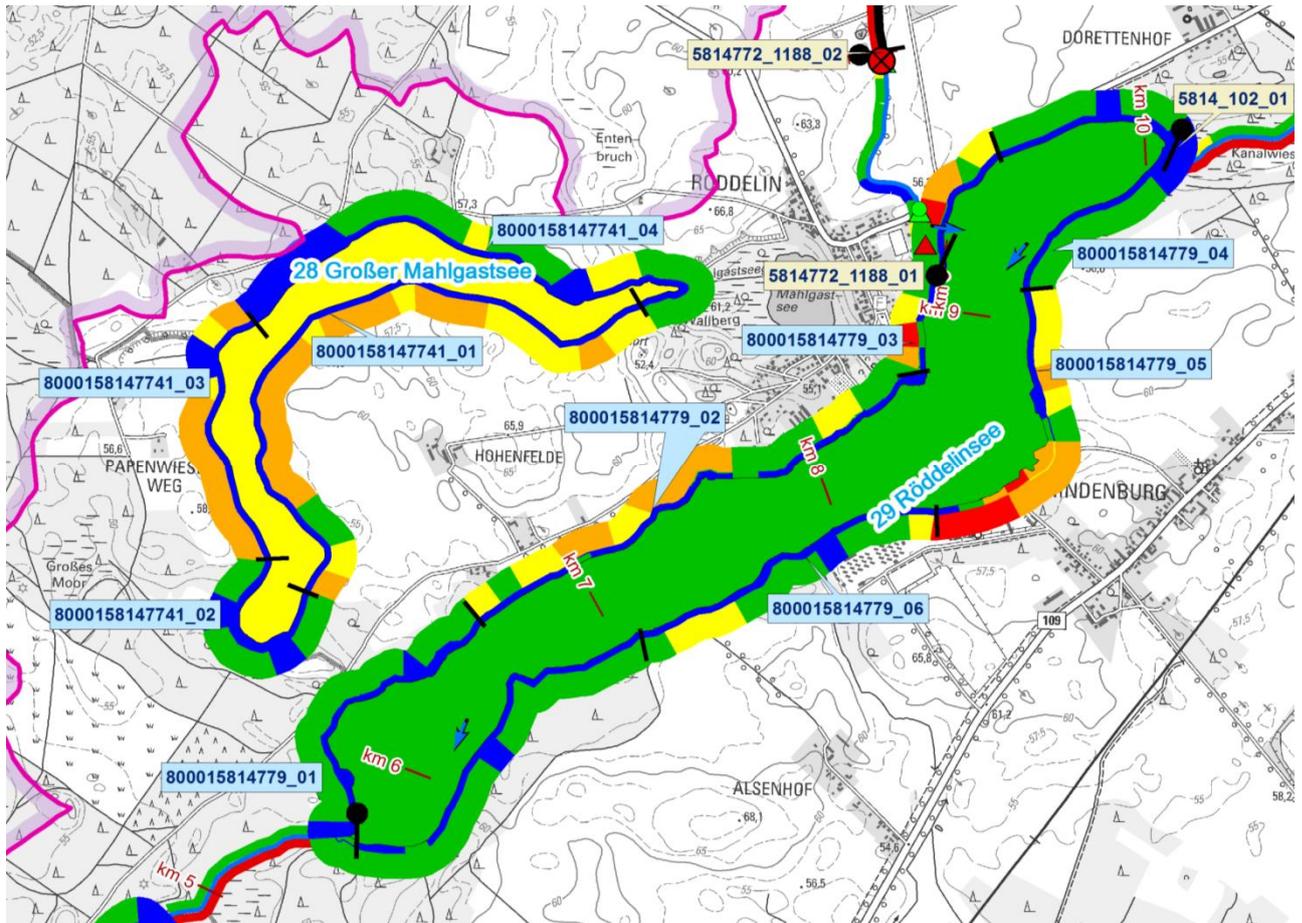
5.23 Röddelinsee, Mahlgastsee

Gewässername	Röddelinsee		WK-Code	800015814779	
Kategorie (Bestandsaufnahme)	NWB		LAWA-Typ (Bestandsaufnahme)	10	
	Ökol. Zustand/ Potenzial		Biologische QK		Allg. physik.- chem QK
			P	MP+PB	Spezifische chemische QK
Bewertung	3		3	2	2
Defizit	-1		-1	0	0
	Chem. Zustand	LAWA- Trophie- index (WRRL)	Phosphor- konzentration	Natura 2000	
				FFH	SPA
Bewertung/ Beschreibung	2	2*	2	Anteilig in Kleine Schorfheide-Havel & Templiner Kanalwiesen LRT 3140 Erhaltungszustand k.A. (1995)	Anteilig in Ucker- märkische Seenlandschaft
Defizit	gut	0	0	U

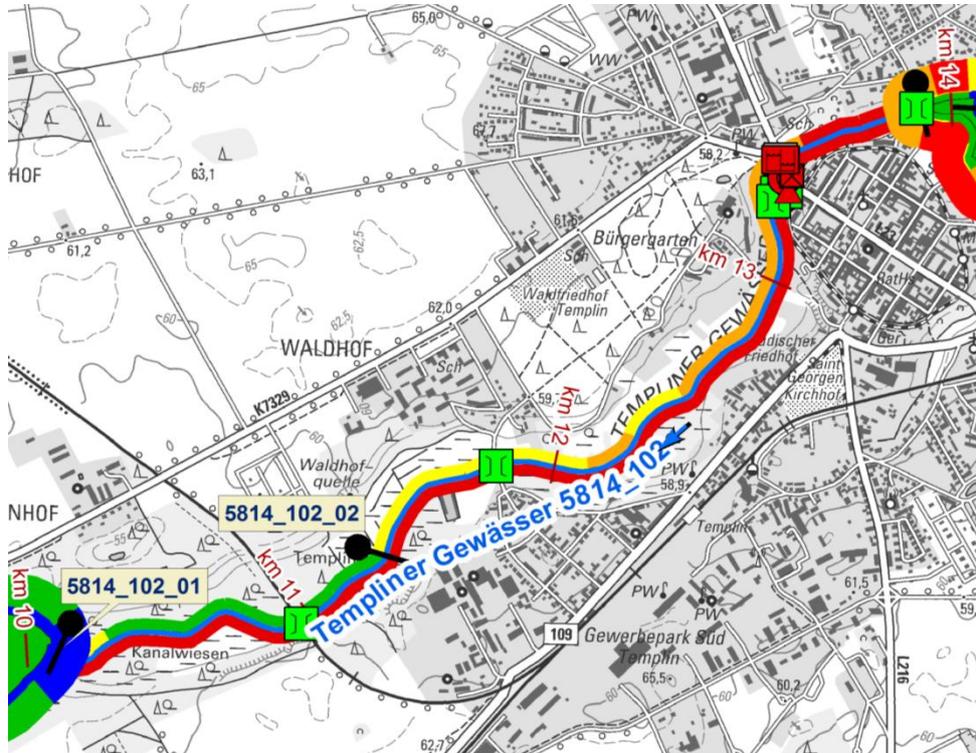
5.24 Templiner Gewässer (Templiner Kanal)

Gewässername		Templiner Gewässer				WK-Code		5814_102				
Planungsabschnitt Nr.		5814_102_01				Km von - bis		10,109-11,310				
Gewässerkategorie		Fließgewässer				verbal von - bis		oh Röddelinsee bis 300 m oh Bahnbrücke				
Bestand	aktuelle Erhebungen						Beschreibung					
	Gewässerstruktur					Ökol. Durchgängigkeit				Hydrol. Zu-stand	<ul style="list-style-type: none"> - breit ausgebautes, schiffbares Gewässer im begradigten Regelprofil mit naturnahen Uferstrukturen und einem natürlichen Gewässerumfeld (Bruchwald, Röhrichte), kein Uferverbau - geringe Fließgeschwindigkeit aufgrund Ausbaugrad und Rückstau durch das Wehr Kannenburg 	
	Land	Ufer	Sohle	gesamt								
1	2	4	2	ja	5							
Defizit		+1	0	-2	0	0	-3					
Gewässername		Templiner Gewässer				WK-Code		5814_102				
Planungsabschnitt Nr.		5814_102_02				Km von - bis		11,310-13,898				
Gewässerkategorie		Fließgewässer				verbal von - bis		300 m oh Bahnbrücke bis Pionierbrücke (Templiner See)

Bestand	aktuelle Erhebungen						Beschreibung					
	Gewässerstruktur					Ökol. Durchgängigkeit				Hydrol. Zu-stand	<ul style="list-style-type: none"> - breit ausgebauter Schiffbarer Gewässerverlauf innerhalb des Stadtgebietes von Templin im befestigten Regelprofil, mit vielen Bootsstegen - geringe Fließgeschwindigkeit aufgrund Ausbaugrad und Rückstau durch das Wehr Kannenburg - Ökologische Durchgängigkeit nicht vorhanden 	
	Land	Ufer	Sohle	gesamt								
3	4	4	4	nein	5							
Defizit		-1	-2	-2	-2	-2	-3

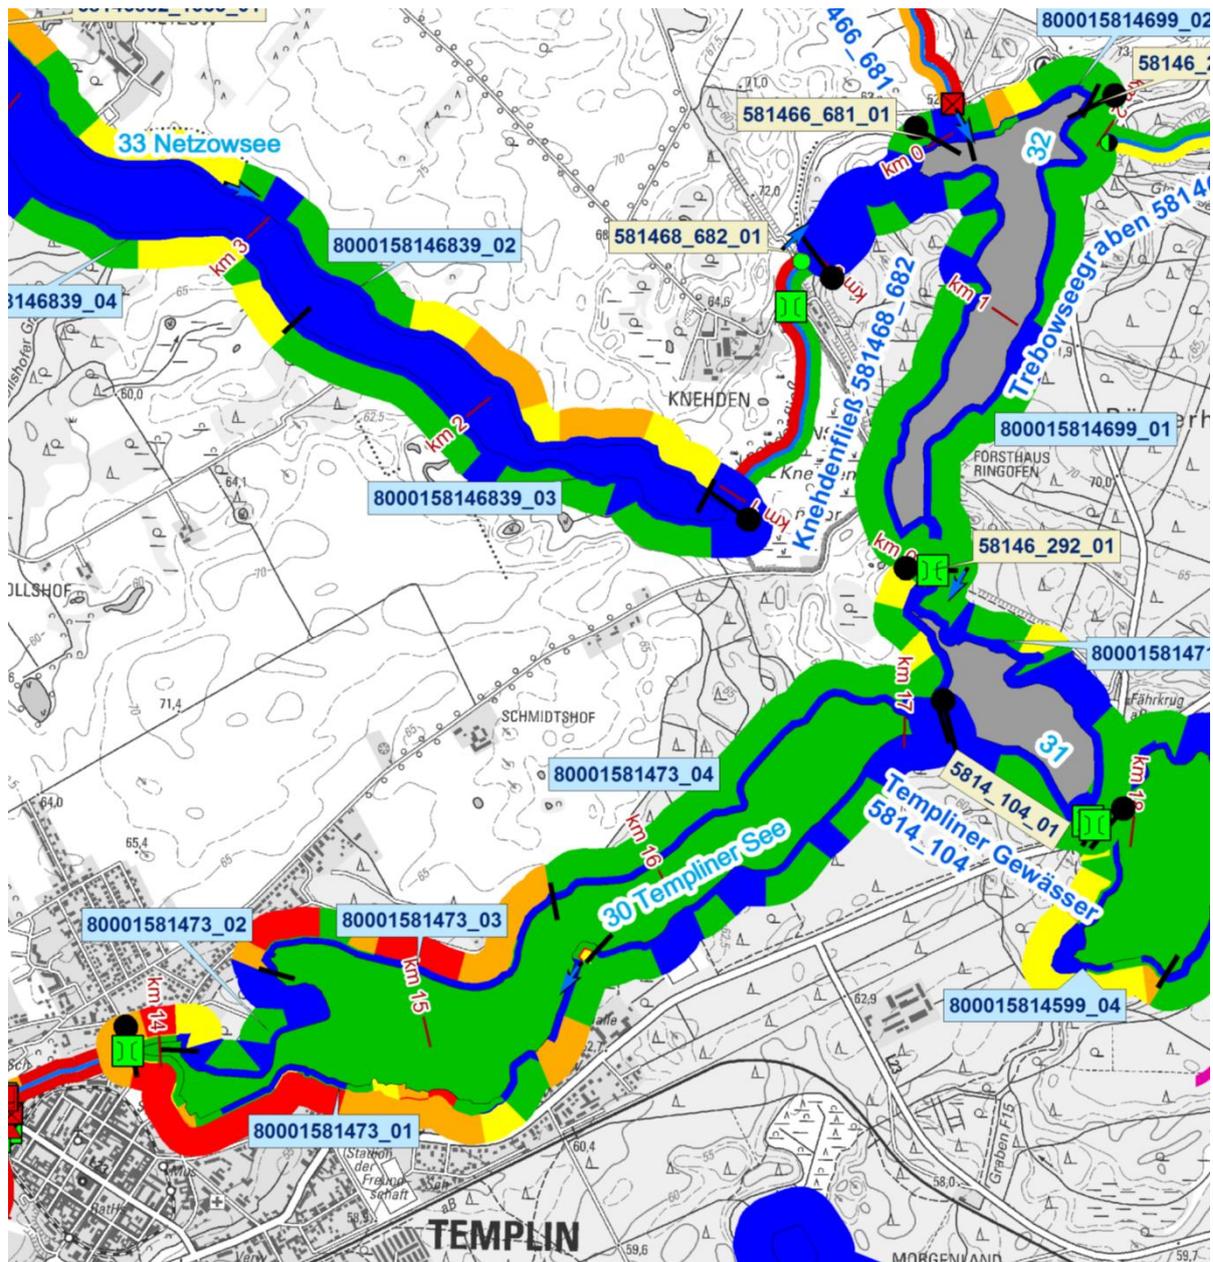
5.25 Templiner See, Gleuensee

Gewässername	Templiner See b. Templin		WK-Code	80001581473	
Kategorie (Bestandsaufnahme)	NWB		LAWA-Typ (Bestandsaufnahme)	11	
	Ökol. Zustand/ Potential		Biologische QK		Allg. physik.- chem QK
			P	MP+PB	Spezifische chemische QK
Bewertung	4		4	1	2
Defizit	-2		-2	+1	0
	Chem. Zustand	LAWA-Trophie- index (WRRL)	Phosphor- konzentration	Natura 2000	
				FFH	SPA
Bewertung/ Beschreibung	2	2*	2	Anteilig in Platkowsee-	-
					Andere Belastungen

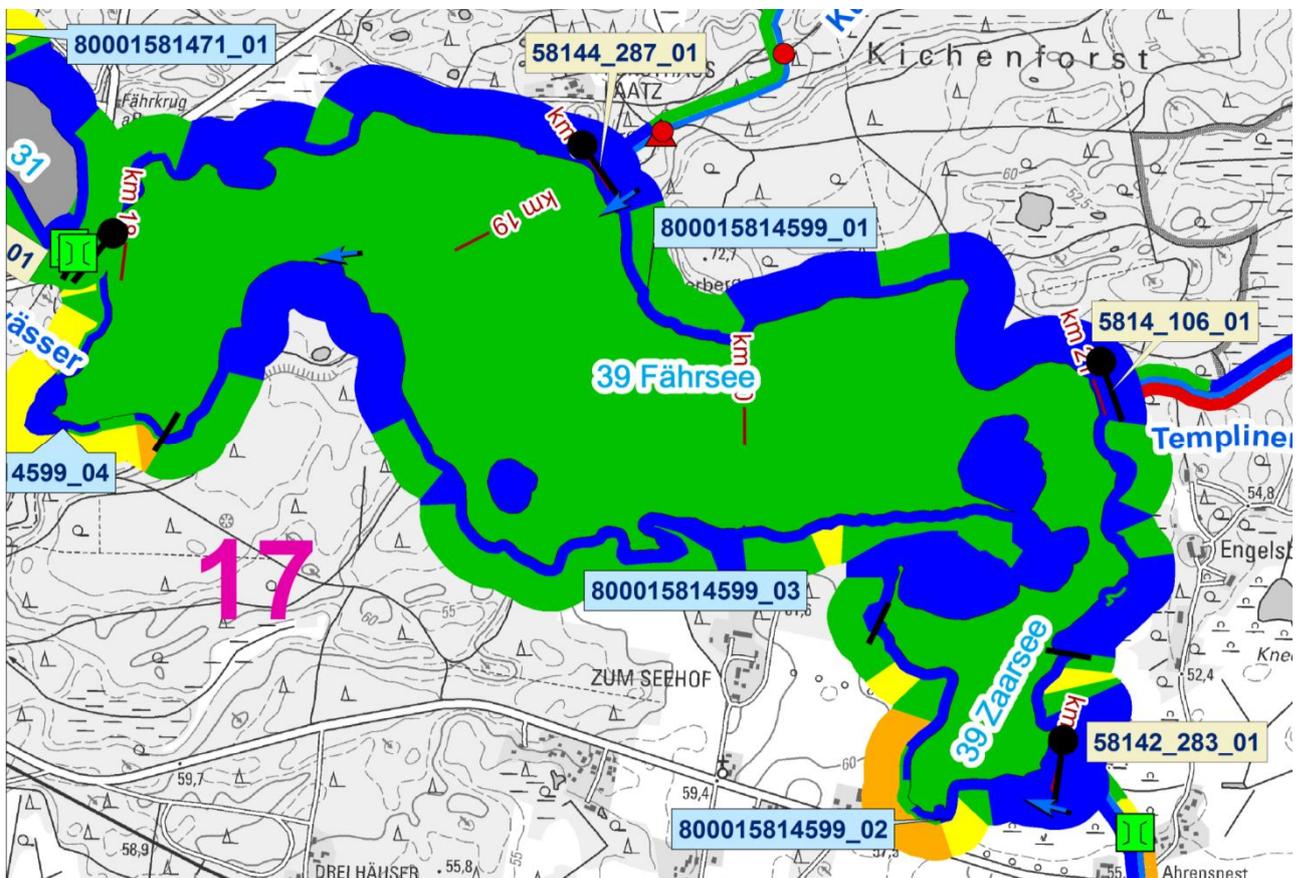
5.26 Fährsee

Gewässername	Fährsee mit Zaarsee		WK-Code	800015814599	
Kategorie (Bestandsaufnahme)	NWB		LAWA-Typ (Bestandsaufnahme)	10	
	Ökol. Zustand/ Potenzial		Biologische QK		Spezifische chemische QK
			P	MP+PB	Allg. physik.-chem QK
Bewertung	2		U	2	2
Defizit	0		U	0	0
	Chem. Zustand	LAWA-Trophie-	Phosphor-konzentration	Natura 2000	Andere Belastungen

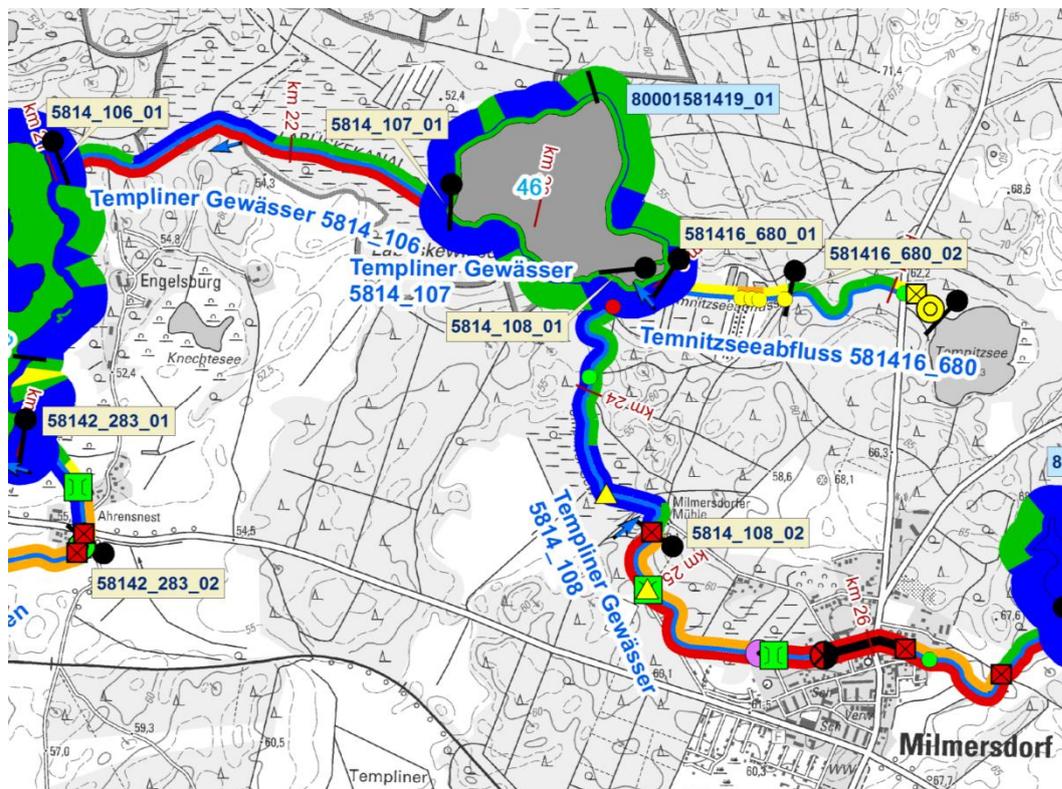
5.27 Templiner Gewässer (Labüskekanal, Milmersdorfer Mühlengraben), Temnitzseeabfluss

Gewässername		Templiner Gewässer (Labüskekanal)				WK-Code	5814_106
Planungsabschnitt Nr.		5814_106_01				Km von - bis	21,029-22,653
Gewässerkategorie		Fließgewässer				verbal von - bis	oh Fährsee Labüskesee
Bestand	aktuelle Erhebungen					Beschreibung	
	Gewässerstruktur				Ökol. Durch- gängig- keit	Hydrol. Zu- stand	<ul style="list-style-type: none"> - breit ausgebautes, ehemals schiffbares Gewässer im begradigten Regelprofil mit naturnahen Uferstrukturen und einem natürlichen Gewässerumfeld (Bruchwald, Röhrichte), kein Uferverbau, ohne Nutzung, in Verlandung begriffen - geringe Fließgeschwindigkeit aufgrund Ausbaugrad und Rückstau durch Schleuse Templin
	Land	Ufer	Sohle	gesamt			
1	2	3	1	ja	5		
Defizit	+1	0	-1	+1	0	-3

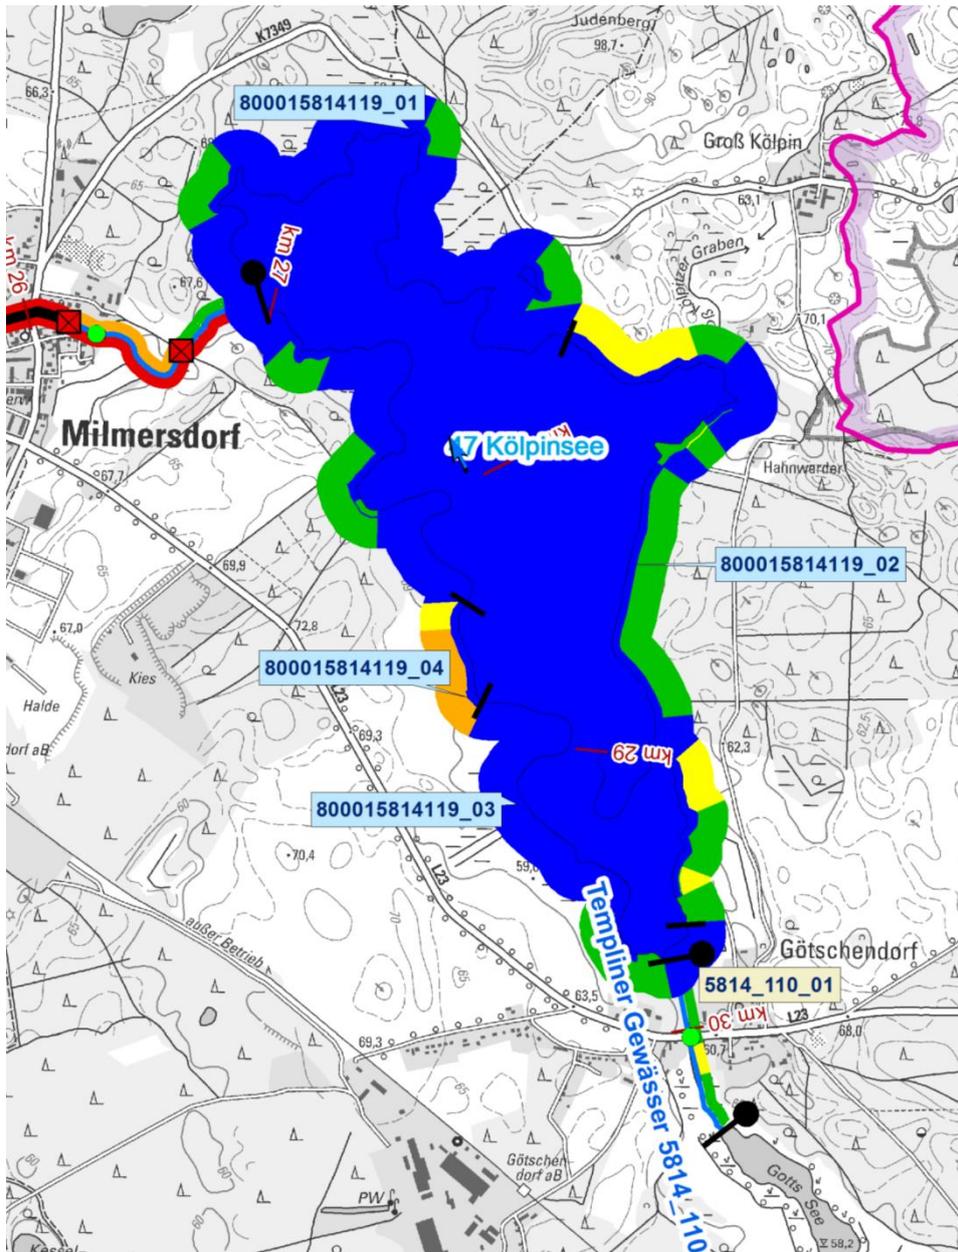
5.28 Templiner Gewässer (L 141), Kölpinsee

Gewässername	Templiner Gewässer				WK-Code	5814_110
Planungsabschnitt Nr.	5814_110_01				Km von - bis	29,756-30,358
Gewässerkategorie	Fließgewässer				verbal von - bis	oh Kölpinsee bis Gottssee
Bestand	aktuelle Erhebungen					Beschreibung
	Gewässerstruktur				Ökol. Durchgängigkeit	Hydrol. Zustand
	Land	Ufer	Sohle	gesamt		
	1	1	4	2	ja	-
Defizit	+1	+1	-2	0	0	-

- begradigter eingetiefter Verbindungsgraben zw. Gottssee und Kölpinsee mit kaum feststellbarer Fließbewegung, Durchbruch einer mineralischen Schwelle

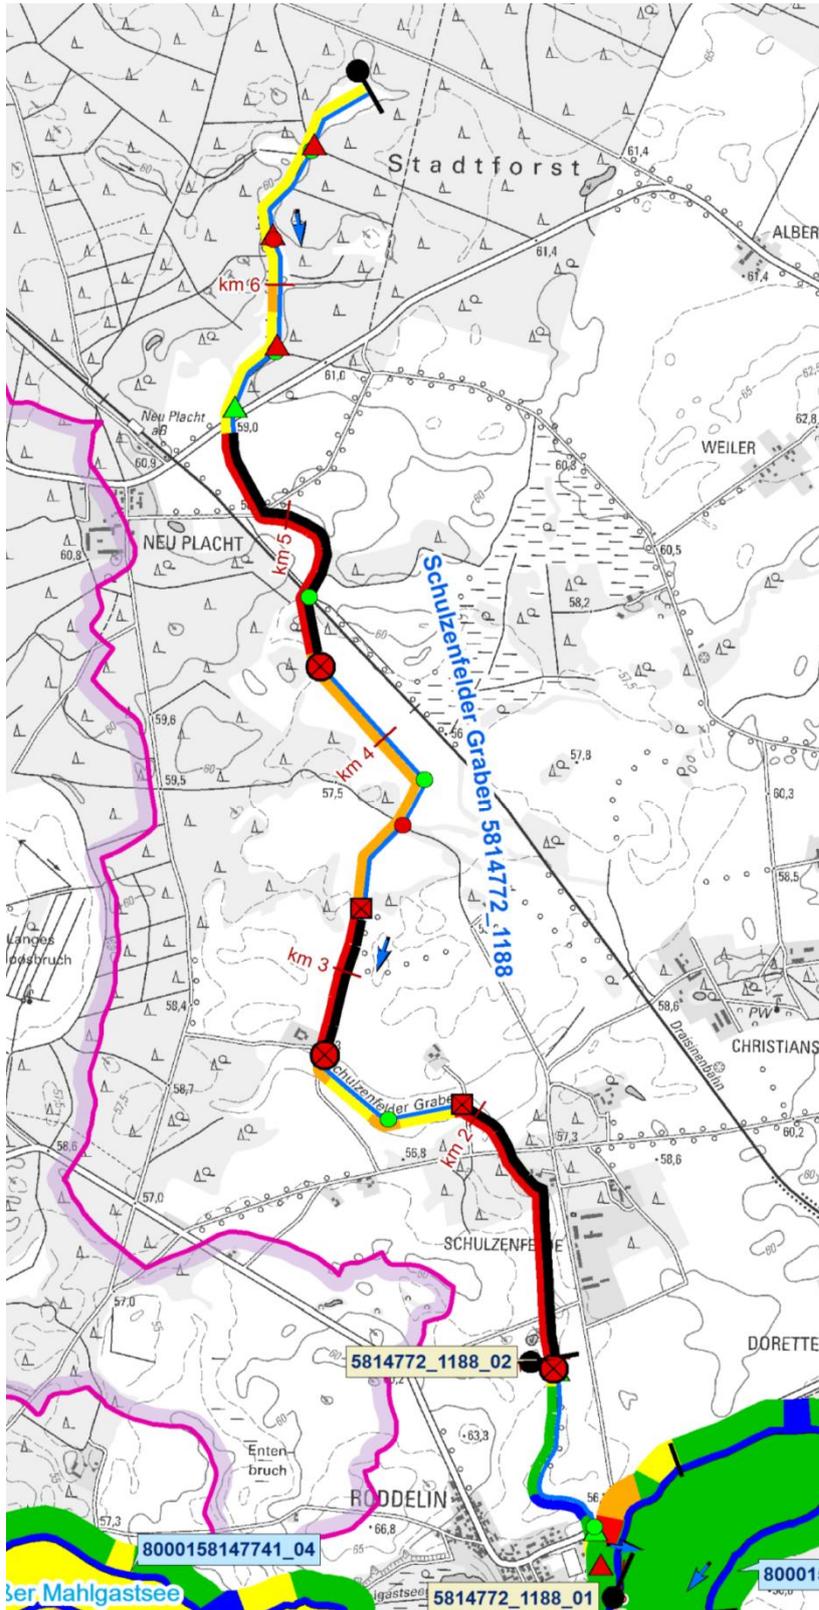
5.29 Schulzenfelder Fließ (Siebgraben)

Gewässername		Schulzenfelder Graben				WK-Code		5814772_1188		
Planungsabschnitt Nr.		5814772_1188_01				Km von - bis		0-1		
Gewässerkategorie		Fließgewässer				verbal von - bis		Von Mündung in Röddelinsee bis S Schulzenfelde		
Bestand	aktuelle Erhebungen					Beschreibung				
	Gewässerstruktur					Ökol. Durchgängigkeit	Hydrol. Zu-stand	<ul style="list-style-type: none"> - tief in eine mit Stauden und Bäumen bestandene Geländerinne eingesenkter Graben - Längsprofil schwach geschwungen, Ausbildung von Inselbänken, Strukturierung der Sohle und Ufer soweit Rahmenbedingungen dies zulassen - Ökologische Durchgängigkeit nicht gegeben 		
	Land	Ufer	Sohle	gesamt						
	2	2	2	2	nein	-				
Defizit	0	0	0	0	-2	-				
Planungsabschnitt Nr.		5814772_1188_02				Km von - bis		1-6,854		
Gewässerkategorie		Fließgewässer				verbal von - bis		S Schulzenfelde bis nördl. Neu Placht Templiner Stadforst		
Bestand	aktuelle Erhebungen					Beschreibung

Gewässerstruktur					Ökol. Durchgängigkeit	Hydrol. Zu-stand	<ul style="list-style-type: none"> - im Trapezprofil ausgebauter, begradigter und in der Regel zwischen 2-4 m unter Gelände - mit Ausnahme des Oberlaufes bei Neu Placht ist keine Beschattung vorhanden → starke Verkräutung - 3 verrohrte Abschnitte - gesamtes Wasserregime staureguliert - Ökologische Durchgängigkeit nicht gegeben 		
	Land	Ufer	Sohle	gesamt						
	4	5	5	5	nein	-				
Defizit	-2	-3	-3	-3	-2	-

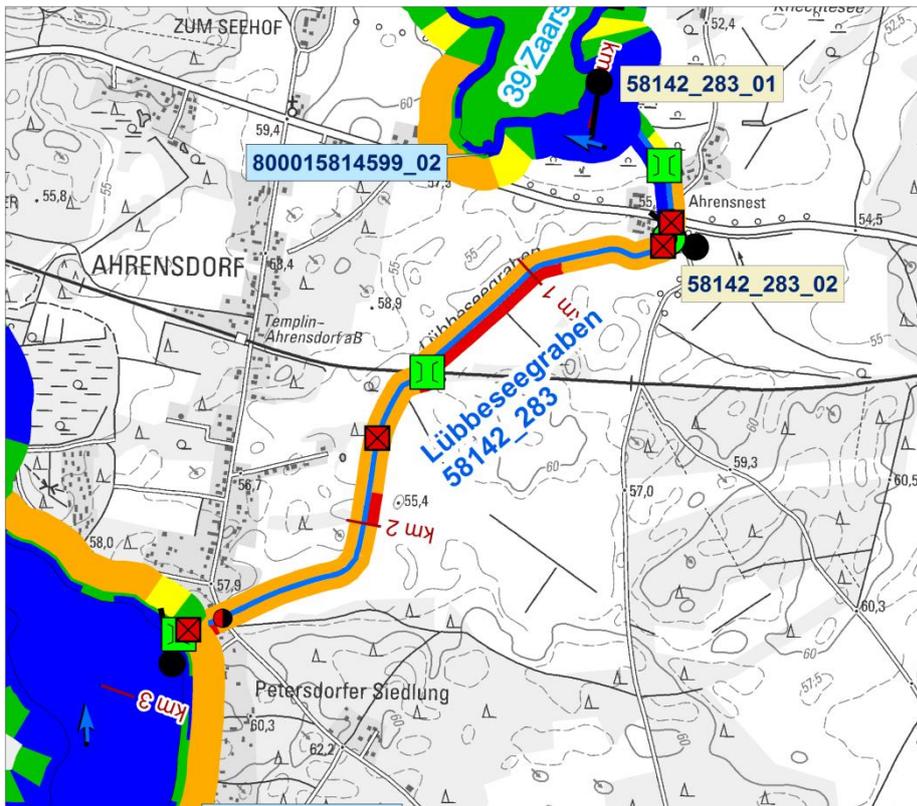
5.30 Lübbeseegraben (Ahrensdorfer Kanal)

Gewässername		Lübbeseegraben (Ahrensdorfer Kanal)				WK-Code		58142_283		
Planungsabschnitt Nr.		58142_283_01				Km von - bis		0-0,5		
Gewässerkategorie		Fließgewässer				verbal von - bis		Von Mündung in den Zaarssee bis uh Brücke an der L23 in Ahrensnest		
Bestand	aktuelle Erhebungen						Beschreibung			
	Gewässerstruktur					Ökol. Durch- gängig- keit	Hydrol. Zu- stand	<ul style="list-style-type: none"> - Vor der Mündung in den Zaarssee kanalartig aufgeweitetes Fließ mit naturnahen Uferstrukturen (Verlandungsmoor mit Bruchwald - Nudelwerder), Bildung eines Schwemmfächers mit dünnen Schwingdecken im Zaarssee - In Ahrensnest Durchbruch einer mineralischen Schwelle, Fließ verläuft hier mit geringer Breite im bis zu 4 m eingetieften, sehr steilen Trapezprofil - Ökologische Durchgängigkeit nicht vorhanden 		
	Land	Ufer	Sohle	gesamt						
Defizit	+1	-1	-2	-1	-2	+1				
Planungsabschnitt Nr.		58142_283_02				Km von - bis		0,5-2,75

Gewässerkategorie		Fließgewässer				verbal von - bis		uh Brücke an der L 23 in Ahrensnest bis Lübbesee		
Bestand	aktuelle Erhebungen						Beschreibung			
	Gewässerstruktur					Ökol. Durch- gängig- keit	Hydrol. Zu- stand	<ul style="list-style-type: none"> - komplett begradigter und zum Teil tief in das umgebene Niedermoor eingeschnittener Graben (Trapezprofil) ohne Randstreifen und Beschattung durch Gehölze, - Fällung der wenigen Kopfweiden durch den Biber, Biberaktivität sorgt jedoch auch für Strukturanreicherungen - Geringe Fließgeschwindigkeit aufgrund Krautstau und Profilaufbau - Ökologische Durchgängigkeit nicht vorhanden 		
	Land	Ufer	Sohle	gesamt						
Defizit	-1	-2	-3	-3	-2	-2

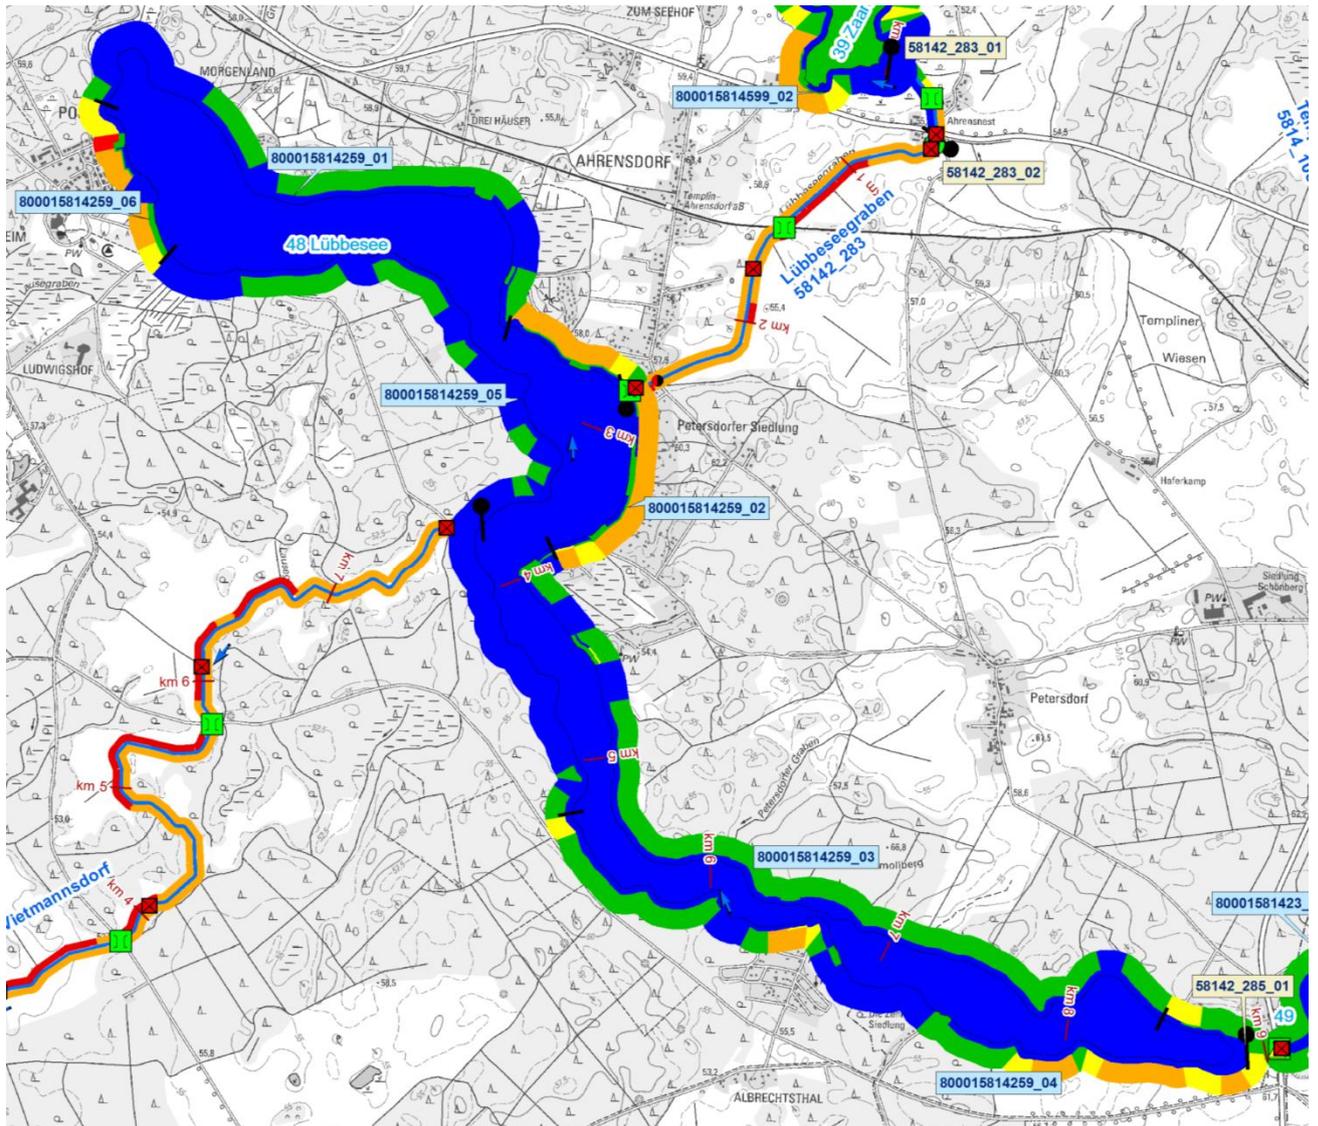
5.31 Lübbesee

Gewässername	Lübbesee		WK-Code		800015814259	
Kategorie (Bestandsaufnahme)	NWB		LAWA-Typ (Bestandsaufnahme)		10	
	Ökol. Zustand/ Potenzial		Biologische QK		Allg. physik.- chem QK	Spezifische chemische QK
Bewertung	3		P	MP+PB	2	C
Defizit	-1		U	-1	gut	0
	Chem. Zustand	LAWA-Trophie- index (WRRL)	Phosphor- konzentration	Natura 2000		Andere Belastungen
Bewertung/ Beschreibung	2	1*	2	FFH	SPA	-
Defizit	gut	+1	0	Lübbesee & Lübbesee Ergänzung LRT 3140, Erhaltungszustand B (2011)	Anteilig in Schorfheide- Chorin	-
				gut

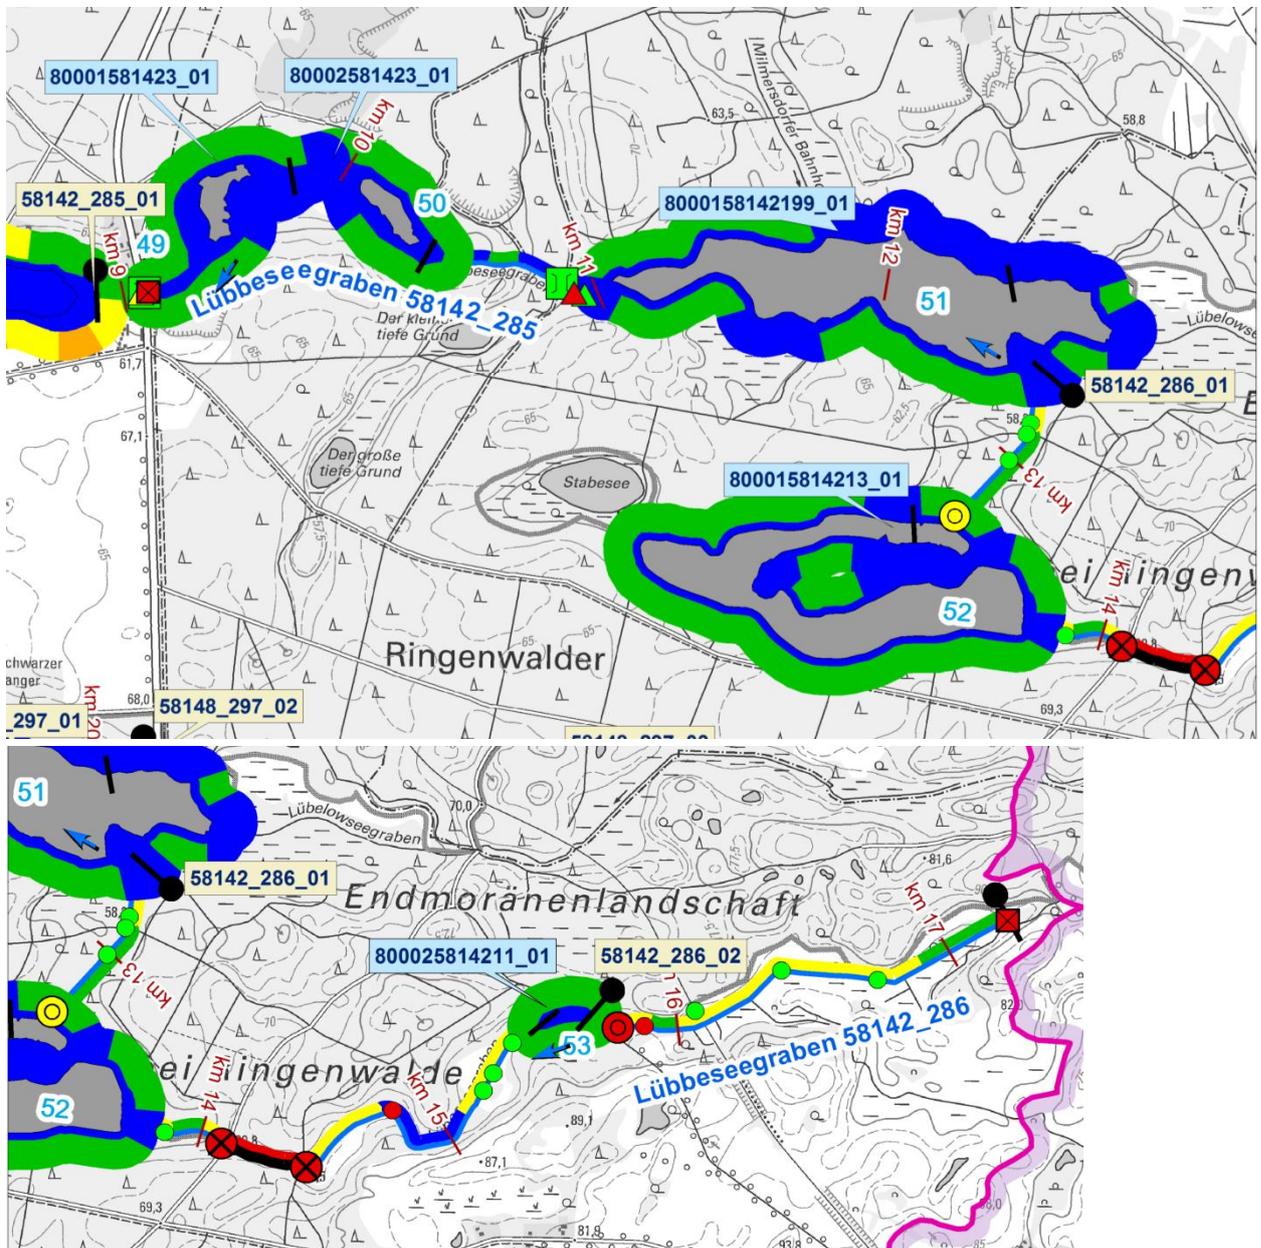
5.32 Lübbeseegraben

Gewässername		Lübbeseegraben				WK-Code		58142_285		
Planungsabschnitt Nr.		58142_285_01				Km von - bis		8,9-12,672		
Gewässerkategorie		Fließgewässer				verbal von - bis		von Lübbesee bis oh Lübelowsee		
Bestand	aktuelle Erhebungen					Beschreibung				
	Gewässerstruktur					Ökol. Durchgängigkeit	Hydrol. Zu-stand	<ul style="list-style-type: none"> - Planungsabschnitt beinhaltet 2 Fließstrecken. Die Verbindung zwischen Lübbesee und Melitzseen sowie der Abschnitt zwischen Melitzseen und Lübelowsee - Vor der Mündung in den Lübbesee breiter, flacher Verlauf durch Verlandungsbereich des Lübbesees (Bruchwald, teils entwässert), im Bereich der Straßenbrücke bei Ahlimbsmühle verengt sich Fließ, überwindet steile Sohlrampe in Riegelbauweise, - zwischen Melitzseen und Lübelowsee Durchbruch einer Mineralbodenschwelle, > 10m tief eingeschnittenes Grabenprofil mit sandig-kiesiger Sohle und teils naturnahen Ufer und Sohlstrukturen - Ökologische Durchgängigkeit nicht vorhanden

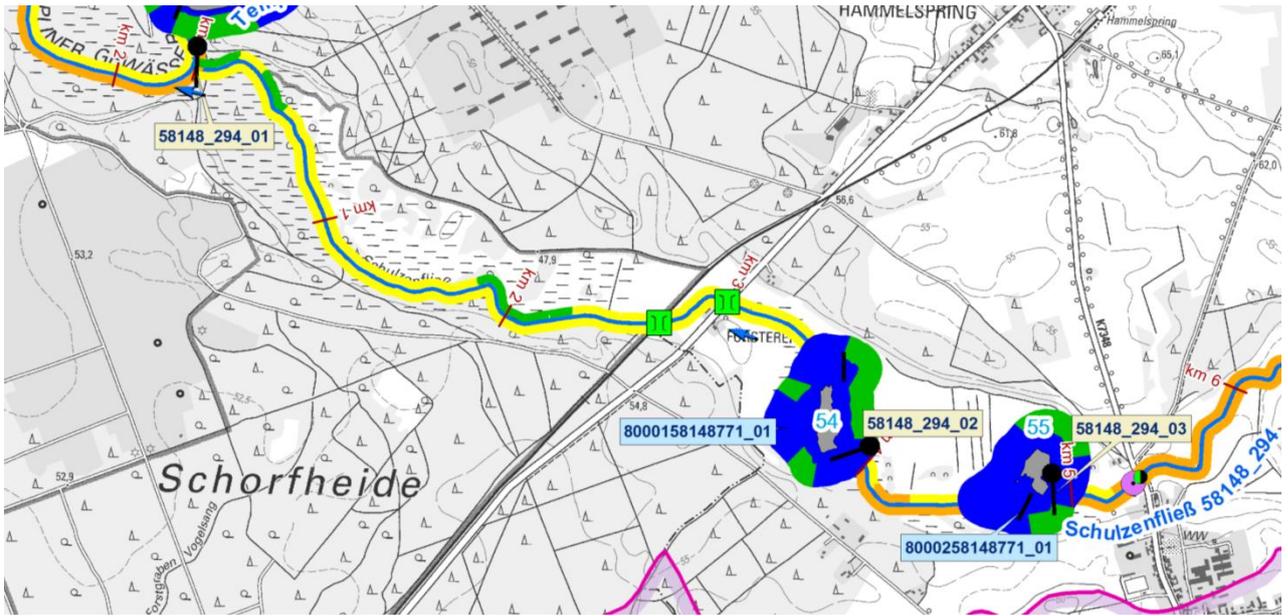
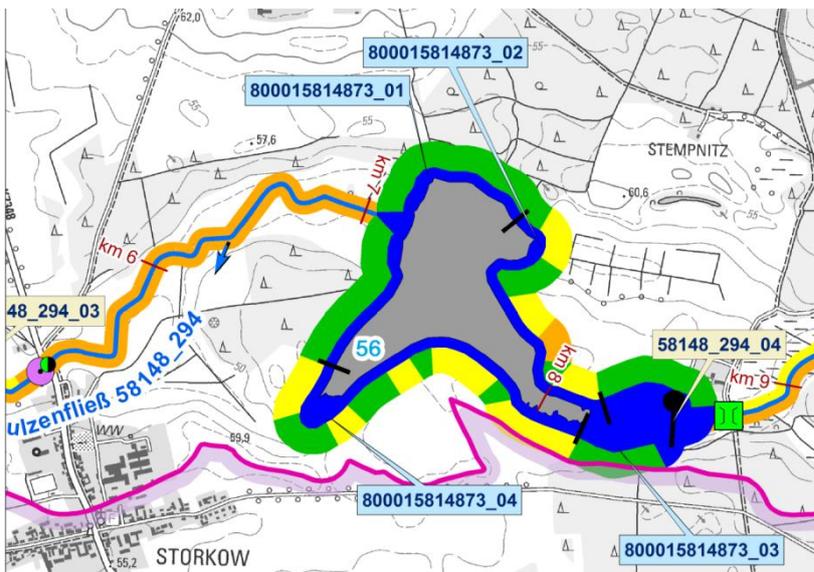
5.33 Schulzenfließ (Krempfließ)

Gewässername		Schulzenfließ				WK-Code		58148_294		
Planungsabschnitt Nr.		58148_294_01				Km von - bis		0-3,9		
Gewässerkategorie		Fließgewässer				verbal von - bis		Mündung in das Templiner Gewässer bis oh Kleiner Wokuhl See		
Bestand	aktuelle Erhebungen					Beschreibung				
	Gewässerstruktur				Ökol. Durchgängigkeit	Hydrol. Zu-stand	<ul style="list-style-type: none"> - Breiter, begradigter bis schwach geschwungener Gewässerverlauf , ausgeprägte Uferröhrichte und Ufergehölze, Uferverbau ist, wenn nachweisbar, verfallen und ohne Wirkung, teils dichte Makrophytenkissen - Geringe Fließgeschwindigkeit aufgrund Ausbaugrad und Rückstau durch Wehr Zehdenick 			
	Land	Ufer	Sohle	gesamt						
	2	2	4	3	ja	3				
Defizit	0	0	-2	-1	0	-1				
Planungsabschnitt Nr.		58148_294_02				Km von - bis		3,9-4,916		
Gewässerkategorie		Standgewässer				verbal von - bis		oh Kleiner Wokuhl See bis oh Großer Wokuhlsee		
Bestand	aktuelle Erhebungen					Beschreibung

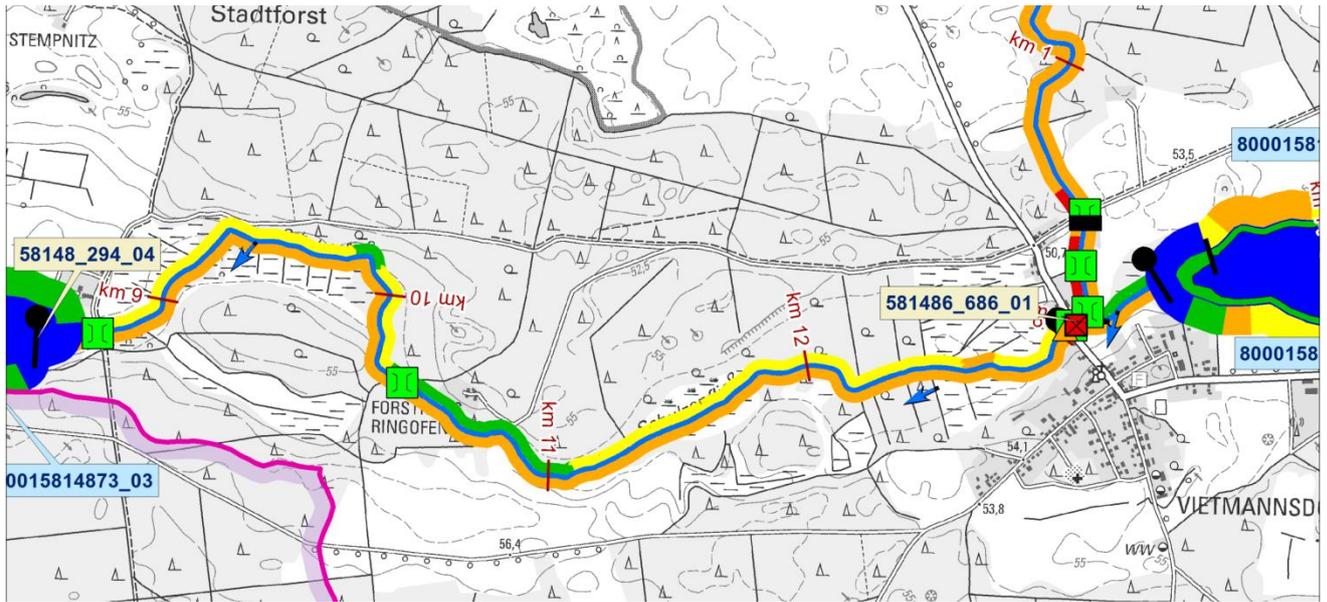
5.34 Schulzenfließ (Vietmandorfer Graben)

Planungsabschnitt Nr.	58148_294_04				Km von - bis	8,5-13,395
Gewässerkategorie	Standgewässer				verbal von - bis	oh Krempsee bis Polsensee
Bestand	aktuelle Erhebungen				Beschreibung	
	Gewässerstruktur				Ökol. Durchgängigkeit	Hydrol. Zu-stand
	Land	Ufer	Sohle	gesamt		
Defizit	+1	0	-2	-1	0	-2
	<ul style="list-style-type: none"> - überwiegend geradliniger Verlauf im verfallenen Regelprofil, naturnaher Uferbewuchs, - Es werden großflächig ungenutzte oder extensiv genutzte Moorgrünländer und Bruchwälder wie z.B. der verlandete "Ragöser See" und die "Ragöse Plage" durchflossen, kleinflächig sind mineralische Ufer anzutreffen - es wurde eine ufernahe Biberburg festgestellt. - Geringe Fließgeschwindigkeit aufgrund Ausbaugrad - Ökologische Durchgängigkeit zeitweise gegeben

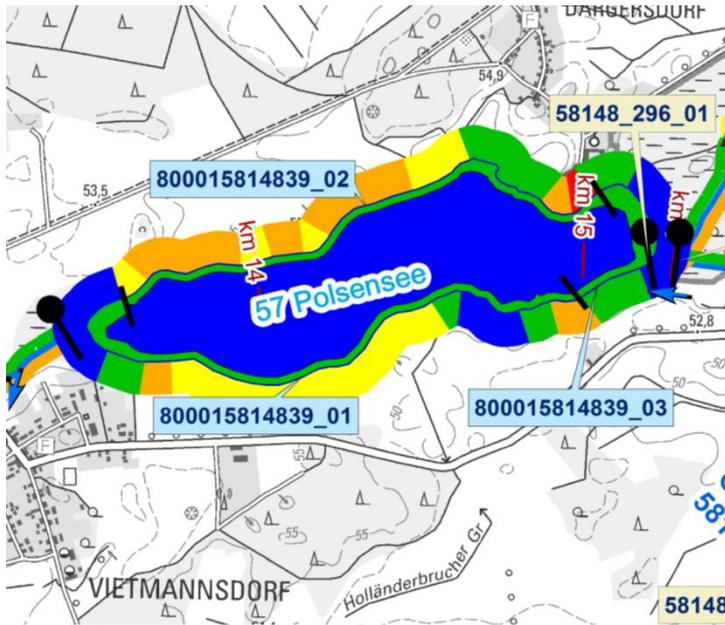
5.35 Polsensee

Gewässername	Polsensee		WK-Code	800015814839	
Kategorie (Bestandsaufnahme)	NWB		LAWA-Typ (Bestandsaufnahme)	11	
	Ökol. Zustand/ Potenzial		Biologische QK		Allg. physik.- chem QK
			P	MP+PB	Spezifische chemische QK
Bewertung	3		2	3	C
Defizit	-1		0	-1	0
	Chem. Zustand	LAWA- Trophie- index (WRRL)	Phosphor- konzentration	Natura 2000	
				FFH	SPA
Bewertung/ Beschreibung	2	1*	U	Polsensee & anteilig in Bollwinwiesen/ Großer Gollinsee LRT 3140 Erhaltungszustand C (2011)	Anteilig in Schorfheide- Chorin
Defizit	gut	+1	U	Mittel-schlecht	-

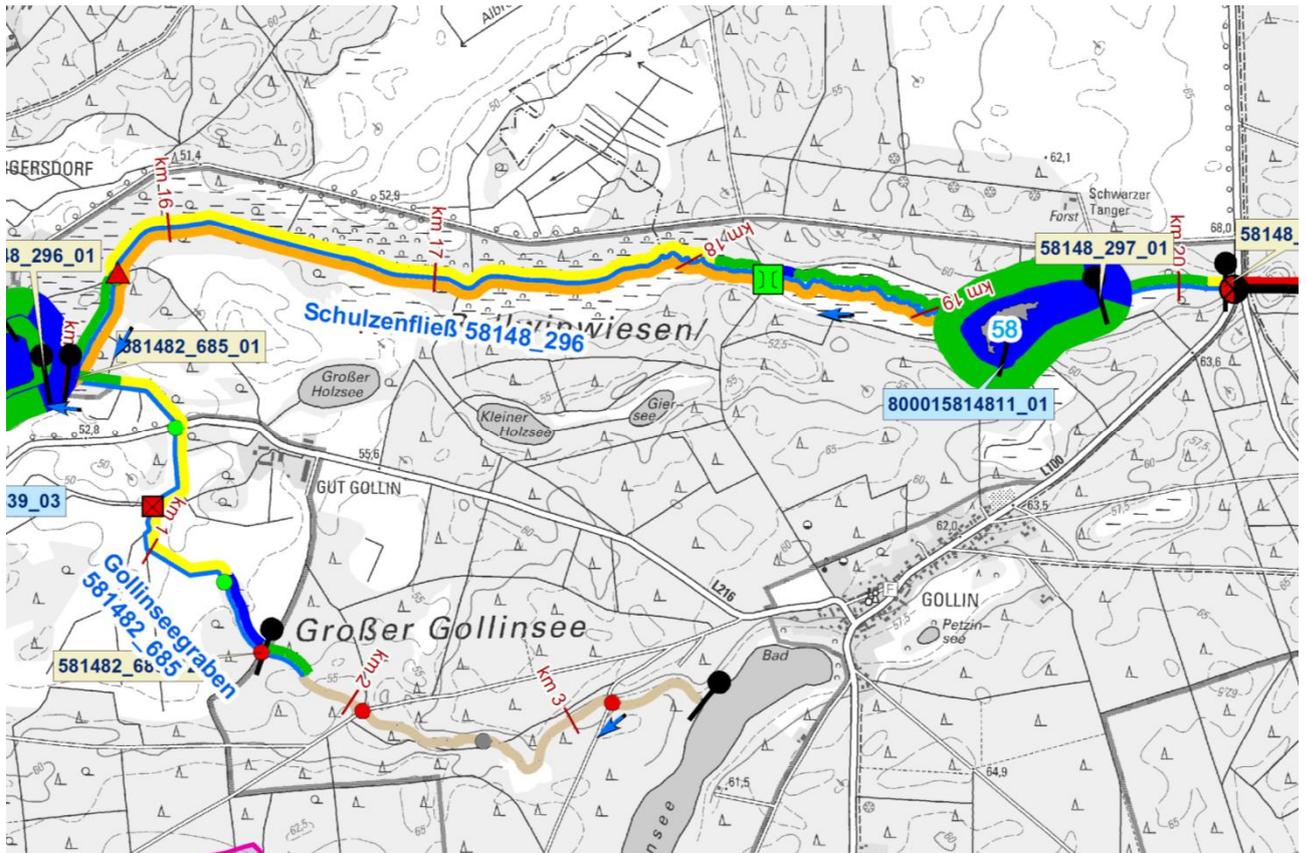
5.36 Schulzenfließ (Bollwinfließ), Gollinsegraben

Gewässername		Schulzenfließ (Bollwinfließ)			WK-Code		58148_296	
Planungsabschnitt Nr.		58148_296_01			Km von - bis		15,2-19,7	
Gewässerkategorie		Fließgewässer			verbal von - bis		oh Polensee bis oh Bollwinsee	
Bestand	aktuelle Erhebungen					Beschreibung		
	Gewässerstruktur				Ökol. Durchgängigkeit	Hydrol. Zu-stand	<ul style="list-style-type: none"> - eingetieftes, stark verfallenes Regelprofil innerhalb Durchströmungs- und Quellmoor mit ausgedehnte Röhrichten, Rieden, Weidengehölzen und Bruchwäldern, Strukturierung des Profils durch einwachsende Seggenbulte und Schwingdecken. - Anlage einer Sohlrampe bei Dargersdorf zum Wasserrückhalt innerhalb Bollwinwiesen im Rahmen des LIFE-Projektes Kalkmoore Brandenburg, des Weiteren Anlage von Abtorfungsflächen zur Gewinnung von Material zur Verfüllung von Seitengraben - Nachweis einer Biberburg - stellenweise geringe Fließgeschwindigkeit aufgrund Rückstau - Ökologische Durchgängigkeit nicht vorhanden

Gewässername		Schulzenfließ			WK-Code		58148_297	
Planungsabschnitt Nr.		58148_297_01			Km von - bis		19,7-20,162	
Gewässerkategorie		Fließgewässer			verbal von - bis		oh Bollwinsee bis Beginn Rohrleitung uh Landesstraße	
Bestand	aktuelle Erhebungen					Beschreibung		
	Gewässerstruktur				Ökol. Durchgängigkeit	Hydrol. Zu-stand	<ul style="list-style-type: none"> - eingetiefter und begradigter Graben im verfallenen Regelprofil, stark entwässernde Wirkung auf Quellmoor/ Bruchwald, Himbeere und Brennessel zeigen Eutrophierung, naturnahe Nebengerinne vorhanden 	
	Land	Ufer	Sohle	gesamt				
1	2	3	2	ja	-			
Defizit	+1	0	-1	0	0	-		
Planungsabschnitt Nr.		58148_297_02			Km von - bis		20,162-21,76	
Gewässerkategorie		Standgewässer			verbal von - bis		Beginn Rohrleitung uh Landesstraße bis oh Gabssee	
Bestand	aktuelle Erhebungen					Beschreibung		
	Gewässerstruktur				Ökol. Durchgängigkeit	Hydrol. Zu-stand	<ul style="list-style-type: none"> - durch Verschluss einer Rohrleitung rückgestauter Bereich (Tweilbruch) - ca. 400 m lange Rohrleitung im Bereich der Landesstraße durchbricht eine Mineralbodenschwelle und wurde im Rahmen eines EU-LIFE-Projekt für die Rohrdommel verschlossen (Schacht im Einlaufbereich mit Beton verfüllt) (mdl. Aussage BR SC), - Einlaufbauwerk an der Verrohrung uh Gabssee staut Gabssee hoch. Gabssee mit stark schwankendem Wasserspiegel, auch hier wurde durch die Rohrleitung eine Mineralbodenschwelle durchbrochen - Ökologische Durchgängigkeit nicht vorhanden

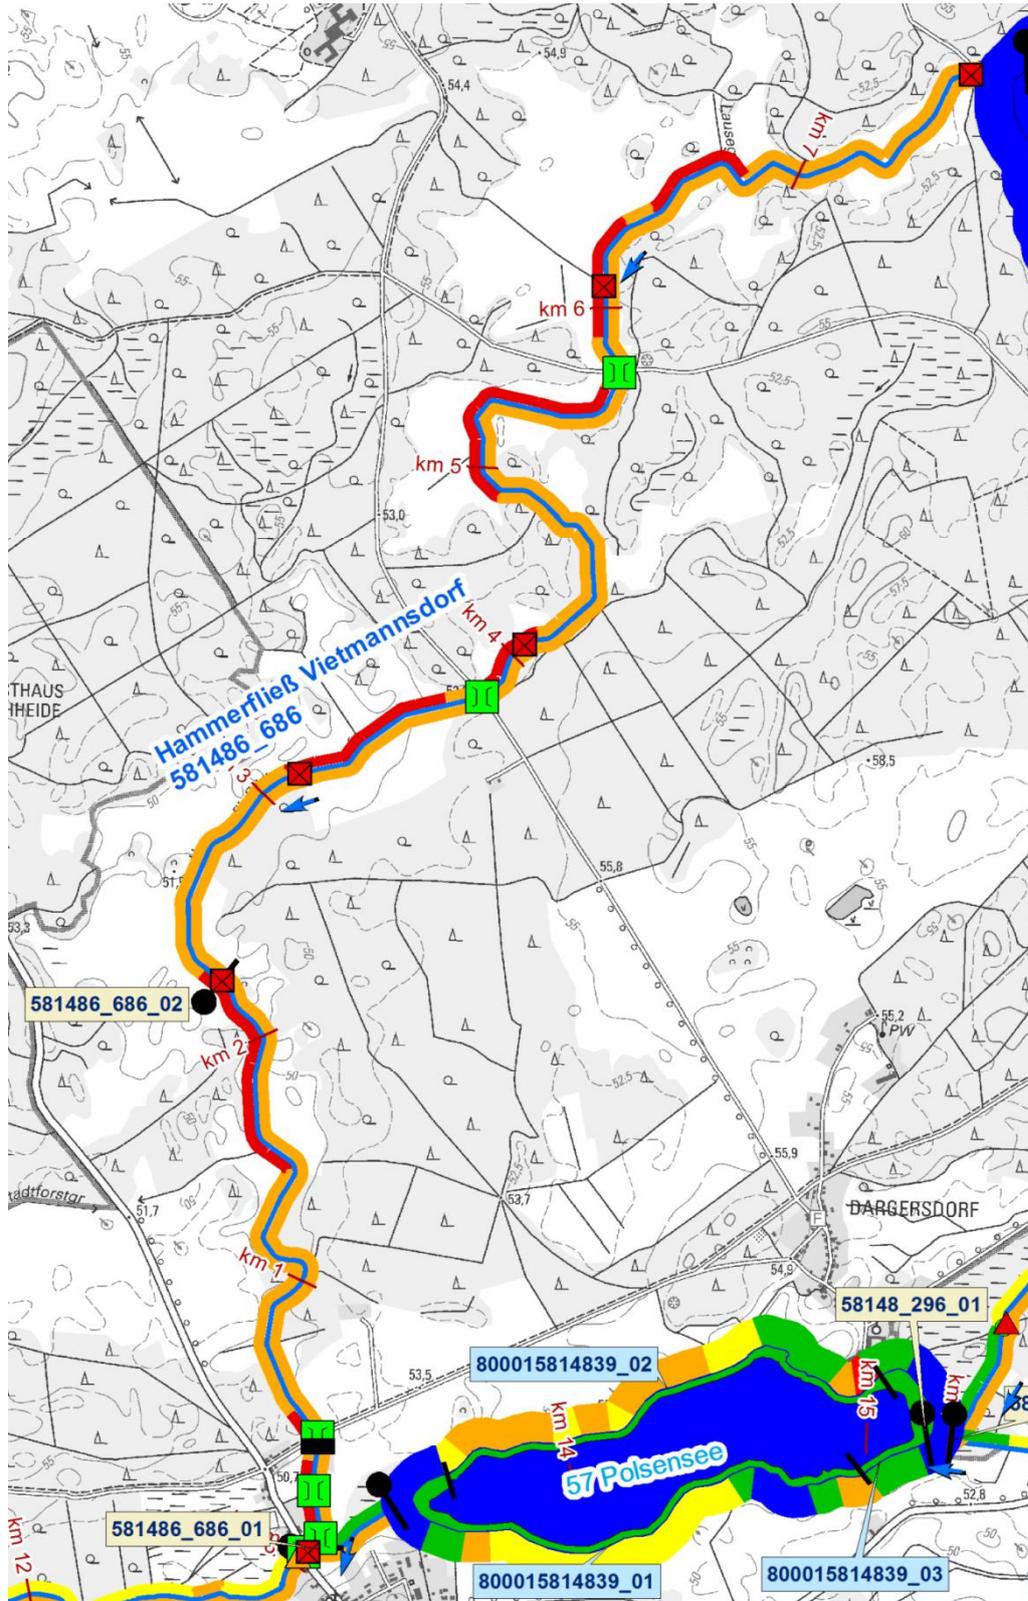
5.37 Hammerfließ

Gewässername		Hammerfließ Vietmannsdorf		WK-Code		581486_686	
Planungsabschnitt Nr.		581486_686_01		Km von - bis		0-2,23	
Gewässerkategorie		Fließgewässer		verbal von - bis		Mündung ins Schulzenfließ bei Vietmannsdorf bis Wehr I östlich Buchheide	
Bestand	aktuelle Erhebungen					Beschreibung	
	Gewässerstruktur				Ökol. Durch- gängig- keit	Hydrol. Zu- stand	<ul style="list-style-type: none"> - tief eingeschnittenes, vollständig begradigtes Fließ, Trapezprofil, keine Beschattung und keine Strukturelemente - Japanknöterich an Straßenbrücke Vietmannsdorf - Beweidung bis zur Böschungsoberkante, teils Viehabtritte im Böschungsbereich - Ökologische Durchgängigkeit bzw. Fischotterdurchgängigkeit nicht vorhanden
	Land	Ufer	Sohle	gesamt			
	2	5	5	5	nein	4	
	Defizit	0	-3	-3	-3	-2	
Planungsabschnitt Nr.		581486_686_02		Km von - bis		2,23-7,938	
Gewässerkategorie		Fließgewässer		verbal von - bis		Von Wehr I östlich Buchheide bis Lübbesee
