Gewässerentwicklungskonzept Untere Havel 3, Königsgraben, Hauptstremme - Teileinzugsgebiet Untere Havel 3

Karte 7-15: Maßnahmen und Prioritäten - Körgraben (5877442_1358 - P01 - P02)

Stand November 2013

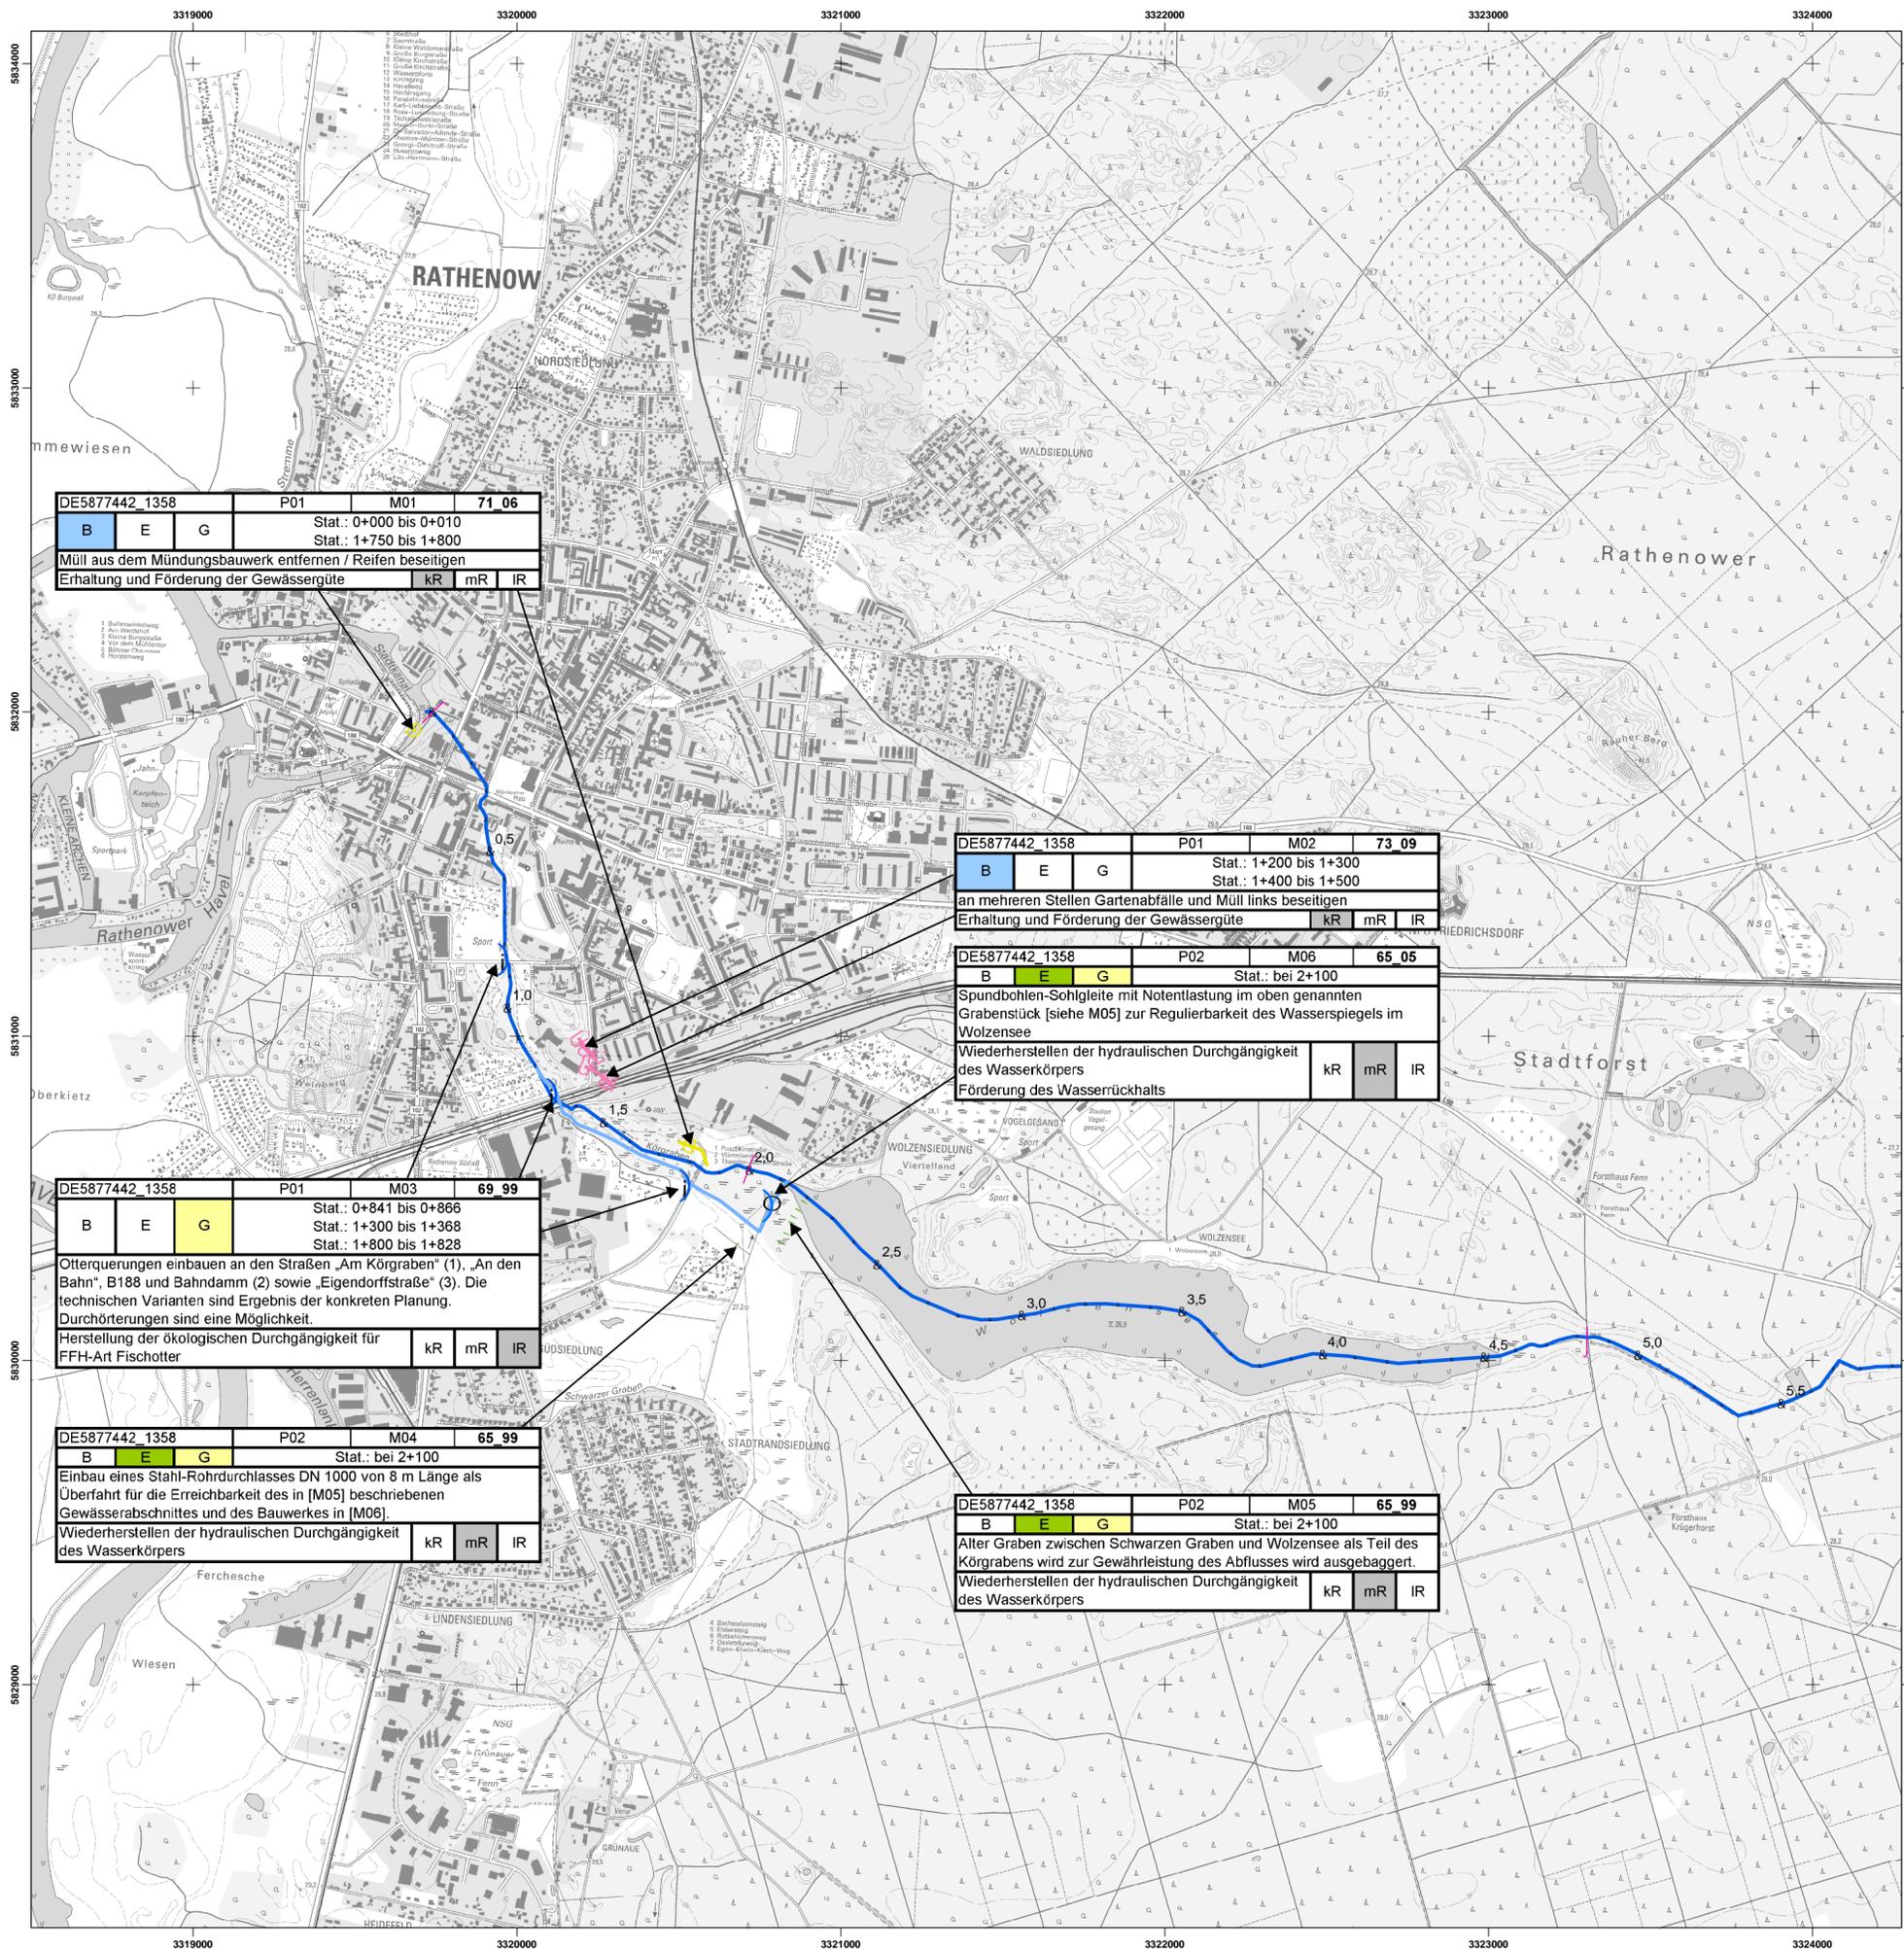
DE5877442_1358	P01	M01	71_06
B	E	G	Stat.: 0+000 bis 0+010 Stat.: 1+750 bis 1+800
Müll aus dem Mündungsbauwerk entfernen / Reifen beseitigen			
Erhaltung und Förderung der Gewässergüte			
	kR	mR	IR

DE5877442_1358	P01	M02	73_09
B	E	G	Stat.: 1+200 bis 1+300 Stat.: 1+400 bis 1+500
an mehreren Stellen Gartenabfälle und Müll links beseitigen			
Erhaltung und Förderung der Gewässergüte			
	kR	mR	IR
