Abschnittsblätter (Seen)

Gewässername	Röddeleinsee	WK-Code	800015814779
Planungsabschnitt	800015814779_01	Segment-Nr.	1 bis 13 & 85 bis 101
Gewässerkategorie	Standgewässer	typischer Aspekt

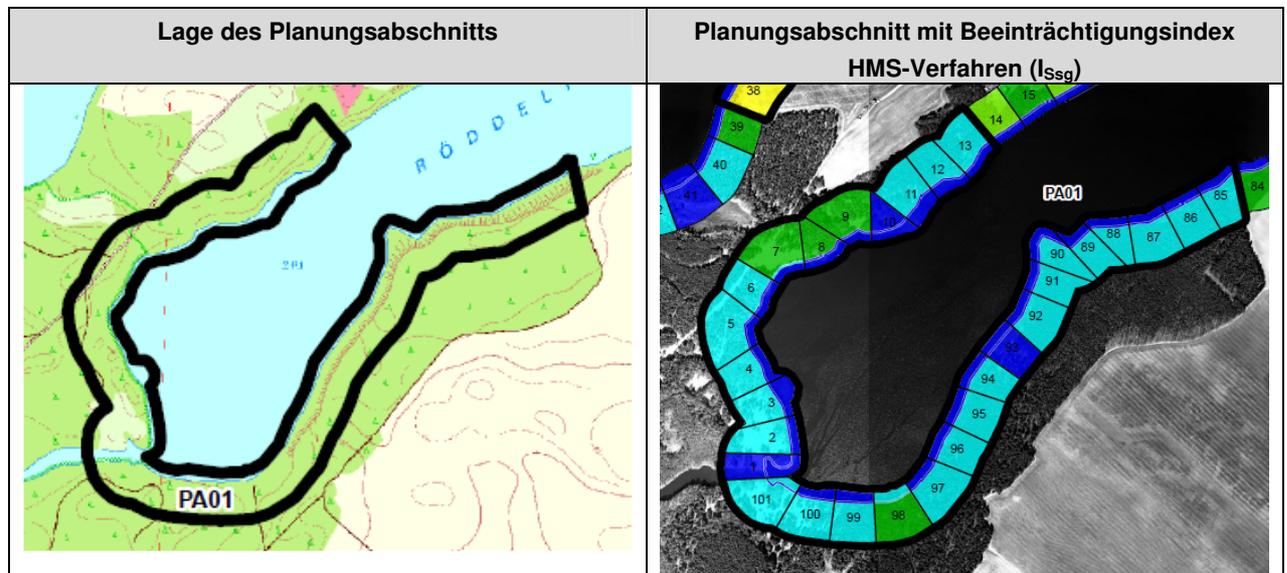
Kategorie (Bestandsaufnahme)	NWB		
Kategorie (validiert)	NWB		
LAWA-Typ (Bestandsaufnahme)	10		
LAWA-Typ (validiert)	Typ 10 - kalkreicher, geschichteter See mit relativ großem Einzugsgebiet		
Typische Belastungen (Plan.abschn.)	Wenige Stege, Badestellen und Bootsliegendeplätze in Sub- und Eulitoral, forstwirtschaftliche Nutzung im Umland

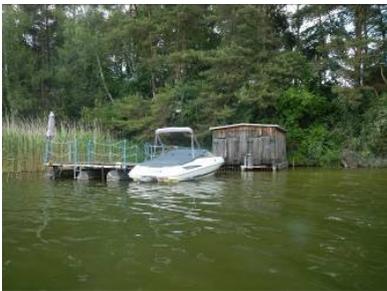
Gewässername	Röddelinsee	WK-Code	800015814779
Planungsabschnitt	800015814779_02	Segment-Nr.	14 bis 34
Gewässerkategorie	Standgewässer	typischer Aspekt

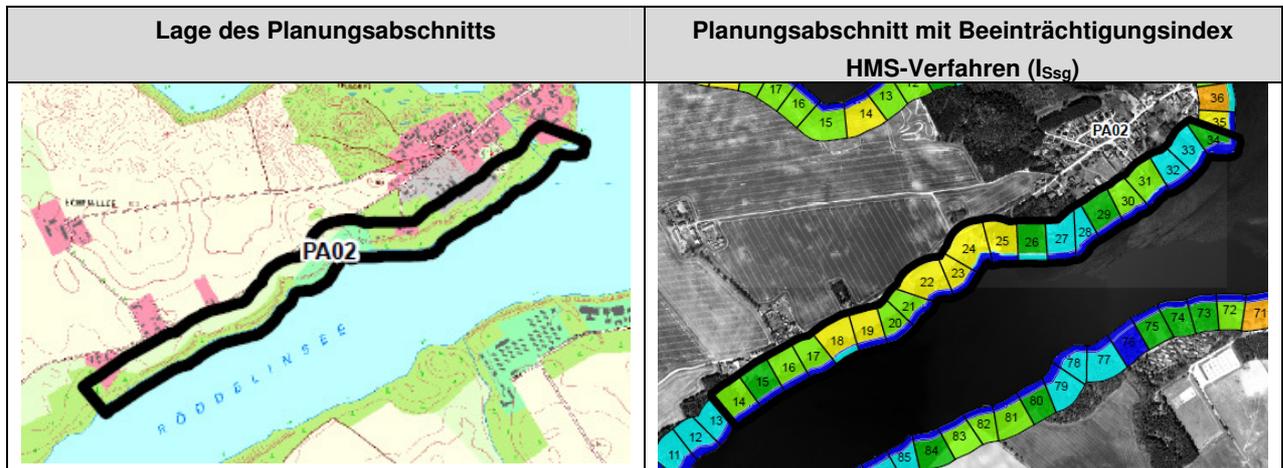
Kategorie (Bestandsaufnahme)	NWB		
Kategorie (validiert)	NWB		
LAWA-Typ (Bestandsaufnahme)	10		
LAWA-Typ (validiert)	Typ 10 - kalkreicher, geschichteter See mit relativ großem Einzugsgebiet		
Typische Belastungen (Plan.abschn.)	Stege, Badestellen mit Badebetrieb, Bootsverkehr und Uferverbau in Sub- und Eulitoral, landwirtschaftliche Nutzflächen, Campingplatz und ländliche Bebauung im Umland

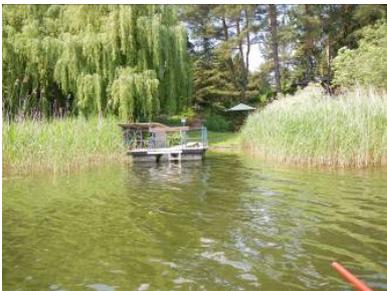
Gewässername	Rödölinsee	WK-Code	800015814779
Planungsabschnitt	800015814779_03	Segment-Nr.	35 bis 44
Gewässerkategorie	Standgewässer	typischer Aspekt

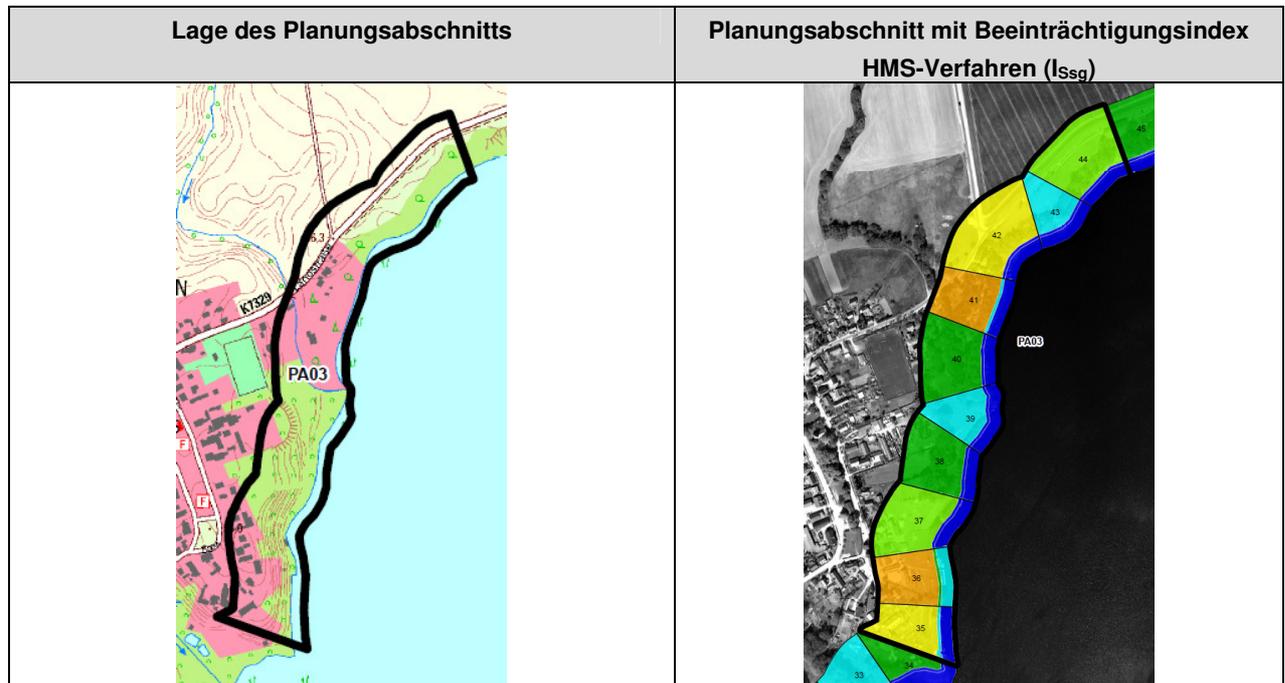
Kategorie (Bestandsaufnahme)	NWB		
Kategorie (validiert)	NWB		
LAWA-Typ (Bestandsaufnahme)	10		
LAWA-Typ (validiert)	Typ 10 - kalkreicher, geschichteter See mit relativ großem Einzugsgebiet		
Typische Belastungen (Plan.abschn.)	Stege, Badestellen mit Badebetrieb, Bootsverkehr und Uferverbau in Sub- und Eulitoral, landwirtschaftliche Nutzflächen und dörfliche Bebauung im Epilitoral

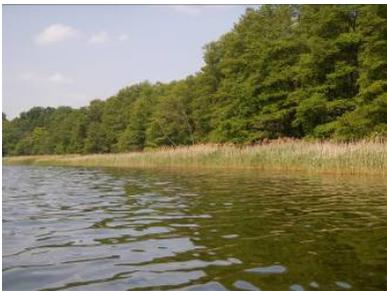
Gewässername	Röddeleinsee	WK-Code	800015814779
Planungsabschnitt	800015814779_04	Segment-Nr.	45 bis 60
Gewässerkategorie	Standgewässer	typischer Aspekt

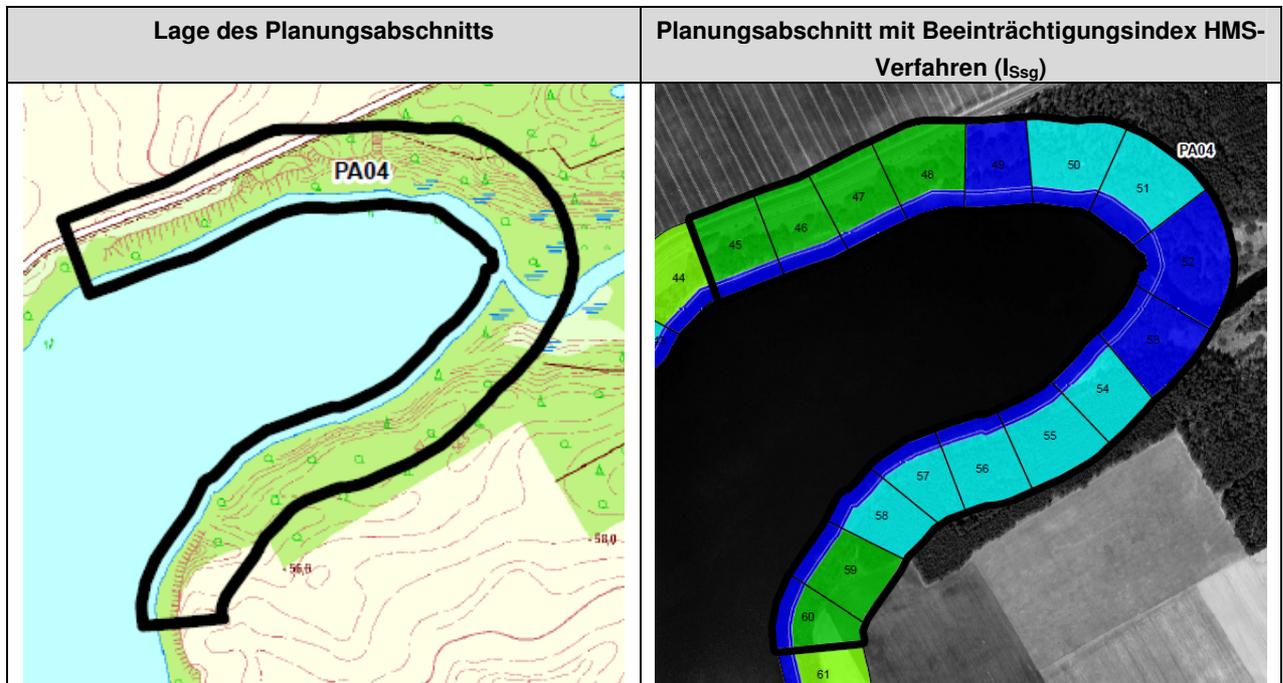
Kategorie (Bestandsaufnahme)	NWB		
Kategorie (validiert)	NWB		
LAWA-Typ (Bestandsaufnahme)	10		
LAWA-Typ (validiert)	Typ 10 - kalkreicher, geschichteter See mit relativ großem Einzugsgebiet		
Typische Belastungen (Plan.abschn.)	Kreisstraße und Ackerflächen im Umland

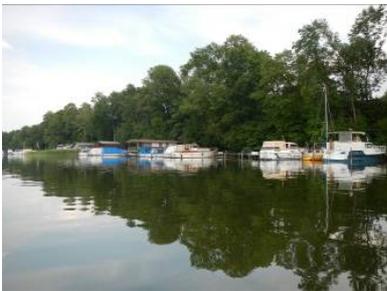
Gewässername	Röddelinsee	WK-Code	800015814779
Planungsabschnitt	800015814779_05	Segment-Nr.	61 bis 71
Gewässerkategorie	Standgewässer	typischer Aspekt

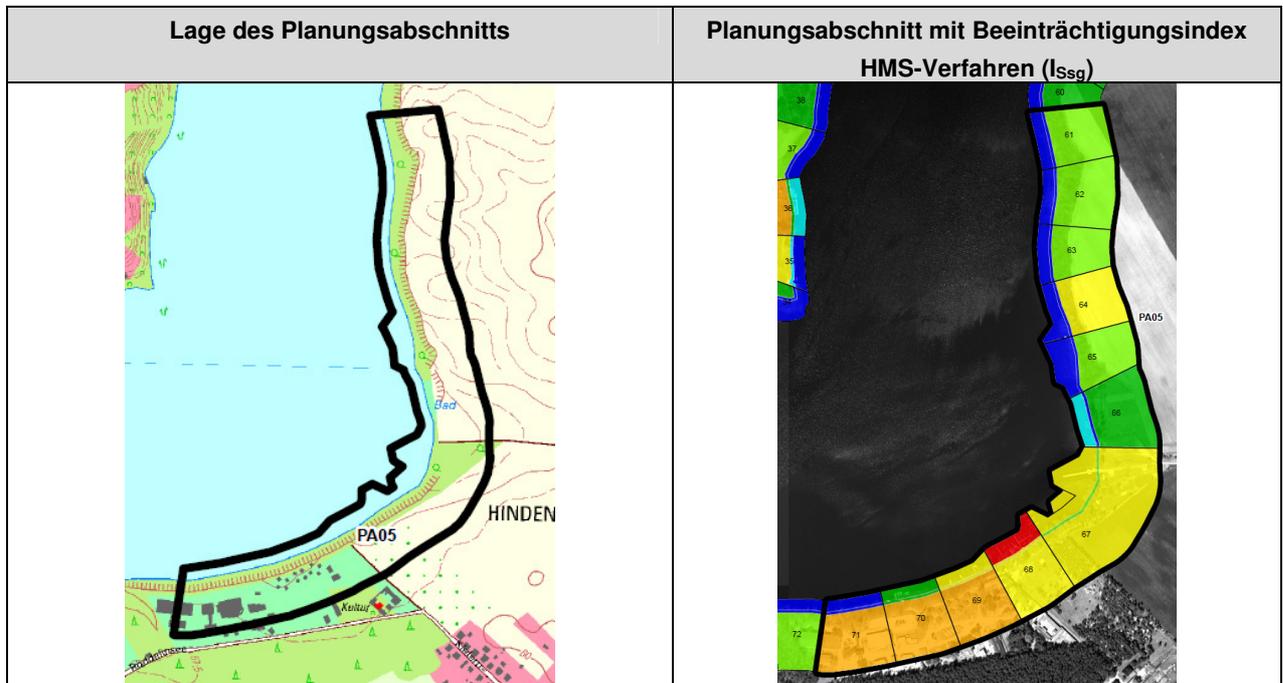
Kategorie (Bestandsaufnahme)	NWB		
Kategorie (validiert)	NWB		
LAWA-Typ (Bestandsaufnahme)	10		
LAWA-Typ (validiert)	Typ 10 - kalkreicher, geschichteter See mit relativ großem Einzugsgebiet		
Typische Belastungen (Plan.abschn.)	Große Steganlage mit Bootslip und Badestelle (Hindenburg) und starkem Bootsverkehr in Sub- und Eulitoral, Bebauung ländlicher Prägung und Ackerflächen im Epilitoral

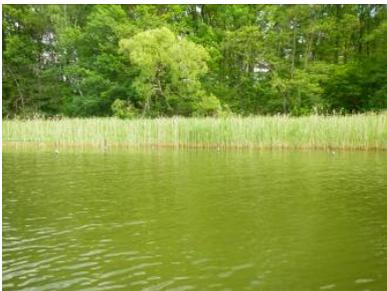
Gewässername	Röddelinsee	WK-Code	800015814779
Planungsabschnitt	800015814779_06	Segment-Nr.	72 bis 84
Gewässerkategorie	Standgewässer	typischer Aspekt

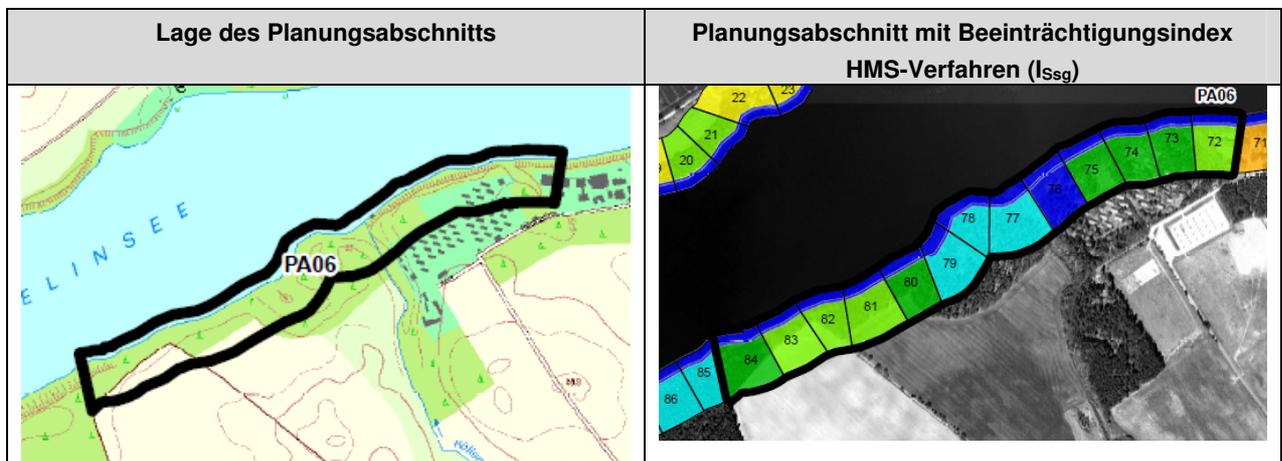
Kategorie (Bestandsaufnahme)	NWB		
Kategorie (validiert)	NWB		
LAWA-Typ (Bestandsaufnahme)	10		
LAWA-Typ (validiert)	Typ 10 - kalkreicher, geschichteter See mit relativ großem Einzugsgebiet		
Typische Belastungen (Plan.abschn.)	Dauercampinganlage und Ackerflächen im Epilitoral
