1	<b>WK:</b> 591252_1008	<b>Abschnitt-Nr.:</b> HGV 01	<b>Datum:</b> Juni 2013
2	Begrenzung des Abschnitts	Kartenausschnitt:

3		km von: 0+000	km bis: 2+970
<b>Referenzzustand / Leitbildtyp:</b>			
4	<b>Bestand</b>		
5	Kategorie: Künstlicher Wasserkörper (AWB)		
6	<b>Abschnittsbeschreibung:</b> Graben mit großem Trapezprofil, linearer Verlauf innerhalb einer vermoorten Rinne (unterer Abschnitt, ehemaliger Karthane-Verlauf), die überwiegend als Grünland genutzt ist. Im Sommer vollständig rückgestaut durch mehrere Stau. In Teilabschnitten (hauptsächlich bei Vehlín) einseitig Ufergehölze als Saum vorhanden (Erle, Weide). In unbeschatteten Abschnitten starker Krautwuchs und Wasserlinsendecken. Auffallend viele Querungen (verrohrte Überfahrten) vorhanden.		
9	Gewässerstrukturgüte	Durchschnitt. Strukturgüteklasse (5-stufig):	4
11	<b>Bewertung des Bestandes</b>		
12	Einstufung des ökologischen Zustands gem. C-Bericht: Zielerreichung Chemie: wahrscheinlich Zielerreichung Ökologie: unwahrscheinlich

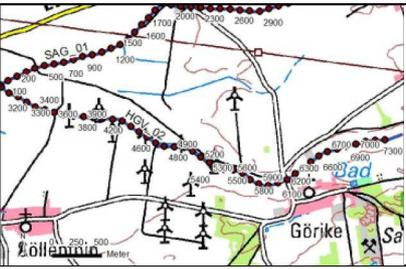
1	<b>WK:</b> 591252_1008	<b>Abschnitt-Nr.:</b> HGV 02	<b>Datum:</b> Juni 2013
2	Begrenzung des Abschnitts	Kartenausschnitt:

3		km von: 2+970	km bis: 7+470
<b>Referenzzustand / Leitbildtyp:</b>			
4	<b>Bestand</b>		
5	Kategorie: Künstlicher Wasserkörper (AWB)		
6	<b>Abschnittsbeschreibung:</b> Graben im Trapezprofil mit intensiv landwirtschaftlich genutztem Umfeld und ohne Randstreifen. Es sind zahlreiche Stau vorhanden, aber auch einige Stau bereits rückgebaut und durch Sohlgleiten ersetzt. Auf längeren Abschnitten sind einseitig (Südseite) Ufergehölze vorhanden. Auf den unbeschatteten Abschnitten starker Krautwuchs und Wasserlinsendecken. Das Gewässer ist stark mit Nährstoffeinträgen belastet. Im obersten Teilabschnitt (ab km 6+200) auch verfallende Regelprofile. Das Profil ist tlw. durch Versandung eingeengt.		
9	Gewässerstrukturgüte	Durchschnitt. Strukturgüteklasse (5-stufig):	4
11	<b>Bewertung des Bestandes</b>
