1	WK: 591266_1012	Abschnitt-Nr.: GBG 01	Datum: Juni 2013
2	Begrenzung des Abschnitts	Kartenausschnitt:

3		km von: 00+000	km bis: 03+050
Referenzzustand / Leitbildtyp:			
4	Bestand		
5	Kategorie: Künstlicher Wasserkörper (AWB)		
6	Abschnittsbeschreibung: Grabenartig ausgebauter Abschnitt mit deutlichen Ansätzen von Eigenstrukturierung; Sohlstrukturen z.T. naturnah; Durch Steinschüttungen z.T. Elemente wie Kiesschnellen; Staubauwerke verhindern Durchgängigkeit und im Unterlauf naturnahes hydrologisches Regime, Eklatanter Mangel an Totholz		
9	Gewässerstrukturgüte	Durchschnitt. Strukturgüteklasse (5-stufig):	3
11	Bewertung des Bestandes		
12	Einstufung des ökologischen Zustands gem. C-Bericht: Zielerreichung Chemie: wahrscheinlich Zielerreichung Ökologie: unwahrscheinlich		
13	Festgestellte Defizite in den Bereichen: Hydromorphologische Qualitätskomponenten: Verarmte Gewässerstruktur, Durchwanderbarkeit an einem oder mehreren Bauwerken unterbrochen

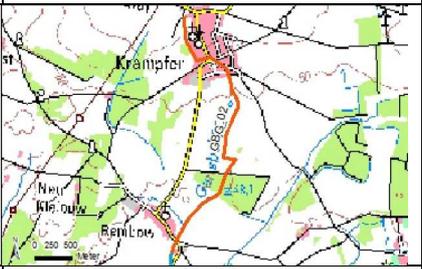
1	WK: 591266_1012	Abschnitt-Nr.: GBG 02	Datum: Juni 2013
2	Begrenzung des Abschnitts	Kartenausschnitt:

3		km von: 03+050	km bis: 07+770
Referenzzustand / Leitbildtyp:			
4	Bestand		
5	Kategorie: Künstlicher Wasserkörper (AWB)		
6	Abschnittsbeschreibung: Stark eingetiefter Graben in meist landwirtschaftlich geprägtem Umland; Eigendynamik nicht erkennbar; Auf mehrere hundert Meter verrohrt; Eingetieft und z.T. mit Kiesschüttungen gegen Tiefenerosion gesichert; Insgesamt wenig naturnah; Oberster Abschnitt trocken.		
9	Gewässerstrukturgüte	Durchschnitt. Strukturgüteklasse (5-stufig):	4
11	Bewertung des Bestandes		
12	Einstufung des ökologischen Zustands gem. C-Bericht: Zielerreichung Chemie: wahrscheinlich Zielerreichung Ökologie: unwahrscheinlich		
13	Festgestellte Defizite in den Bereichen: Hydromorphologische Qualitätskomponenten: Verarmte Gewässerstruktur, Durchwanderbarkeit an einem oder mehreren Bauwerken unterbrochen
